# Asbestinventarisatetest

H. Christiaenlaan 11, 8670 Koksijde

Attestnummer : 20250614-000001.000

Uitgegeven op : 14.06.2025

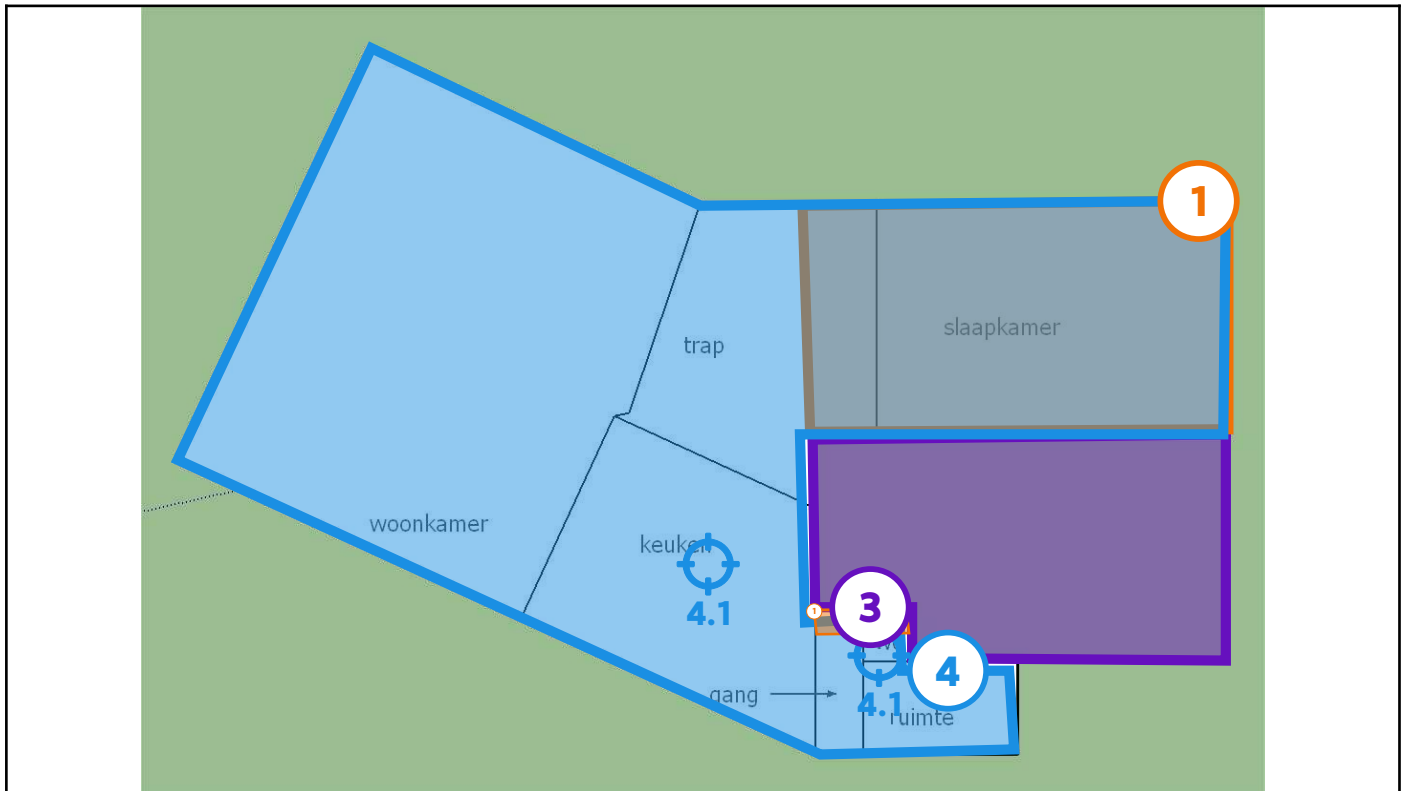
## Plan 1.5: 1e verdiep plafonds

Beschrijving	Type	Actie
1. golfplaten boven slaapkamer 1e verdiep en doorgang naar plat dak	Asbestmateriaal	<a href="#">Verwijderen</a>
3. roofing plat dak boven gelijkvloer buur	Advies	-
4. pleister plafonds	Geen asbest	-
4.1 Code: MO2	Mengmonster	-

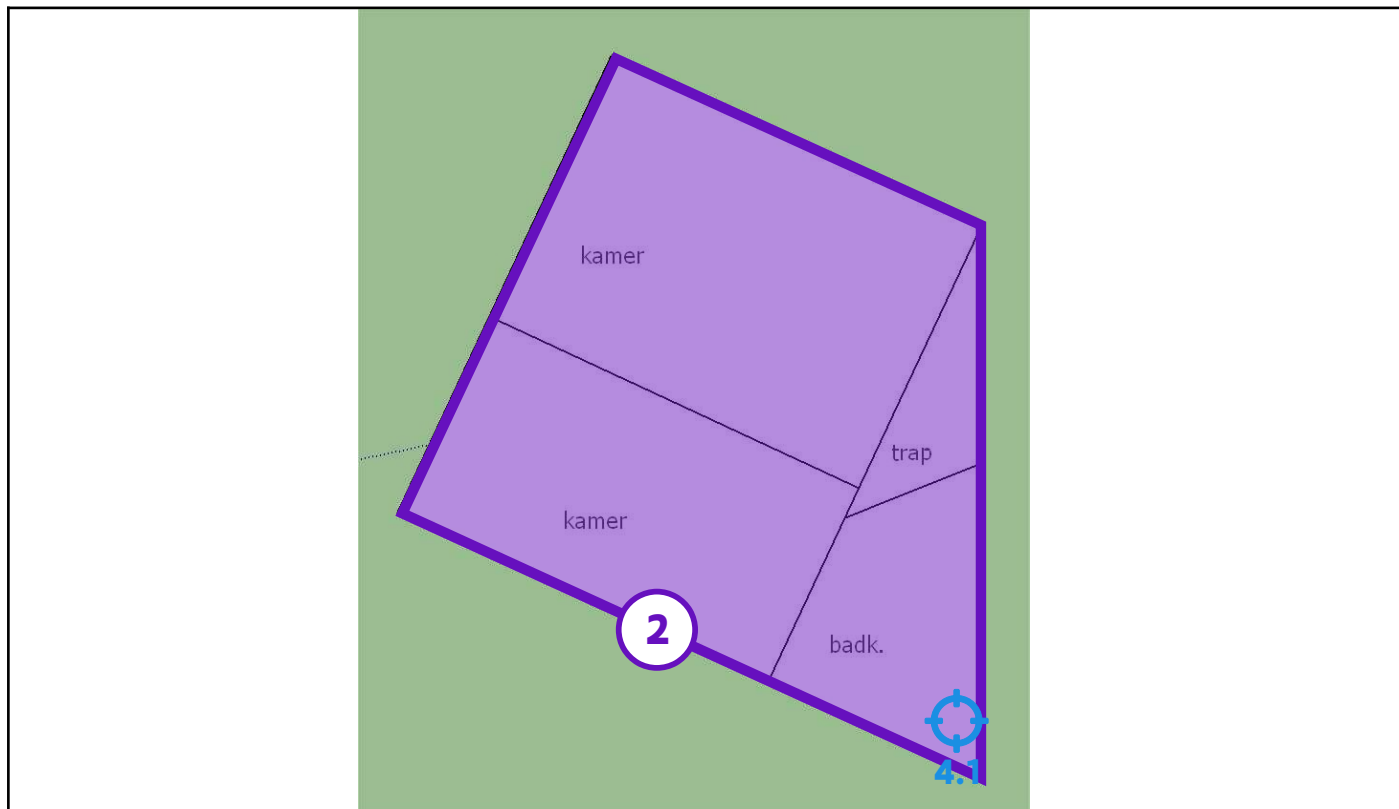
## Plan 1.7: 2e verdiep plafonds

Beschrijving	Type	Actie
2. roofing plat dak boven 2e verdiep	Beperking	-
4. pleister plafonds	Geen asbest	-
4.1 Code: MO2	Mengmonster	-

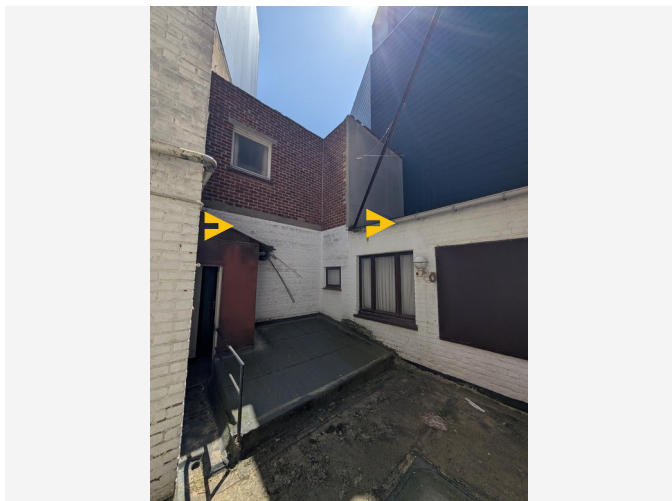
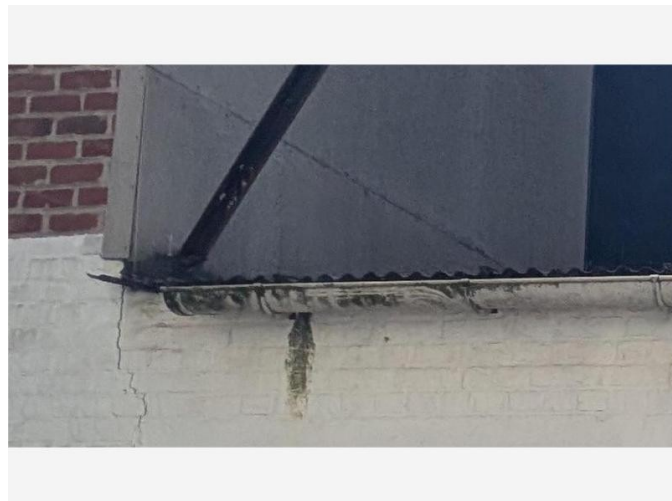
# Fiche 1: golfplaten boven slaapkamer 1e verdiep en doorgang naar plat dak

Asbestmateriaal

Het asbestmateriaal valt onder de mijlpaal van 2034.

Eindbeoordeling materiaalrisico	Verhoogd materiaalrisico en/of verhoogde kans op vezelvrijgave
---------------------------------	--

Gebondenheid	Categorie 1: hechtgebonden in oorsprong
Asbestsoort (vezeltype)	Crocidoliet aanwezig
Asbestconcentratie	Laag (< 50%)
Afschermingsgraad van het gehele materiaal	Geheel of deels vrij aan de buitenlucht
Toestand van het materiaal	Matig beschadigd, matig verweerd

Beschrijving	golfplaten boven slaapkamer 1e verdiep en doorgang naar plat dak
Omgeving	Buiten
Primaire drager	Schuin dak
Asbestmateriaal	Dak- en gevelbekleding - Golfplaat
Bindmiddel van asbestmateriaal	Cement
Gebondenheid op basis van bindmiddel	Hecht
Hoeveelheid (oppervlakte - aantal)	<ul style="list-style-type: none"><li>• 15,00 m<sup>2</sup> - 1 stuk</li></ul>
Totale oppervlakte	15,00 m <sup>2</sup>
Eenvoudig bereikbaar	Nee <ul style="list-style-type: none"><li>• Verwijdering tast de bouwkundige integriteit aan.</li></ul>
Bevestigingswijze	<ul style="list-style-type: none"><li>• Geschroefd</li></ul>
Identificatiemethode	Vaststelling zonder monsternamen
Destructieve handeling voor identificatie	Nee

Verwijderen

- Zorg voor een veilig beheer. Vermijd het beschadigen van het asbestmateriaal. Controleer de toestand jaarlijks op wijzigingen.
- Zorg voor een veilig beheer en verwijder dit asbestmateriaal wanneer het bij werken eenvoudig bereikbaar wordt. Controleer de toestand jaarlijks op wijzigingen.

- Eenvoudige handelingen: mag via doe-het-zelf of door werknemer(s) met opleidingsattest eenvoudige handelingen  
Golfplaten mag u zelf verwijderen. Let hierbij op dat u deze niet breekt tijdens het transport om vezelvrijgave tegen te gaan. Draag altijd de nodige PBM's bij deze werken.

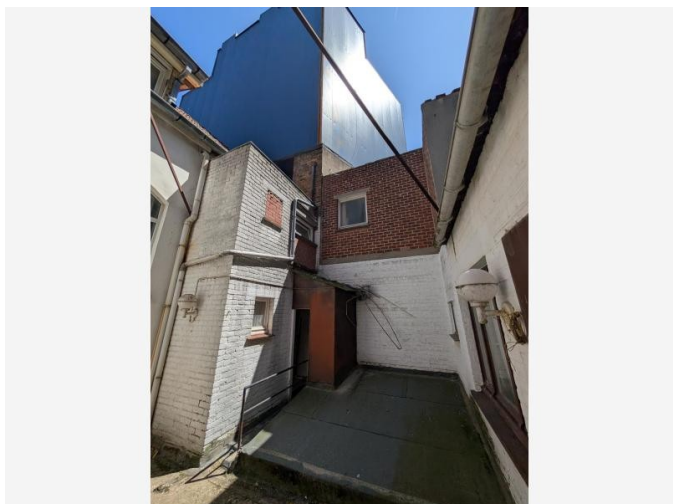
Situeringfoto

#### Permanente beperking

**Reden:** Het te onderzoeken materiaal situeert zich hoger dan 3,50 m te rekenen vanaf een veilige ondergrond

**Uitleg van de asbestdeskundige:** Het platte dak kan op geen enkele veilige manier betreden worden.

(Asbest)materiaal	Dak- en gevelbekleding - Roofing
Karakterisatie	Asbest (verdacht)
Primaire drager	Plat dak

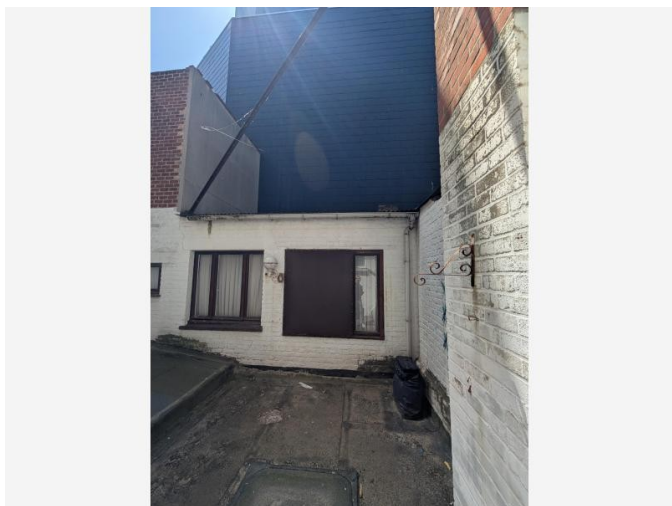
Vrije foto

Bij de opmaak van de asbestinventaris van aanpalend gebouw (Strandlaan 237) werd na analyse van een staal door een erkend labo bepaald dat er geen asbestvezels in de roofing van het plat dak zit.

Identificatiemethode	Vaststelling & expertise (niet-asbestverdacht)
Primaire drager	Plat dak
(Asbest)materiaal	Dak- en gevelbekleding - Roofing
Bindmiddel	Bitumen (roofing, teer, asfalt)
Gebondenheid bindmiddel	Hecht

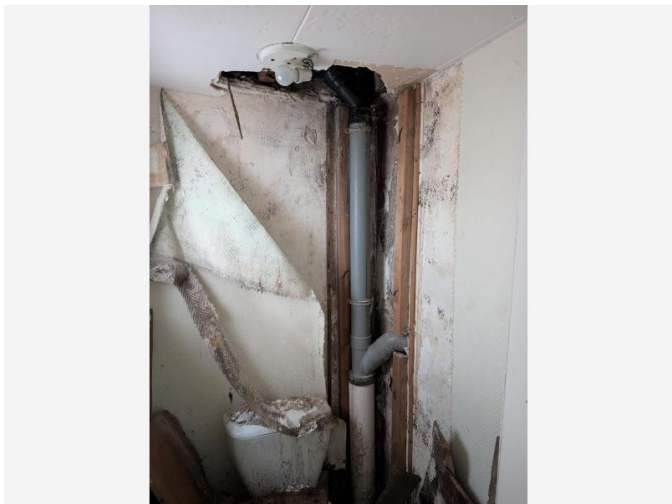
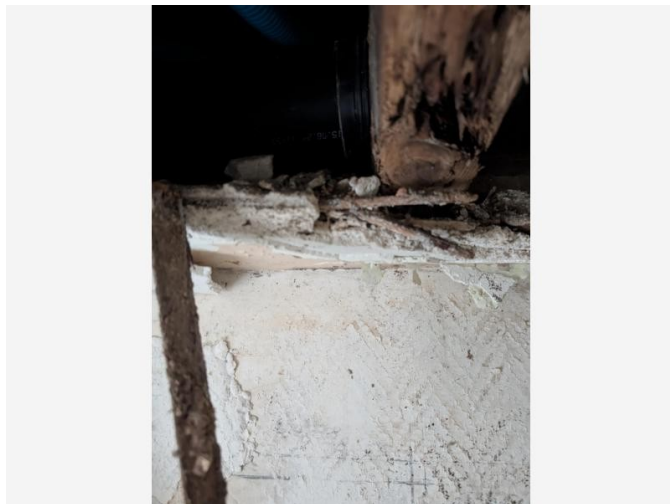
## Fiche 4: pleister plafonds

Geen asbest

#	Type	Referentie	Resultaat
4.1	Mengmonster	MO2	Geen asbest

Beschrijving	pleister plafonds
Omgeving	Binnen
Primaire drager	Plafond
Bindmiddel van materiaal	Gips - kalk
Gebondenheid op basis van bindmiddel	Niet-hechtgebonden
Hoeveelheid (oppervlakte - dikte - aantal)	• 25,00 m <sup>2</sup> - 1,00 cm - 1 stuk
Totaal volume	0,25 m <sup>3</sup>
Identificatiemethode	Vaststelling met monstername
Destructieve handeling voor identificatie	Nee
Opmerking	Deze oppervlakte is een schatting na het opmeten ter plaatse. De kelderruimtes bestaan voor het grootste deel uit beton en op het gelijkvloer voornamelijk uit een vals plafond waarvan geen uitspraak gedaan kan worden zonder destructief te werk te gaan.

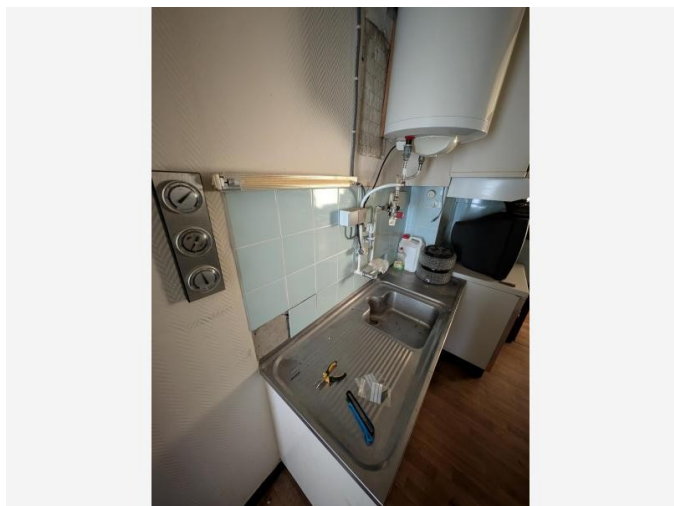
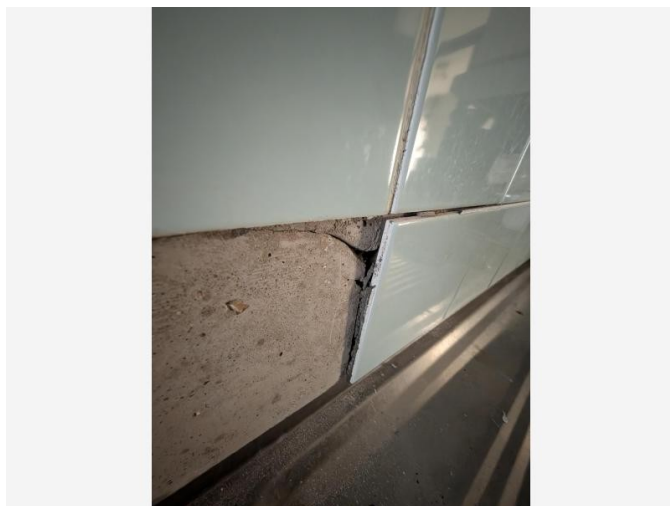
## Fiche 5: Tegellijm keuken

Geen asbest

#	Type	Referentie	Resultaat
5.1	Puntmonster	MO3	Geen asbest

Beschrijving	Tegellijm keuken
Omgeving	Binnen
Primaire drager	Binnenwand
Bindmiddel van materiaal	Lijm
Gebondenheid op basis van bindmiddel	Hecht
Hoeveelheid (oppervlakte - dikte - aantal)	• 10,00 m <sup>2</sup> - 7,00 mm - 1 stuk
Totaal volume	0,07 m <sup>3</sup>
Identificatiemethode	Vaststelling met monstername
Destructieve handeling voor identificatie	Nee
Opmerking	Deze hoeveelheid is een schatting na het plaatsbezoek.

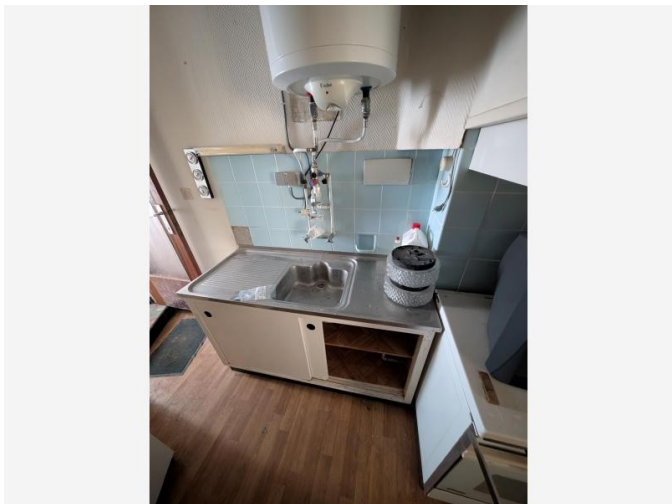
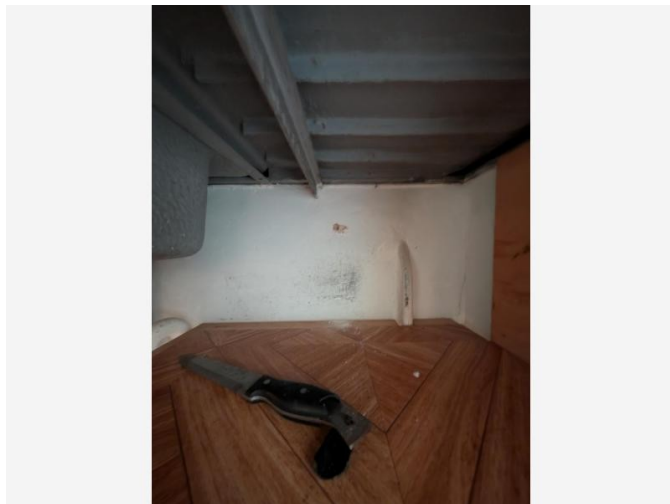
Geen asbest

#	Type	Referentie	Resultaat
6.1	Mengmonster	MO1	Geen asbest

Beschrijving	pleister wanden
Omgeving	Binnen
Primaire drager	Binnenwand
Bindmiddel van materiaal	Gips - kalk
Gebondenheid op basis van bindmiddel	Niet-hechtgebonden
Hoeveelheid (oppervlakte - dikte - aantal)	• 300,00 m <sup>2</sup> - 1,00 cm - 1 stuk
Totaal volume	3,00 m <sup>3</sup>
Identificatiemethode	Vaststelling met monsternamen
Destructieve handeling voor identificatie	Nee
Opmerking	Deze oppervlakte, volumes en gewichten zijn niet gemeten, maar geschat op basis van een benadering van het aanwezig pleisterwerk in alle muren ( de opgegeven hoeveelheden mogen niet gebruikt worden als maatstaf van heffing).

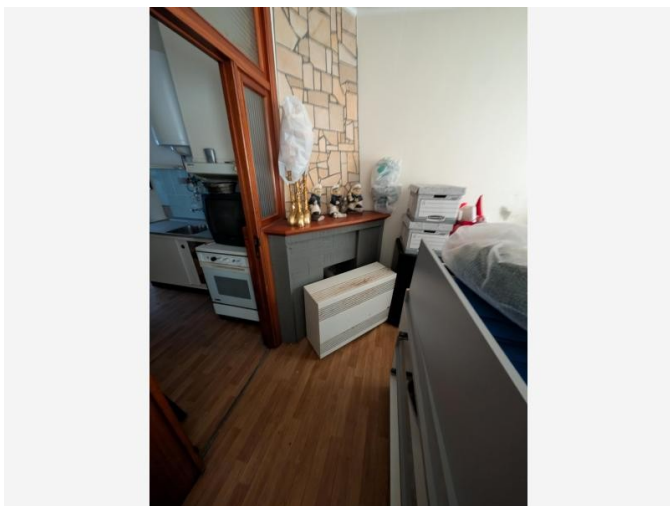
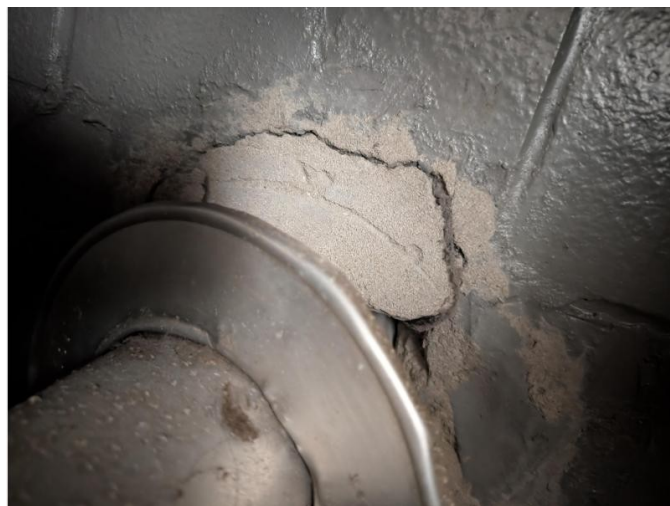
Geen asbest

#	Type	Referentie	Resultaat
7.1	Puntmonster	MO4	Geen asbest

Beschrijving	cementen achterwand kachel
Omgeving	Binnen
Primaire drager	Binnenwand
Bindmiddel van materiaal	Cement
Gebondenheid op basis van bindmiddel	Hecht
Hoeveelheid (oppervlakte - dikte - aantal)	• 4,00 m <sup>2</sup> - 0,98 cm - 1 stuk
Totaal volume	0,039 m <sup>3</sup>
Identificatiemethode	Vaststelling met monsternamen
Destructieve handeling voor identificatie	Nee
