# Asbestinventarisatetest

Ammanswallestraat 24, 8670 Koksijde

Attestnummer : 20260902-000142.000

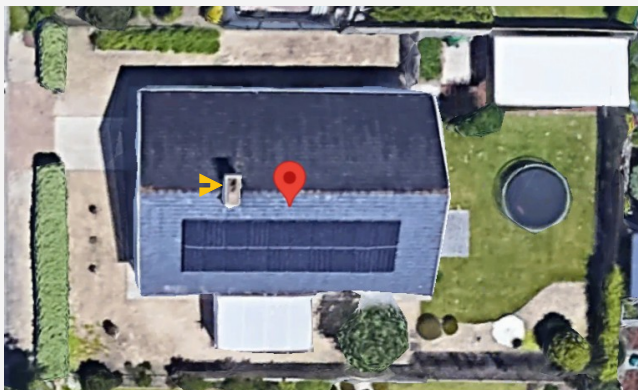
**Reden:** Het te onderzoeken materiaal situeert zich hoger dan 3,50 m te rekenen vanaf een veilige ondergrond

**Uitleg van de asbestdeskundige:** De schouw bevat binnenin mogelijk een asbestcement rookgaskanaal. Laat dit onderzoeken bij eventuele werken.

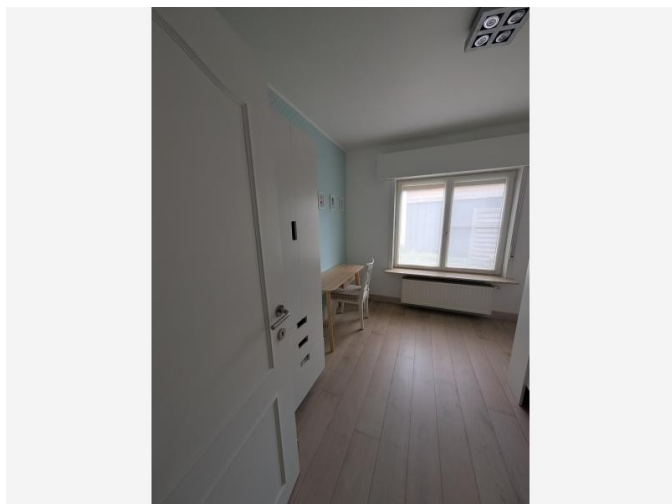
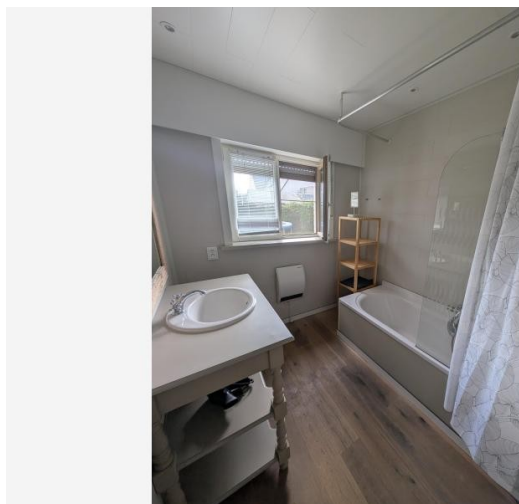
Er werd een factuur aangeleverd voor de plaatsing van het parket in de slaapkamers. De factuur badkamer dateert van 2006 en deze van de slaapkamers van 2011.

Er mag dus vanuit gegaan worden dat er geen asbesthoudende lijm gebruikt werd tijdens de plaatsing.

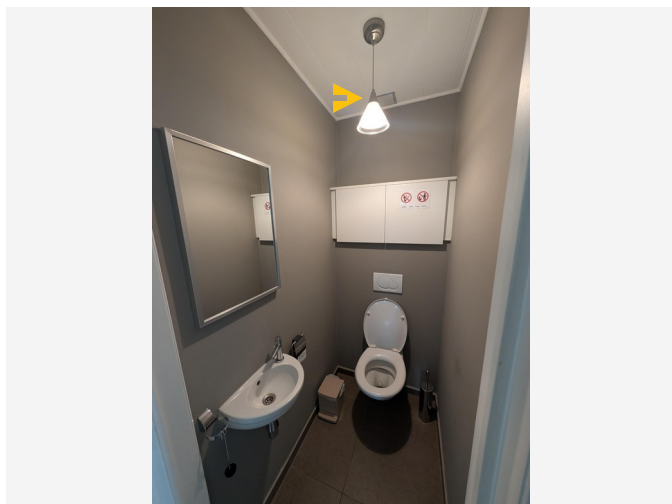
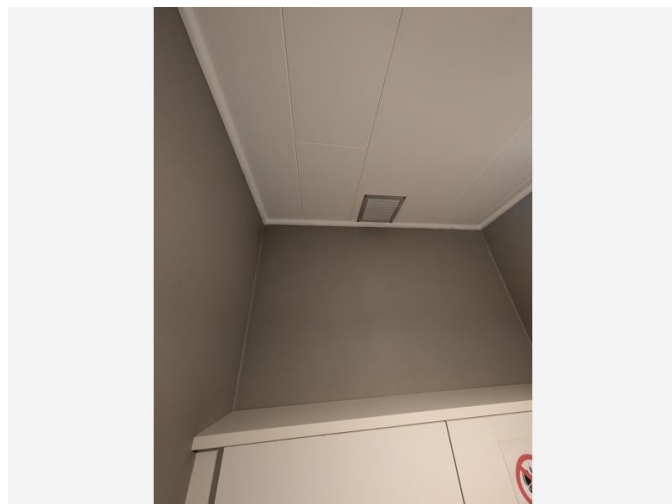
In het wc zit een rooster in het plafond. Er kon niet waargenomen worden wat zich achter het rooster bevindt zonder destructief te werk te gaan. Er kan zich een asbestcementen buis in het kanaal zitten. Laat dit bij eventuele werken controleren.

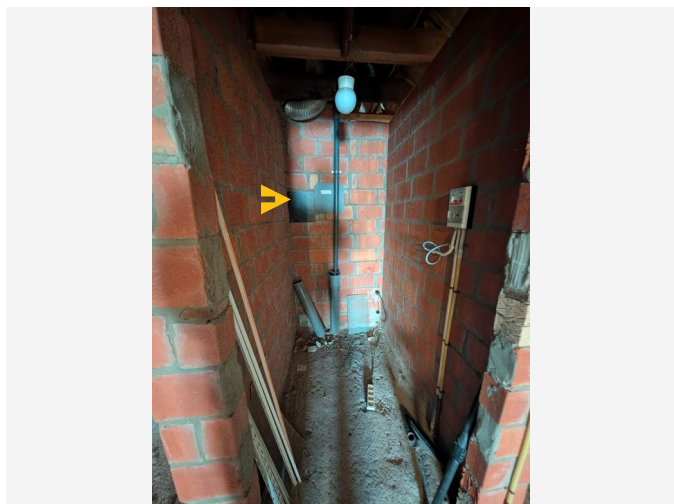
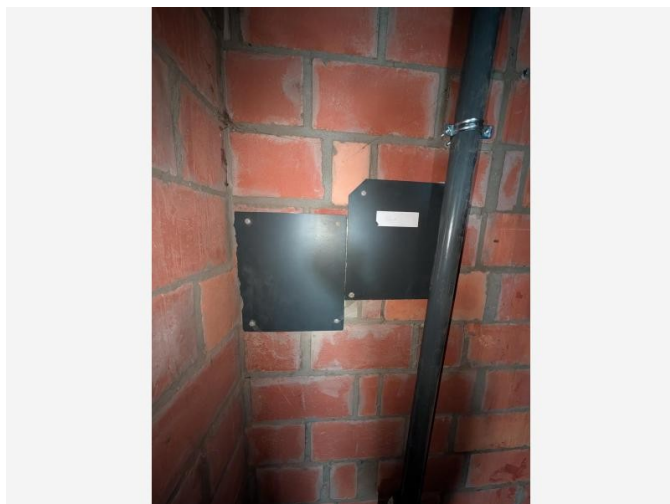
Geen asbest

| Opmerking | Aan de schouw op zolder trof de deskundige twee asbestverdachte platen aan. Hiervan werd een staal opgestuurd naar een erkend asbestlabo. Dit testte negatief op de aanwezigheid van asbestvezels. |

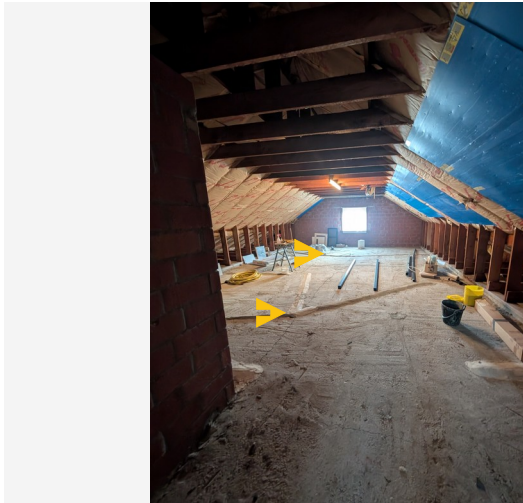
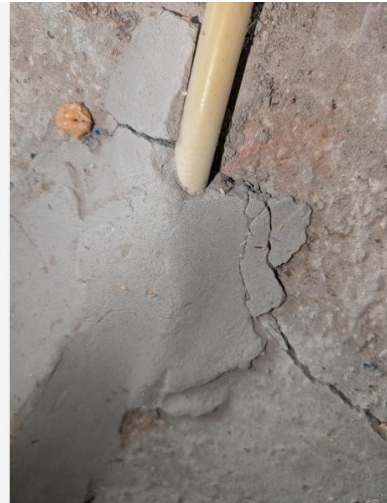
Geen asbest

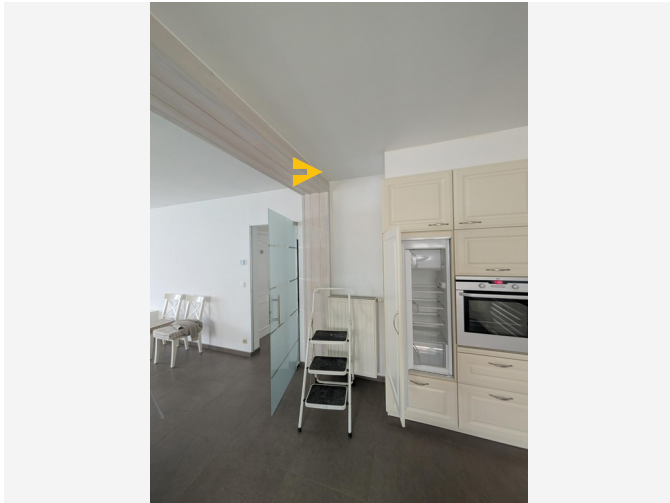
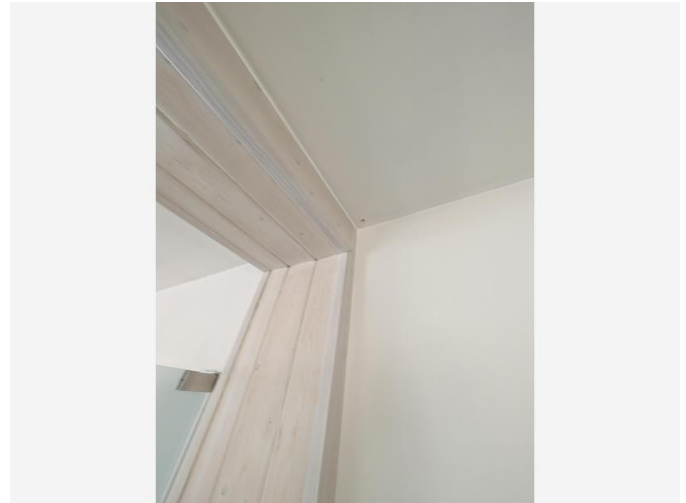
## Fiche 7: pleisterwerk plafonds

Geen asbest

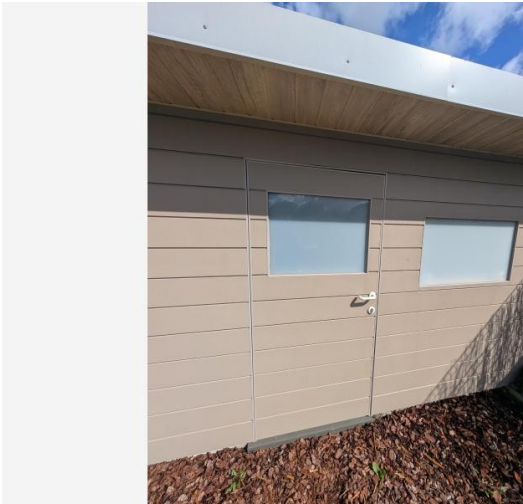
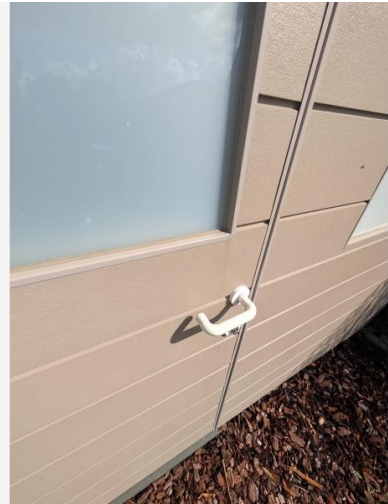
## Fiche 9: kit aan de ramen tuinhuis

| Beschrijving | Notitie | Terug te vinden op plannen |
|---|---|---|
| Fiche 9: kit aan de ramen tuinhuis | De kit aan de ramen is niet asbestverdacht. Het is silicone tussen de kozijnen en het glas. | Plan 2.1: grondplan tuinhuis |

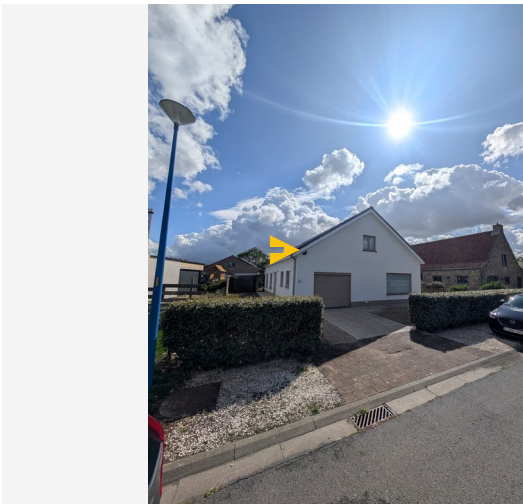
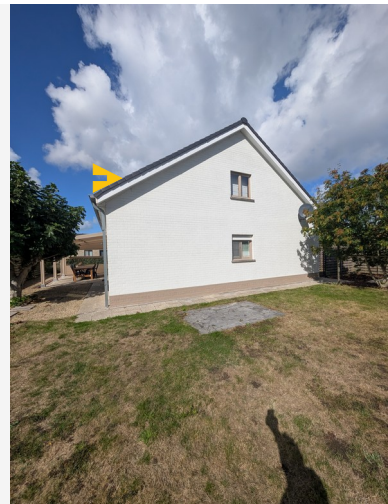
## Fiche 10: dakbedekking bestaande uit pannen (niet verdacht)

| Beschrijving | Notitie | Terug te vinden op plannen |
|---|---|---|
| Fiche 10: dakbedekking bestaande uit pannen (niet verdacht) | De dakbedekking is niet-asbestverdacht. Het zijn gewone dakpannen.<br><br>Het dak werd recent vernieuwd (factuur werd voorgelegd). | Plan 1.5: dak bovenaanzicht |

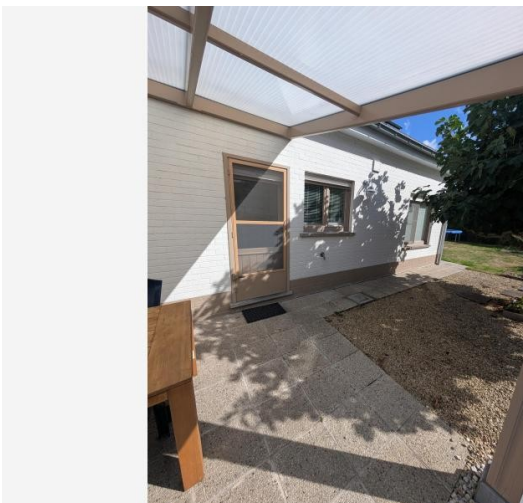
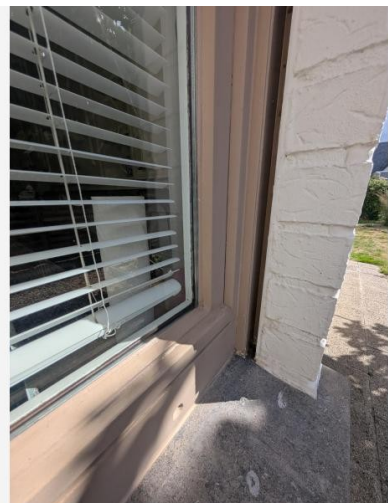
## Fiche 11: kit aan de ramen

| Beschrijving | Notitie | Terug te vinden op plannen |
|---|---|---|
| Fiche 11: kit aan de ramen | De kit aan de ramen is niet asbestverdacht. Het betreft gewone silicone. Dit zowel tussen muren en kozijnen als tussen kozijnen en raamwerk. | Plan 1.1: wanden gv<br>Plan 1.4: grondplan zolder |

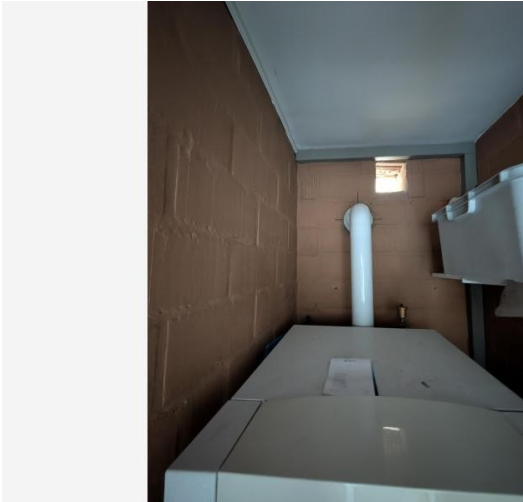
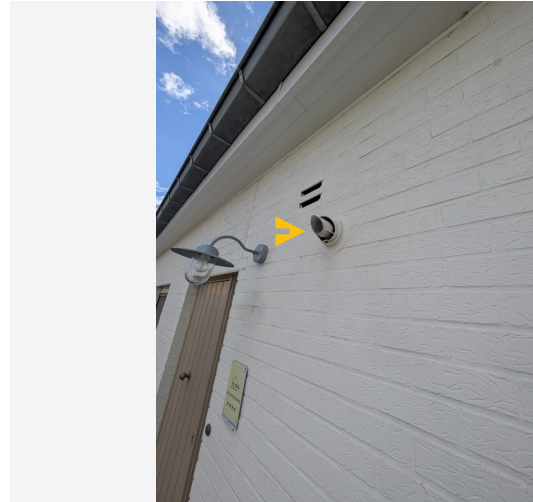
## Fiche 12: Rookgaskanaal (niet verdacht)

| Beschrijving | Notitie | Terug te vinden op plannen |
|---|---|---|
| Fiche 12: Rookgaskanaal (niet verdacht) | Het rookgaskanaal is niet-asbestverdacht. | - |

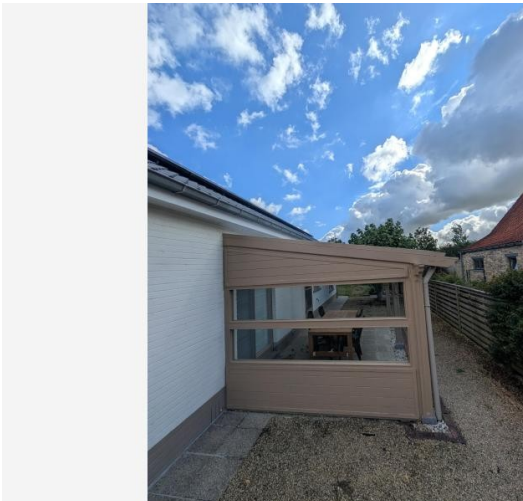
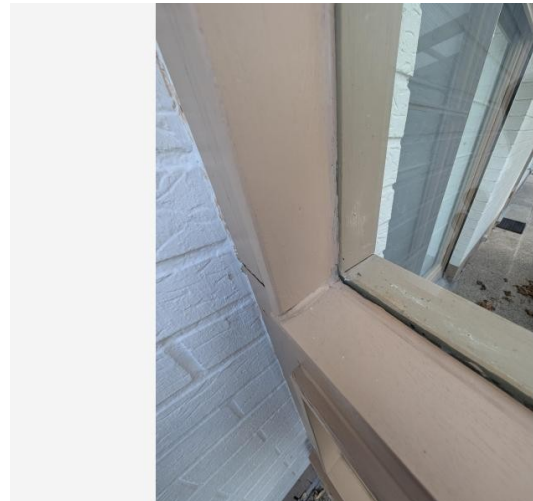
## Fiche 13: kit aan de ramen overkapping

| Beschrijving | Notitie | Terug te vinden op plannen |
|---|---|---|
| Fiche 13: kit aan de ramen overkapping | De kit aan de ramen van de overkapping is niet asbestverdacht. Het is silicone. Dit zowel tussen muren en kozijnen als tussen kozijnen als glaswerk. | Plan 3.1: grondplan afdak |

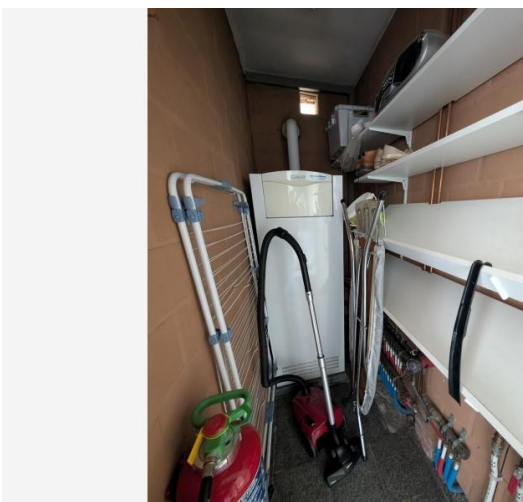
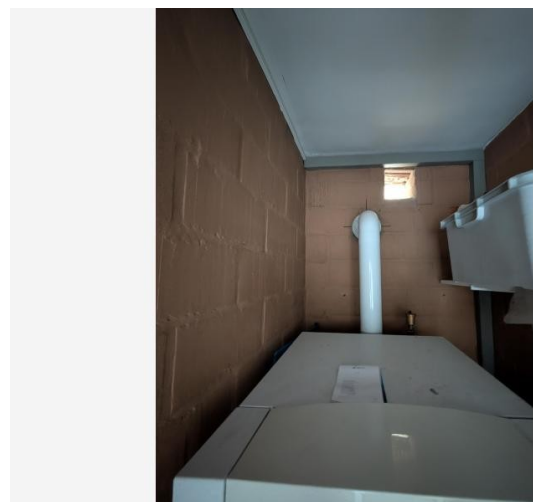
## Fiche 14: cv-ketel (niet verdacht)

| Beschrijving | Notitie | Terug te vinden op plannen |
|---|---|---|
| Fiche 14: cv-ketel (niet verdacht) | De CV-ketel (dichtingen, isolerend materiaal) is niet asbestverdacht.<br><br>Er werd een nieuwe ketel geplaatst in 2006 zoals aangegeven op de factuur. | Plan 1.3: grondplan gv |

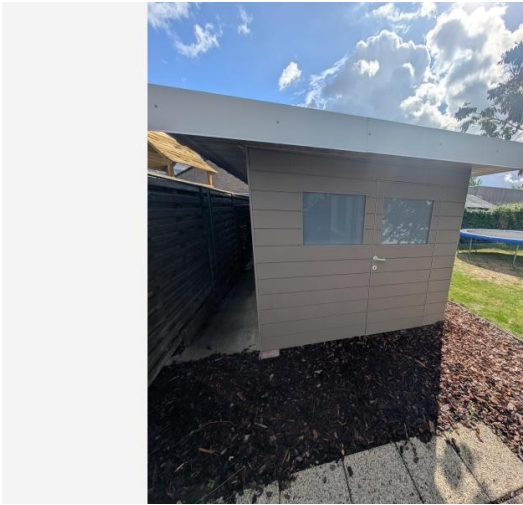
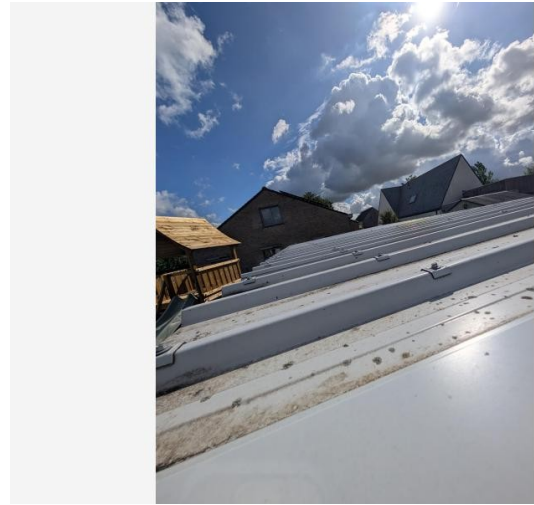
## Fiche 15: dakbedekking bestaande uit metalen platen

| Beschrijving | Notitie | Terug te vinden op plannen |
|---|---|---|
| Fiche 15: dakbedekking bestaande uit metalen platen | De dakbedekking is niet-asbestverdacht. Het zijn metalen sandwichpanelen. | Plan 2.2: dak tuinhuis |

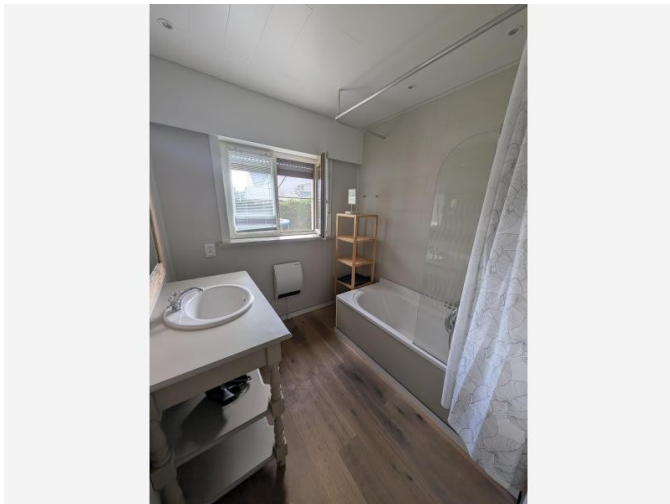
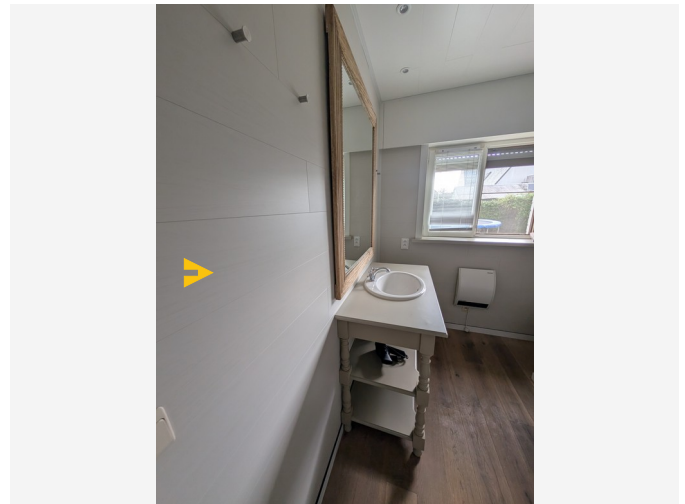
### Fiche 16: muren badkamer bestaande uit voorzetpanelen

| Beschrijving | Notitie | Terug te vinden op plannen |
|---|---|---|
| Fiche 16: muren badkamer bestaande uit voorzetpanelen | De muren in de badkamer zijn bezet met voorzetpanelen. Wat zich hierachter bevindt kon niet waargenomen worden door de deskundige zonder destructief onderzoek. | Plan 1.1: wanden gv |
