# Asbestinventarisatattest

P. Delvauxlaan 6, 8670 Koksijde

Attestnummer : 20260209-000168.000

**Niet-asbestveilig**

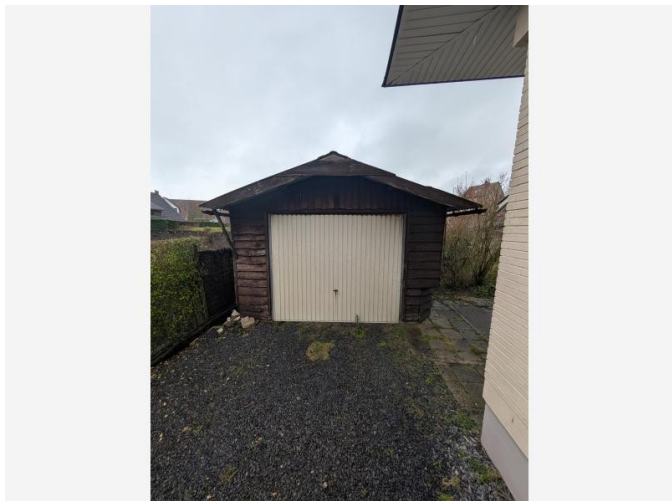
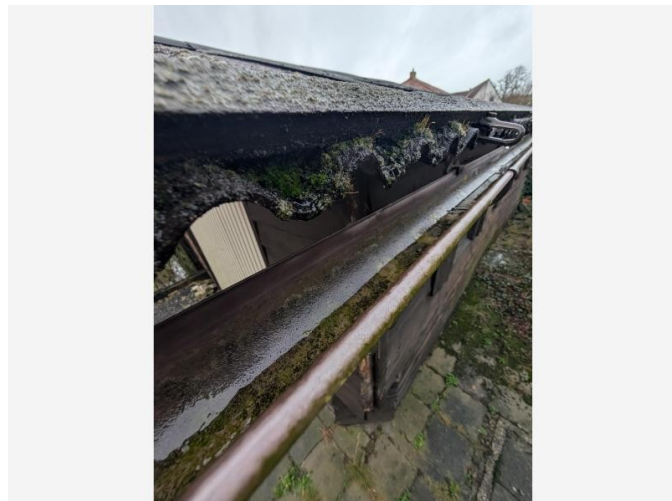
# Fiche 1: Gecontamineerd sediment in dakgoot garage

Asbestmateriaal - afvalstof

| Beschrijving | Gecontamineerd sediment in dakgoot garage |
| Type resten (contaminatie) | <ul style="list-style-type: none"><li>Stof, deeltjes &lt; 4 mm, flinters, gruis (los, opliggend)</li></ul> |
| Bron van de resten | De asbestcementen golfplaten. |
| Gebondenheid resten | Niet hecht |

**Dringend verwijderen**

- Verwijder het asbestafval.

- Eenvoudige handelingen: mag via doe-het-zelf of door werknemer(s) met opleidingsattest eenvoudige handelingen  
Verwijder het afval via het riool.

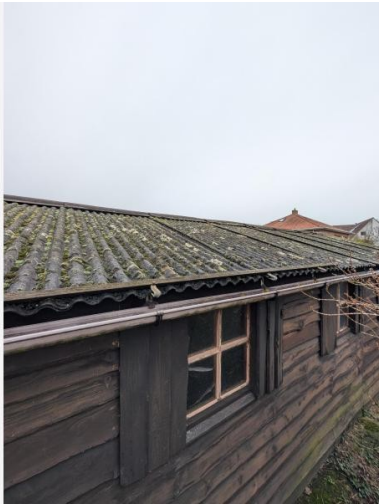
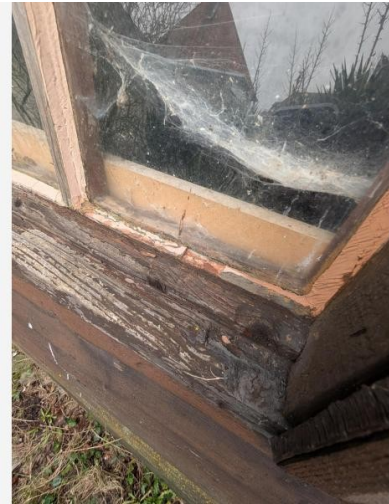
| Eindbeoordeling materiaalrisico | Verhoogd materiaalrisico en/of verhoogde kans op vezelvrijgave |

| Toestand van het materiaal | Zwaar beschadigd, zwaar verweerd |

| # | Type | Referentie | Resultaat |
|---|---|---|---|
| 2.1 | Puntmonster | MO6 | Chrysotiel |

| Opmerking | <p>Tussen de ramen en het schrijnwerk zit mastiek. Dit testte positief op aanwezigheid van asbestvezels.</p> <p>De hoeveelheid is een zo nauwkeurig mogelijke opmeting. Hieraan kunnen evenwel geen rechten worden ontleend.</p> |

Verwijderen

- Zorg voor een veilig beheer. Vermijd het beschadigen van het asbestmateriaal. Controleer de toestand jaarlijks op wijzigingen.
- Verwijder dit asbestmateriaal zo snel mogelijk. Volg de toestand goed op.

- Eenvoudige handelingen: mag via doe-het-zelf of door werknemer(s) met opleidingsattest eenvoudige handelingen  
Deze toepassing kan door een aannemer die over een opleidingsattest eenvoudige handelingen beschikt of door een particulier (doe-het-zelf), verwijderd worden indien er geen verhoogd risico op vrijgave van asbestvezels (max. concentratie 0,01 vezels/cm<sup>3</sup> - CODEX Art. VI.3-54) ontstaat en de toepassing voorafgaand wordt gefixeerd/bevochtigd; de individuele elementen zonder machinale werktuigen (boormachine, slijpschijf, hogedrukreiniger,...) en zonder breken of gooien een voor een losgemaakt worden; en ten slotte dubbel en luchtdicht verpakt weggevoerd worden naar een erkend afvalpunt (recyclagepark).

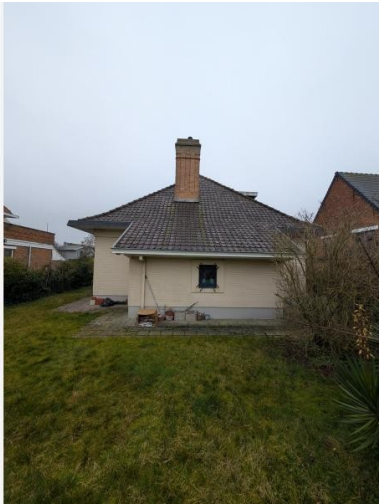
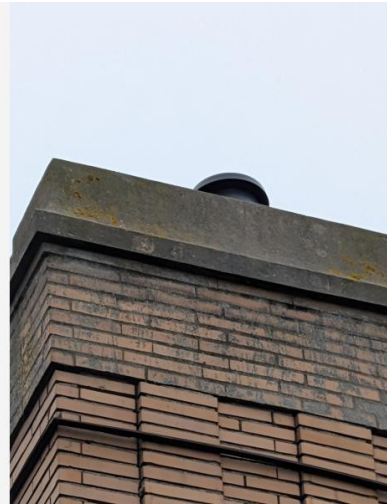
| Opmerking | <p>De hoeveelheid is een zo nauwkeurig mogelijke opmeting. Hieraan kunnen evenwel geen rechten worden ontleend.</p> <p>Er kon geen staal genomen worden van de schouwhoed daar deze niet bereikbaar is op een veilige manier. Er zouden asbestvezels in het cement verwerkt kunnen zitten.</p> |

- Eenvoudige handelingen: mag via doe-het-zelf of door werknemer(s) met opleidingsattest eenvoudige handelingen  
Deze toepassing kan door een aannemer die over een opleidingsattest eenvoudige handelingen beschikt of door een particulier (doe-het-zelf), verwijderd worden indien er geen verhoogd risico op vrijgave van asbestvezels (max. concentratie 0,01 vezels/cm<sup>3</sup> - CODEX Art. VI.3-54) ontstaat en de toepassing voorafgaand wordt gefixeerd/bevochtigd; de individuele elementen zonder machinale werktuigen (boormachine, slijpschijf, hogedrukreiniger,...) en zonder breken of gooien een voor een losgemaakt worden; en ten slotte dubbel en luchtdicht verpakt weggevoerd worden naar een erkend afvalpunt (recyclagepark).

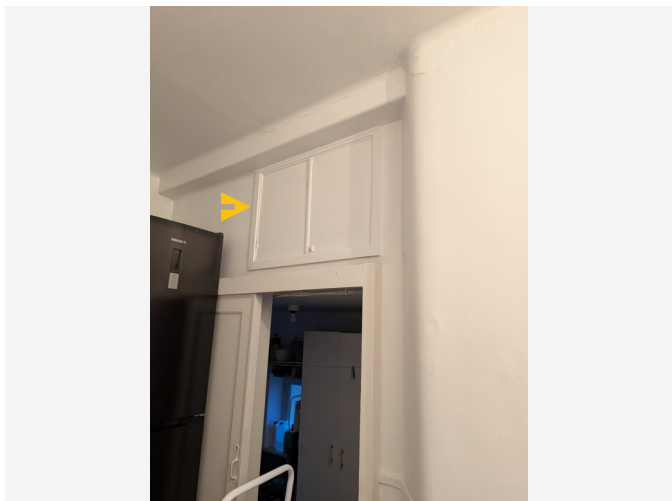
## Fiche 8: Slotvast luik boven de berging (ruimte boven keldertrap)

Beperking

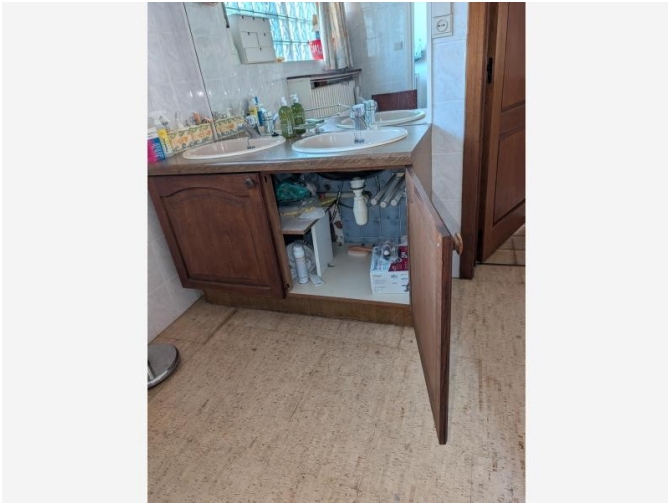
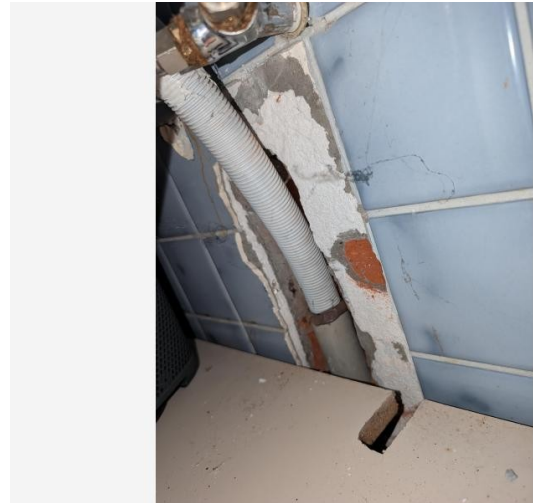
## Fiche 18: Lijm faiencetegels badkamer

Geen asbest

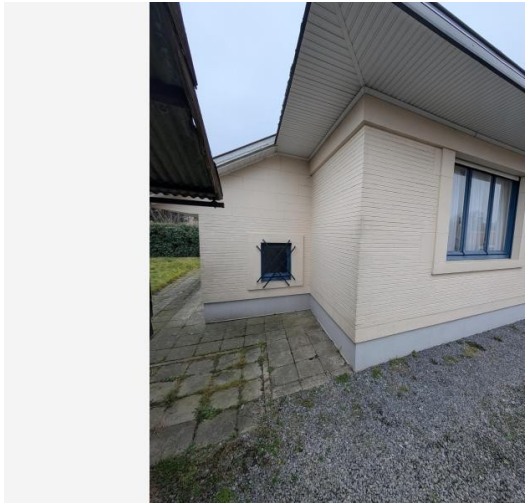
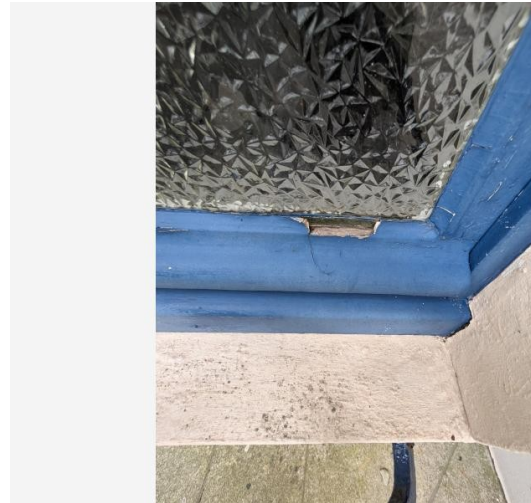
## Fiche 20: Mastiek hoofdgebouw

Geen asbest

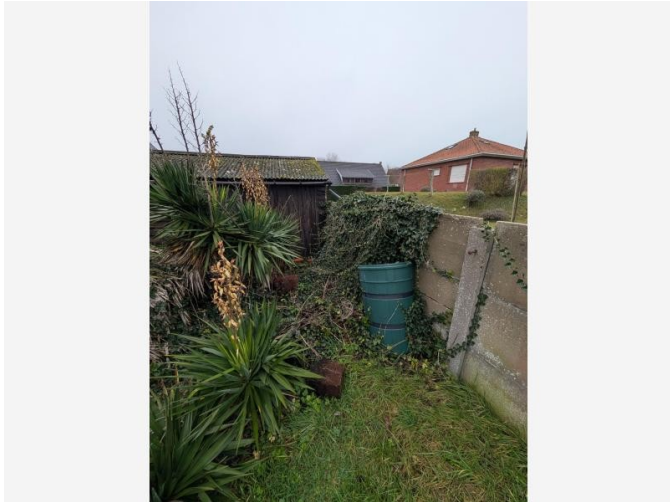
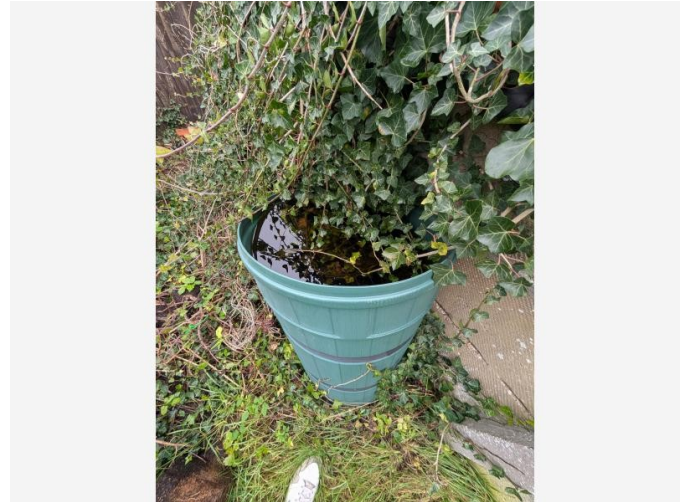
## Fiche 21: afdruiptzone asbestcementen golfplaten garage

Afdruiptzone/afvloeizone

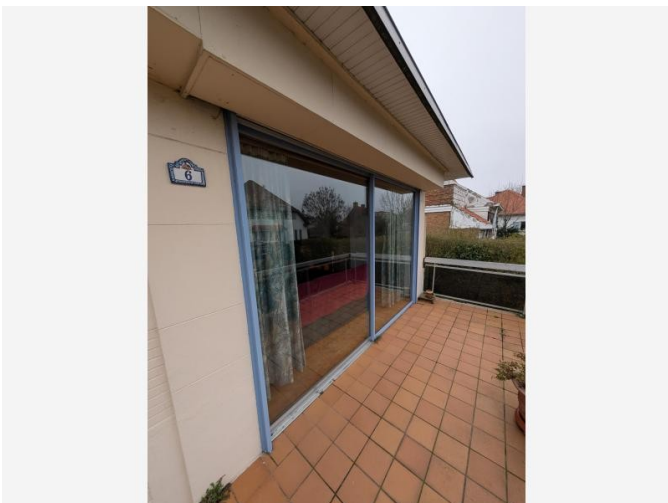
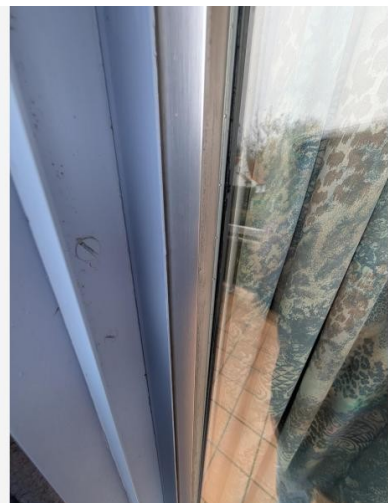
## Fiche 25: Kit aan de ramen

| Beschrijving | Notitie | Terug te vinden op plannen |
|---|---|---|
| Fiche 25: Kit aan de ramen | De kit aan de ramen vooraan is niet asbestverdacht. Het betreft silicone. | - |

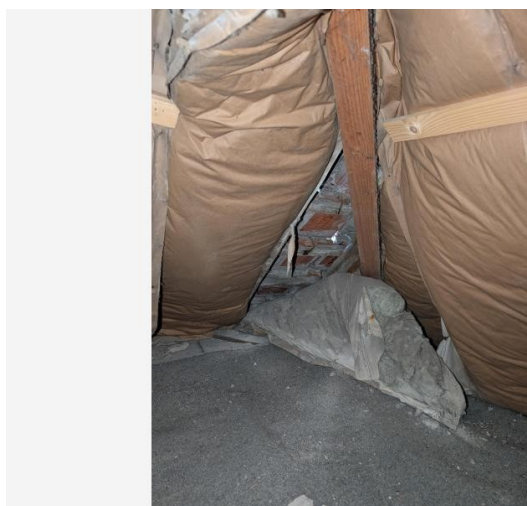
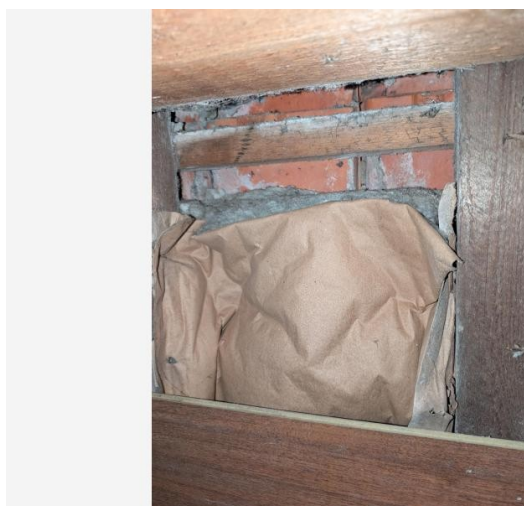
### Fiche 27: Onderdak (niet aanwezig)

| Beschrijving | Notitie | Terug te vinden op plannen |
|---|---|---|
| Fiche 27: Onderdak (niet aanwezig) | <p>Er is geen te onderzoeken onderdak aanwezig op de inspectielocatie.</p> <p>Dit kon de deskundige waarnemen op het 1e verdiep in de uitsparingen onder dak alsook door een dakpan op te heffen aan het dak achteraan van het hoofdgebouw.</p> | - |
