Asbestinventarisatetest

Genovevpad 4/101, 8670 Koksijde

Attestnummer : 20250827-000143.000

Zone 1: Hoofdgebouw

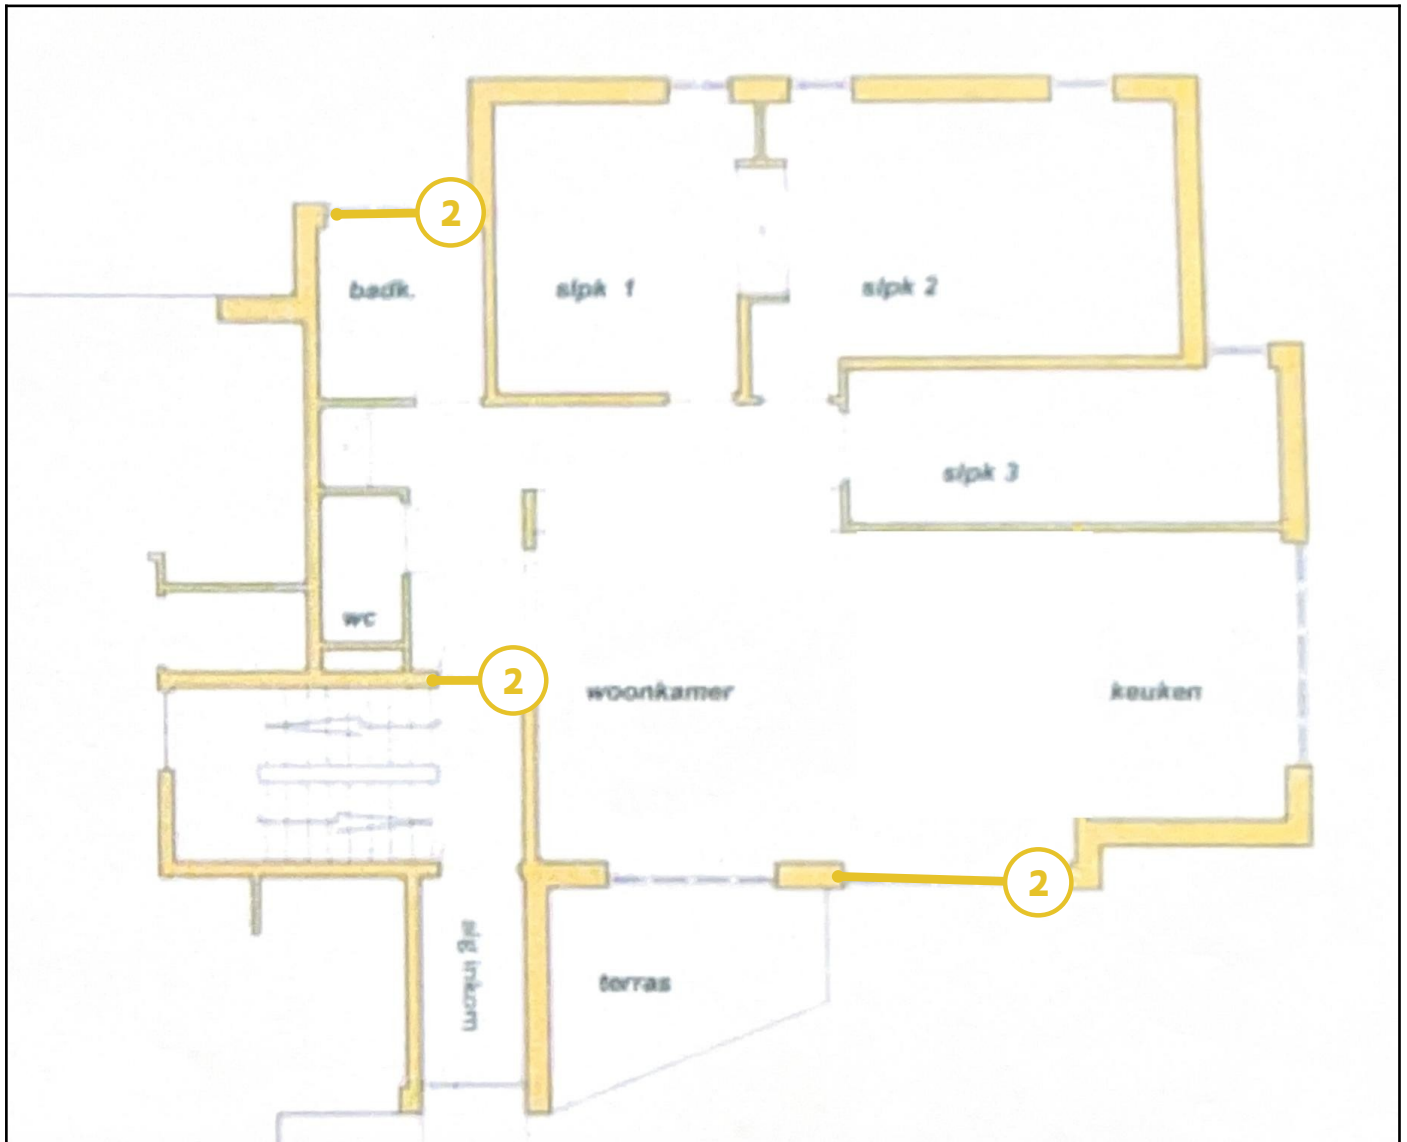
Plan 1.1: Grondplan +0

Beschrijving	Type	Actie
2. Dorpel/vensterbanken - Massal	Asbestmateriaal	Zorgvuldig beheren

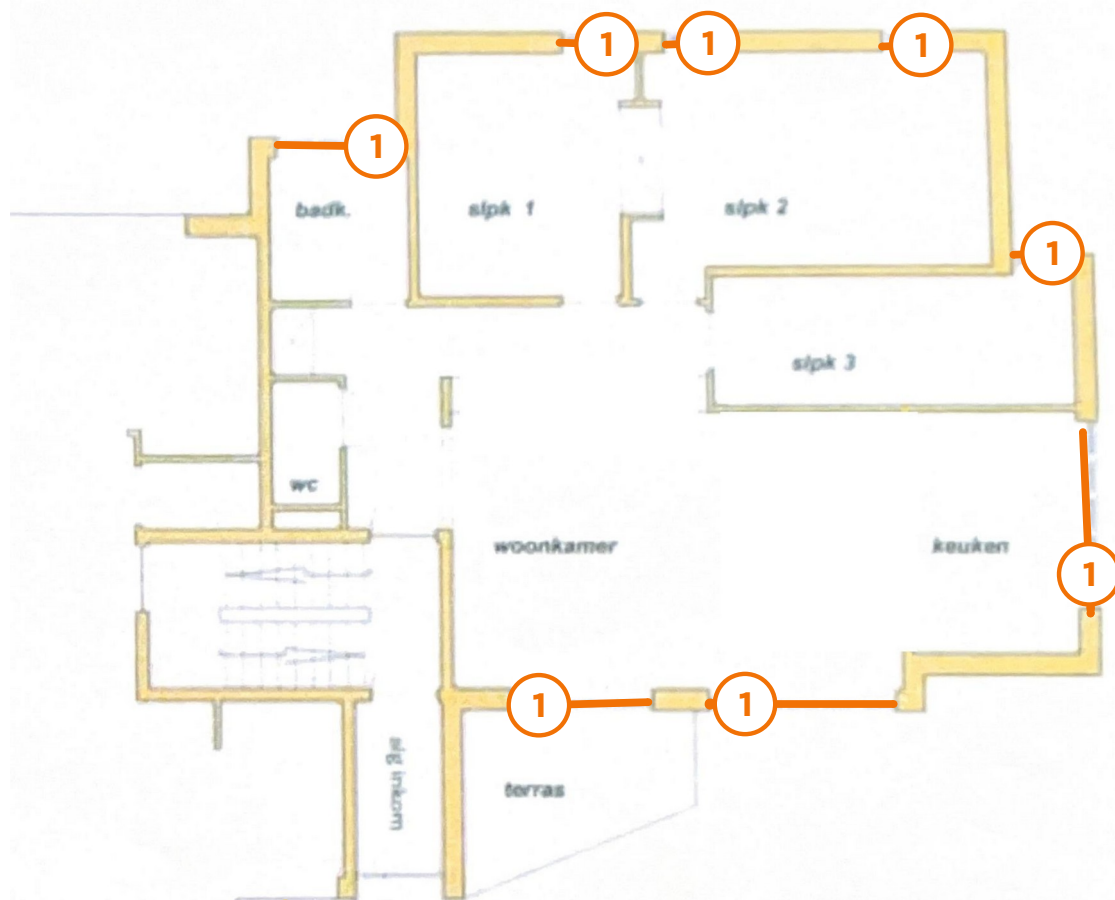
Plan 1.2: Grondplan +0

Geen onderzoek gedaan naar materialen v/d gemene delen.

Geen destructief onderzoek gedaan naar onderliggende lagen.

Beschrijving	Type	Actie
1. Vensterbanken/dorpels in asbestcement	Asbestmateriaal	Verwijderen
5. Gemeenschappelijke delen - Appartementsgebouw	Advies	-
6. Onderliggende lagen	Advies	-

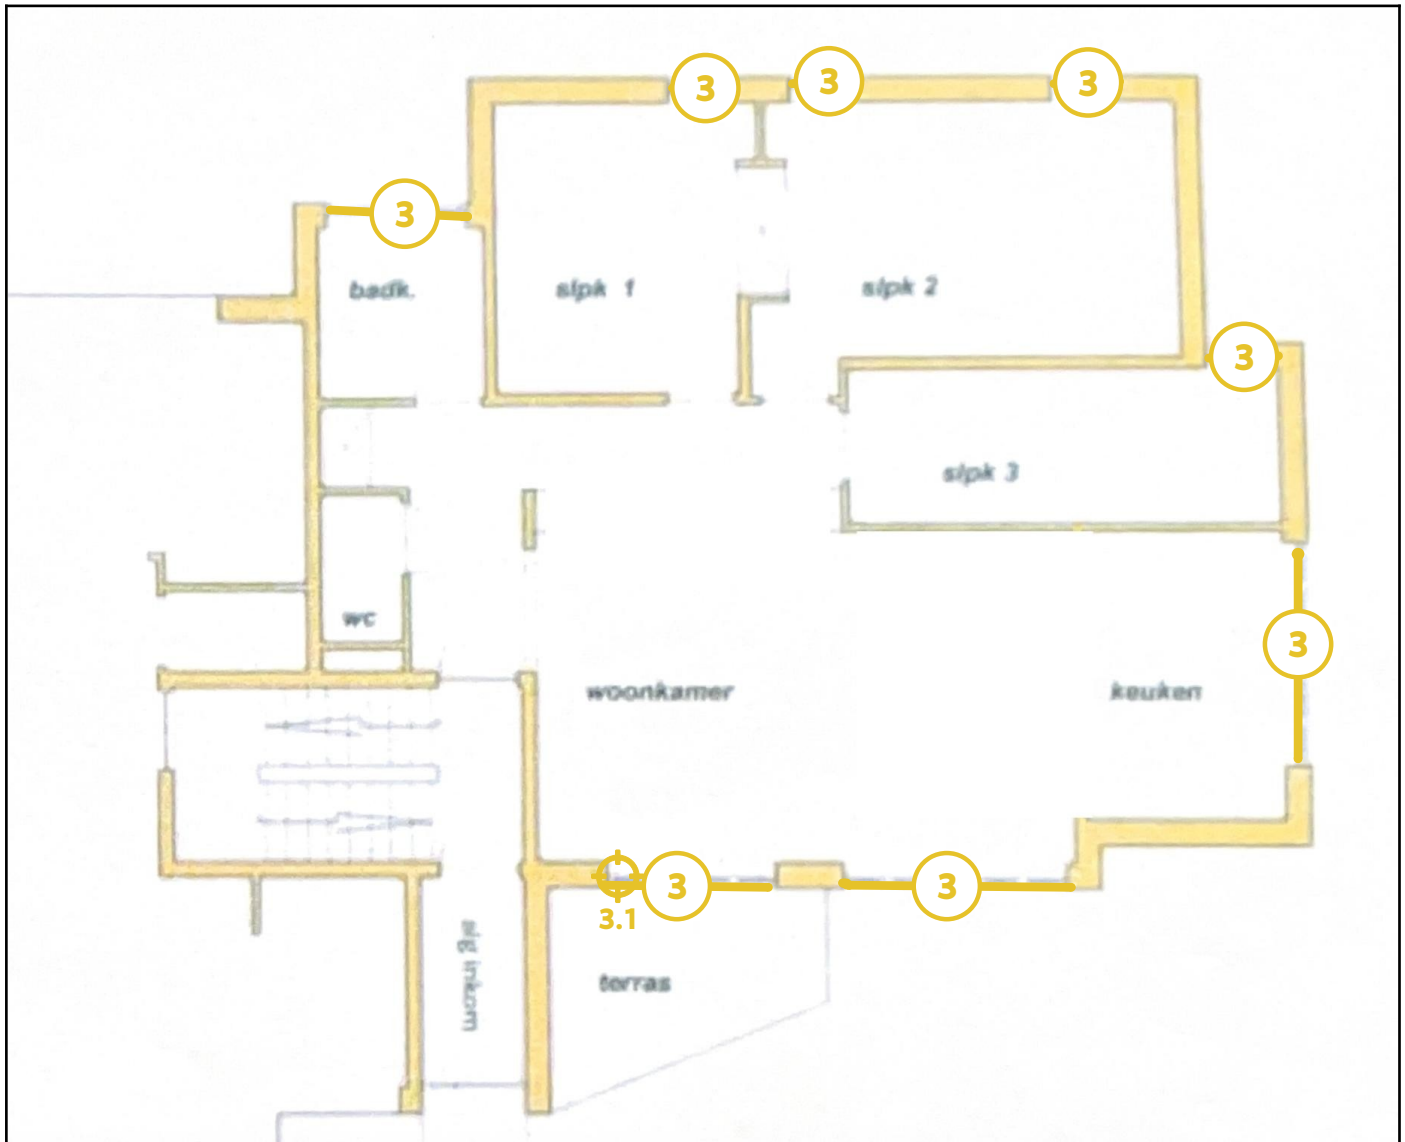
Plan 1.3: Grondplan +0

Beschrijving	Type	Actie
3. Kit - Schrijnwerk/metselwerk van ramen en/of deuren	Asbestmateriaal	Zorgvuldig beheren
3.1 Code: 120647-3	Puntmonster	-

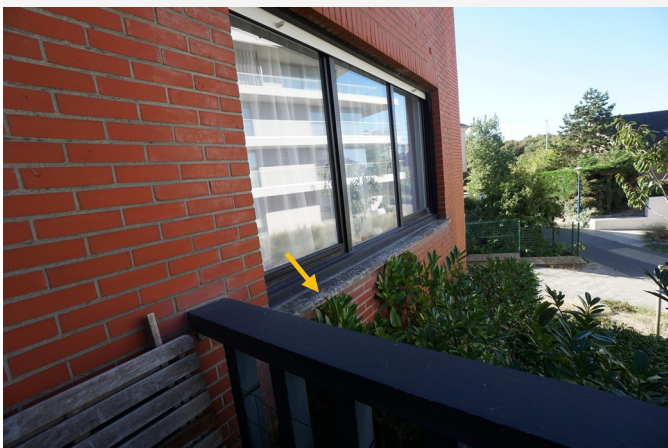
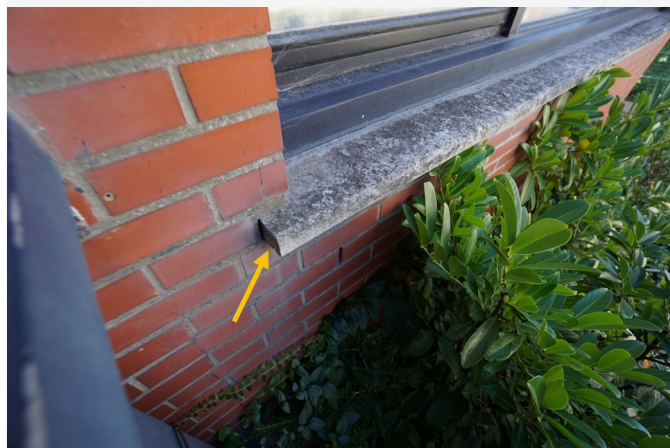
Het asbestmateriaal valt onder de mijlpaal van 2040.

Eindbeoordeling materiaalrisico	Verhoogd materiaalrisico en/of verhoogde kans op vezelvrijgave
---------------------------------	--

Gebondenheid	Categorie 1: hechtgebonden in oorsprong
Asbestsoort (vezeltype)	Crocidoliet aanwezig
Asbestconcentratie	Laag (< 50%)
Afschermingsgraad van het gehele materiaal	Geheel of deels vrij aan de buitenlucht
Toestand van het materiaal	Matig beschadigd, matig verweerd

Beschrijving	Vensterbanken/dorpels in asbestcement
Omgeving	Buiten
Primaire drager	Wandopening verticaal (raam, deur, ...)
Asbestmateriaal	Plaat, paneel, tablet - Generiek
Bindmiddel van asbestmateriaal	Cement
Gebondenheid op basis van bindmiddel	Hecht
Hoeveelheid (oppervlakte - dikte - aantal)	• 0,80 m ² - 3,00 cm - 8 stuks
Totaal volume	0,192 m ³
Eenvoudig bereikbaar	Ja
Bevestigingswijze	• Verlijmd, ingegoten, versmeerd
Identificatiemethode	Vaststelling zonder monsternamen
Destructieve handeling voor identificatie	Nee

Verwijderen

- Scherm in afwachting van verwijdering het asbestmateriaal af van luchtstromingen en verstoring: bijvoorbeeld door het te verpakken, te fixeren, af te dekken, signalisatie - afbakening aan te brengen, ...
- Verwijder dit asbestmateriaal zo snel mogelijk. Volg de toestand goed op.
- Voer bijkomende staalname(s) uit.

Wij adviseren om dit te laten verwijderen door een aannemer met opleidingsattest.

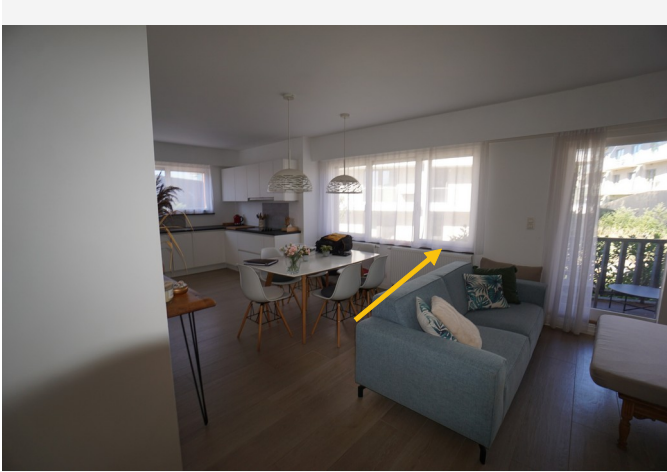
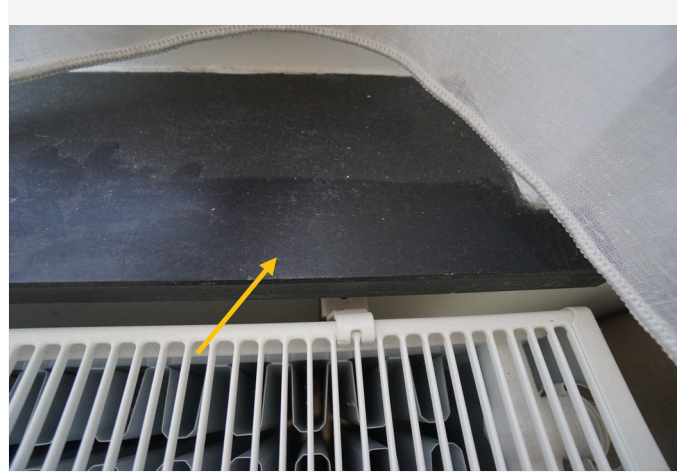
Het asbestmateriaal valt onder de mijlpaal van 2040.

Eindbeoordeling materiaalrisico	Laag materiaalrisico en/of verlaagde kans op vezelvrijgave
---------------------------------	--

Gebondenheid	Categorie 1: hechtgebonden in oorsprong
Asbestsoort (vezeltype)	Alleen chrysotiel
Asbestconcentratie	Laag (< 50%)
Afschermingsgraad van het gehele materiaal	Geheel of deels (ook) vrij aan de binnenlucht
Toestand van het materiaal	Licht beschadigd, licht verweerd. Intact calciumsilicaatmateriaal of categorie III 'gebondenheid'

Beschrijving	Dorpel/vensterbanken - Massal
Omgeving	Binnen
Primaire drager	Wandopening verticaal (raam, deur, ...)
Asbestmateriaal	Plaat, paneel, tablet - Type Massal
Bindmiddel van asbestmateriaal	Cement
Gebondenheid op basis van bindmiddel	Hecht
Hoeveelheid (oppervlakte - dikte - aantal)	<ul style="list-style-type: none">• 1,00 m² - 1,00 cm - 3 stuks
Totaal volume	0,03 m ³
Eenvoudig bereikbaar	Ja
Bevestigingswijze	<ul style="list-style-type: none">• Geklemd• Verlijmd, ingegoten, versmeerd
Identificatiemethode	Vaststelling zonder monsternamen
Destructieve handeling voor identificatie	Nee

Zorgvuldig beheren

- Zorg voor een veilig beheer. Vermijd het beschadigen van het asbestmateriaal. Controleer de toestand jaarlijks op wijzigingen.
- Scherm in afwachting van verwijdering het asbestmateriaal af van luchtstromingen en verstoring: bijvoorbeeld door het te verpakken, te fixeren, af te dekken, signalisatie - afbakening aan te brengen, ...
- Voer bijkomende staalname(s) uit.

Wij adviseren om dit te laten verwijderen door een aannemer met opleidingsattest eenvoudige handelingen.

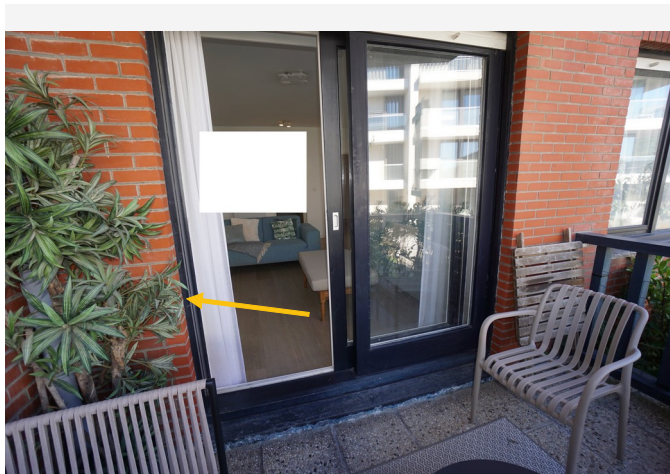
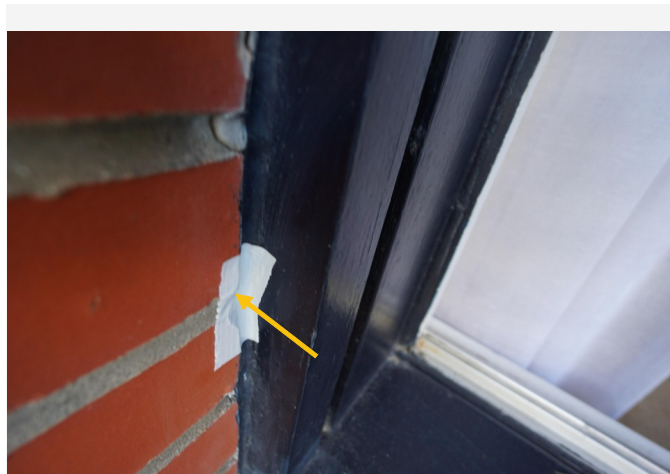
Het asbestmateriaal valt onder de mijlpaal van 2040.

Eindbeoordeling materiaalrisico	Laag materiaalrisico en/of verlaagde kans op vezelvrijgave
---------------------------------	--

Gebondenheid	Categorie 1: hechtgebonden in oorsprong
Asbestsoort (vezeltype)	Alleen chrysotiel
Asbestconcentratie	Laag (< 50%)
Afschermingsgraad van het gehele materiaal	Geheel of deels vrij aan de buitenlucht
Toestand van het materiaal	Licht beschadigd, licht verweerd. Intact calciumsilicaatmateriaal of categorie III 'gebondenheid'

#	Type	Referentie	Resultaat
3.1	Puntmonster	120647-3	Chrysotiel

Beschrijving	Kit - Schrijnwerk/metselwerk van ramen en/of deuren
Omgeving	Buiten
Primaire drager	Wandopening verticaal (raam, deur, ...)
Asbestmateriaal	In-situ afwerkingslagen - Pasta, stopverf, voegsel, stopsel, vulsel, mastiek, kitten, ...
Bindmiddel van asbestmateriaal	Kitten, mastiek, pasta
Gebondenheid op basis van bindmiddel	Hecht
Hoeveelheid (gewicht - aantal)	<ul style="list-style-type: none">• 0,50 kg - 8 stuks
Totaal gewicht	4,00 kg
Eenvoudig bereikbaar	Ja
Bevestigingswijze	<ul style="list-style-type: none">• Geklemd• Verlijmd, ingegoten, versmeerd
Identificatiemethode	Vaststelling met monstername
Destructieve handeling voor identificatie	Nee

Zorgvuldig beheren

- Zorg voor een veilig beheer. Vermijd het beschadigen van het asbestmateriaal. Controleer de toestand jaarlijks op wijzigingen.
- Scherm in afwachting van verwijdering het asbestmateriaal af van luchtstromingen en verstoring: bijvoorbeeld door het te verpakken, te fixeren, af te dekken, signalisatie - afbakening aan te brengen, ...

Wij adviseren om dit te laten verwijderen door een aannemer met opleidingsattest.

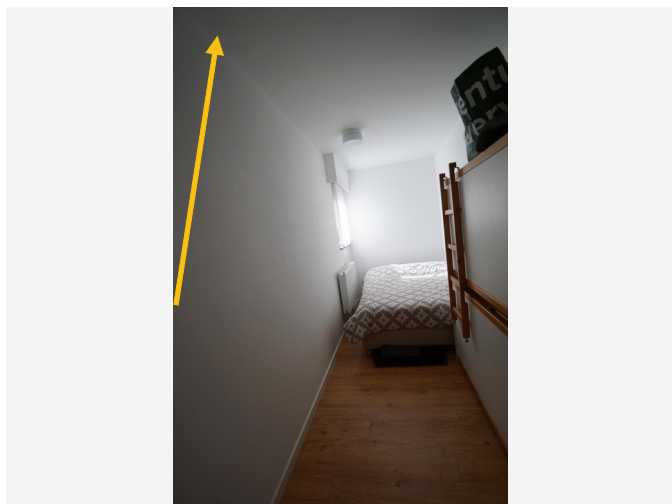
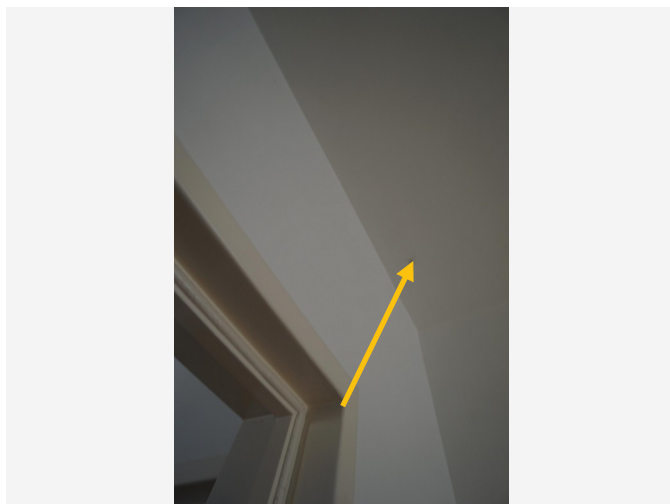
Fiche 7: Pleisterwerk - Plafonds

Geen asbest

#	Type	Referentie	Resultaat
7.1	Mengmonster	120647-2	Geen asbest

Beschrijving	Pleisterwerk - Plafonds
Omgeving	Binnen
Primaire drager	Plafond
Bindmiddel van materiaal	Gips - kalk
Gebondenheid op basis van bindmiddel	Niet-hechtgebonden
Hoeveelheid (oppervlakte - dikte - aantal)	• 90,00 m ² - 0,30 cm - 1 stuk
Totaal volume	0,27 m ³
Identificatiemethode	Vaststelling met monsternamen
Destructieve handeling voor identificatie	Nee
Opmerking	--> Stalen werden genomen op volgende plaatsen: natte ruimte, droge ruimte. --> Er konden geen stalen genomen worden op volgende plaatsen: - Stookruimte (Reden: geen stookruimte aanwezig). - Traphal (Reden: slechts 1 bouwlaag).

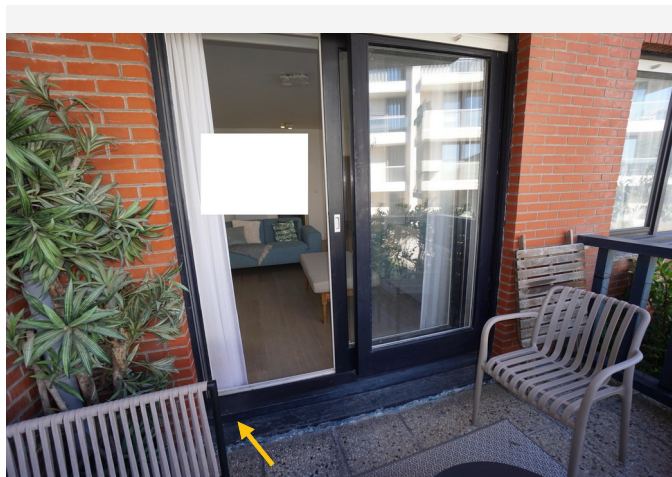
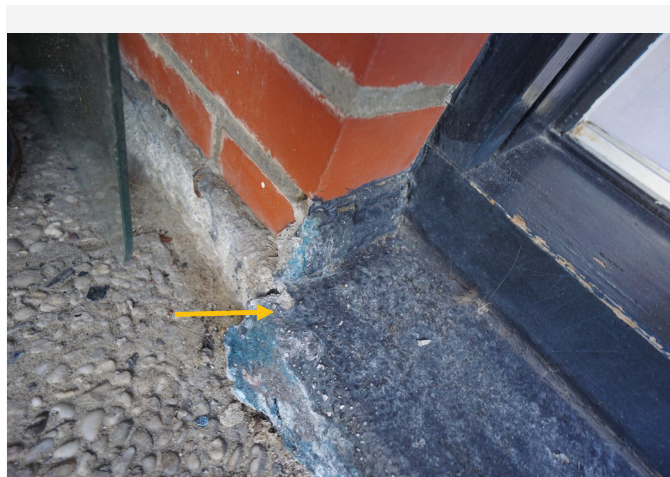
Fiche 8: Teerlaag dorpel

Geen asbest

#	Type	Referentie	Resultaat
8.1	Puntmonster	120647-4	Geen asbest

Beschrijving	Teerlaag dorpel
Omgeving	Buiten
Primaire drager	Dorpel
Bindmiddel van materiaal	Bitumen (roofing, teer, asfalt)
Gebondenheid op basis van bindmiddel	Hecht
Hoeveelheid (oppervlakte - dikte - aantal)	• 1,00 m ² - 0,30 cm - 1 stuk
Totaal volume	0,003 m ³
Identificatiemethode	Vaststelling met monsternamen
Destructieve handeling voor identificatie	Nee

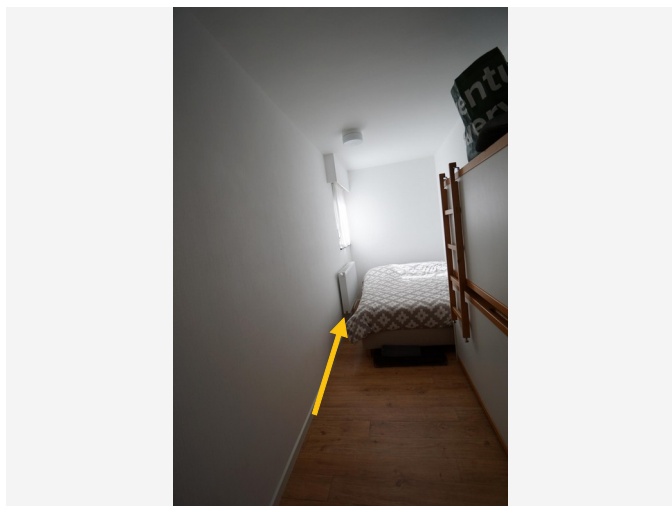
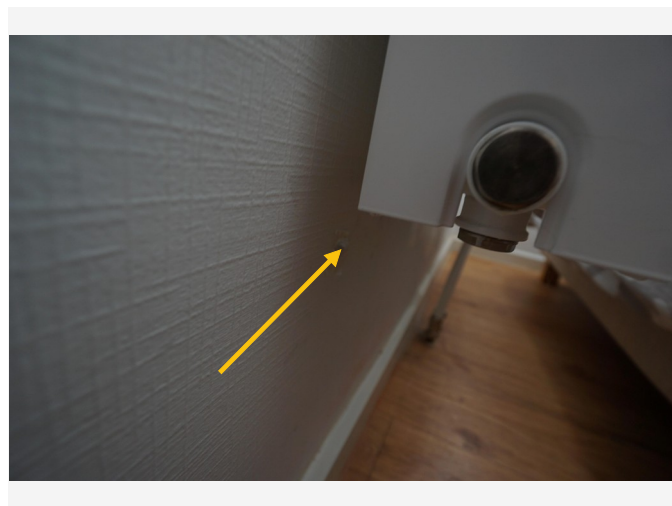
Fiche 9: Pleisterwerk - Muren

Geen asbest

#	Type	Referentie	Resultaat
9.1	Mengmonster	120647-1	Geen asbest

Beschrijving	Pleisterwerk - Muren
Omgeving	Binnen
Primaire drager	Binnenwand
Bindmiddel van materiaal	Gips - kalk
Gebondenheid op basis van bindmiddel	Niet-hechtgebonden
Hoeveelheid (oppervlakte - dikte - aantal)	• 230,00 m ² - 1,00 cm - 1 stuk
Totaal volume	2,30 m ³
Identificatiemethode	Vaststelling met monsternamen
Destructieve handeling voor identificatie	Nee
Opmerking	--> Stalen werden genomen op volgende plaatsen: - natte ruimte, droge ruimte. Zie aanduiding van de locatie op het plan --> Er konden geen stalen genomen worden op volgende plaatsen: - Stookruimte (Reden: geen stookruimte aanwezig). - Taphal (Reden: slechts 1 bouwlaag).
