# Asbestinventarisatattest

Fred Wallecanlaan 14, 8670 Koksijde

Attestnummer : 20261030-000122.000

Uitgegeven op : 30.10.2026

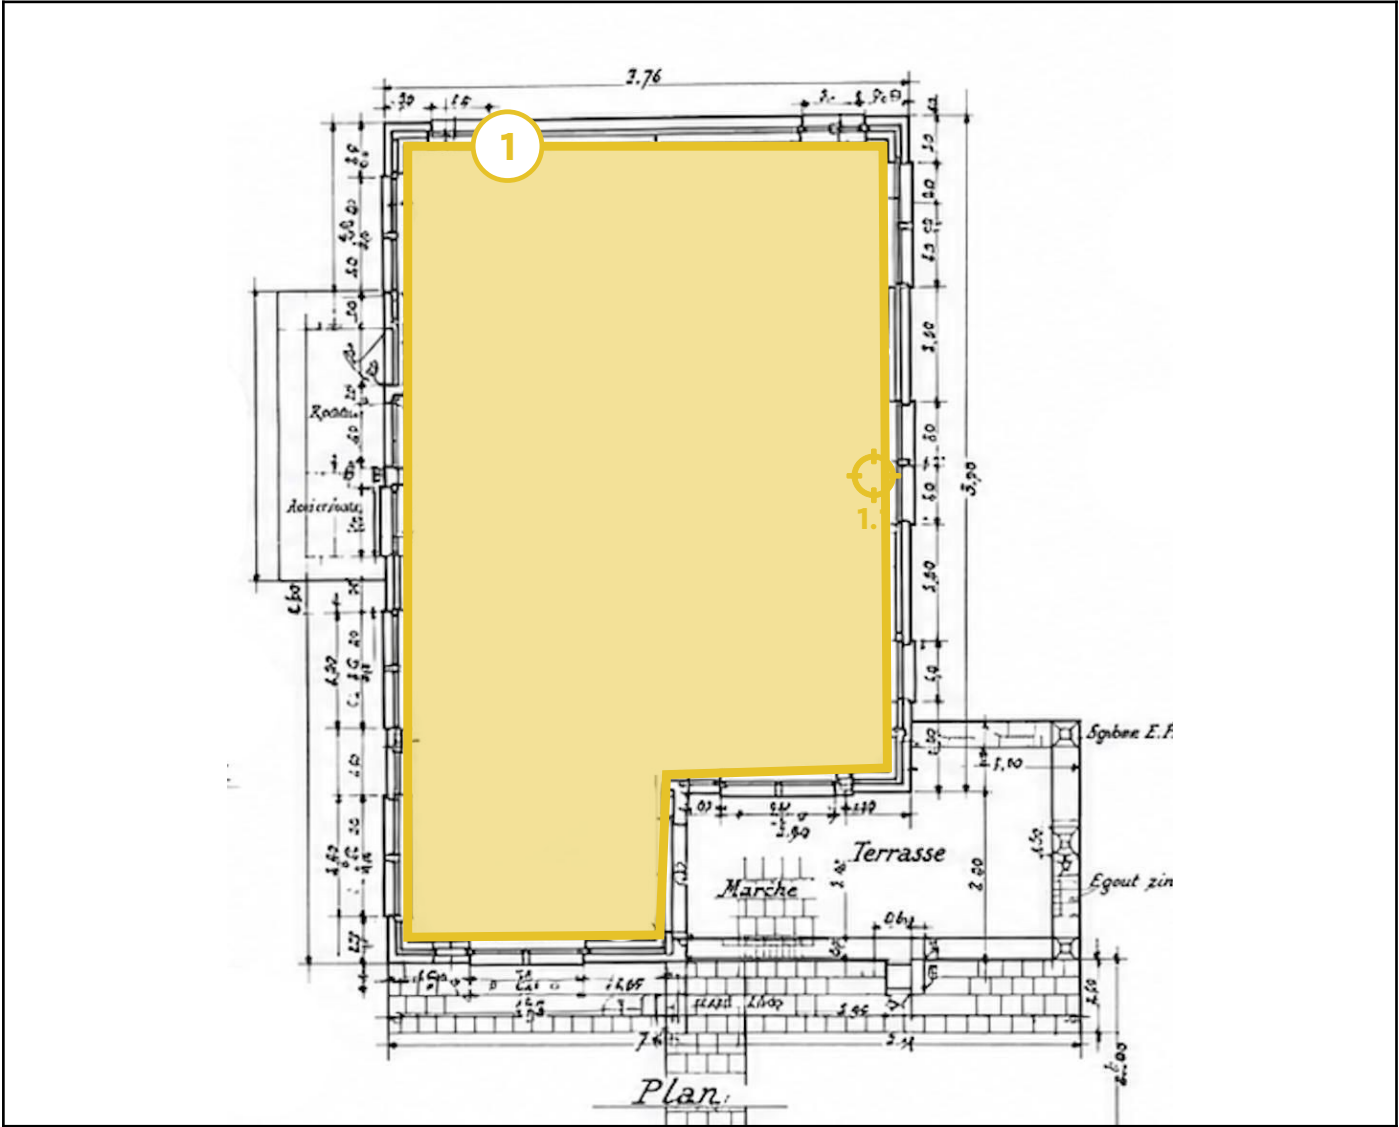
# Plan 1.5: Plan dak

- Plan 1.5: Plan dak

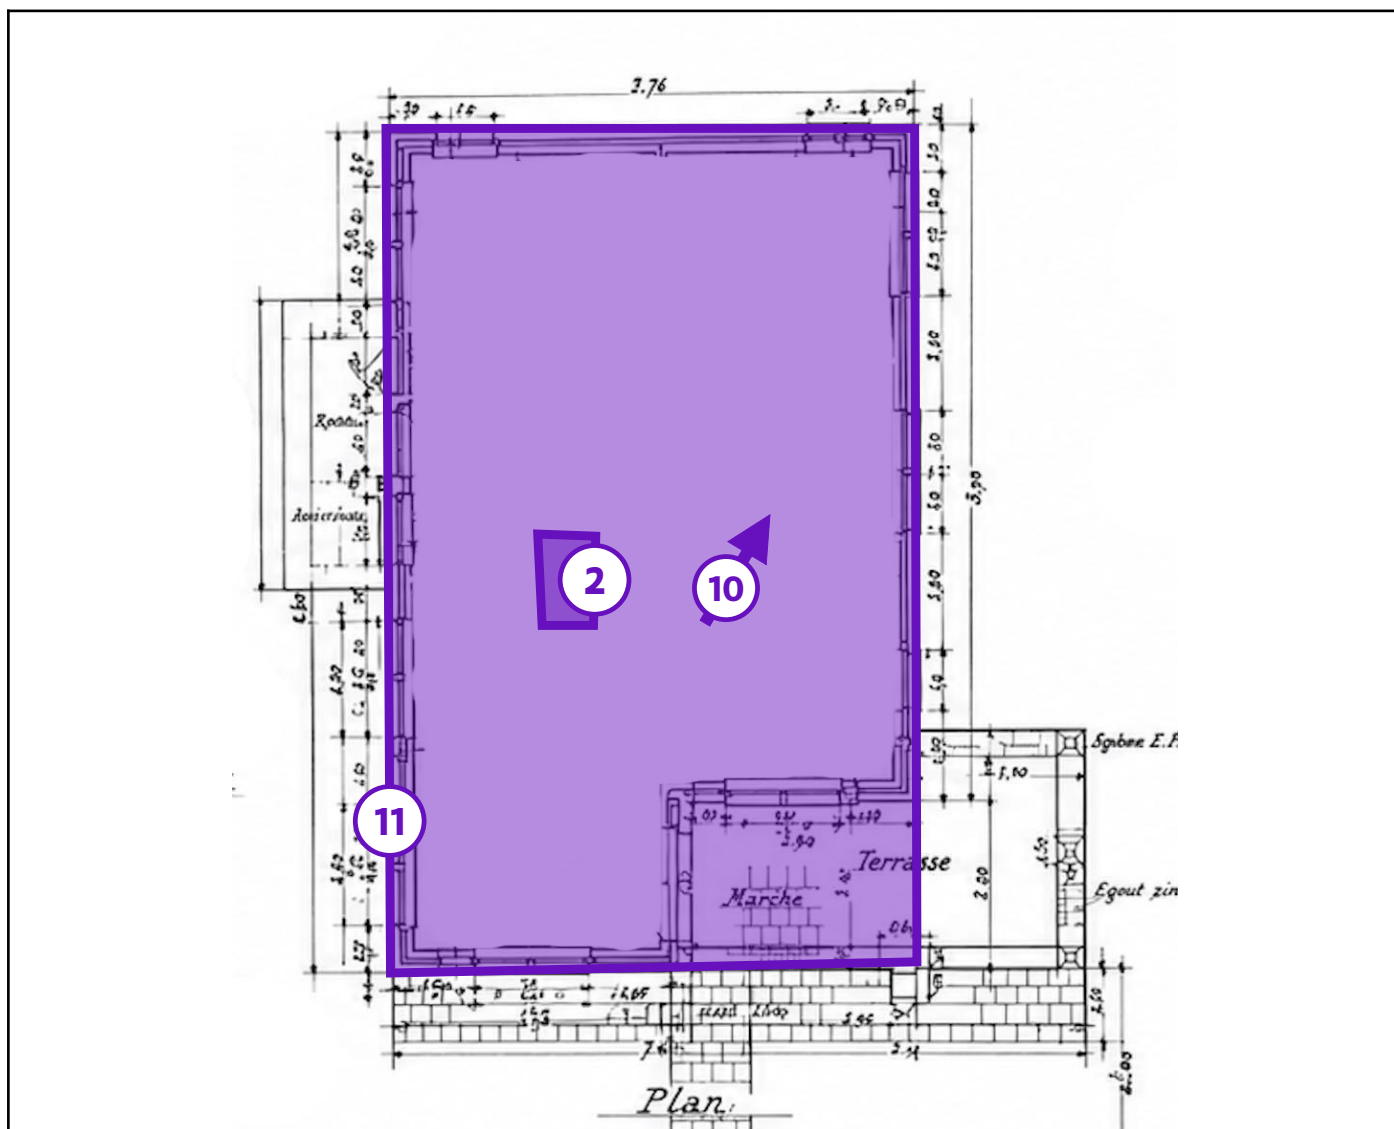
## Plan 1.6: Plan dak

| Beschrijving | Type | Actie |
|---|---|---|
| 2. Schouw - Schuin dak | Beperking | - |
| 10. Materialen van rookgaskanalen - Niet verdacht | Overige ruimte of materiaal | - |
| 11. Dakbedekking - Huis | Overige ruimte of materiaal | - |

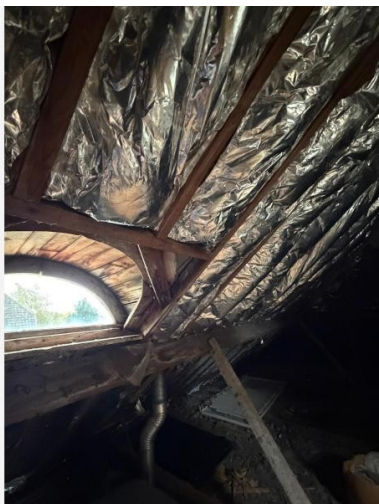
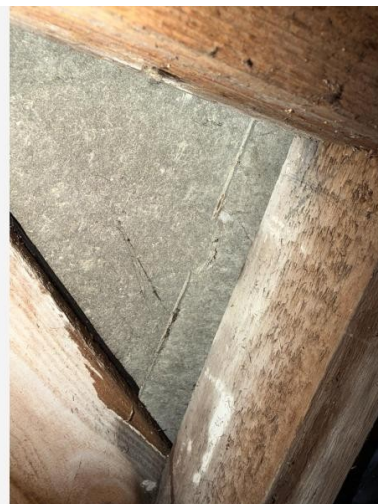
| Fiche 1: Menuiserie - Onderdak huis..... | 17 |

Het asbestmateriaal valt onder de mijlpaal van 2040.

Zorgvuldig beheren

## Risicobeoordeling

| Eindbeoordeling materiaalarisico | Laag materiaalarisico en/of verlaagde kans op vezelvrijgave |

| Gebondenheid | Categorie 1: hechtgebonden in oorsprong |
| Asbestsoort (vezeltype) | Alleen chrysotiel aanwezig |
| Asbestconcentratie | Laag (< 50%) |
| Toestand van het materiaal | Licht beschadigd, licht verweerd. Intacte calciumsilicaatplaat of materiaal met categorie 3-gebondenheid |

| # | Type | Referentie | Resultaat |
|---|---|---|---|
| 1.1 | Puntmonster | PM05 | Chrysotiel |

| Beschrijving | Menuiserite - Onderdak huis |
| Asbestmateriaal | Plaat, paneel, tablet - Type Menuiserite |

- Zorg voor een veilig beheer. Vermijd het beschadigen van het asbestmateriaal. Controleer de toestand jaarlijks op wijzigingen.

- Eenvoudige handelingen: mag via doe-het-zelf of door werknemer(s) met opleidingsattest eenvoudige handelingen  
Deze toepassing kan door een aannemer die over een opleidingsattest eenvoudige handelingen beschikt of door een particulier (doe-het-zelf), verwijderd worden indien er geen verhoogd risico op vrijgave van asbestvezels (max. concentratie 0,01 vezels/cm<sup>3</sup> - CODEX Art. VI.3-54) ontstaat en de toepassing voorafgaand wordt gefixeerd/bevochtigd; de individuele elementen zonder machinale werktuigen (boormachine, slijpschijf, hogedrukreiniger, etc.) en zonder breken of gooien een voor een losgemaakt worden; en ten slotte dubbel en luchtdicht verpakt weggevoerd worden naar een erkend afvalpunt (recyclagepark).

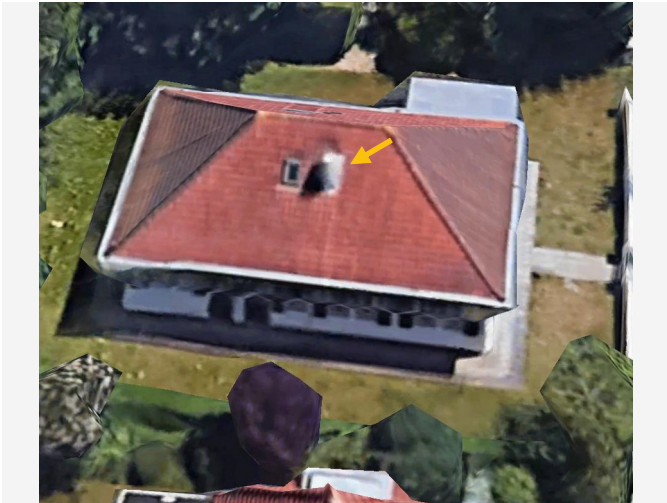
| Fiche 2: Schouw - Schuin dak..... | 22 |

**Reden:** Het te onderzoeken materiaal situeert zich hoger dan 3,50 m te rekenen vanaf een veilige ondergrond

**Uitleg van de asbestdeskundige:** De schouw bevat binnenin mogelijk een asbestcement rookgaskanaal. Laat dit onderzoeken bij eventuele werken. Het dak was niet mogelijk te betreden.

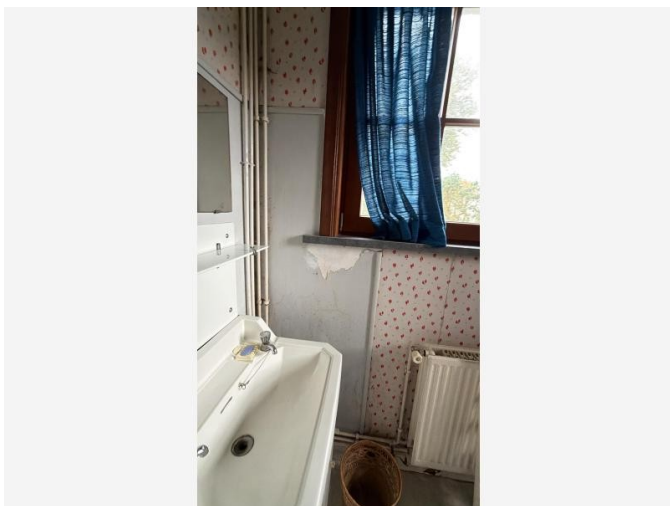
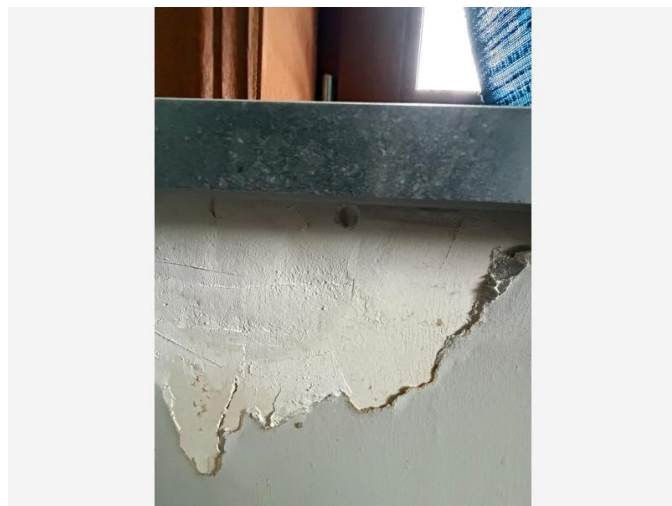
## Fiche 3: Pleisterwerk – Muur

Geen asbest

| # | Type | Referentie | Resultaat |
|---|---|---|---|
| 3.1 | Mengmonster | MM01 | Geen asbest |

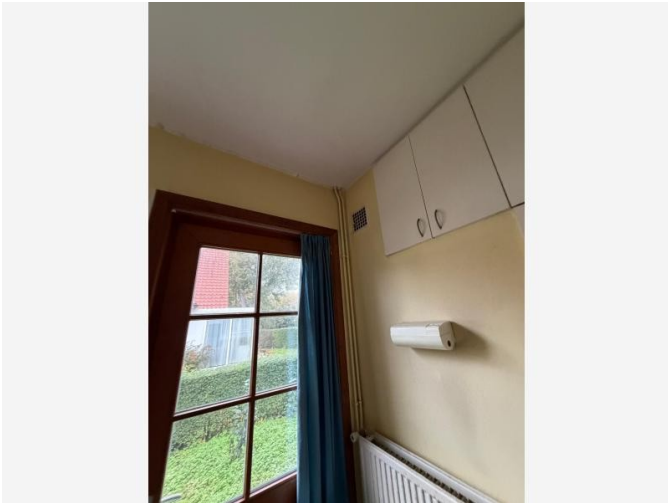
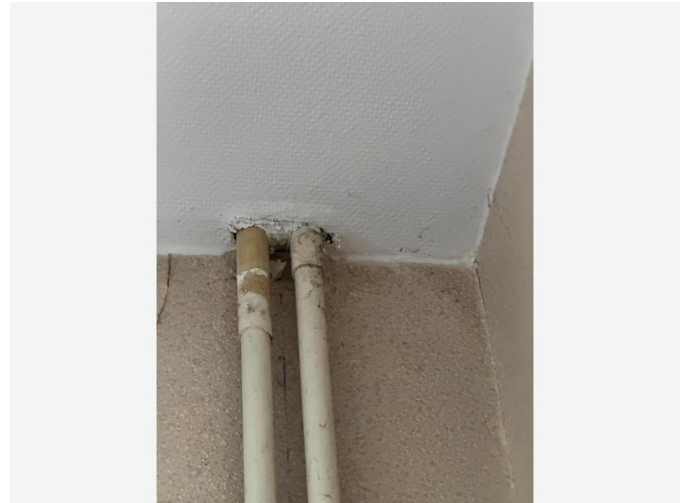
## Fiche 4: Pleisterwerk - Plafond

Geen asbest

| # | Type | Referentie | Resultaat |
|---|---|---|---|
| 4.1 | Mengmonster | MM02 | Geen asbest |

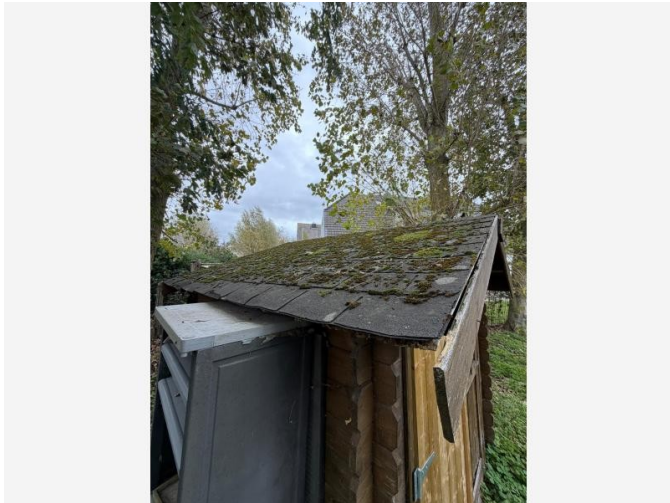
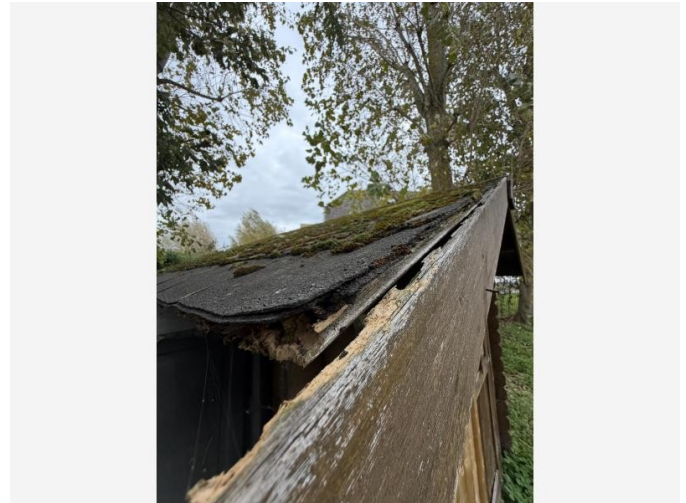
## Fiche 5: Roofing - Dak tuinhuis

Geen asbest

| # | Type | Referentie | Resultaat |
|---|---|---|---|
| 5.1 | Puntmonster | PM06 | Geen asbest |

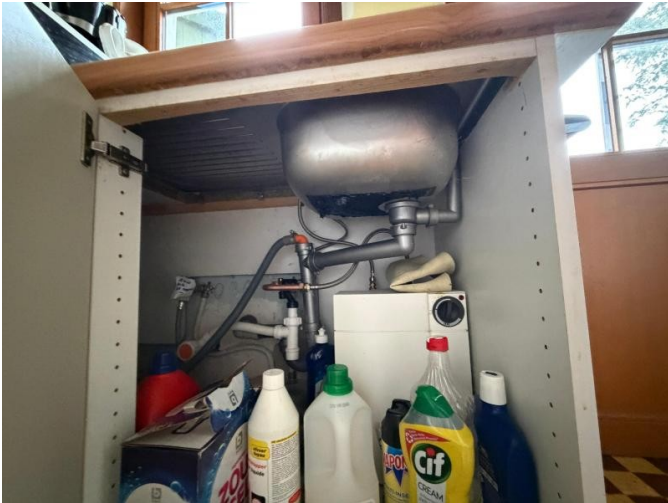
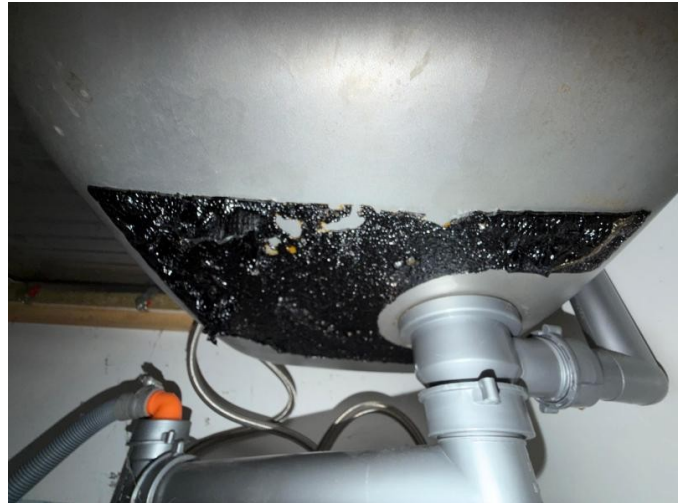
## Fiche 6: Bitumen - Anti-dreunplaat

Geen asbest

| # | Type | Referentie | Resultaat |
|---|---|---|---|
| 6.1 | Puntmonster | PM04 | Geen asbest |

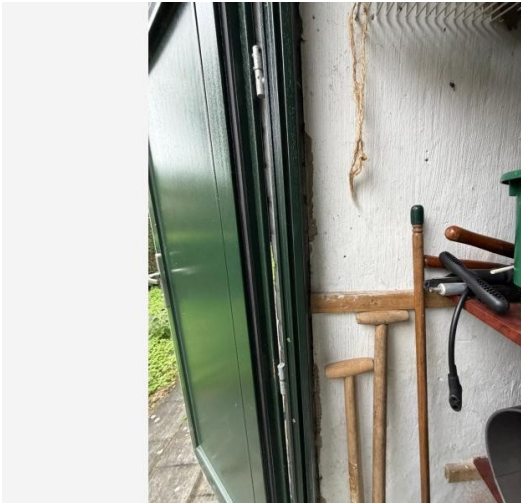
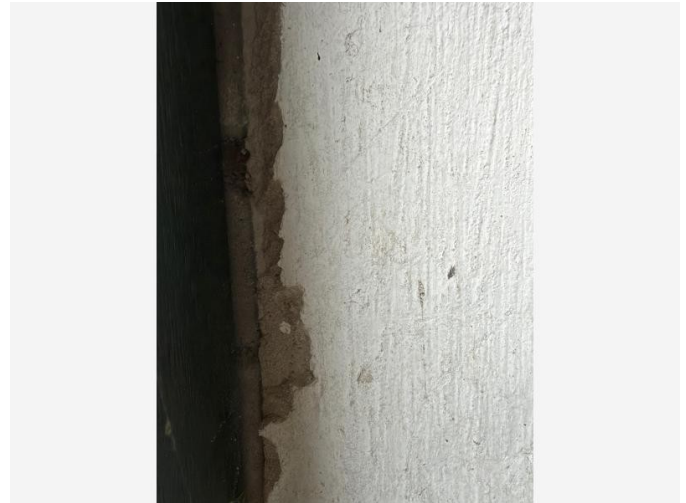
| Fiche 7: Cementering - Muur berging..... | 32 |

Geen asbest

| # | Type | Referentie | Resultaat |
|---|---|---|---|
| 7.1 | Mengmonster | MM03 | Geen asbest |

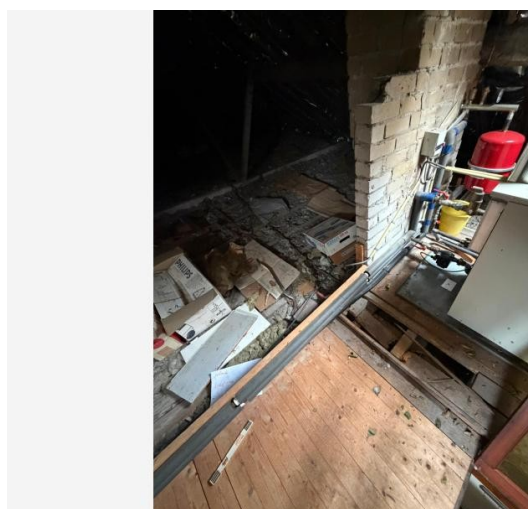
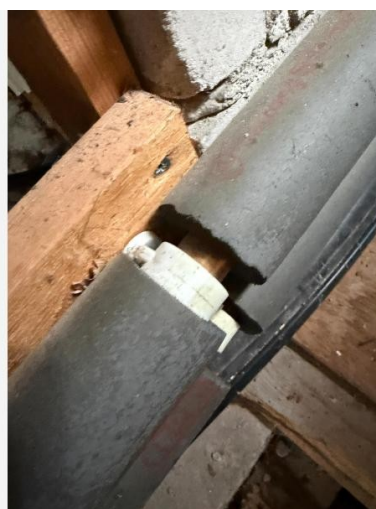
### Fiche 8: Leidingisolatie - Zolder

| Beschrijving | Notitie | Terug te vinden op plannen |
|---|---|---|
| Fiche 8: Leidingisolatie - Zolder | De leidingisolatie bestaat uit polyethyleen, dit is niet-asbestverdacht. | - |

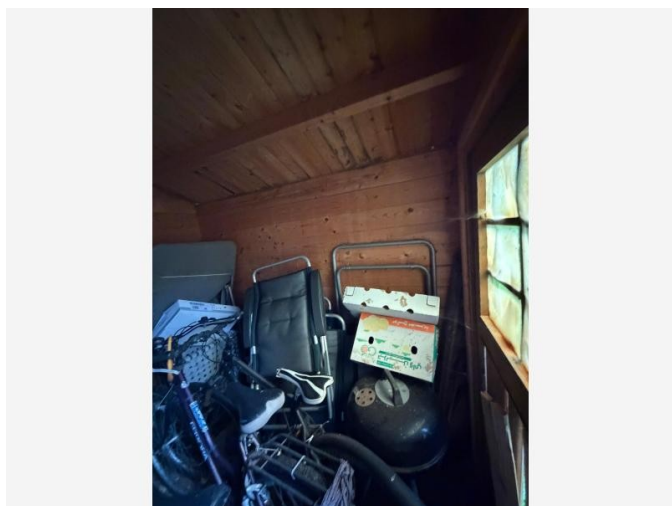
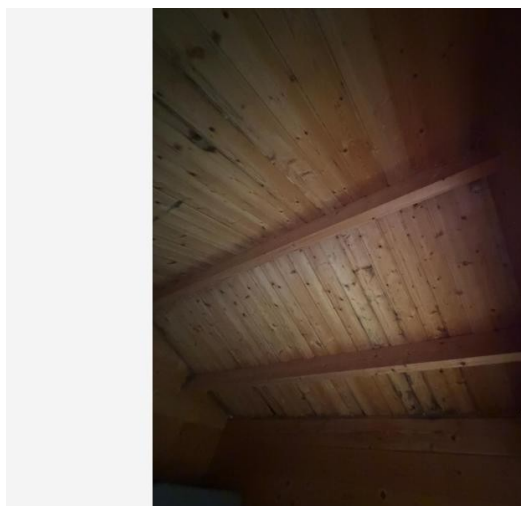
## Fiche 9: Materialen onder de dakbedekking - Tuinhuis

| Beschrijving | Notitie | Terug te vinden op plannen |
|---|---|---|
| Fiche 9: Materialen onder de dakbedekking - Tuinhuis | Het onderdak bestaat uit houten planken, dit is niet-asbestverdacht. | Plan 2.1: Plan tuinhuis |

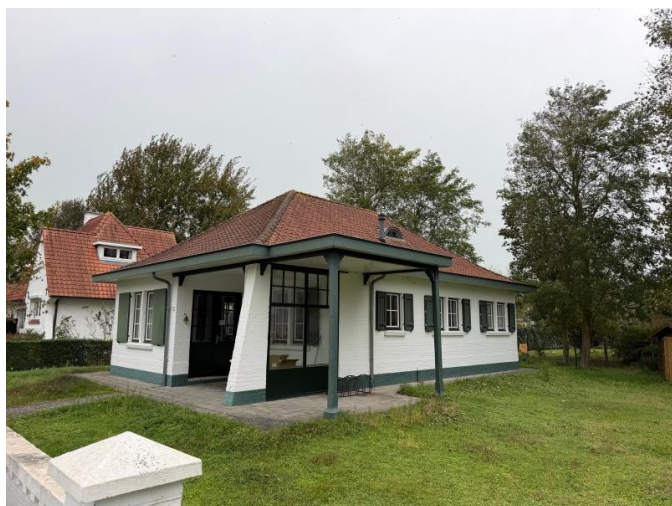
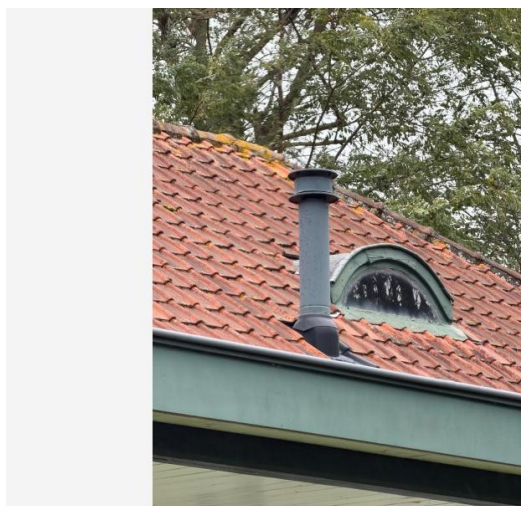
## Fiche 10: Materialen van rookgaskanalen - Niet verdacht

| Beschrijving | Notitie | Terug te vinden op plannen |
|---|---|---|
| Fiche 10: Materialen van rookgaskanalen - Niet verdacht | Het rookgaskanaal bestaat uit plastic, dit is niet-asbestverdacht. | Plan 1.6: Plan dak |

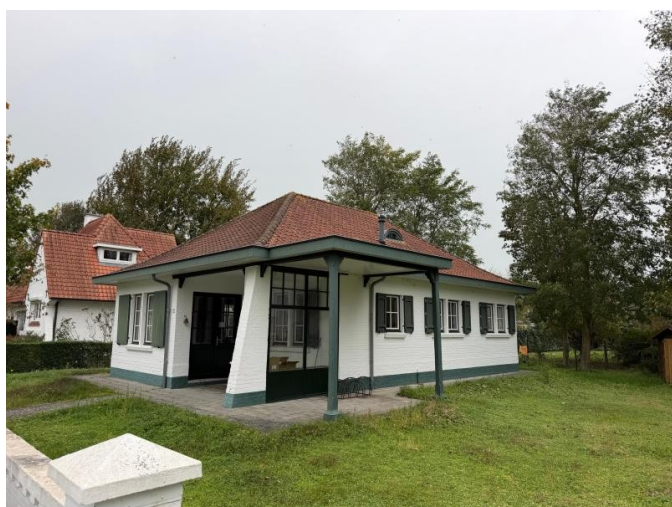
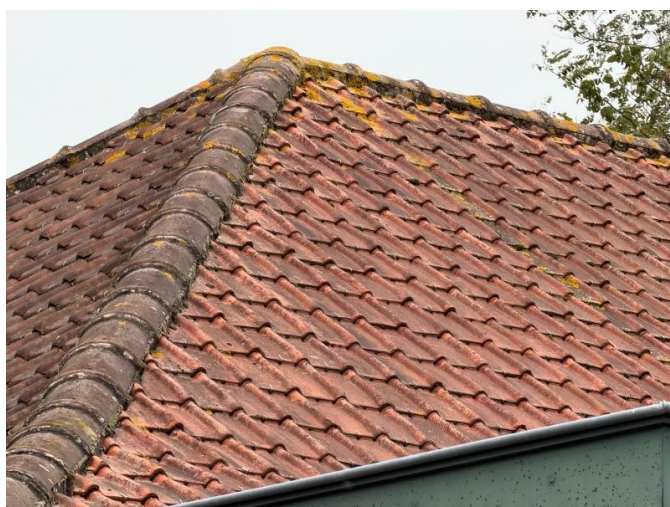
## Fiche 11: Dakbedekking - Huis

| Beschrijving | Notitie | Terug te vinden op plannen |
|---|---|---|
| Fiche 11: Dakbedekking - Huis | De dakbedekking bestaat uit keramieken dakpannen, dit is niet-asbestverdacht. | Plan 1.6: Plan dak |

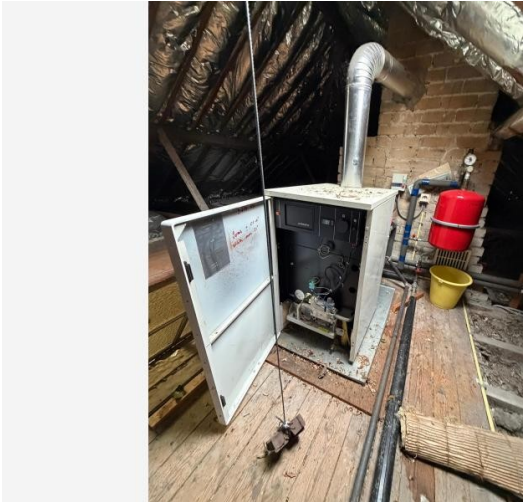
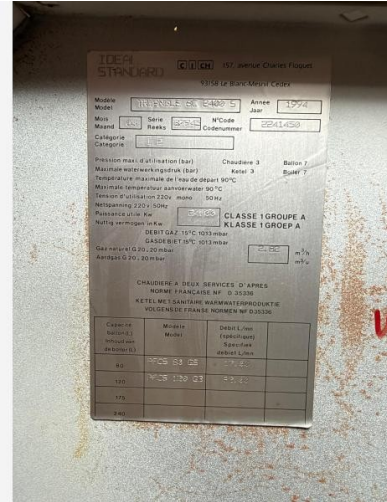
## Fiche 12: Materialen aan stookketel - Niet verdacht

| Beschrijving | Notitie | Terug te vinden op plannen |
|---|---|---|
| Fiche 12: Materialen aan stookketel - Niet verdacht | Geen asbest-verdachte materialen bij de stookketel aanwezig. | Plan 1.4: Plan zolder |

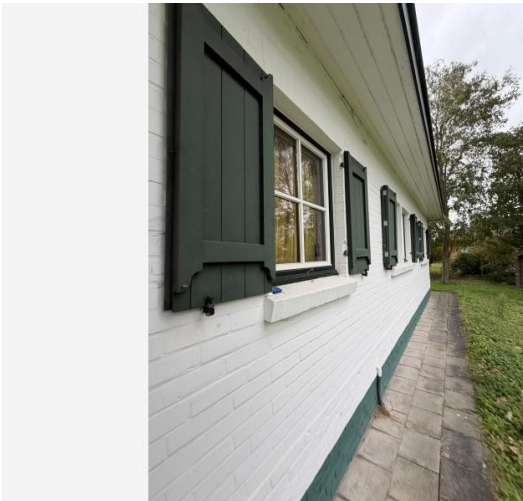
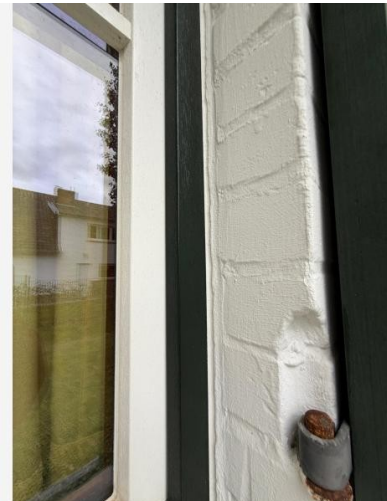
## Fiche 13: Afdichtingsmateriaal – Niet verdacht

| Beschrijving | Notitie | Terug te vinden op plannen |
|---|---|---|
| Fiche 13: Afdichtingsmateriaal - Niet verdacht | Alle wandopeningen hebben niet-asbestverdachte afdichtingsmateriaal tussen de muur en het schrijnwerk (kit) en het schrijnwerk en het glas (stopverf) in het inspectiegebied. Beide zijn zacht en verend, dit zijn niet-asbestverdachte kenmerken. | - |
