Asbestinventarisatetest

Irisstraat 11, 8670 Koksijde

Attestnummer : 20260529-000064.000

Uitgegeven op : 29.05.2026

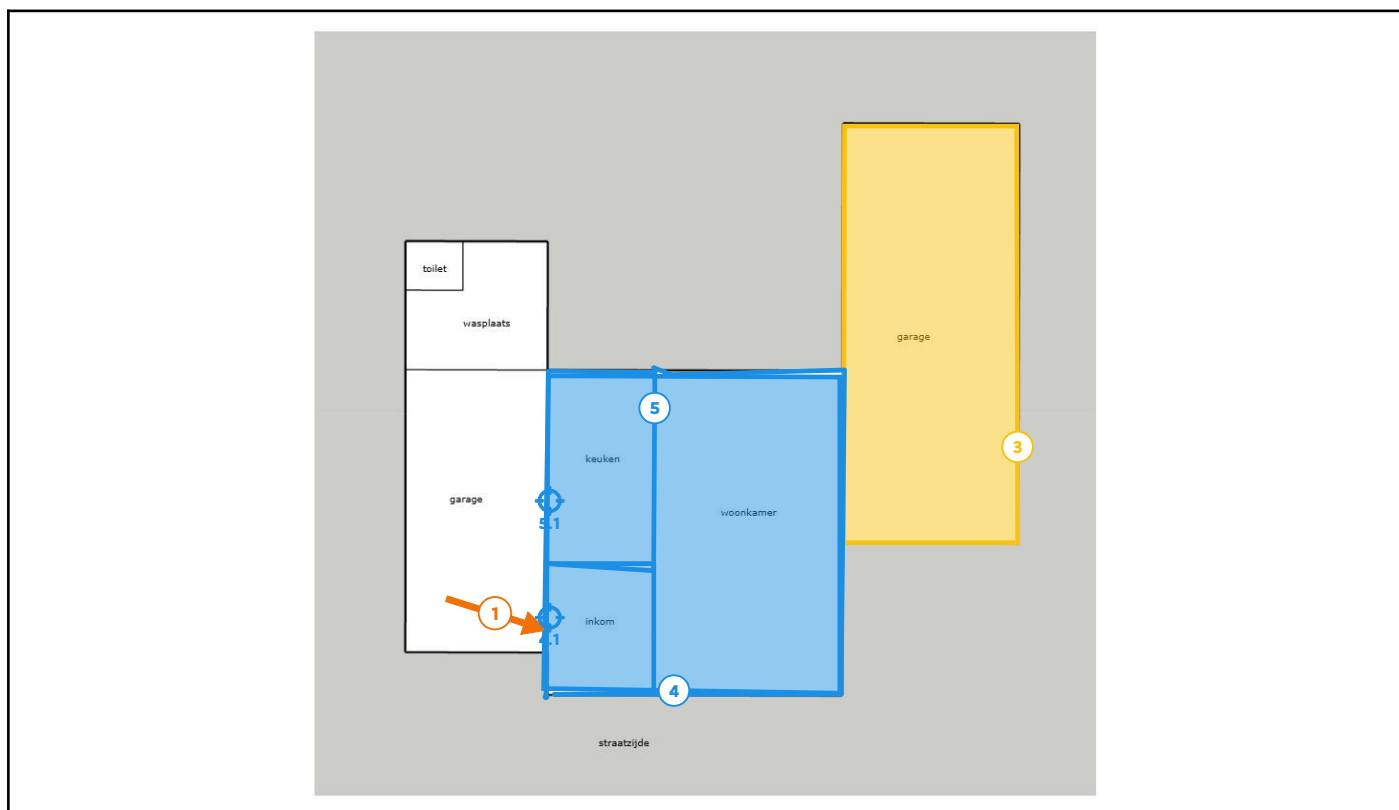
Plan 1.1: gelijkvloers

Beschrijving	Type	Actie
1. zekeringkast in de garage links	Asbestmateriaal	Maatregelen nemen
3. Garage aan de rechterzijde	Uitsluiting	-
4. plafondpleister	Geen asbest	-
4.1 Code: 26/05/013P1	Mengmonster	-
5. muurpleister	Geen asbest	-
5.1 Code: 26/05/013M1	Mengmonster	-

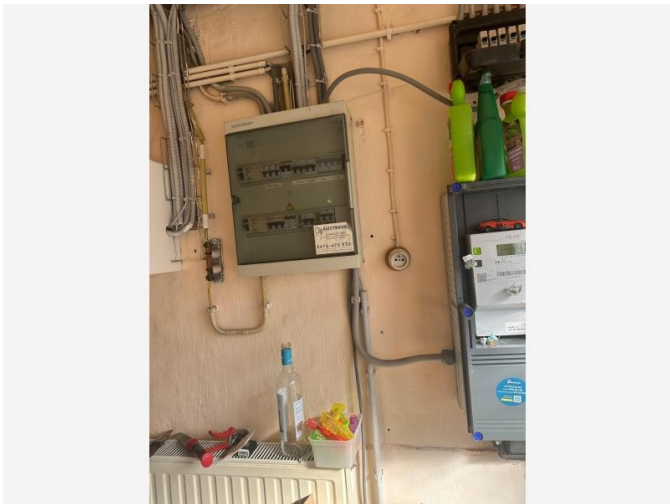
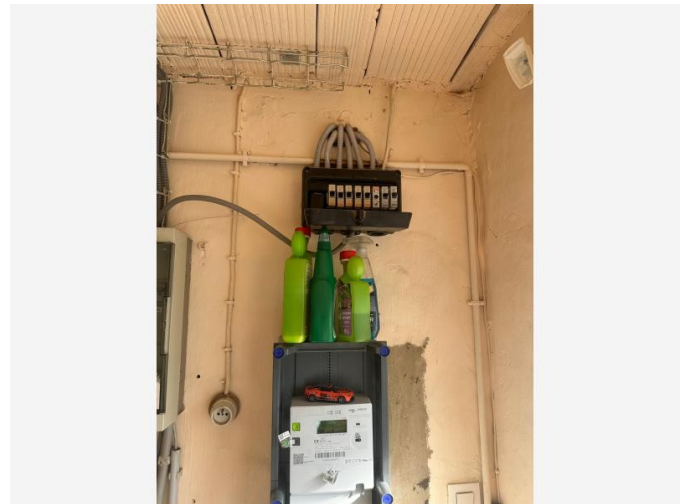
Het asbestmateriaal valt onder de mijlpaal van 2040.

Eindbeoordeling materiaalrisico	Verhoogd materiaalrisico en/of verhoogde kans op vezelvrijgave
---------------------------------	--

Gebondenheid	Categorie 1: hechtgebonden in oorsprong
Asbestsoort (vezeltype)	Crocidoliet aanwezig
Asbestconcentratie	Laag (< 50%)
Afschermingsgraad van het gehele materiaal	Geheel of deels vrij aan de binnenlucht, maar geen contact met binnenluchtstromen
Toestand van het materiaal	Licht beschadigd, licht verweerd. Intacte calciumsilicaatplaat of materiaal met categorie 3-gebondenheid

Beschrijving	zekeringkast in de garage links
Omgeving	Binnen
Primaire drager	Communicatie en elektrische infrastructuur en uitrusting
Asbestmateriaal	Plaat, paneel, tablet - Type Bakeliet
Bindmiddel van asbestmateriaal	Kunststof of -hars
Gebondenheid op basis van bindmiddel	Hecht
Hoeveelheid (oppervlakte - dikte - aantal)	<ul style="list-style-type: none">• 0,20 m² - 10,00 cm - 1 stuk
Totaal volume	0,02 m ³
Eenvoudig bereikbaar	Nee <ul style="list-style-type: none">• De verwijdering is niet mogelijk binnen normale beheers-, onderhoudscycli of binnen vergelijkbare stilstand.
Bevestigingswijze	<ul style="list-style-type: none">• Geschroefd
Identificatiemethode	De asbestdeskundige beoordeelt het materiaal als asbestverdacht en dus asbesthoudend, en dit zonder monstername. Motivatie: De monstername brengt andere schade aan dan schade die inherent is aan de monstername.
Destructieve handeling voor identificatie	Nee

- Zorg voor een veilig beheer en verwijder dit asbestmateriaal wanneer het bij werken eenvoudig bereikbaar wordt. Controleer de toestand jaarlijks op wijzigingen.
- Voer bijkomende staalname(s) uit.

- Eenvoudige handelingen: mag via doe-het-zelf of door werknemer(s) met opleidingsattest eenvoudige handelingen
Bij het uitvoeren van werken kan de zekeringkast eenvoudig vervangen worden.
Breek of beschadig de kast niet bij het demonteren of transporteren.
Draag de correcte beschermkledij en een mondmasker P3.

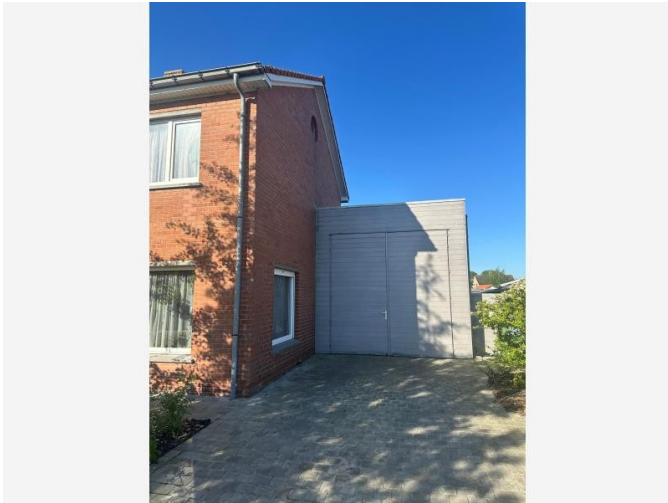
Uitgesloten van inspectie

Bouwjaar: 2004

Constructies gebouwd vanaf 2001 moeten niet onderzocht worden

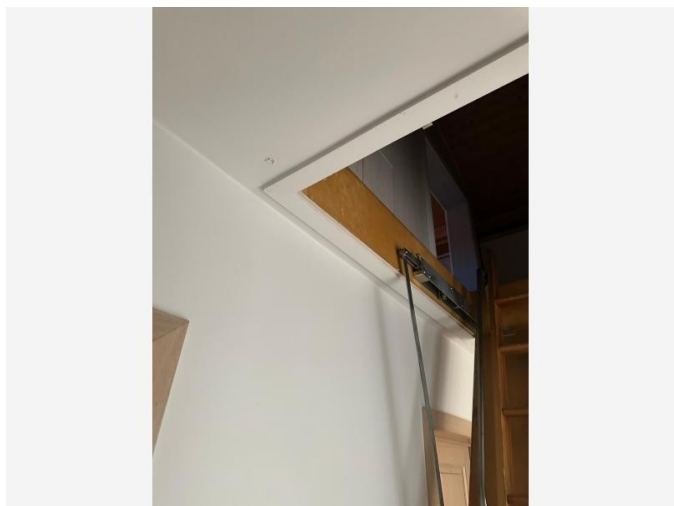
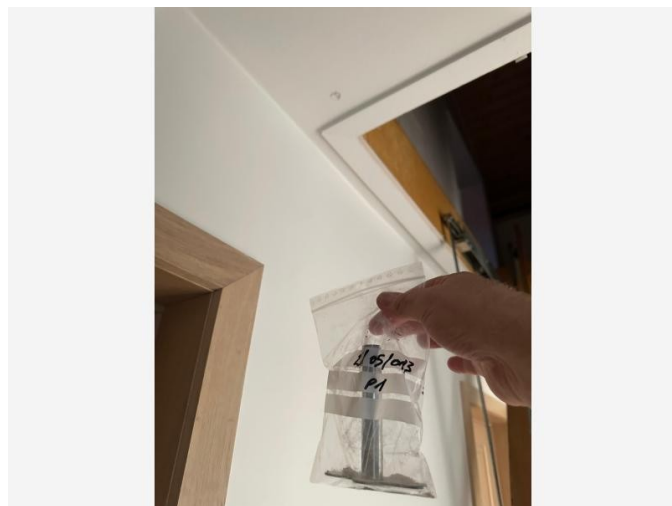
Geen asbest

#	Type	Referentie	Resultaat
4.1	Mengmonster	26/05/013P1	Geen asbest

Beschrijving	plafondpleister
Omgeving	Binnen
Primaire drager	Plafond
Bindmiddel van materiaal	Gips - kalk
Gebondenheid op basis van bindmiddel	Niet-hechtgebonden
Hoeveelheid (oppervlakte - dikte - aantal)	• 86,39 m ² - 1,00 cm - 1 stuk
Totaal volume	0,864 m ³
Identificatiemethode	Een monstername door de asbestdeskundige met laboanalyse door een asbestlabo.
Destructieve handeling voor identificatie	Nee

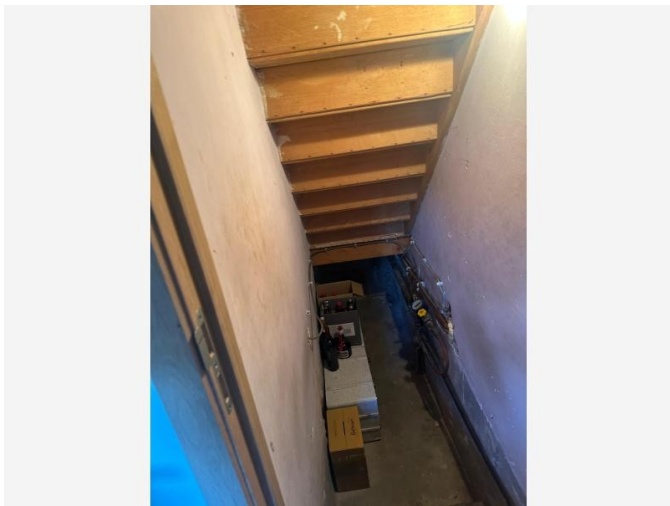
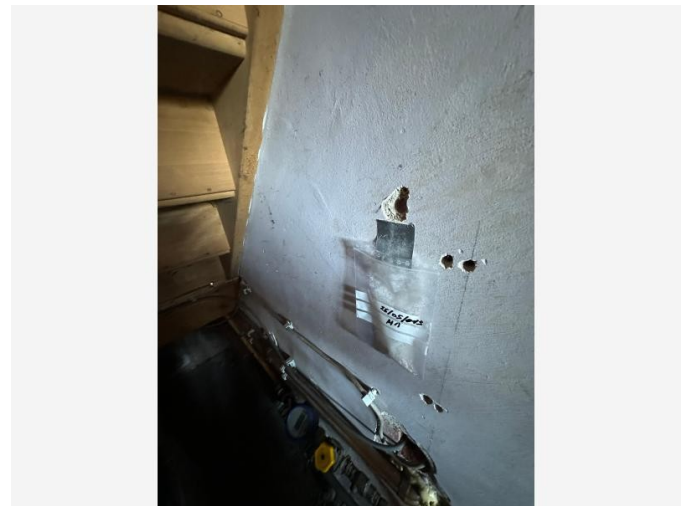
Geen asbest

#	Type	Referentie	Resultaat
5.1	Mengmonster	26/05/013M1	Geen asbest

Beschrijving	muurpleister
Omgeving	Binnen
Primaire drager	Binnenwand
Bindmiddel van materiaal	Gips - kalk
Gebondenheid op basis van bindmiddel	Niet-hechtgebonden
Hoeveelheid (oppervlakte - dikte - aantal)	• 217,70 m ² - 1,00 cm - 1 stuk
Totaal volume	2,177 m ³
Identificatiemethode	Een monstername door de asbestdeskundige met laboanalyse door een asbestlabo.
Destructieve handeling voor identificatie	Nee
