Asbestinventarisatetest

Jan Pootlaan 20, 8670 Koksijde

Attestnummer : 20260505-000546.000

Uitgegeven op : 05.05.2026

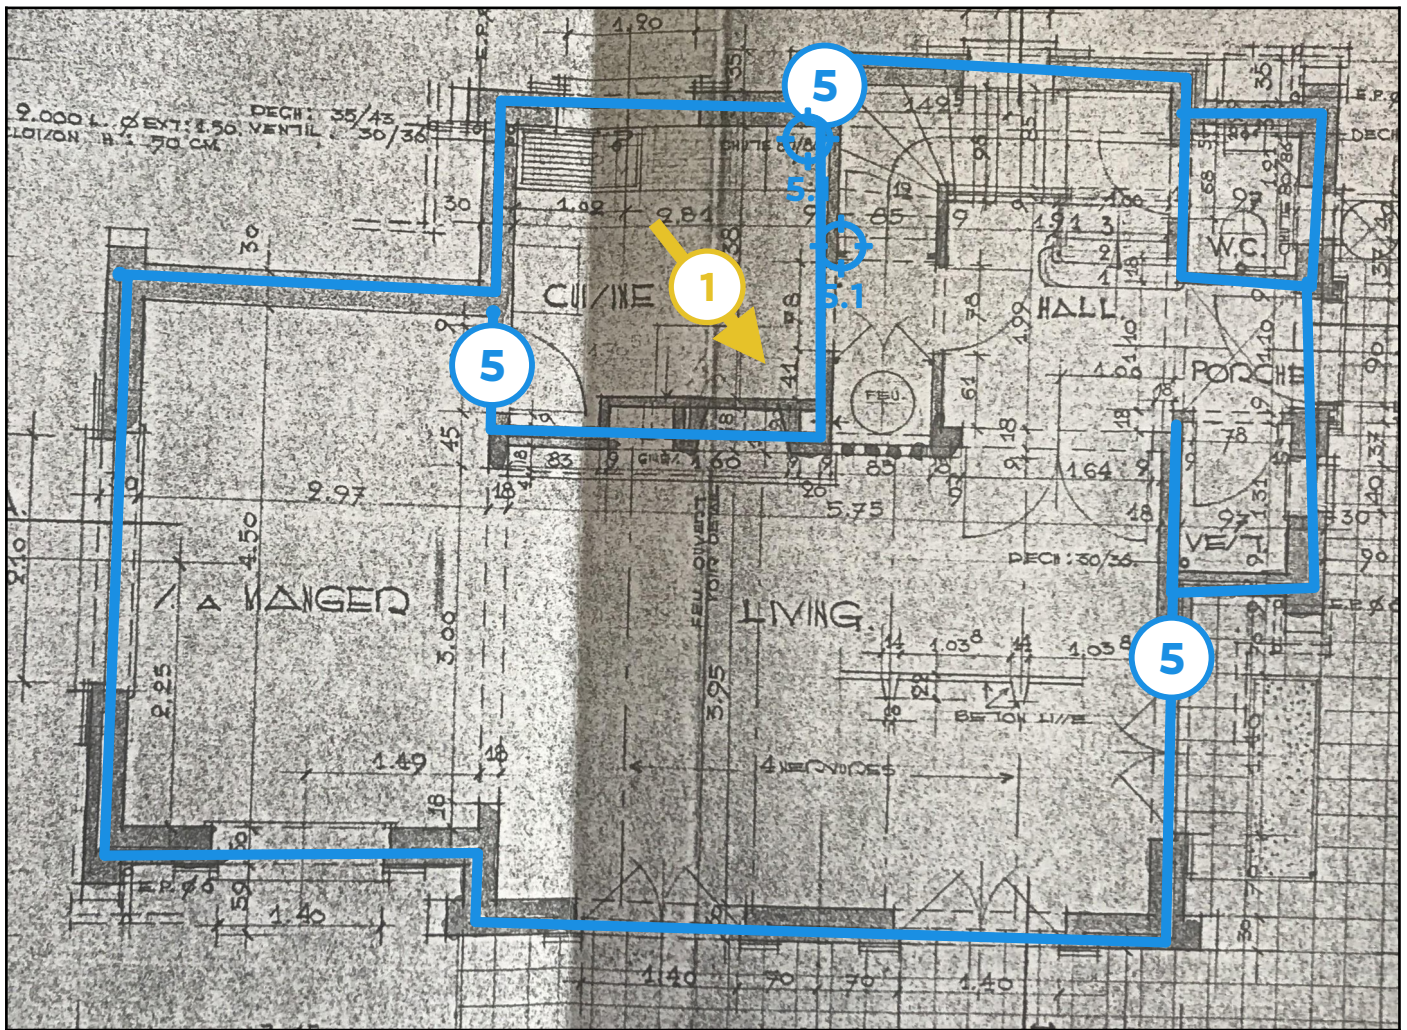
Plan 1.1: Grondplan

Beschrijving	Type	Actie
1. Elektrisch schakelmateriaal	Asbestmateriaal	Zorgvuldig beheren
5. Pleisterwerk muren	Geen asbest	-
5.1 Code: 2631789-01	Mengmonster	-

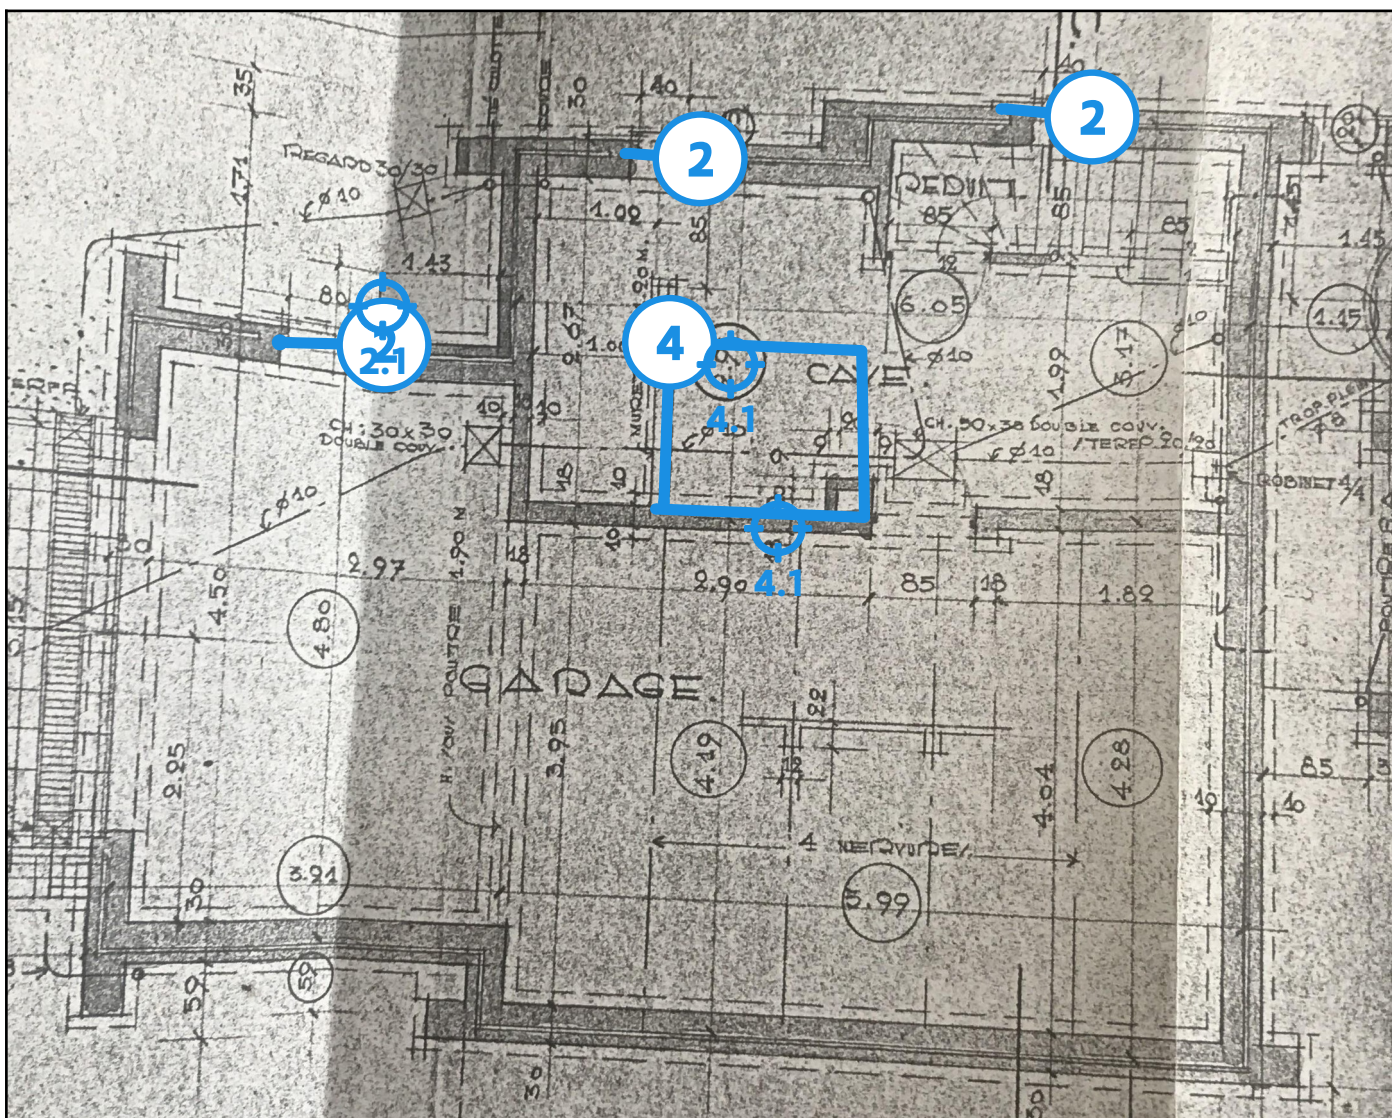
Plan 1.2: kelder

Beschrijving	Type	Actie
2. Mastiek	Geen asbest	-
2.1 Code: 2631789-04	Puntmonster	-
4. Cementlaag kelder	Geen asbest	-
4.1 Code: 2631789-03	Mengmonster	-

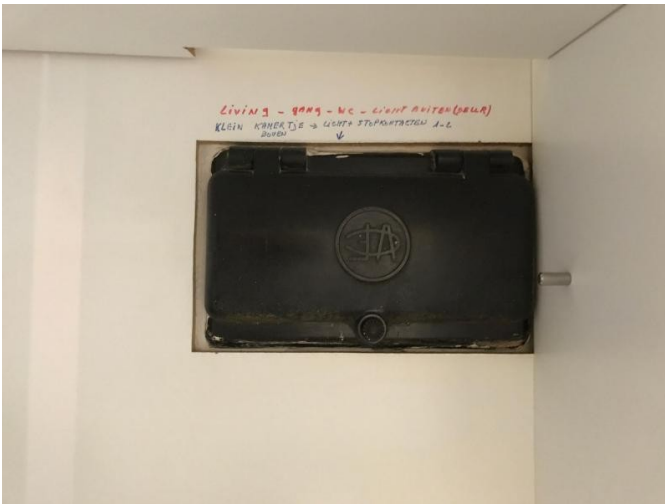
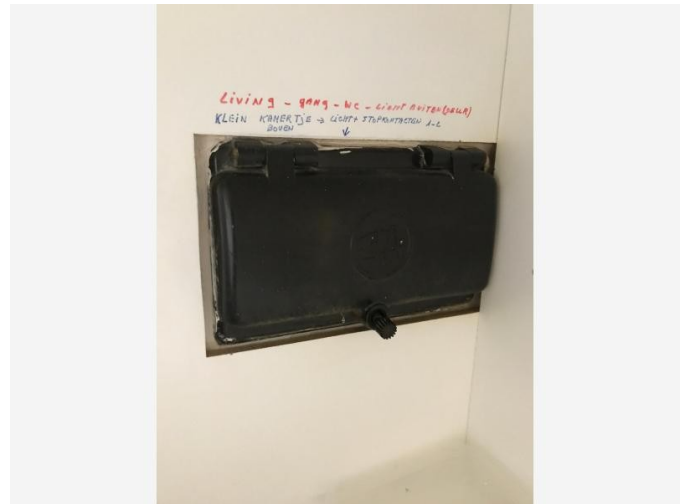
Het asbestmateriaal valt onder de mijlpaal van 2040.

Eindbeoordeling materiaalrisico	Laag materiaalrisico en/of verlaagde kans op vezelvrijgave
---------------------------------	------------------------------------------------------------

Gebondenheid	Categorie 1: hechtgebonden in oorsprong
Asbestsoort (vezeltype)	Crocidoliet aanwezig
Asbestconcentratie	Laag (< 50%)
Afschermingsgraad van het gehele materiaal	Geheel of deels vrij aan de binnenlucht, maar geen contact met binnenluchtstromen
Toestand van het materiaal	Onbeschadigd, niet verweerd

Beschrijving	Elektrisch schakelmateriaal
Omgeving	Binnen
Primaire drager	Communicatie en elektrische infrastructuur en uitrusting
Asbestmateriaal	Plaat, paneel, tablet - Type Bakeliet
Bindmiddel van asbestmateriaal	Kunststof of -hars
Gebondenheid op basis van bindmiddel	Hecht
Hoeveelheid (oppervlakte - dikte - aantal)	• 0,10 m ² - 1,00 cm - 1 stuk
Totaal volume	0,001 m ³
Eenvoudig bereikbaar	Ja
Bevestigingswijze	• Geschroefd
Identificatiemethode	De asbestdeskundige beoordeelt het materiaal als asbestverdacht en dus asbesthoudend, en dit zonder monstername. Motivatie: De monstername brengt andere schade aan dan schade die inherent is aan de monstername.
Destructieve handeling voor identificatie	Nee

- Zorg voor een veilig beheer. Vermijd het beschadigen van het asbestmateriaal. Controleer de toestand jaarlijks op wijzigingen.
- Voer bijkomende staalname(s) uit.

- Eenvoudige handelingen: mag via doe-het-zelf of door werknemer(s) met opleidingsattest eenvoudige handelingen
Voer staalnames uit om vast te stellen of het daadwerkelijk om een asbesthoudende bakeliet gaat. De stalen moeten geanalyseerd worden door een erkend labo.

Indien de bakelieten stopcontacten, schakelaars, verdeelkasten, enz. asbesthoudend zijn mogen deze verwijderd worden dmv. eenvoudige handelingen.

Na fixatie of overvloedig bevochtigen kunnen de bakelieten stopcontacten, schakelaars, verdeelkasten, enz. verwijderd worden met traag draaiend gereedschap, of bij voorkeur manueel losmaken.

De bakelieten stopcontacten, schakelaars, verdeelkasten, enz. moeten in de voorziene asbest-afvalzakken verpakt worden en afgevoerd worden naar een geschikte afvalverwerker.

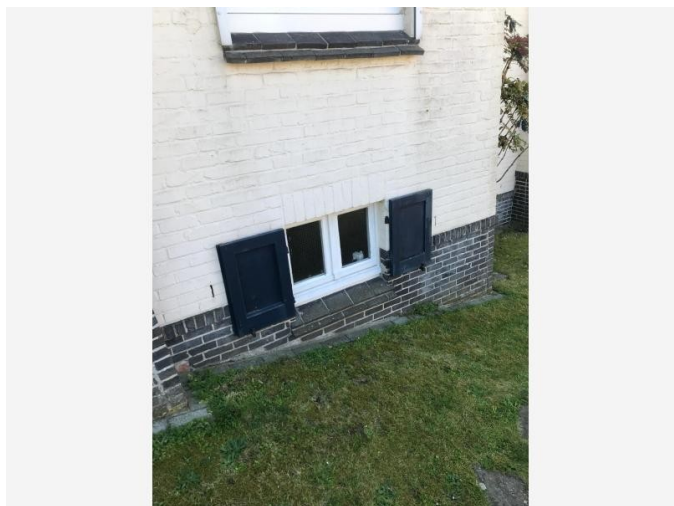
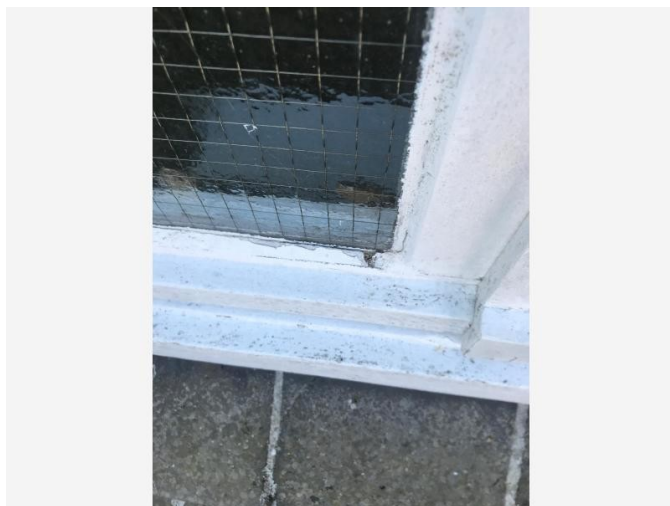
Fiche 2: Mastiek

Geen asbest

#	Type	Referentie	Resultaat
2.1	Puntmonster	2631789-04	Geen asbest

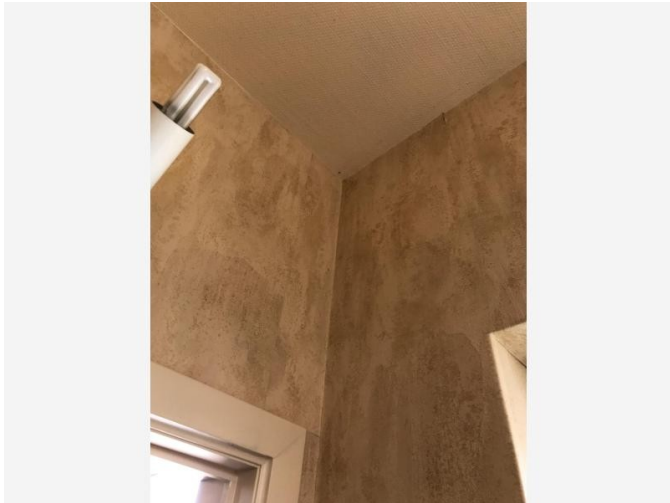
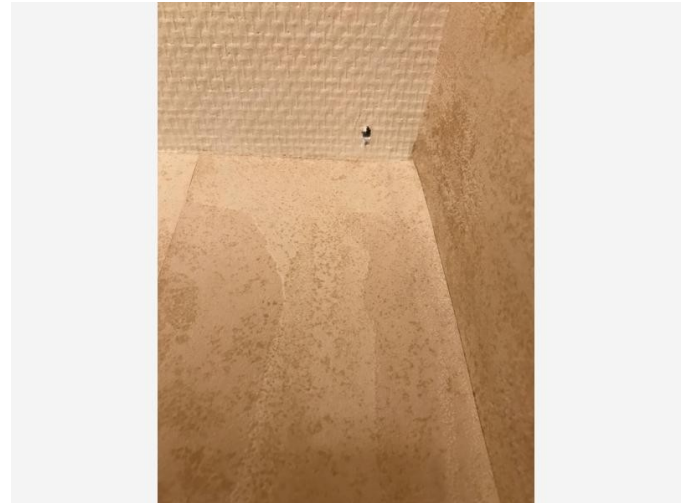
Fiche 3: Pleisterwerk plafonds

Geen asbest

#	Type	Referentie	Resultaat
3.1	Mengmonster	2631789-02	Geen asbest

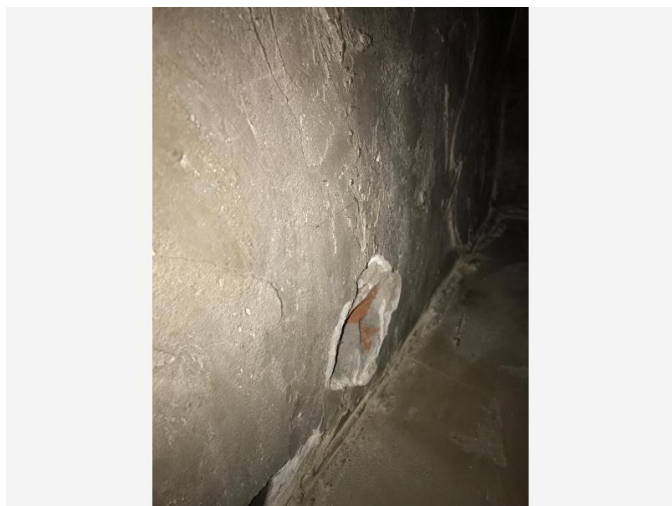
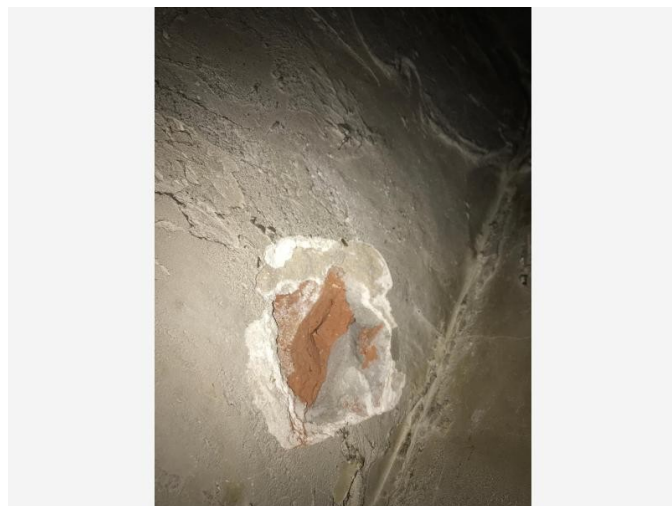
Fiche 4: Cementlaag kelder

Geen asbest

#	Type	Referentie	Resultaat
4.1	Mengmonster	2631789-03	Geen asbest

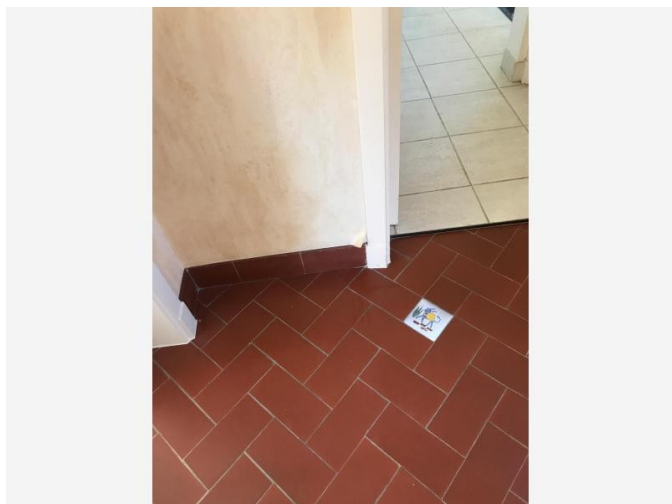
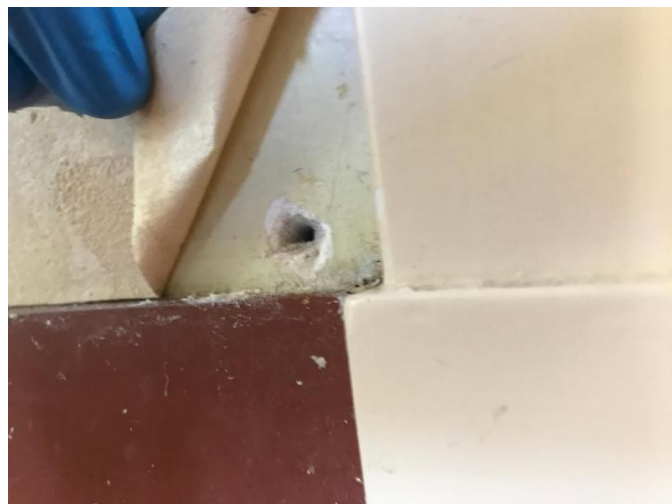
Fiche 5: Pleisterwerk muren

Geen asbest

#	Type	Referentie	Resultaat
5.1	Mengmonster	2631789-01	Geen asbest
