Asbestinventarisatetest

Houtsaegerlaan 53, 8670 Koksijde

Attestnummer : 20260413-000086.000

Uitgegeven op : 13.04.2026

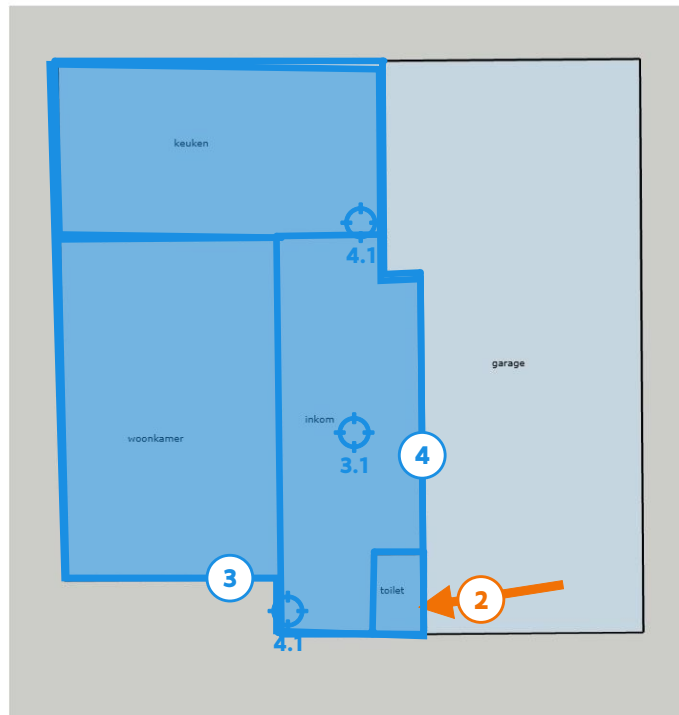
Plan 1.2: gelijkvloers

Beschrijving	Type	Actie
2. verbindingsdoos onder de elektriciteitsmeter	Asbestmateriaal	Maatregelen nemen
3. plafondpleister	Geen asbest	-
3.1 Code: 26/03/025P1	Mengmonster	-
4. muurpleister	Geen asbest	-
4.1 Code: 26/03/025M1	Mengmonster	-

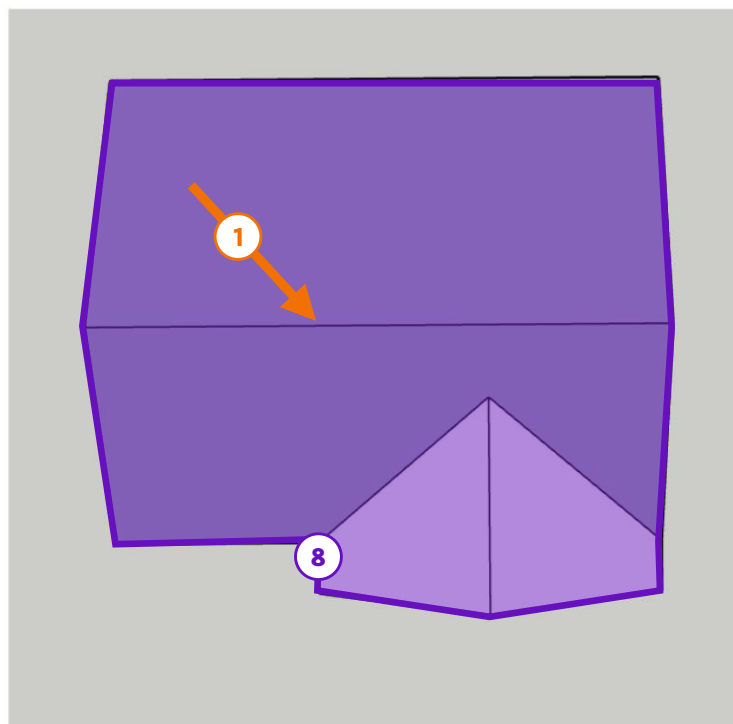
Plan 1.4: dak

Beschrijving	Type	Actie
1. schouwhoeden	Asbestmateriaal	Verwijderen
8. Materialen onder de dakbedekking	Overige ruimte of materiaal	-

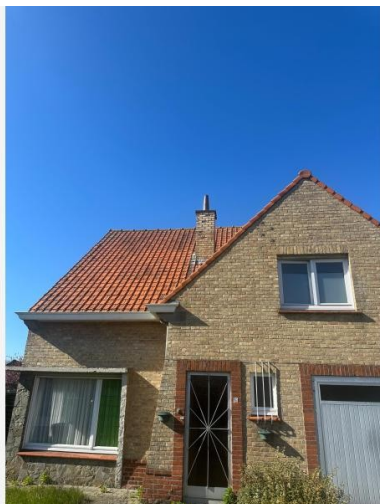
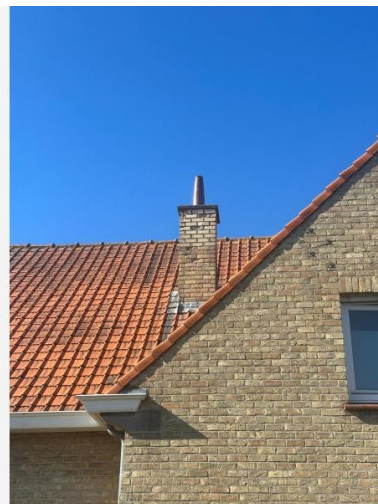
Het asbestmateriaal valt onder de mijlpaal van 2034.

Eindbeoordeling materiaalrisico	Laag materiaalrisico en/of verlaagde kans op vezelvrijgave
---------------------------------	--

Gebondenheid	Categorie 1: hechtgebonden in oorsprong
Asbestsoort (vezeltype)	Crocidoliet aanwezig
Asbestconcentratie	Laag (< 50%)
Afschermingsgraad van het gehele materiaal	Geheel of deels vrij aan de buitenlucht, maar geen contact met binnenlucht
Toestand van het materiaal	Licht beschadigd, licht verweerd. Intacte calciumsilicaatplaat of materiaal met categorie 3-gebondenheid

Beschrijving	schouwhoeden
Omgeving	Buiten
Primaire drager	HVAC infrastructuur en uitrusting
Asbestmateriaal	Schouwhoed, ventilatiekap (anti-windval)
Bindmiddel van asbestmateriaal	Cement
Gebondenheid op basis van bindmiddel	Hecht
Hoeveelheid (gewicht - aantal)	<ul style="list-style-type: none">• 10,00 kg - 1 stuk
Totaal gewicht	10,00 kg
Eenvoudig bereikbaar	Ja
Bevestigingswijze	<ul style="list-style-type: none">• Verlijmd, ingegoten, versmeerd
Identificatiemethode	<p>De asbestdeskundige beoordeelt het materiaal als asbestverdacht en dus asbesthoudend, en dit zonder monstername.</p> <p>Motivatie: Er is een onderzoeksbeperking die monstername verhindert; De ruimte of het materiaal bevindt zich hoger dan 3,5 meter vanaf een vaste ondergrond.</p>
Destructieve handeling voor identificatie	Nee

Verwijderen

- Zorg voor een veilig beheer. Vermijd het beschadigen van het asbestmateriaal. Controleer de toestand jaarlijks op wijzigingen.
- Voer bijkomende staalname(s) uit.

- Eenvoudige handelingen: mag via doe-het-zelf of door werknemer(s) met opleidingsattest eenvoudige handelingen
Verwijder het materiaal rond het kanaal zonder het kanaal te beschadigen.
Breek of beschadig het niet tijdens het demonteren of transporteren.
Draag de correcte beschermkledij en een mondmasker P3

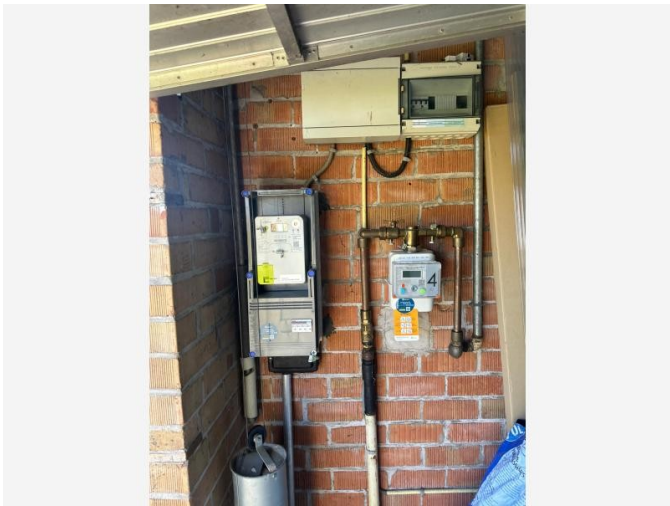
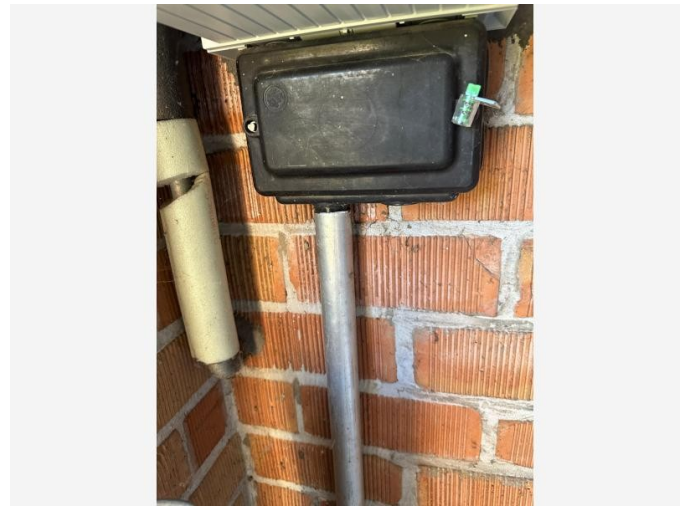
Het asbestmateriaal valt onder de mijlpaal van 2040.

Eindbeoordeling materiaalrisico	Verhoogd materiaalrisico en/of verhoogde kans op vezelvrijgave
---------------------------------	--

Gebondenheid	Categorie 1: hechtgebonden in oorsprong
Asbestsoort (vezeltype)	Crocidoliet aanwezig
Asbestconcentratie	Laag (< 50%)
Afschermingsgraad van het gehele materiaal	Geheel of deels vrij aan binnenluchtstromen
Toestand van het materiaal	Licht beschadigd, licht verweerd. Intacte calciumsilicaatplaat of materiaal met categorie 3-gebondenheid

Beschrijving	verbindingsdoos onder de elektriciteitsteller
Omgeving	Binnen
Primaire drager	Communicatie en elektrische infrastructuur en uitrusting
Asbestmateriaal	Plaat, paneel, tablet - Type Bakeliet
Bindmiddel van asbestmateriaal	Kunststof of -hars
Gebondenheid op basis van bindmiddel	Hecht
Hoeveelheid (oppervlakte - dikte - aantal)	<ul style="list-style-type: none">• 0,08 m² - 15,00 cm - 1 stuk
Totaal volume	0,012 m ³
Eenvoudig bereikbaar	Nee <ul style="list-style-type: none">• De verwijdering is niet mogelijk binnen normale beheers-, onderhoudscycli of binnen vergelijkbare stilstand.
Bevestigingswijze	<ul style="list-style-type: none">• Geschroefd
Identificatiemethode	De asbestdeskundige beoordeelt het materiaal als asbestverdacht en dus asbesthoudend, en dit zonder monstername. Motivatie: De materialen behoren niet toe aan de eigenaar voor wie de asbestdeskundige de asbestinventaris uitvoert.

Destructieve handeling voor identificatie	Nee
Opmerking	De verbindingsdoos is geen eigendom van de gebouweigenaar maar van de nutsmaatschappij

Maatregelen nemen

- Zorg voor een veilig beheer en verwijder dit asbestmateriaal wanneer het bij werken eenvoudig bereikbaar wordt. Controleer de toestand jaarlijks op wijzigingen.
- Voer bijkomende staalname(s) uit.

- Eenvoudige handelingen: mag via doe-het-zelf of door werknemer(s) met opleidingsattest eenvoudige handelingen
De verbindingsdoos kan zonder bijkomende schade eenvoudig verwijderd worden als er werken uitgevoerd worden.

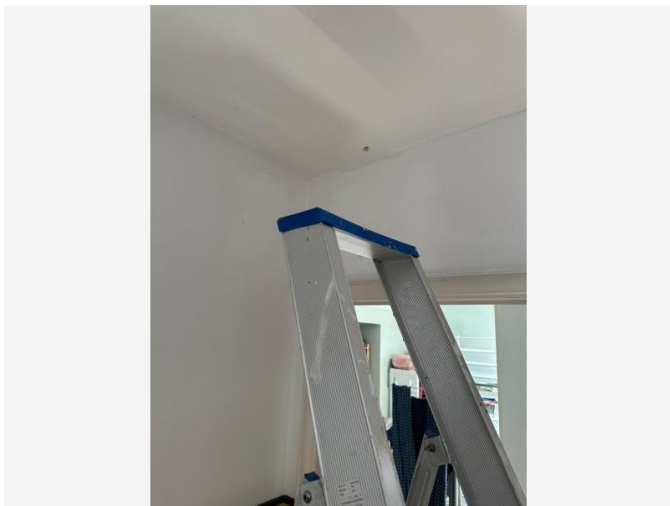
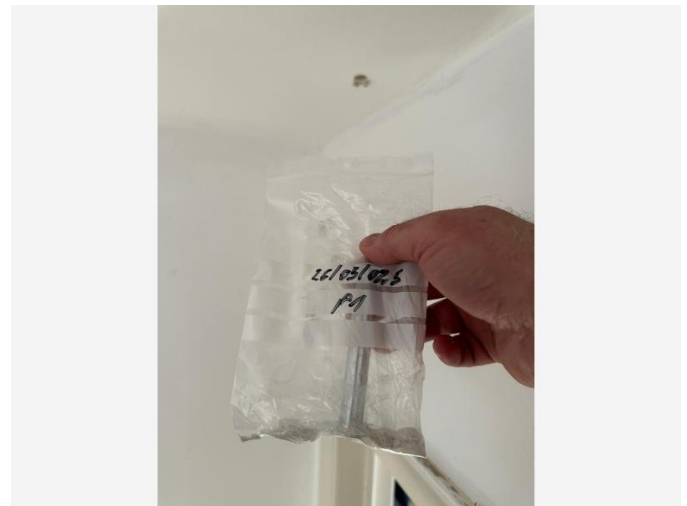
Geen asbest

#	Type	Referentie	Resultaat
3.1	Mengmonster	26/03/025P1	Geen asbest

Beschrijving	plafondpleister
Omgeving	Binnen
Primaire drager	Plafond
Bindmiddel van materiaal	Gips - kalk
Gebondenheid op basis van bindmiddel	Niet-hechtgebonden
Hoeveelheid (oppervlakte - dikte - aantal)	• 126,22 m ² - 1,00 cm - 1 stuk
Totaal volume	1,262 m ³
Identificatiemethode	Een monstername door de asbestdeskundige met laboanalyse door een asbestlabo.
Destructieve handeling voor identificatie	Nee

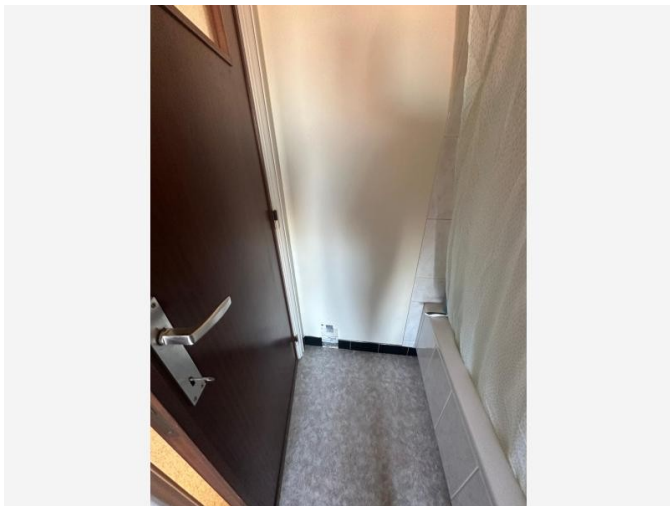
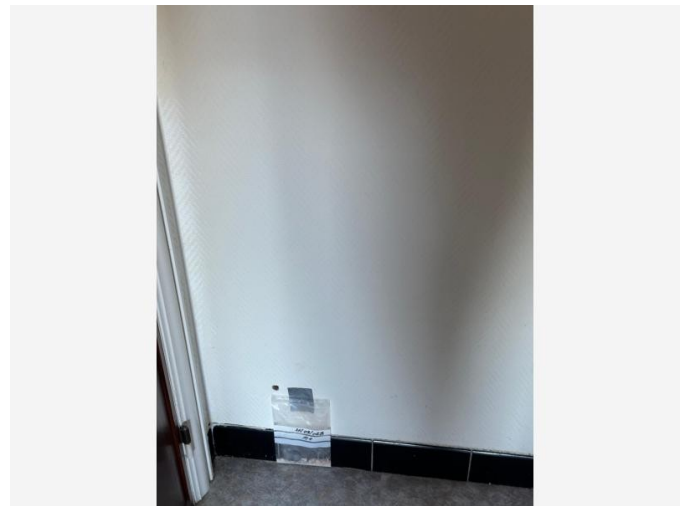
Geen asbest

#	Type	Referentie	Resultaat
4.1	Mengmonster	26/03/025M1	Geen asbest

Beschrijving	muurpleister
Omgeving	Binnen
Primaire drager	Binnenwand
Bindmiddel van materiaal	Gips - kalk
Gebondenheid op basis van bindmiddel	Niet-hechtgebonden
Hoeveelheid (oppervlakte - dikte - aantal)	• 270,72 m ² - 1,00 cm - 1 stuk
Totaal volume	2,707 m ³
Identificatiemethode	Een monstername door de asbestdeskundige met laboanalyse door een asbestlabo.
Destructieve handeling voor identificatie	Nee

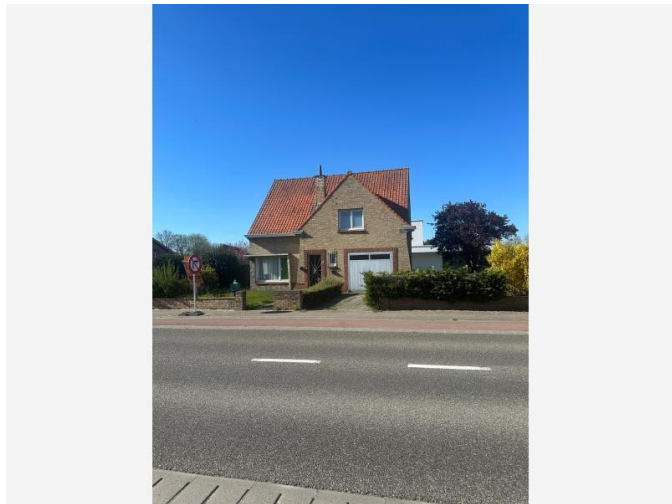
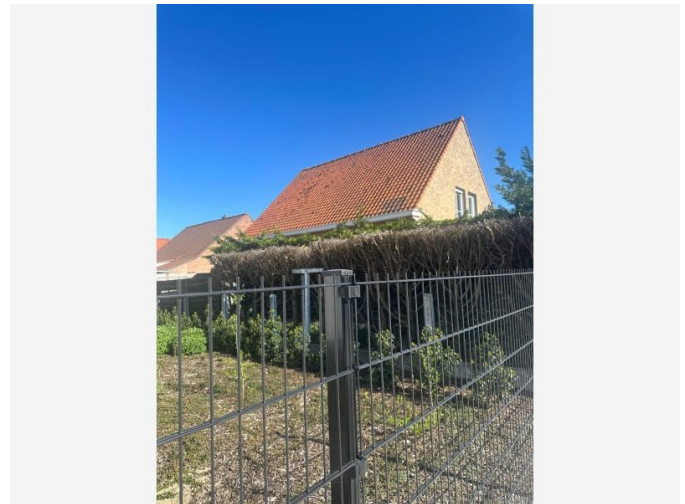
Beschrijving	Notitie	Terug te vinden op plannen
Fiche 5: dakbedekking	Het hellend dak is bedekt met dakpannen	-
Fiche 6: materialen aan de stookketel	De ketel is een condenserende gaswandketel geplaatst na 2001	-

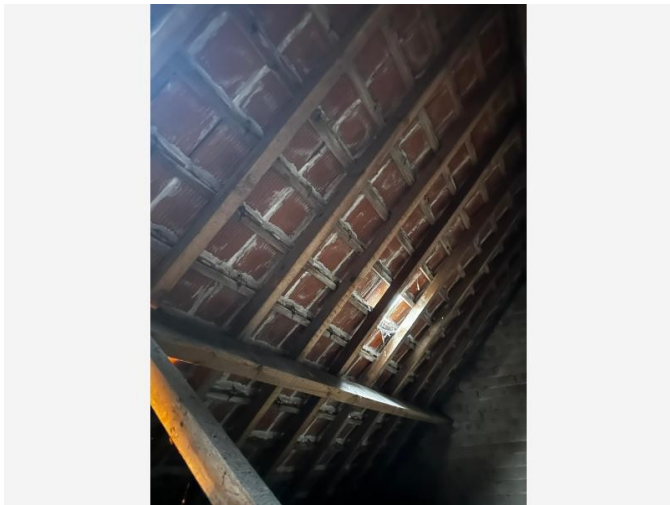
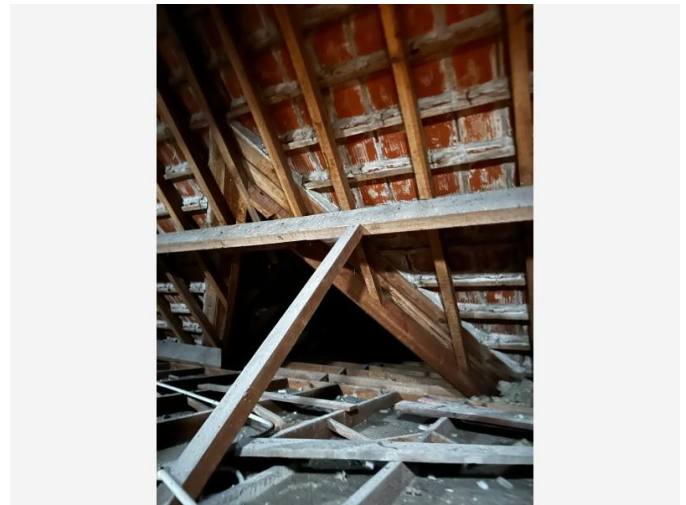
Beschrijving	Notitie	Terug te vinden op plannen
Fiche 8: Materialen onder de dakbedekking	Geen onderdakplaten aanwezig	Plan 1.4: dak
Fiche 9: leidingisolatie	geen (asbestverdachte) leidingisolatie vastgesteld	-
Fiche 10: afdichtingsmaterialen	Geen (asbestverdachte) afdichtingsmaterialen vastgesteld	-
Fiche 11: lift en toebehoren	Geen lift aanwezig in het gebouw	-
