# Asbestinventarisatetest

Oude Zeedijkstraat 1, 8670 Koksijde

Attestnummer : 20260527-000487.000

Uitgegeven op : 27.05.2026

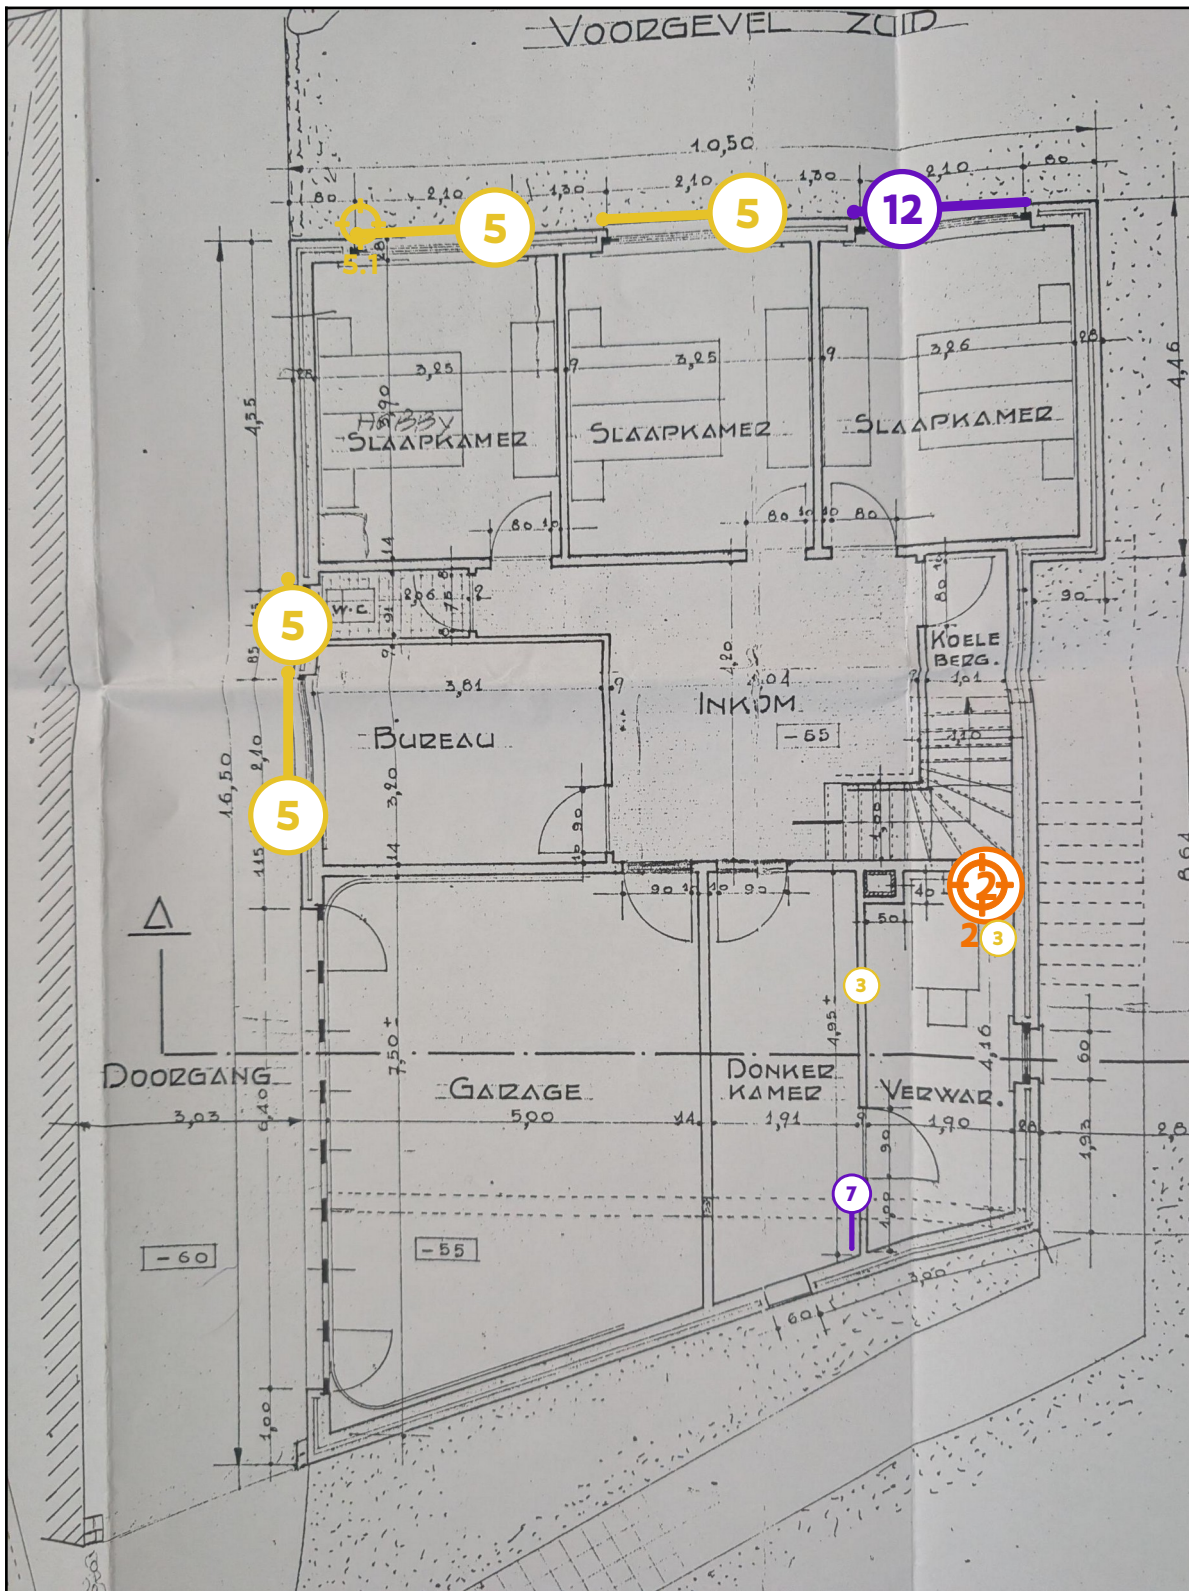
# Plan 1.1: grondplan gv

2. Asbestcementen buis in stooklokaal	Asbestmateriaal	Verwijderen
2.1 Code: MO3	Puntmonster	-
3. Bakeliet tellerkast	Asbestmateriaal	Zorgvuldig beheren
5. Mastiek	Asbestmateriaal	Zorgvuldig beheren
5.1 Code: MO7	Puntmonster	-
7. Tegellijm	Advies	-
12. Kit aan de ramen	Overige ruimte of materiaal	-

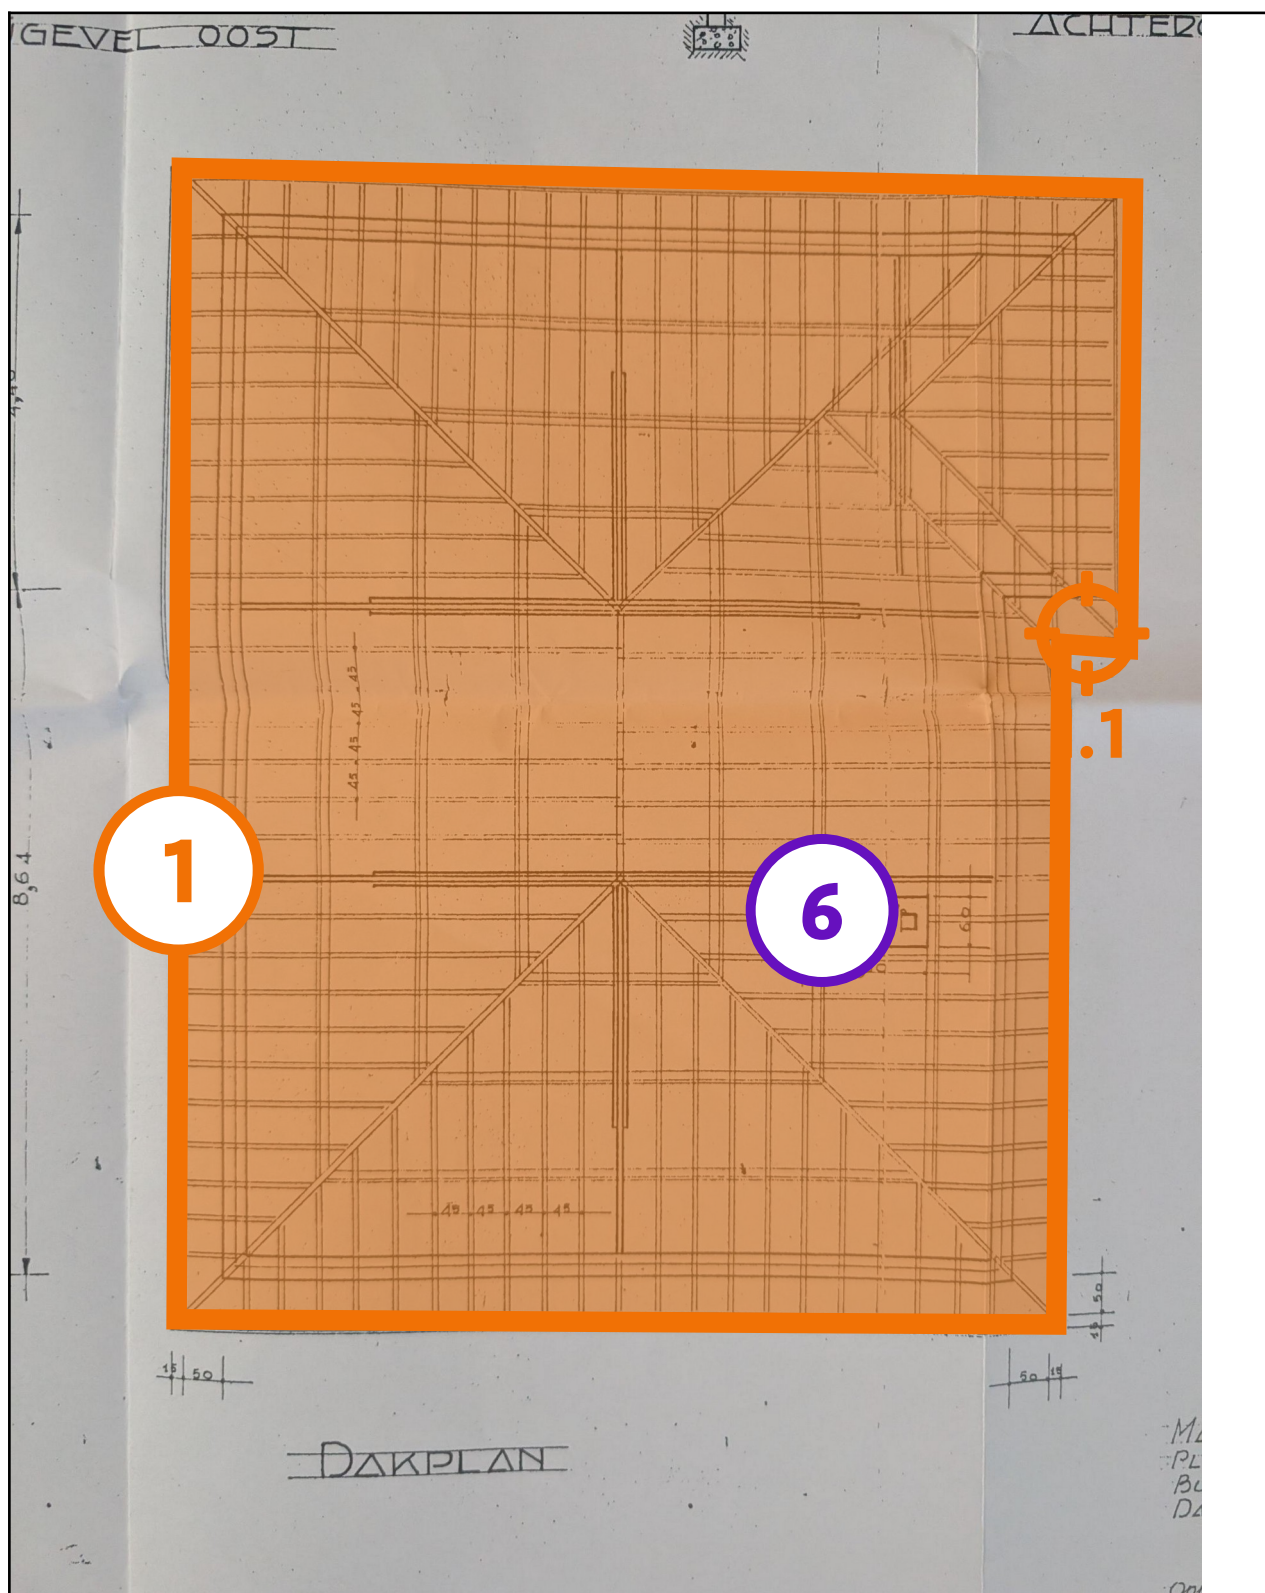
## Plan 1.7: dak bovenaanzicht

1. Dak uit leien	Asbestmateriaal	<a href="#">Verwijderen</a>
1.1 Code: MO6	Puntmonster	-
6. Schouw	Beperking	-

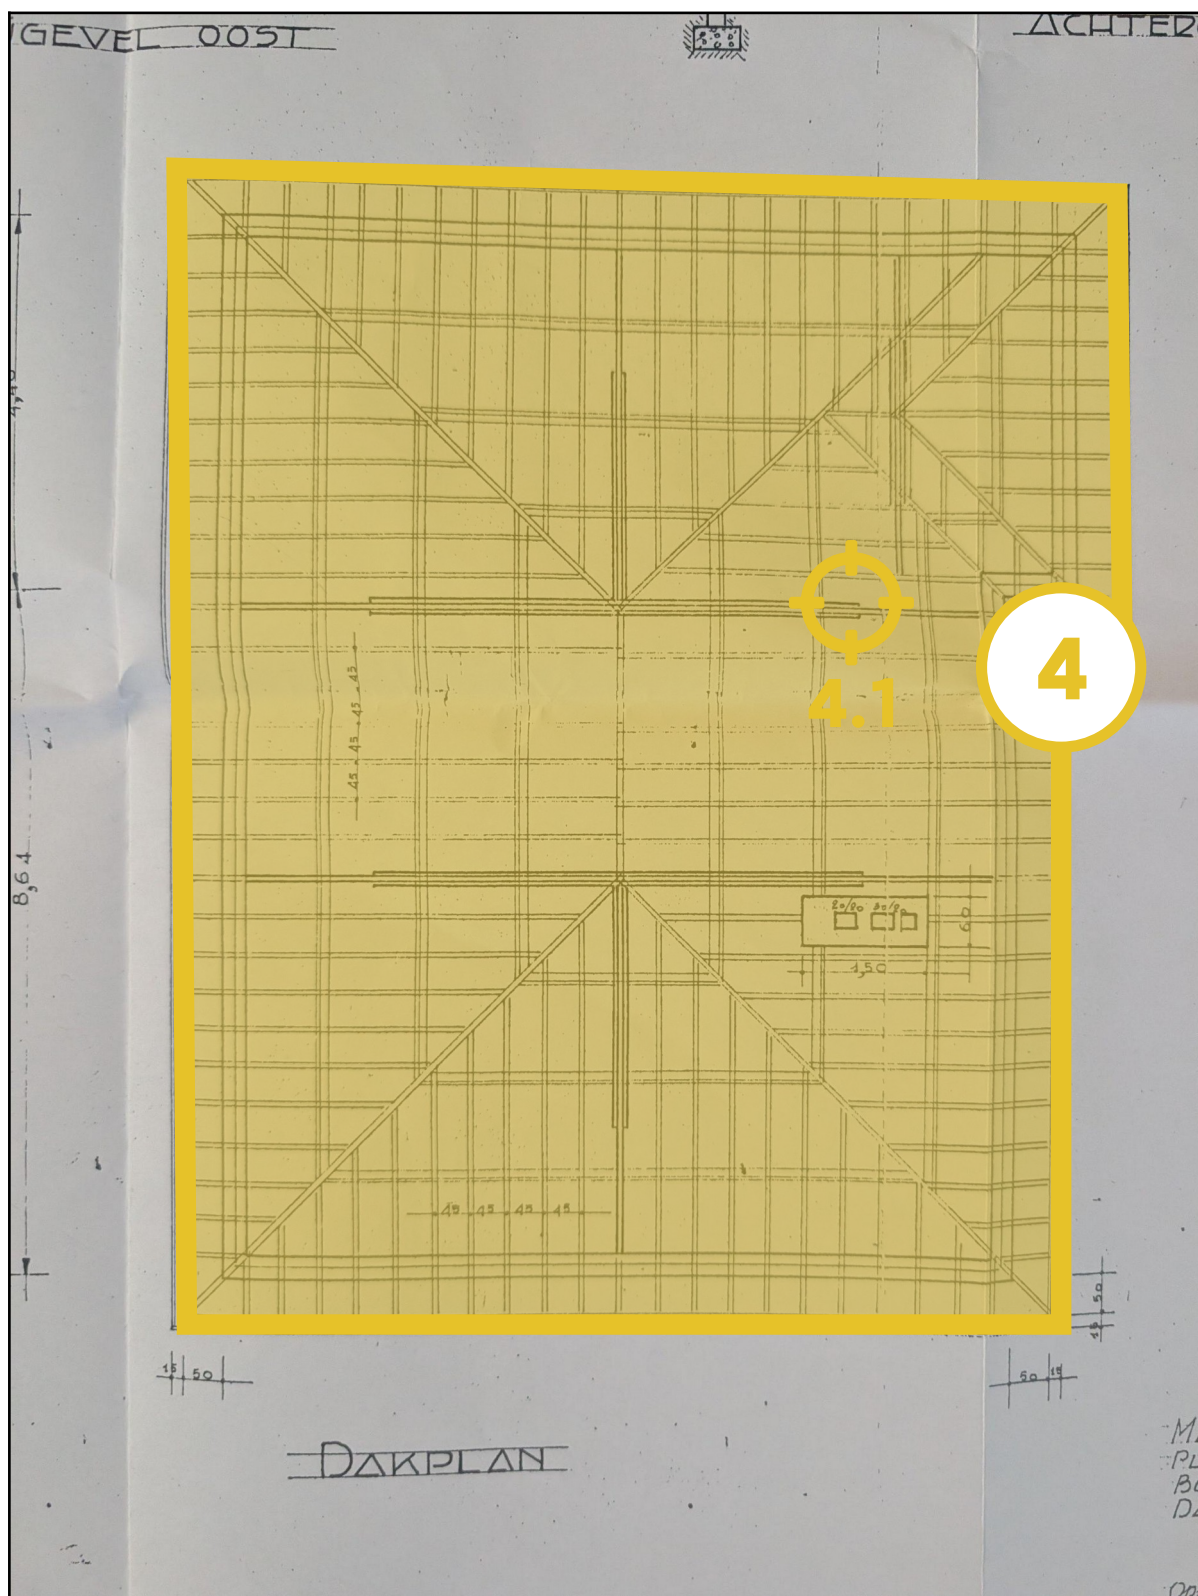
# Plan 1.8: dak bovenaanzicht

4. Onderdak type Menuiserie	Asbestmateriaal	Zorgvuldig beheren
4.1 Code: MO5	Puntmonster	-

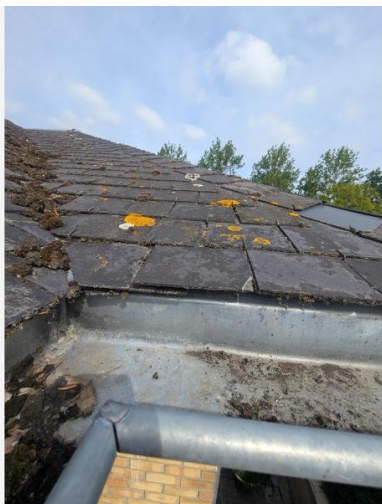
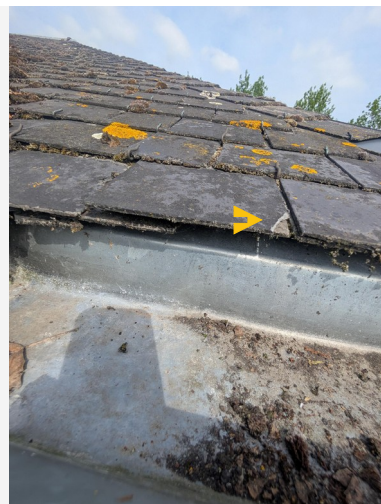
Het asbestmateriaal valt onder de mijlpaal van 2034.

Verwijderen

Eindbeoordeling materiaalrisico	Verhoogd materiaalrisico en/of verhoogde kans op vezelvrijgave
---------------------------------	--

Gebondenheid	Categorie 1: hechtgebonden in oorsprong
Asbestsoort (vezeltype)	Alleen chrysotiel aanwezig
Asbestconcentratie	Laag (< 50%)
Afschermingsgraad van het gehele materiaal	Geheel of deels vrij aan de buitenlucht, maar geen contact met binnenlucht
Toestand van het materiaal	Matig beschadigd, matig verweerd

#	Type	Referentie	Resultaat
1.1	Puntmonster	MO6	Chrysotiel

<b>Beschrijving</b>	Dak uit leien
<b>Omgeving</b>	Buiten
<b>Primaire drager</b>	Schuin dak
<b>Asbestmateriaal</b>	Dak- en gevelbekleding - Lei, shingle
<b>Bindmiddel van asbestmateriaal</b>	Cement
<b>Gebondenheid op basis van bindmiddel</b>	Hecht
<b>Hoeveelheid (oppervlakte - aantal)</b>	<ul style="list-style-type: none"><li>• 150,00 m<sup>2</sup> - 1 stuk</li></ul>
<b>Totale oppervlakte</b>	150,00 m <sup>2</sup>
<b>Eenvoudig bereikbaar</b>	Ja
<b>Bevestigingswijze</b>	<ul style="list-style-type: none"><li>• Genageld, geniet</li></ul>
<b>Identificatiemethode</b>	Een monstername door de asbestdeskundige met laboanalyse door een asbestlabo.
<b>Destructieve handeling voor identificatie</b>	Nee
<b>Opmerking</b>	<p>Er werd een staal genomen van de leien. Een erkend asbestlabo bevestigde de aanwezigheid van asbestvezels.</p> <p>De opgegeven volumes zijn slechts schattingen en mogen niet worden gebruikt als maatstaf voor heffingen.</p>

- Zorg voor een veilig beheer. Vermijd het beschadigen van het asbestmateriaal. Controleer de toestand jaarlijks op wijzigingen.
- Hemelwater dat afspoelt van asbestcement daken of gevels kan asbestdeeltjes bevatten. Gebruik het enkel voor gesloten circuits (bv. spoelen toiletten). Reinig na het vervangen van het dak of de gevel de dakgoten en regenwaterput of -ton om asbesthoudend sediment of slib te verwijderen
- Voer bijkomende staalname(s) uit.

- Eenvoudige handelingen: mag via doe-het-zelf of door werknemer(s) met opleidingsattest eenvoudige handelingen  
Raadpleeg de actuele wetgeving op de website van OVAM. Onder strikte voorwaarden is het eventueel toegestaan om deze toepassing zelf te verwijderen.
- Eenvoudige handelingen: enkel door erkend asbestverwijderaar  
Gezien de staat van de leien, die redelijk verweerd zijn, en hoewel deze eventueel door eenvoudige handelingen verwijderd kunnen worden, adviseer ik als deskundige om de verwijdering te laten uitvoeren

door een erkende asbestverwijderaar. Dit garandeert de veiligheid van zowel de bewoners als de burenen.

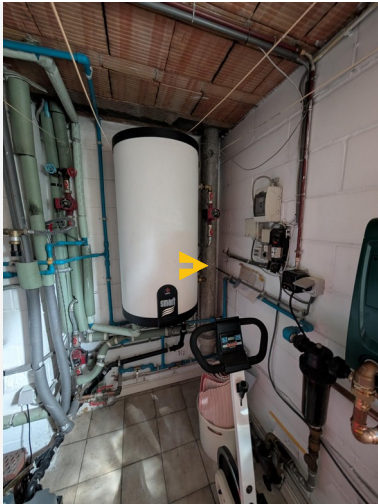
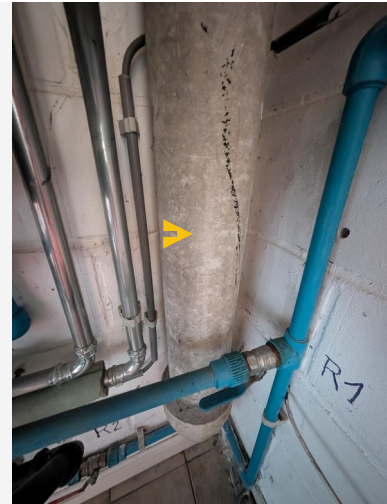
Het asbestmateriaal valt onder de mijlpaal van 2040.

Verwijderen

Verhoogd materiaalrisico en/of verhoogde kans op vezelvrijgave

Gebondenheid	Categorie 1: hechtgebonden in oorsprong
Asbestsoort (vezeltype)	Crocidoliet aanwezig
Asbestconcentratie	Laag (< 50%)
Afschermingsgraad van het gehele materiaal	Geheel of deels vrij aan de binnenlucht, maar geen contact met binnenluchtstromen
Toestand van het materiaal	Licht beschadigd, licht verweerd. Intacte calciumsilicaatplaat of materiaal met categorie 3-gebondenheid

#	Type	Referentie	Resultaat
2.1	Puntmonster	MO3	Crocidoliet, Chrysotiel

Beschrijving	Asbestcementen buis in stooklokaal
Omgeving	Binnen
Primaire drager	Schacht-koker (technisch)
Asbestmateriaal	Buis, koker, leiding, pijp, doorvoer
Bindmiddel van asbestmateriaal	Cement
Gebondenheid op basis van bindmiddel	Hecht
Hoeveelheid (lengte - omtrek - dikte - aantal)	<ul style="list-style-type: none"><li>• 3,00 m - 49,99 cm - 2,00 cm - 1 stuk</li></ul>
Totaal volume	0,03 m <sup>3</sup>
Eenvoudig bereikbaar	Ja
Bevestigingswijze	<ul style="list-style-type: none"><li>• Verlijmd, ingegoten, versmeerd</li></ul>
Identificatiemethode	Een monstername door de asbestdeskundige met laboanalyse door een asbestlabo.
Destructieve handeling voor identificatie	Nee
Opmerking	In de stookruimte trof de deskundige een asbestcementen buis aan.

- Zorg voor een veilig beheer. Vermijd het beschadigen van het asbestmateriaal. Controleer de toestand jaarlijks op wijzigingen.

- Eenvoudige handelingen: mag via doe-het-zelf of door werknemer(s) met opleidingsattest eenvoudige handelingen  
Deze toepassing kan door een aannemer die over een opleidingsattest eenvoudige handelingen beschikt of door een particulier (doe-het-zelf), verwijderd worden indien er geen verhoogd risico op vrijgave van asbestvezels (max. concentratie 0,01 vezels/cm<sup>3</sup> - CODEX Art. VI.3-54) ontstaat en de toepassing voorafgaand wordt gefixeerd/bevochtigd; de individuele elementen zonder machinale werktuigen (boormachine, slijpschijf, hogedrukreiniger, Æ Æ Æ) en zonder breken of gooien een voor een losgemaakt worden; en ten slotte dubbel en luchtdicht verpakt weggevoerd worden naar een erkend afvalpunt (recyclagepark).

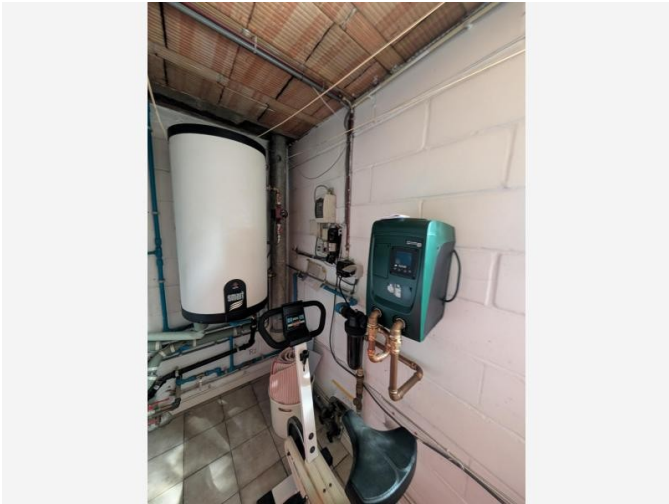
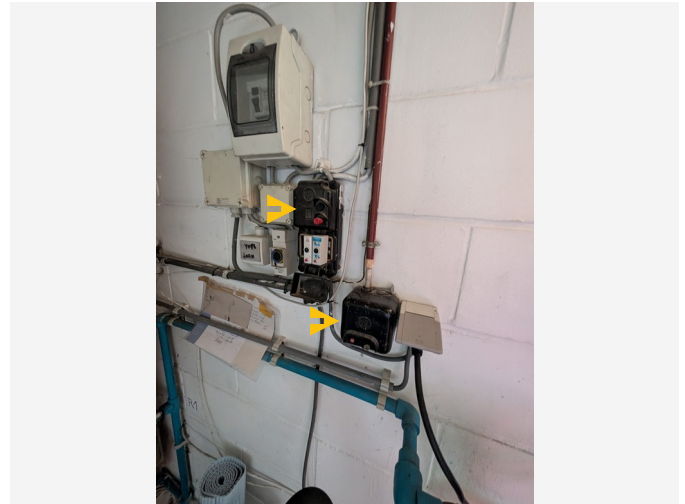
Het asbestmateriaal valt onder de mijlpaal van 2040.

Zorgvuldig beheren

Eindbeoordeling materiaalrisico	Laag materiaalrisico en/of verlaagde kans op vezelvrijgave
---------------------------------	--

Gebondenheid	Categorie 1: hechtgebonden in oorsprong
Asbestsoort (vezeltype)	Crocidoliet aanwezig
Asbestconcentratie	Laag (< 50%)
Afschermingsgraad van het gehele materiaal	Geheel of deels vrij aan de binnenlucht, maar geen contact met binnenluchtstromen
Toestand van het materiaal	Onbeschadigd, niet verweerd

Beschrijving	Bakeliet tellerkast
Omgeving	Binnen
Primaire drager	Communicatie en elektrische infrastructuur en uitrusting
Asbestmateriaal	Plaat, paneel, tablet - Type Bakeliet
Bindmiddel van asbestmateriaal	Kunststof of -hars
Gebondenheid op basis van bindmiddel	Hecht
Hoeveelheid (oppervlakte - dikte - aantal)	<ul style="list-style-type: none"> <li>• 0,40 m<sup>2</sup> - 0,30 cm - 5 stuks</li> </ul>
Totaal volume	0,006 m <sup>3</sup>
Eenvoudig bereikbaar	Ja
Bevestigingswijze	<ul style="list-style-type: none"> <li>• Geschroefd</li> </ul>
Identificatiemethode	<p>De asbestdeskundige beoordeelt het materiaal als asbestverdacht en dus asbesthoudend, en dit zonder monstername.</p> <p>Motivatie: De monstername brengt andere schade aan dan schade die inherent is aan de monstername.</p>
Destructieve handeling voor identificatie	Nee
Opmerking	<p>Deze oppervlakte werd niet gemeten, maar geschat op basis van een benadering voor alle aanwezige stopcontacten. Deze schatting mag niet worden gebruikt als maatstaf voor heffingen. Als deskundige hebben wij geverifieerd dat het materiaal inderdaad bakeliet betreft en geen harde PVC. Bakeliet wordt door ons beschouwd als een asbestverdachte toepassing, aangezien het in veel gevallen asbesthoudend is. We hebben echter geen staalname uitgevoerd om de functionaliteit van de meterkast niet in gevaar te brengen.</p>

- Zorg voor een veilig beheer. Vermijd het beschadigen van het asbestmateriaal. Controleer de toestand jaarlijks op wijzigingen.
- Voer bijkomende staalname(s) uit.

- Eenvoudige handelingen: mag via doe-het-zelf of door werknemer(s) met opleidingsattest eenvoudige handelingen  
Raadpleeg de actuele wetgeving op de website van OVAM. Onder strikte voorwaarden kan het eventueel toegestaan zijn om deze toepassing zelf te verwijderen. Bij twijfel wordt echter sterk aangeraden om een erkende asbestverwijderaar te raadplegen. Zorg er bovendien voor dat u zich goed informeert via de websites van OVAM en andere officiële bronnen over de vereiste persoonlijke beschermingsmaatregelen en de richtlijnen voor het veilig verwijderen van asbest.

Houd er rekening mee dat deze toepassingen vaak onder spanning staan. Het is daarom aan te raden om ook een elektricien te raadplegen, aangezien het werken aan of verwijderen van deze toepassingen specifieke technische kennis vereist.

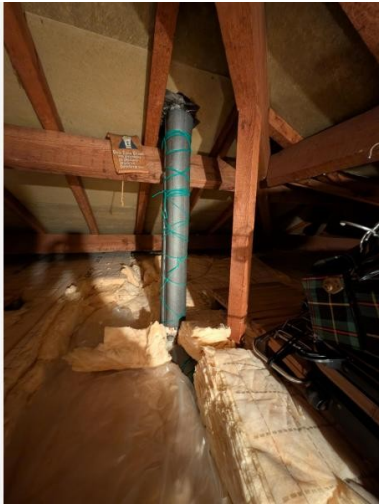
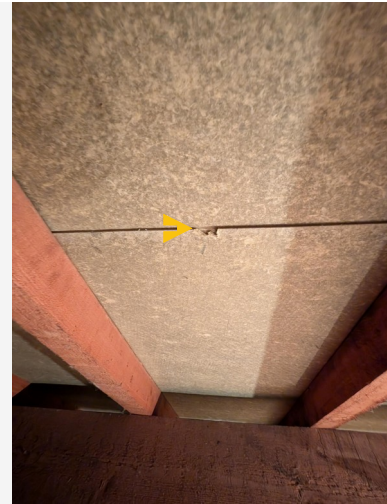
Het asbestmateriaal valt onder de mijlpaal van 2040.

Zorgvuldig beheren

Eindbeoordeling materiaalrisico	Laag materiaalrisico en/of verlaagde kans op vezelvrijgave
---------------------------------	--

Gebondenheid	Categorie 1: hechtgebonden in oorsprong
Asbestsoort (vezeltype)	Crocidoliet aanwezig
Asbestconcentratie	Laag (< 50%)
Afschermingsgraad van het gehele materiaal	Geheel of deels vrij aan de binnenlucht, maar geen contact met binnenluchtstromen
Toestand van het materiaal	Onbeschadigd, niet verweerd

#	Type	Referentie	Resultaat
4.1	Puntmonster	MO5	Crocidoliet, Chrysotiel

<b>Beschrijving</b>	Onderdak type Menuiserite
<b>Omgeving</b>	Binnen
<b>Primaire drager</b>	Schuin dak
<b>Asbestmateriaal</b>	Plaat, paneel, tablet - Type Menuiserite
<b>Bindmiddel van asbestmateriaal</b>	Cement
<b>Gebondenheid op basis van bindmiddel</b>	Hecht
<b>Hoeveelheid (oppervlakte - dikte - aantal)</b>	<ul style="list-style-type: none"><li>• 150,00 m<sup>2</sup> - 0,20 cm - 1 stuk</li></ul>
<b>Totaal volume</b>	0,30 m <sup>3</sup>
<b>Eenvoudig bereikbaar</b>	Nee <ul style="list-style-type: none"><li>• Het asbestmateriaal is bedekt (uitgezonderd laag verf, coating, behang, kunststof, textiel) en het wegnemen van het bedekkende materiaal kan niet zonder het bedekkende materiaal te beschadigen.</li></ul>
<b>Bevestigingswijze</b>	<ul style="list-style-type: none"><li>• Geklemd</li><li>• Genageld, geniet</li></ul>
<b>Identificatiemethode</b>	Een monstername door de asbestdeskundige met laboanalyse door een asbestlabo.

- Zorg voor een veilig beheer. Vermijd het beschadigen van het asbestmateriaal. Controleer de toestand jaarlijks op wijzigingen.
- Zorg voor een veilig beheer en verwijder dit asbestmateriaal wanneer het bij werken eenvoudig bereikbaar wordt. Controleer de toestand jaarlijks op wijzigingen.

- Eenvoudige handelingen: mag via doe-het-zelf of door werknemer(s) met opleidingsattest eenvoudige handelingen  
Deze toepassing kan door een aannemer die over een opleidingsattest eenvoudige handelingen beschikt of door een particulier (doe-het-zelf), verwijderd worden indien er geen verhoogd risico op vrijgave van asbestvezels (max. concentratie 0,01 vezels/cm<sup>3</sup> - CODEX Art. VI.3-54) ontstaat en de toepassing voorafgaand wordt gefixeerd/bevochtigd; de individuele elementen zonder machinale werktuigen (boormachine, slijpschijf, hogedrukreiniger,...) en zonder breken of gooien een voor een losgemaakt worden; en ten slotte dubbel en luchtdicht verpakt weggevoerd worden naar een erkend afvalpunt (recyclagepark).

- Eenvoudige handelingen: enkel door erkend asbestverwijderaar  
Indien bovenstaande criteria worden overschreden:

Deze toepassing kan enkel door een erkende asbestverwijderaar verwijderd worden omdat er hier automatisch een verhoogd risico op vrijgave van asbestvezels (max. concentratie 0,01 vezels/cm<sup>3</sup> - CODEX - Art. VI.3-54) ontstaat. (Bron: VLAREM II: 6.4.0.1 par1, par2 en par3). Een erkend asbestverwijderaar moet ingeschakeld worden voor deze toepassingen die niet (kunnen) worden verwijderd door de couveuzemethode, door hermetische zone of door de materialen beschreven in Vlarem II, art. 6.4.0.1 par2. (Bron: Leidraad bij het Inspectieprotocol)

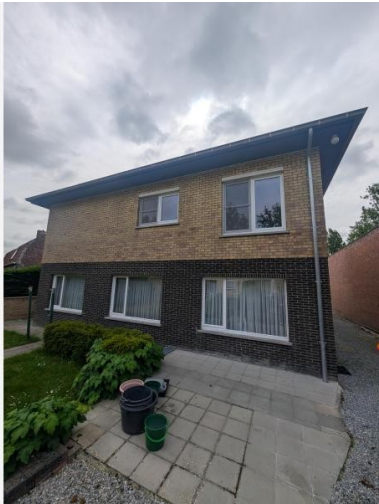
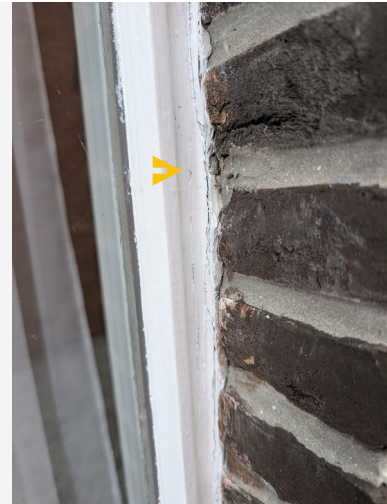
Het asbestmateriaal valt onder de mijlpaal van 2040.

Zorgvuldig beheren

Eindbeoordeling materiaalrisico	Laag materiaalrisico en/of verlaagde kans op vezelvrijgave
---------------------------------	--

Gebondenheid	Categorie 1: hechtgebonden in oorsprong
Asbestsoort (vezeltype)	Alleen chrysotiel aanwezig
Asbestconcentratie	Laag (< 50%)
Afschermingsgraad van het gehele materiaal	Geheel of deels vrij aan de buitenlucht, maar geen contact met binnenlucht
Toestand van het materiaal	Licht beschadigd, licht verweerd. Intacte calciumsilicaatplaat of materiaal met categorie 3-gebondenheid

Beschrijving	Mastiek
Omgeving	Buiten
Primaire drager	Wandopening verticaal (raam, deur, ...)
Asbestmateriaal	In-situ afwerkingslagen - Pasta, stopverf, voegsel, stopsel, vulsel, mastiek, kitten, ...
Bindmiddel van asbestmateriaal	Kitten, mastiek, pasta
Gebondenheid op basis van bindmiddel	Hecht
Hoeveelheid (lengte - aantal)	<ul style="list-style-type: none"><li>• 10,00 m - 1 stuk</li></ul>
Totale lengte	10,00 m
Eenvoudig bereikbaar	Ja
Bevestigingswijze	<ul style="list-style-type: none"><li>• Verlijmd, ingegoten, versmeerd</li></ul>
Identificatiemethode	Een monstername door de asbestdeskundige met laboanalyse door een asbestlabo.
Destructieve handeling voor identificatie	Nee
Opmerking	<p>Bij vier ramen zit er een mastieklaag tussen de muren en de kozijnen, hiervan werd een staal genomen en naar een erkend asbestlabo opgestuurd. Tussen de kozijnen en het glaswerk zit bij dezelfde ramen silicone.</p> <p>De hoeveelheid is een zo nauwkeurig mogelijke opmeting. Hieraan kunnen evenwel geen rechten worden ontleend.</p>

- Zorg voor een veilig beheer. Vermijd het beschadigen van het asbestmateriaal. Controleer de toestand jaarlijks op wijzigingen.

- Eenvoudige handelingen: mag via doe-het-zelf of door werknemer(s) met opleidingsattest eenvoudige handelingen  
Deze toepassing kan door een aannemer die over een opleidingsattest eenvoudige handelingen beschikt of door een particulier (doe-het-zelf), verwijderd worden indien er geen verhoogd risico op vrijgave van asbestvezels (max. concentratie 0,01 vezels/cm<sup>3</sup> - CODEX Art. VI.3-54) ontstaat en de toepassing voorafgaand wordt gefixeerd/bevochtigd; de individuele elementen zonder machinale werktuigen (boormachine, slijpschijf, hogedrukreiniger,...) en zonder breken of gooien een voor een losgemaakt worden; en ten slotte dubbel en luchtdicht verpakt weggevoerd worden naar een erkend afvalpunt (recyclagepark).

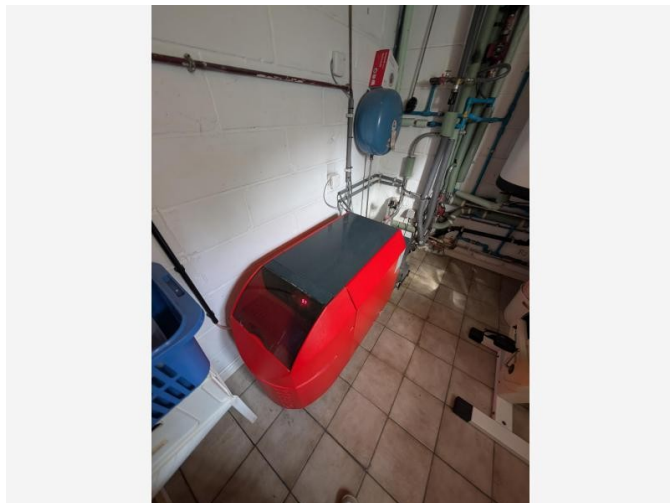
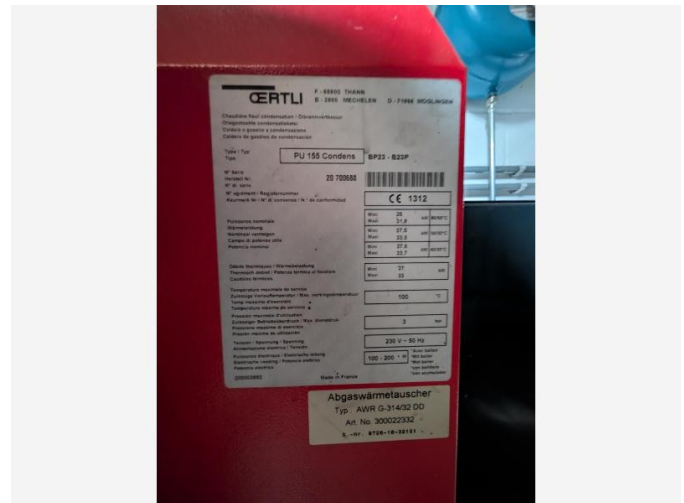
## Fiche 11: CV-ketel

Beschrijving	Notitie	Terug te vinden op plannen
Fiche 11: CV-ketel	De CV-ketel is niet asbestverdacht. Deze soort ketels (PU 155 condens) werden na 2000 gefabriceerd.	-
Fiche 12: Kit aan de ramen	De kit aan de ramen is niet asbestverdacht. Het betreft silicone tussen de muren en kozijnen alsook tussen de kozijnen en het glaswerk.	Plan 1.1: grondplan gv Plan 1.4: grondplan 1e verdiep
Fiche 13: Leidingisolatie	De leidingisolatie is niet-asbestverdacht.	-

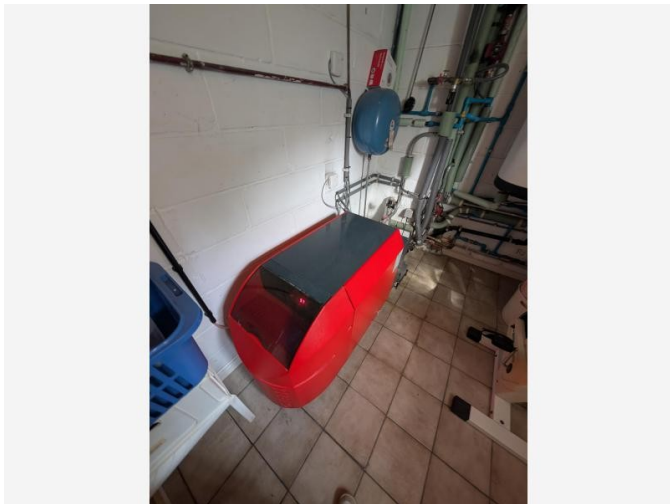
### Fiche 14: Rookgaskanaal

Beschrijving	Notitie	Terug te vinden op plannen
Fiche 14: Rookgaskanaal	Het rookgaskanaal van de stookolieketel kon niet waargenomen worden.	-
