# Asbestinventarisatetest

Koninklijke Baan 328/102, 8670 Koksijde

Attestnummer : **20260904-000345.000**

Uitgegeven op : **04.09.2026**

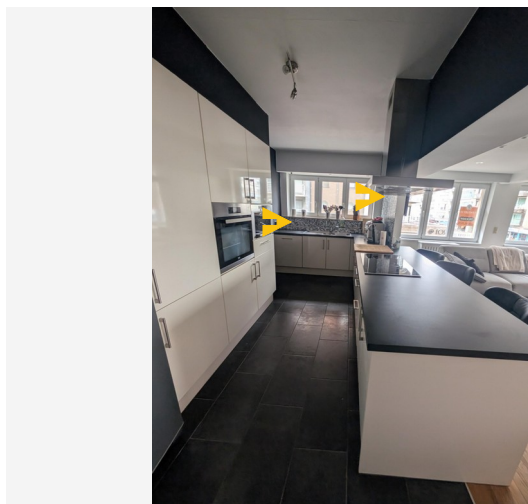
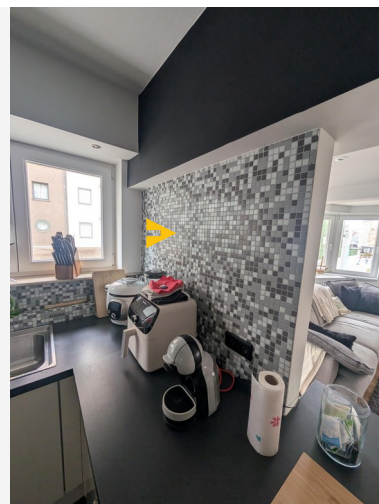
De muren in de keuken werden bezet met faiencetegeltjes. Welke lijm hiervoor gebruikt werd kon niet waargenomen worden door de deskundige zonder destructief te werk te gaan.

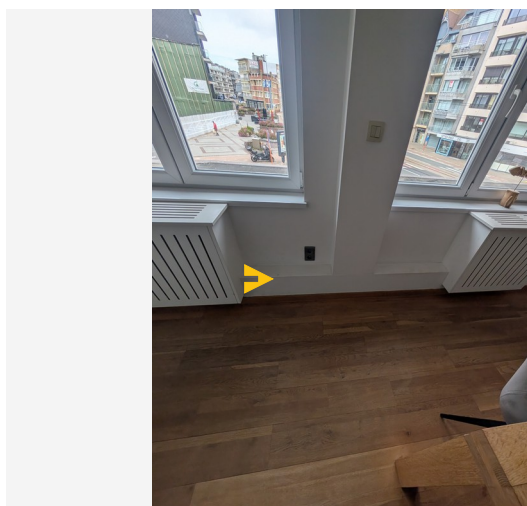
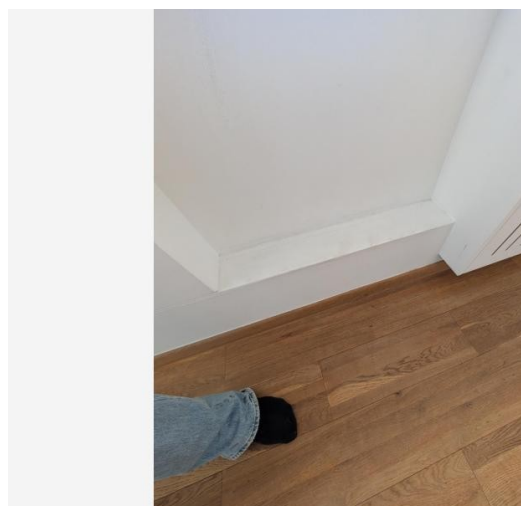
In de woonkamer en de slaapkamers zijn onderaan de wanden panelen aangebracht die (waarschijnlijk) de leidingen voor de radiatoren afschermen. Er kon niet waargenomen worden wat zich achter deze panelen exact bevond zonder destructief te werk te gaan.

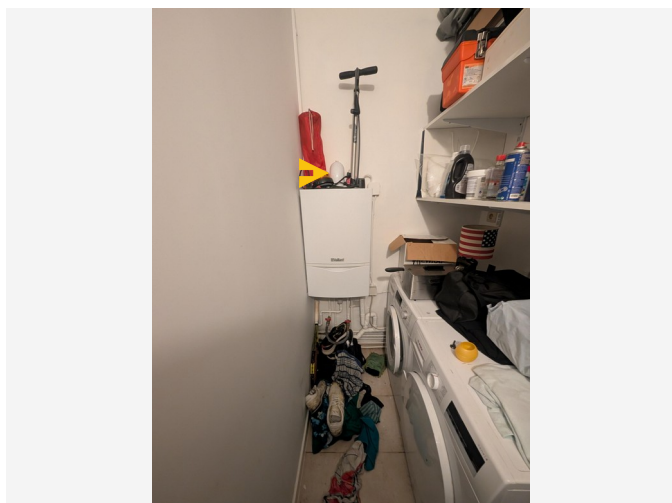
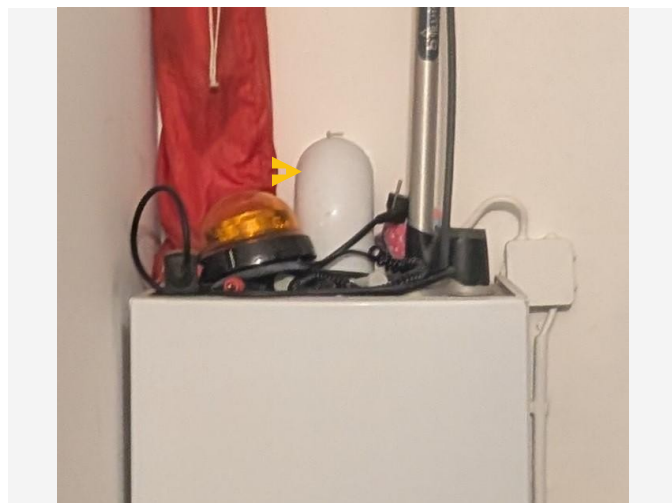
### Fiche 5: Rookgaskanaal (niet verdacht)

| Beschrijving | Notitie | Terug te vinden op plannen |
|---|---|---|
| Fiche 5: Rookgaskanaal (niet verdacht) | Het rookgaskanaal is niet verdacht. | - |

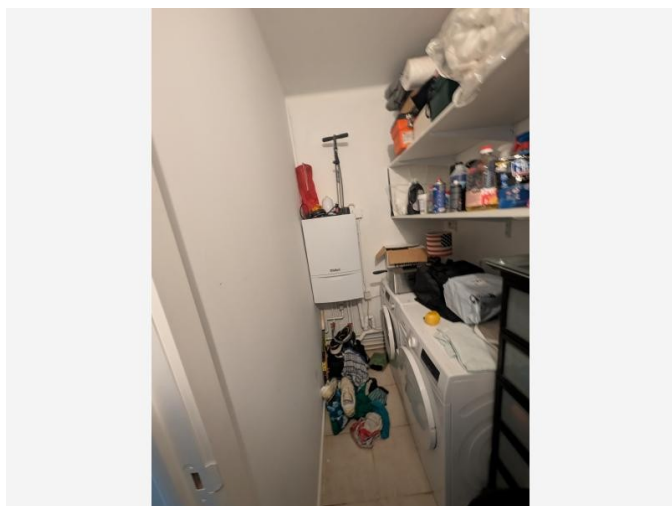
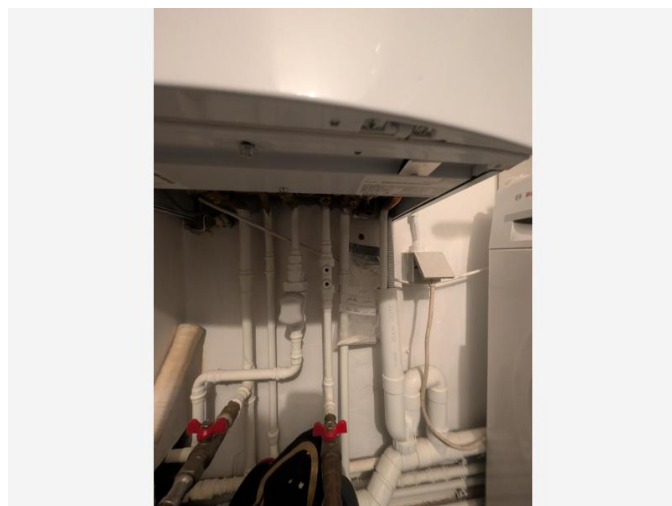
### Fiche 6: CV-ketel (niet verdacht)

| Beschrijving | Notitie | Terug te vinden op plannen |
|---|---|---|
| Fiche 6: CV-ketel (niet verdacht) | De CV-ketel (dichtingen, isolerend materiaal) is niet asbestverdacht. Het betreft hier een recente condenserende gasketel met bouwjaar na 2001. | Plan 1.3: grondplan |

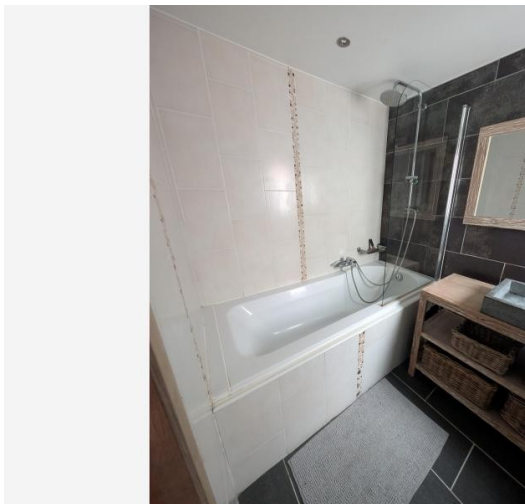
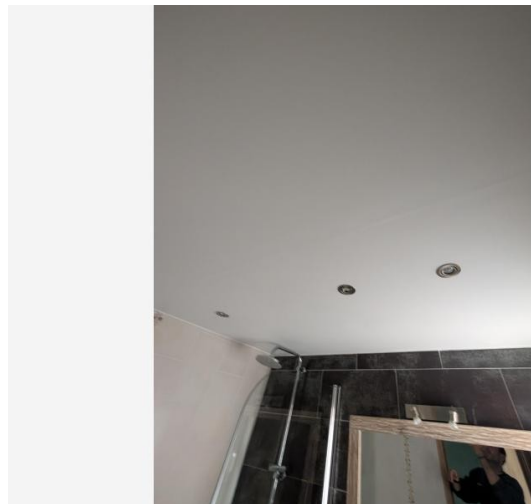
### Fiche 7: Plafonds bestaande uit voorzetpanelen

| Beschrijving | Notitie | Terug te vinden op plannen |
|---|---|---|
| Fiche 7: Plafonds bestaande uit voorzetpanelen | De slaapkamers, gang, wc, badkamer en woonkamer hebben een vals plafond. Er kon niet waargenomen worden wat zich achter deze panelen bevond zonder destructief te werk te gaan. | - |

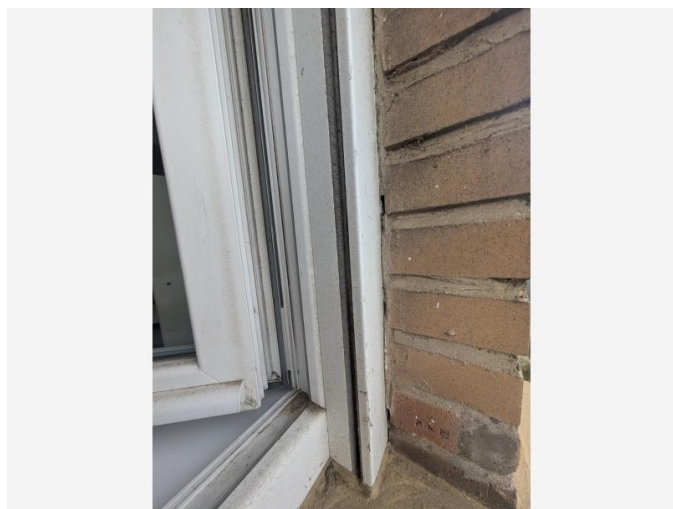
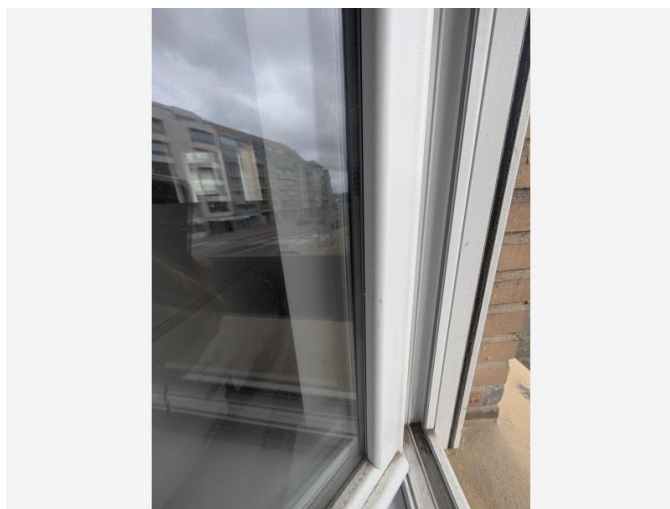
### Fiche 10: Kit aan de ramen (niet aanwezig)

| Beschrijving | Notitie | Terug te vinden op plannen |
|---|---|---|
| Fiche 10: Kit aan de ramen (niet aanwezig) | Er is geen kit aan de ramen. Het zijn recent geplaatste pvc-ramen zonder kit tussen raamwerk en kozijnen noch tussen muren en kozijnen. | - |

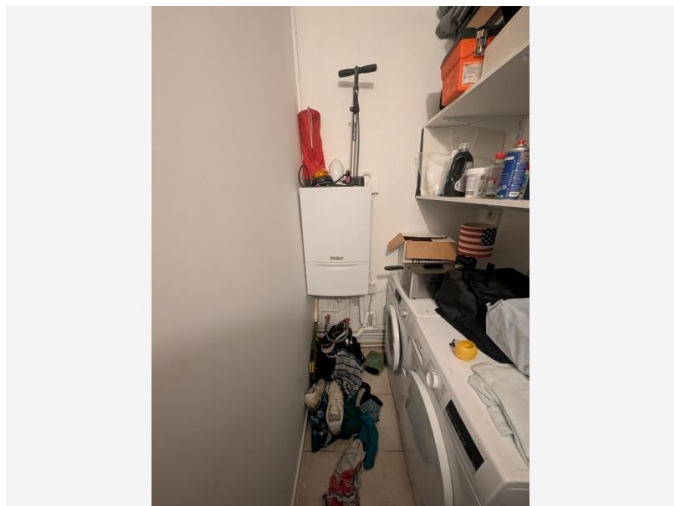
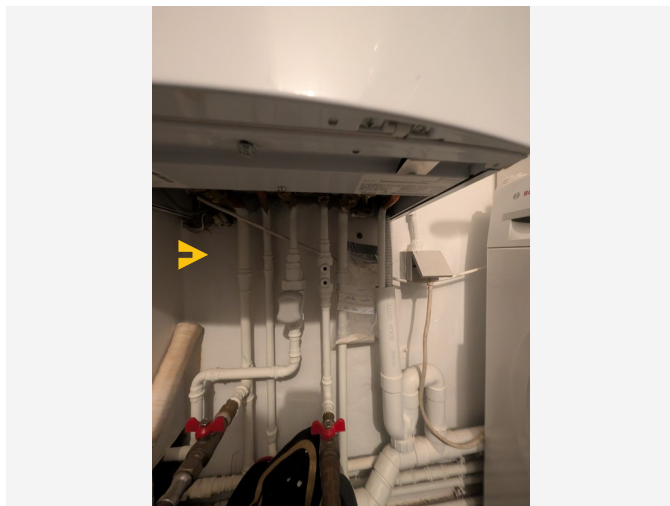
## Fiche 11: Leidingisolatie (niet aanwezig)

| Beschrijving | Notitie | Terug te vinden op plannen |
|---|---|---|
| Fiche 11: Leidingisolatie (niet aanwezig) | Er is geen leidingisolatie aanwezig. | - |
