# Asbestinventarisatetest

Marcel Demanlaan 25, 8670 Koksijde

Attestnummer : 20260420-000467.000

Uitgegeven op : 20.04.2026

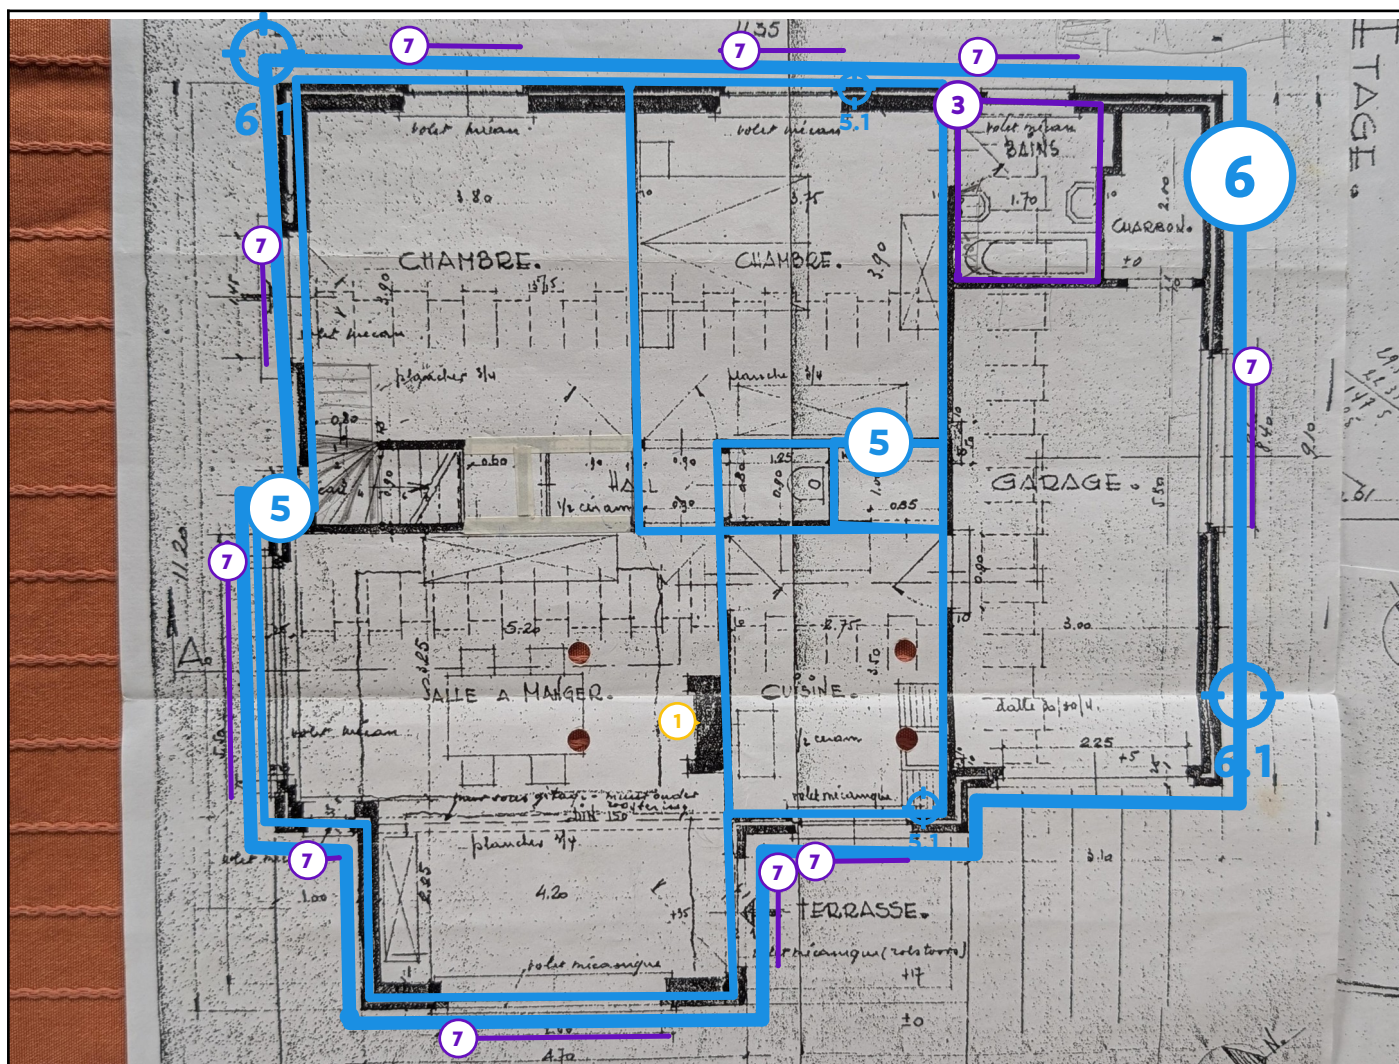
# Plan 1.1: gv wanden

Beschrijving	Type	Actie
1. Kachel	Uitsluiting	-
3. Tegelijm badkamer gv	Advies	-
5. Pleisterwerk wanden	Geen asbest	-
5.1 Code: MO1	Mengmonster	-
6. Cementen smeerlaag buitengevel	Geen asbest	-
6.1 Code: MO2	Mengmonster	-

7. Kit aan de ramen	Overige ruimte of materiaal	-
---------------------	-----------------------------	---

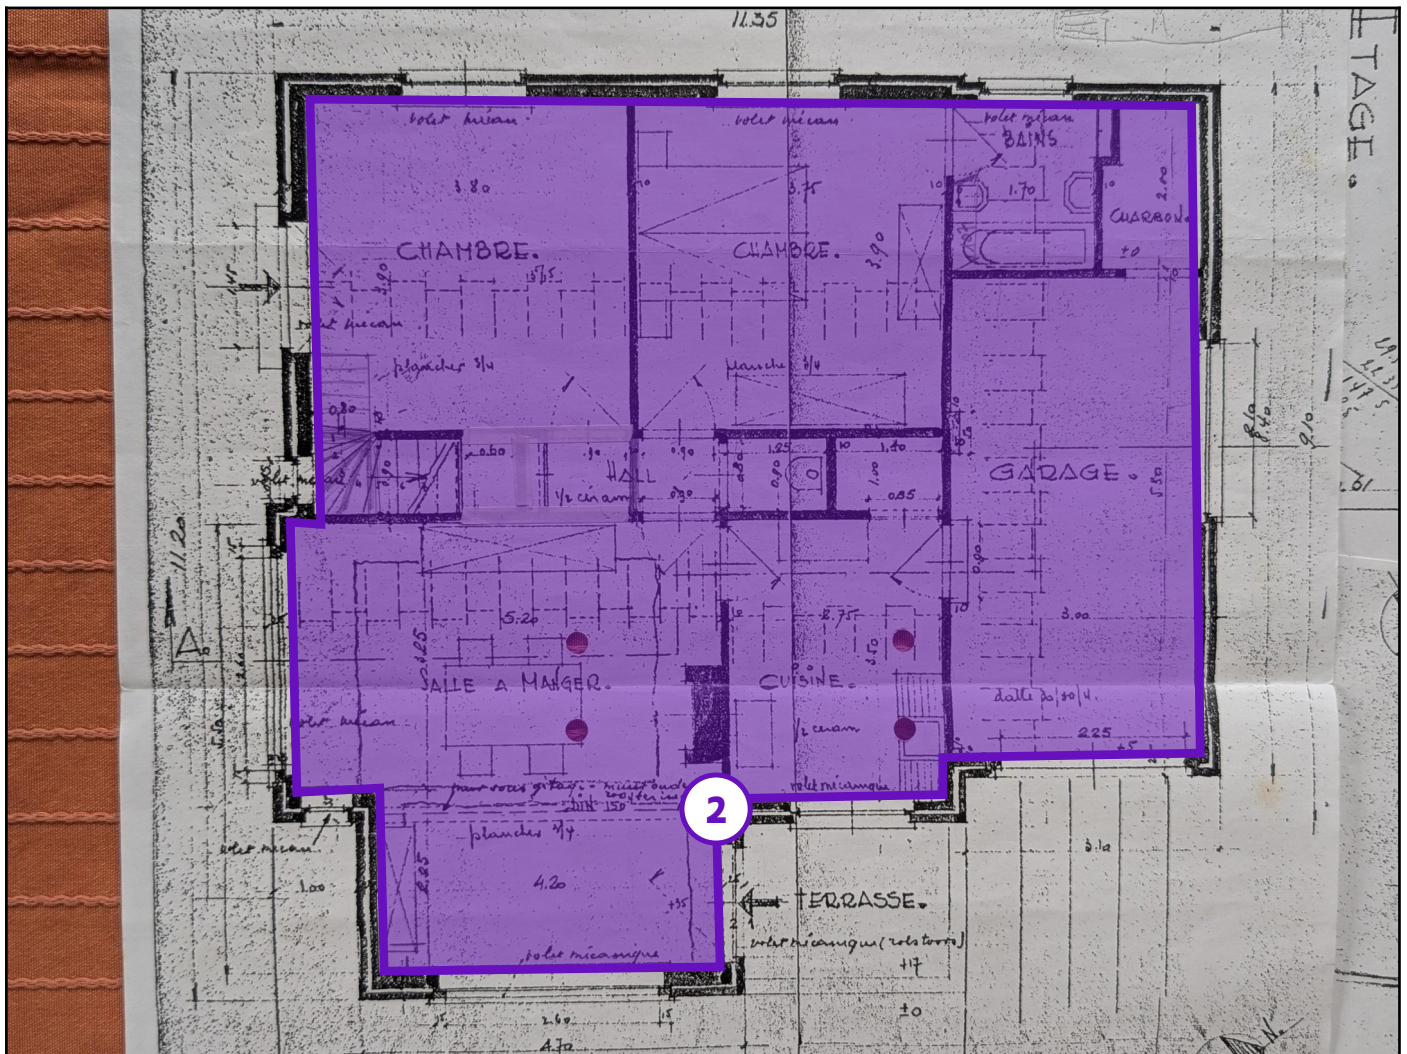
## Plan 1.2: gv plafonds

Beschrijving	Type	Actie
2. Plafonds bestaande uit voorzetpanelen	Advies	-

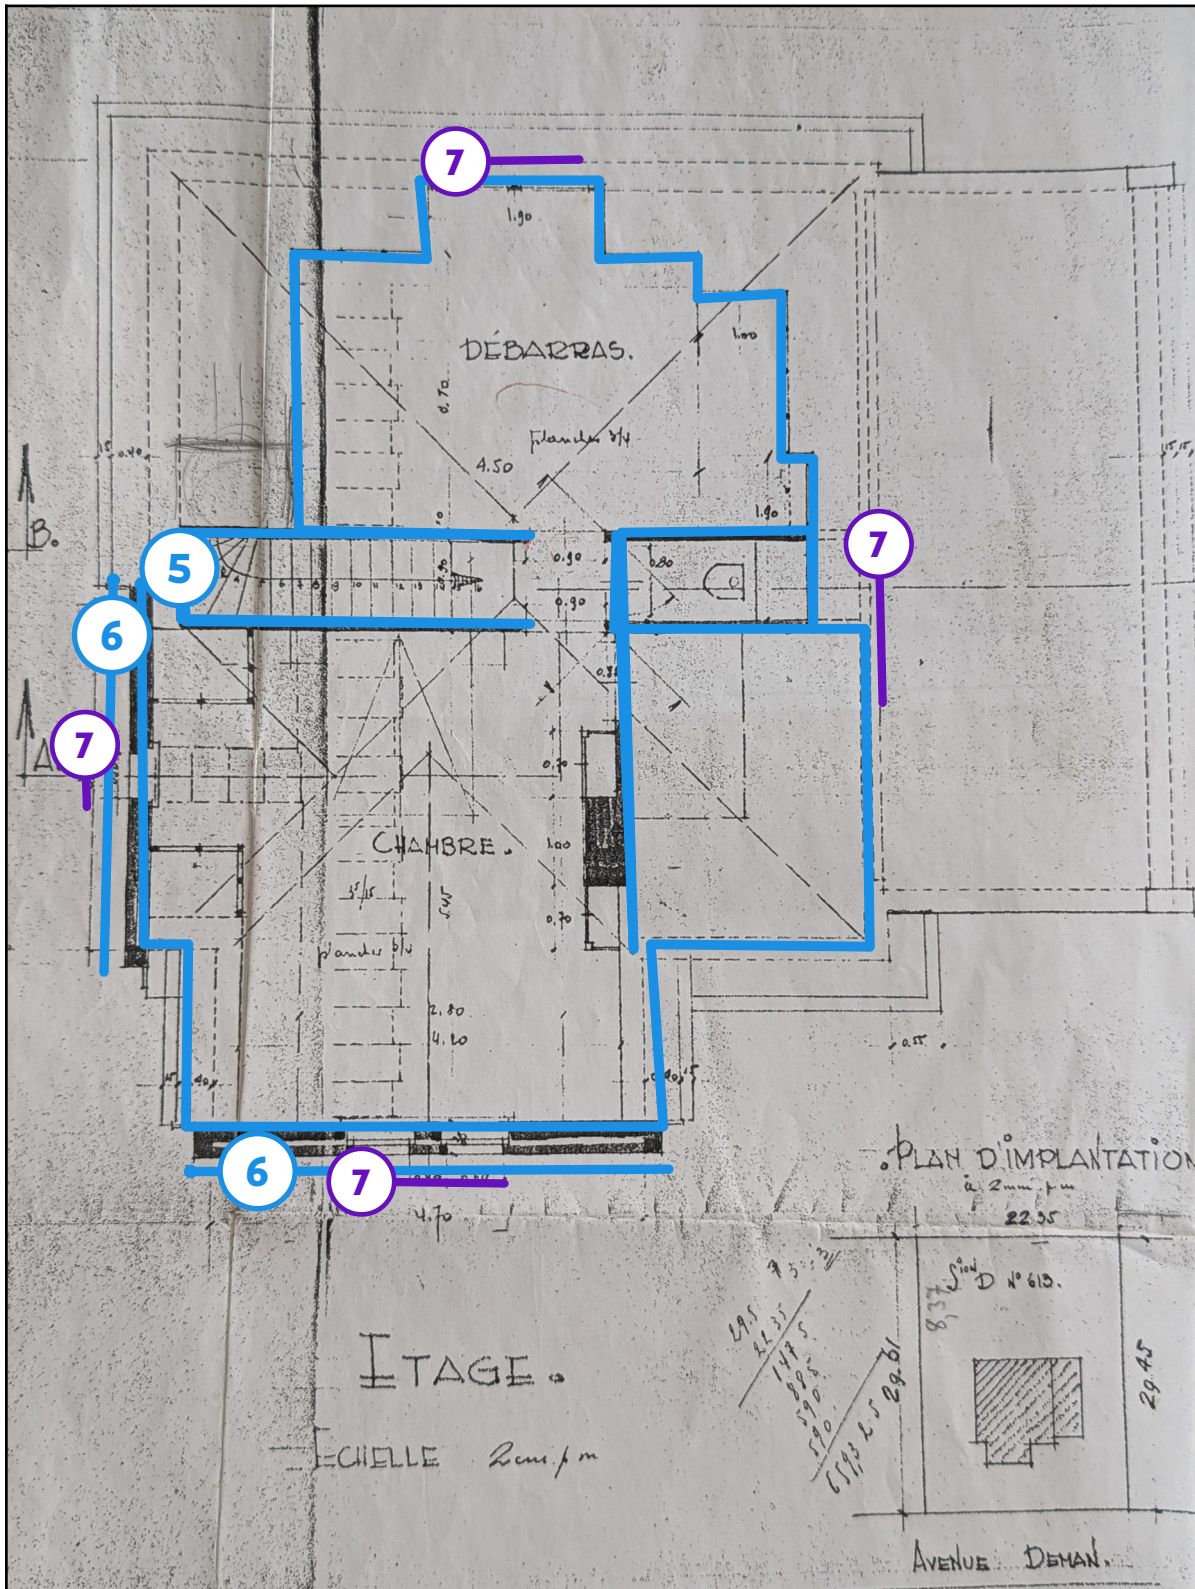
## Plan 1.3: 1e verdiep wanden

5. Pleisterwerk wanden	Geen asbest	-
6. Cementen smeerlaag buitengevel	Geen asbest	-
7. Kit aan de ramen	Overige ruimte of materiaal	-

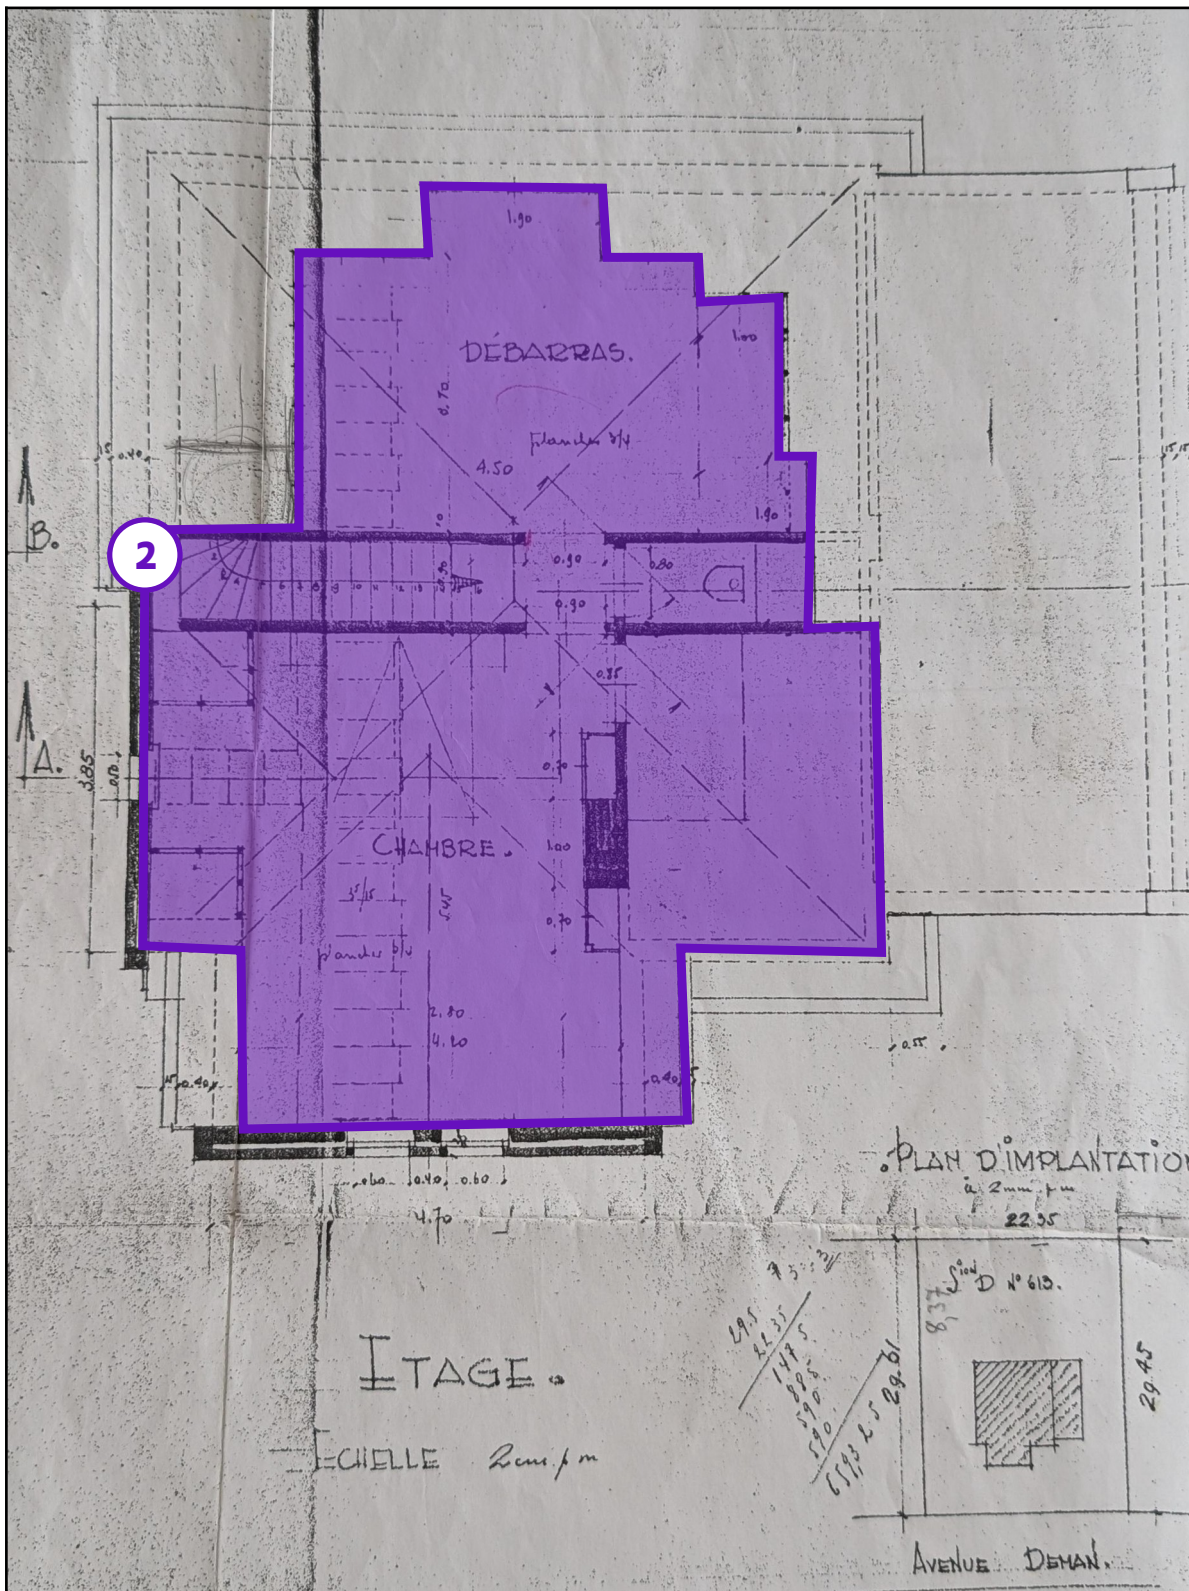
## Plan 1.4: 1e verdiep plafonds

2. Plafonds bestaande uit voorzetpanelen	Advies	-
--	--------	---

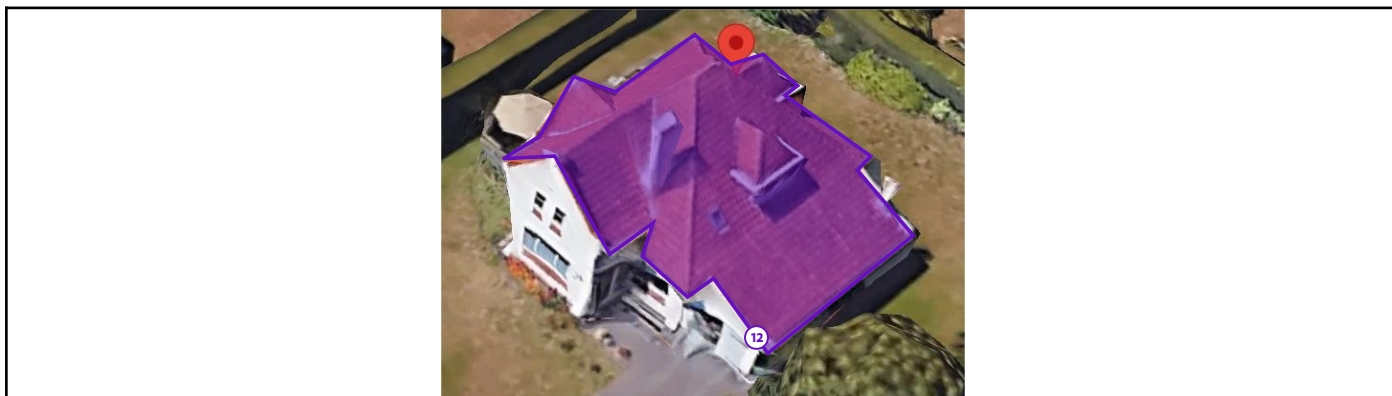
## Plan 1.5: daken rechts

Beschrijving	Type	Actie
12. Dakbedekking bestaande uit pannen (niet verdacht)	Overige ruimte of materiaal	-

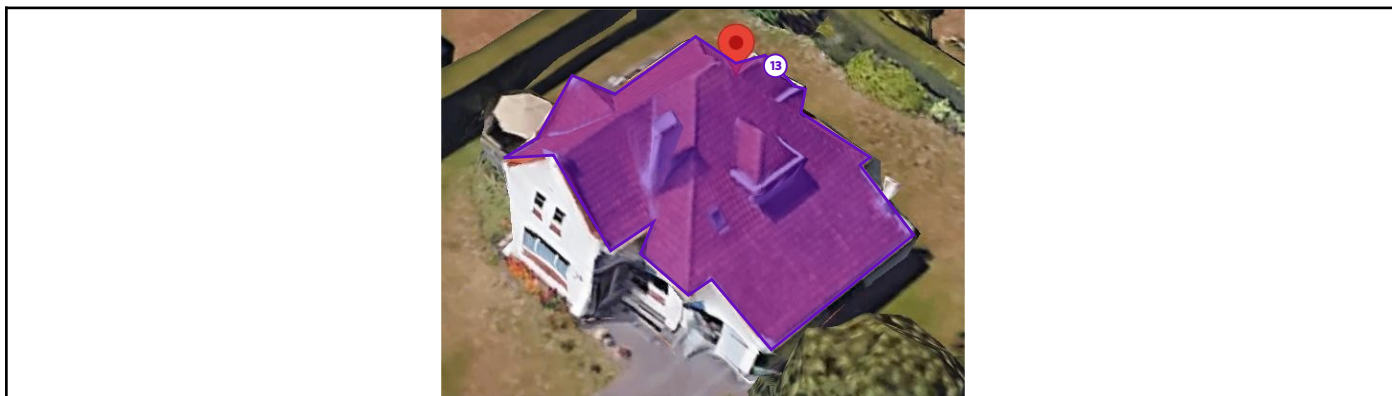
## Plan 1.6: daken rechts

Beschrijving	Type	Actie
13. Onderdak (niet aanwezig)	Overige ruimte of materiaal	-

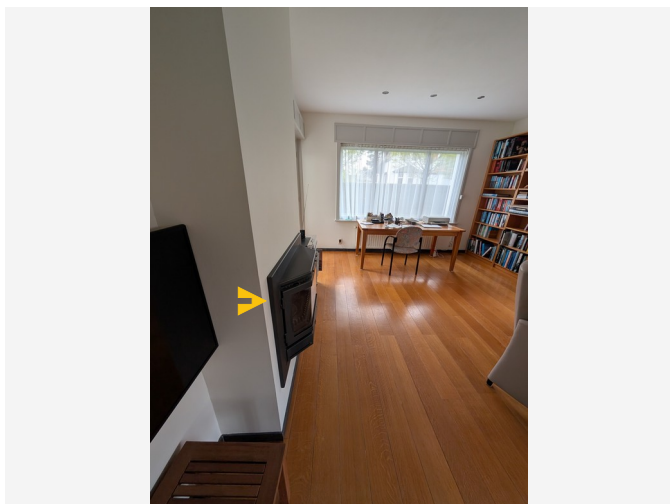
Situeringfoto

Bouwjaar: 2004

*Constructies gebouwd vanaf 2001 moeten niet onderzocht worden*

Opmerking	De houtkachel in de woonkamer werd aangekocht en geplaatst in 2004. Er werd een factuur voorgelegd als bewijsmateriaal.
-----------	---

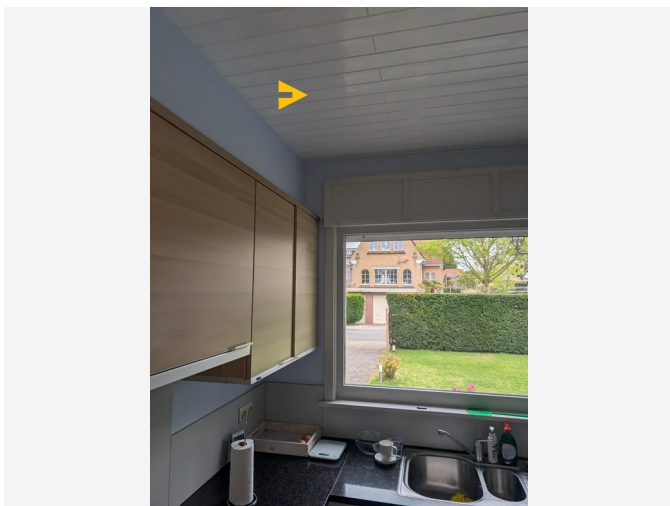
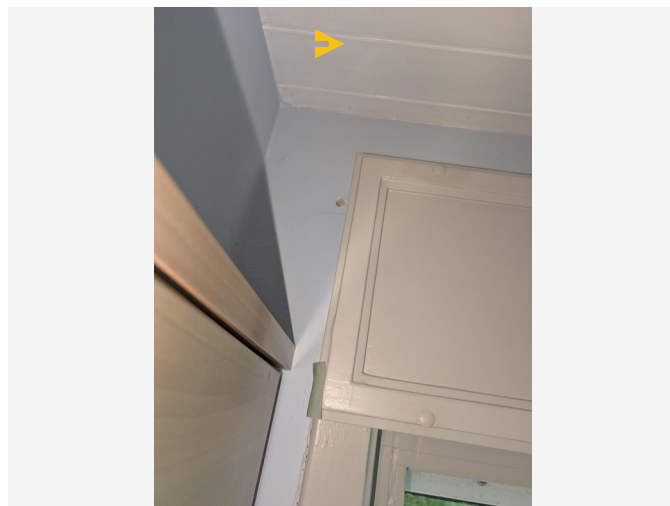
De plafonds werden afgewerkt met niet-asbestverdachte voorzetpanelen (vals plafond-gyproc en latjes in de keuken) die inspectie van de bedekte structuur (opbouw, pleisterwerk) verhinderen.

Basis voor advies	Beoordeling op basis van expertise met een vaststelling door de asbestdeskundige.
Primaire drager	Plafond

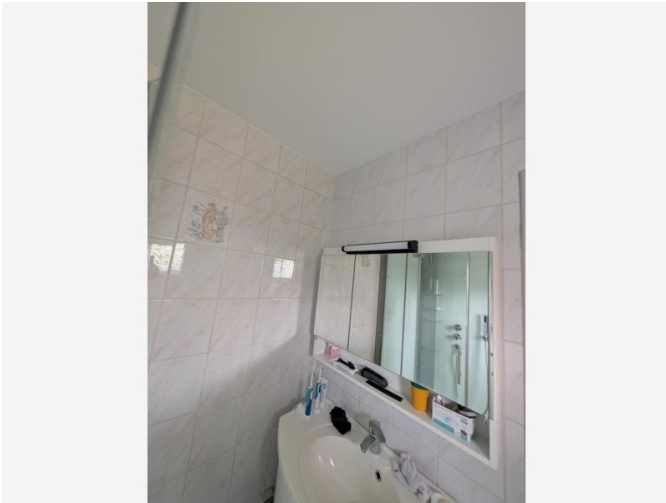
Situeringsfoto

In de doucheruimte beneden werden alle muren bezet met tegels. Welke lijm hiervoor gebruikt werd kon niet geïnspecteerd worden zonder destructief te werk te gaan. Laat dit bij eventuele werken verder onderzoeken.

Basis voor advies	Beoordeling op basis van expertise, zonder een vaststelling door de asbestdeskundige.
Primaire drager	Binnenwand

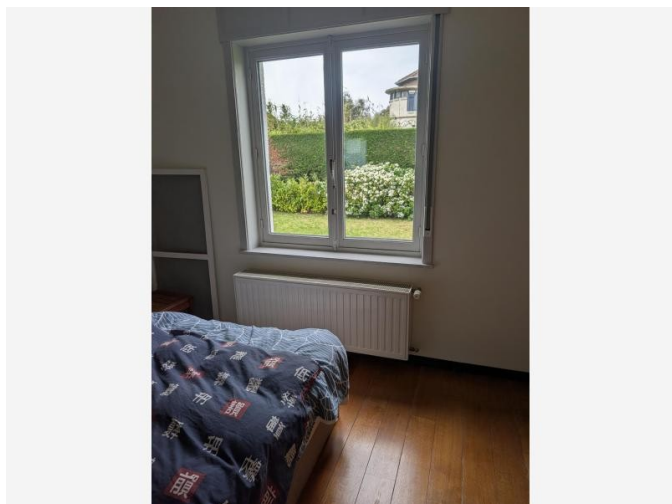
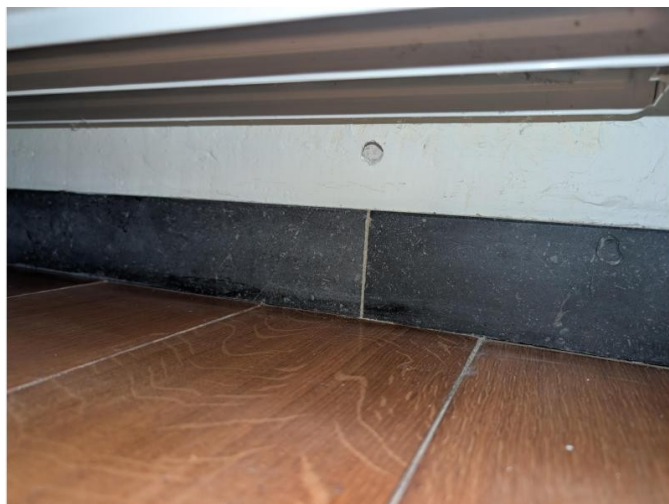
## Fiche 5: Pleisterwerk wanden

Geen asbest

#	Type	Referentie	Resultaat
5.1	Mengmonster	MO1	Geen asbest

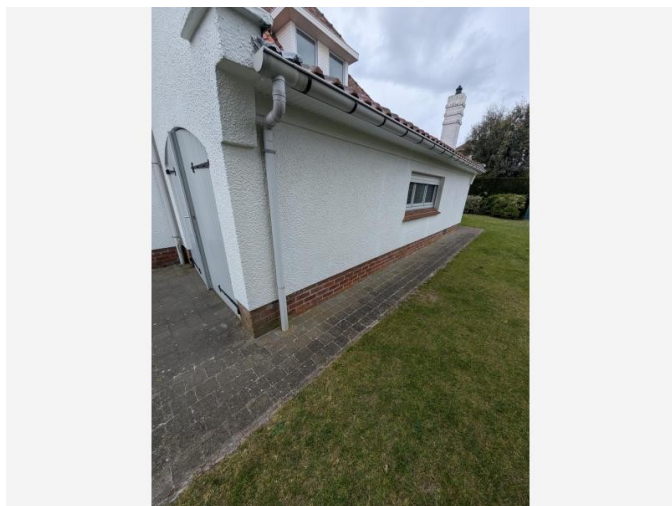
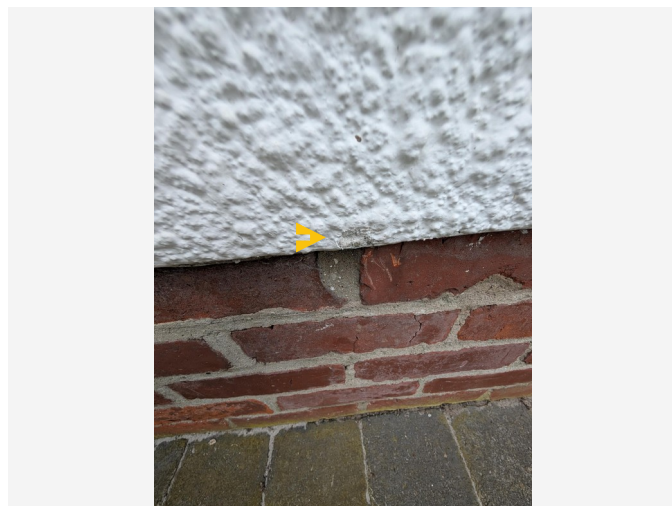
## Fiche 6: Cementen smeerlaag buitengevel

Geen asbest

#	Type	Referentie	Resultaat
6.1	Mengmonster	MO2	Geen asbest

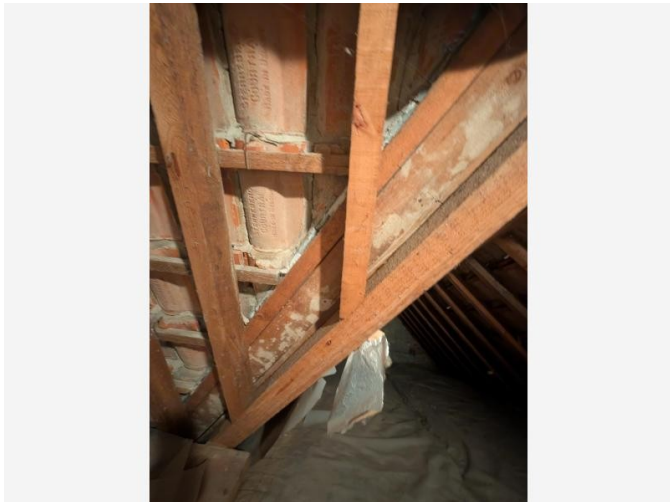
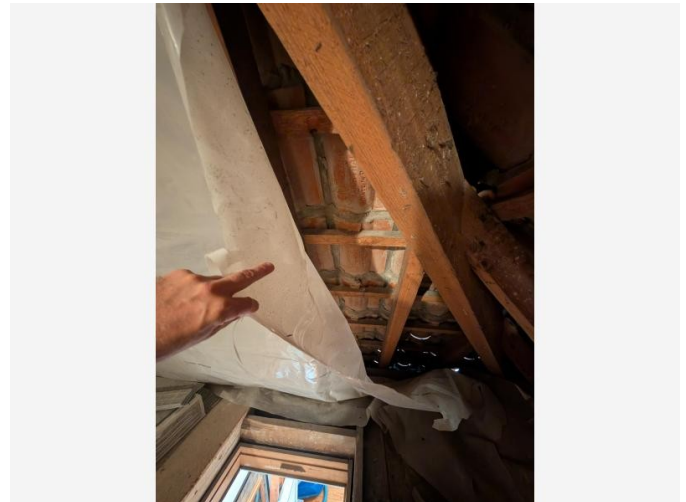
## Fiche 13: Onderdak (niet aanwezig)

Beschrijving	Notitie	Terug te vinden op plannen
Fiche 13: Onderdak (niet aanwezig)	Er is geen te onderzoeken onderdak aanwezig op de inspectielocatie.  Vanop de zolder zien we de dakpannen zonder aanwezigheid van onderdak.	Plan 1.6: daken rechts
Fiche 14: Liftinfrastructuur (niet aanwezig)	Er is geen liftinfrastructuur aanwezig op de inspectielocatie.	-
