# Asbestinventarisatetest

Bovalstraat 14/001, 8670 Koksijde

Attestnummer : 20230719-000423.000

Uitgegeven op : 19.07.2023

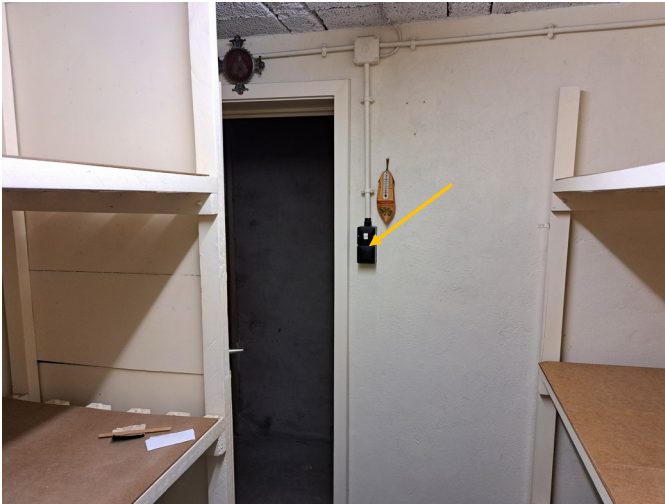
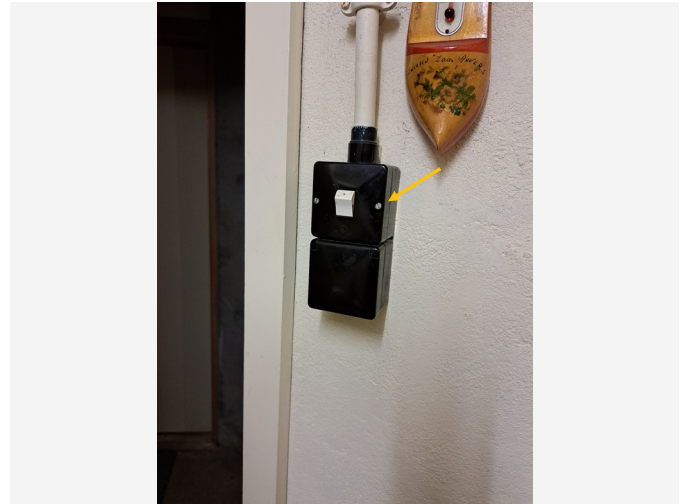
Beschadiging door bv stoten of poetsen.

| Eindbeoordeling materiaalrisico | Laag materiaalrisico en/of verlaagde kans op vezelvrijgave |
| Opmerking | Het materiaal is nagenoeg in originele staat. |

| Asbestsoort (vezeltype) | Crocidoliet aanwezig |

| Opmerking | <p>10-tal stopcontacten en schakelaars in appartement, 2 in kelder en 3 in garage.</p> <p>Deze worden om veiligheidsredenen en gelet op het niet destructief onderzoek niet bemonsterd (of beschadigd voor inspectie ter plaatse). Bovendien is er vrij veel staal nodig om de asbesthoudendheid te kunnen identificeren.</p> |

- Zorg voor een veilig beheer. Vermijd het beschadigen van het asbestmateriaal. Controleer de toestand jaarlijks op wijzigingen.
- Voer staalname uit ingeval van vervanging schakelaar of bij elektriciteitswerken zodat het materiaal in het juiste afvalstroom belandt.

- Eenvoudige handelingen: mag via doe-het-zelf of door werknemer(s) met opleidingsattest eenvoudige handelingen  
Mag via doe het zelf. Eenvoudig in zijn geheel te verwijderen zonder te beschadigen.

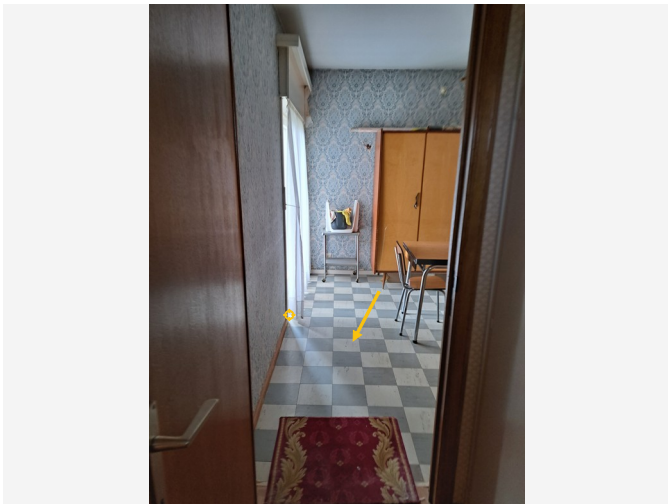
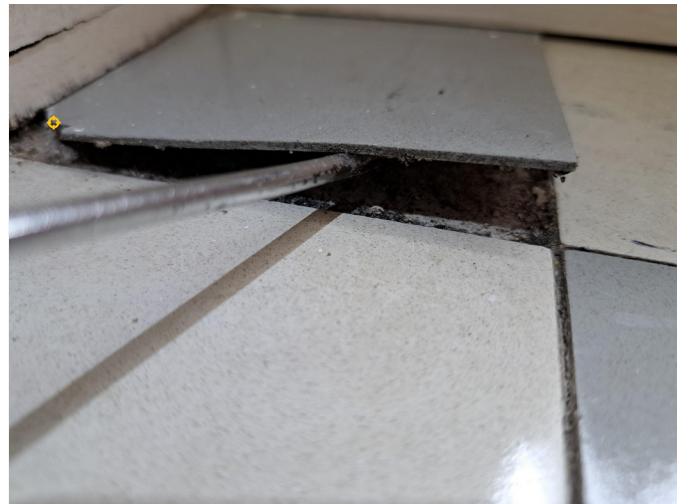
Beschadiging bv bij stappen, poetsen.

| Opmerking | Lichte beschadiging lokaal vast te stellen: enkele gaatjes maar geen stofvorming of loskomen van stukjes.<br><br>Het materiaal is niet meer in originele staat. |

| Asbestsoort (vezeltype) | Alleen chrysotiel |
| Toestand van het materiaal | Licht beschadigd, licht verweerd. Intact materiaal type Pical – asbestboard of categorie III 'gebondenheid' |

| Opmerking | <p>Vinylvloer gelijmd (zwarte lijm) op dragende vloer. Deels bedekt met een bruine vinylvloer (A5). In slaapkamer 1 is de toepassing niet bedekt.</p> <p>Één vinylegel lag los waardoor de zwarte lijm afzonderlijk kon bemonsterd worden.</p> |

- Zorg voor een veilig beheer. Vermijd het beschadigen van het asbestmateriaal. Controleer de toestand jaarlijks op wijzigingen.
- Scherm in afwachting van verwijdering het asbestmateriaal af van luchtstromingen en verstoring: bijvoorbeeld door het te verpakken, te fixeren, af te dekken, signalisatie - afbakening aan te brengen, ...

- Hermetische zone (erkend asbestverwijderaar)  
De asbesthoudende tegels zijn gelijmd met een asbesthoudende lijm.

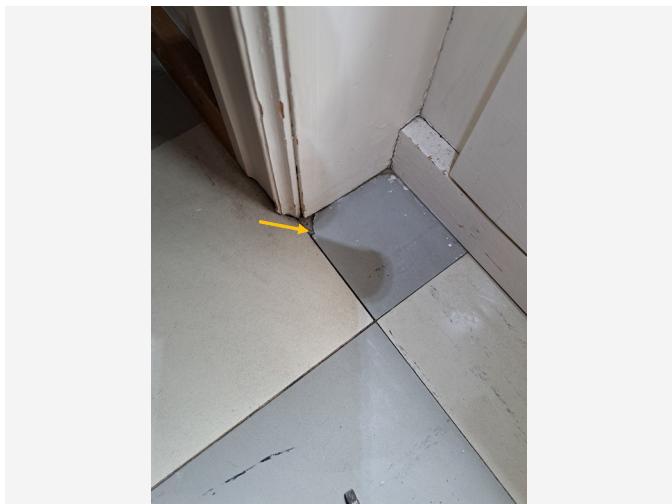
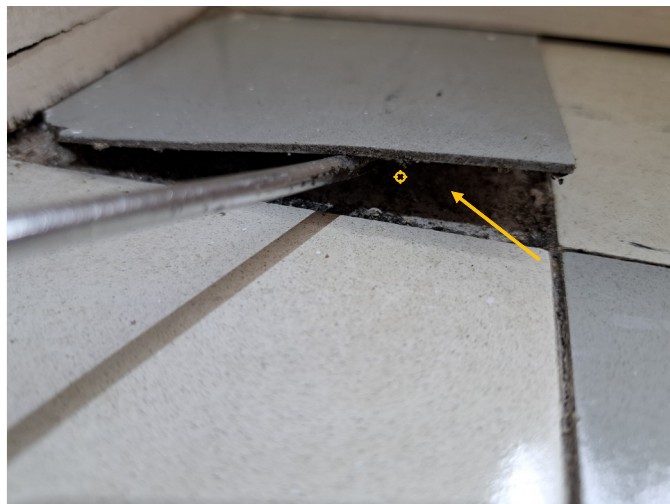
Beschadiging door bv poetsen (bereikbaar via de voegen tussen de asbesthoudende vinyltegels)

| Opmerking | Via de voegen tussen de vinyltegels deels vrij aan de binnenlucht.<br>Het materiaal is niet meer in originele staat. |

| Asbestsoort (vezeltype) | Alleen chrysotiel |

| Opmerking | Zwarte lijm onder wit blauwe vinyltegels kon afzonderlijk bemonsterd worden via een losliggende vinyltegel. |

- Scherm in afwachting van verwijdering het asbestmateriaal af van luchtstromingen en verstoring: bijvoorbeeld door het te verpakken, te fixeren, af te dekken, signalisatie - afbakening aan te brengen, ...
- Zorg voor een veilig beheer en verwijder dit asbestmateriaal wanneer het bij werken eenvoudig bereikbaar wordt. Controleer de toestand jaarlijks op wijzigingen.

- Hermetische zone (erkend asbestverwijderaar)  
Niet te verwijderen zonder te beschadigen.

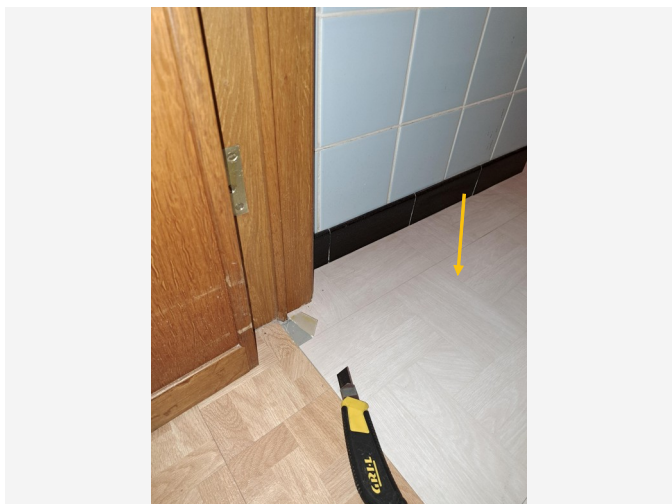
Betreft een niet asbestverdachte vinylvloer.

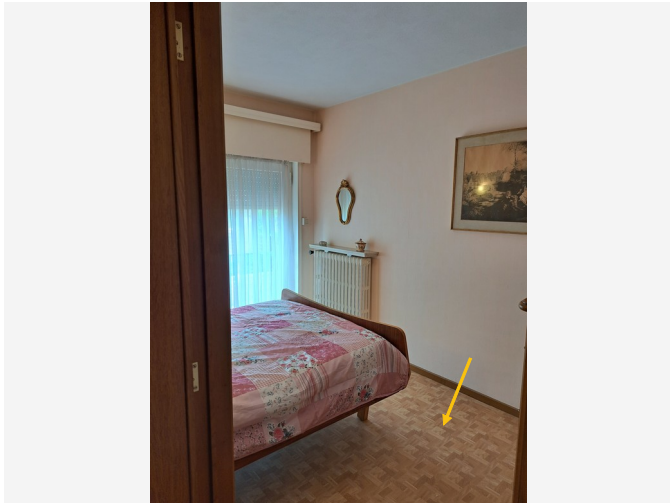
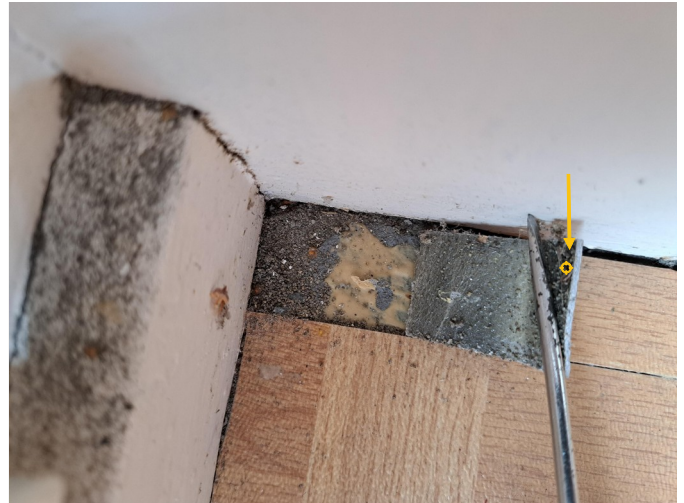
## Fiche 5: Bruine vinylvloer

Geen asbest

| Opmerking | Vinylvloer in de gang en slaapkamers 2 en 3. Gelijmd op onderliggende vinylvloer. |

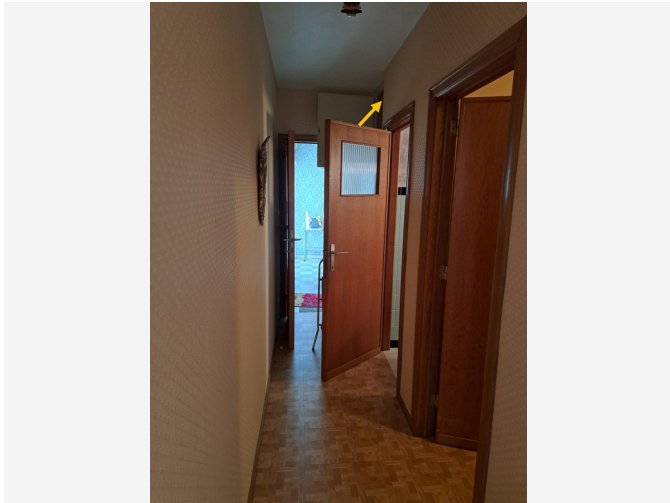
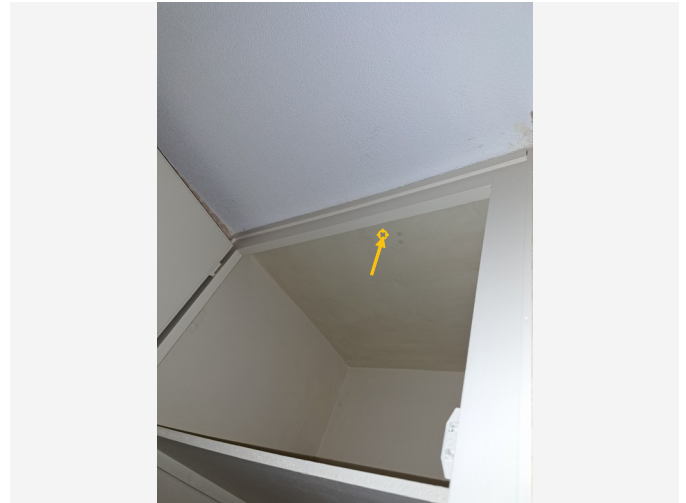
## Fiche 6: Pleister plafond appartement

Geen asbest

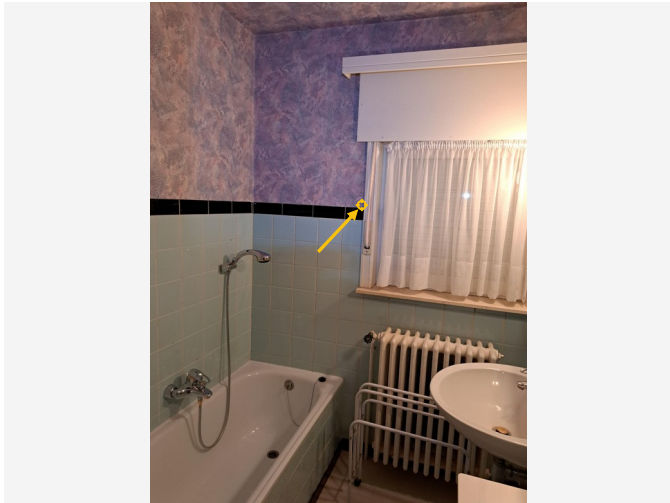
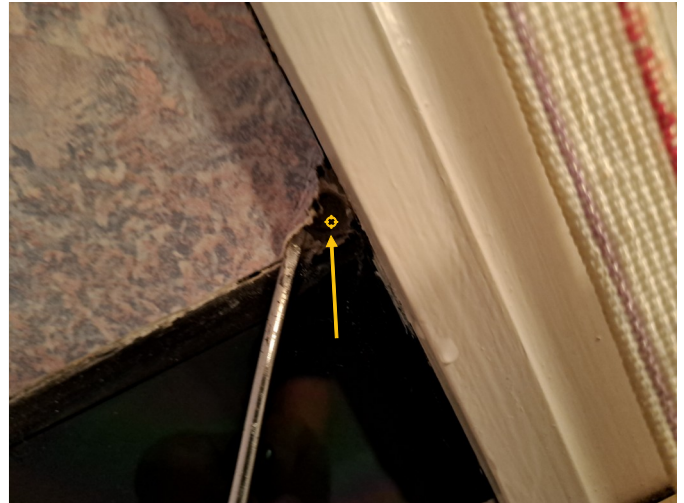
Geen asbest
