# Asbestinventarisatattest

Steenbakkerijstraat 2, 8670 Koksijde

Attestnummer : 20260930-000248.000

## Zone 1: Hoofdgebouw

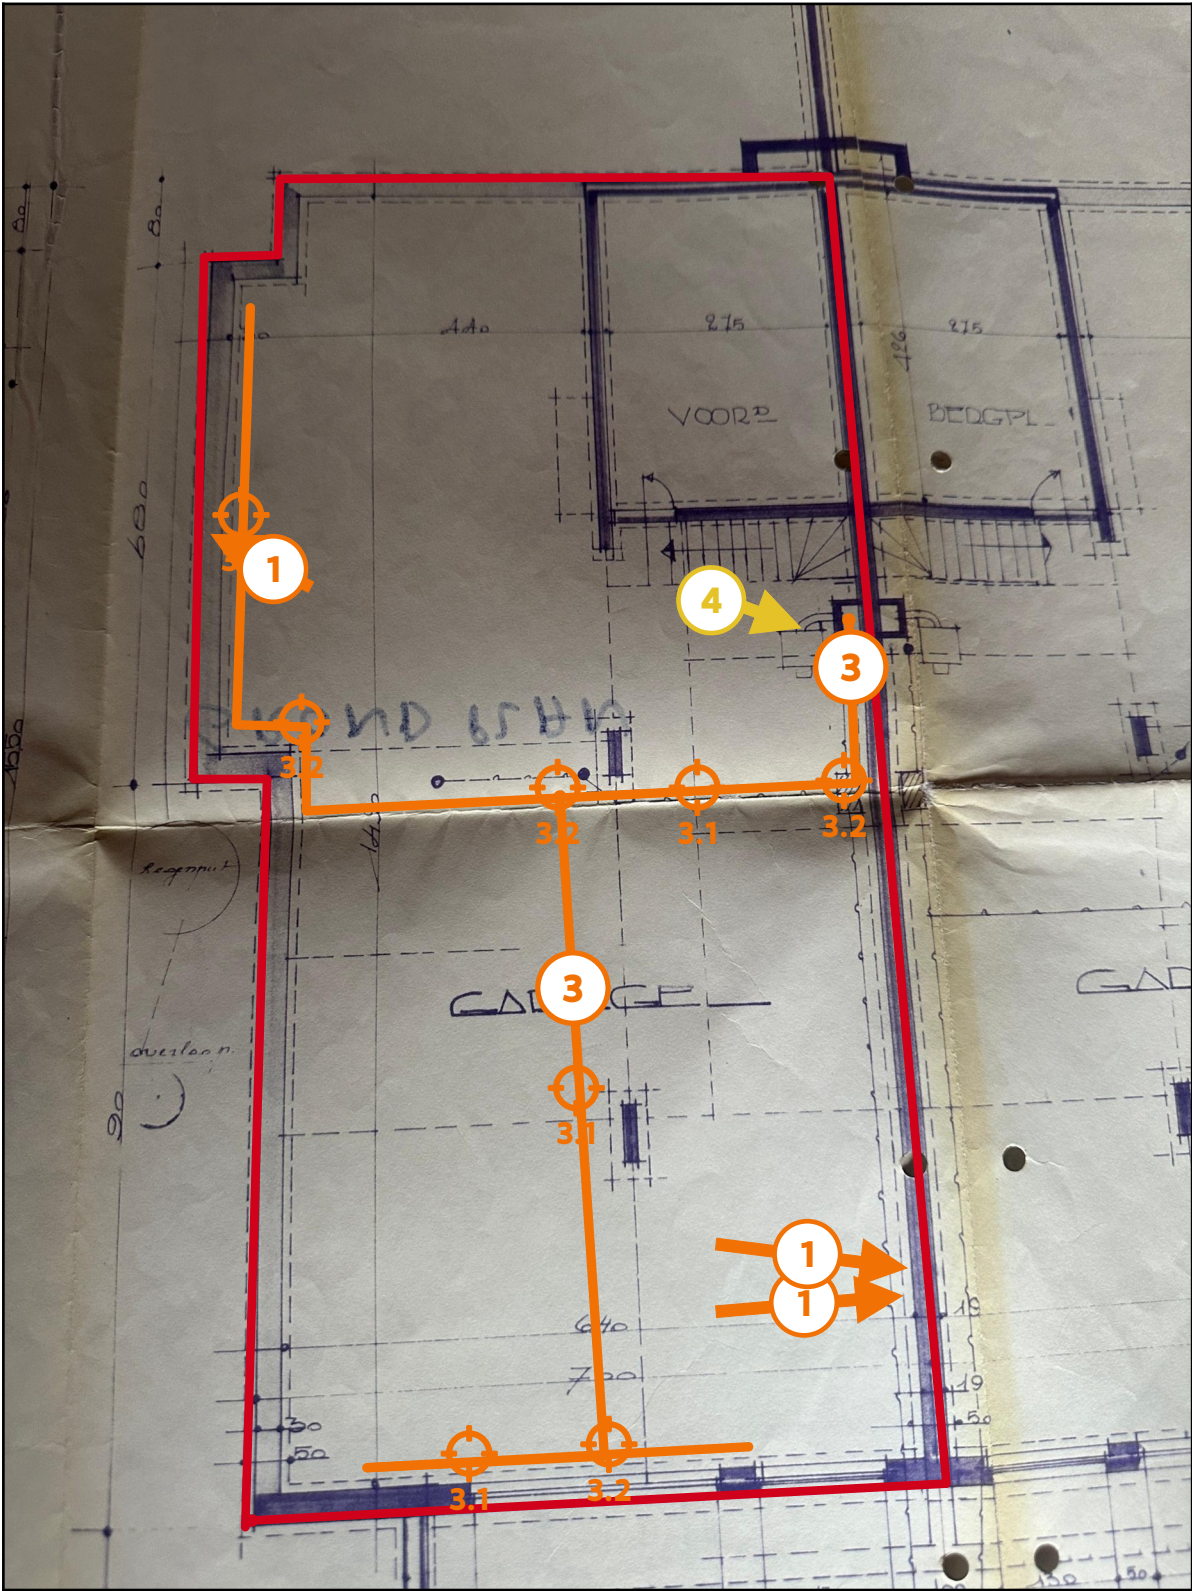
Plan 1.1: IMG\_9017

| 1. Verbindingsdozen, zekeringkast en stopcontact in bakeliet | Asbestmateriaal | Verwijderen |
| 3. leidingisolatie in de kelder | Asbestmateriaal | Maatregelen nemen |
| 4. dichtingen aan de stookketel | Asbestmateriaal | Zorgvuldig beheren |

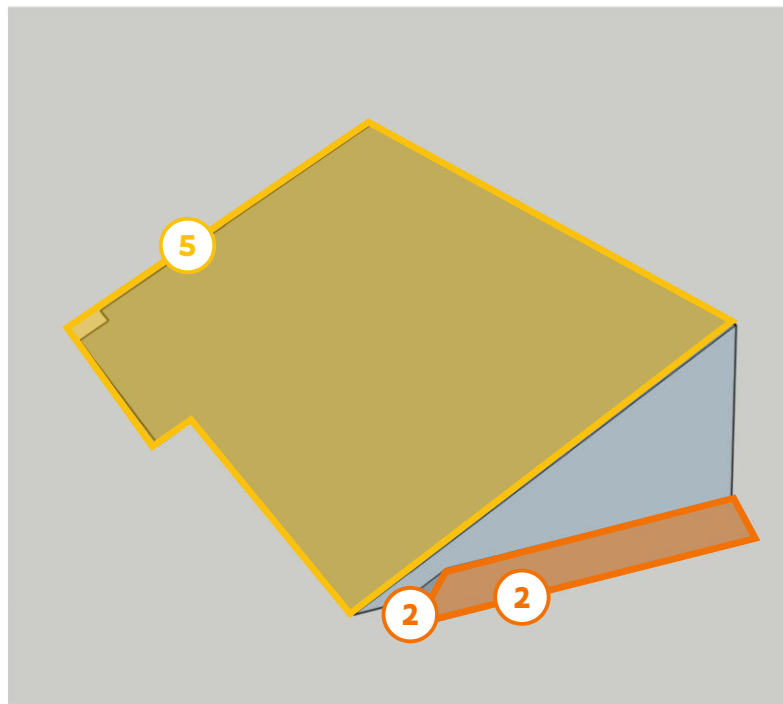
## Plan 1.3: dak

| Beschrijving | Type | Actie |
|---|---|---|
| 2. dakleien boven uitsprong aan garagezijde | Asbestmateriaal | <a href="#">Verwijderen</a> |
| 5. materialen onder de dakbedekking | Uitsluiting | - |

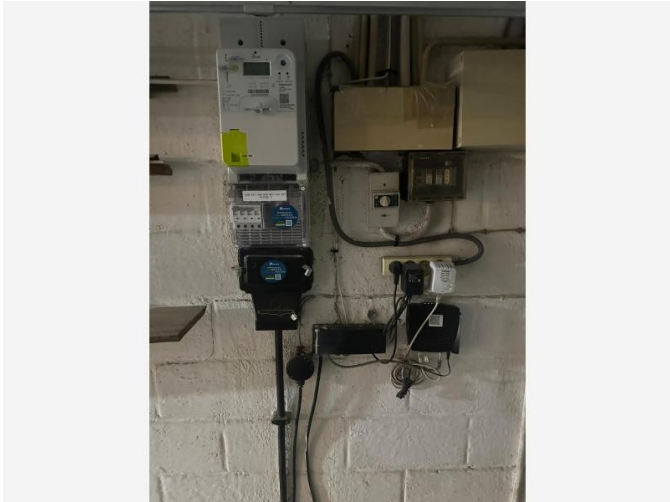
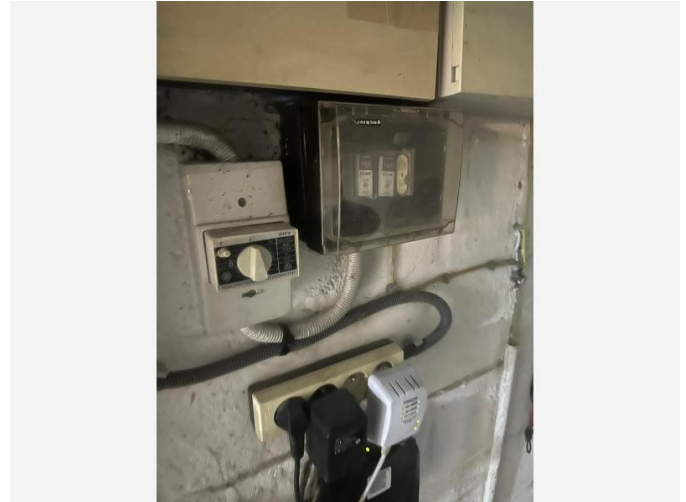
# Fiche 1: Verbindingsdozen, zekeringkast en stopcontact in bakeliet

| Eindbeoordeling materiaalrisico | Verhoogd materiaalrisico en/of verhoogde kans op vezelvrijgave |

| Asbestsoort (vezeltype) | Crocidoliet aanwezig |
| Toestand van het materiaal | Licht beschadigd, licht verweerd. Intacte calciumsilicaatplaat of materiaal met categorie 3-gebondenheid |

| Beschrijving | Verbindingsdozen, zekeringkast en stopcontact in bakeliet |

Verwijderen

- Zorg voor een veilig beheer. Vermijd het beschadigen van het asbestmateriaal. Controleer de toestand jaarlijks op wijzigingen.
- Voer bijkomende staalname(s) uit.

- Eenvoudige handelingen: mag via doe-het-zelf of door werknemer(s) met opleidingsattest eenvoudige handelingen  
De onderdelen kunnen verwijderd worden zonder deze bijkomend te beschadigen.  
Draag de correcte beschermkledij en een mondmasker P3.  
De verbindingsdoos onder de teller behoort toe aan de netbeheerder.

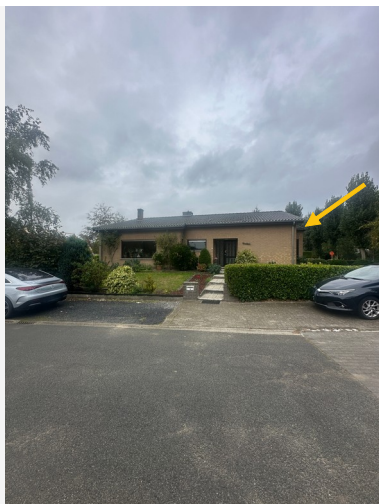
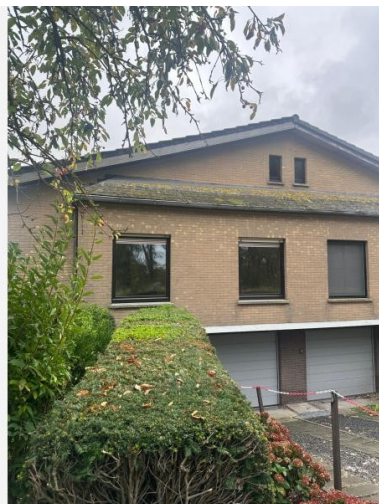
| Eindbeoordeling materiaalrisico | Laag materiaalrisico en/of verlaagde kans op vezelvrijgave |

| Asbestsoort (vezeltype) | Crocidoliet aanwezig |
| Toestand van het materiaal | Licht beschadigd, licht verweerd. Intacte calciumsilicaatplaat of materiaal met categorie 3-gebondenheid |

| Beschrijving | dakleien boven uitsprong aan garagezijde |

Verwijderen

- Verwijder dit asbestmateriaal zo snel mogelijk. Volg de toestand goed op.
- Voer bijkomende staalname(s) uit.

- Eenvoudige handelingen: mag via doe-het-zelf of door werknemer(s) met opleidingsattest eenvoudige handelingen  
Breek of beschadig de leien niet bij het demonteren of transporteren.  
Fixeer de vezels alvorens de werken te starten.  
Draag de correcte beschermkledij en een mondmasker P3.

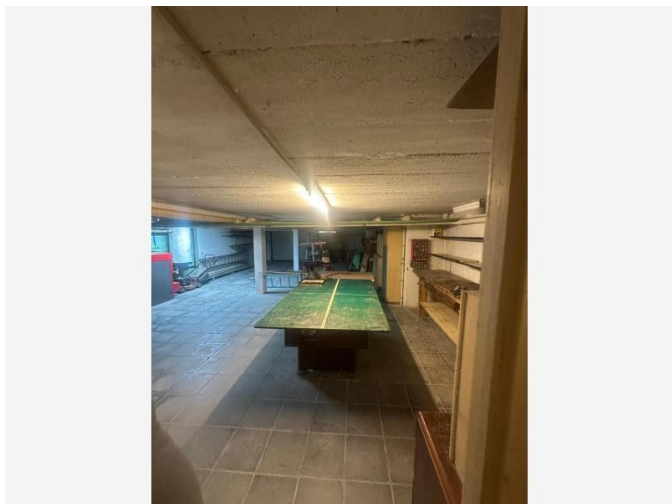
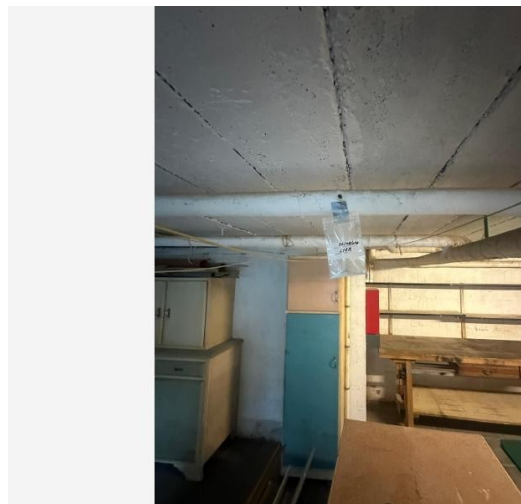
| Eindbeoordeling materiaalarisico | Verhoogd materiaalarisico en/of verhoogde kans op vezelvrijgave |

| Asbestsoort (vezeltype) | Amfibool aanwezig, uitgezonderd crocidoliet |
| Asbestconcentratie | Hoog ( $\geq 50\%$ ) |
| Toestand van het materiaal | Licht beschadigd, licht verweerd. Intacte calciumsilicaatplaat of materiaal met categorie 3-gebondenheid |

| # | Type | Referentie | Resultaat |
|---|---|---|---|
| 3.1 | Mengmonster | 26/09/010LI1B | Amosiet |
| 3.2 | Mengmonster | 26/09/010LI1R | Amosiet |

| Beschrijving | leidingisolatie in de kelder |

Maatregelen nemen

- Verwijder dit asbestmateriaal zo snel mogelijk. Volg de toestand goed op.

- Hermetische zone (erkend asbestverwijderaar)  
Deze isolatie kan niet verwijderd worden zonder dat er vezels vrijkomen.  
Sluit de ruimte luchtdicht af (hermetische zone) voor het verwijderen.  
Draag de correcte beschermkledij en een mondmasker P3.

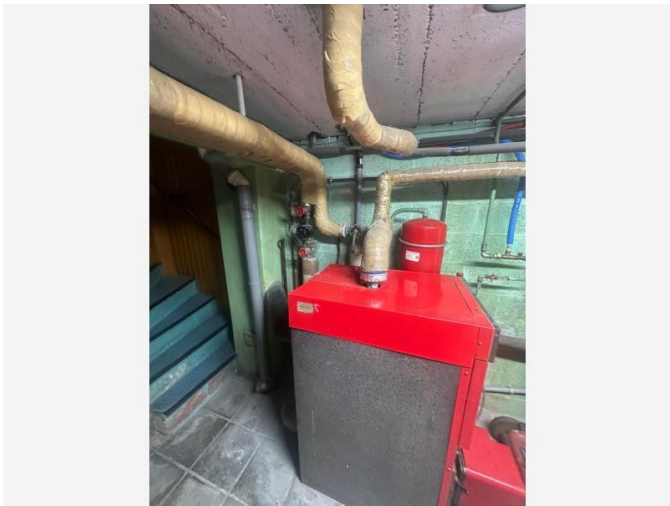
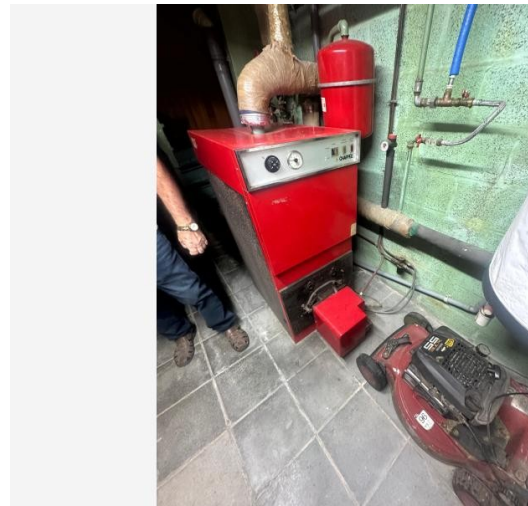
| Eindbeoordeling materiaalrisico | Laag materiaalrisico en/of verlaagde kans op vezelvrijgave |

| Asbestsoort (vezeltype) | Alleen chrysotiel aanwezig |
| Toestand van het materiaal | Licht beschadigd, licht verweerd. Intacte calciumsilicaatplaat of materiaal met categorie 3-gebondenheid |

| Beschrijving | dichtingen aan de stookketel |
| Opmerking | <p>Het exacte bouwjaar van de ketel kon niet achterhaald worden.</p> <p>Aan het uiterlijk te merken dateert de ketel van voor 2001.</p> |

Zorgvuldig beheren

- Zorg voor een veilig beheer en verwijder dit asbestmateriaal wanneer het bij werken eenvoudig bereikbaar wordt. Controleer de toestand jaarlijks op wijzigingen.
- Voer bijkomende staalname(s) uit.

- Hermetische zone (erkend asbestverwijderaar)  
Bij het demonteren van de onderdelen komen zeker asbestvezels vrij.  
Draag de correcte beschermkledij en een mondmasker P3.

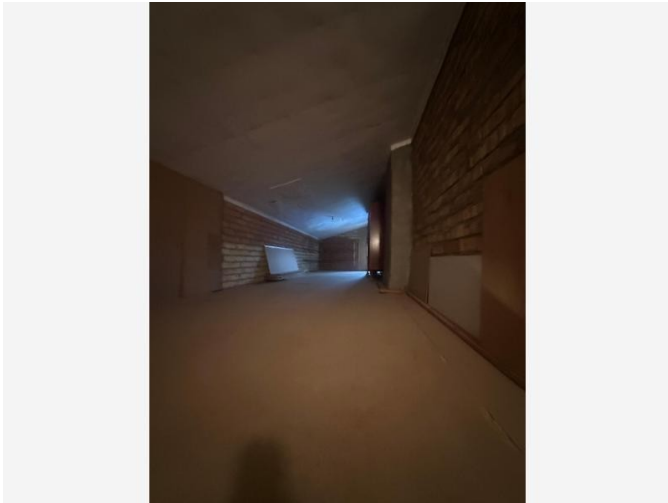
Bouwjaar: 2016

*Constructies gebouwd vanaf 2001 moeten niet onderzocht worden*

| Opmerking | <p>In 2016 werd het hoofdak van de woning vernieuwd.</p> <p>De asbesthoudende leien en het onderdak werden vervangen.</p> <p>Bewijsstukken in bijlage.</p> |

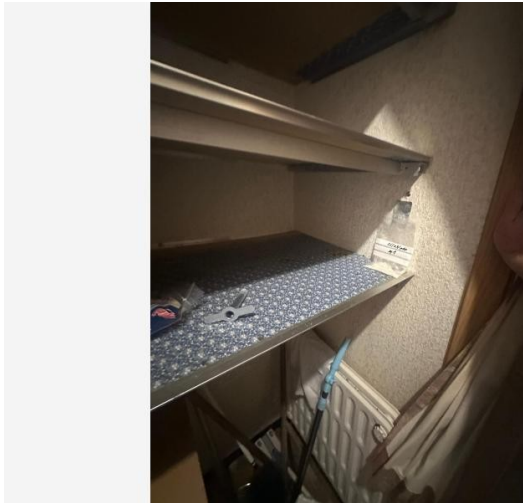
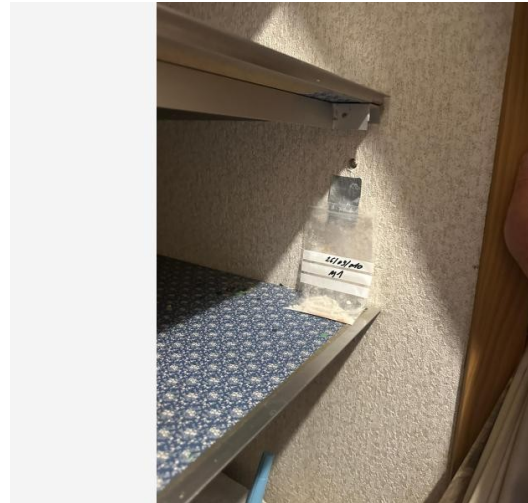
## Fiche 6: muurpleister

Geen asbest

| # | Type | Referentie | Resultaat |
|---|---|---|---|
| 6.1 | Mengmonster | 26/09/010M1 | Geen asbest |

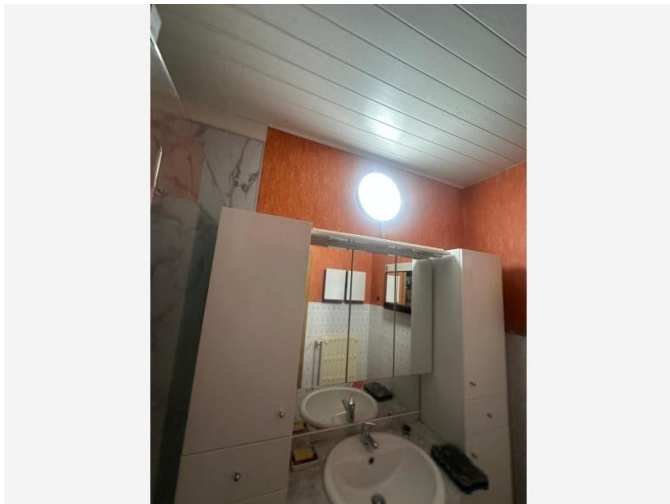
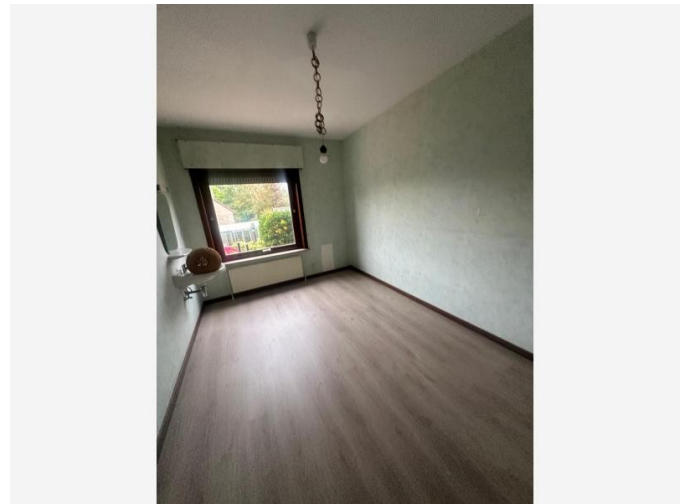
### Fiche 7: pleisterwerk plafond

| Beschrijving | Notitie | Terug te vinden op plannen |
|---|---|---|
| Fiche 7: pleisterwerk plafond | <p>Bij het niet-destructief onderzoek werd geen plafondpleister waargenomen.</p> <p>De kamers waar een gips plafond aanwezig is werden afgewerkt met gipsplaten.</p> | - |
