# Asbestinventarisatetest

Sint-Pietersstraat 11, 8792 Waregem

Attestnummer : 20260226-000106.000

Uitgegeven op : 26.02.2026

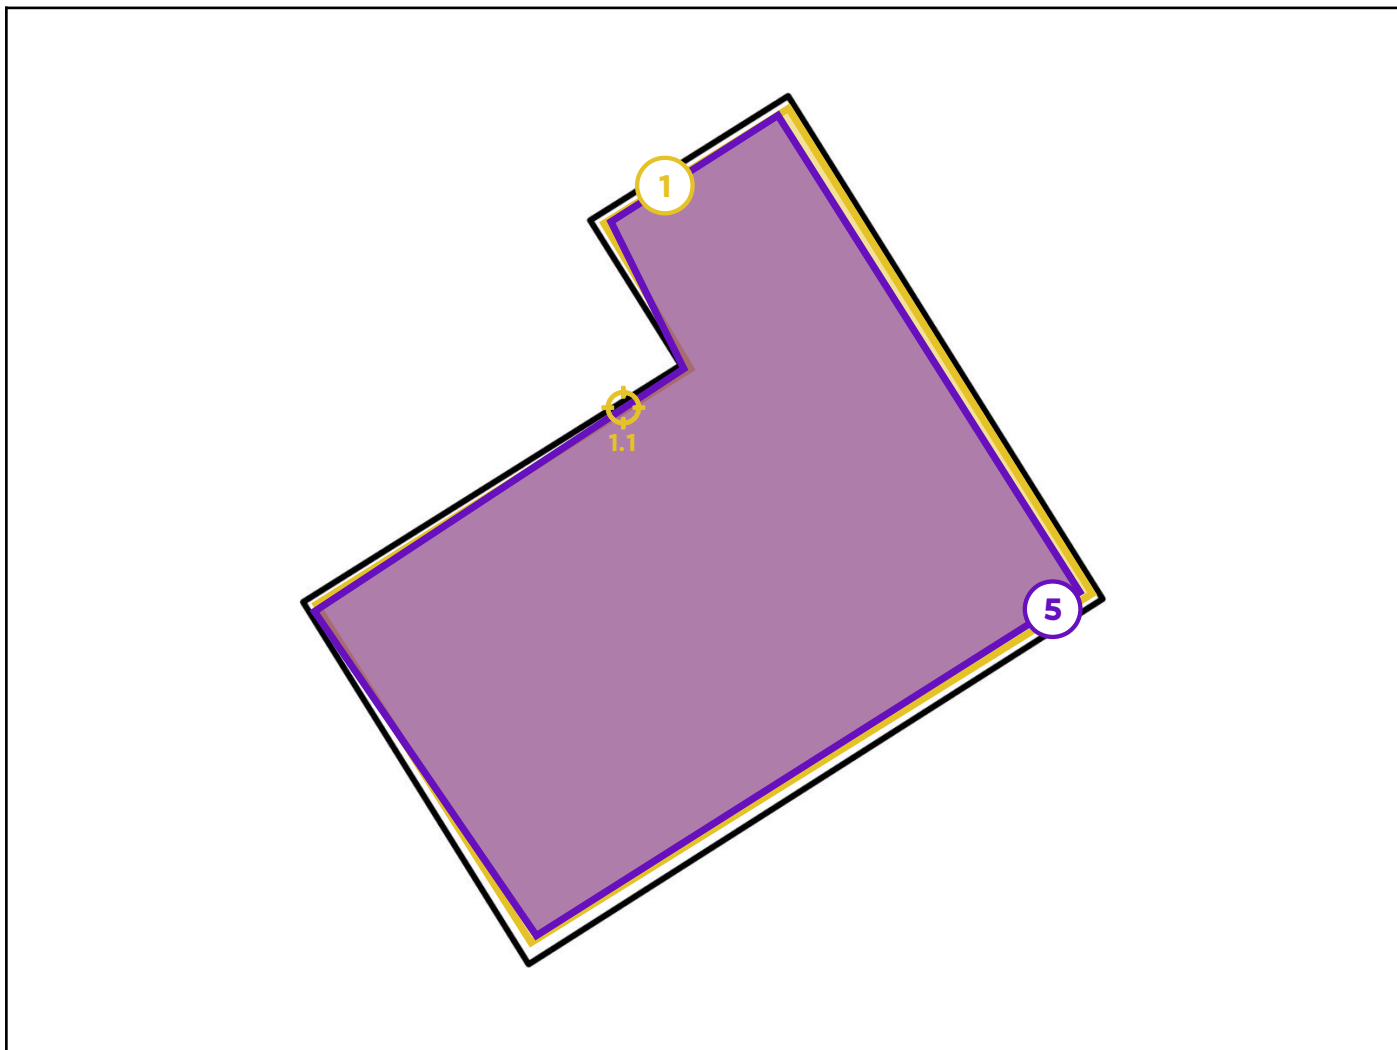
## Plan 1.4: Woning dak

Beschrijving	Type	Actie
1. Onderdakplaten woning	Asbestmateriaal	Zorgvuldig beheren
1.1 Code: ZW-2026-5516-A3	Puntmonster	-
5. Dak in keramische dakpannen	Overige ruimte of materiaal	-

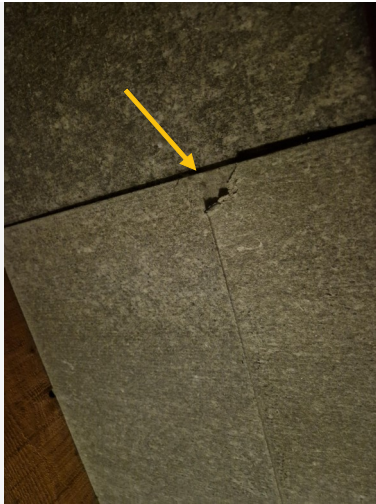
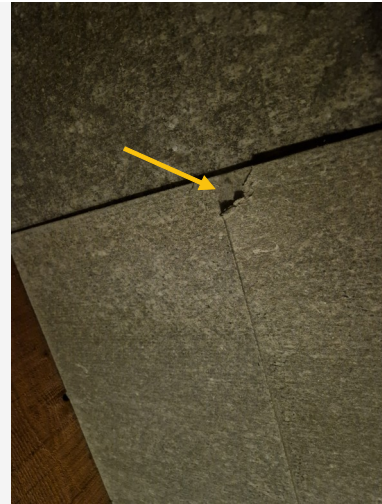
Overzichtsfoto

Detailfoto

Het asbestmateriaal valt onder de mijlpaal van 2040.

Zorgvuldig beheren

Bij verwijdering onderdakplaten door personeel dient een destructieve asbestinventaris te worden opgemaakt volgens Codex Welzijn op het werk, en is dit asbestattest niet voldoende voor de verwijdering ervan.

Eindbeoordeling materiaalisico	Zeer laag materiaalisico en/of zeer lage kans op vezelvrijgave
--------------------------------	--

Gebondenheid	Categorie 1: hechtgebonden in oorsprong
Asbestsoort (vezeltype)	Alleen chrysotiel
Asbestconcentratie	Laag (< 50%)
Afschermingsgraad van het gehele materiaal	Geheel of deels (ook) vrij aan de binnenlucht
Toestand van het materiaal	Onbeschadigd, niet verweerd

#	Type	Referentie	Resultaat
1.1	Puntmonster	ZW-2026-5516-A3	Chrysotiel

Beschrijving	Onderdakplaten woning
Omgeving	Binnen
Primaire drager	Schuin dak
Asbestmateriaal	Plaat, paneel, tablet - Type Menuiserite
Bindmiddel van asbestmateriaal	Cement
Gebondenheid op basis van bindmiddel	Hecht
Hoeveelheid (oppervlakte - dikte - aantal)	<ul style="list-style-type: none"><li>• 280,00 m<sup>2</sup> - 0,30 cm - 1 stuk</li></ul>
Totaal volume	0,84 m <sup>3</sup>
Eenvoudig bereikbaar	Nee <ul style="list-style-type: none"><li>• Het asbestmateriaal is bedekt (uitgezonderd laag verf, coating, behang, kunststof, textiel) en het wegnemen van het bedekkende materiaal kan niet zonder het bedekkende materiaal te beschadigen.</li></ul>
Bevestigingswijze	<ul style="list-style-type: none"><li>• Genageld, geniet</li></ul>
Identificatiemethode	Een monstername door de asbestdeskundige met laboanalyse door een asbestlabo.
Destructieve handeling voor identificatie	Nee

- Scherm in afwachting van verwijdering het asbestmateriaal af van luchtstromingen en verstoring: bijvoorbeeld door het te verpakken, te fixeren, af te dekken, signalisatie - afbakening aan te brengen, ...
- Zorg voor een veilig beheer en verwijder dit asbestmateriaal wanneer het bij werken eenvoudig bereikbaar wordt. Controleer de toestand jaarlijks op wijzigingen.

- Eenvoudige handelingen: mag via doe-het-zelf of door werknemer(s) met opleidingsattest eenvoudige handelingen  
Eenvoudige handelingen zijn beperkte asbestverwijderingswerken zoals bedoeld in art. VI.3-54 van de Codex Welzijn op het Werk. Ze hebben uitsluitend betrekking op hechtgebonden asbestmaterialen in goede staat (bv. asbestcement) waarbij slechts een geringe vezelvrijgave wordt verwacht. Deze werken mogen enkel worden uitgevoerd door ondernemingen die opgenomen zijn op de lijst van de FOD Werkgelegenheid (art. VI.4-20 t.e.m. VI.4-23), of door doe-het-zelf voor particulieren mits de nodige voorzorgen te nemen. Lijst te raadplegen op <https://werk.belgie.be/nl/erkenningen/melding-lijst-van-ondernemingen-die-sloop-verwijderingswerkzaamheden-mogen-uitvoeren> Particulieren kunnen meer info vinden op [www.asbestinfo.be](http://www.asbestinfo.be). Vooraf moet de aanwezigheid van asbest vastgesteld zijn via een asbestinventaris (art. VI.3-4). De werken moeten vooraf gemeld worden aan de bevoegde inspectiediensten (art. VI.3-27) met een

speciaal formulier. Enkel personen die een specifieke opleiding eenvoudige handelingen hebben gevolgd, mogen de werken uitvoeren (art. VI.3-37 en art. VI.4-21). Tijdens de uitvoering moeten technieken worden toegepast die stofvorming maximaal beperken (art. VI.3-38). Het gebruik van slijpschijven, hogedrukreinigers of andere snel draaiende werktuigen is verboden (art. VI.3-14). Materialen worden zoveel mogelijk in één stuk verwijderd, eventueel bevochtigd, en de werkzone wordt afgebakend en gesignaleerd. De personen dragen passende persoonlijke beschermingsmiddelen (PBM's), waaronder: een geschikt ademhalingsbeschermingsmiddel (minstens FFP3 voor particulieren), wegwerpbaar beschermkledij type 5/6, handschoenen en indien nodig oogbescherming (art. VI.3-38 en VI.3-47). Het asbestafval wordt onmiddellijk stofdicht verpakt, geëtiketteerd en afgevoerd volgens de geldende afvalregelgeving (art. VI.3-38, §2). Na afloop worden werkzone en materiaal gereinigd en volgen de werknemers een ontsmettingsprocedure.

- Eenvoudige handelingen: enkel door erkend asbestverwijderaar  
Indien onderdakplaten niet zonder breken losgemaakt of verwijderd kunnen worden, dient de verwijdering te gebeuren door een erkend asbestverwijderaar.

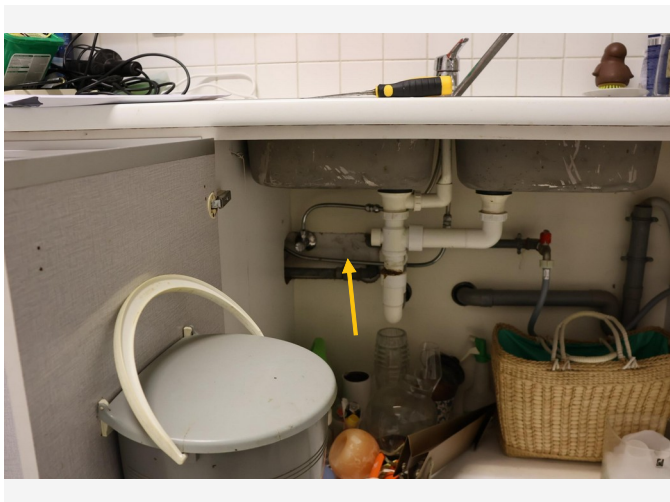
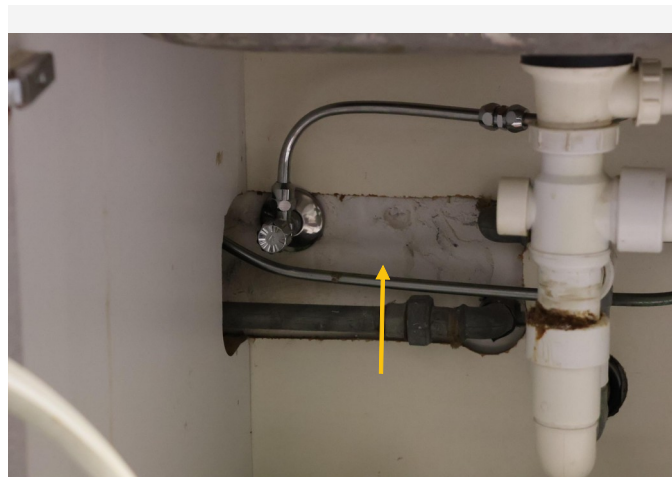
## Fiche 2: Pleister mengstaal muren

Geen asbest

Overzichtsfoto

Detailfoto

#	Type	Referentie	Resultaat
2.1	Mengmonster	ZW-2026-5516-A1	Geen asbest

Beschrijving	Pleister mengstaal muren
Omgeving	Binnen
Primaire drager	Binnenwand
Bindmiddel van materiaal	Gips - kalk
Gebondenheid op basis van bindmiddel	Niet-hechtgebonden
Hoeveelheid (oppervlakte - dikte - aantal)	• 200,00 m <sup>2</sup> - 1,00 cm - 1 stuk
Totaal volume	2,00 m <sup>3</sup>
Identificatiemethode	Een monstername door de asbestdeskundige met laboanalyse door een asbestlabo.
Destructieve handeling voor identificatie	Nee
Opmerking	<p>Pleister bevat geen asbest, oppervlakte is louter inschatting, dikte werd bepaald door gemiddelde dikte te nemen over de diverse genomen stalen in het gebouw. Pleister werd gecontroleerd in de verplichte ruimten.</p> <ul style="list-style-type: none"><li>- individuele ruimte: bemonsterd in slaapkamer;</li><li>- natte ruimte: bemonsterd in keuken;</li><li>- trappenhal: bemonsterd aan trap;"</li><li>- stookruimte geen pleisterwerk aanwezig.</li></ul>

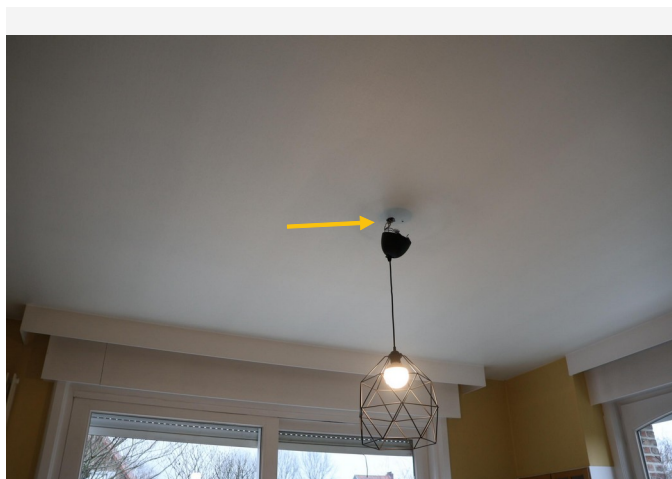
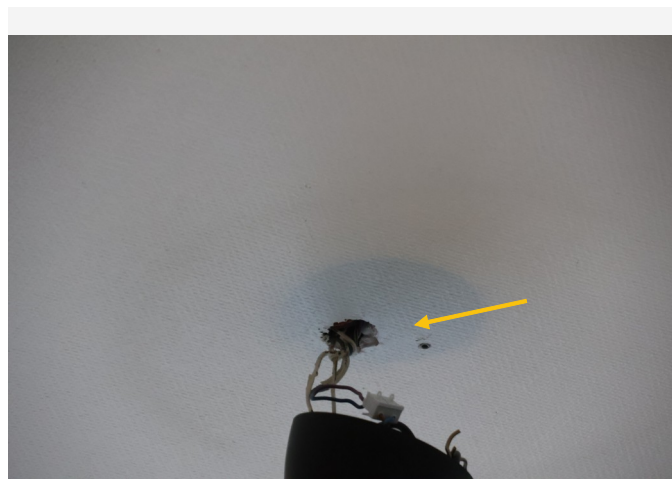
## Fiche 3: Pleister mengstaal plafond

Geen asbest

Overzichtsfoto

Detailfoto

#	Type	Referentie	Resultaat
3.1	Mengmonster	ZW-2026-5516-A2	Geen asbest

<b>Beschrijving</b>	Pleister mengstaal plafond
<b>Omgeving</b>	Binnen
<b>Primaire drager</b>	Plafond
<b>Bindmiddel van materiaal</b>	Gips - kalk
<b>Gebondenheid op basis van bindmiddel</b>	Niet-hechtgebonden
<b>Hoeveelheid (oppervlakte - dikte - aantal)</b>	• 200,00 m <sup>2</sup> - 1,00 cm - 1 stuk
<b>Totaal volume</b>	2,00 m <sup>3</sup>
<b>Identificatiemethode</b>	Een monstername door de asbestdeskundige met laboanalyse door een asbestlabo.
<b>Destructieve handeling voor identificatie</b>	Nee
<b>Opmerking</b>	<p>Pleister bevat geen asbest, oppervlakte is louter inschatting, dikte werd bepaald door gemiddelde dikte te nemen over de diverse genomen stalen in het gebouw. Pleister werd gecontroleerd in de verplichte ruimten.</p> <ul style="list-style-type: none"><li>- individuele ruimte: bemonsterd in slaapkamer;</li><li>- natte ruimte: bemonsterd in keuken;</li><li>- trappenhal: bemonsterd aan trap;"</li><li>- stookruimte geen pleisterwerk aanwezig.</li></ul>

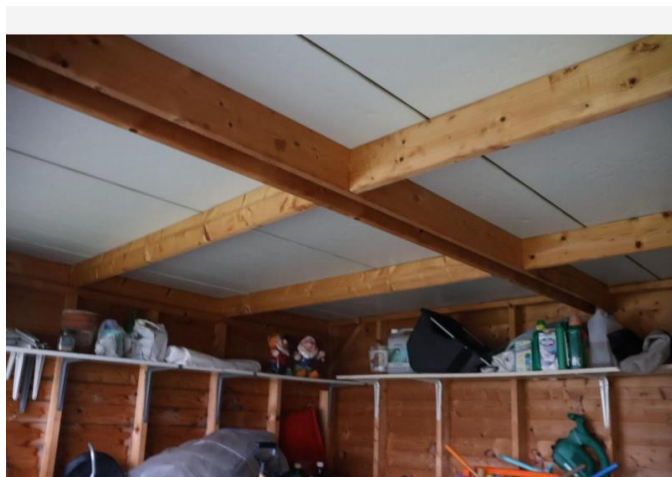
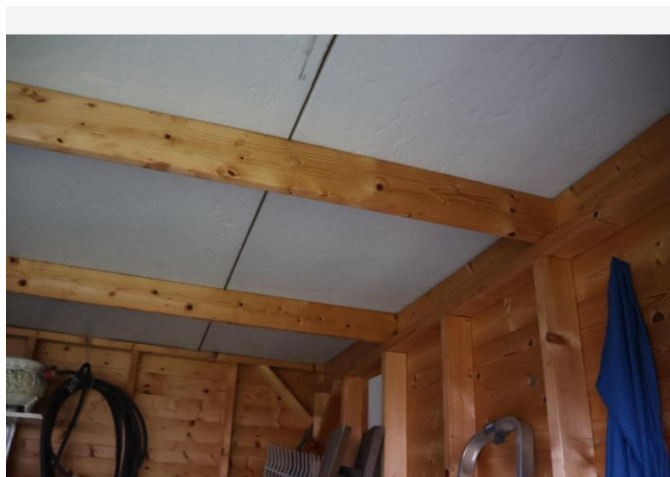
### Fiche 10: Geen pleister aan muren en plafonds in tuinberging

Beschrijving	Notitie	Terug te vinden op plannen
Fiche 10: Geen pleister aan muren en plafonds in tuinberging	Muren tuinberging in hout geen pleisterwerk, geen plafond aanwezig.	Plan 2.1: Tuinhuis
Fiche 11: Geen leidingisolatie aangetroffen	Er werd geen leidingisolatie aangetroffen in woning en tuinberging. Deze fiche behoort tot één van de acht verplichte materiaalbeschrijvingen die moeten worden opgenomen bij het opmaken van een asbestattest.	-
Fiche 12: Geen liftinfrastructuur aangetroffen	Geen lift in de woning en tuinberging. Deze fiche behoort tot één van de acht verplichte materiaalbeschrijvingen die moeten worden opgenomen bij het opmaken van een asbestattest.	-
