# Asbestinventarisatetest

Gentseweg 231, 8792 Waregem

Attestnummer : 20251204-000137.000

Uitgegeven op : 04.12.2025

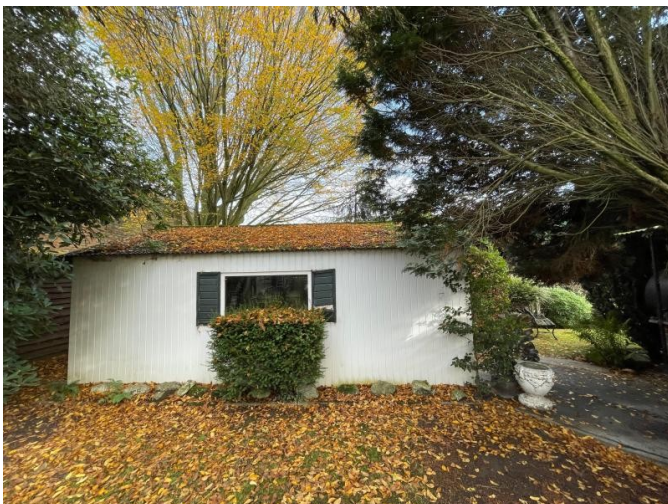
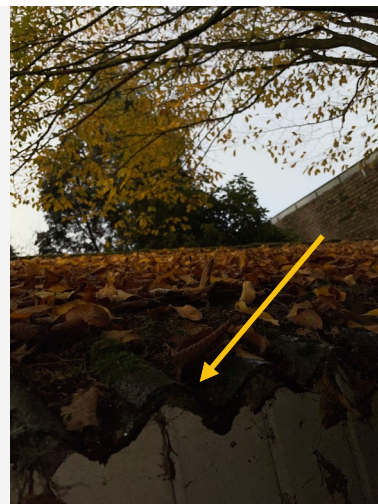
Eindbeoordeling materiaalrisico	Hoog materiaalrisico en/of hoge kans op vezelvrijgave
---------------------------------	---

Gebondenheid	Categorie 1: hechtgebonden in oorsprong
Asbestsoort (vezeltype)	Crocidoliet aanwezig
Asbestconcentratie	Laag (< 50%)
Afschermingsgraad van het gehele materiaal	Geheel of deels vrij aan de buitenlucht
Toestand van het materiaal	Zwaar beschadigd, zwaar verweerd

<b>Beschrijving</b>	golfplaten tuinhuis 1
<b>Omgeving</b>	Buiten
<b>Primaire drager</b>	Schuin dak
<b>Asbestmateriaal</b>	Dak- en gevelbekleding - Golfplaat
<b>Bindmiddel van asbestmateriaal</b>	Cement
<b>Gebondenheid op basis van bindmiddel</b>	Hecht
<b>Hoeveelheid (oppervlakte - aantal)</b>	<ul style="list-style-type: none"><li>• 25,00 m<sup>2</sup> - 1 stuk</li></ul>
<b>Totale oppervlakte</b>	25,00 m <sup>2</sup>
<b>Eenvoudig bereikbaar</b>	Ja
<b>Bevestigingswijze</b>	<ul style="list-style-type: none"><li>• Geschroefd</li><li>• Onbekend</li></ul>
<b>Identificatiemethode</b>	<p>De asbestdeskundige beoordeelt het materiaal als asbestverdacht en dus asbesthoudend, en dit zonder monstername.</p> <p>Motivatie: De opdrachtgever weigert om het materiaal te laten bemonsteren.</p>
<b>Destructieve handeling voor identificatie</b>	Nee
<b>Opmerking</b>	25m2 is een beredeneerde schatting, er worden geen rechten verleend aan deze oppervlakte.

**Dringend verwijderen**

- Scherm in afwachting van verwijdering het asbestmateriaal af van luchtstromingen en verstoring: bijvoorbeeld door het te verpakken, te fixeren, af te dekken, signalisatie - afbakening aan te brengen, ...
- Verwijder dit asbestmateriaal zo snel mogelijk. Volg de toestand goed op.
- Hemelwater dat afspoelt van asbestcement daken of gevels kan asbestdeeltjes bevatten. Gebruik het enkel voor gesloten circuits (bv. spoelen toiletten). Reinig na het vervangen van het dak of de gevel de dakgoten en regenwaterput of -ton om asbesthoudend sediment of slib te verwijderen
- Voer bijkomende staalname(s) uit.

- Eenvoudige handelingen: mag via doe-het-zelf of door werknemer(s) met opleidingsattest eenvoudige handelingen  
Het asbest moet gefixeerd zijn en de aannemer moet het eenvoudig kunnen demonteren, wegnemen en verpakken zonder de asbesthoudende materialen te breken of beschadigen. Het is belangrijk om op te merken dat er nog steeds veiligheidsmaatregelen moeten worden genomen bij het verwijderen van asbest, zelfs bij eenvoudige handelingen. Dit omvat het dragen van de juiste persoonlijke beschermingsmiddelen,

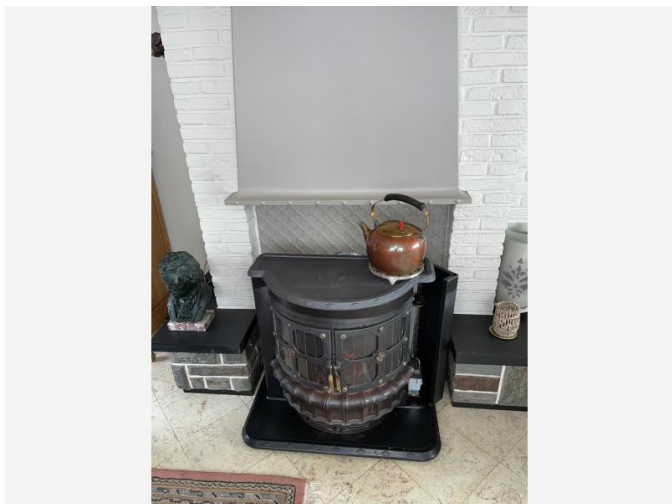
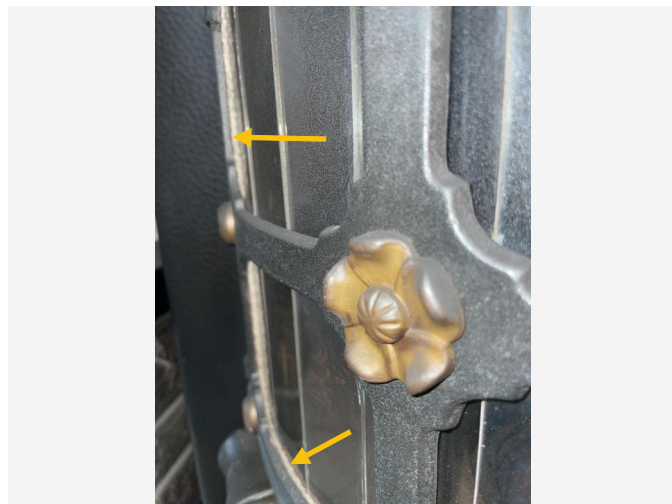
Eindbeoordeling materiaalrisico	Hoog materiaalrisico en/of hoge kans op vezelvrijgave
---------------------------------	---

Beschrijving	koord kachel living woning
Omgeving	Binnen
Primaire drager	Ruimteverwarming
Asbestmateriaal	Koord, lint, band, strip
Bindmiddel van asbestmateriaal	Weinig of geen bindmiddel (textiel, bevloeking, ...)
Gebondenheid op basis van bindmiddel	Niet-hechtgebonden
Hoeveelheid (lengte - omtrek - aantal)	<ul style="list-style-type: none"><li>• 3,00 m - 1,00 cm - 1 stuk</li></ul>
Totale oppervlakte	0,03 m <sup>2</sup>
Eenvoudig bereikbaar	Ja
Bevestigingswijze	<ul style="list-style-type: none"><li>• Geklemd</li></ul>
Identificatiemethode	<p>De asbestdeskundige beoordeelt het materiaal als asbestverdacht en dus asbesthoudend, en dit zonder monsternamen.</p> <p>Motivatie: De opdrachtgever weigert om het materiaal te laten bemonsteren.</p>
Destructieve handeling voor identificatie	Nee
Opmerking	0,03m <sup>3</sup> is een beredeneerde schatting, er worden geen rechten verleend aan dit volume.

**Dringend verwijderen**

- Scherm in afwachting van verwijdering het asbestmateriaal af van luchtstromingen en verstoring: bijvoorbeeld door het te verpakken, te fixeren, af te dekken, signalisatie - afbakening aan te brengen, ...
- Verwijder dit asbestmateriaal zo snel mogelijk. Volg de toestand goed op.
- Voer bijkomende staalname(s) uit.

Glas oven openvijzen om de koord te verwijderen. Het asbest moet gefixeerd zijn en de aannemer moet het eenvoudig kunnen demonteren, wegnemen en verpakken zonder de asbesthoudende materialen te breken of

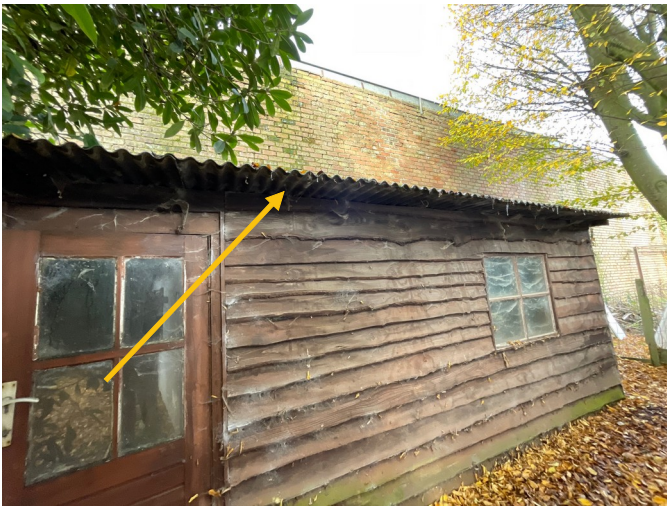
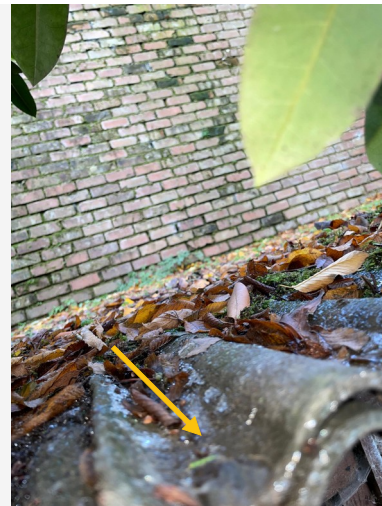
Beschrijving	Golfplaten tuinhuis 2
Omgeving	Buiten
Primaire drager	Schuin dak
Asbestmateriaal	Dak- en gevelbekleding - Golfplaat
Bindmiddel van asbestmateriaal	Cement
Gebondenheid op basis van bindmiddel	Hecht
Hoeveelheid (oppervlakte - aantal)	<ul style="list-style-type: none"><li>• 20,00 m<sup>2</sup> - 1 stuk</li></ul>
Totale oppervlakte	20,00 m <sup>2</sup>
Eenvoudig bereikbaar	Ja
Bevestigingswijze	<ul style="list-style-type: none"><li>• Onbekend</li></ul>
Identificatiemethode	<p>De asbestdeskundige beoordeelt het materiaal als asbestverdacht en dus asbesthoudend, en dit zonder monsternamen.</p> <p>Motivatie: De opdrachtgever weigert om het materiaal te laten bemonsteren.</p>
Destructieve handeling voor identificatie	Nee
Opmerking	20m2 is een beredeneerde schatting, er worden geen rechten verleend aan deze oppervlakte.

**Dringend verwijderen**

het bevochtigen van het materiaal om vezelverspreiding te voorkomen, het vermijden van het breken of beschadigen van het asbesthoudende materiaal en het zorgvuldig verpakken en afvoeren van het materiaal volgens de geldende voorschriften. Trek beschermende kledij aan: een aansluitend stofmasker (beschermingsklasse FFP3), een wegwerpoverall CAT3 type5/6, wegwerphandschoenen en afspoelbare schoenen. U vindt deze spullen bij de betere doe-het-zelfzaak of een gespecialiseerde bouwhandel. Bij verwijdering door doe-het-zelf mag men dit afval dubbel en luchtdicht verpakt aandienen bij het gemeentelijk recyclagepark. Men raadpleegt best op voorhand de voorwaarden van het recyclagepark. Meer info op <http://www.asbestinfo.be/> Indien verwijdering niet mogelijk is volgens bovenstaande voorwaarden dient beroep gedaan te worden op een professional. Bij voorkeur wordt deze toepassing verwijderd door een erkend asbestverwijderaar.

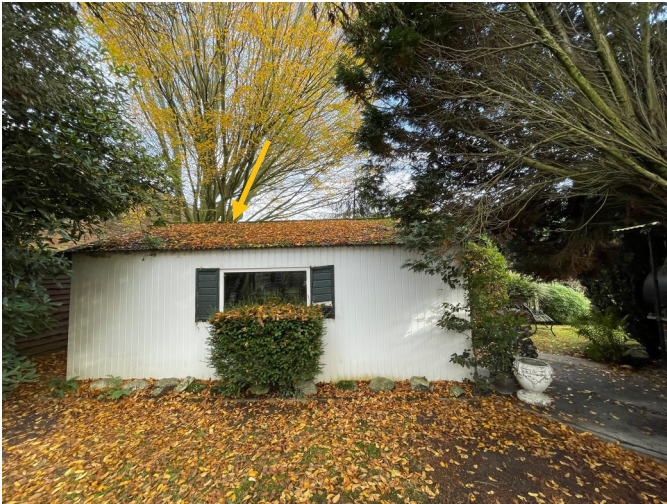
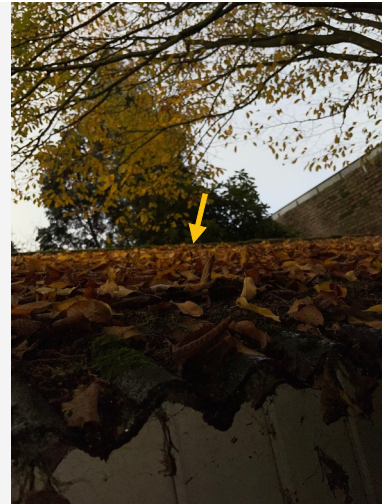
<b>Beschrijving</b>	nokken dak tuinhuis 1
<b>Omgeving</b>	Buiten
<b>Primaire drager</b>	Schuin dak
<b>Asbestmateriaal</b>	Dak- en gevelbekleding - Nok, windveer, boeiboord
<b>Bindmiddel van asbestmateriaal</b>	Cement
<b>Gebondenheid op basis van bindmiddel</b>	Hecht
<b>Hoeveelheid (oppervlakte - aantal)</b>	<ul style="list-style-type: none"><li>• 1,50 m<sup>2</sup> - 1 stuk</li></ul>
<b>Totale oppervlakte</b>	1,50 m <sup>2</sup>
<b>Eenvoudig bereikbaar</b>	Ja
<b>Bevestigingswijze</b>	<ul style="list-style-type: none"><li>• Onbekend</li></ul>
<b>Identificatiemethode</b>	<p>De asbestdeskundige beoordeelt het materiaal als asbestverdacht en dus asbesthoudend, en dit zonder monsternamen.</p> <p>Motivatie: De opdrachtgever weigert om het materiaal te laten bemonsteren.</p>
<b>Destructieve handeling voor identificatie</b>	Nee
<b>Opmerking</b>	1,5m <sup>2</sup> is een beredeneerde schatting, er worden geen rechten verleend aan deze oppervlakte.

- Eenvoudige handelingen: mag via doe-het-zelf of door werknemer(s) met opleidingsattest eenvoudige handelingen  
Het asbest moet gefixeerd zijn en de aannemer moet het eenvoudig kunnen demonteren, wegnemen en verpakken zonder de asbesthoudende materialen te breken of beschadigen. Het is belangrijk om op te merken dat er nog steeds veiligheidsmaatregelen moeten worden genomen bij het verwijderen van asbest, zelfs bij eenvoudige handelingen. Dit omvat het dragen van de juiste persoonlijke beschermingsmiddelen, het bevochtigen van het materiaal om vezelverspreiding te voorkomen, het vermijden van het breken of beschadigen van het asbesthoudende materiaal en het zorgvuldig verpakken en afvoeren van het materiaal volgens de geldende voorschriften. Trek beschermende kledij aan: een aansluitend stofmasker (beschermingsklasse FFP3), een wegwerpoverall CAT3 type5/6, wegwerphandschoenen en afspoelbare schoenen. U vindt deze spullen bij de betere doe-het-zelfzaak of een gespecialiseerde bouwhandel. Bij

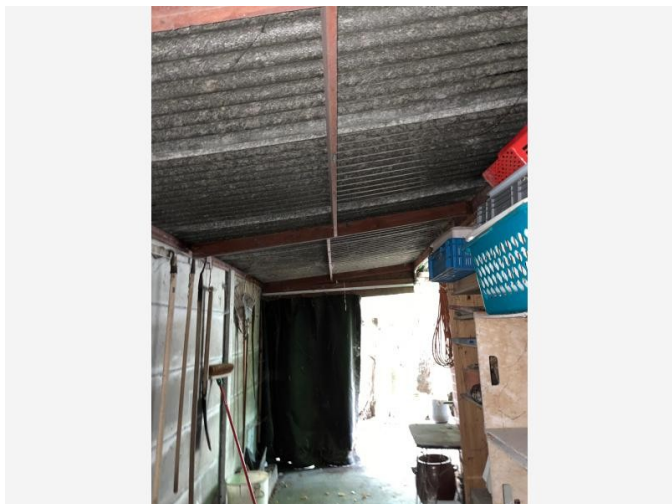
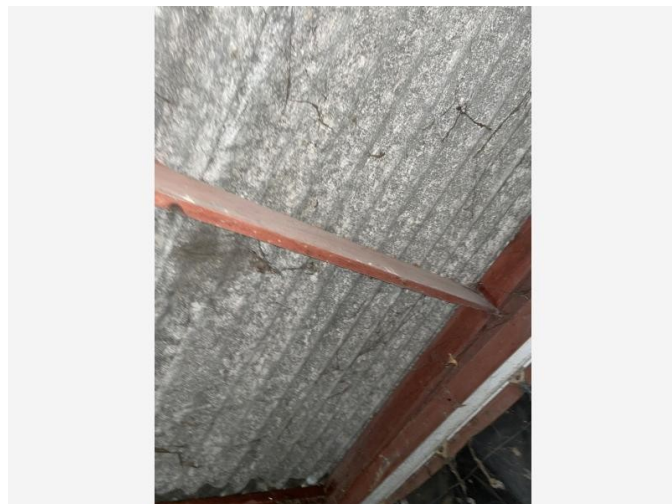
Beschrijving	golfplaten afdak aan garage
Omgeving	Grenst aan binnen- en buitenlucht
Primaire drager	Schuin dak
Asbestmateriaal	Dak- en gevelbekleding - Golfplaat
Bindmiddel van asbestmateriaal	Cement
Gebondenheid op basis van bindmiddel	Hecht
Hoeveelheid (oppervlakte - aantal)	• 15,00 m <sup>2</sup> - 1 stuk
Totale oppervlakte	15,00 m <sup>2</sup>
Eenvoudig bereikbaar	Ja
Bevestigingswijze	• Onbekend
Identificatiemethode	De asbestdeskundige beoordeelt het materiaal als asbestverdacht en dus asbesthoudend, en dit zonder monsternamen.  Motivatie: De opdrachtgever weigert om het materiaal te laten bemonsteren.
Destructieve handeling voor identificatie	Nee
Opmerking	15m2 is een beredeneerde schatting, er worden geen rechten verleend aan deze oppervlakte.

- Eenvoudige handelingen: mag via doe-het-zelf of door werknemer(s) met opleidingsattest eenvoudige handelingen  
Het asbest moet gefixeerd zijn en de aannemer moet het eenvoudig kunnen demonteren, wegnemen en verpakken zonder de asbesthoudende materialen te breken of beschadigen. Het is belangrijk om op te merken dat er nog steeds veiligheidsmaatregelen moeten worden genomen bij het verwijderen van asbest, zelfs bij eenvoudige handelingen. Dit omvat het dragen van de juiste persoonlijke beschermingsmiddelen, het bevochtigen van het materiaal om vezelverspreiding te voorkomen, het vermijden van het breken of beschadigen van het asbesthoudende materiaal en het zorgvuldig verpakken en afvoeren van het materiaal volgens de geldende voorschriften. Trek beschermende kledij aan: een aansluitend stofmasker (beschermingsklasse FFP3), een wegwerpoverall CAT3 type5/6, wegwerphandschoenen en afspoelbare schoenen. U vindt deze spullen bij de betere doe-het-zelfzaak of een gespecialiseerde bouwhandel. Bij

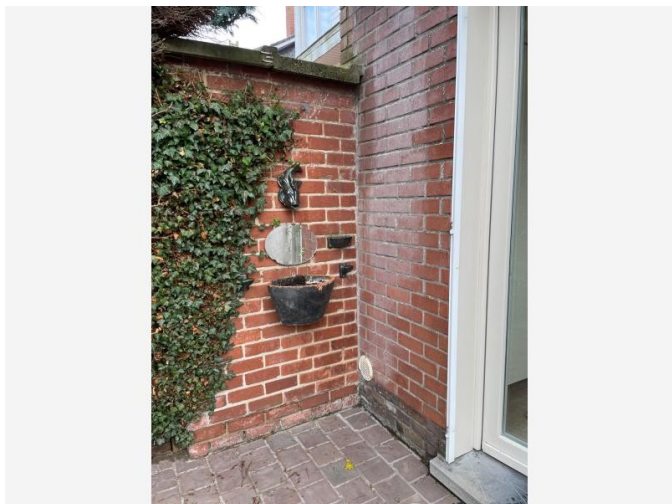
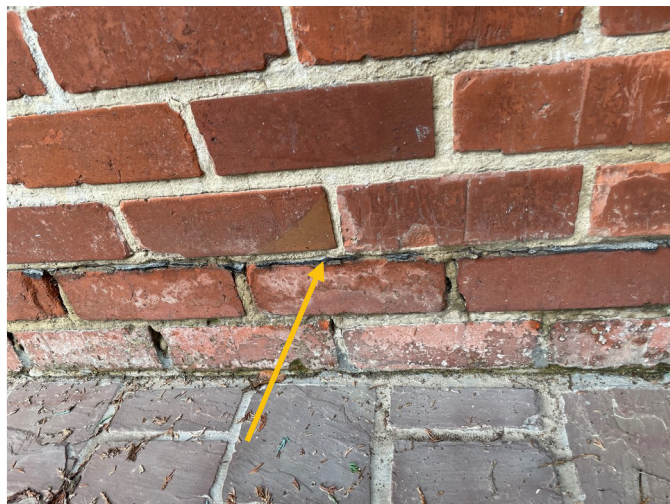
<b>Beschrijving</b>	waterkering
<b>Omgeving</b>	Buiten
<b>Primaire drager</b>	Wand buitenschil
<b>Asbestmateriaal</b>	Waterkering
<b>Bindmiddel van asbestmateriaal</b>	Bitumen (roofing, teer, asfalt)
<b>Gebondenheid op basis van bindmiddel</b>	Hecht
<b>Hoeveelheid (gewicht - aantal)</b>	<ul style="list-style-type: none"><li>• 5,00 kg - 1 stuk</li></ul>
<b>Totaal gewicht</b>	5,00 kg
<b>Eenvoudig bereikbaar</b>	Nee <ul style="list-style-type: none"><li>• Verwijdering tast de bouwkundige integriteit aan.</li></ul>
<b>Bevestigingswijze</b>	<ul style="list-style-type: none"><li>• Verlijmd, ingegoten, versmeerd</li></ul>
<b>Identificatiemethode</b>	De asbestdeskundige beoordeelt het materiaal als asbestverdacht en dus asbesthoudend, en dit zonder monstername.  Motivatie: De opdrachtgever weigert om het materiaal te laten bemonsteren.
<b>Destructieve handeling voor identificatie</b>	Nee

Het asbest moet gefixeerd zijn en de aannemer moet het eenvoudig kunnen demonteren, wegnemen en verpakken zonder de asbesthoudende materialen te breken of beschadigen. Het is belangrijk om op te merken dat er nog steeds veiligheidsmaatregelen moeten worden genomen bij het verwijderen van asbest, zelfs bij eenvoudige handelingen. Dit omvat het dragen van de juiste persoonlijke beschermingsmiddelen, het bevochtigen van het materiaal om vezelverspreiding te voorkomen, het vermijden van het breken of beschadigen van het asbesthoudende materiaal en het zorgvuldig verpakken en afvoeren van het materiaal volgens de geldende voorschriften. Trek beschermende kledij aan: een aansluitend stofmasker (beschermingsklasse FFP3), een wegwerpoverall CAT3 type5/6en afspoelbare schoenen. U vindt deze spullen

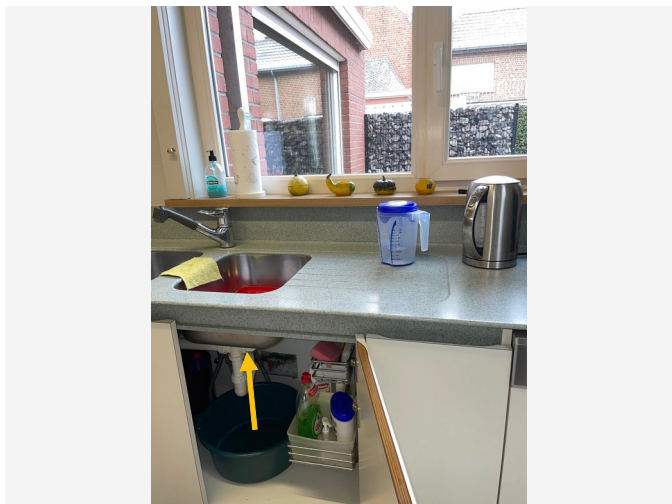
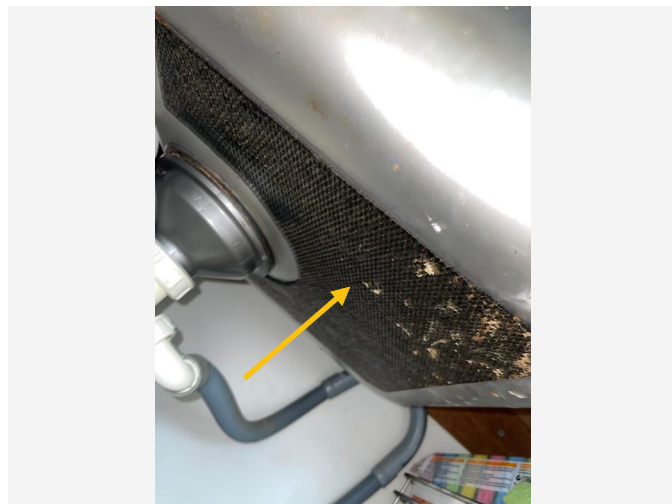
<b>Beschrijving</b>	anti dreunlaag keuken
<b>Omgeving</b>	Binnen
<b>Primaire drager</b>	Sanitaire infrastructuur en uitrusting (toe- en afvoer)
<b>Asbestmateriaal</b>	anti dreunlaag
<b>Bindmiddel van asbestmateriaal</b>	Bitumen (roofing, teer, asfalt)
<b>Gebondenheid op basis van bindmiddel</b>	Hecht
<b>Hoeveelheid (gewicht - aantal)</b>	<ul style="list-style-type: none"><li>• 0,50 kg - 2 stuks</li></ul>
<b>Totaal gewicht</b>	1,00 kg
<b>Eenvoudig bereikbaar</b>	Ja
<b>Bevestigingswijze</b>	<ul style="list-style-type: none"><li>• Verlijmd, ingegoten, versmeerd</li></ul>
<b>Identificatiemethode</b>	<p>De asbestdeskundige beoordeelt het materiaal als asbestverdacht en dus asbesthoudend, en dit zonder monsternamen.</p> <p>Motivatie: De opdrachtgever weigert om het materiaal te laten bemonsteren.</p>
<b>Destructieve handeling voor identificatie</b>	Nee

- Eenvoudige handelingen: mag via doe-het-zelf of door werknemer(s) met opleidingsattest eenvoudige handelingen  
Roofing verwijderen (afsnijden) of wasbak in zijn geheel verwijderen. Het asbest moet gefixeerd zijn en de aannemer moet het eenvoudig kunnen demonteren, wegnemen en verpakken zonder de asbesthoudende materialen te breken of beschadigen. Het is belangrijk om op te merken dat er nog steeds veiligheidsmaatregelen moeten worden genomen bij het verwijderen van asbest, zelfs bij eenvoudige handelingen. Dit omvat het dragen van de juiste persoonlijke beschermingsmiddelen, het bevochtigen van het materiaal om vezelverspreiding te voorkomen, het vermijden van het breken of beschadigen van het asbesthoudende materiaal en het zorgvuldig verpakken en afvoeren van het materiaal volgens de geldende voorschriften. Trek beschermende kledij aan: een aansluitend stofmasker (beschermingsklasse FFP3), een wegwerpoverall CAT3 type5/6en afspoelbare schoenen. U vindt deze spullen bij de betere doe-het-zelfzaak of een gespecialiseerde bouwhandel. Bij verwijdering door doe-het-zelf mag men dit afval dubbel en

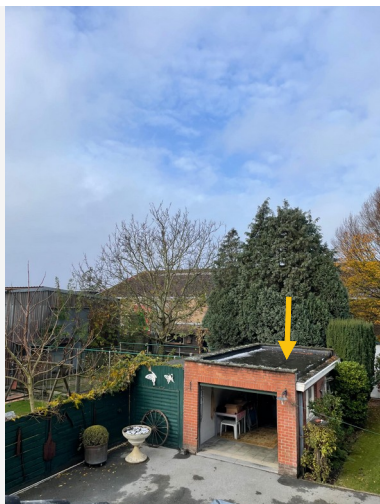
Beschrijving	plat dak garage
Omgeving	Buiten
Primaire drager	Plat dak
Asbestmateriaal	Dak- en gevelbekleding - Roofing
Bindmiddel van asbestmateriaal	Bitumen (roofing, teer, asfalt)
Gebondenheid op basis van bindmiddel	Hecht
Hoeveelheid (oppervlakte - aantal)	<ul style="list-style-type: none"><li>• 25,00 m<sup>2</sup> - 1 stuk</li></ul>
Totale oppervlakte	25,00 m <sup>2</sup>
Eenvoudig bereikbaar	Ja
Bevestigingswijze	<ul style="list-style-type: none"><li>• Verlijmd, ingegoten, versmeerd</li></ul>
Identificatiemethode	<p>De asbestdeskundige beoordeelt het materiaal als asbestverdacht en dus asbesthoudend, en dit zonder monsternamen.</p> <p>Motivatie: De opdrachtgever weigert om het materiaal te laten bemonsteren.</p>
Destructieve handeling voor identificatie	Nee
Opmerking	25m <sup>2</sup> is een beredeneerde schatting, er worden geen rechten verleend aan deze oppervlakte.

zelfs bij eenvoudige handelingen. Dit omvat het dragen van de juiste persoonlijke beschermingsmiddelen, het bevochtigen van het materiaal om vezelverspreiding te voorkomen, het vermijden van het breken of beschadigen van het asbesthoudende materiaal en het zorgvuldig verpakken en afvoeren van het materiaal volgens de geldende voorschriften. Trek beschermende kledij aan: een aansluitend stofmasker (beschermingsklasse FFP3), een wegwerpoverall CAT3 type5/6en afspoelbare schoenen. U vindt deze spullen bij de betere doe-het-zelfzaak of een gespecialiseerde bouwhandel. Bij verwijdering door doe-het-zelf mag men dit afval dubbel en luchtdicht verpakt aandienen bij het gemeentelijk recyclagepark. Men raadpleegt best op voorhand de voorwaarden van het recyclagepark. Meer info op <http://www.asbestinfo.be/> Indien verwijdering niet mogelijk is volgens bovenstaande voorwaarden dient beroep gedaan te worden op een professional.

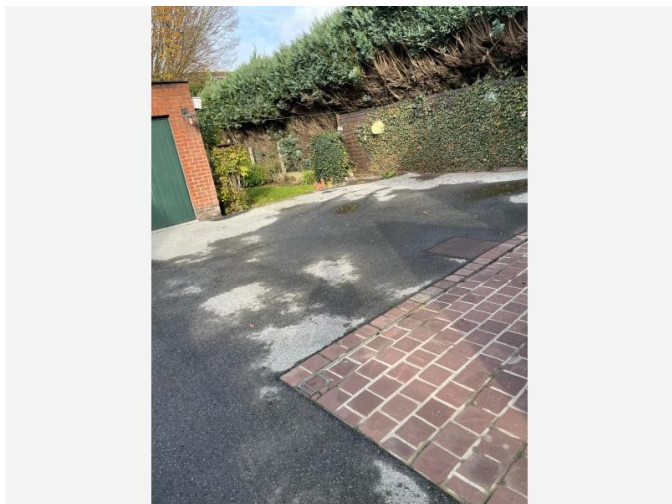
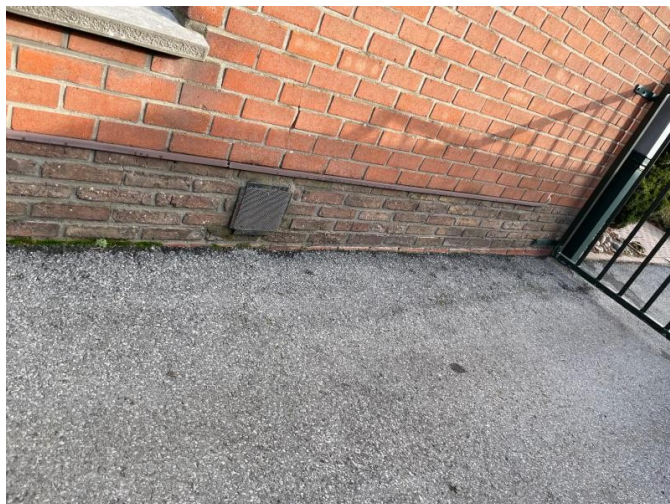
Beschrijving	asfalt oprit woning
Omgeving	Buiten
Primaire drager	Verharding, wegenis
Asbestmateriaal	asfalt
Bindmiddel van asbestmateriaal	Bitumen (roofing, teer, asfalt)
Gebondenheid op basis van bindmiddel	Hecht
Hoeveelheid (gewicht - aantal)	<ul style="list-style-type: none"><li>• 9.999,00 kg - 1 stuk</li></ul>
Totaal gewicht	9.999,00 kg
Eenvoudig bereikbaar	Ja
Bevestigingswijze	<ul style="list-style-type: none"><li>• Verlijmd, ingegoten, versmeerd</li></ul>
Identificatiemethode	<p>De asbestdeskundige beoordeelt het materiaal als asbestverdacht en dus asbesthoudend, en dit zonder monsternamen.</p> <p>Motivatie: De opdrachtgever weigert om het materiaal te laten bemonsteren.</p>
Destructieve handeling voor identificatie	Nee
Opmerking	Ongeveer 120m2. 9999kg is een bereedeneerde schatting, er worden geen rechten verleend aan dit gewicht.

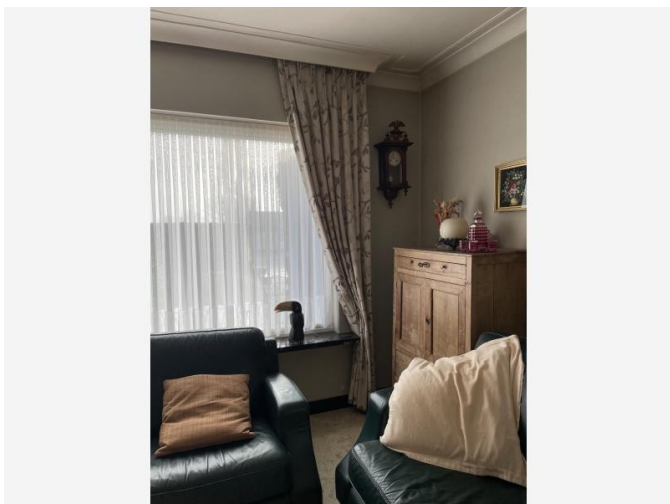
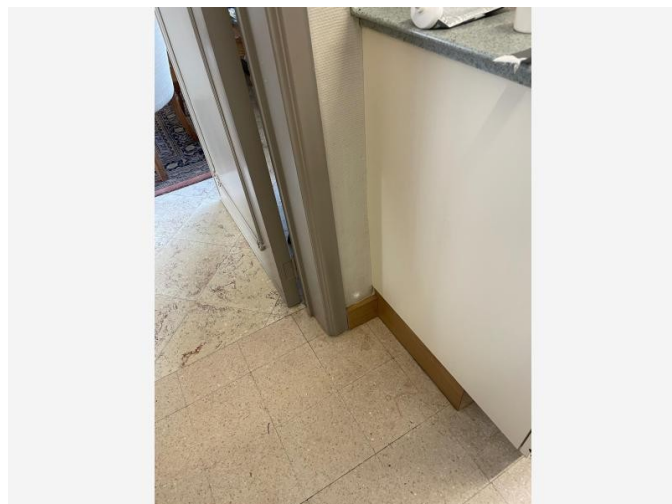
# Fiche 20: pleister muren woning

<b>Beschrijving</b>	pleister muren woning
<b>Omgeving</b>	Binnen
<b>Primaire drager</b>	Binnenwand
<b>Bindmiddel van materiaal</b>	Gips - kalk
<b>Gebondenheid op basis van bindmiddel</b>	Niet-hechtgebonden
<b>Hoeveelheid (oppervlakte - dikte - aantal)</b>	• 150,00 m <sup>2</sup> - 1,50 cm - 1 stuk
<b>Totaal volume</b>	2,25 m <sup>3</sup>
<b>Identificatiemethode</b>	Een monstername door de asbestdeskundige met laboanalyse door een asbestlabo.
<b>Destructieve handeling voor identificatie</b>	Nee
<b>Opmerking</b>	150m2 is een bereedeneerde schatting, er worden geen rechten verleend aan deze oppervlakte. De dikte is een schatting die voorkomt uit de monsterplaatsen en is daarom niet altijd representatief. Zones met oud pleisterwerk die niet bereikbaar zijn door de aanwezigheid van voorzetwanden type Gyproc/Gyplat/Qboard/MDF/... werden buiten beschouwing gelaten. Waar mogelijk, wordt staalname uitgevoerd conform het inspectieprotocol: in een droge ruimte zoals een slaapkamer, in een natte ruimte zoals een keuken of badkamer, in een traphal en in een stookruimte. Geen pleister muren in kelder/stooklokaal.

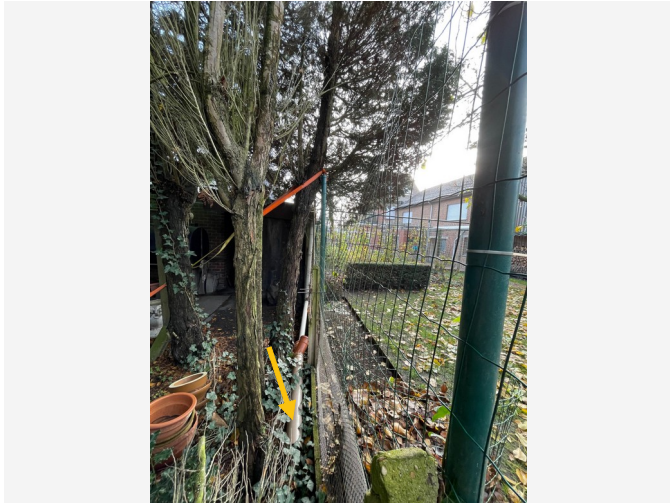
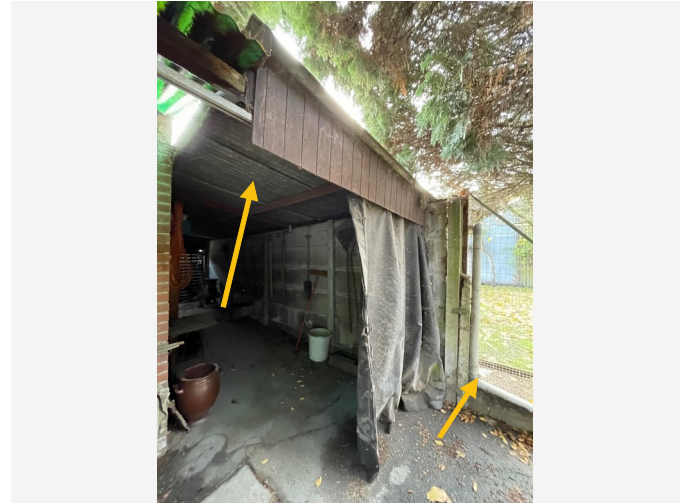
Beschrijving	dak golfplaten naast garage
Bron van de asbestdeeltjes	Bron is nog aanwezig
Type	Afvloeizone hemelwaterafvoerkanaal
Afmetingen (lengte - breedte - diepte)	<ul style="list-style-type: none"><li>• 0,50 m - 0,50 m - 0,30 m</li></ul>
Geraamd volume	0,075 m <sup>3</sup>

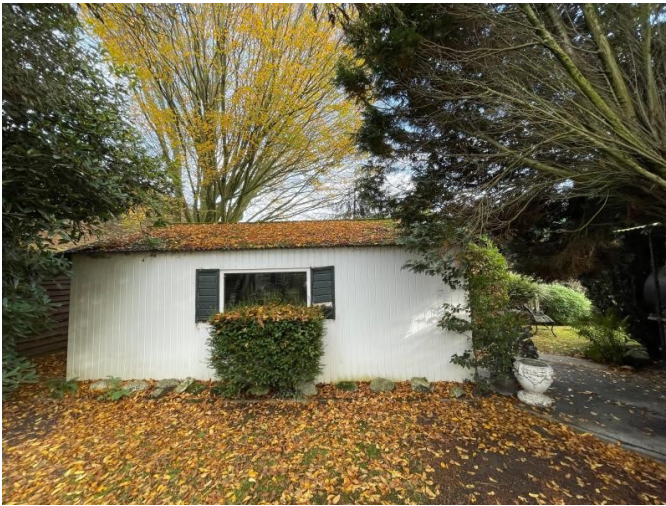
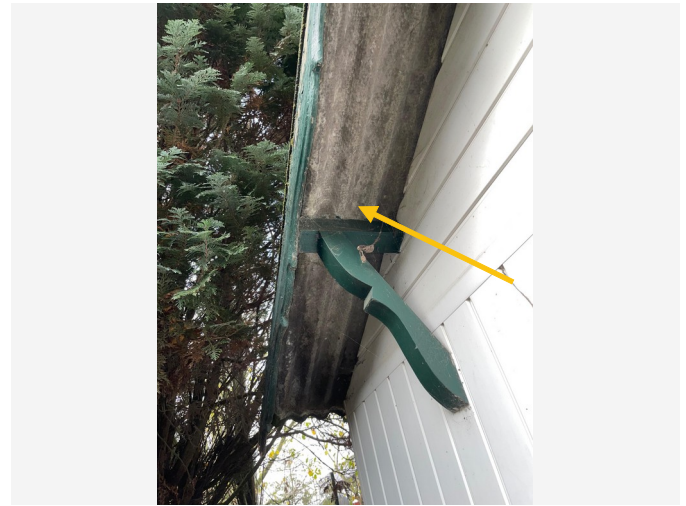
Beschrijving	afdruipzone tuinhuis 1
Bron van de asbestdeeltjes	Bron is nog aanwezig
Type	Afdruipzone dak
Afmetingen (lengte - breedte - diepte)	<ul style="list-style-type: none"><li>• 13,50 m - 0,60 m - 0,30 m</li></ul>
Geraamd volume	2,43 m <sup>3</sup>

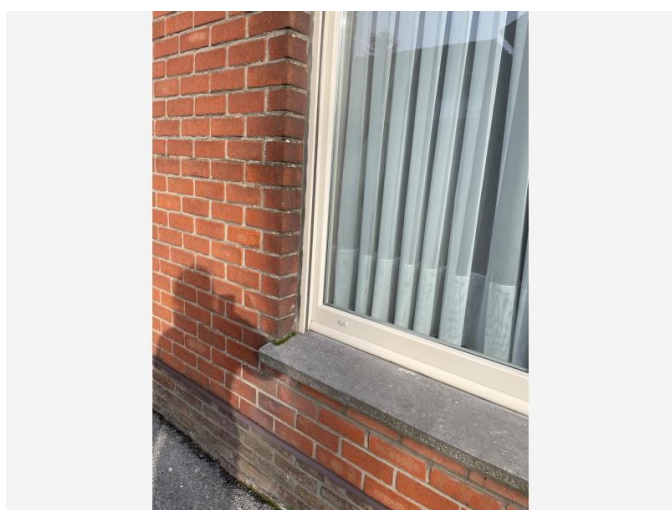
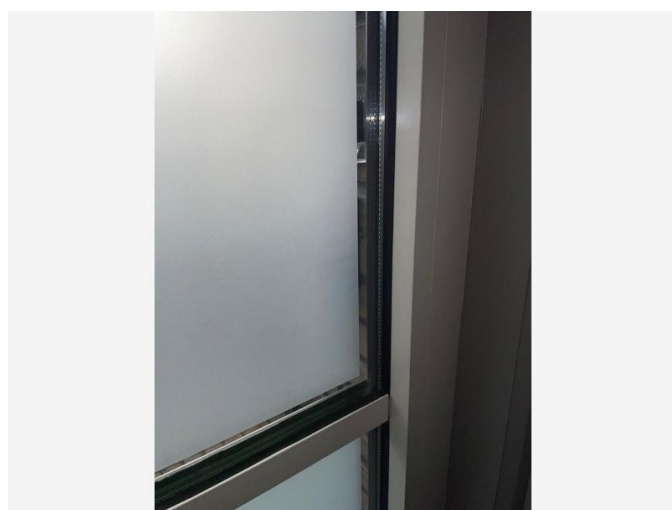
### Fiche 25: mastiek

Beschrijving	Notitie	Terug te vinden op plannen
Fiche 25: mastiek	Ramen vermoedelijk vervangen in 2008 (pvc ramen), factuur niet aanwezig offerte in bijlage. Geen verdachte mastiek vastgesteld.	-
