Asbestinventarisatetest

Vossaardestraat 6, 8940 Wervik

Attestnummer : 20260227-000448.000

Uitgegeven op : 27.02.2026

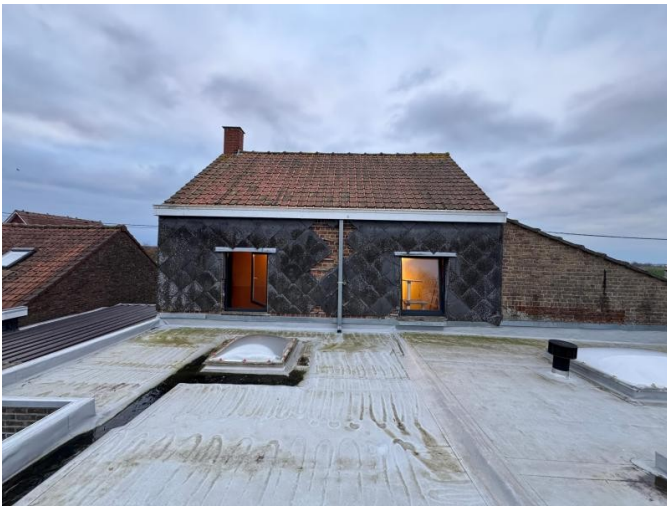
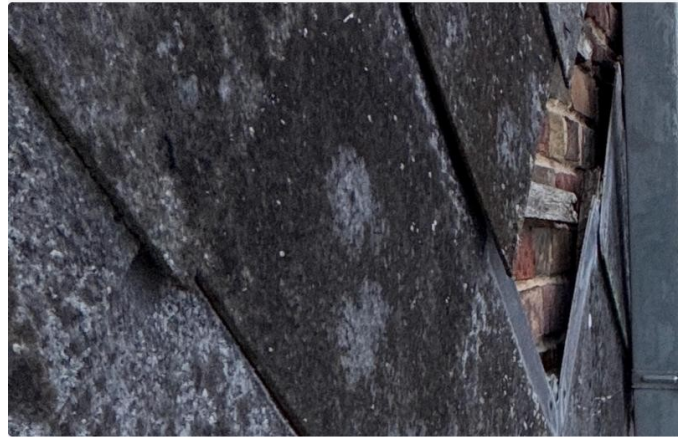
Het asbestmateriaal valt onder de mijlpaal van 2034.

Eindbeoordeling materiaalrisico	Verhoogd materiaalrisico en/of verhoogde kans op vezelvrijgave
---------------------------------	--

Gebondenheid	Categorie 1: hechtgebonden in oorsprong
Asbestsoort (vezeltype)	Alleen chrysotiel
Asbestconcentratie	Laag (< 50%)
Afschermingsgraad van het gehele materiaal	Geheel of deels vrij aan de buitenlucht
Toestand van het materiaal	Matig beschadigd, matig verweerd

#	Type	Referentie	Resultaat
1.1	Puntmonster	M1	Chrysotiel

Beschrijving	Gevel met cementleien
Omgeving	Buiten
Primaire drager	Wand buitenschil
Asbestmateriaal	Dak- en gevelbekleding - Lei, shingle
Bindmiddel van asbestmateriaal	Cement
Gebondenheid op basis van bindmiddel	Hecht
Hoeveelheid (oppervlakte - aantal)	<ul style="list-style-type: none">• 20,00 m² - 1 stuk
Totale oppervlakte	20,00 m ²
Eenvoudig bereikbaar	Ja
Bevestigingswijze	<ul style="list-style-type: none">• Los (al dan niet bedekt)• Genageld, geniet
Identificatiemethode	Een monstername door de asbestdeskundige met laboanalyse door een asbestlabo.
Destructieve handeling voor identificatie	Nee
Opmerking	De hoeveelheid is een zo nauwkeurig mogelijke opmeting, waar evenwel kleine afwijkingen op mogelijk zijn.

Verwijderen

- Verwijder dit asbestmateriaal zo snel mogelijk. Volg de toestand goed op.
- Hemelwater dat afspoelt van asbestcement daken of gevels kan asbestdeeltjes bevatten. Gebruik het enkel voor gesloten circuits (bv. spoelen toiletten). Reinig na het vervangen van het dak of de gevel de dakgoten en regenwaterput of -ton om asbesthoudend sediment of slib te verwijderen

- Eenvoudige handelingen: mag via doe-het-zelf of door werknemer(s) met opleidingsattest eenvoudige handelingen
Deze toepassing mag door een aannemer die over een opleidingsattest eenvoudige handelingen beschikt of door een particulier (doe-het-zelver), verwijderd worden indien er geen verhoogd risico op vrijgave van asbestvezels (max. concentratie 0,01 vezels/cm³ - CODEX Art. VI.3-54) ontstaat en de toepassing voorafgaand wordt gefixeerd/bevochtigd. De individuele elementen moeten zonder machinale werktuigen (boormachine, slijpschijf, hogedrukreiniger, â) en zonder breken of gooien een voor een losgemaakt worden en dubbel en luchtdicht verpakt afgevoerd worden naar een erkend afvalpunt (recyclagepark). Daar moeten ze voorzichtig in de container voor asbestafval worden gelegd. Op het recyclagepark worden uitsluitend hechtgebonden asbestmaterialen aanvaard. Niet-hechtgebonden asbestmaterialen kunnen enkel bij een erkend asbestverwijderaar of asbestafvalverwerker worden aangeboden.

Deze toepassing kan enkel door een erkende asbestverwijderaar verwijderd worden omdat er hier automatisch een verhoogd risico op vrijgave van asbestvezels (max. concentratie 0,01 vezels/cm³ - CODEX - Art. VI.3-54) ontstaat. (Bron: VLAREM II: 6.4.0.1 par1, par2 en par3). Een erkend asbestverwijderaar moet ingeschakeld worden voor deze toepassingen die niet (kunnen) worden verwijderd door de couveuzemethode, door hermetische zone of door de materialen beschreven in Vlarem II, art. 6.4.0.1 par2. (Bron: Leidraad bij het Inspectieprotocol)

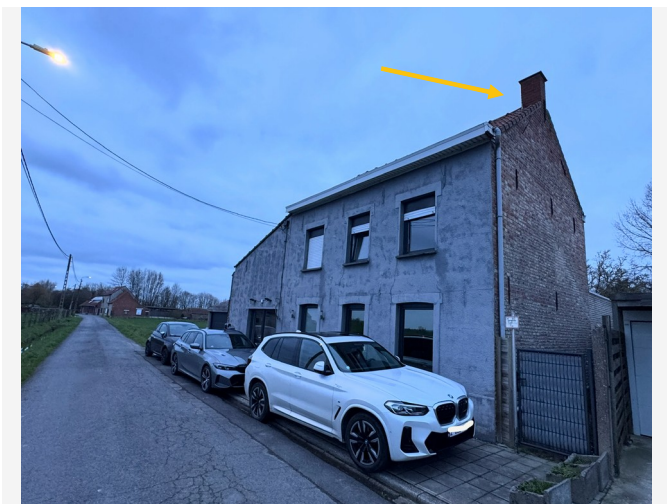
Situeringfoto

Tijdelijke beperking

Reden: Het te onderzoeken materiaal situeert zich hoger dan 3,50 m te rekenen vanaf een veilige ondergrond

Uitleg van de asbestdeskundige: Het rookgaskanaal is niet beoordeeld. Aan de binnenzijde is de kachel dichtgemaakt. Aan de buitenzijde is het hoger dan 3,5 meter om de schoorsteen te inspecteren. Het is niet zichtbaar of er een asbestverdacht rookgaskanaal aanwezig is in de schoorsteen. Conform ons inspectieprotocol mogen wij een beperking inroepen voor hoogtes hoger dan 3,5 m. Indien men dit wil laten onderzoeken, dient er een nieuwe afspraak gemaakt te worden en moet er een hoogtewerker voorzien worden, evenals iemand die bevoegd is om deze te bedienen en eventueel een techniek die de al dan niet aanwezige schouwhoed kan afnemen en weer terugplaatsen.

(Asbest)materiaal	Rookgaskanaal
Karakterisatie	Asbest (verdacht)
Primaire drager	HVAC infrastructuur en uitrusting

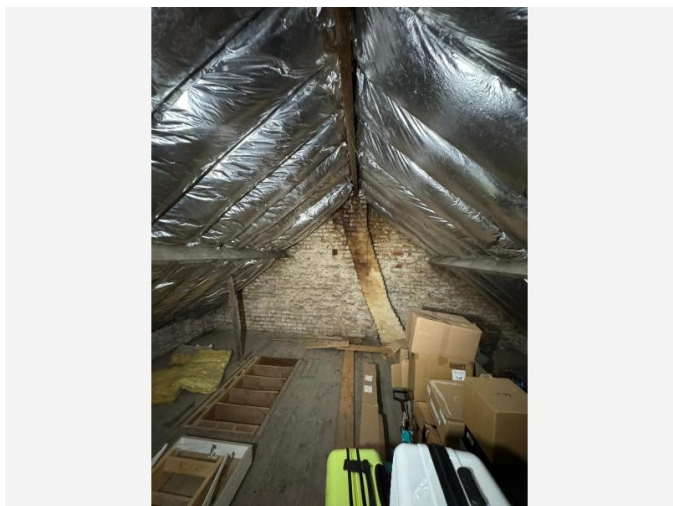
Situeringfoto

Permanente beperking

Reden: Het te onderzoeken materiaal situeert zich hoger dan 3,50 m te rekenen vanaf een veilige ondergrond

Uitleg van de asbestdeskundige: Het onderdak is niet waarneembaar vanwege de hoogte, die meer dan 3,5 meter bedraagt. Door de afwerkingsgraad aan de binnenzijde van de bovenste verdieping is het onderdak niet zichtbaar of inspecteerbaar. We hebben geprobeerd een dakpan op te tillen om het onderdak te inspecteren, maar dit is niet gelukt. Alleen destructief onderzoek kan bepalen of het onderdak al dan niet asbesthoudend is (type menuiserite).

(Asbest)materiaal	Plaat, paneel, tablet - Type Menuiserite
Karakterisatie	Asbest (verdacht)
Primaire drager	Schuin dak

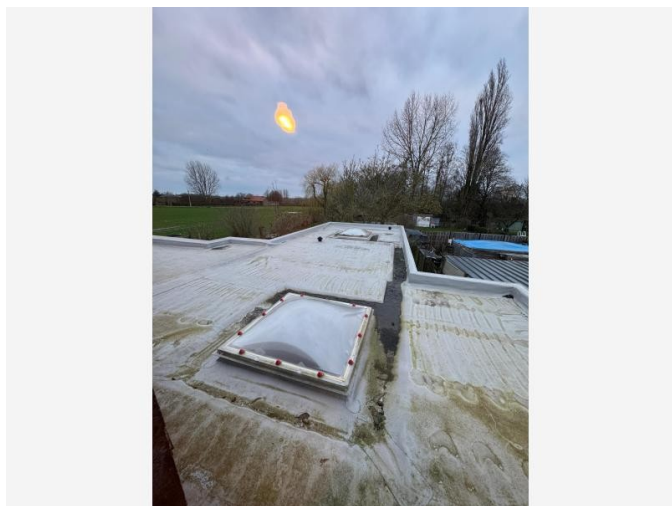
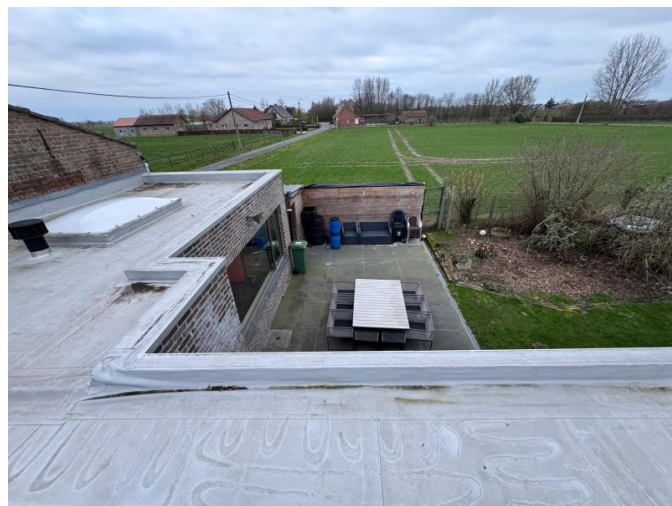
Informatie over een niet-asbestverdacht materiaal

Basis voor advies	De asbestdeskundige beoordeelt het materiaal als niet-asbestverdacht.
Primaire drager	Plat dak

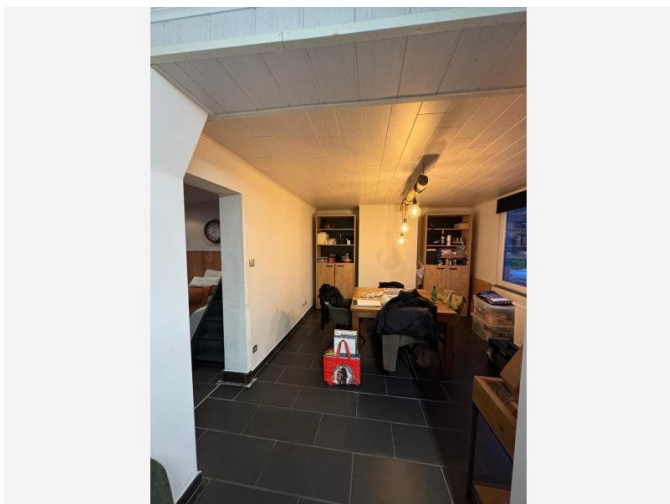
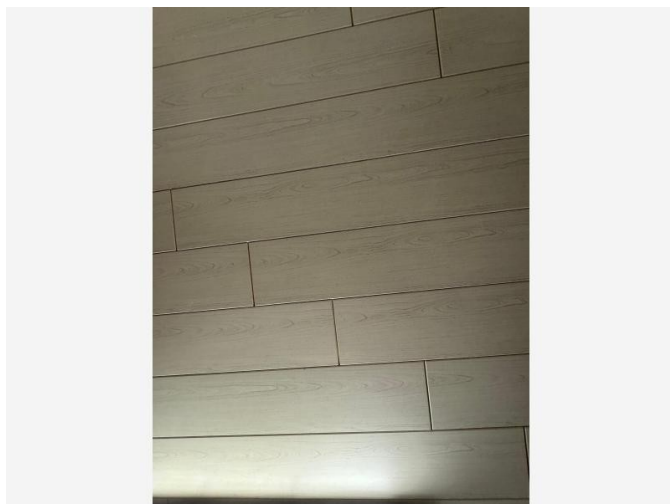
Informatie over een niet-asbestverdacht materiaal

De plafonds zijn gemaakt van niet-asbestverdachte materialen (bijvoorbeeld laminaat, gyproc, ...), deze toepassingen zijn niet asbestverdacht. We hebben echter niet kunnen vaststellen of er mogelijk asbestverdachte of asbesthoudende materialen achter deze toepassingen aanwezig zijn. Bij renovatie of sloop is het aangeraden om een destructief onderzoek te laten uitvoeren van deze toepassingen.

Basis voor advies	Verder destructief onderzoek indien noodzakelijk
-------------------	--

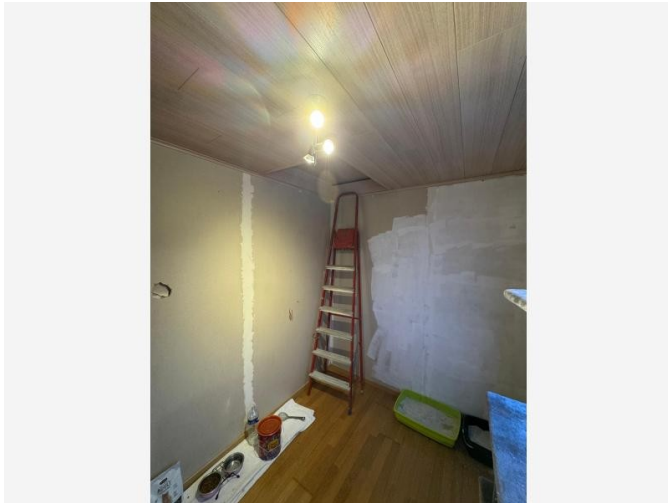
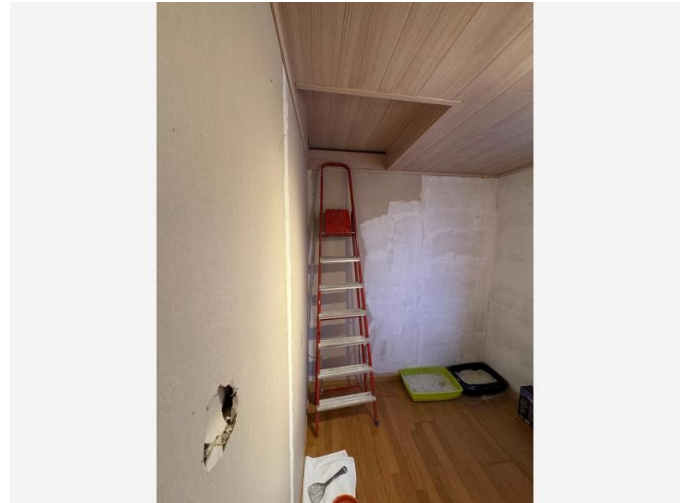
Informatie over een niet-asbestverdacht materiaal

De muren zijn afgewerkt met niet-asbestverdachte voorzetpanelen. Controle en staalname van eventuele onderliggende materialen is enkel mogelijk mits uitbreiding naar een aanvullend destructief onderzoek.

Basis voor advies	De asbestdeskundige beoordeelt het materiaal als niet-asbestverdacht.
Primaire drager	Wanden en plafonds

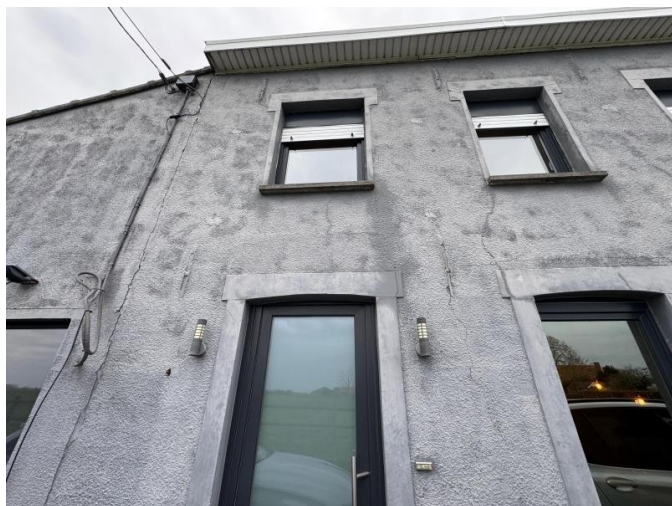
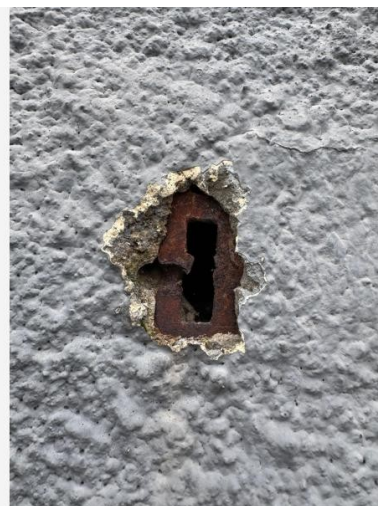
Fiche 7: Gevel met crepi

Geen asbest

#	Type	Referentie	Resultaat
7.1	Mengmonster	M2	Geen asbest

Beschrijving	Gevel met crepi
Omgeving	Buiten
Primaire drager	Wand buitenschil
Bindmiddel van materiaal	Cement
Gebondenheid op basis van bindmiddel	Hecht
Hoeveelheid (gewicht - aantal)	<ul style="list-style-type: none">• 100,00 kg - 1 stuk
Totaal gewicht	100,00 kg
Identificatiemethode	Een monstername door de asbestdeskundige met laboanalyse door een asbestlabo.
Destructieve handeling voor identificatie	Nee
Opmerking	De hoeveelheid is een zo nauwkeurig mogelijke opmeting, waar evenwel kleine afwijkingen op mogelijk zijn.

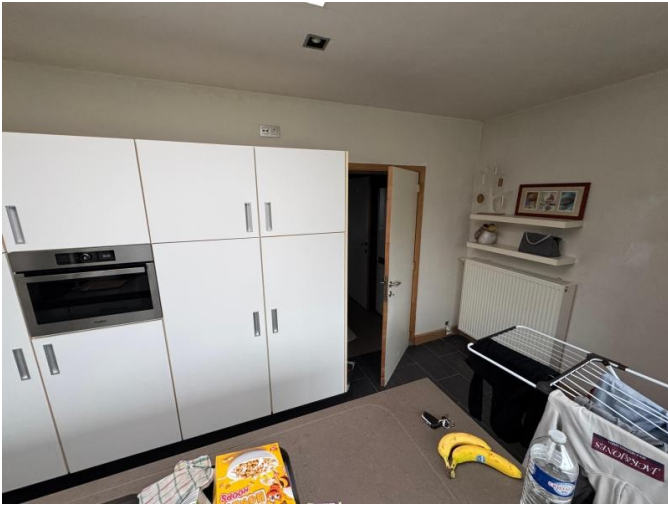
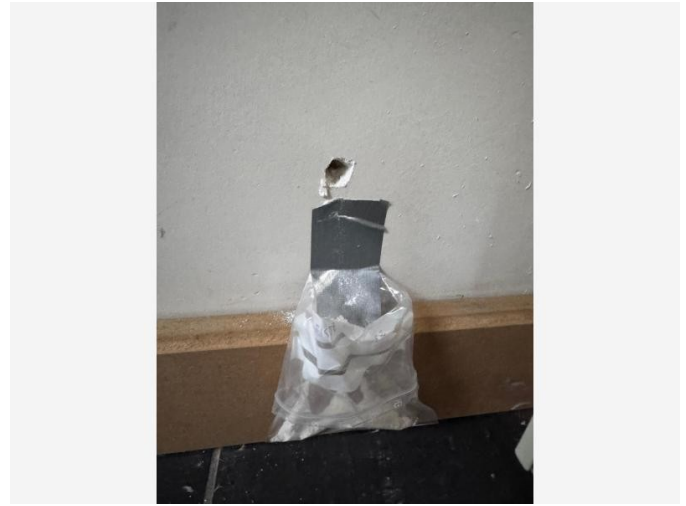
Fiche 8: Pleisterwerk wanden

Geen asbest

#	Type	Referentie	Resultaat
8.1	Mengmonster	M3	Geen asbest

Beschrijving	Pleisterwerk wanden
Omgeving	Binnen
Primaire drager	Binnenwand
Bindmiddel van materiaal	Gips - kalk
Gebondenheid op basis van bindmiddel	Niet-hechtgebonden
Hoeveelheid (oppervlakte - dikte - aantal)	• 130,00 m ² - 1,00 cm - 1 stuk
Totaal volume	1,30 m ³
Identificatiemethode	Een monstername door de asbestdeskundige met laboanalyse door een asbestlabo.
Destructieve handeling voor identificatie	Nee
Opmerking	De hoeveelheid is een zo nauwkeurig mogelijke opmeting, waar evenwel kleine afwijkingen op mogelijk zijn. In de gevallen waar dit praktisch mogelijk is, wordt staalname uitgevoerd conform het inspectieprotocol: in een droge ruimte zoals een slaapkamer of een leefruimte, in een verwarmde natte ruimte zoals een keuken of badkamer, in een traphal en in een stookruimte.
