# Asbestinventarisat attest

Hundelgemsesteenweg 724, 9820 Merelbeke-Melle  
Gemeenschappelijke delen

Attestnummer : 20250221-000358.000

Uitgegeven op : 21.02.2025

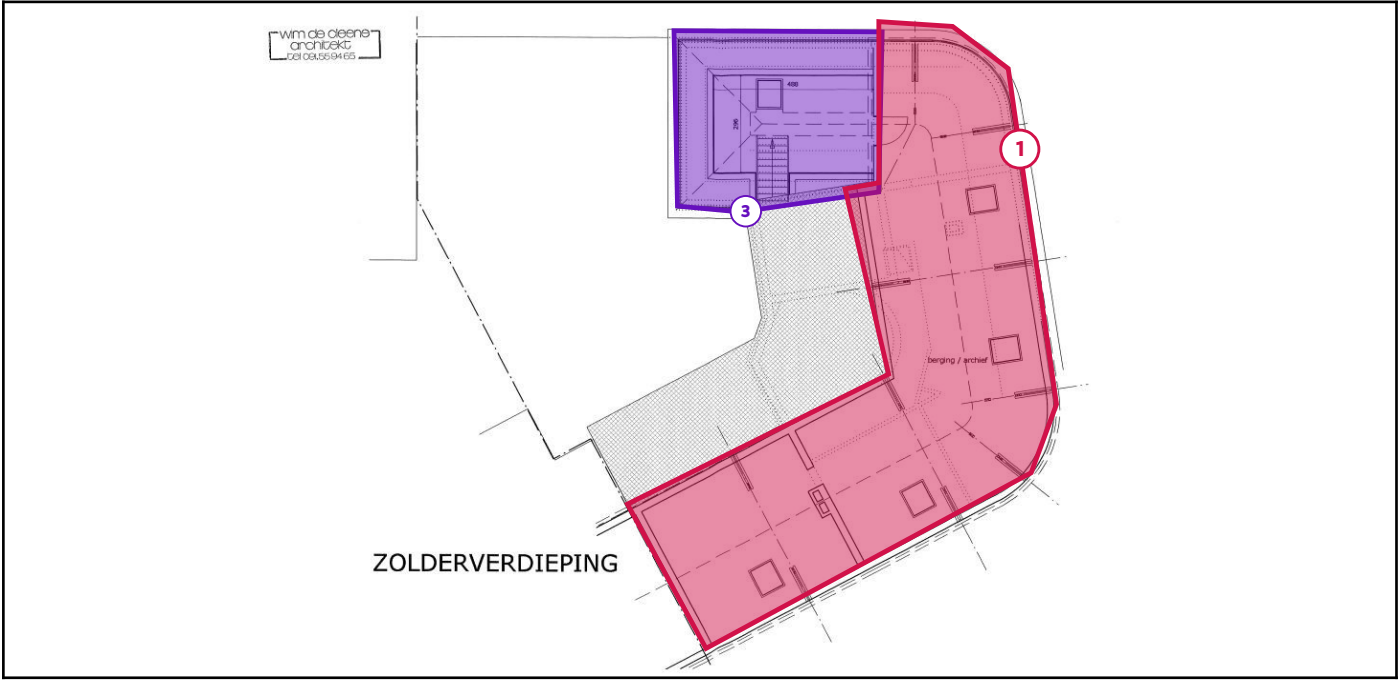
# Plan 1.5: Plan zolderverdieping

| Beschrijving | Type | Actie |
|---|---|---|
| 1. Lei asbest | Asbestmateriaal | Dringend verwijderen |
| 3. Natuurleien | Advies | - |

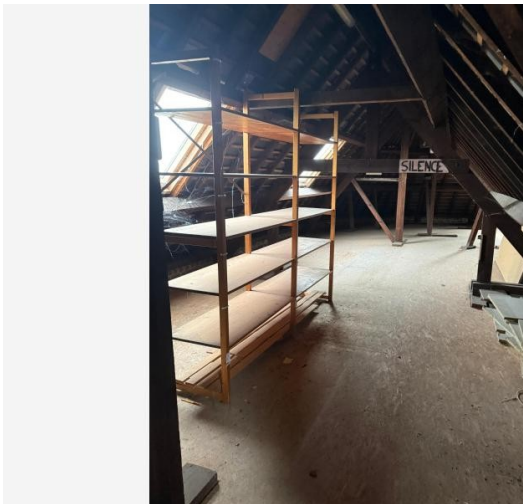
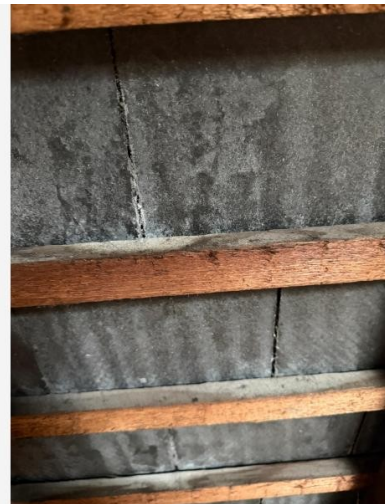
Overzichtsfoto

Detailfoto

| Eindbeoordeling materiaalisico | Hoog materiaalisico en/of hoge kans op vezelvrijgave |

| Gebondenheid | Categorie 1: hechtgebonden in oorsprong |
| Asbestsoort (vezeltype) | Crocidoliet aanwezig |
| Asbestconcentratie | Laag (< 50%) |
| Afschermingsgraad van het gehele materiaal | Geheel of deels (ook) vrij aan de binnenlucht |
| Toestand van het materiaal | Matig beschadigd, matig verweerd |

| Beschrijving | Lei asbest |
| Asbestmateriaal | Dak- en gevelbekleding - Lei, shingle |

**Dringend verwijderen**

- Zorg voor een veilig beheer. Vermijd het beschadigen van het asbestmateriaal. Controleer de toestand jaarlijks op wijzigingen.

- Eenvoudige handelingen: mag via doe-het-zelf of door werknemer(s) met opleidingsattest eenvoudige handelingen  
"Bevindt het asbest zich buiten uw woning of gebouw? Dan mag u de volgende toepassingen zelf wegnemen:
  - hechtgebonden asbest dat niet beschadigd is;
  - er niemand anders in de buurt is;
  - hechtgebonden asbest dat wel beschadigd is en waarbij er vrije asbestvezels zichtbaar zijn. Een beschadigde asbesttoepassing of asbest in slechte staat kan makkelijk verder breken of vergruizen. Er komen dan schadelijke asbestvezels vrij die ingeademd kunnen worden. U mag enkel beschadigd of verweerd asbest verwijderen indien: de asbesttoepassing niet verder beschadigd raakt of vergruist."

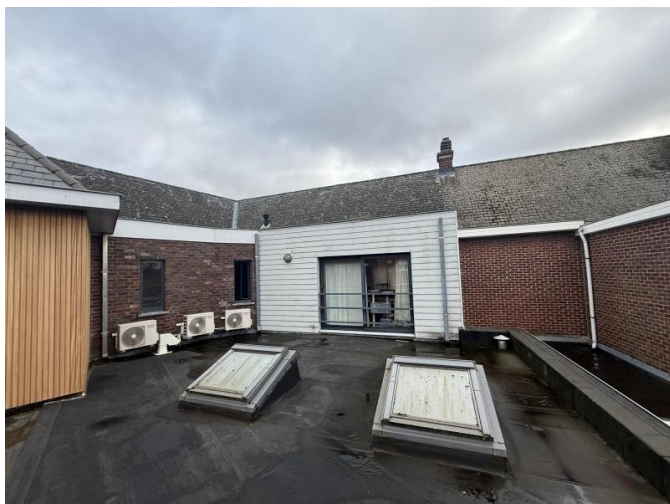
EPDM

| Identificatiemethode | Vaststelling & expertise (niet-asbestverdacht) |

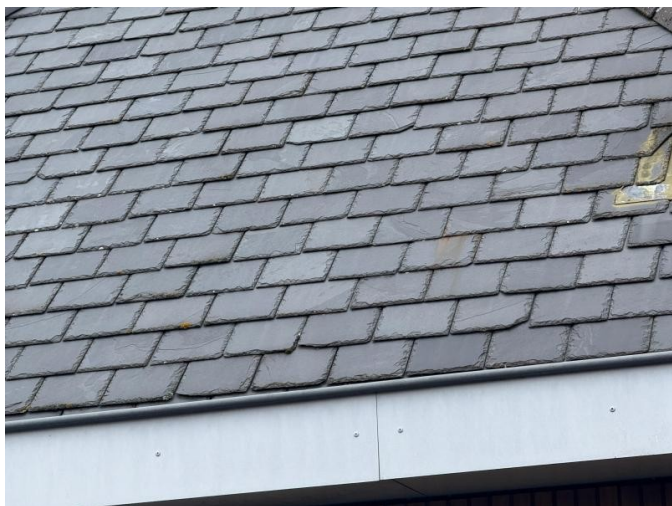
Natuurleien

| Identificatiemethode | Vaststelling & expertise (niet-asbestverdacht) |

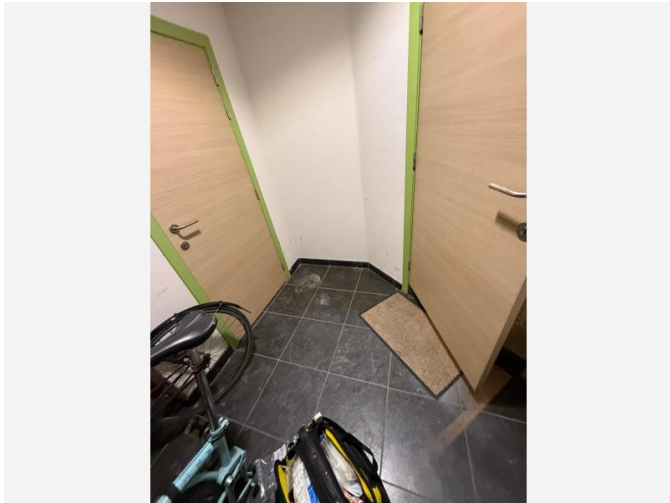
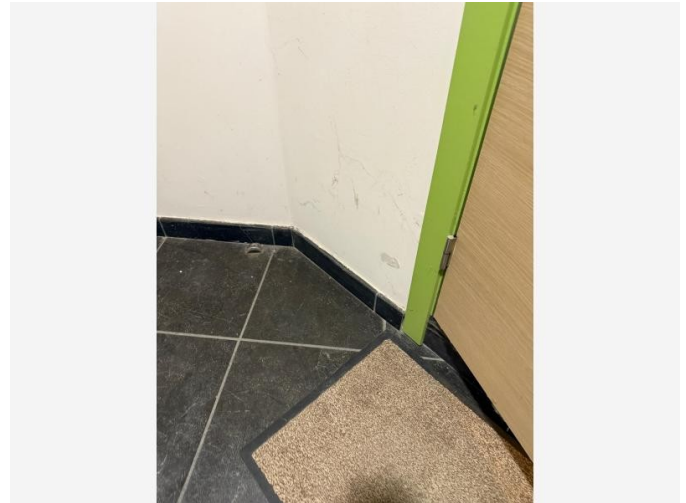
## Fiche 4: Pleisterwerk - traphal

Geen asbest

| # | Type | Referentie | Resultaat |
|---|---|---|---|
| 4.1 | Mengmonster | -1 | Geen asbest |

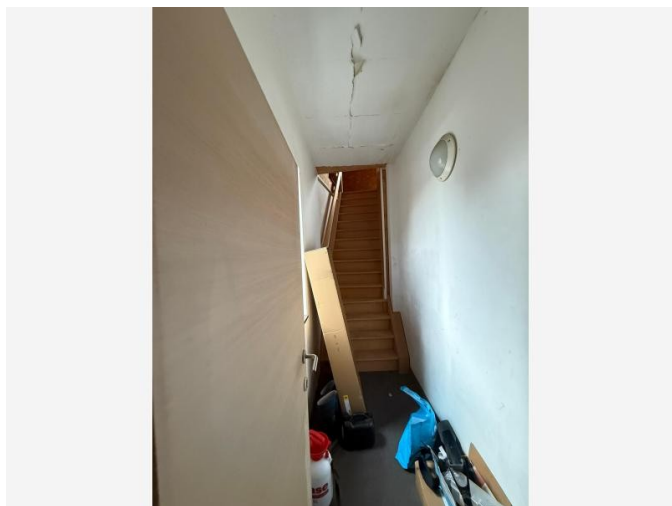
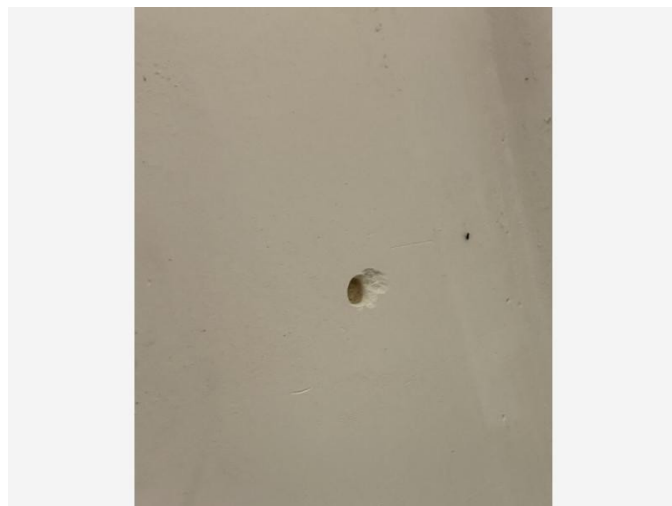
Geen asbest

| # | Type | Referentie | Resultaat |
|---|---|---|---|
| 5.1 | Mengmonster | -2 | Geen asbest |

| Beschrijving | Pleisterwerk - muur |
