# Asbestinventarisat attest

Luchterenkerkweg 117, 9031 Gent

Attestnummer : 20260901-000356.000

**Niet-asbestveilig**

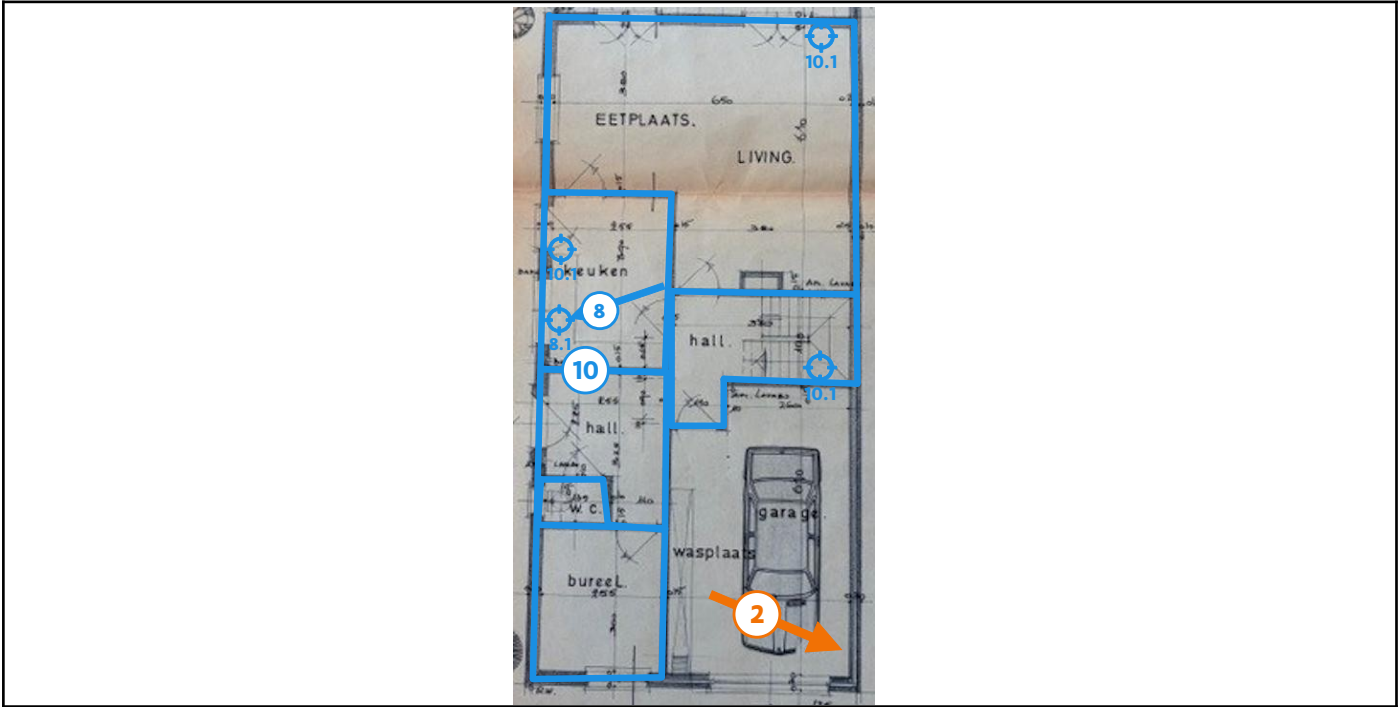
# Plan 1.1: V0

| Beschrijving | Type | Actie |
|---|---|---|
| 2. Bakeliet | Asbestmateriaal | Verwijderen |

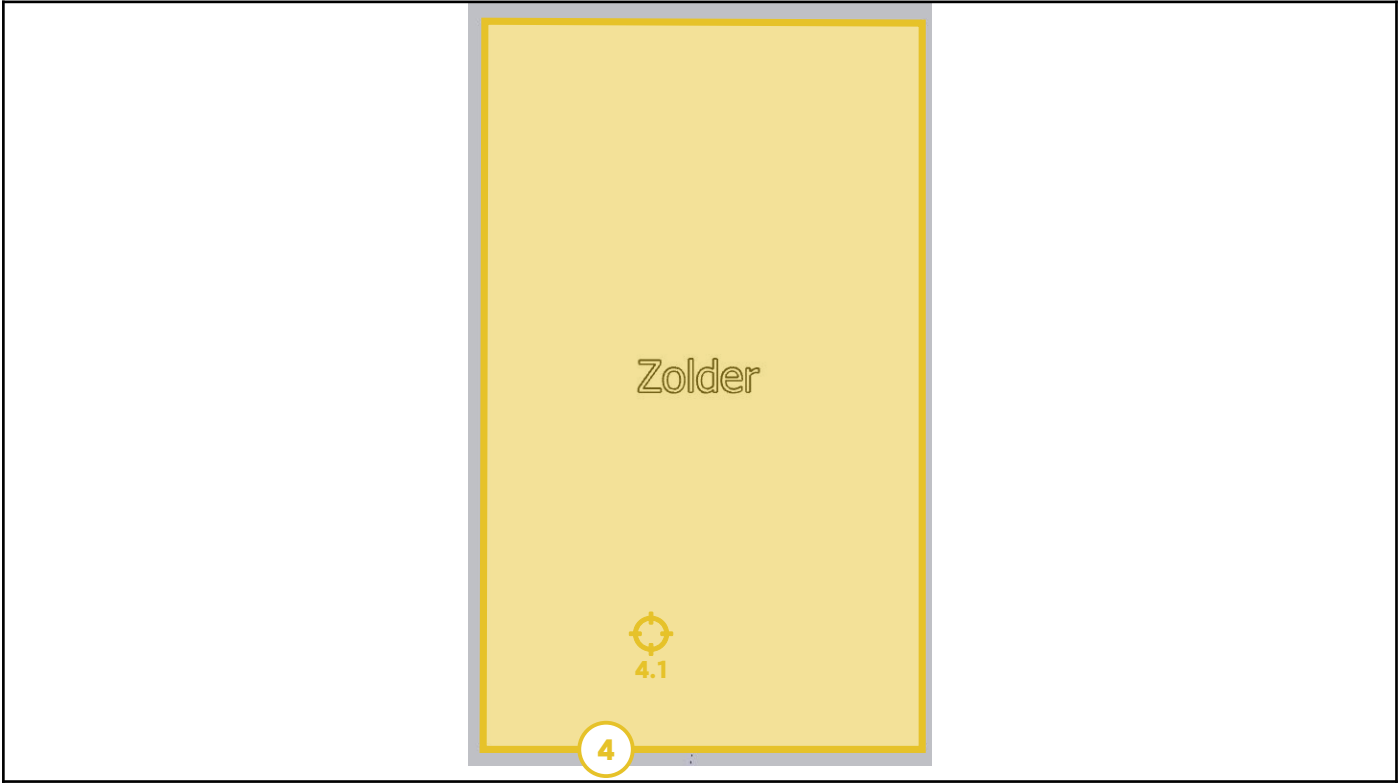
# Plan 1.7: V2

| Beschrijving | Type | Actie |
|---|---|---|
| 4. Roze onderdak zolder | Asbestmateriaal | Zorgvuldig beheren |
| 4.1 Code: PM07 | Puntmonster | - |

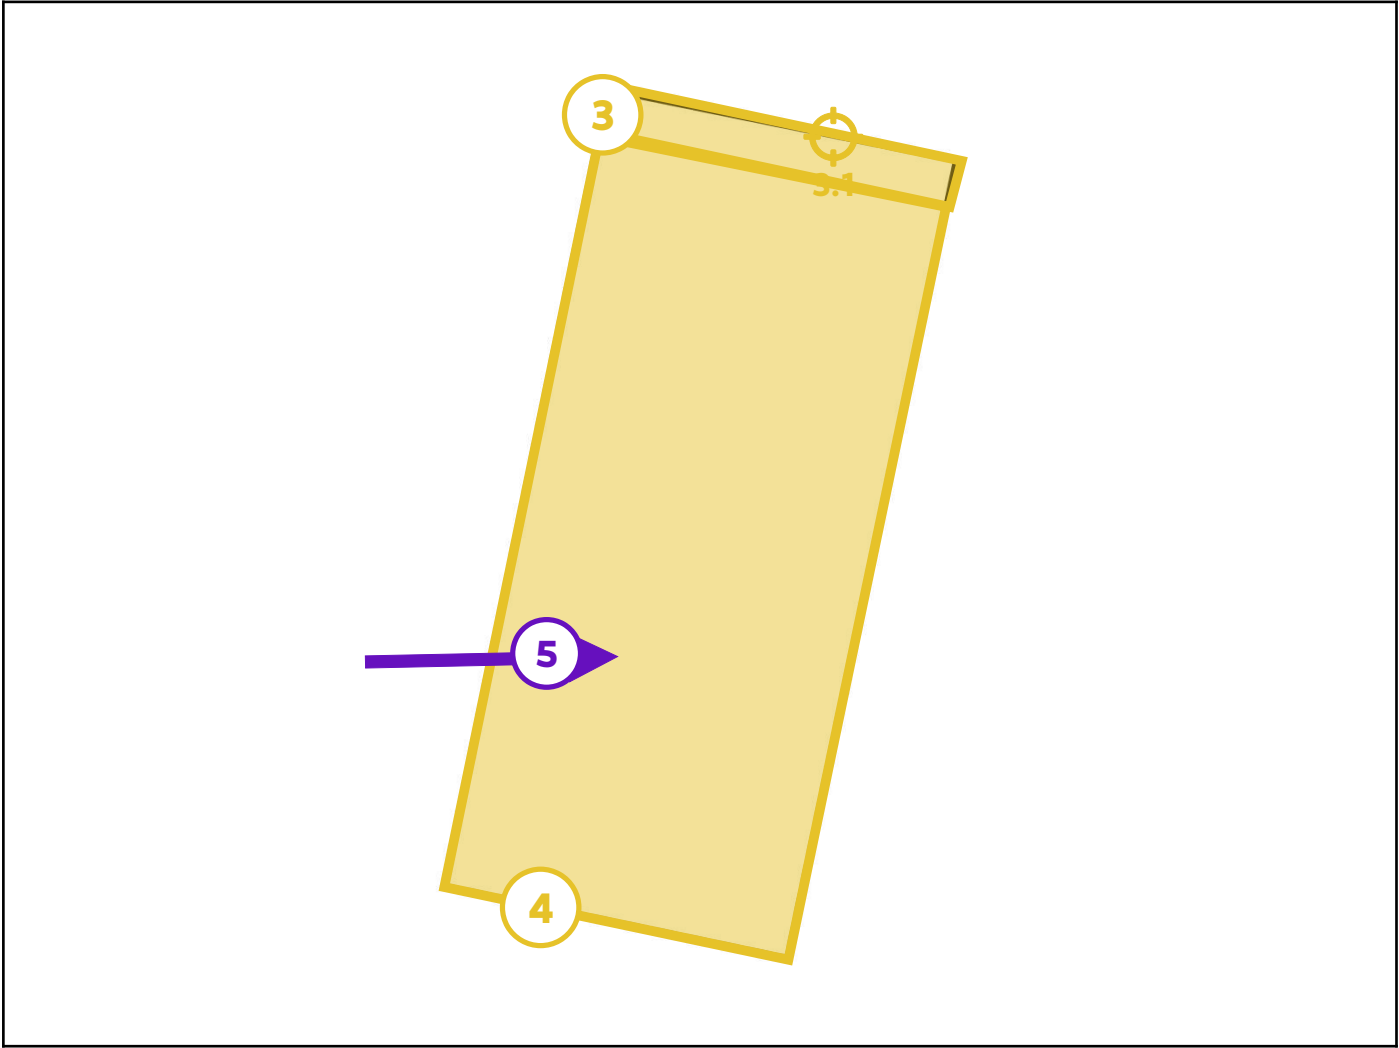
# Plan 1.8: Dak woning

| Beschrijving | Type | Actie |
|---|---|---|
| 3. Onderdak bij dakgoot | Asbestmateriaal | Zorgvuldig beheren |
| 3.1 Code: PM04 | Puntmonster | - |
| 4. Roze onderdak zolder | Asbestmateriaal | Zorgvuldig beheren |
| 5. Schouw | Beperking | - |

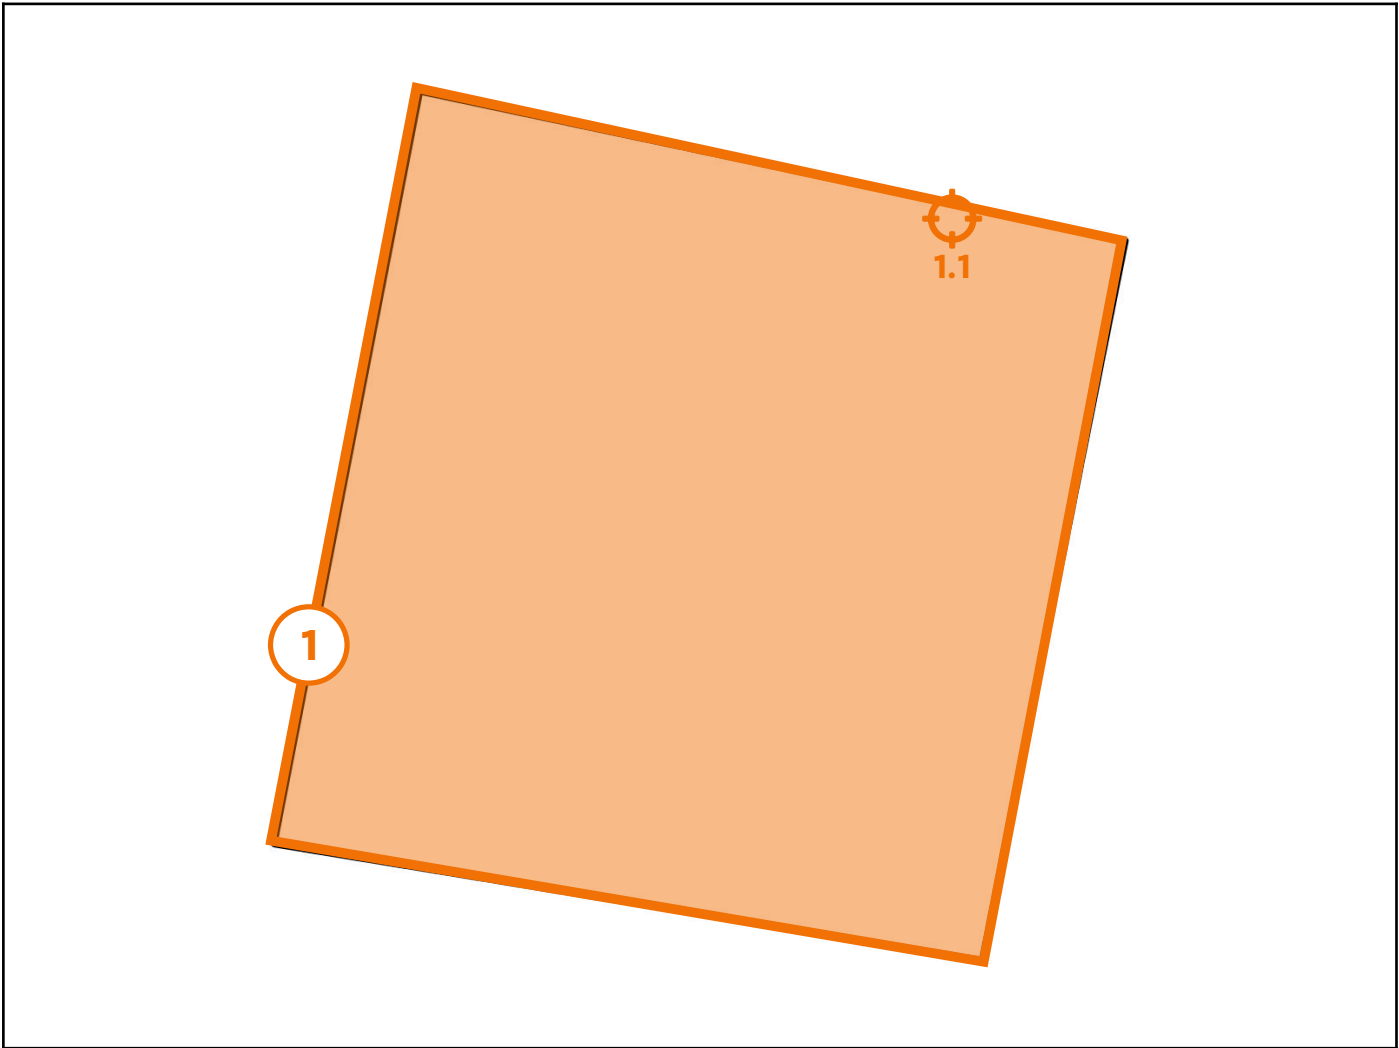
# Plan 2.1: Tuinhuis plan

| Beschrijving | Type | Actie |
|---|---|---|
| 1. Dak bestaande uit golfplaten | Asbestmateriaal | <a href="#">Verwijderen</a> |
| 1.1 Code: PM06 | Puntmonster | - |

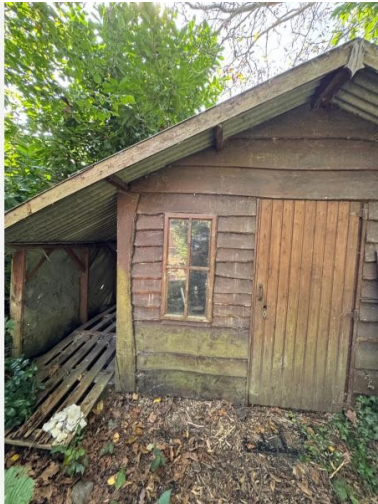
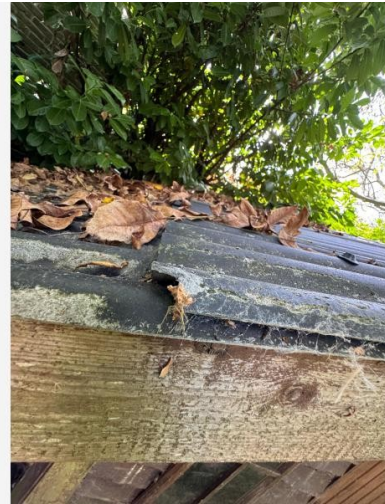
Overzichtsfoto

Detailfoto

| Eindbeoordeling materiaalrisico | Verhoogd materiaalrisico en/of verhoogde kans op vezelvrijgave |

| Gebondenheid | Categorie 1: hechtgebonden in oorsprong |
| Asbestsoort (vezeltype) | Alleen chrysotiel aanwezig |
| Toestand van het materiaal | Matig beschadigd, matig verweerd |

| # | Type | Referentie | Resultaat |
|---|---|---|---|
| 1.1 | Puntmonster | PM06 | Chrysotiel |

| Beschrijving | Dak bestaande uit golfplaten |

Het asbestmateriaal valt onder de mijlpaal van 2034.

Verwijderen

- Verwijder dit asbestmateriaal zo snel mogelijk. Volg de toestand goed op.
- Hemelwater dat afspoelt van asbestcement daken of gevels kan asbestdeeltjes bevatten. Gebruik het enkel voor gesloten circuits (bv. spoelen toiletten). Reinig na het vervangen van het dak of de gevel de dakgoten en regenwaterput of -ton om asbesthoudend sediment of slib te verwijderen

- Eenvoudige handelingen: mag via doe-het-zelf of door werknemer(s) met opleidingsattest eenvoudige handelingen  
Deze toepassing kan door een aannemer die over een opleidingsattest eenvoudige handelingen beschikt of door een particulier (doe-het-zelf), verwijderd worden indien er geen verhoogd risico op vrijgave van asbestvezels ontstaat en de toepassing voorafgaand wordt gefixeerd/bevochtigd; de individuele elementen zonder machinale werktuigen en zonder breken of gooien een voor een losgemaakt worden; en ten slotte in gesloten verpakking weggevoerd worden naar een erkend afvalpunt (recyclagepark).

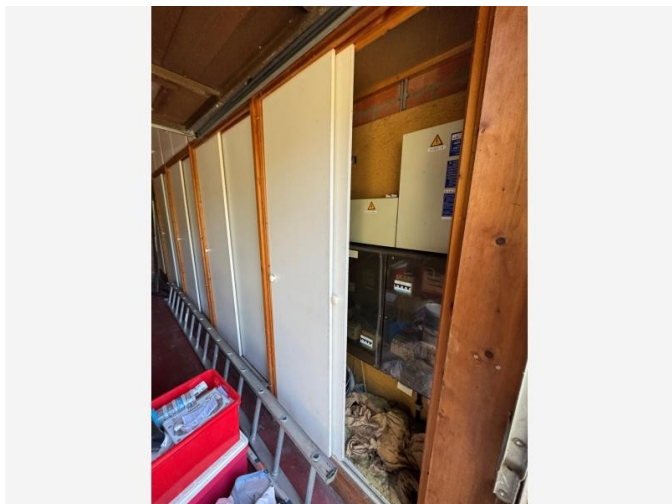
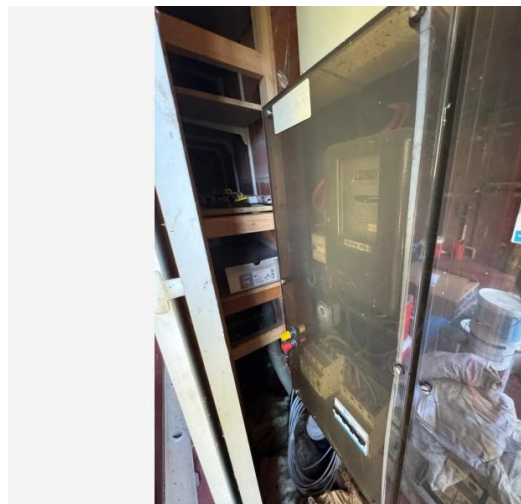
Overzichtsfoto

Detailfoto

| Eindbeoordeling materiaalarisico | Verhoogd materiaalarisico en/of verhoogde kans op vezelvrijgave |

| Asbestsoort (vezeltype) | Crocidoliet aanwezig |
| Toestand van het materiaal | Licht beschadigd, licht verweerd. Intacte calciumsilicaatplaat of materiaal met categorie 3-gebondenheid |

| Beschrijving | Bakeliet |

Het asbestmateriaal valt onder de mijlpaal van 2040.

Verwijderen

- Zorg voor een veilig beheer. Vermijd het beschadigen van het asbestmateriaal. Controleer de toestand jaarlijks op wijzigingen.
- Voer bijkomende staalname(s) uit.

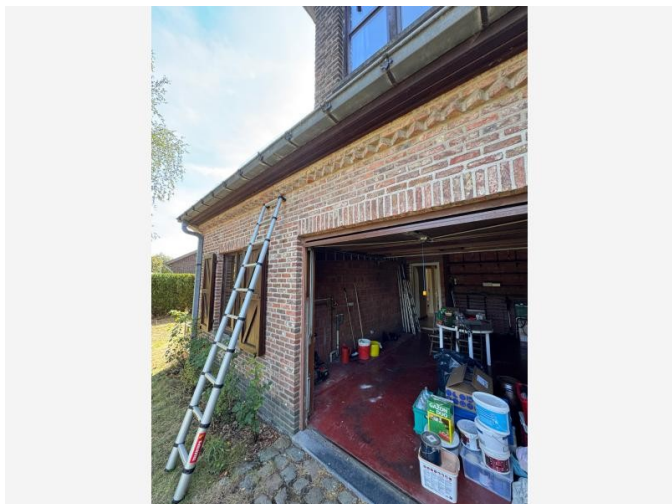
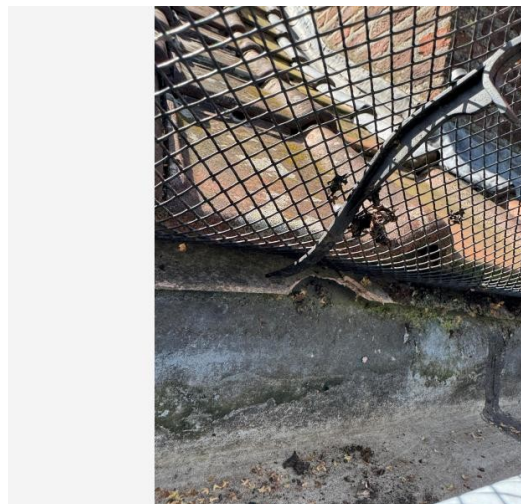
Overzichtsfoto

Detailfoto

| Eindbeoordeling materiaalsrisico | Laag materiaalsrisico en/of verlaagde kans op vezelvrijgave |

| Asbestsoort (vezeltype) | Alleen chrysotiel aanwezig |
| Toestand van het materiaal | Licht beschadigd, licht verweerd. Intacte calciumsilicaatplaat of materiaal met categorie 3-gebondenheid |

| # | Type | Referentie | Resultaat |
|---|---|---|---|
| 3.1 | Puntmonster | PM04 | Chrysotiel |

| Beschrijving | Onderdak bij dakgoot |

Het asbestmateriaal valt onder de mijlpaal van 2040.

Zorgvuldig beheren

- Zorg voor een veilig beheer. Vermijd het beschadigen van het asbestmateriaal. Controleer de toestand jaarlijks op wijzigingen.

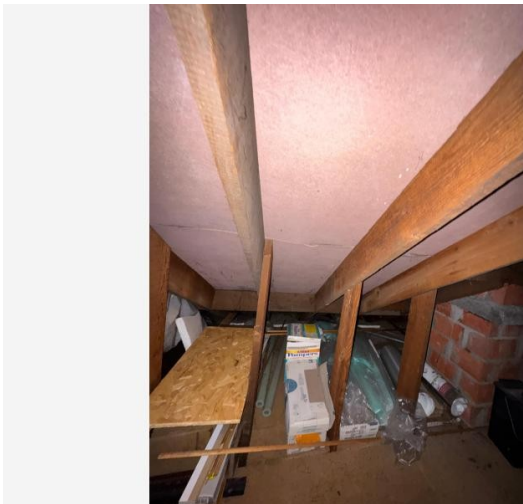
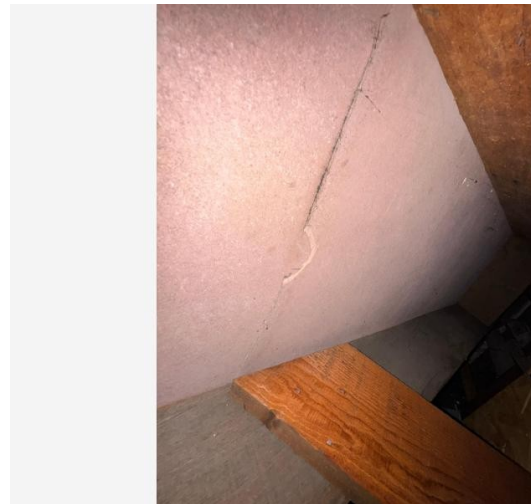
Overzichtsfoto

Detailfoto

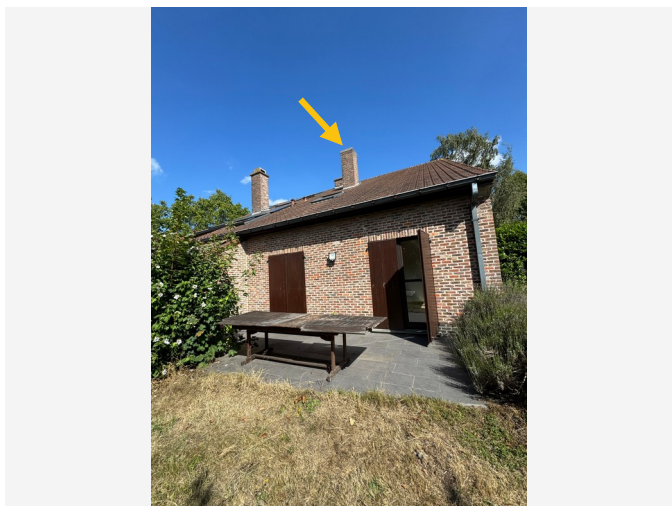
Situeringsfoto
