# Asbestinventarisatetest

Putkapelstraat 91, 9051 Gent

Attestnummer : 20260916-000468.000

Uitgegeven op : 16.09.2026

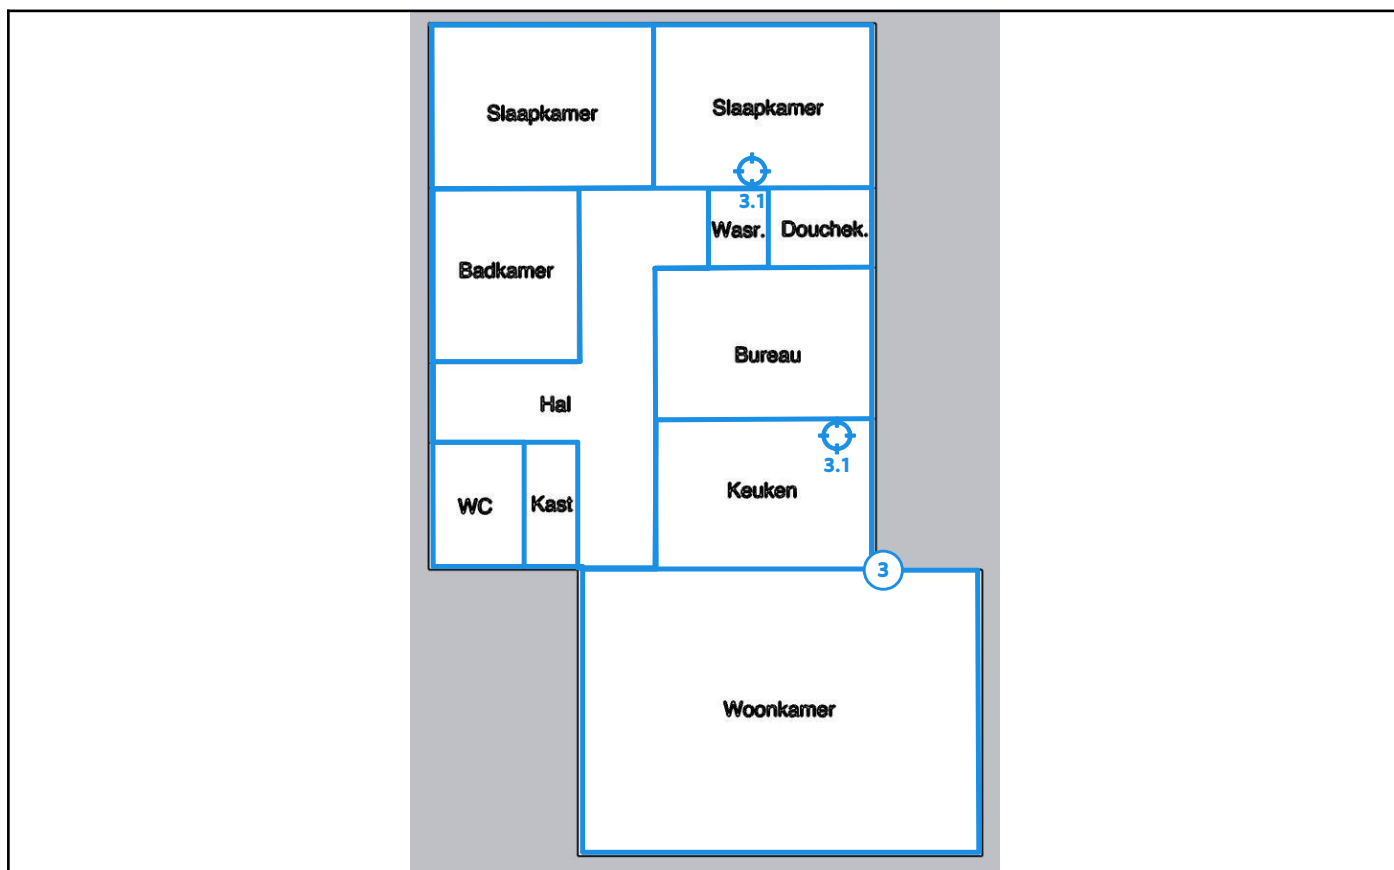
## Plan 1.1: plan appartement

| Beschrijving | Type | Actie |
|---|---|---|
| 3. Pleisterwerk app wanden | Geen asbest | - |

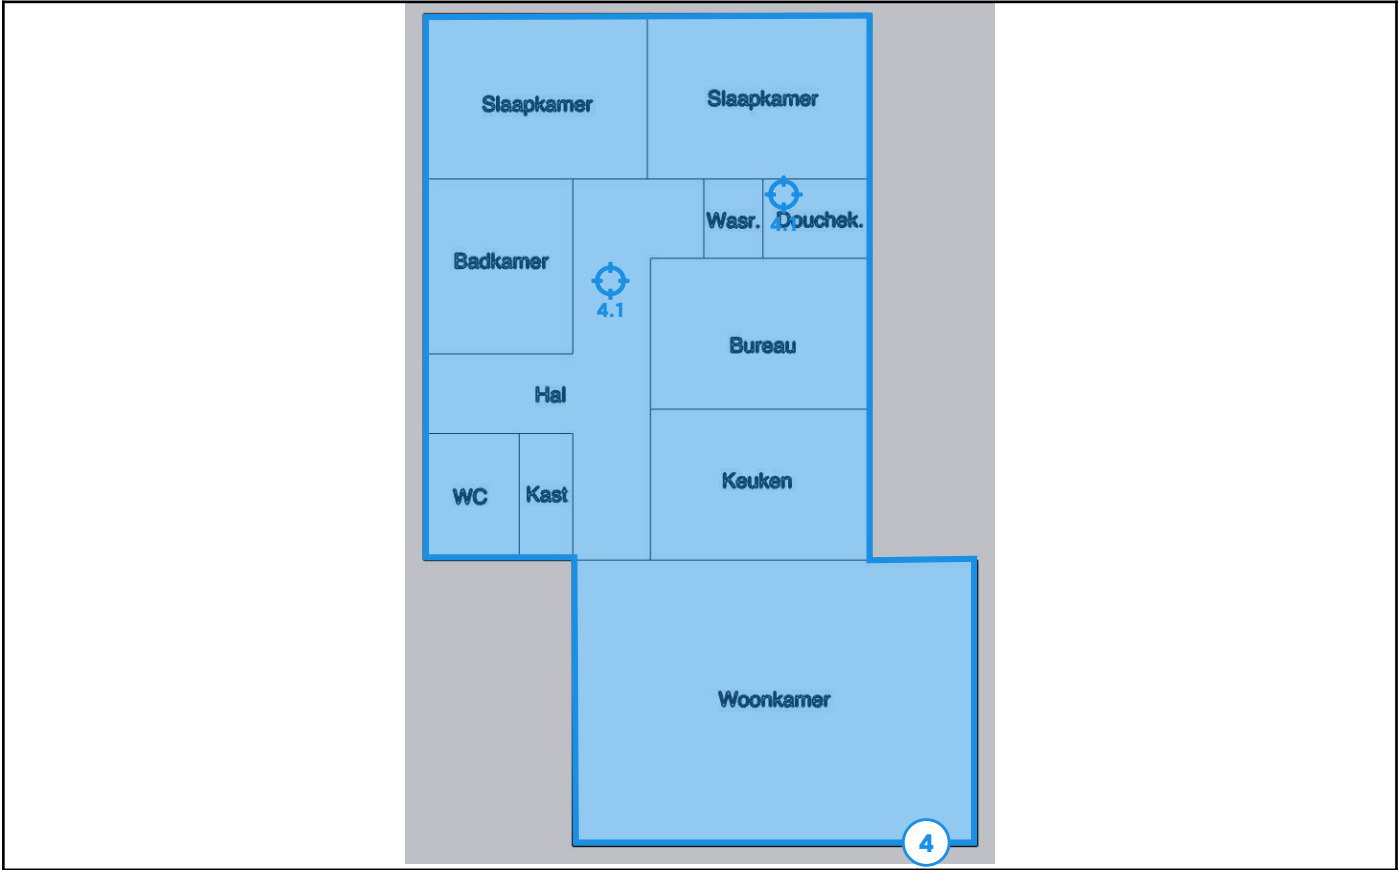
# Plan 1.2: plan appartement

| Beschrijving | Type | Actie |
|---|---|---|
| 4. Pleisterwerk app plafonds | Geen asbest | - |

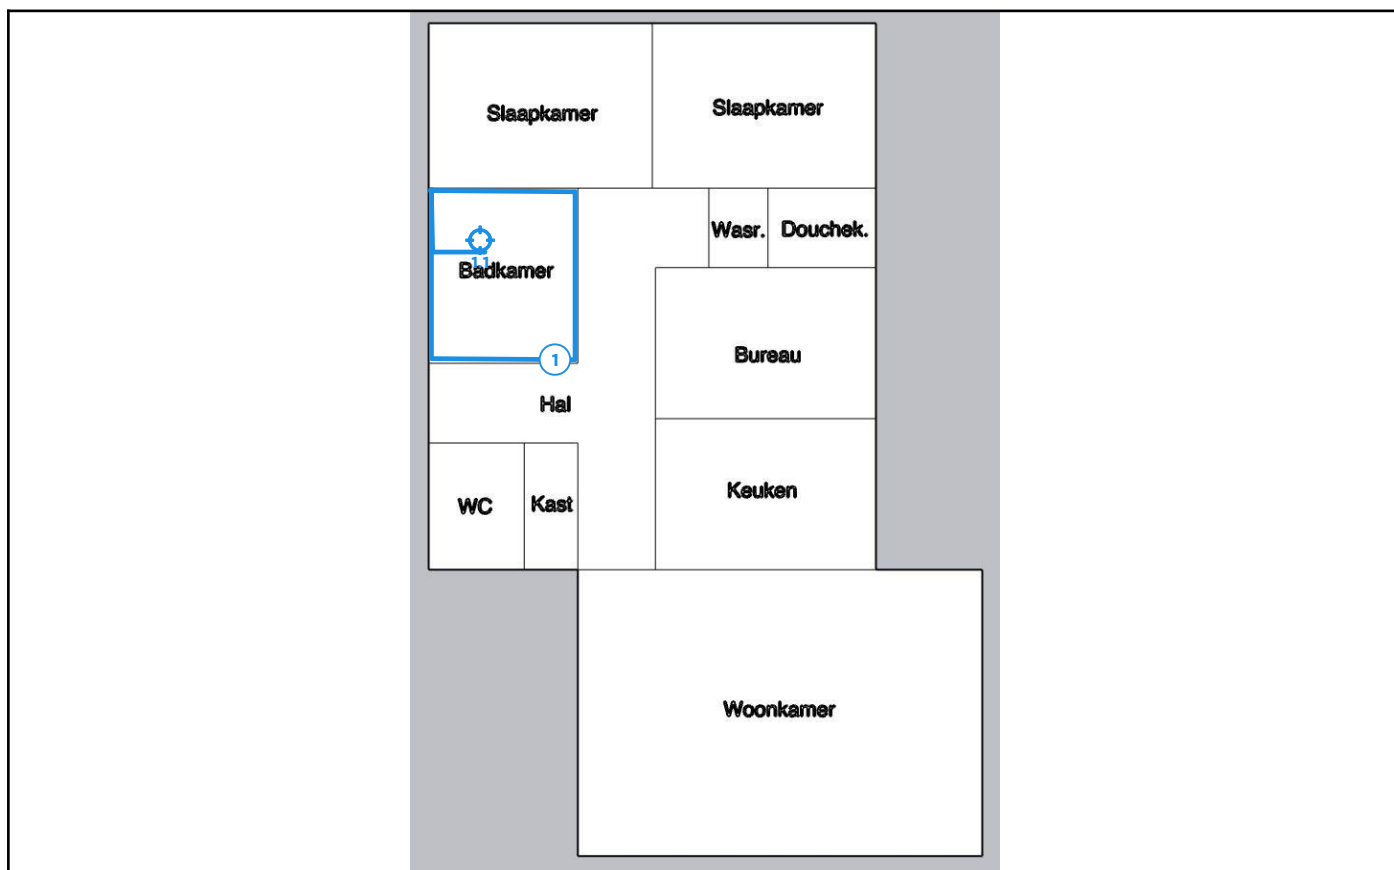
## Plan 1.3: plan appartement

| Beschrijving | Type | Actie |
|---|---|---|
| 1. Tegellijm badkamer | Geen asbest | - |

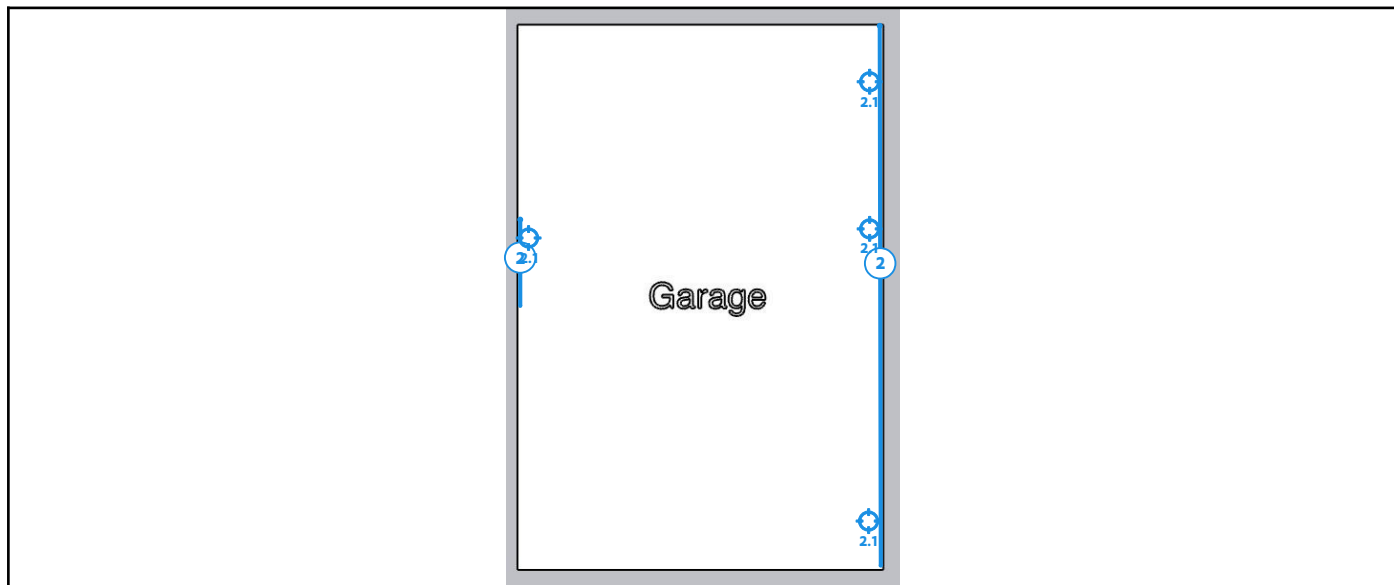
## Plan 2.1: Plan garage

| Beschrijving | Type | Actie |
|---|---|---|
| 2. Cementen smeerlaag garage | Geen asbest | - |

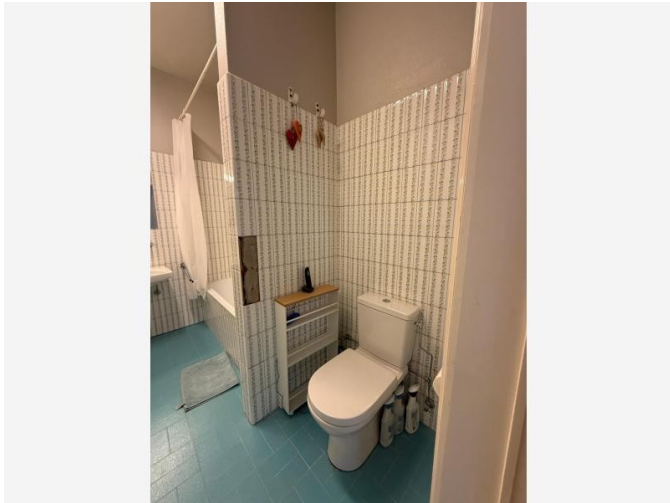
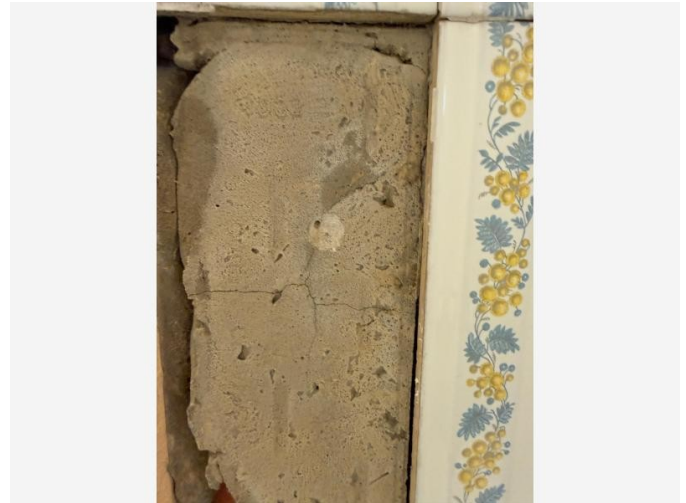
## Fiche 1: Tegellijm badkamer

Geen asbest

| # | Type | Referentie | Resultaat |
|---|---|---|---|
| 1.1 | Puntmonster | PM03 | Geen asbest |

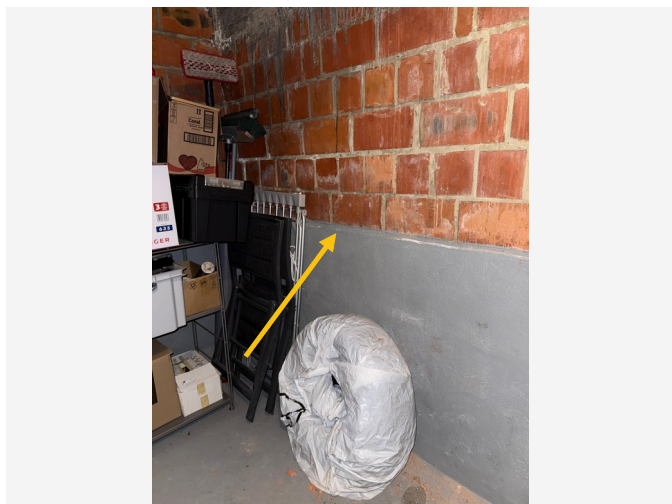
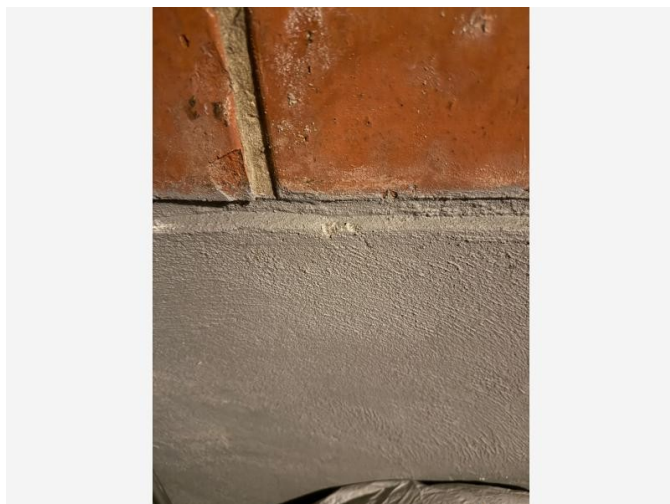
## Fiche 2: Cementen smeerlaag garage

Geen asbest

| # | Type | Referentie | Resultaat |
|---|---|---|---|
| 2.1 | Mengmonster | MM04 | Geen asbest |

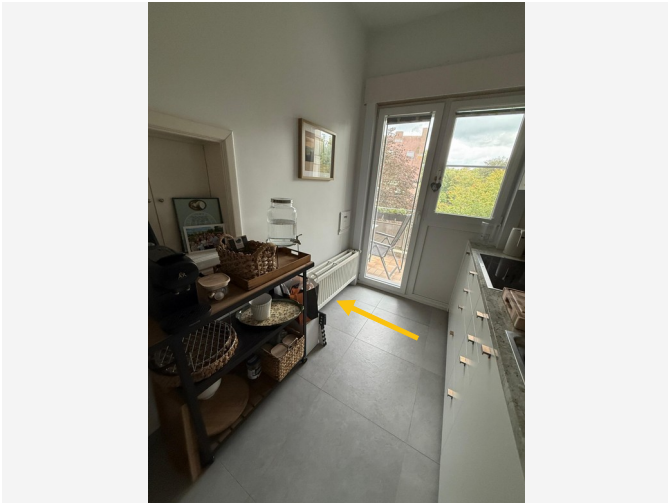
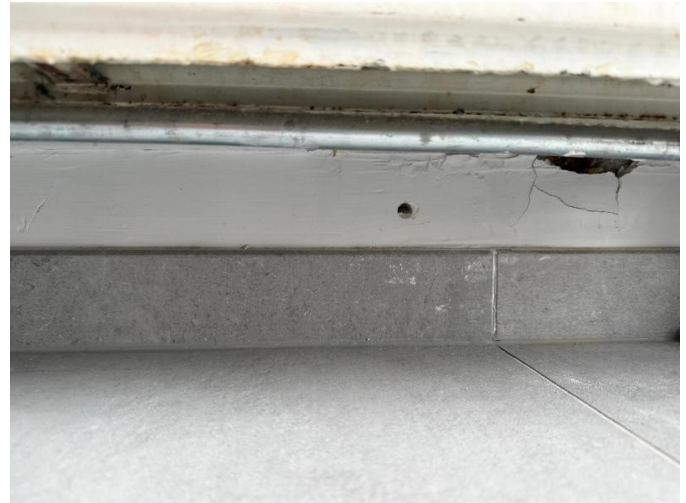
## Fiche 3: Pleisterwerk app wanden

Geen asbest

| # | Type | Referentie | Resultaat |
|---|---|---|---|
| 3.1 | Mengmonster | MM01 | Geen asbest |

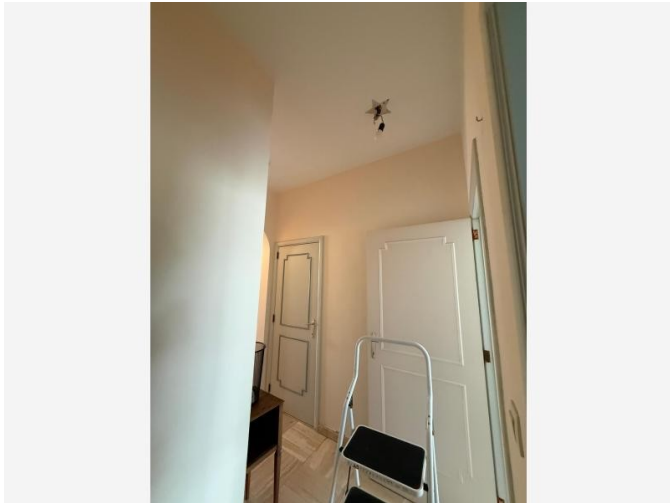
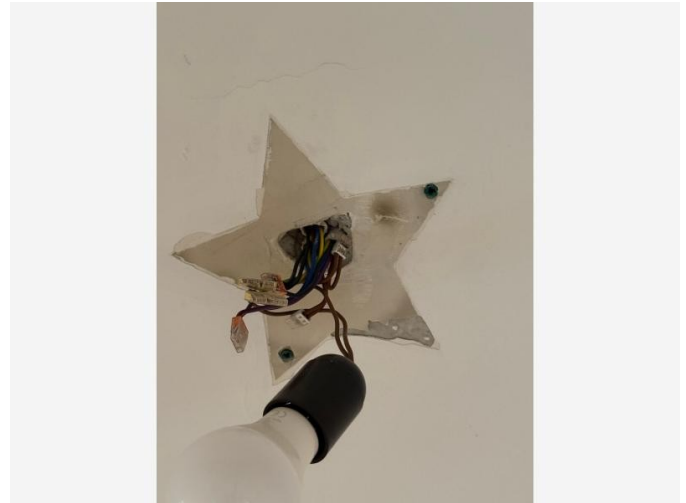
## Fiche 4: Pleisterwerk app plafonds

Geen asbest

| # | Type | Referentie | Resultaat |
|---|---|---|---|
| 4.1 | Mengmonster | MM02 | Geen asbest |

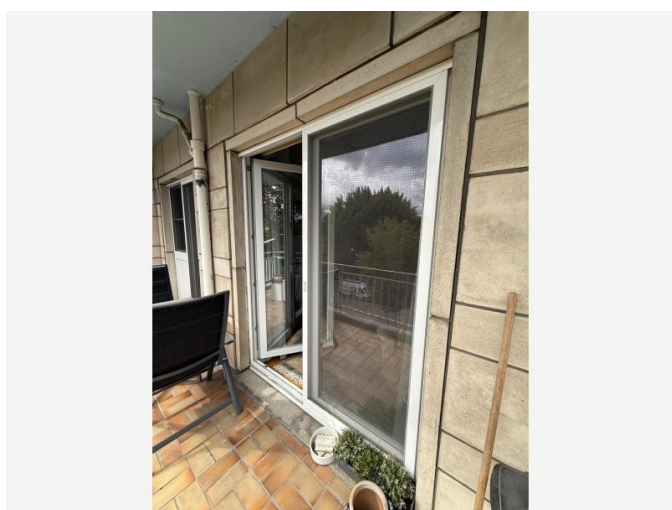
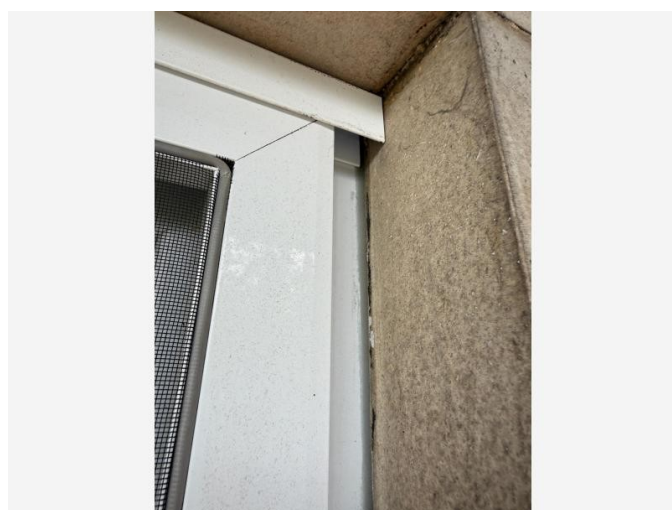
### Fiche 5: Afdichtingsmateriaal niet verdacht

| Beschrijving | Notitie | Terug te vinden op plannen |
|---|---|---|
| Fiche 5: Afdichtingsmateriaal niet verdacht | De ramen werden recentelijk vernieuwd. Er werd bij geen van de wandopeningen verdachte kit/mastiek vastgesteld. | - |
