# Asbestinventarisatattest

Rijvisschestraat 68, 9052 Gent

Attestnummer : 20251009-000097.000

**Niet-asbestveilig**

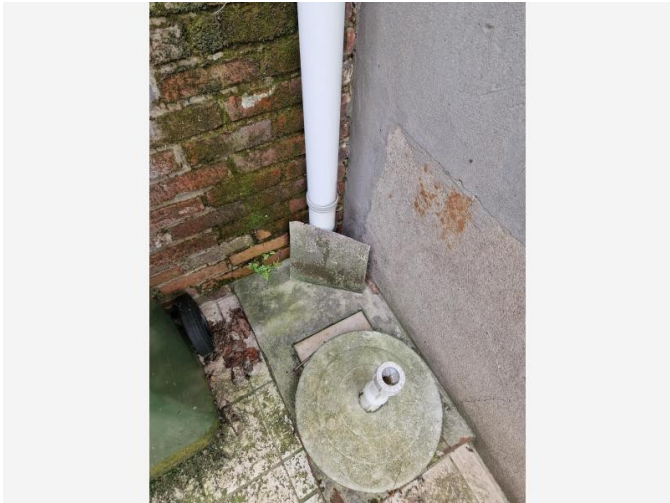
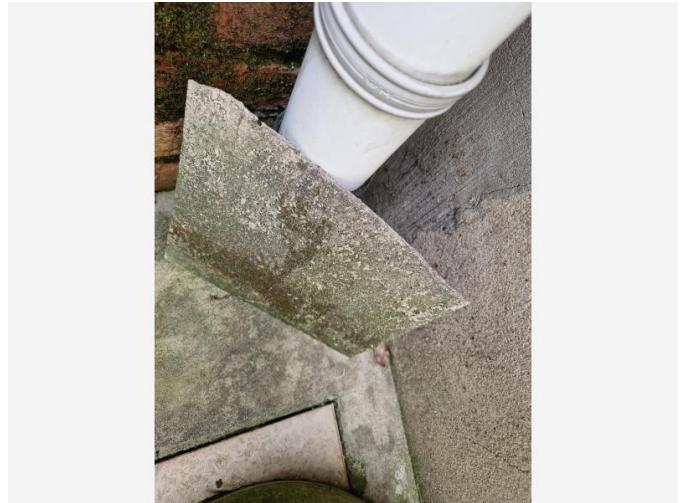
Het asbestmateriaal valt onder de mijlpaal van 2040.

**Dringend verwijderen**

| Beschrijving | Massal plaat |
| Type afvalstof | Betreft resten (contaminatie) van verwerking of beschadiging |
| Type resten (contaminatie) | <ul style="list-style-type: none"><li>• Stukken, fragmenten (los, opliggend)</li></ul> |
| Bron van de resten | Bron van de resten is niet meer aanwezig |
| Gebondenheid resten | Hecht |

- Verwijder het asbestafval.

- Eenvoudige handelingen: mag via doe-het-zelf of door werknemer(s) met opleidingsattest eenvoudige handelingen  
Een goede voorbereiding:
  - Trek beschermende kledij aan: een aansluitend stofmasker (beschermingsklasse FFP3), een wegwerpovertal en afspoelbare schoenen. U vindt deze spullen bij de betere doe-het-zelfzaak of een gespecialiseerde bouwhandel.
  - Neemt u asbest weg rondom een gebouw? Sluit dan de ramen en de deuren en schakel de ventilatiesystemen uit.
  - Dek de vloer en niet-verplaatsbare meubels af met een folie

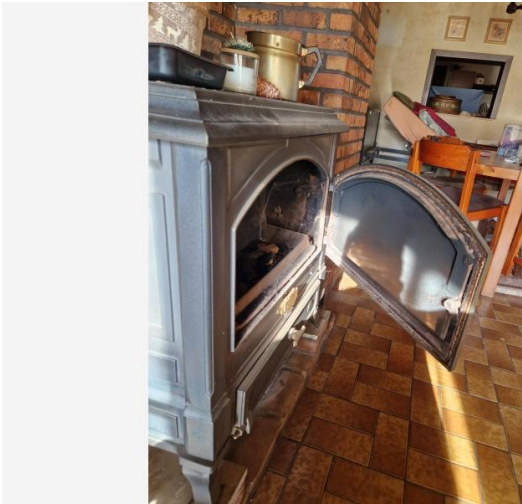
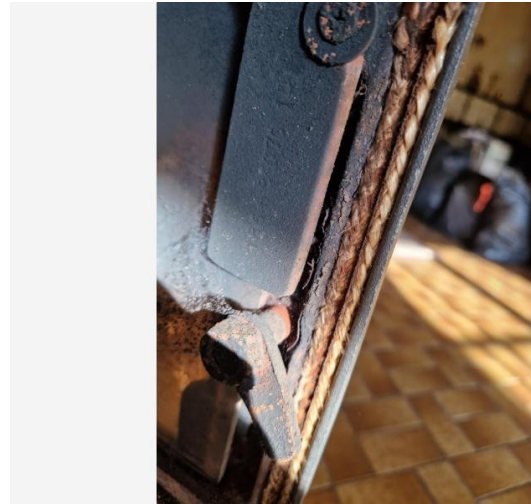
Het asbestmateriaal valt onder de mijlpaal van 2034.

**Dringend verwijderen**

| Eindbeoordeling materiaalarisico | Hoog materiaalarisico en/of hoge kans op vezelvrijgave |

| Gebondenheid | Categorie 3: niet-hechtgebonden met weinig of geen matrix |
| Asbestsoort (vezeltype) | Crocidoliet aanwezig |
| Asbestconcentratie | Hoog ( $\geq 50\%$ ) |
| Toestand van het materiaal | Licht beschadigd, licht verweerd. Intact calciumsilicaatmateriaal of categorie III 'gebondenheid' |

| Beschrijving | Kachelkoord |

- Verwijder dit asbestmateriaal zo snel mogelijk. Volg de toestand goed op.
- Voer bijkomende staalname(s) uit.

De verwijdering dient in een hermetische zone te gebeuren, door gecertificeerd asbestverwijderaar.

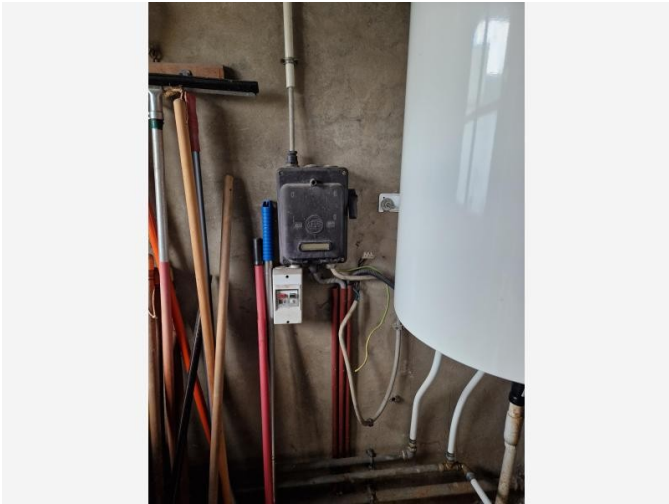
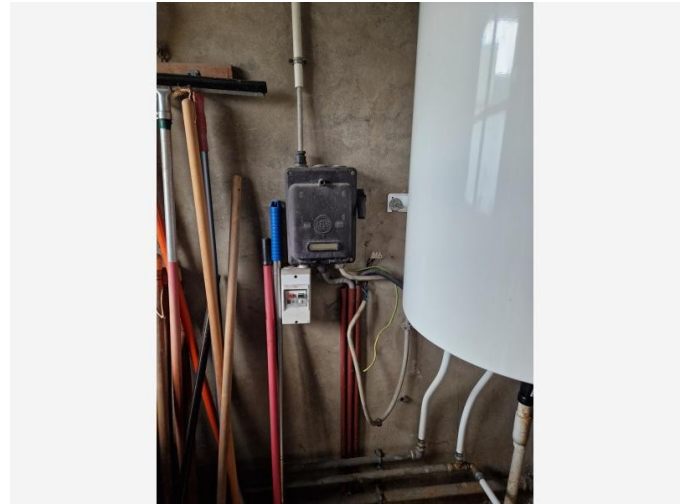
Het asbestmateriaal valt onder de mijlpaal van 2040.

Zorgvuldig beheren

| Eindbeoordeling materiaalrisico | Zeer laag materiaalrisico en/of zeer lage kans op vezelvrijgave |

| Gebondenheid | Categorie 1: hechtgebonden in oorsprong |
| Asbestsoort (vezeltype) | Alleen chrysotiel |
| Toestand van het materiaal | Onbeschadigd, niet verweerd |

| Beschrijving | Electrische toepassingen |
| Asbestmateriaal | Plaat, paneel, tablet - Type Bakeliet |

- Zorg voor een veilig beheer. Vermijd het beschadigen van het asbestmateriaal. Controleer de toestand jaarlijks op wijzigingen.
- Voer bijkomende staalname(s) uit.

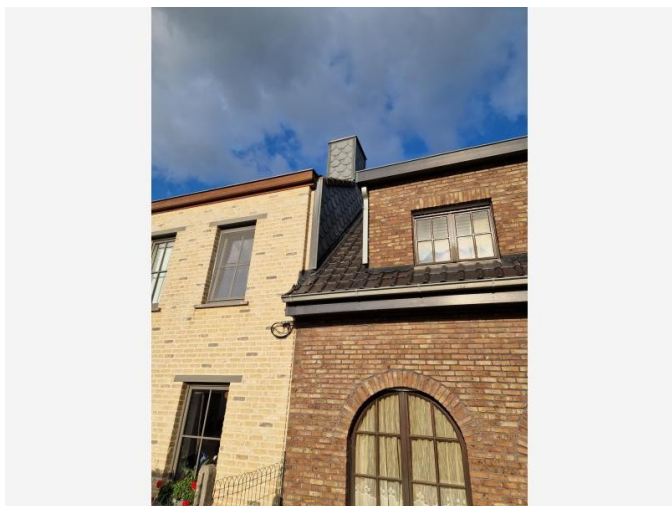
Leien van de buurman zijn asbestverdacht.

Opletten bij afbraakwerken.

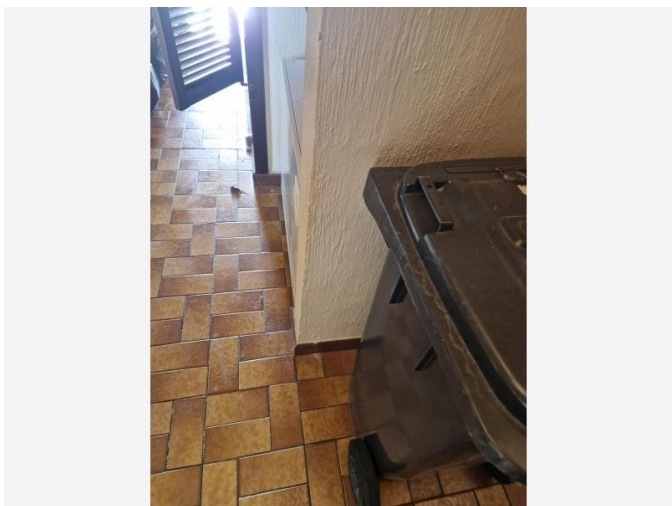
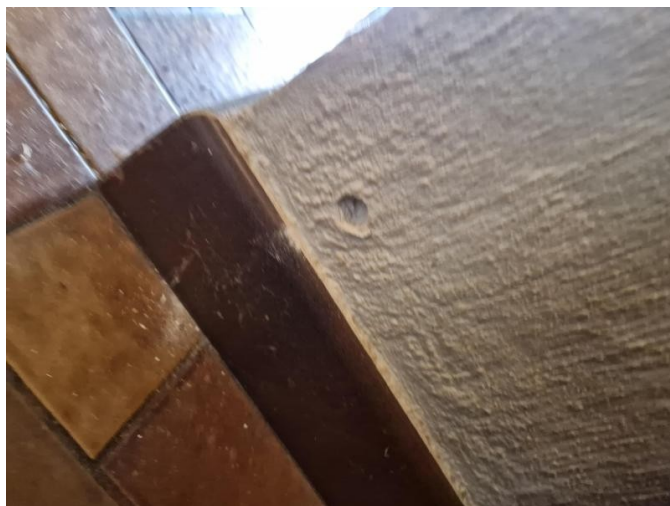
## Fiche 9: Pleisterwerk Muur

Geen asbest

| # | Type | Referentie | Resultaat |
|---|---|---|---|
| 9.1 | Mengmonster | 1 | Geen asbest |

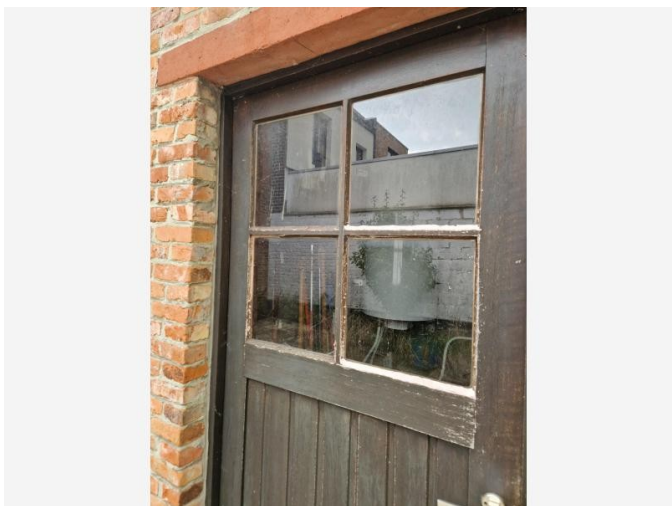
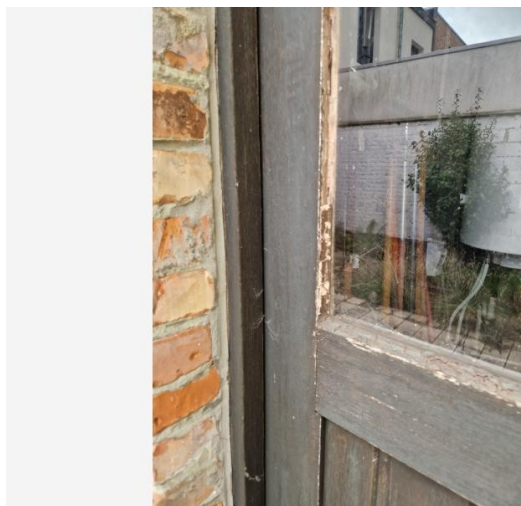
## Fiche 10: Mastiek Ramen

Geen asbest

| # | Type | Referentie | Resultaat |
|---|---|---|---|
| 10.1 | Puntmonster | 6 | Geen asbest |

| Opmerking | Mastiek werd gebruikt in de houten ramen. |
