# Asbestinventarisatetest

Varendrieskouter 37, 9031 Gent

Attestnummer : 20251117-000146.000

Uitgegeven op : 17.11.2025

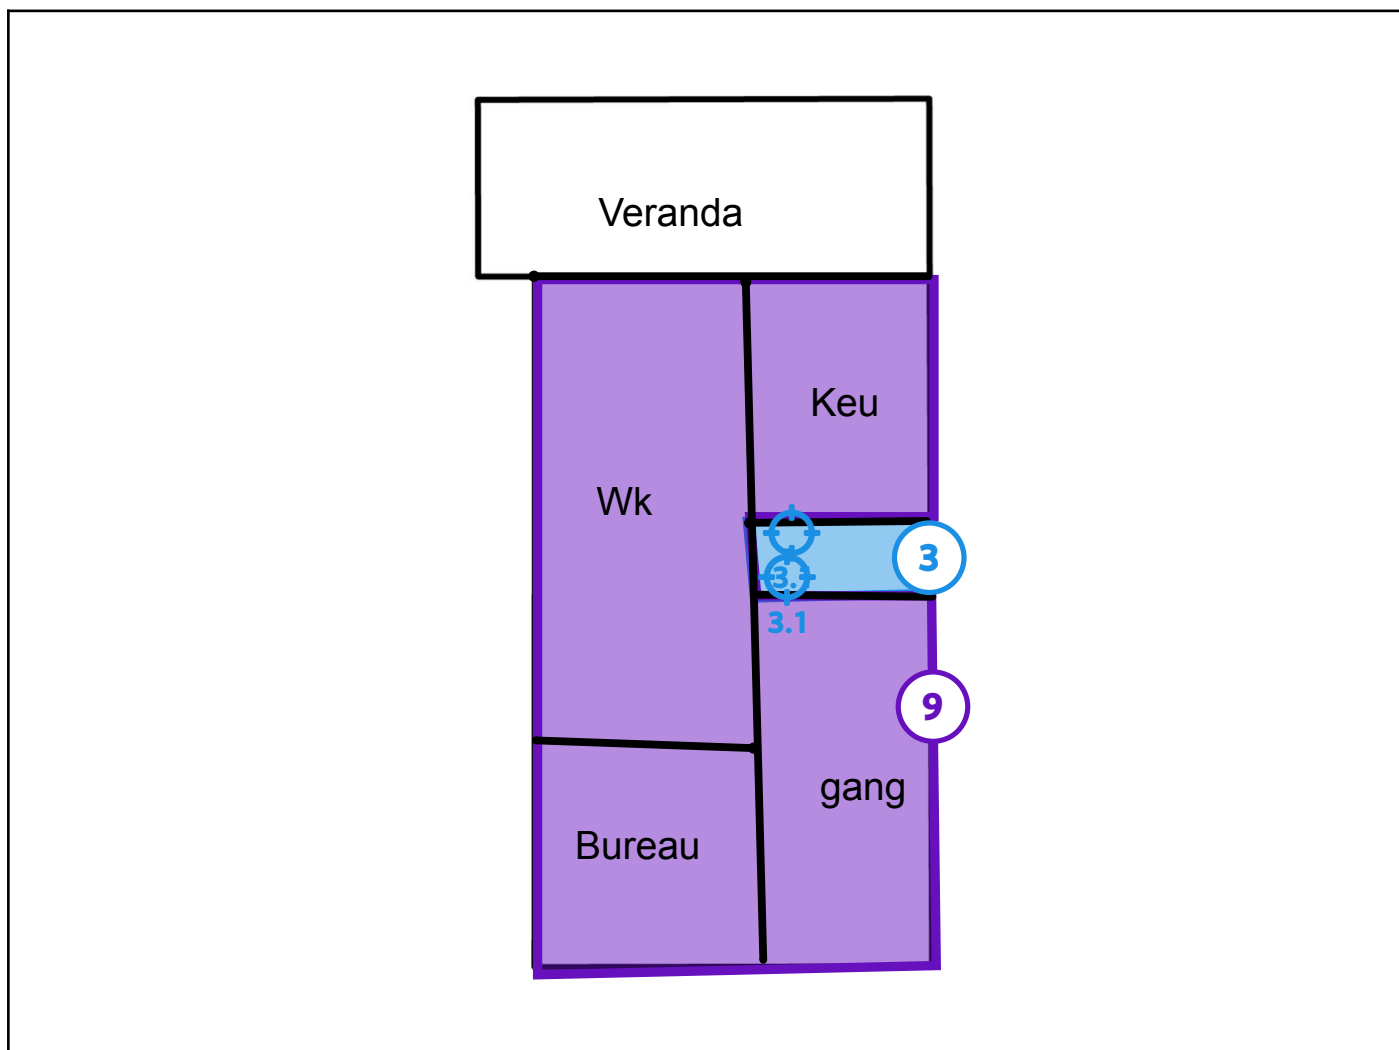
## Plan 1.1: Plan V0

Beschrijving	Type	Actie
3. Pleisterwerk plafonds	Geen asbest	-
3.1 Code: -2 MS	Mengmonster	-
9. Plafond	Overige ruimte of materiaal	-

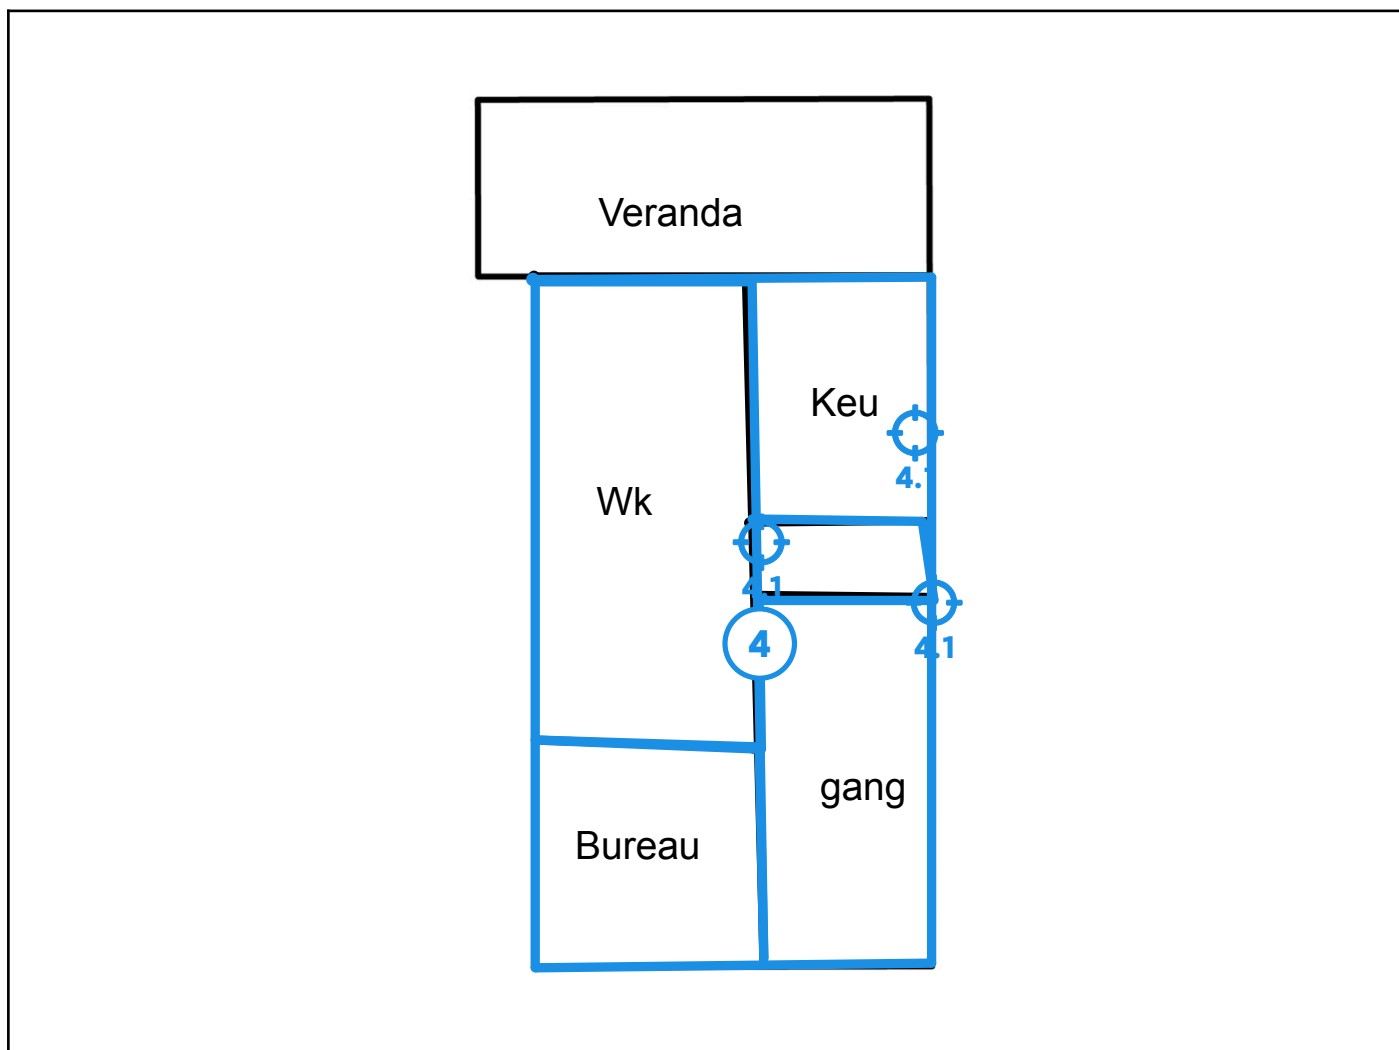
## Plan 1.2: Plan V0

Beschrijving	Type	Actie
4. Pleisterwerk wanden	Geen asbest	-
4.1 Code: - 1 MS	Mengmonster	-

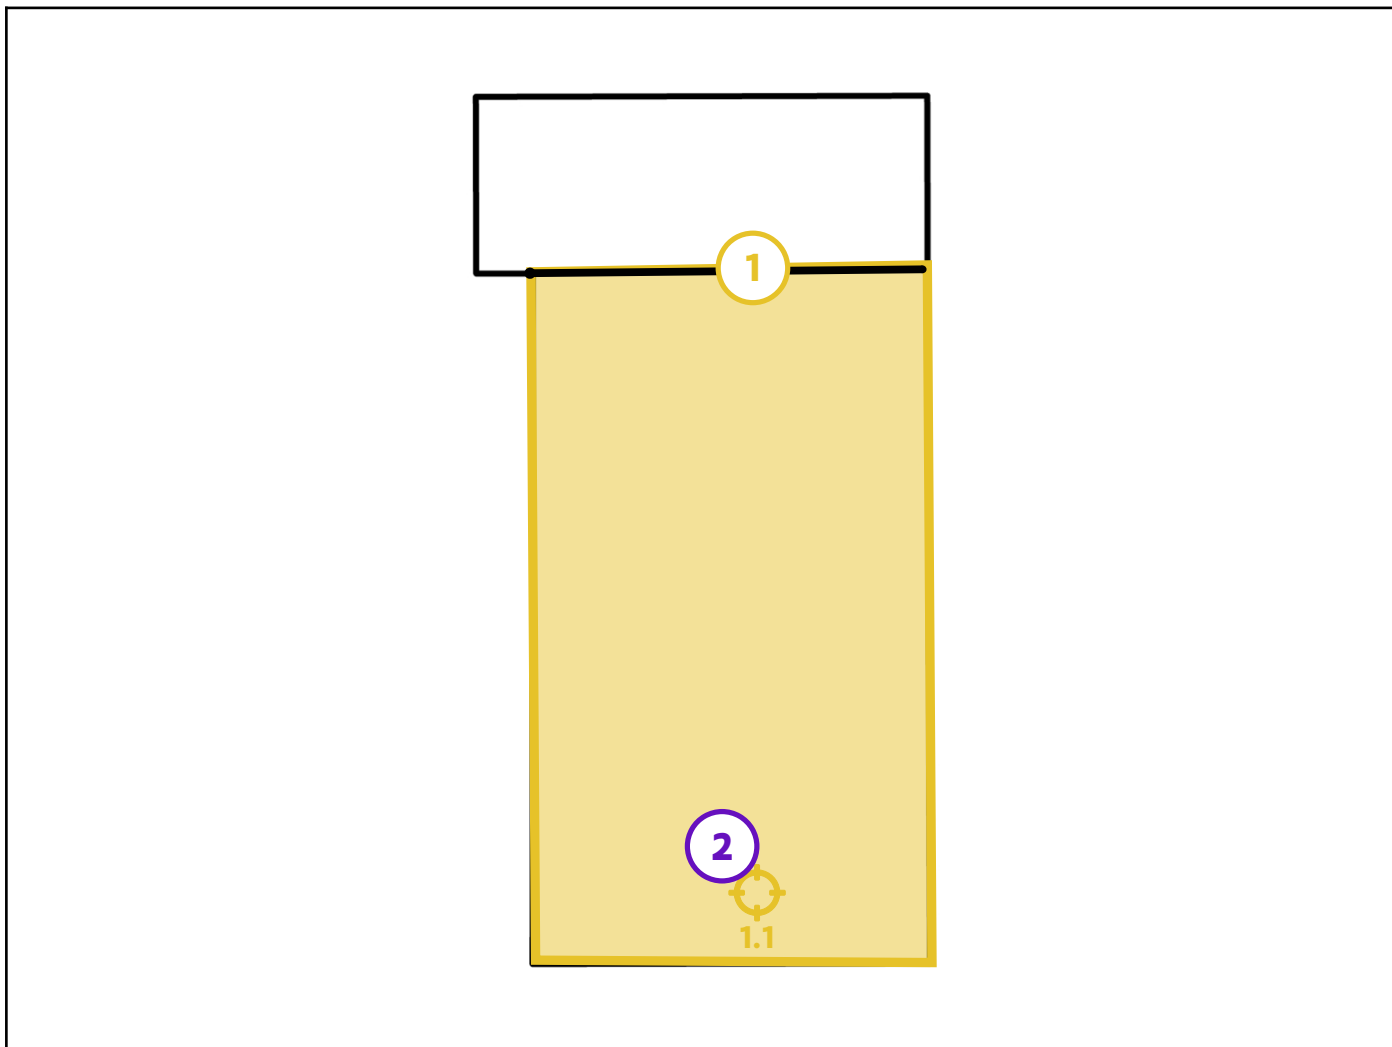
## Plan 1.5: Hoofdgebouw plan

Beschrijving	Type	Actie
1. Onderdak type Menuiserite	Asbestmateriaal	Zorgvuldig beheren
1.1 Code: -3 PS	Puntmonster	-
2. Schouw	Beperking	-

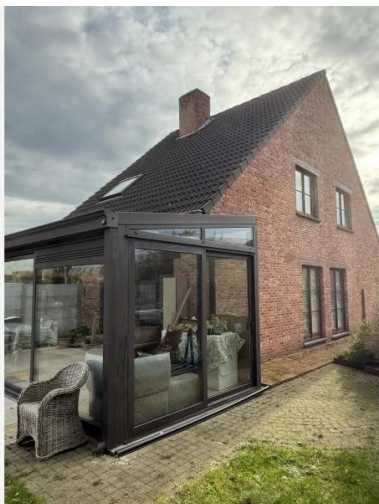
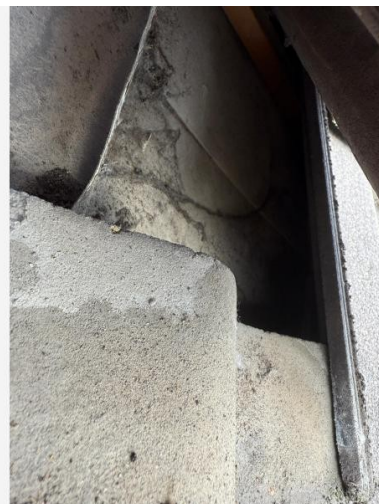
Overzichtsfoto

Detailfoto

Het asbestmateriaal valt onder de mijlpaal van 2040.

Eindbeoordeling materiaalrisico	Laag materiaalrisico en/of verlaagde kans op vezelvrijgave
---------------------------------	--

#	Type	Referentie	Resultaat
1.1	Puntmonster	-3 PS	Chrysotiel

<b>Beschrijving</b>	Onderdak type Menuiserite
<b>Omgeving</b>	Binnen
<b>Primaire drager</b>	Schuin dak
<b>Asbestmateriaal</b>	Plaat, paneel, tablet - Type Menuiserite
<b>Bindmiddel van asbestmateriaal</b>	Cement
<b>Gebondenheid op basis van bindmiddel</b>	Hecht
<b>Hoeveelheid (oppervlakte - dikte - aantal)</b>	<ul style="list-style-type: none"><li>• 110,00 m<sup>2</sup> - 0,30 cm - 1 stuk</li></ul>
<b>Totaal volume</b>	0,33 m <sup>3</sup>
<b>Eenvoudig bereikbaar</b>	Nee <ul style="list-style-type: none"><li>• Het asbestmateriaal is bedekt (uitgezonderd laag verf, coating, behang, kunststof, textiel) en het wegnemen van het bedekkende materiaal kan niet zonder het bedekkende materiaal te beschadigen.</li></ul>
<b>Bevestigingswijze</b>	<ul style="list-style-type: none"><li>• Geklemd</li><li>• Genageld, geniet</li></ul>
<b>Identificatiemethode</b>	Een monstername door de asbestdeskundige met laboanalyse door een asbestlabo.

- Zorg voor een veilig beheer. Vermijd het beschadigen van het asbestmateriaal. Controleer de toestand jaarlijks op wijzigingen.

- Eenvoudige handelingen: mag via doe-het-zelf of door werknemer(s) met opleidingsattest eenvoudige handelingen  
Deze toepassing kan door een aannemer die over een opleidingsattest eenvoudige handelingen beschikt of door een particulier (doe-het-zelf), verwijderd worden indien er geen verhoogd risico op vrijgave van asbestvezels ontstaat en de toepassing voorafgaand wordt gefixeerd/bevochtigd; de individuele elementen zonder machinale werktuigen en zonder breken of gooien een voor een losgemaakt worden; en ten slotte in gesloten verpakking weggevoerd worden naar een erkend afvalpunt (recyclagepark).

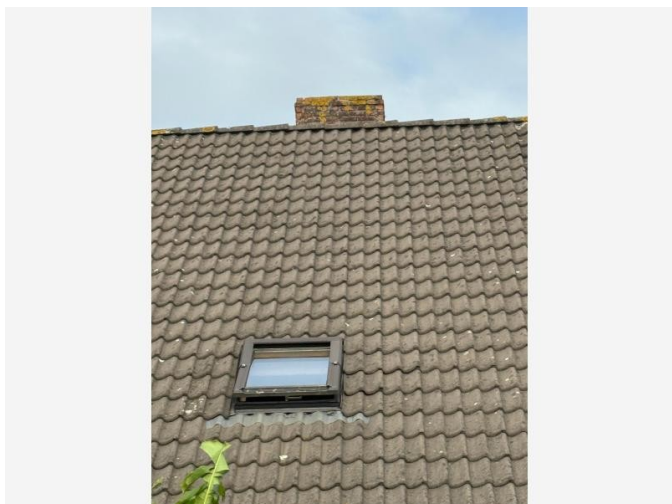
*Situeringfoto*

**Reden:** Het te onderzoeken materiaal situeert zich hoger dan 3,50 m te rekenen vanaf een veilige ondergrond

**Uitleg van de asbestdeskundige:** De schouw bevat binnenin mogelijk een asbestcement rookgaskanaal. Laat dit onderzoeken bij eventuele werken.

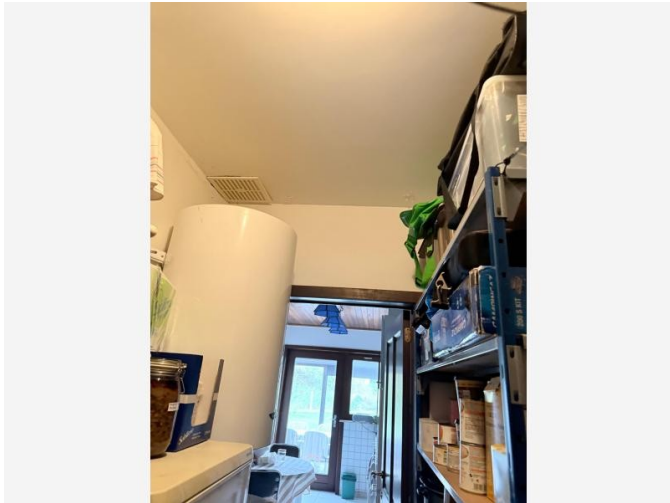
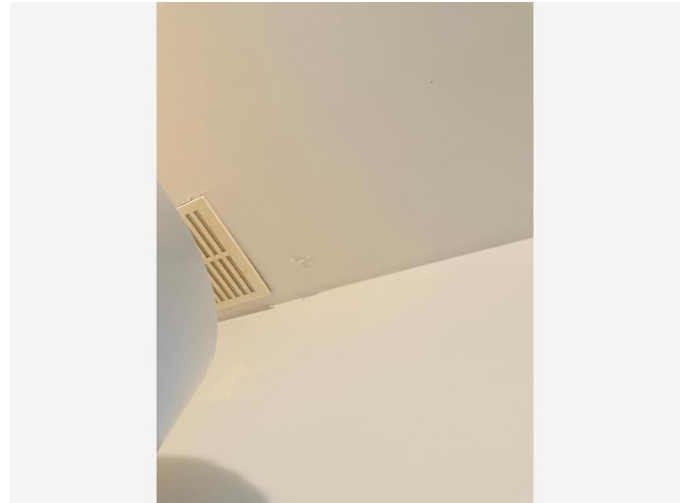
## Fiche 3: Pleisterwerk plafonds

Geen asbest

#	Type	Referentie	Resultaat
3.1	Mengmonster	-2 MS	Geen asbest

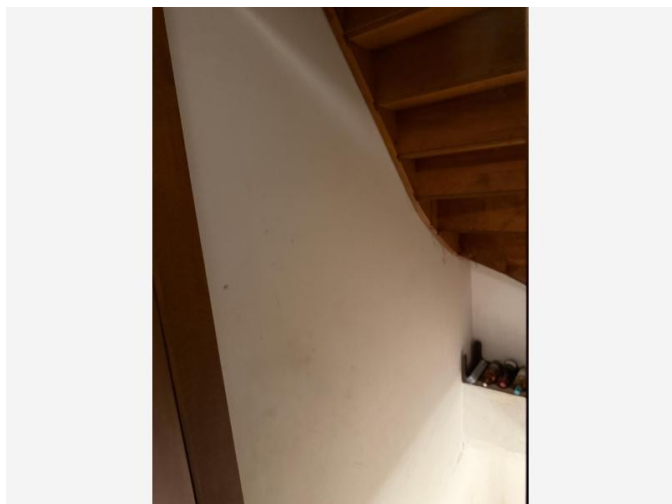
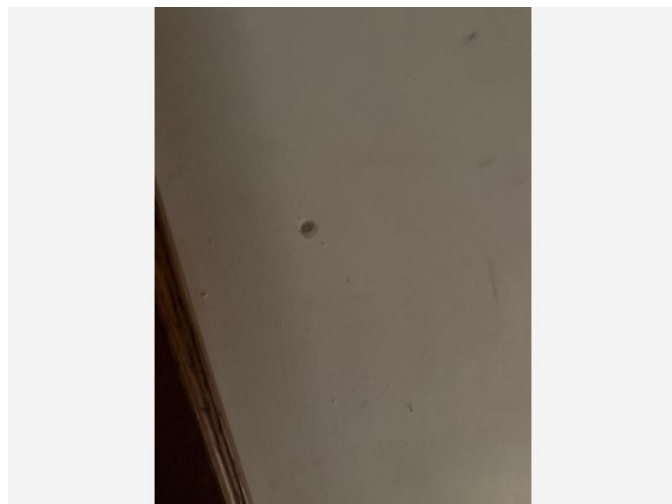
Geen asbest

#	Type	Referentie	Resultaat
4.1	Mengmonster	- 1 MS	Geen asbest
