Asbestinventarisatetest

Rooigemlaan 23, 9000 Gent

Attestnummer : 20260515-000130.000

Uitgegeven op : 15.05.2026

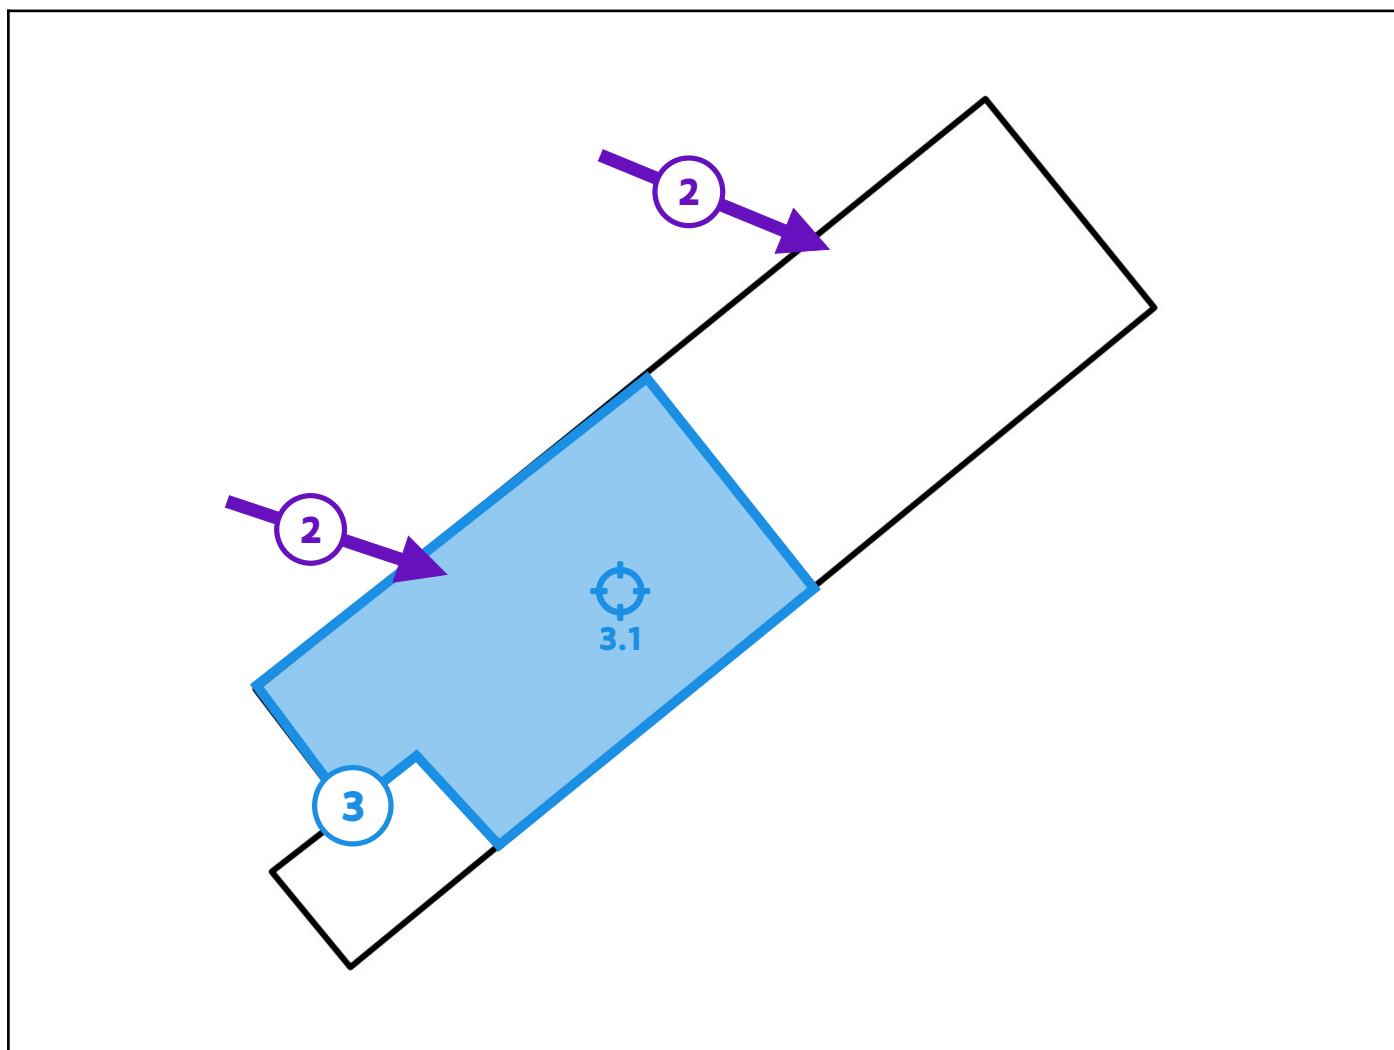
Plan 1.5: Hoofdgebouw plan

Beschrijving	Type	Actie
2. Schouw	Beperking	-
3. Roofing	Geen asbest	-
3.1 Code: PM04	Puntmonster	-

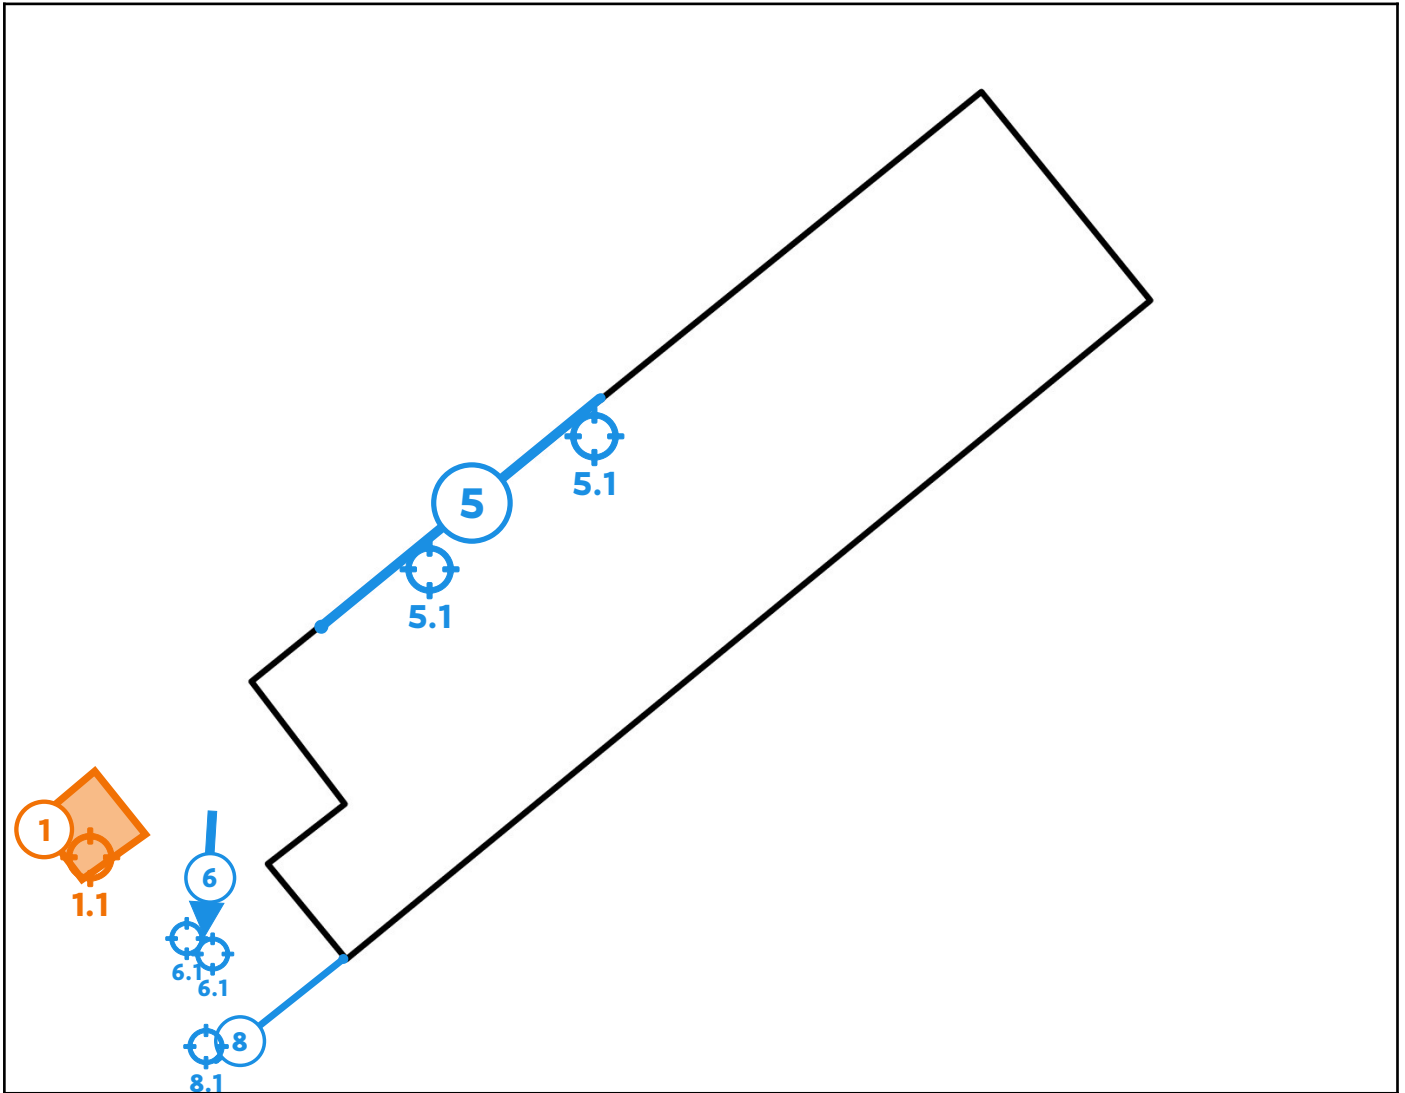
Plan 1.6: Hoofdgebouw plan

Beschrijving	Type	Actie
1. Dak bestaande uit leien	Asbestmateriaal	Verwijderen
1.1 Code: PM07	Puntmonster	-
5. Cementering buiten	Geen asbest	-
5.1 Code: MM02	Mengmonster	-
6. Tegellijm terras	Geen asbest	-
6.1 Code: MM05	Mengmonster	-

8. Deksteen	Geen asbest	-
8.1 Code: PM06	Puntmonster	-

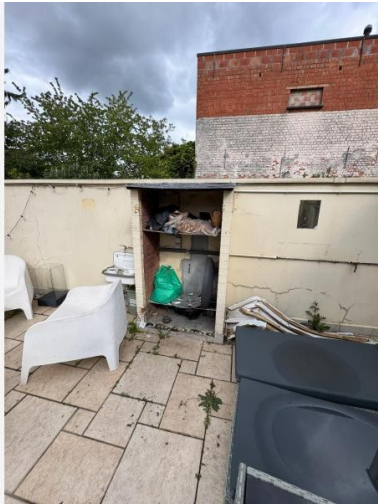
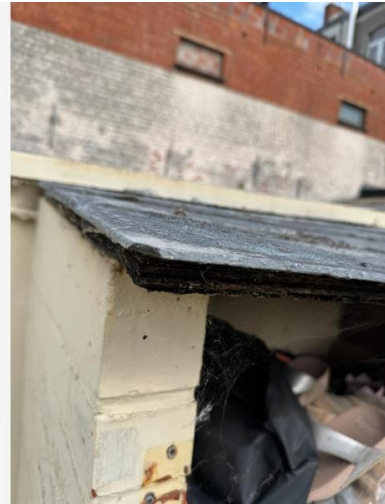
Eindbeoordeling materiaalrisico	Verhoogd materiaalrisico en/of verhoogde kans op vezelvrijgave
---------------------------------	--

Gebondenheid	Categorie 1: hechtgebonden in oorsprong
Asbestsoort (vezeltype)	Alleen chrysotiel aanwezig
Asbestconcentratie	Laag (< 50%)
Afschermingsgraad van het gehele materiaal	Geheel of deels vrij aan de buitenlucht, maar geen contact met binnenlucht
Toestand van het materiaal	Matig beschadigd, matig verweerd

#	Type	Referentie	Resultaat
1.1	Puntmonster	PM07	Chrysotiel

Beschrijving	Dak bestaande uit leien
Omgeving	Buiten
Primaire drager	Schuin dak
Asbestmateriaal	Dak- en gevelbekleding - Lei, shingle
Bindmiddel van asbestmateriaal	Cement
Gebondenheid op basis van bindmiddel	Hecht
Hoeveelheid (oppervlakte - aantal)	<ul style="list-style-type: none">• 1,00 m² - 1 stuk
Totale oppervlakte	1,00 m ²
Eenvoudig bereikbaar	Ja
Bevestigingswijze	<ul style="list-style-type: none">• Geklemd• Genageld, geniet
Identificatiemethode	Een monstername door de asbestdeskundige met laboanalyse door een asbestlabo.
Destructieve handeling voor identificatie	Nee
Opmerking	De hoeveelheid is een zo nauwkeurig mogelijke opmeting. Hieraan kunnen evenwel geen rechten worden ontleend.

Het asbestmateriaal valt onder de mijlpaal van 2034.

- Verwijder dit asbestmateriaal zo snel mogelijk. Volg de toestand goed op.
- Hemelwater dat afspoelt van asbestcement daken of gevels kan asbestdeeltjes bevatten. Gebruik het enkel voor gesloten circuits (bv. spoelen toiletten). Reinig na het vervangen van het dak of de gevel de dakgoten en regenwaterput of -ton om asbesthoudend sediment of slib te verwijderen

- Eenvoudige handelingen: mag via doe-het-zelf of door werknemer(s) met opleidingsattest eenvoudige handelingen
Deze toepassing kan door een aannemer die over een opleidingsattest eenvoudige handelingen beschikt of door een particulier (doe-het-zelf), verwijderd worden indien er geen verhoogd risico op vrijgave van asbestvezels ontstaat en de toepassing voorafgaand wordt gefixeerd/bevochtigd; de individuele elementen zonder machinale werktuigen en zonder breken of gooien een voor een losgemaakt worden; en ten slotte in gesloten verpakking weggevoerd worden naar een erkend afvalpunt (recyclagepark).

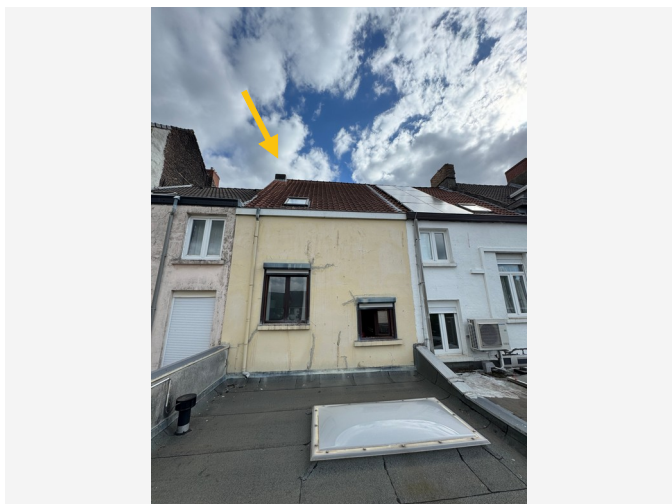
Tijdelijke beperking

Reden: Het te onderzoeken materiaal situeert zich hoger dan 3,50 m te rekenen vanaf een veilige ondergrond

Uitleg van de asbestdeskundige: De schouw bevat binnenin mogelijk een asbestcement rookgaskanaal. Laat dit onderzoeken bij eventuele werken.

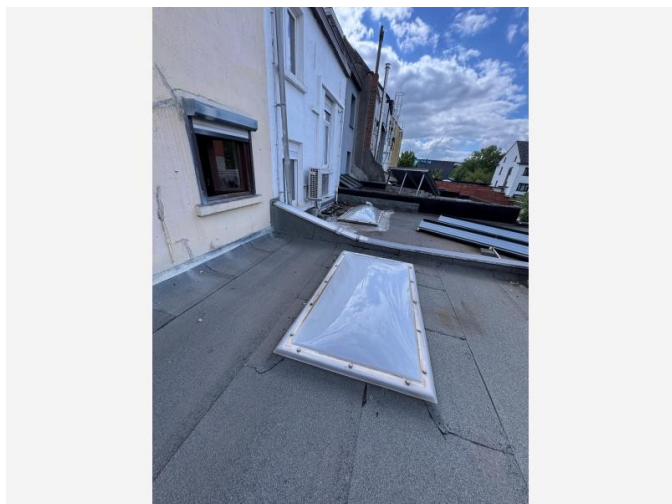
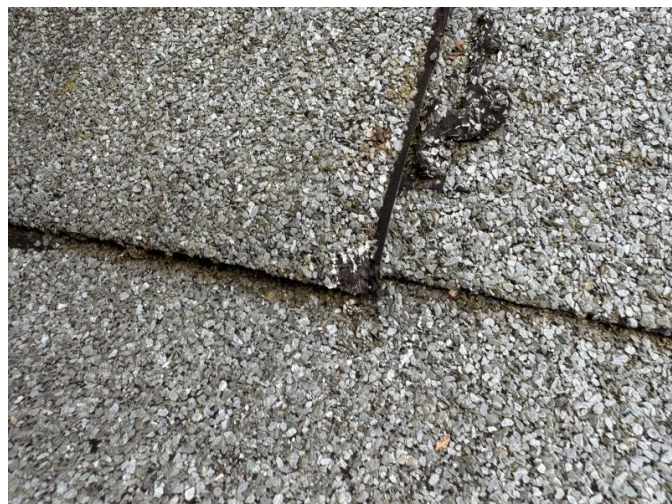
Fiche 3: Roofing

Geen asbest

#	Type	Referentie	Resultaat
3.1	Puntmonster	PM04	Geen asbest

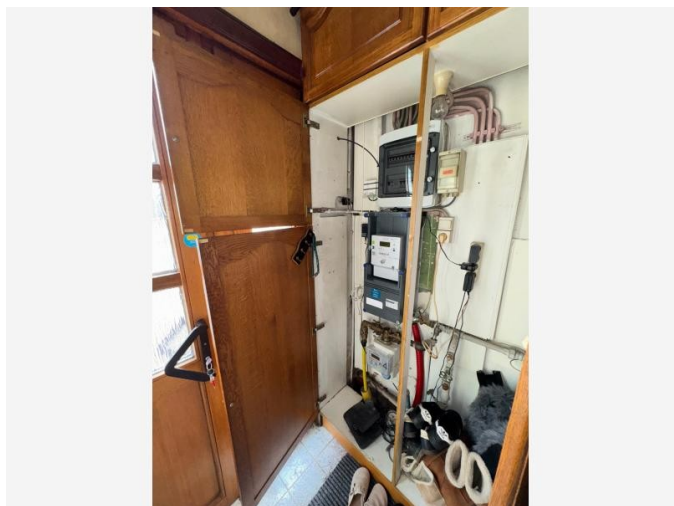
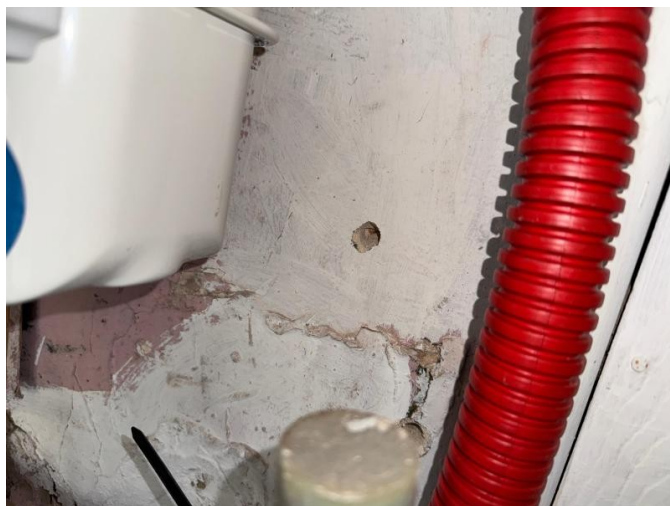
Fiche 4: Pleisterwerk wanden

Geen asbest

#	Type	Referentie	Resultaat
4.1	Mengmonster	MM01	Geen asbest

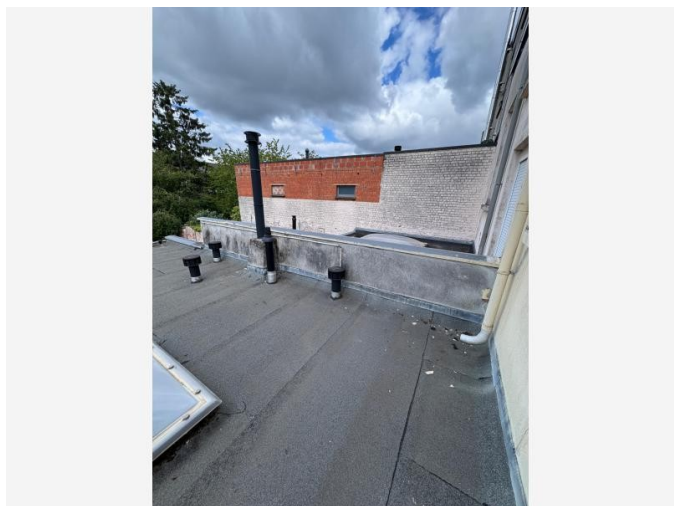
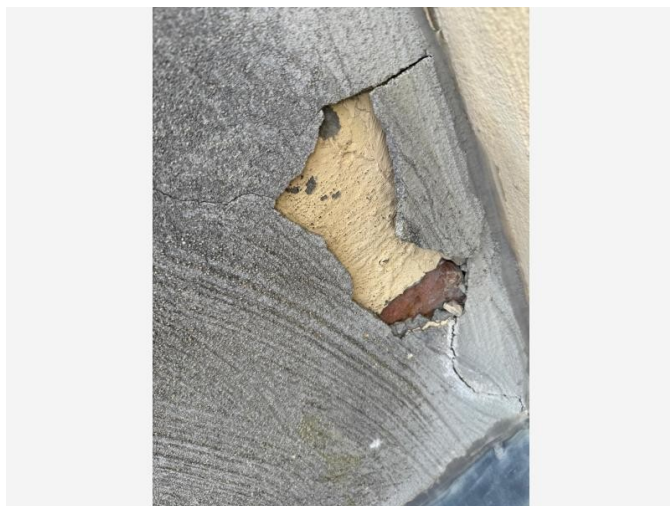
Geen asbest

#	Type	Referentie	Resultaat
5.1	Mengmonster	MM02	Geen asbest

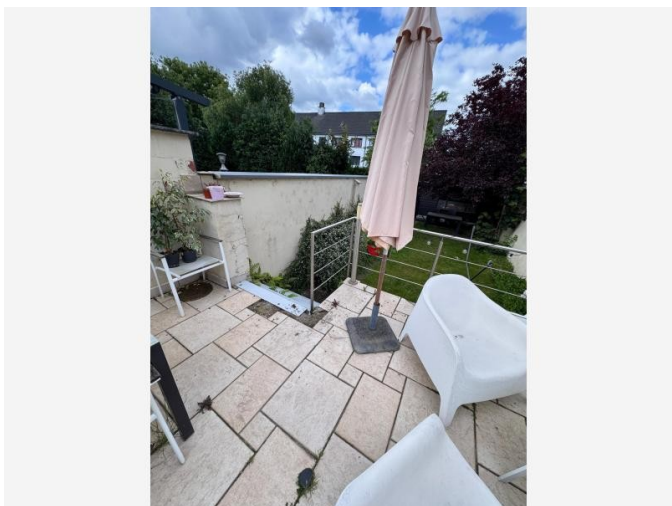
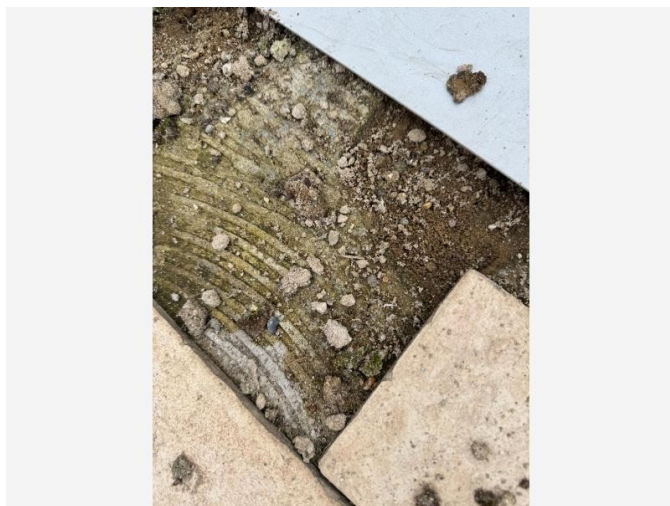
Fiche 6: Tegelijm terras

Geen asbest

#	Type	Referentie	Resultaat
6.1	Mengmonster	MM05	Geen asbest

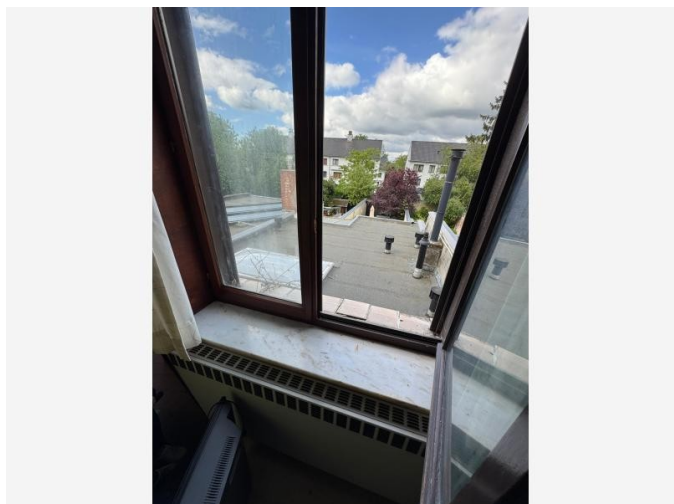
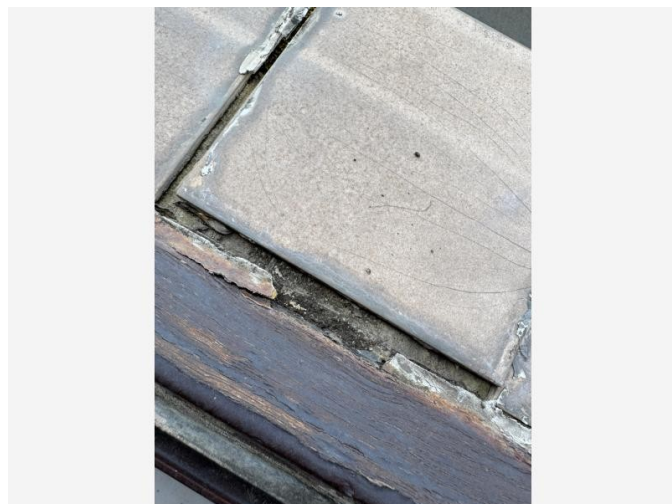
Geen asbest

#	Type	Referentie	Resultaat
7.1	Puntmonster	PM03	Geen asbest

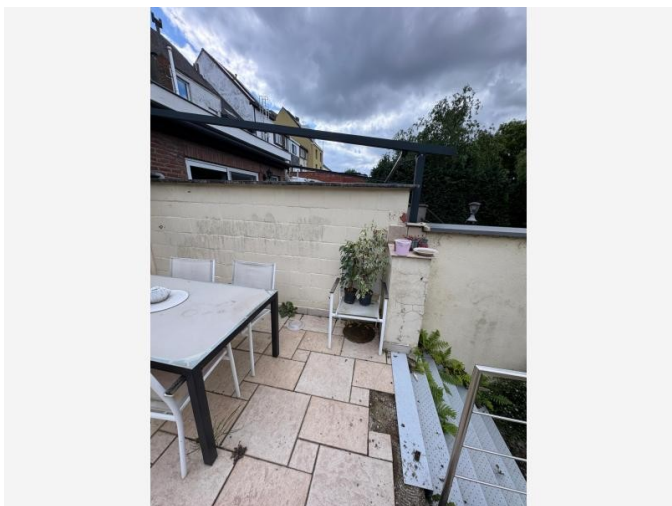
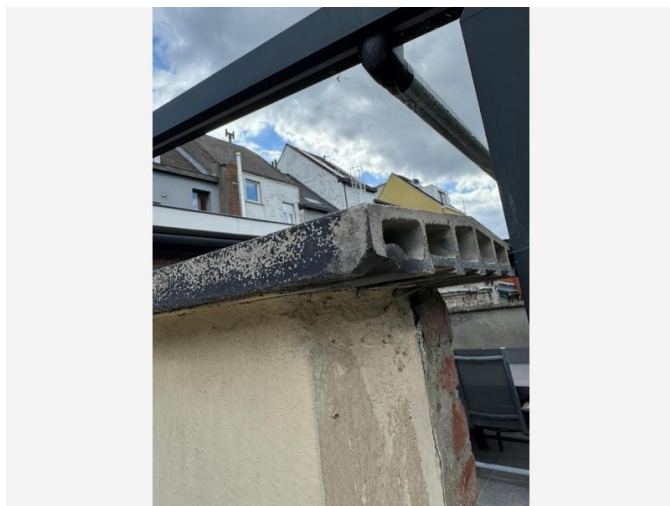
Fiche 8: Deksteen

Geen asbest

#	Type	Referentie	Resultaat
8.1	Puntmonster	PM06	Geen asbest
