# Asbestinventarisatetest

Eedverbondkaai 213, 9000 Gent  
Gemeenschappelijke delen

Attestnummer : 20240324-000120.000

Uitgegeven op : 24.03.2024

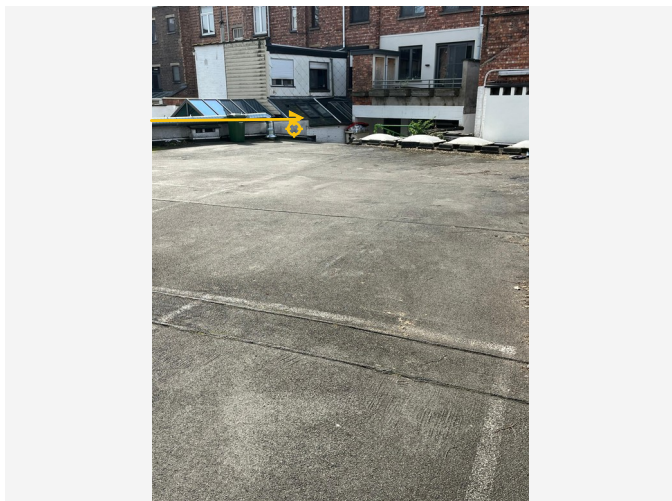
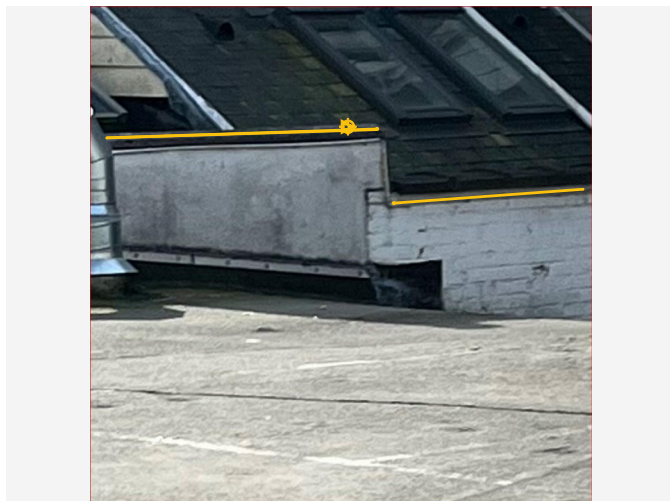
# Fiche 1: Deksteen op de (tuin)muur van het parkeerdeck

Asbestmateriaal

Het asbestmateriaal valt onder de mijlpaal van 2040.

| Eindbeoordeling materiaalrisico | Zeer laag materiaalrisico en/of zeer lage kans op vezelvrijgave |

| Asbestsoort (vezeltype) | Alleen chrysotiel |
| Asbestconcentratie | Laag (< 50%) |
| Toestand van het materiaal | Onbeschadigd, niet verweerd |

| # | Type | Referentie | Resultaat |
|---|---|---|---|
| 1.1 | Puntmonster | 04 | Chrysotiel |

| Asbestmateriaal | Deksteen, muurkap - Hol |

| Opmerking | betond deksteen gelegen op de scheidingsmuren van het parkeerdeck |

- Zorg voor een veilig beheer en verwijder dit asbestmateriaal wanneer het bij werken eenvoudig bereikbaar wordt. Controleer de toestand jaarlijks op wijzigingen.

- Eenvoudige handelingen: mag via doe-het-zelf of door werknemer(s) met opleidingsattest eenvoudige handelingen in de buitenlucht met cement als drager

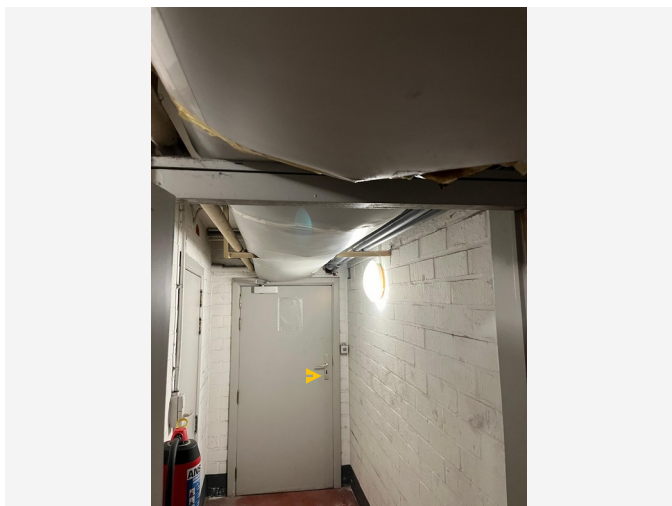
Situeringsfoto

**Reden:** Slotvaste toegangspoort, -deur of -luik

**Uitleg van de asbestdeskundige:** De stookruimte was niet toegankelijk tijdens de inspectie.

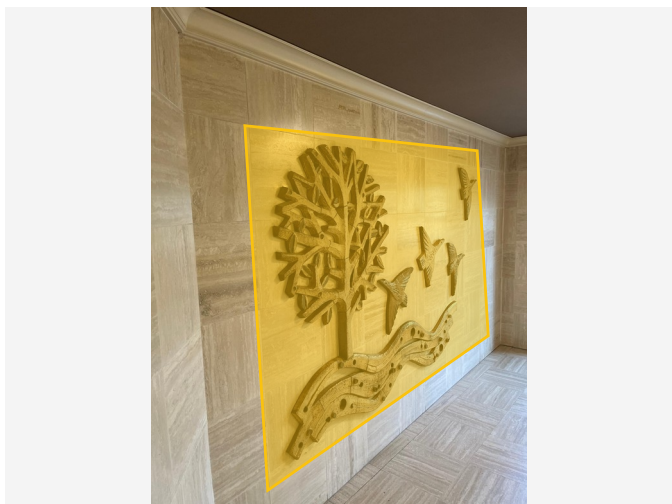
kunstwerk in gips / cement, voorzien van schildering aangebracht tegen de wand in de hal. Ter Leie 1

| (Asbest)materiaal | in de cement kunnen asbestvezels verwerkt zijn |

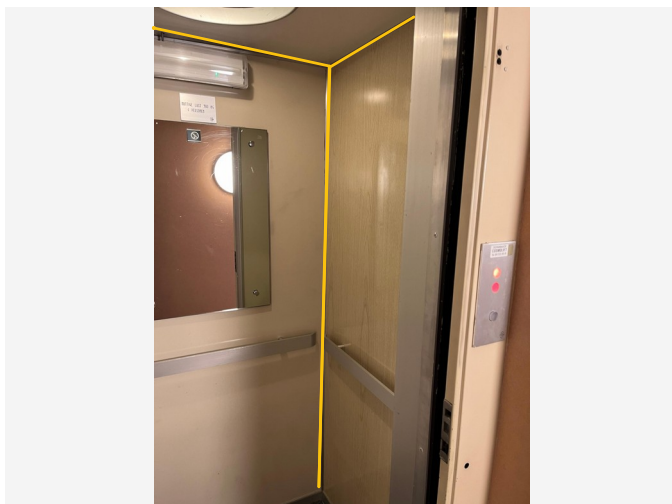
De wandbekleding (beplating), liftvloer kan uit asbesthoudende plaatmaterialen bestaan.

Lift in Ter Leie 1 en Lift in Ter Leie 2

| (Asbest)materiaal | Plaat, paneel, tablet - Generiek |

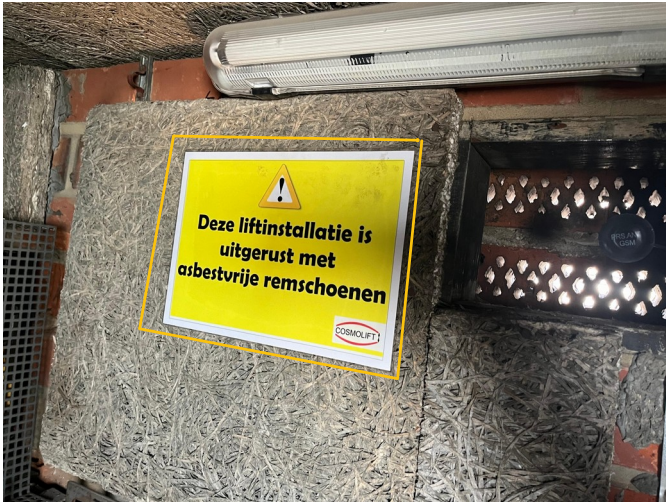
## Fiche 5: remschoenen van liftinstallaties uitgevoerd in asbestvrije materialen

Aanduiding van gebruik asbest vrije remschoenen.

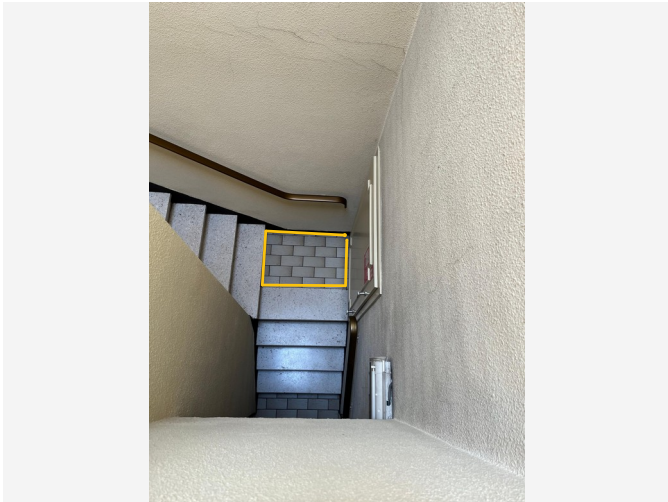
## Fiche 6: vloertegels in de hal, verdiepinghallen, trapbordessen

In de tegellijn, voeglijm kan gebruik gemaakt zijn van een toevoeging aan asbestvezels.

Geen mogelijkheid tot monsternamen zonder blijvende beschadiging.

Aanvullende monsternamen, labo onderzoek kan indien gewenst uitsluitend geven.

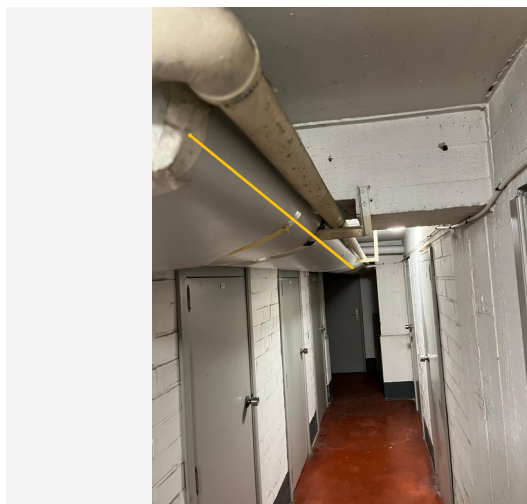
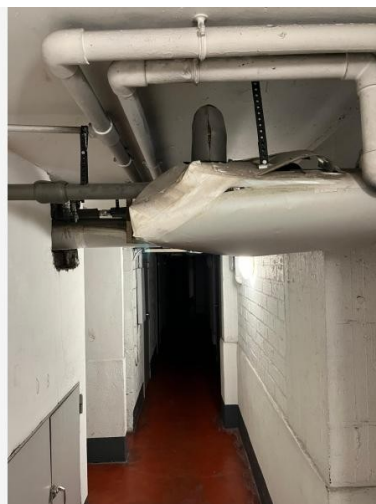
Geen asbest

| Opmerking | Isolatie van de buizen met een minerale wol, voorzien van een kunststof mantel |

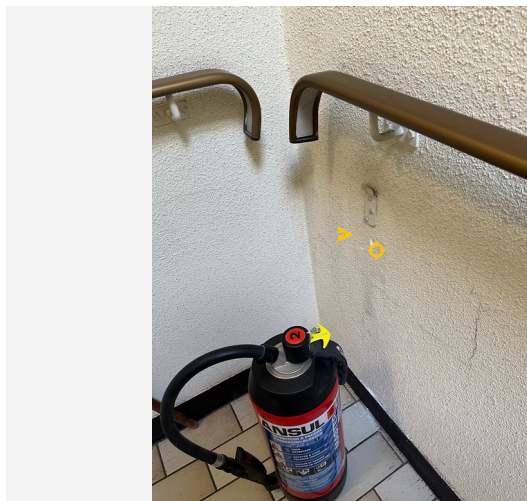
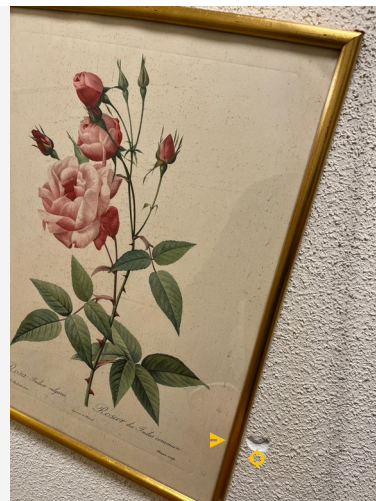
## Fiche 9: stucwerk van de wanden, in de traphal, entree.

Geen asbest

| # | Type | Referentie | Resultaat |
|---|---|---|---|
| 9.1 | Mengmonster | 01 | Geen asbest |

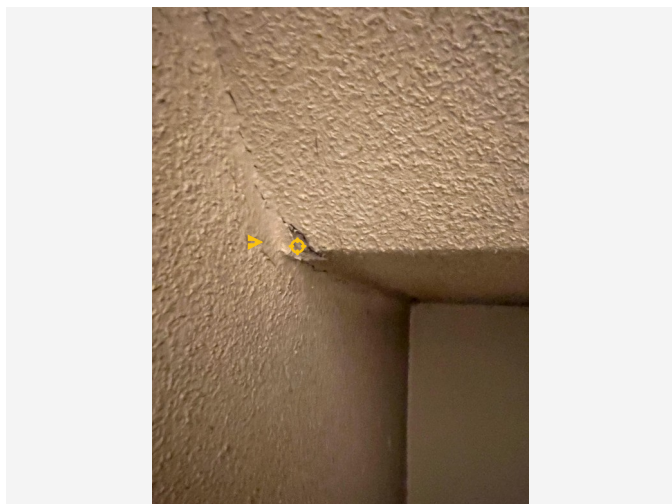
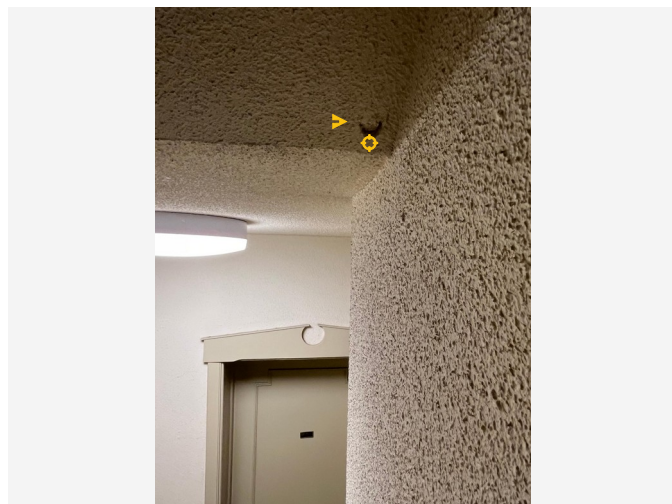
## Fiche 10: stukwerk van plafonds

Geen asbest

| # | Type | Referentie | Resultaat |
|---|---|---|---|
| 10.1 | Mengmonster | 02 | Geen asbest |

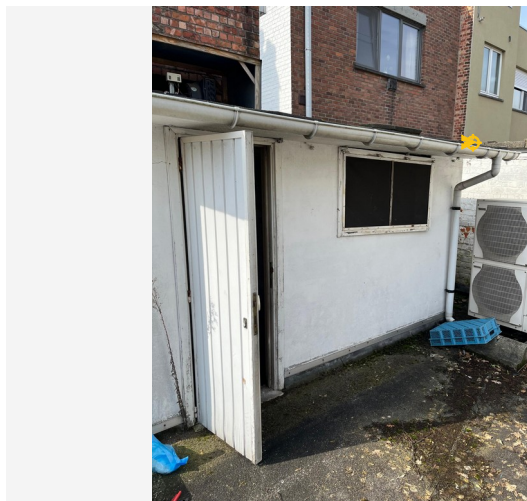
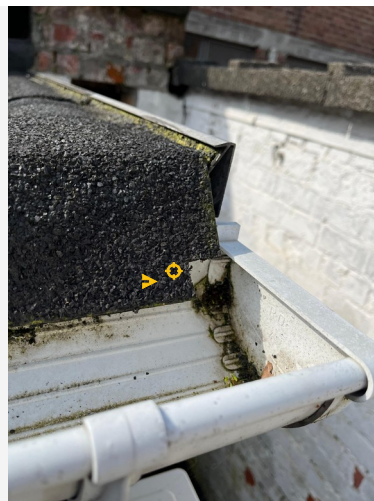
## Fiche 11: Roofing van de trap /dakopbouw, naar het parkeerterrein.

Geen asbest

| # | Type | Referentie | Resultaat |
|---|---|---|---|
| 11.1 | Puntmonster | 03 | Geen asbest |

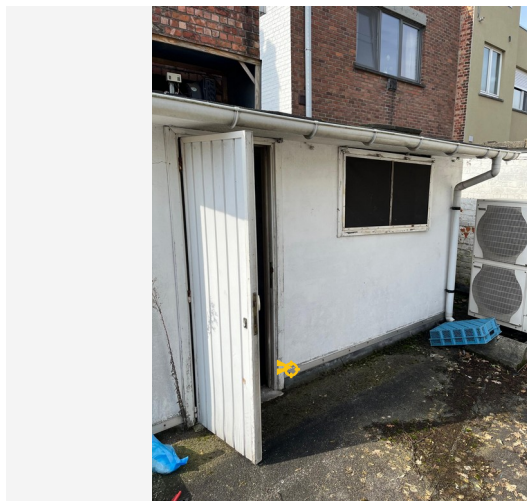
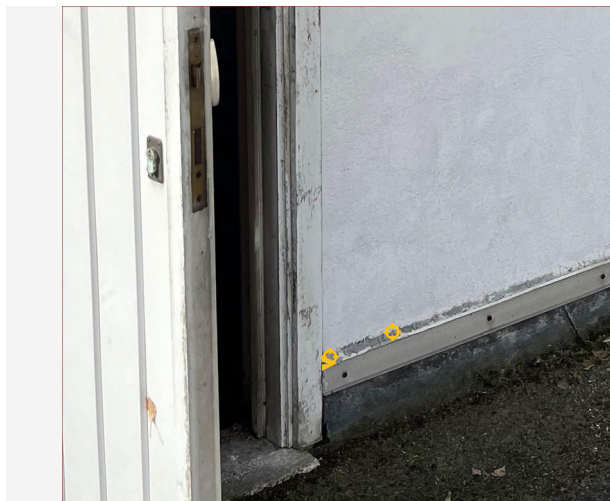
## Fiche 12: kitrand van trap dakopbouw van garage naar parkeerdeck

Geen asbest

| # | Type | Referentie | Resultaat |
|---|---|---|---|
| 12.1 | Puntmonster | 05 | Geen asbest |
