# Asbestinventarisatetest

Bosdam 24A, 9080 Lochristi

Attestnummer : 20260403-000199.000

Uitgegeven op : 03.04.2026

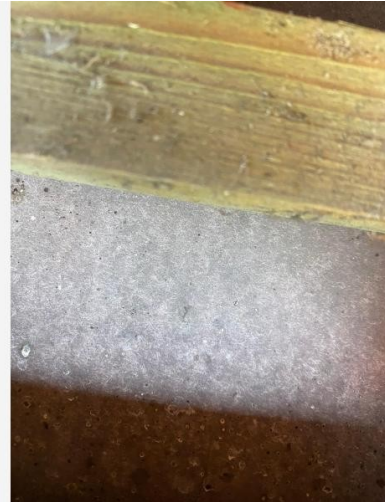
# Fiche 1: ONDERDAK TYPE MENUISERITE ( TUINBERGING)

In de hoek ( zie plaats waar ladder staat) werd een tegelpan weggenomen.

Thv van de onderste rij liggen de tegelpannen vastgenageld & is er dpc ( voegband = waterkering) aanwezig, waardoor ik enkel een volle plaat onderdak kon zien ( geen hoekje van een zijkant van de plaat) & bij staalname een gat in het onderdak moest maken, wat verder gaat dan niet-destructief onderzoek. Langs de binnenzijde is de zolder volledig afgewerkt met houten latjes, zodat het onderdak niet zichtbaar is. In overleg met de opdrachtgever werd besloten om geen schade aan de volledige intacte onderdakplaat aan te brengen, waardoor deze als asbestverdacht op te nemen.

Eindbeoordeling materiaalrisico	Zeer laag materiaalrisico en/of zeer lage kans op vezelvrijgave
---------------------------------	---

- Zorg voor een veilig beheer en verwijder dit asbestmateriaal wanneer het bij werken eenvoudig bereikbaar wordt. Controleer de toestand jaarlijks op wijzigingen.
- Voer bijkomende staalname(s) uit.

Bijkomende staalname is aangewezen indien de onderdakplaat bij werken zou vrijkomen zowel langs binnen als buitenzijde.

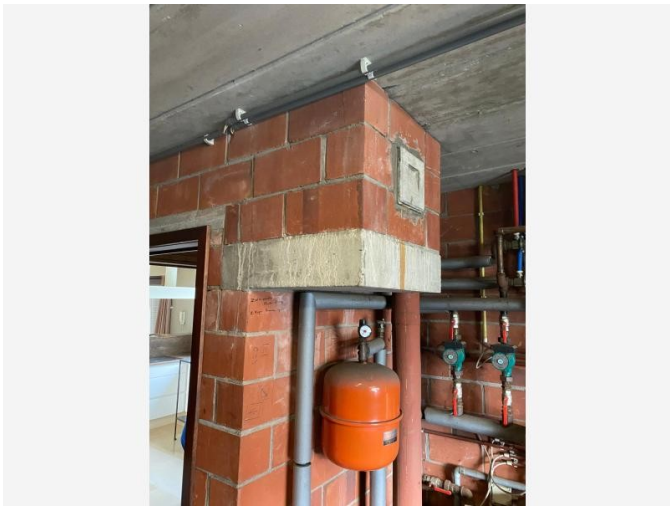
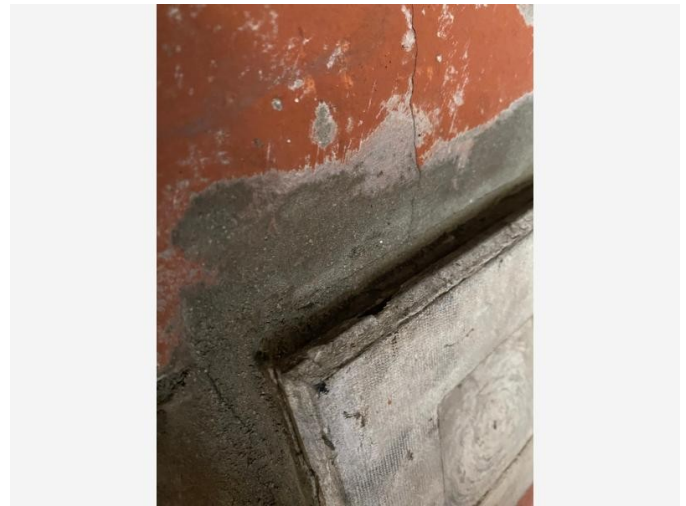
Eindbeoordeling materiaalrisico	Zeer laag materiaalrisico en/of zeer lage kans op vezelvrijgave
---------------------------------	---

#	Type	Referentie	Resultaat
2.1	Puntmonster	MM5	Chrysotiel

Beschrijving	ROETLUIK UIT ASBESTCEMENT
Omgeving	Binnen
Primaire drager	HVAC infrastructuur en uitrusting
Asbestmateriaal	Brandwerende afsluiting (prefab geheel) - Luik
Bindmiddel van asbestmateriaal	Cement
Gebondenheid op basis van bindmiddel	Hecht
Hoeveelheid (gewicht - aantal)	<ul style="list-style-type: none"><li>• 1,47 kg - 1 stuk</li></ul>
Totaal gewicht	1,47 kg
Eenvoudig bereikbaar	Ja
Bevestigingswijze	<ul style="list-style-type: none"><li>• Geklemd</li><li>• Verlijmd, ingegoten, versmeerd</li></ul>
Identificatiemethode	Een monstername door de asbestdeskundige met laboanalyse door een asbestlabo.
Destructieve handeling voor identificatie	Nee
Opmerking	Deze oppervlakte, volumes en gewichten zijn niet gemeten, maar geschat op basis van een benadering van de aanwezige roetluiken. Deze schatting mag niet worden gebruikt als maatstaf voor heffingen.

- Zorg voor een veilig beheer. Vermijd het beschadigen van het asbestmateriaal. Controleer de toestand jaarlijks op wijzigingen.

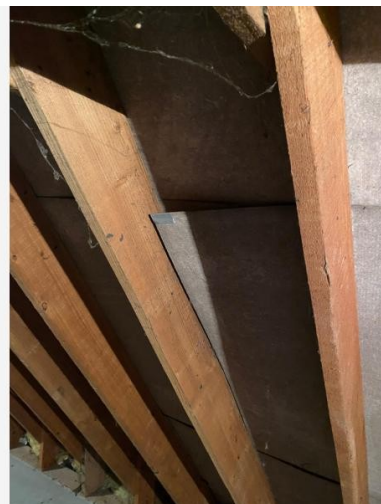
Eindbeoordeling materiaalrisico	Laag materiaalrisico en/of verlaagde kans op vezelvrijgave
---------------------------------	--

#	Type	Referentie	Resultaat
3.1	Puntmonster	MM3	Chrysotiel

Beschrijving	ONDERDAK TYPE MENUISERITE ( WONING)
Omgeving	Grenst aan binnen- en buitenlucht
Primaire drager	Schuin dak
Asbestmateriaal	Plaat, paneel, tablet - Type Menuiserite
Bindmiddel van asbestmateriaal	Cement
Gebondenheid op basis van bindmiddel	Hecht
Hoeveelheid (oppervlakte - dikte - aantal)	<ul style="list-style-type: none"><li>• 300,00 m<sup>2</sup> - 0,35 cm - 1 stuk</li></ul>
Totaal volume	1,05 m <sup>3</sup>
Eenvoudig bereikbaar	Nee <ul style="list-style-type: none"><li>• Het asbestmateriaal is bedekt (uitgezonderd laag verf, coating, behang, kunststof, textiel) en het wegnemen van het bedekkende materiaal kan niet zonder het bedekkende materiaal te beschadigen.</li></ul>
Bevestigingswijze	<ul style="list-style-type: none"><li>• Genageld, geniet</li></ul>
Identificatiemethode	Een monstername door de asbestdeskundige met laboanalyse door een asbestlabo.
Destructieve handeling voor identificatie	Nee

- Zorg voor een veilig beheer en verwijder dit asbestmateriaal wanneer het bij werken eenvoudig bereikbaar wordt. Controleer de toestand jaarlijks op wijzigingen.

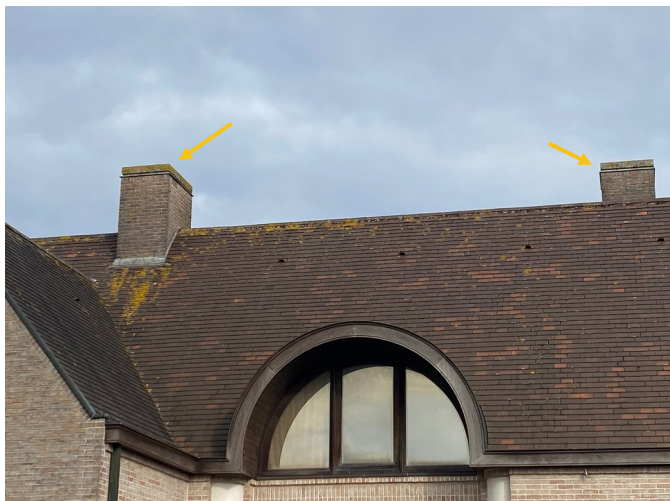
**Reden:** Het te onderzoeken materiaal situeert zich hoger dan 3,50 m te rekenen vanaf een veilige ondergrond

**Uitleg van de asbestdeskundige:** Het rookgaskanaal ( in de gemetselde schouw) is niet beoordeeld. Aan de buitenzijde is het hoger dan 3,5 meter om de schoorsteen te inspecteren. Het is niet zichtbaar of er een asbestverdacht rookgaskanaal aanwezig is in de schoorsteen. Conform ons inspectieprotocol mogen wij een beperking invoeren voor hoogtes hoger dan 3,5 m. Indien men dit wil laten onderzoeken, dient er een nieuwe afspraak gemaakt te worden en moet er een hoogtewerker voorzien worden, evenals iemand die bevoegd is om deze te bedienen en eventueel een techniker die de al dan niet aanwezige schouwhoed kan afnemen en weer terugplaatsen.

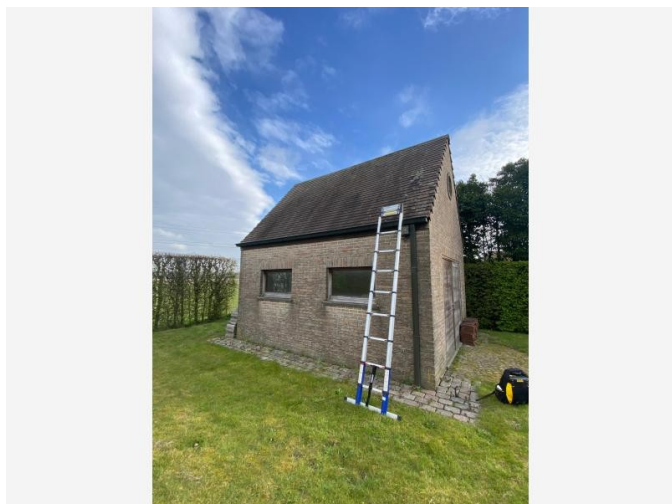
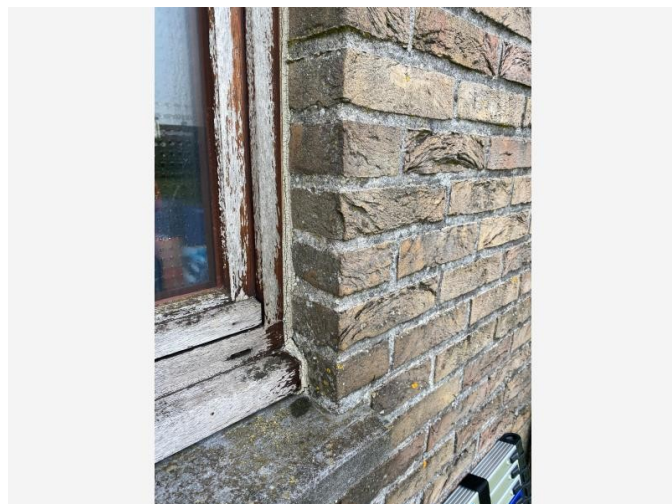
<b>Beschrijving</b>	MASTIEK TUINBERGING
<b>Omgeving</b>	Buiten
<b>Primaire drager</b>	Wandopening verticaal (raam, deur, ...)
<b>Bindmiddel van materiaal</b>	Kitten, mastiek, pasta
<b>Gebondenheid op basis van bindmiddel</b>	Hecht
<b>Hoeveelheid (gewicht - aantal)</b>	<ul style="list-style-type: none"><li>• 0,25 kg - 3 stuks</li></ul>
<b>Totaal gewicht</b>	0,75 kg
<b>Identificatiemethode</b>	Een monstername door de asbestdeskundige met laboanalyse door een asbestlabo.
<b>Destructieve handeling voor identificatie</b>	Nee
<b>Opmerking</b>	<p>Deze oppervlakte, volumes en gewichten zijn niet gemeten, maar geschat op basis van een benadering van de aanwezige katten (de opgegeven hoeveelheden mogen niet gebruikt worden als maatstaf voor heffingen).</p> <p>Omwille van de structuur &amp; hardheid werd besloten om een staalname te voorzien thv ramen tuinberging.</p> <p>( zie ook adviesfiche voor afdichting ramen/deuren woning)</p>

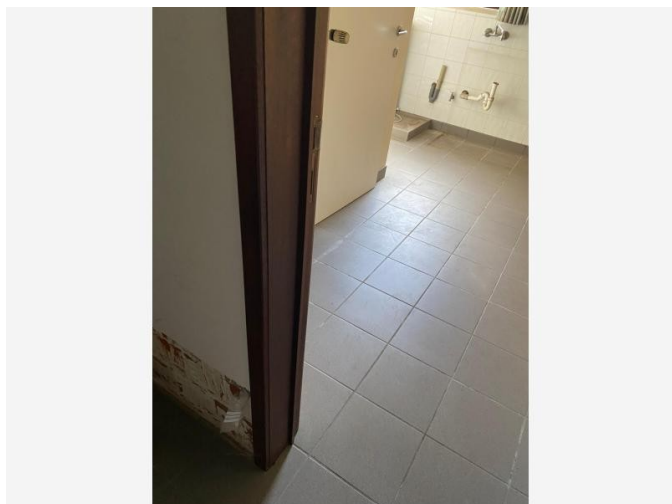
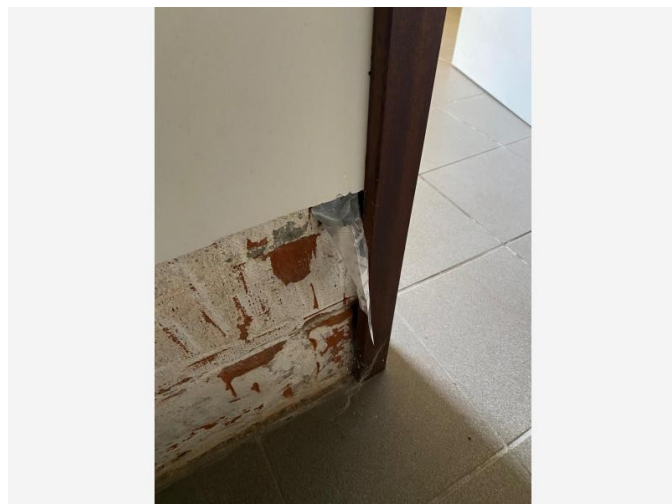
## Fiche 25: PLEISTERWERK WAND

Geen asbest

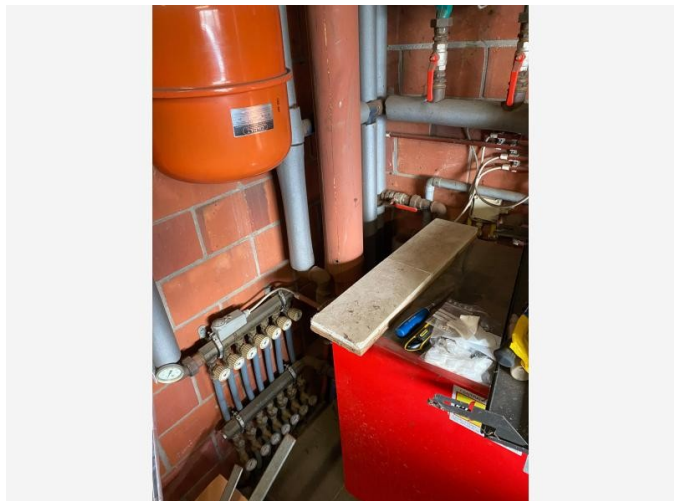
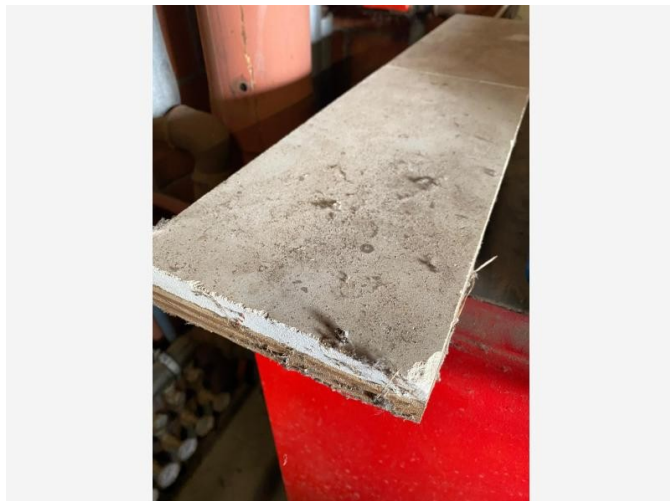
# Fiche 26: PLINT MET BEKISTING ( KEUKEN THV VAATWAS)

Geen asbest

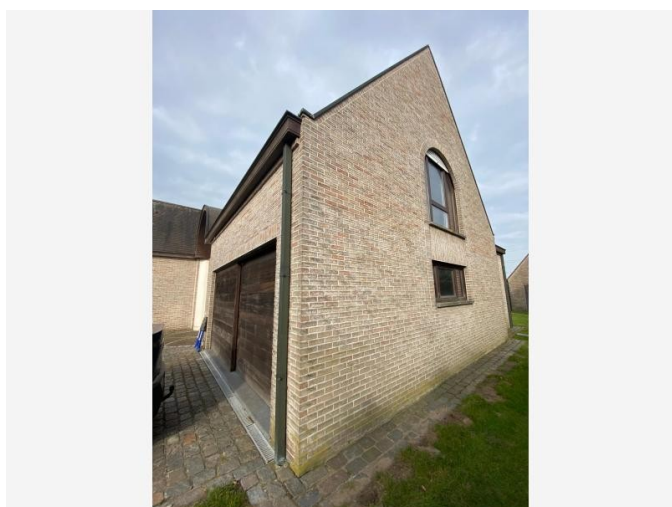
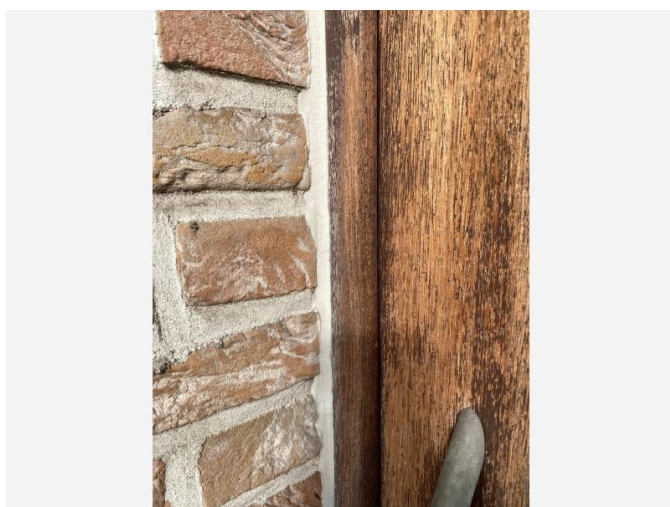
### Fiche 28: AFDICHTING RAMEN & DEUREN ( WONING)

Beschrijving	Notitie	Terug te vinden op plannen
Fiche 28: AFDICHTING RAMEN & DEUREN ( WONING)	<p>ALLE RAMEN &amp; DEUREN WERDEN NAGEZIEN - DEELS OPGEVOEGD, DEELS MET SILLICONE AFDICHTING &amp; CEMENT WAARDOOR NIET VERDACHT. Tijdens de inspectie van alle ramen &amp; deuren heb ik, op basis van mijn ervaring, kunnen vaststellen dat de gebruikte afdichting niet asbesthoudend of asbestverdacht is.</p> <p>Voor de afdichting ramen thv tuinberging werd een bronfiche opgemaakt omdat deze een verdacht karakter hadden, maar negatief op asbest getest na laboresultaat.</p>	-
Fiche 29: PLAT DAK ( ZINK)	Ook de goten werden uitgewerkt met zink.	-
Fiche 30: DAKBEDEKKING TEGELPANNEN	Tijdens de inspectie van het dak van de woning & tuinberging heb ik, op basis van mijn ervaring, kunnen vaststellen dat deze niet asbesthoudend of asbestverdacht is. ( tegelpannen = klei)	-
