# Asbestinventarisat attest

Snoekstraat 12, 9000 Gent

Attestnummer : 20260911-000047.000

Uitgegeven op : 11.09.2026

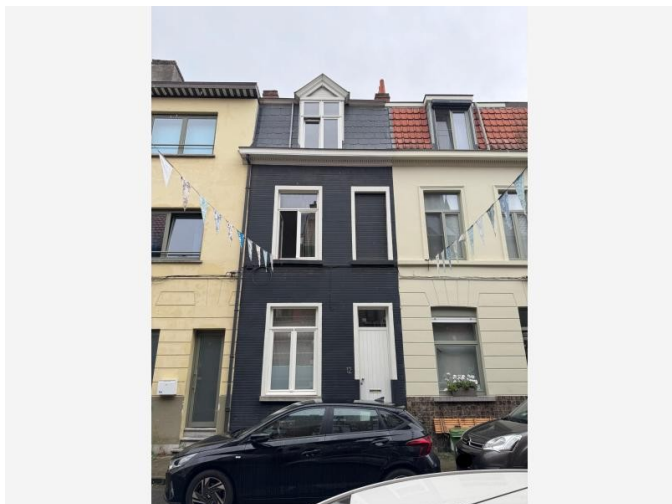
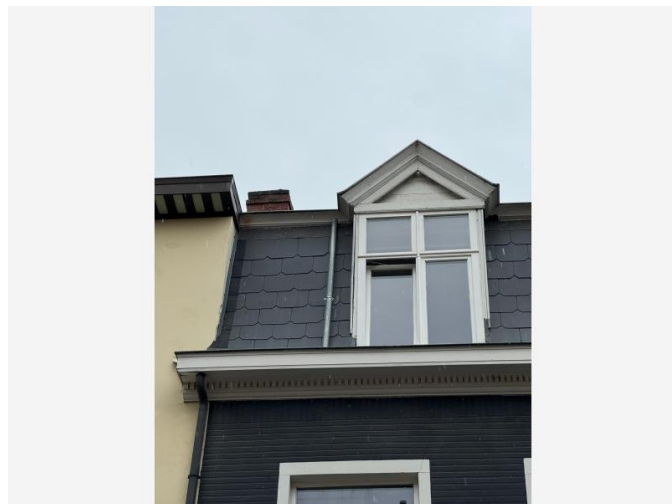
Overzichtsfoto

Detailfoto

Het asbestmateriaal valt onder de mijlpaal van 2034.

| Eindbeoordeling materiaalrisico | Laag materiaalrisico en/of verlaagde kans op vezelvrijgave |

| Asbestsoort (vezeltype) | Crocidoliet aanwezig |
| Toestand van het materiaal | Licht beschadigd, licht verweerd. Intacte calciumsilicaatplaat of materiaal met categorie 3-gebondenheid |

| Beschrijving | Gevel met leien |
| Asbestmateriaal | Dak- en gevelbekleding - Lei, shingle |

Verwijderen

- Verwijder dit asbestmateriaal zo snel mogelijk. Volg de toestand goed op.
- Hemelwater dat afspoelt van asbestcement daken of gevels kan asbestdeeltjes bevatten. Gebruik het enkel voor gesloten circuits (bv. spoelen toiletten). Reinig na het vervangen van het dak of de gevel de dakgoten en regenwaterput of -ton om asbesthoudend sediment of slib te verwijderen
- Voer bijkomende staalname(s) uit.

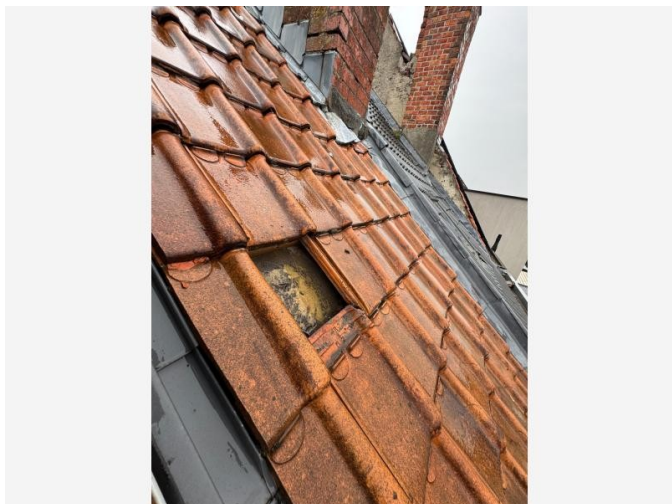
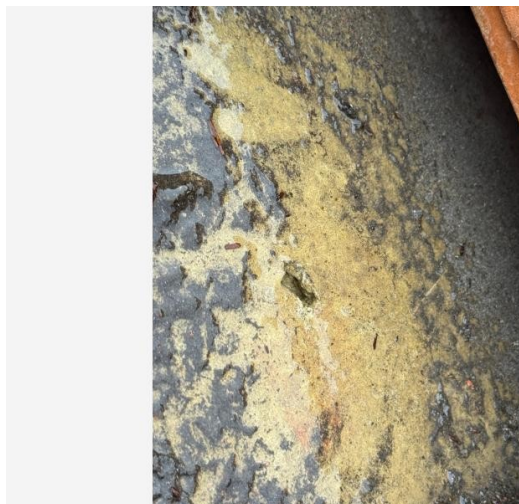
Overzichtsfoto

Detailfoto

Het asbestmateriaal valt onder de mijlpaal van 2040.

| Eindbeoordeling materiaalsrisico | Laag materiaalsrisico en/of verlaagde kans op vezelvrijgave |

| Asbestsoort (vezeltype) | Alleen chrysotiel aanwezig |
| Toestand van het materiaal | Licht beschadigd, licht verweerd. Intacte calciumsilicaatplaat of materiaal met categorie 3-gebondenheid |

| Beschrijving | Onderdak type Menuiserite |
| Asbestmateriaal | Plaat, paneel, tablet - Type Menuiserite |

Zorgvuldig beheren

- Zorg voor een veilig beheer. Vermijd het beschadigen van het asbestmateriaal. Controleer de toestand jaarlijks op wijzigingen.

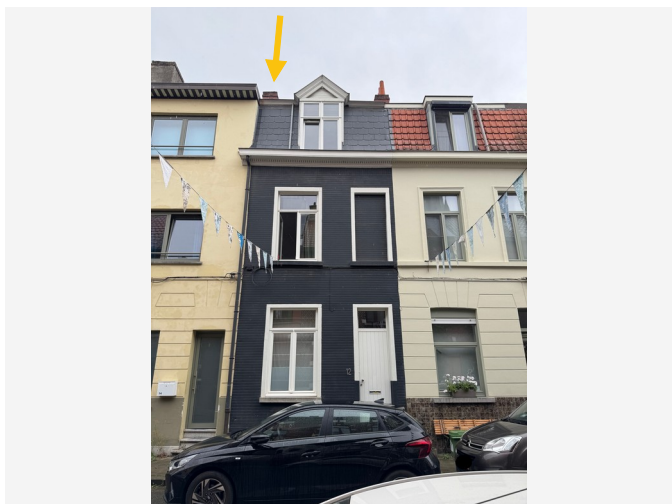
**Reden:** Het te onderzoeken materiaal situeert zich hoger dan 3,50 m te rekenen vanaf een veilige ondergrond

**Uitleg van de asbestdeskundige:** De schouw bevat binnenin mogelijk een asbestcement rookgaskanaal. Laat dit onderzoeken bij eventuele werken.

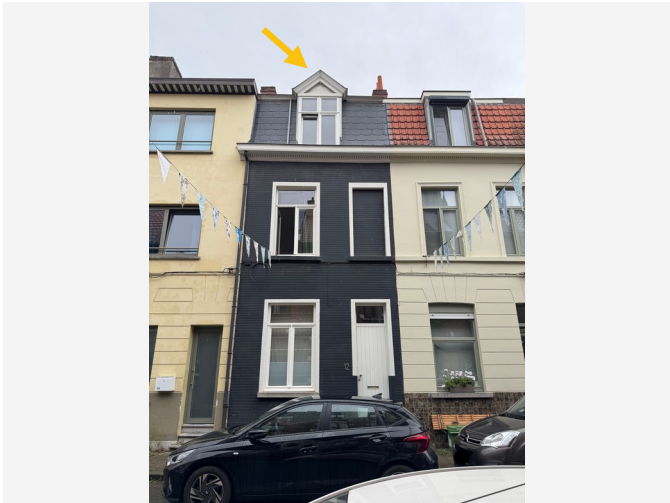
**Reden:** Het te onderzoeken materiaal situeert zich hoger dan 3,50 m te rekenen vanaf een veilige ondergrond

**Uitleg van de asbestdeskundige:** De dakbedekking van de dakkapel is niet inspecteerbaar wegens hoogte.

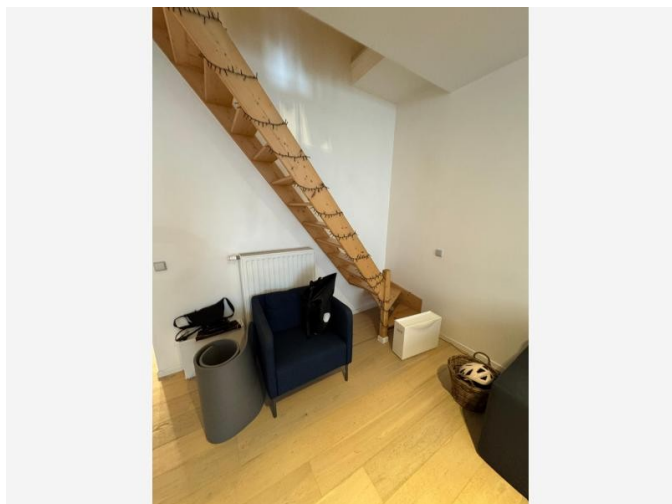
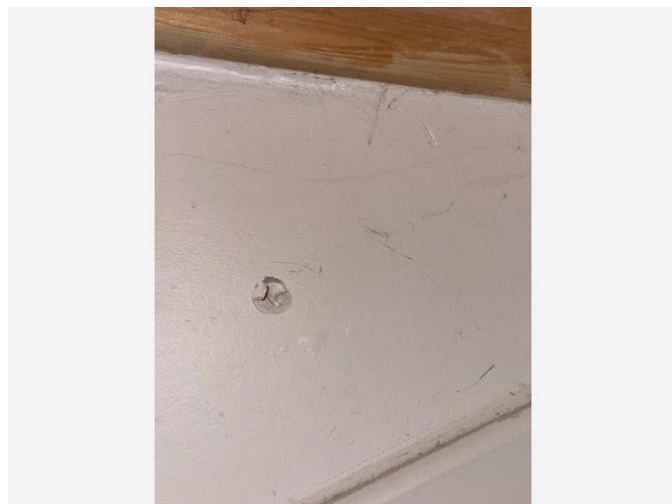
## Fiche 5: Pleisterwerk wanden

Geen asbest

| # | Type | Referentie | Resultaat |
|---|---|---|---|
| 5.1 | Mengmonster | MM01 | Geen asbest |

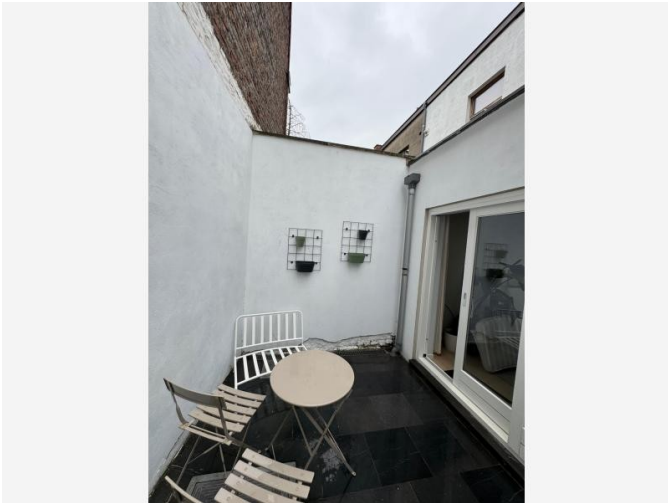
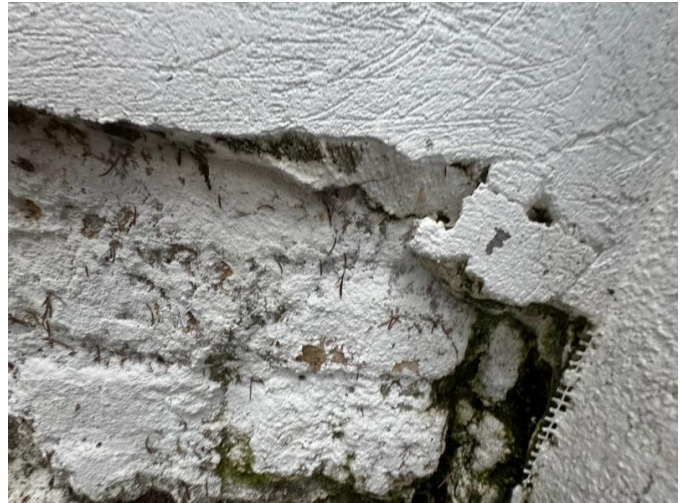
## Fiche 6: Cementering buiten

Geen asbest

| # | Type | Referentie | Resultaat |
|---|---|---|---|
| 6.1 | Mengmonster | MM02 | Geen asbest |

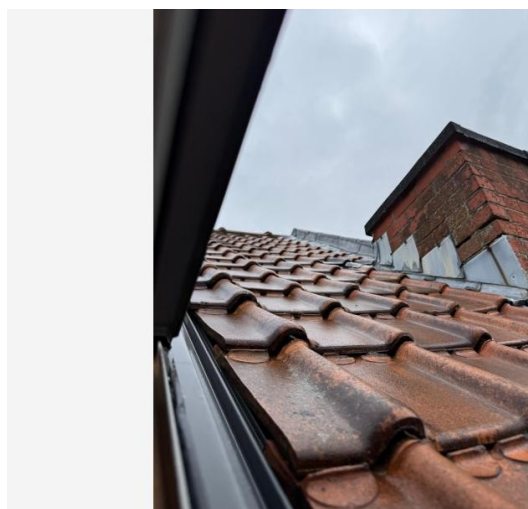
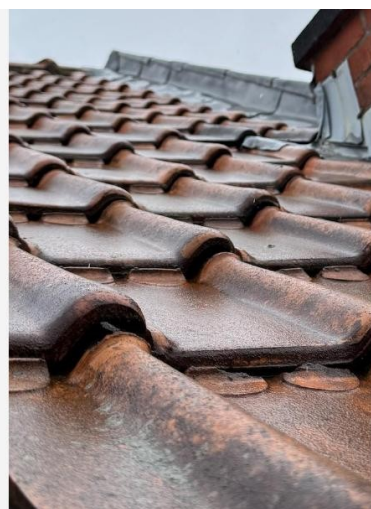
### Fiche 7: Dakbedekking (niet verdacht)

| Beschrijving | Notitie | Terug te vinden op plannen |
|---|---|---|
| Fiche 7: Dakbedekking (niet verdacht) | De dakbedekking op het hellend dak van de woning bestaat uit dakpannen.<br><br>De dakbedekking op het platte dak bestaat uit EPDM.<br><br>Beide zijn niet asbestverdacht. | - |

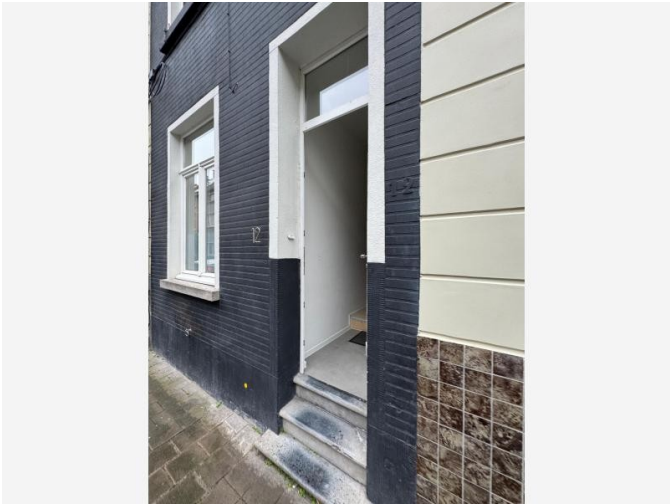
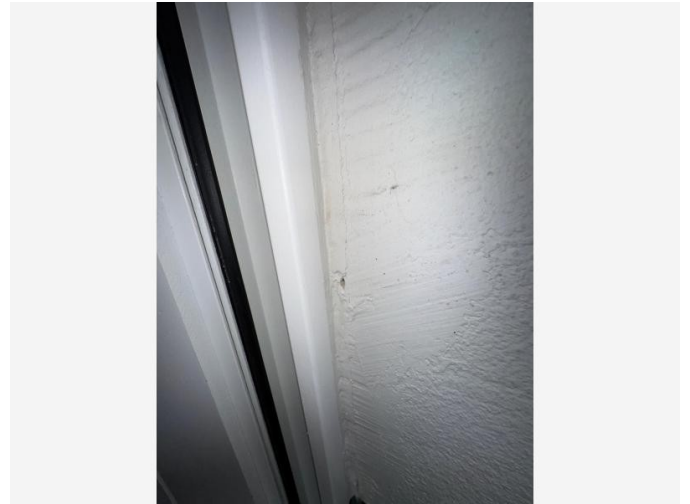
## Fiche 8: Afdichtingsmateriaal niet verdacht - alle wandopeningen

| Beschrijving | Notitie | Terug te vinden op plannen |
|---|---|---|
| Fiche 8: Afdichtingsmateriaal niet verdacht - alle wandopeningen | Er is geen asbestverdachte mastiek aanwezig. | - |

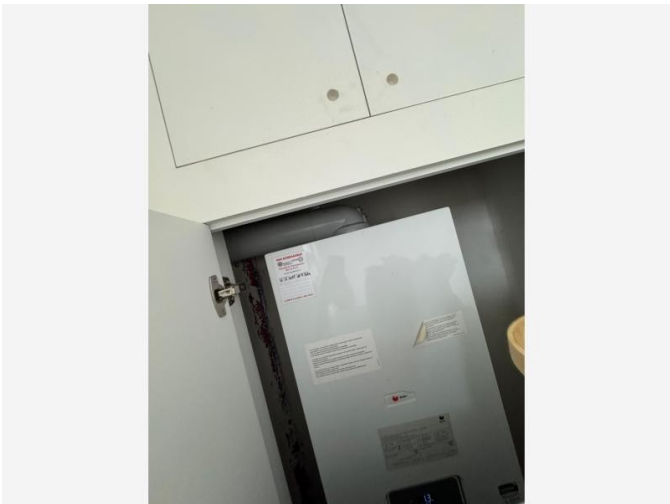
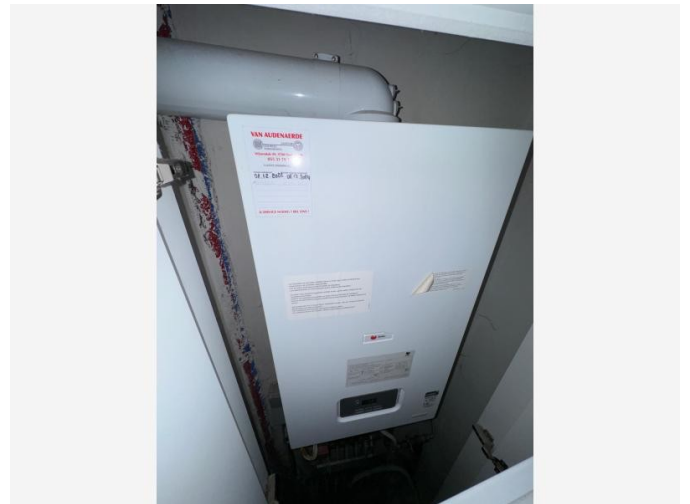
## Fiche 9: CV-ketel niet verdacht

| Beschrijving | Notitie | Terug te vinden op plannen |
|---|---|---|
| Fiche 9: CV-ketel niet verdacht | De CV-ketel in de badkamer is niet verdacht. | - |
