# Asbestinventarisat attest

Sint-Widostraat 3, 9000 Gent

Attestnummer : 20260722-000173.000

# Zone 1: Hoofdgebouw

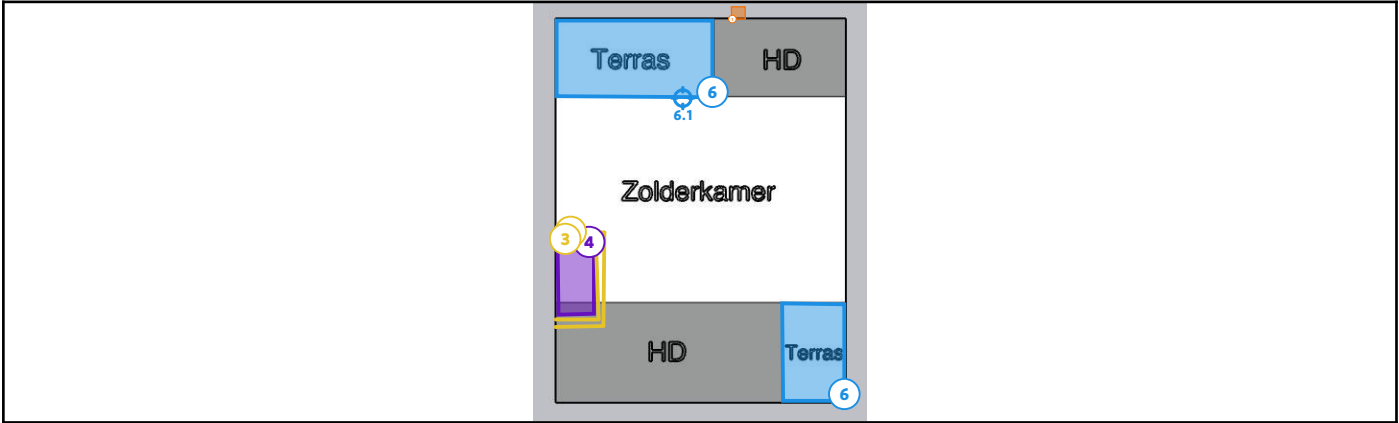
# Plan 1.5: Plan zolder

| Beschrijving | Type | Actie |
|---|---|---|
| 1. Cementbuis | Asbestmateriaal | Verwijderen |
| 2. Cementen smeerlaag buiten | Asbestmateriaal | Zorgvuldig beheren |
| 3. Cementen smeerlaag buiten | Asbestmateriaal | Zorgvuldig beheren |
| 4. Schouw | Beperking | - |

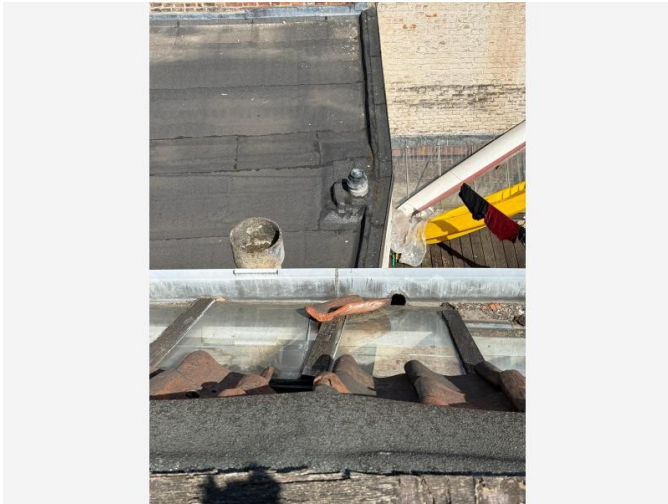
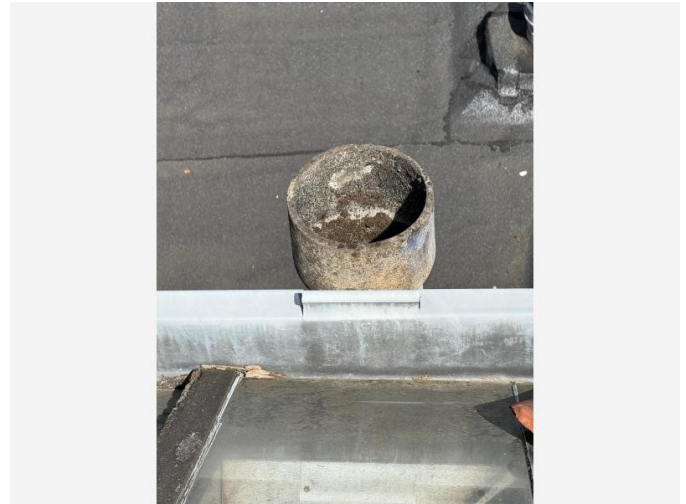
| Eindbeoordeling materiaalarisico | Verhoogd materiaalarisico en/of verhoogde kans op vezelvrijgave |

| Asbestsoort (vezeltype) | Crocidoliet aanwezig |
| Toestand van het materiaal | Licht beschadigd, licht verweerd. Intacte calciumsilicaatplaat of materiaal met categorie 3-gebondenheid |

| Beschrijving | Cementbuis |
| Opmerking | De precieze lengte is onbekend. |

Verwijderen

- Zorg voor een veilig beheer. Vermijd het beschadigen van het asbestmateriaal. Controleer de toestand jaarlijks op wijzigingen.

- Eenvoudige handelingen: mag via doe-het-zelf of door werknemer(s) met opleidingsattest eenvoudige handelingen  
Deze toepassing kan door een aannemer die over een opleidingsattest eenvoudige handelingen beschikt of door een particulier (doe-het-zelf), verwijderd worden indien er geen verhoogd risico op vrijgave van asbestvezels ontstaat en de toepassing voorafgaand wordt gefixeerd/bevochtigd; de individuele elementen zonder machinale werktuigen en zonder breken of gooien een voor een losgemaakt worden; en ten slotte in gesloten verpakking weggevoerd worden naar een erkend afvalpunt (recyclagepark).

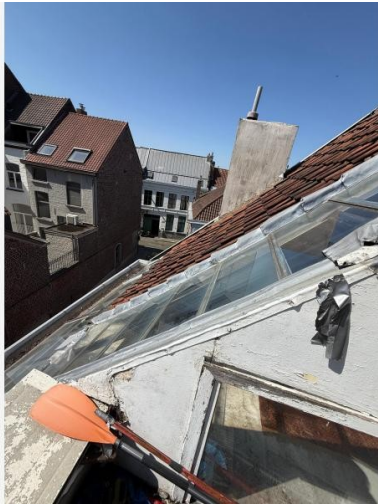
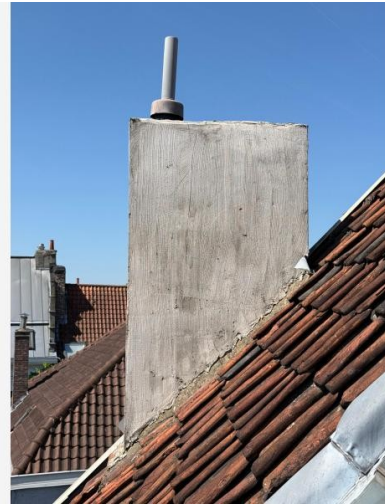
| Eindbeoordeling materiaalrisico | Laag materiaalrisico en/of verlaagde kans op vezelvrijgave |

| Asbestsoort (vezeltype) | Crocidoliet aanwezig |
| Toestand van het materiaal | Licht beschadigd, licht verweerd. Intacte calciumsilicaatplaat of materiaal met categorie 3-gebondenheid |

| Beschrijving | Cementen smeerlaag buiten |
| Opmerking | De hoeveelheid is een zo nauwkeurig mogelijke opmeting. Hieraan kunnen evenwel geen rechten worden ontleend. Het was niet mogelijk een staal te nemen van deze cementlaag. |

Zorgvuldig beheren

- Zorg voor een veilig beheer. Vermijd het beschadigen van het asbestmateriaal. Controleer de toestand jaarlijks op wijzigingen.

- Hermetische zone (erkend asbestverwijderaar)  
Deze toepassing kan enkel door een erkende asbestverwijderaar via de methodiek van hermetische zone verwijderd worden omdat verwijdering via de methodiek van eenvoudige handelingen en/of couveusezakmethode niet mogelijk is; en er automatisch een verhoogd risico op vrijgave van asbestvezels (max. concentratie 0,01 vezels/cm - CODEX Art. VI.3-54) ontstaat. (Bron: CODEX - Art. VI.3-61.- par 1.)

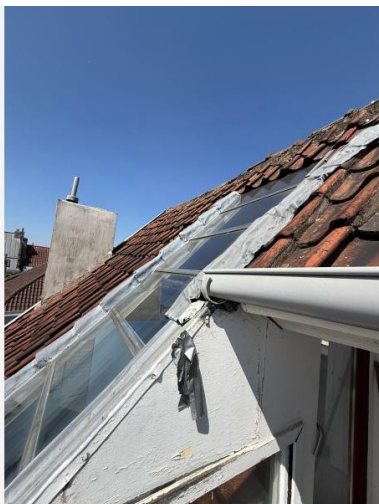
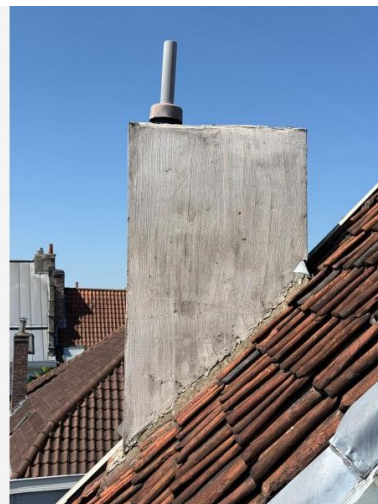
| Eindbeoordeling materiaalrisico | Laag materiaalrisico en/of verlaagde kans op vezelvrijgave |

| Asbestsoort (vezeltype) | Alleen chrysotiel aanwezig |
| Toestand van het materiaal | Licht beschadigd, licht verweerd. Intacte calciumsilicaatplaat of materiaal met categorie 3-gebondenheid |

| Beschrijving | Cementen smeerlaag buiten |

Zorgvuldig beheren

- Zorg voor een veilig beheer. Vermijd het beschadigen van het asbestmateriaal. Controleer de toestand jaarlijks op wijzigingen.

- Hermetische zone (erkend asbestverwijderaar)  
Deze toepassing kan enkel door een erkende asbestverwijderaar via de methodiek van hermetische zone verwijderd worden omdat verwijdering via de methodiek van eenvoudige handelingen en/of couveusezakmethode niet mogelijk is; en er automatisch een verhoogd risico op vrijgave van asbestvezels (max. concentratie 0,01 vezels/cm - CODEX Art. VI.3-54) ontstaat. (Bron: CODEX - Art. VI.3-61.- par 1.)

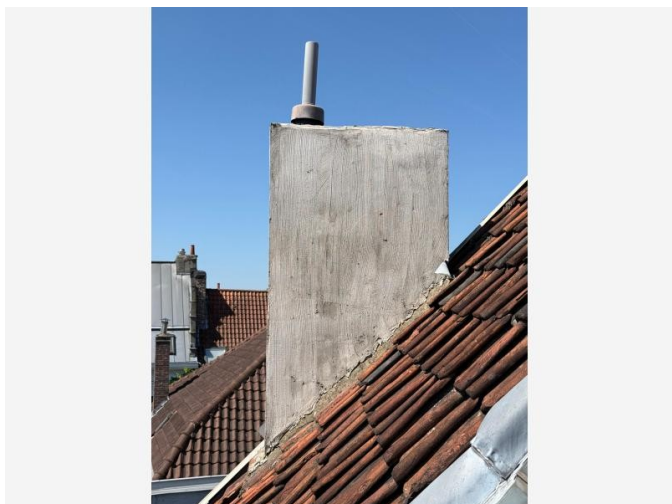
**Reden:** Het te onderzoeken materiaal situeert zich hoger dan 3,50 m te rekenen vanaf een veilige ondergrond

**Uitleg van de asbestdeskundige:** De schouw bevat binnenin mogelijk een asbestcement rookgaskanaal. Laat dit onderzoeken bij eventuele werken.

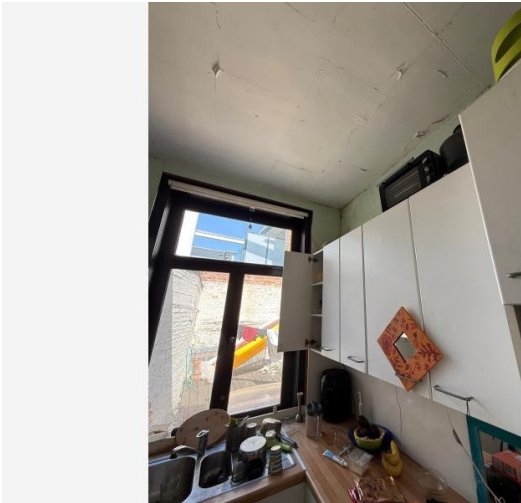
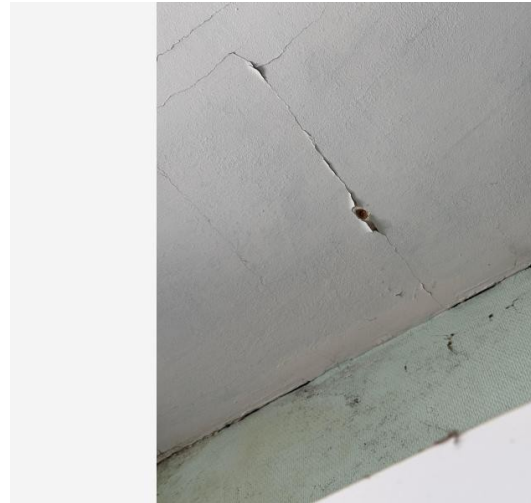
## Fiche 5: Pleisterwerk plafonds

Geen asbest

| # | Type | Referentie | Resultaat |
|---|---|---|---|
| 5.1 | Mengmonster | MM01 | Geen asbest |

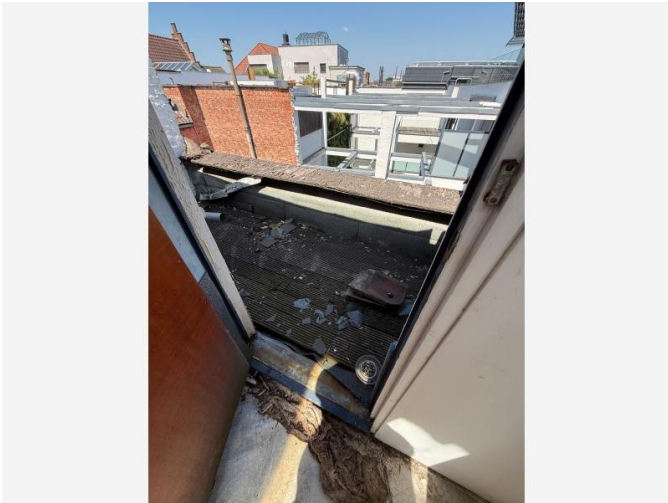
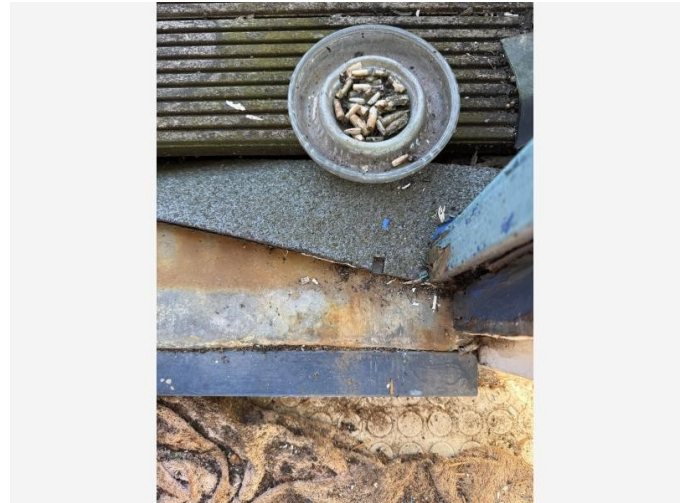
## Fiche 6: Roofing dakterras

Geen asbest

| # | Type | Referentie | Resultaat |
|---|---|---|---|
| 6.1 | Puntmonster | PM05 | Geen asbest |

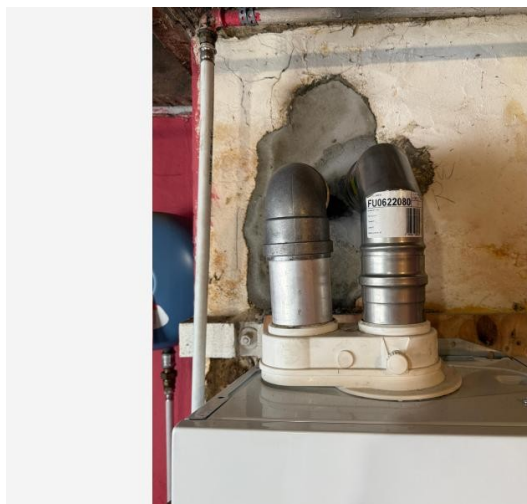
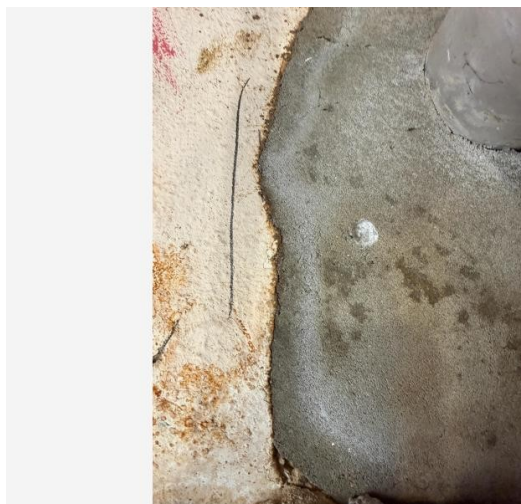
## Fiche 7: Cementen smeerlaag binnen (aan ketel)

Geen asbest

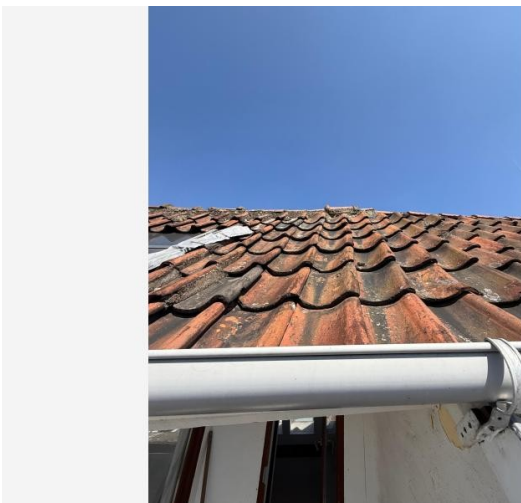
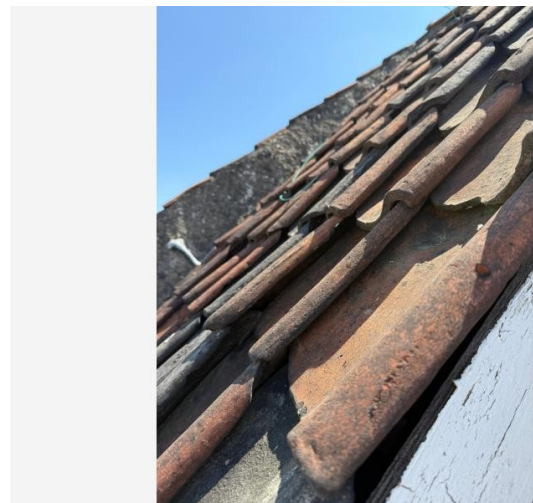
## Fiche 14: Dakbedekking bestaande niet verdachte bekleding

| Beschrijving | Notitie | Terug te vinden op plannen |
|---|---|---|
| Fiche 14: Dakbedekking bestaande niet verdachte bekleding | De dakbedekking is niet-asbestverdacht. | - |

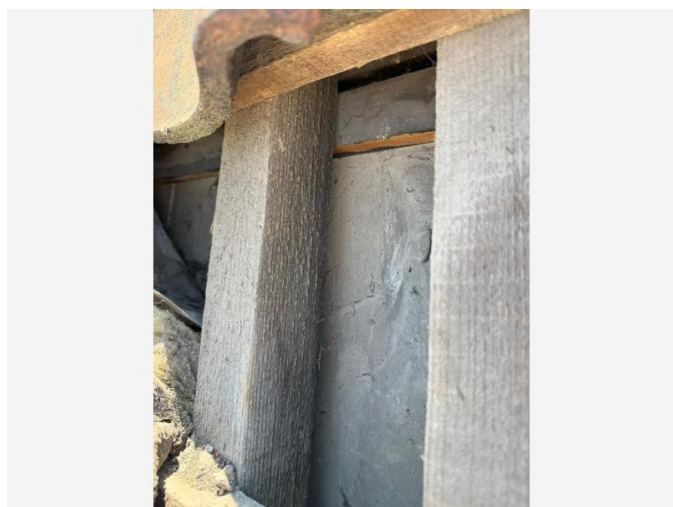
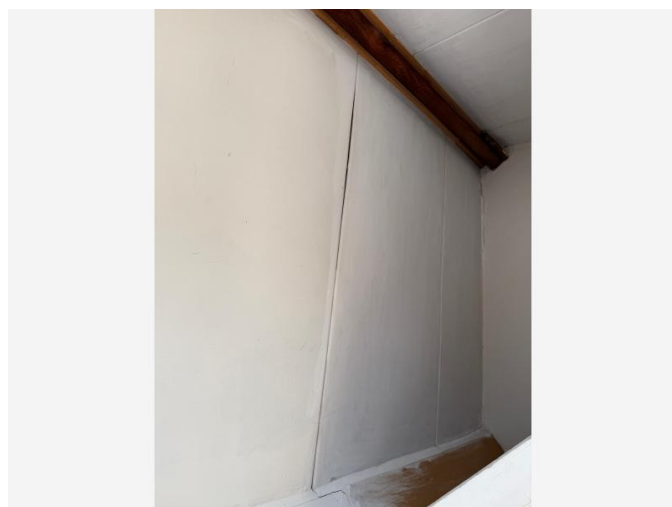
### Fiche 17: Onderdak (niet aanwezig)

| Beschrijving | Notitie | Terug te vinden op plannen |
|---|---|---|
| Fiche 17: Onderdak (niet aanwezig) | Er is geen te onderzoeken onderdak aanwezig op de inspectielocatie. Onder de dakpannen ligt een laag isolatiemateriaal en daaronder werden gyproc platen vastgesteld. (Binnenafwerking) | - |
