# Asbestinventarisatattest

Zuidmoerstraat 149, 9900 Eeklo

Attestnummer : 20260113-000261.000

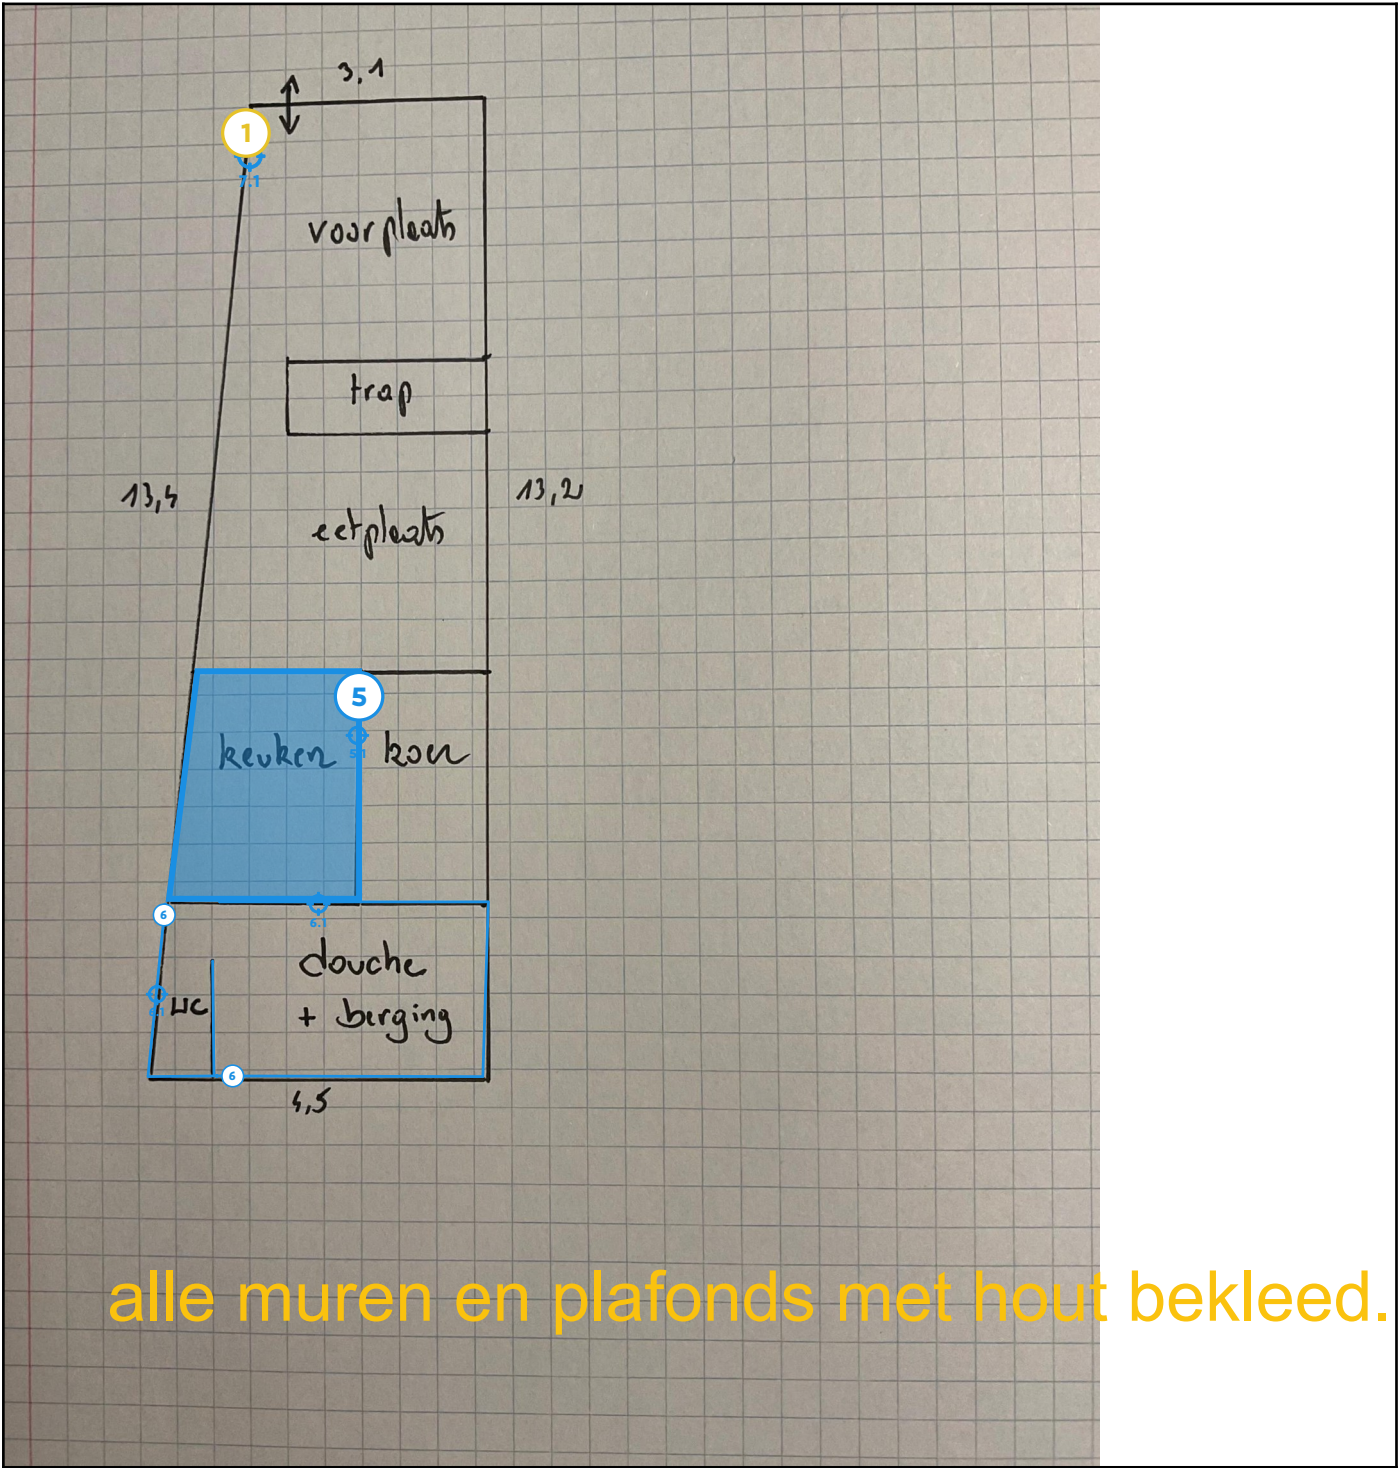
# Plan 1.1: Gelijkvloers

| Beschrijving | Type | Actie |
|---|---|---|
| 1. Bakeliet schakelkast | Asbestmateriaal | Zorgvuldig beheren |

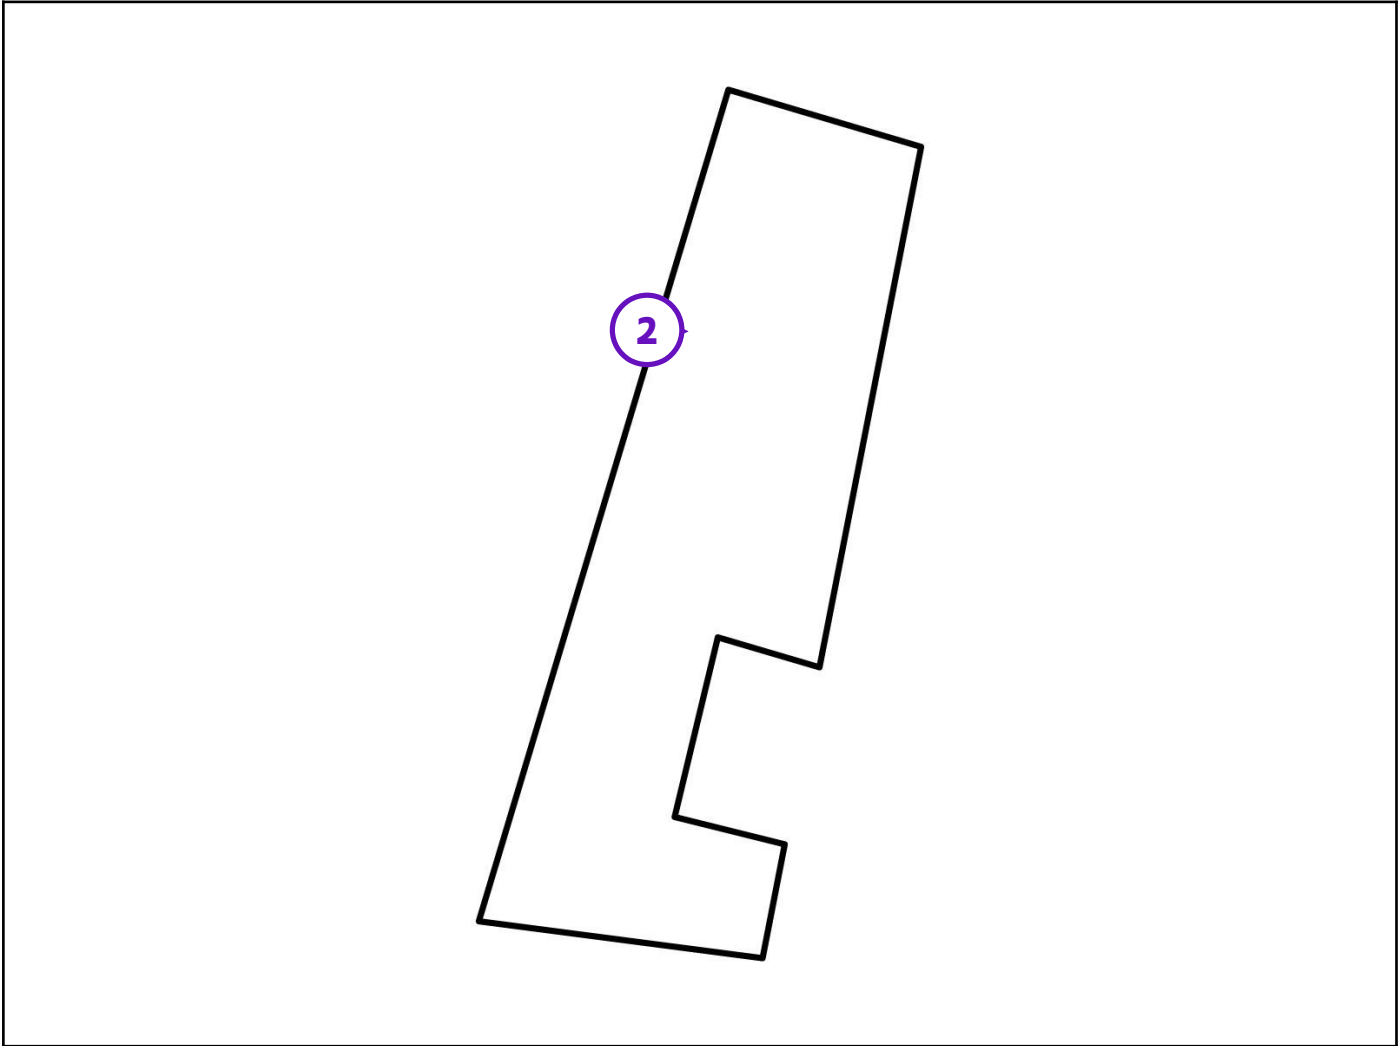
# Plan 1.4: Hoofdgebouw plan

| Beschrijving | Type | Actie |
|---|---|---|
| 2. Schouw | Beperking | - |

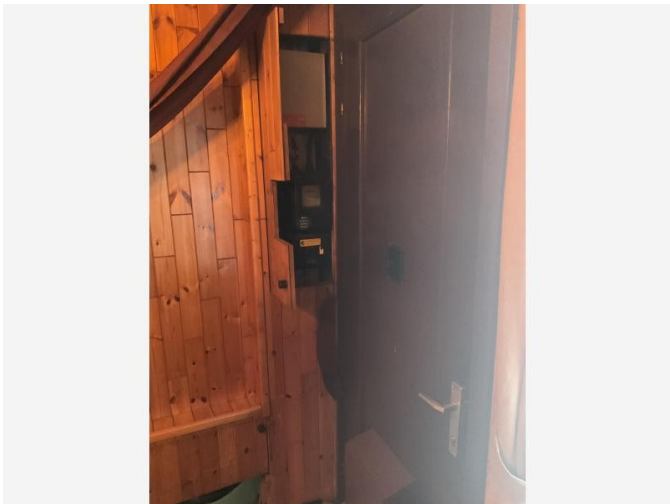
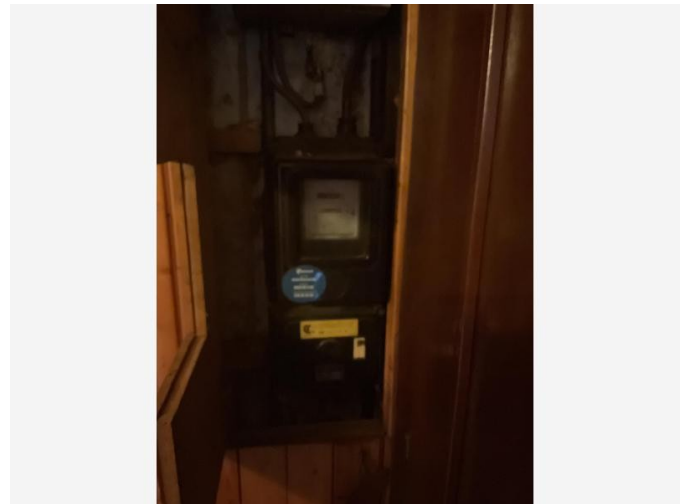
| Eindbeoordeling materiaalisico | Laag materiaalisico en/of verlaagde kans op vezelvrijgave |

| Asbestsoort (vezeltype) | Crocidoliet aanwezig |
| Toestand van het materiaal | Onbeschadigd, niet verweerd |

| Beschrijving | Bakeliet schakelkast |
| Identificatiemethode | <p>De asbestdeskundige beoordeelt het materiaal als asbestverdacht en dus asbesthoudend, en dit zonder monstername.</p> <p>Motivatie: De monstername brengt andere schade aan dan schade die inherent is aan de monstername.</p> |

Zorgvuldig beheren

- Zorg voor een veilig beheer. Vermijd het beschadigen van het asbestmateriaal. Controleer de toestand jaarlijks op wijzigingen.
- Voer bijkomende staalname(s) uit.

- Eenvoudige handelingen: mag via doe-het-zelf of door werknemer(s) met opleidingsattest eenvoudige handelingen  
Deze toepassing kan door een aannemer die over een opleidingsattest eenvoudige handelingen beschikt of door een particulier (doe-het-zelf), verwijderd worden indien er geen verhoogd risico op vrijgave van asbestvezels (max. concentratie 0,01 vezels/cm<sup>3</sup> - CODEX Art. VI.3-54) ontstaat en de toepassing voorafgaand wordt gefixeerd/bevochtigd; de individuele elementen zonder machinale werktuigen (boormachine, slijpschijf, hogedrukreiniger,...) en zonder breken of gooien een voor een losgemaakt worden; en ten slotte dubbel en luchtdicht verpakt weggevoerd worden naar een erkend afvalpunt (recyclagepark).

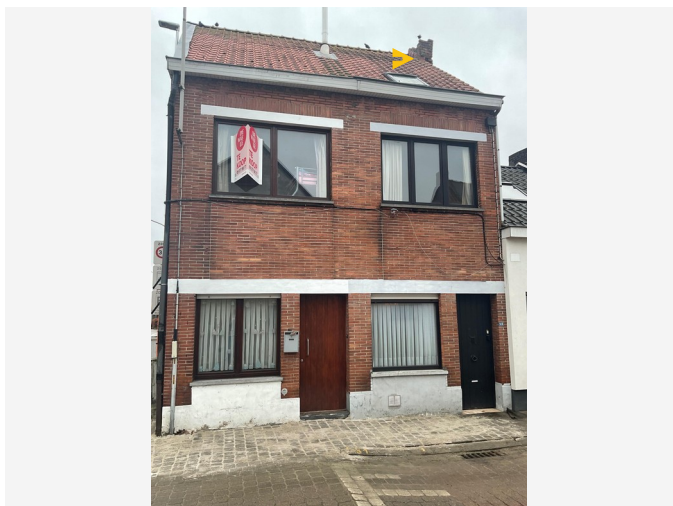
**Reden:** Het te onderzoeken materiaal situeert zich hoger dan 3,50 m te rekenen vanaf een veilige ondergrond

**Uitleg van de asbestdeskundige:** De schouw bevat binnenin mogelijk een asbestcement rookgaskanaal. Laat dit onderzoeken bij eventuele werken.

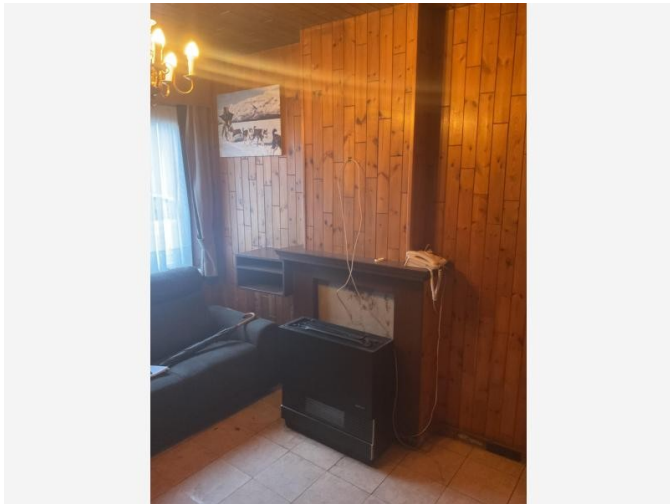
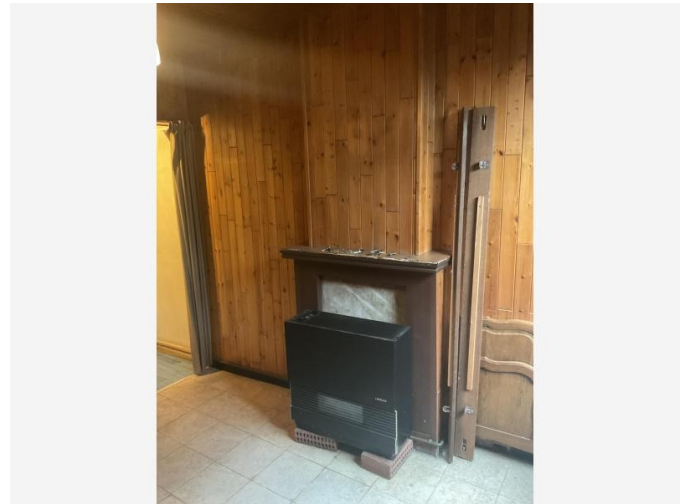
## Fiche 3: Plafonds en muren bestaande uit voorzetpanelen

De plafonds en muren werden afgewerkt met niet-asbestverdachte voorzetpanelen die inspectie van de bedekte structuur (opbouw, pleisterwerk) verhinderen.

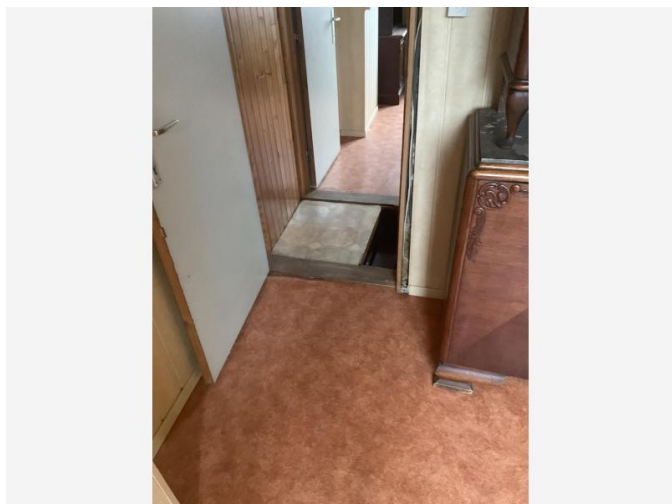
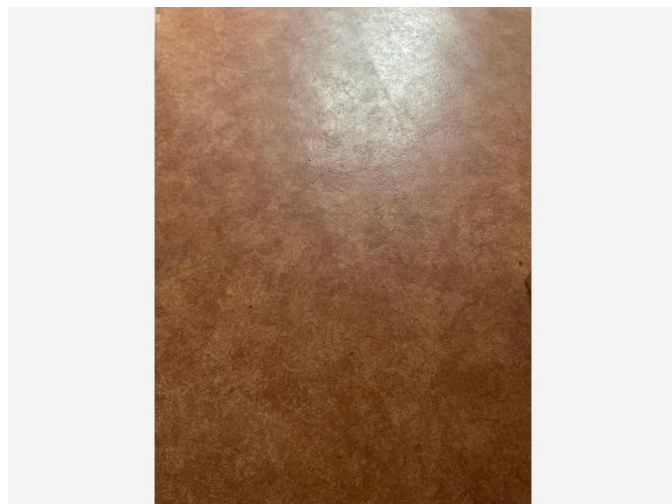
Niet-asbestverdacht vloerzeil

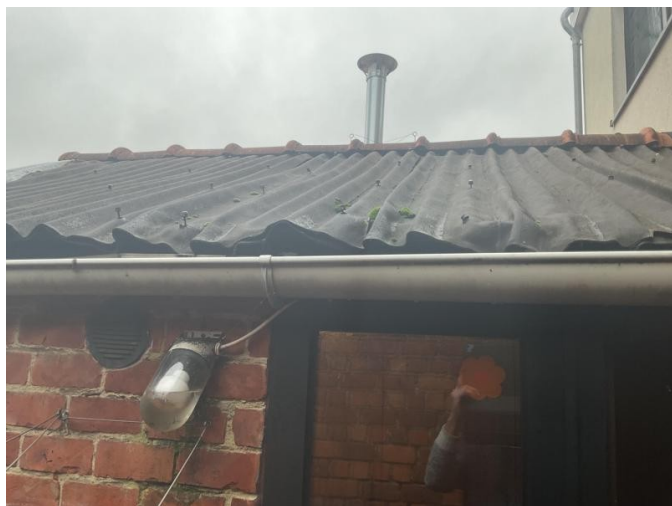
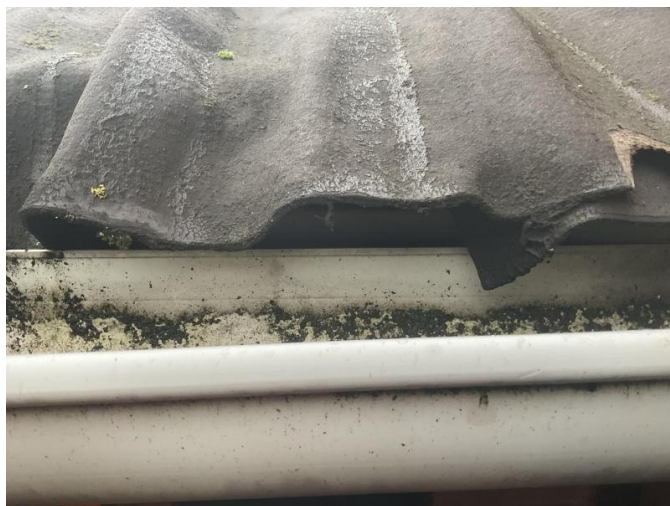
## Fiche 5: Roofing

Geen asbest

| # | Type | Referentie | Resultaat |
|---|---|---|---|
| 5.1 | Puntmonster | Mm03 | Geen asbest |

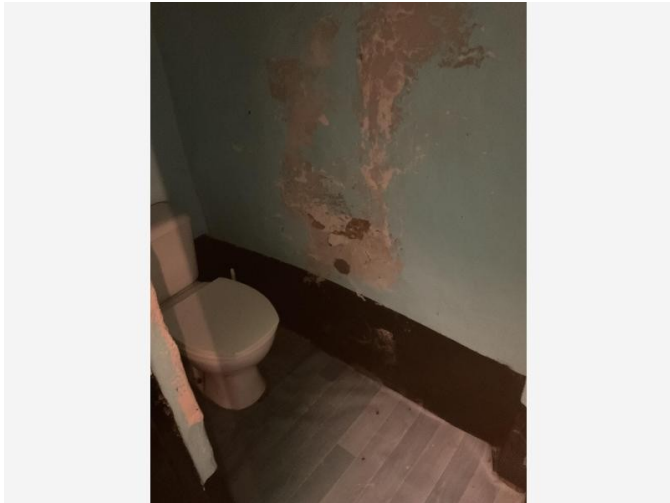
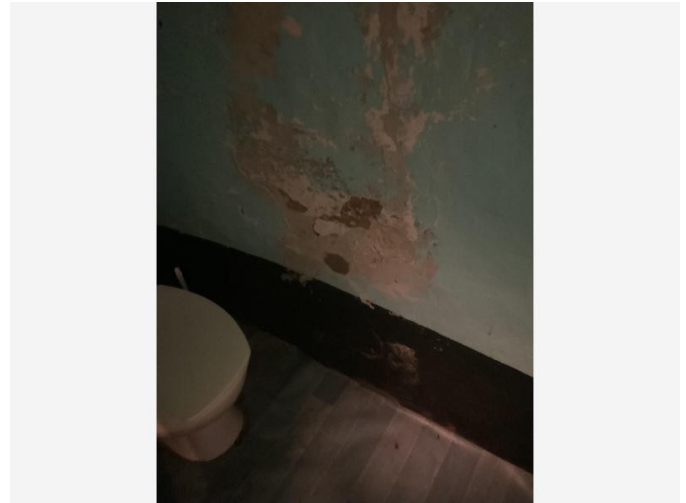
## Fiche 6: Cementen smeerlaag binnen

Geen asbest

| # | Type | Referentie | Resultaat |
|---|---|---|---|
| 6.1 | Mengmonster | Mm02 | Geen asbest |

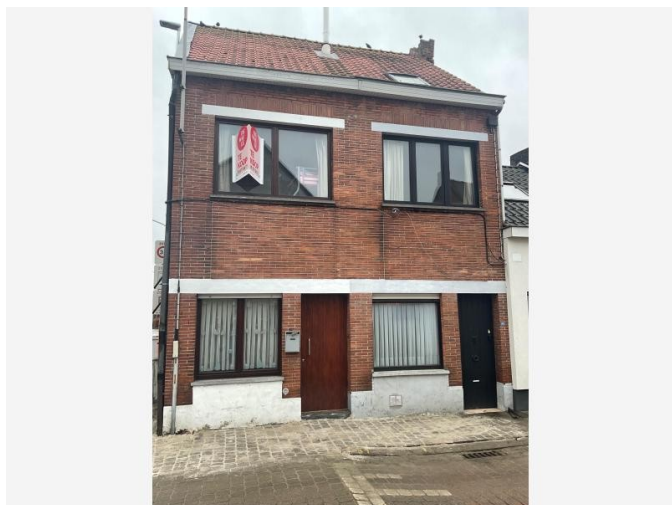
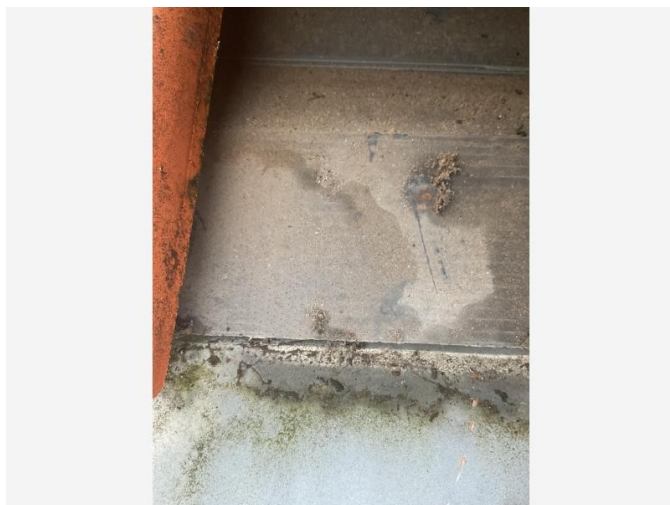
### Fiche 8: Geen asbestverdacht onderdak aangetroffen

| Beschrijving | Notitie | Terug te vinden op plannen |
|---|---|---|
| Fiche 8: Geen asbestverdacht onderdak aangetroffen | Na het optillen van een pan werd geen asbestverdacht onderdak aangetroffen. Dit betekent niet dat er geen onderdak aanwezig kan zijn op plaatsen die niet gecontroleerd werden. Bij werken, laat een eventueel aangetroffen onderdak controleren op aanwezigheid van asbest. Het dak werd volledig vernieuwd en het onderdak is in plastic. | - |

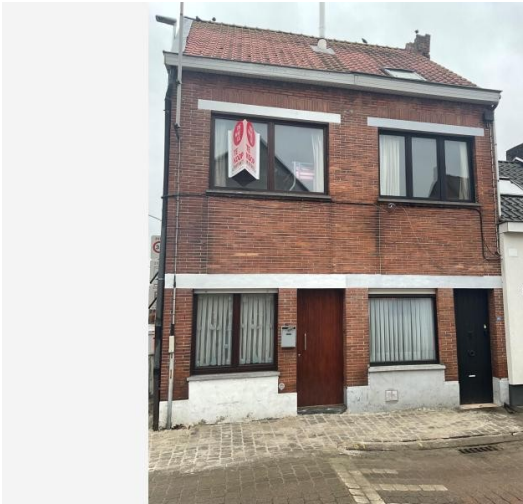
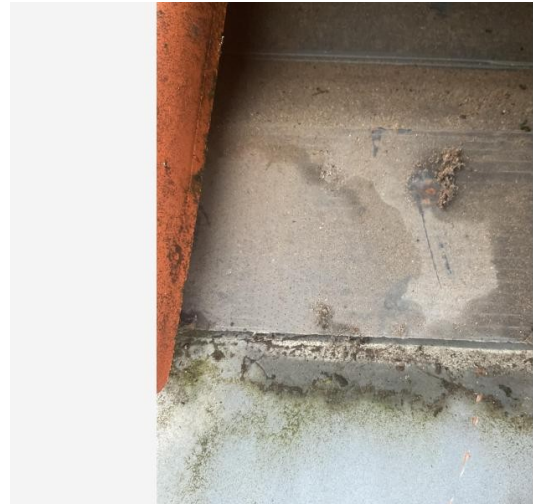
## Fiche 9: Dakbedekking bestaande uit pannen (niet verdacht)

| Beschrijving | Notitie | Terug te vinden op plannen |
|---|---|---|
| Fiche 9: Dakbedekking bestaande uit pannen (niet verdacht) | De dakbedekking is niet-asbestverdacht. | - |
