Asbestinventarisatetest

Tijgerlelielaan 10, 9051 Gent

Attestnummer : 20260513-000270.000

Uitgegeven op : 13.05.2026

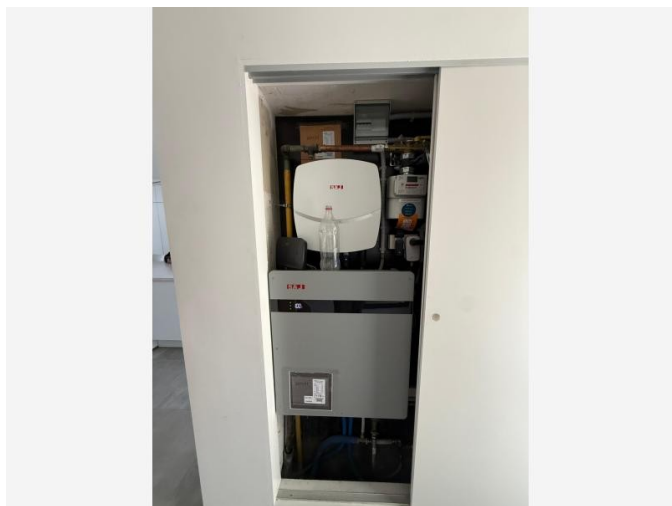
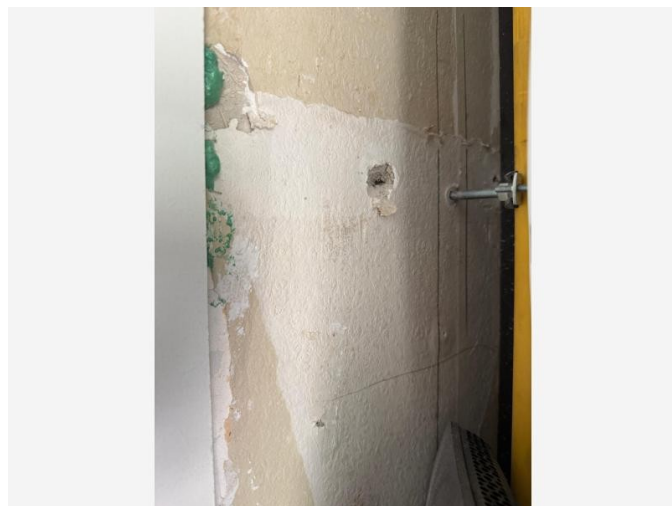
Conclusie

Geen asbest

#	Type	Referentie	Resultaat
1.1	Mengmonster	MM01	Geen asbest

Beschrijving	Pleisterwerk wanden
Omgeving	Binnen
Primaire drager	Binnenwand
Bindmiddel van materiaal	Gips - kalk
Gebondenheid op basis van bindmiddel	Niet-hechtgebonden
Hoeveelheid (oppervlakte - dikte - aantal)	• 500,00 m ² - 1,00 cm - 1 stuk
Totaal volume	5,00 m ³
Identificatiemethode	Een monstername door de asbestdeskundige met laboanalyse door een asbestlabo.
Destructieve handeling voor identificatie	Nee
Opmerking	<p>De hoeveelheid is een zo nauwkeurig mogelijke opmeting. Hieraan kunnen evenwel geen rechten worden ontleend. Waar mogelijk, wordt staalname uitgevoerd conform het inspectieprotocol:</p> <p>Droge ruimte: Inkomhal</p> <p>Natte ruimte: Badkamer</p> <p>Trappenhal:</p> <p>Stooklokaal: Ketel in badkamer</p>

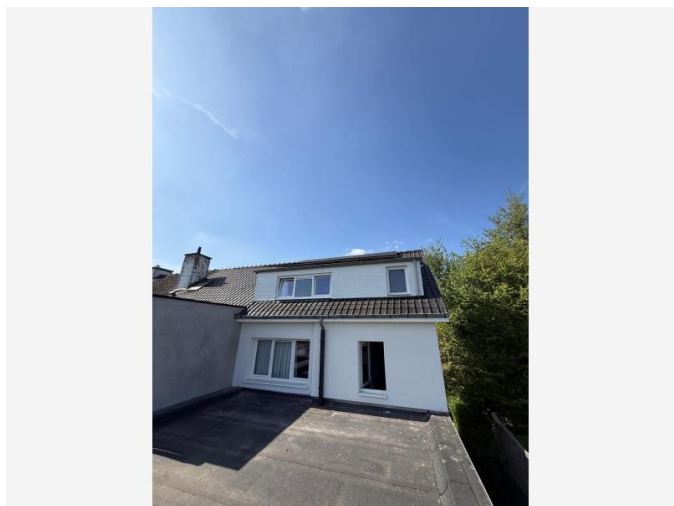
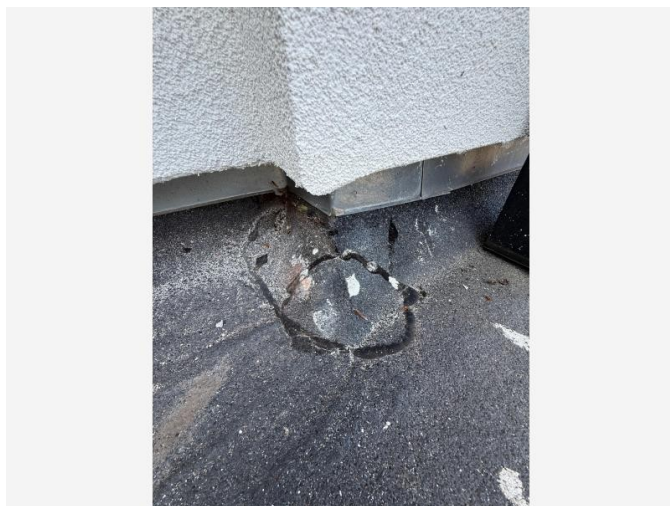
Fiche 2: Roofing bijbouw

Conclusie

Geen asbest

#	Type	Referentie	Resultaat
2.1	Puntmonster	PM03	Geen asbest

Beschrijving	Roofing bijbouw
Omgeving	Buiten
Primaire drager	Plat dak
Bindmiddel van materiaal	Bitumen (roofing, teer, asfalt)
Gebondenheid op basis van bindmiddel	Hecht
Hoeveelheid (oppervlakte - aantal)	<ul style="list-style-type: none">• 40,00 m² - 1 stuk
Totale oppervlakte	40,00 m ²
Identificatiemethode	Een monstername door de asbestdeskundige met laboanalyse door een asbestlabo.
Destructieve handeling voor identificatie	Nee
Opmerking	Staalname tot op de eventuele onderliggende lagen is niet mogelijk zonder uitbreiding naar een destructief onderzoek.

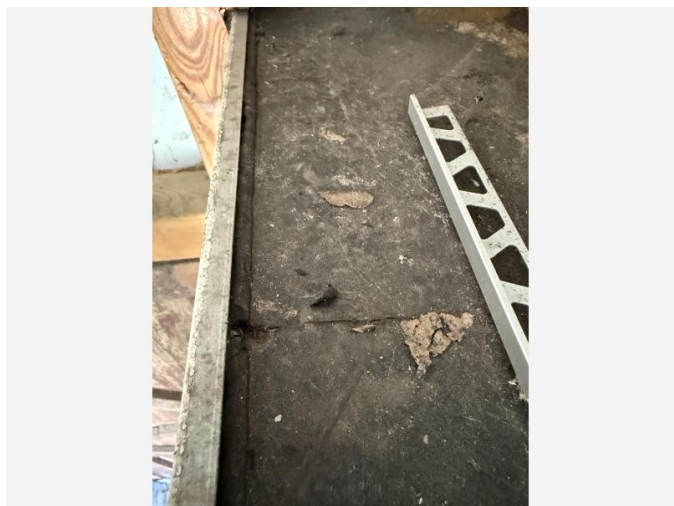
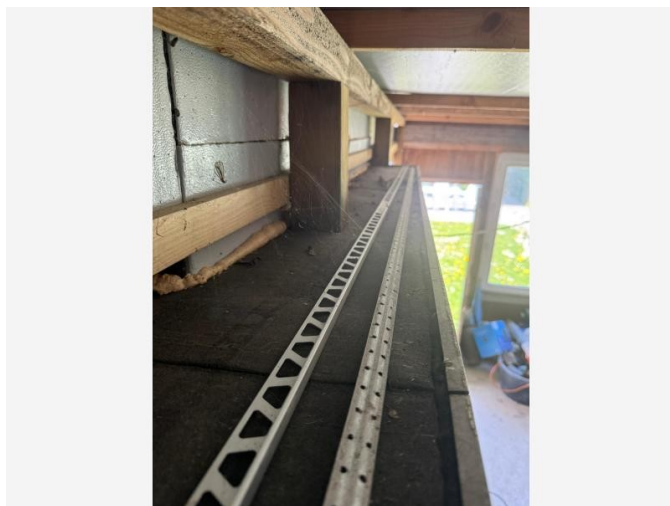
Conclusie

Geen asbest

#	Type	Referentie	Resultaat
3.1	Puntmonster	PM01	Geen asbest

Beschrijving	Roofing tuinhuis
Omgeving	Buiten
Primaire drager	Plat dak
Bindmiddel van materiaal	Bitumen (roofing, teer, asfalt)
Gebondenheid op basis van bindmiddel	Hecht
Hoeveelheid (oppervlakte - aantal)	• 6,00 m ² - 1 stuk
Totale oppervlakte	6,00 m ²
Identificatiemethode	Een monstername door de asbestdeskundige met laboanalyse door een asbestlabo.
Destructieve handeling voor identificatie	Nee
Opmerking	Staalname tot op de eventuele onderliggende lagen is niet mogelijk zonder uitbreiding naar een destructief onderzoek.

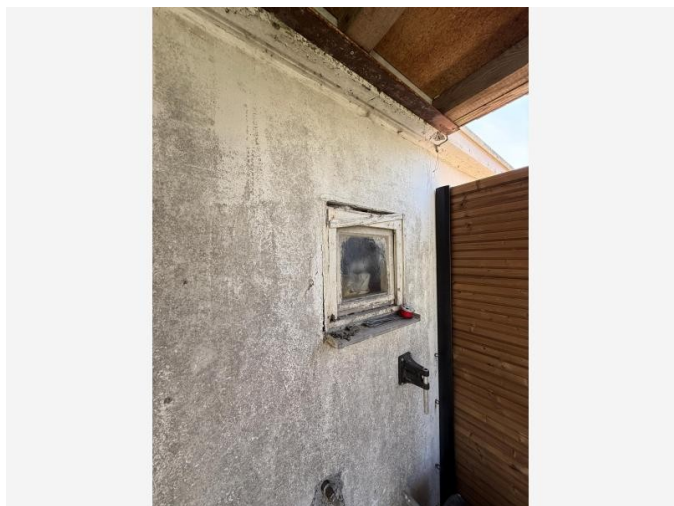
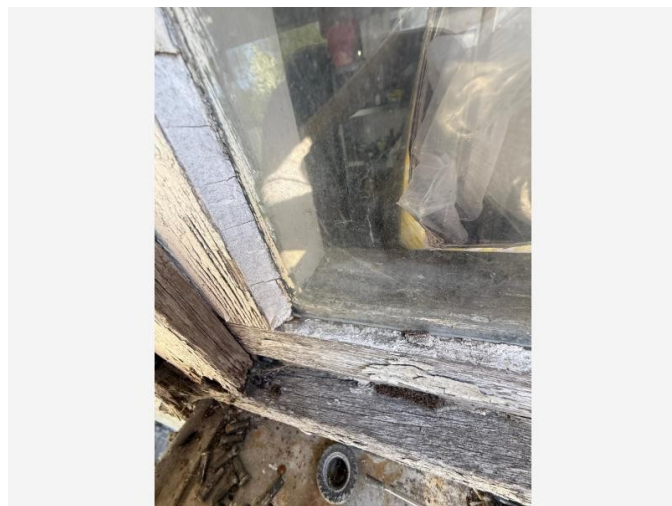
Conclusie

Geen asbest

#	Type	Referentie	Resultaat
4.1	Puntmonster	PM02	Geen asbest

Beschrijving	Mastiek/kit
Omgeving	Buiten
Primaire drager	Wandopening verticaal (raam, deur, ...)
Bindmiddel van materiaal	Kitten, mastiek, pasta
Gebondenheid op basis van bindmiddel	Hecht
Hoeveelheid (lengte - aantal)	<ul style="list-style-type: none">• 0,80 m - 1 stuk
Totale lengte	0,80 m
Identificatiemethode	Een monstername door de asbestdeskundige met laboanalyse door een asbestlabo.
Destructieve handeling voor identificatie	Nee
Opmerking	De hoeveelheid is een zo nauwkeurig mogelijke opmeting. Hieraan kunnen evenwel geen rechten worden ontleend.

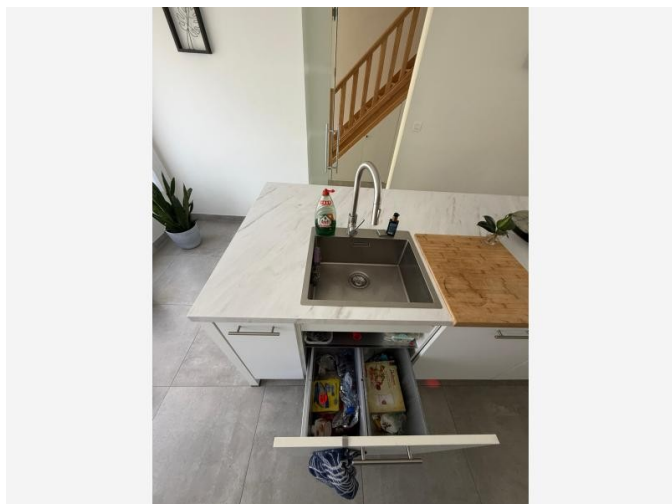
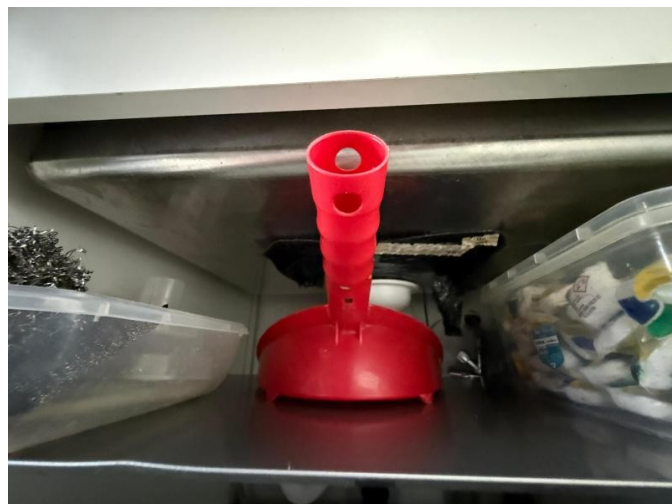
Fiche 5: Anti-dreun

Conclusie

Geen asbest

#	Type	Referentie	Resultaat
5.1	Puntmonster	PM06	Geen asbest

Beschrijving	Anti-dreun
Omgeving	Binnen
Primaire drager	Sanitaire infrastructuur en uitrusting (toe- en afvoer)
Bindmiddel van materiaal	Bitumen (roofing, teer, asfalt)
Gebondenheid op basis van bindmiddel	Hecht
Hoeveelheid (gewicht - aantal)	<ul style="list-style-type: none">• 0,50 kg - 1 stuk
Totaal gewicht	0,50 kg
Identificatiemethode	Een monstername door de asbestdeskundige met laboanalyse door een asbestlabo.
Destructieve handeling voor identificatie	Nee

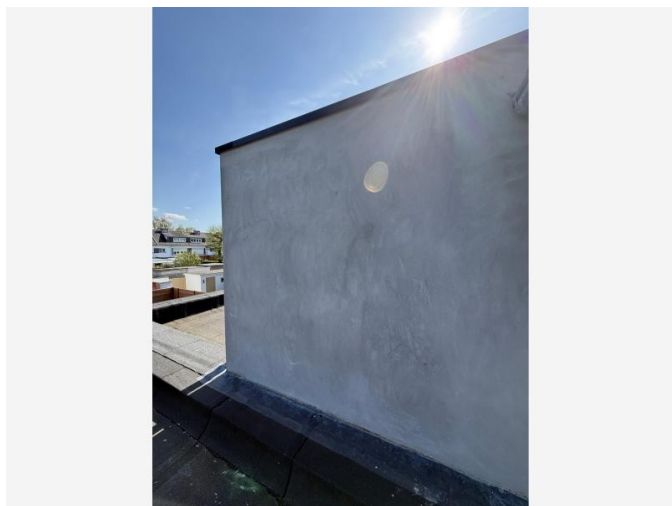
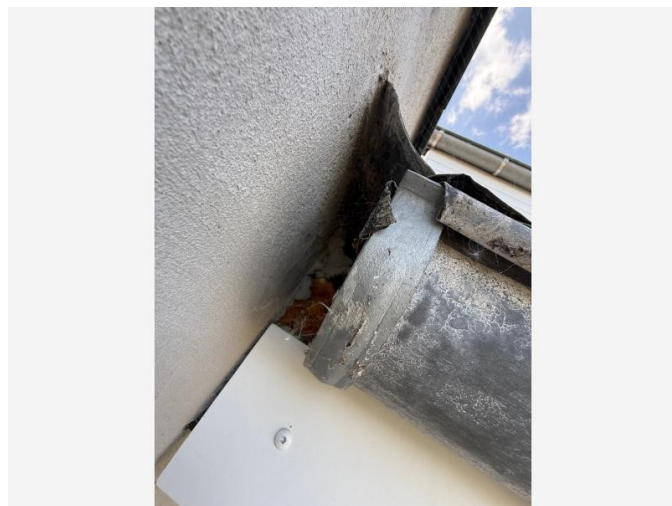
Conclusie

Geen asbest

#	Type	Referentie	Resultaat
6.1	Mengmonster	MM07	Geen asbest

Beschrijving	Cementen smeerlaag buiten
Omgeving	Buiten
Primaire drager	Wand buitenschil
Bindmiddel van materiaal	Cement
Gebondenheid op basis van bindmiddel	Hecht
Hoeveelheid (gewicht - aantal)	<ul style="list-style-type: none">• 10,00 kg - 1 stuk
Totaal gewicht	10,00 kg
Identificatiemethode	Een monstername door de asbestdeskundige met laboanalyse door een asbestlabo.
Destructieve handeling voor identificatie	Nee
Opmerking	De hoeveelheid is een zo nauwkeurig mogelijke opmeting. Hieraan kunnen evenwel geen rechten worden ontleend.

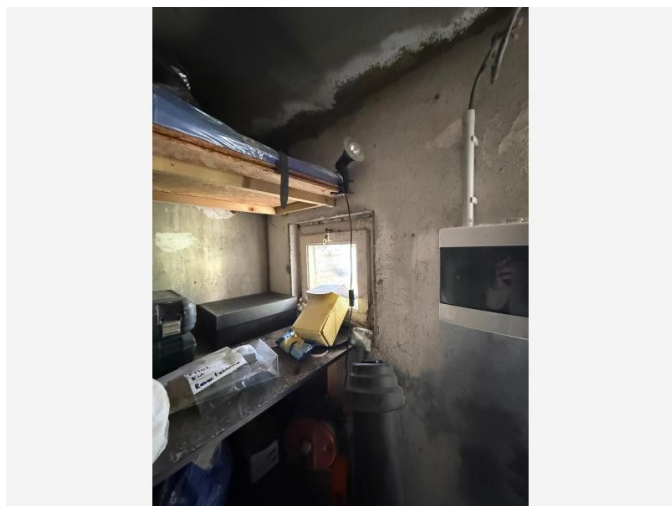
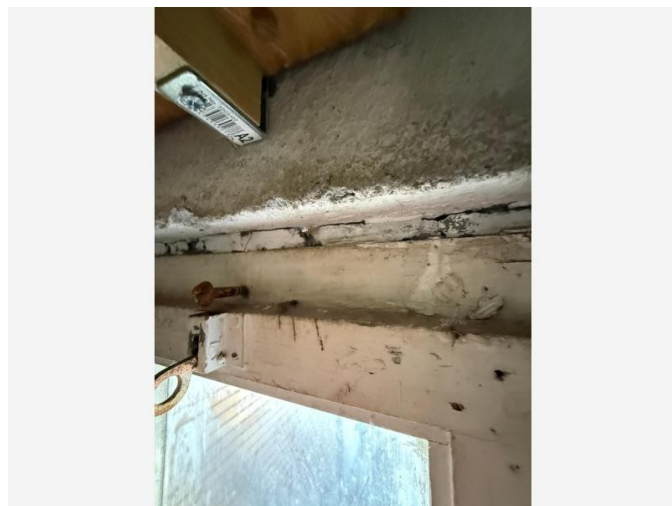
Conclusie

Geen asbest

#	Type	Referentie	Resultaat
7.1	Mengmonster	MM04	Geen asbest

Beschrijving	Cementen smeerlaag tuinhuis
Omgeving	Buiten
Primaire drager	Wand buitenschil
Bindmiddel van materiaal	Cement
Gebondenheid op basis van bindmiddel	Hecht
Hoeveelheid (gewicht - aantal)	<ul style="list-style-type: none">• 2,00 kg - 1 stuk
Totaal gewicht	2,00 kg
Identificatiemethode	Een monstername door de asbestdeskundige met laboanalyse door een asbestlabo.
Destructieve handeling voor identificatie	Nee
Opmerking	De hoeveelheid is een zo nauwkeurig mogelijke opmeting. Hieraan kunnen evenwel geen rechten worden ontleend.
