# Asbestinventarisatetest

Meibloemstraat 123, 9000 Gent

Attestnummer : 20260319-000268.000

Uitgegeven op : 19.03.2026

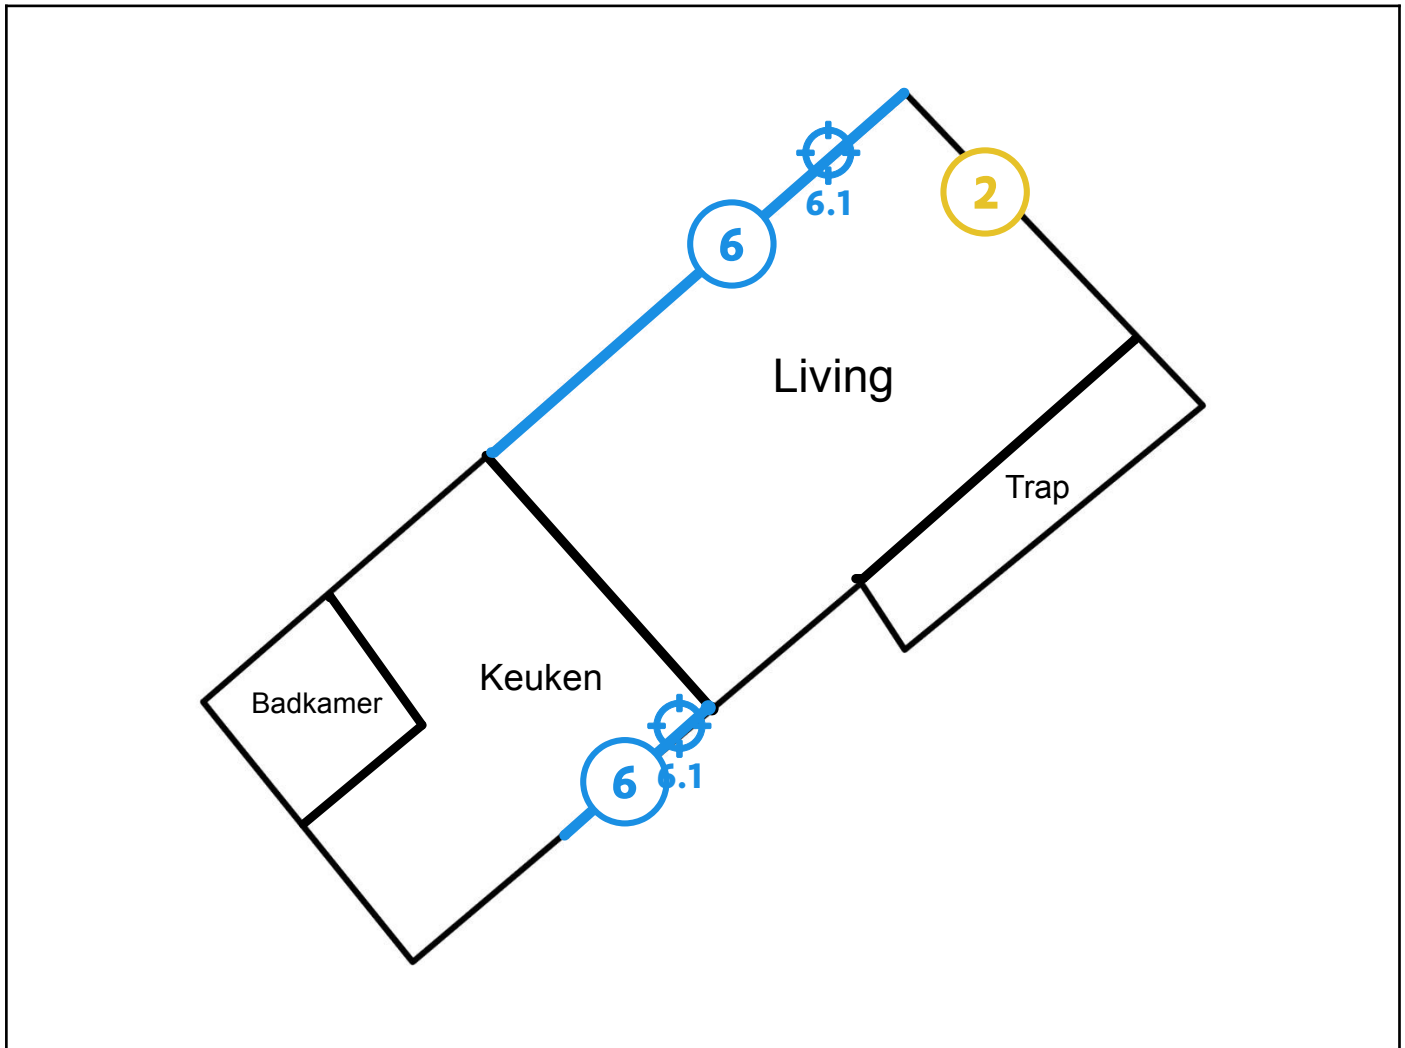
# Plan 1.1: Gelijkvloers

Beschrijving	Type	Actie
2. Bakeliet tellerkast	Asbestmateriaal	Zorgvuldig beheren
6. Pleisterwerk muren	Geen asbest	-
6.1 Code: 2600043-1	Mengmonster	-

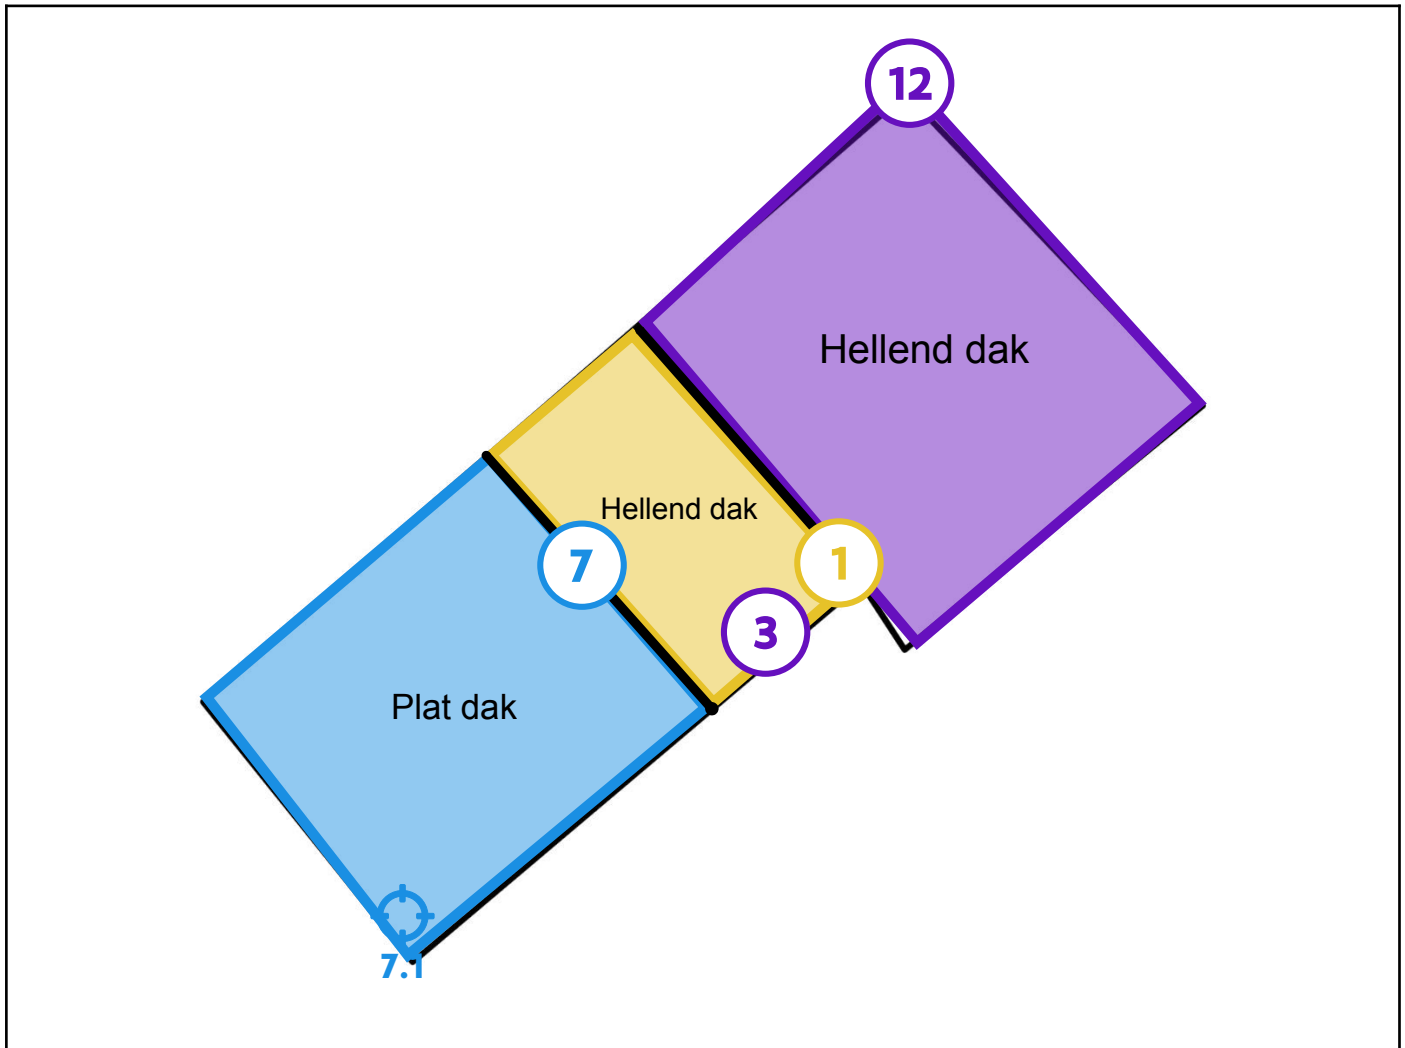
## Plan 1.4: Dak

Beschrijving	Type	Actie
1. Onderdakplaat	Asbestmateriaal	Zorgvuldig beheren
3. Schoorsteen rookgaskanaal	Beperking	-
7. Roofing plat dak	Geen asbest	-
7.1 Code: 2600043-2	Puntmonster	-
12. Geen onderdak aanwezig	Overige ruimte of materiaal	-

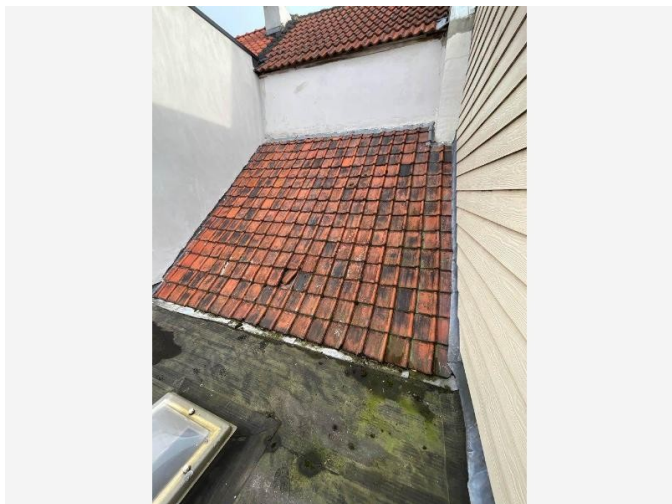
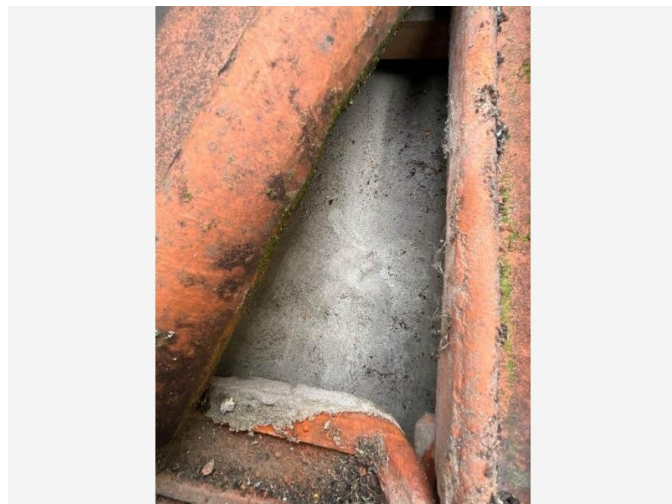
Overzichtsfoto

Detailfoto

Eindbeoordeling materiaalrisico	Zeer laag materiaalrisico en/of zeer lage kans op vezelvrijgave
---------------------------------	---

Gebondenheid	Categorie 1: hechtgebonden in oorsprong
Asbestsoort (vezeltype)	Alleen chrysotiel aanwezig
Asbestconcentratie	Laag (< 50%)
Afschermingsgraad van het gehele materiaal	Niet-stootvaste afscherming
Toestand van het materiaal	Licht beschadigd, licht verweerd. Intacte calciumsilicaatplaat of materiaal met categorie 3-gebondenheid

<b>Beschrijving</b>	Onderdakplaat
<b>Omgeving</b>	Binnen
<b>Primaire drager</b>	Schuin dak
<b>Asbestmateriaal</b>	Plaat, paneel, tablet - Type Menuiserite
<b>Bindmiddel van asbestmateriaal</b>	Cement
<b>Gebondenheid op basis van bindmiddel</b>	Hecht
<b>Hoeveelheid (oppervlakte - dikte - aantal)</b>	<ul style="list-style-type: none"><li>• 10,00 m<sup>2</sup> - 0,30 cm - 1 stuk</li></ul>
<b>Totaal volume</b>	0,03 m <sup>3</sup>
<b>Eenvoudig bereikbaar</b>	Ja
<b>Bevestigingswijze</b>	<ul style="list-style-type: none"><li>• Geklemd</li><li>• Genageld, geniet</li></ul>
<b>Identificatiemethode</b>	<p>De asbestdeskundige beoordeelt het materiaal als asbestverdacht en dus asbesthoudend, en dit zonder monstername.</p> <p>Motivatie: De monstername brengt andere schade aan dan schade die inherent is aan de monstername.</p>
<b>Destructieve handeling voor identificatie</b>	Nee

Het asbestmateriaal valt onder de mijlpaal van 2040.

Zorgvuldig beheren

- Zorg voor een veilig beheer. Vermijd het beschadigen van het asbestmateriaal. Controleer de toestand jaarlijks op wijzigingen.
- Voer bijkomende staalname(s) uit.

- Eenvoudige handelingen: enkel door erkend asbestverwijderaar  
Zorg er voor dat:
  - u zich vooraf goed informeert op [www.asbestinfo.be](http://www.asbestinfo.be) > Asbest verwijderen;
  - u zich beschermt met een FFP3-mondmasker, wegwercoverall en -handschoenen en afspoelbaar schoeisel;
  - er geen minderjarigen of derden aanwezig zijn;
  - u beschikt over PE-folie en zakken om loskomende deeltjes en afval op te vangen en te verpakken;
  - u beschikt over een vernevelaar (water) of fixeermiddel om het asbestmateriaal eerst te fixeren;

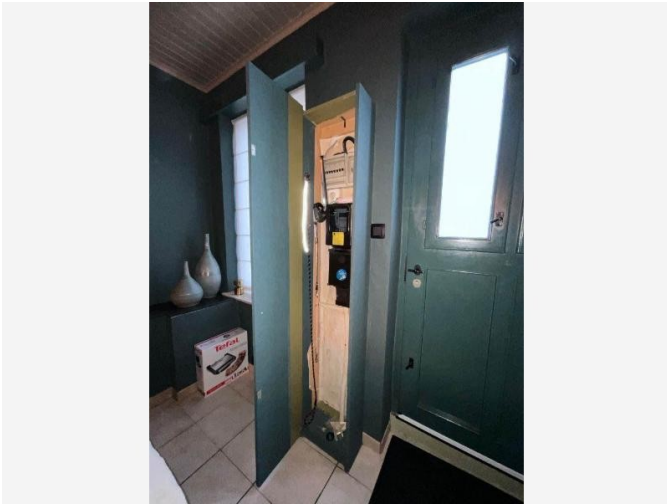
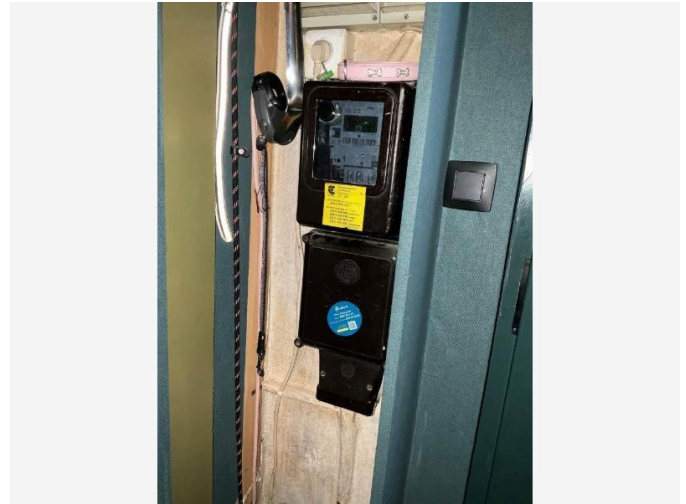
Overzichtsfoto

Detailfoto

Eindbeoordeling materiaalrisico	Laag materiaalrisico en/of verlaagde kans op vezelvrijgave
---------------------------------	--

Gebondenheid	Categorie 1: hechtgebonden in oorsprong
Asbestsoort (vezeltype)	Crocidoliet aanwezig
Asbestconcentratie	Laag (< 50%)
Afschermingsgraad van het gehele materiaal	Geheel of deels vrij aan de binnenlucht, maar geen contact met binnenluchtstromen
Toestand van het materiaal	Onbeschadigd, niet verweerd

Beschrijving	Bakeliet tellerkast
Omgeving	Binnen
Primaire drager	Communicatie en elektrische infrastructuur en uitrusting
Asbestmateriaal	Plaat, paneel, tablet - Type Bakeliet
Bindmiddel van asbestmateriaal	Kunststof of -hars
Gebondenheid op basis van bindmiddel	Hecht
Hoeveelheid (oppervlakte - dikte - aantal)	• 0,50 m <sup>2</sup> - 5,00 cm - 1 stuk
Totaal volume	0,025 m <sup>3</sup>
Eenvoudig bereikbaar	Ja
Bevestigingswijze	• Geschroefd
Identificatiemethode	De asbestdeskundige beoordeelt het materiaal als asbestverdacht en dus asbesthoudend, en dit zonder monstername.  Motivatie: De monstername brengt andere schade aan dan schade die inherent is aan de monstername.
Destructieve handeling voor identificatie	Nee

Het asbestmateriaal valt onder de mijlpaal van 2040.

Zorgvuldig beheren

- Zorg voor een veilig beheer. Vermijd het beschadigen van het asbestmateriaal. Controleer de toestand jaarlijks op wijzigingen.
- Voer bijkomende staalname(s) uit.

- Eenvoudige handelingen: mag via doe-het-zelf of door werknemer(s) met opleidingsattest eenvoudige handelingen  
Gebruik geen sneldraaiend gereedschap tijdens het verwijderen, aangezien dit kan leiden tot extra vezelvrijgave.

Houd er rekening mee dat deze toepassingen vaak onder spanning staan. Het is daarom aan te raden om ook een elektricien te raadplegen, aangezien het werken aan of verwijderen van deze toepassingen specifieke technische kennis vereist.

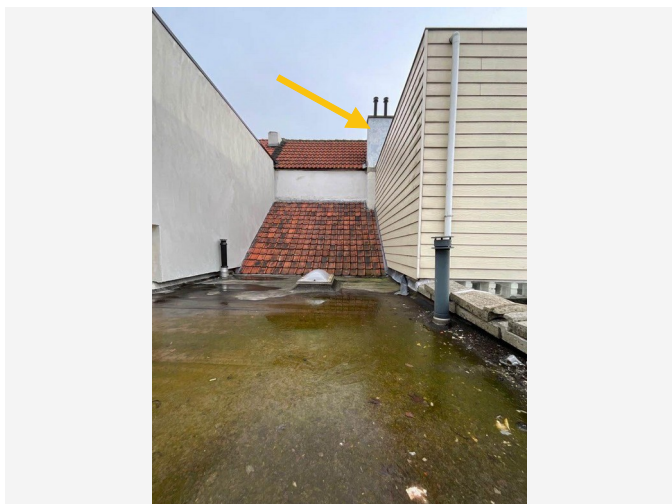
*Situeringfoto*

**Reden:** Het te onderzoeken materiaal situeert zich hoger dan 3,50 m te rekenen vanaf een veilige ondergrond

**Uitleg van de asbestdeskundige:** Het rookgaskanaal is niet beoordeeld. Aan de buitenzijde is het hoger dan 3,5 meter om de schoorsteen te inspecteren. Het is niet zichtbaar of er een asbestverdacht rookgaskanaal aanwezig is in de schoorsteen. Conform ons inspectieprotocol mogen wij een beperking invoeren voor hoogtes hoger dan 3,5 m.

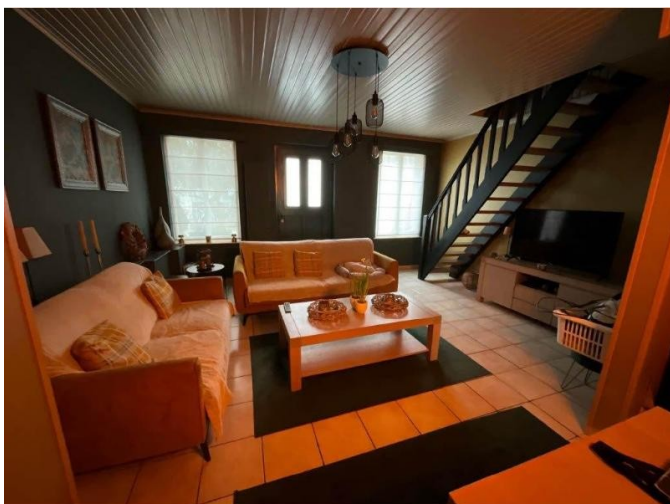
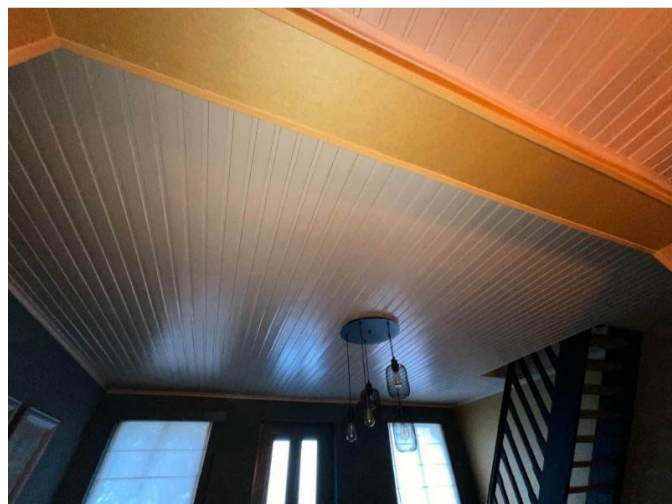
Situeringfoto

Detailfoto

De plafonds zijn gemaakt van niet-asbestverdachte materialen (bijvoorbeeld laminaat, gyproc, ...), deze toepassingen zijn niet asbestverdacht. We hebben echter niet kunnen vaststellen of er mogelijk asbestverdachte of asbesthoudende materialen achter deze toepassingen aanwezig zijn. Bij renovatie of sloop is het aangeraden om een destructief onderzoek te laten uitvoeren van deze toepassingen.

Basis voor advies	De asbestdeskundige beoordeelt het materiaal als niet-asbestverdacht.
-------------------	---

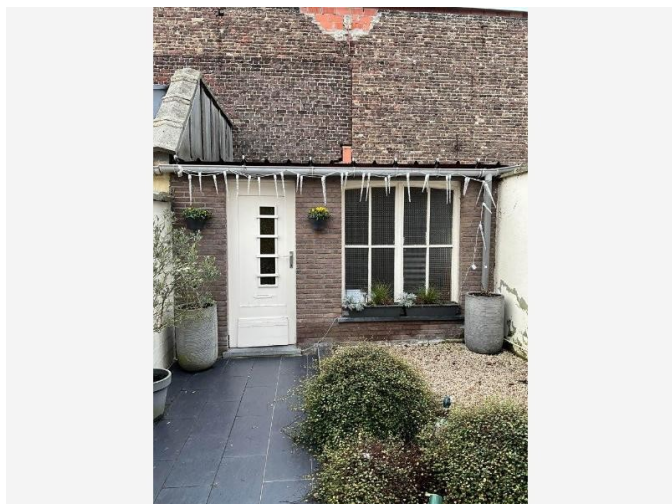
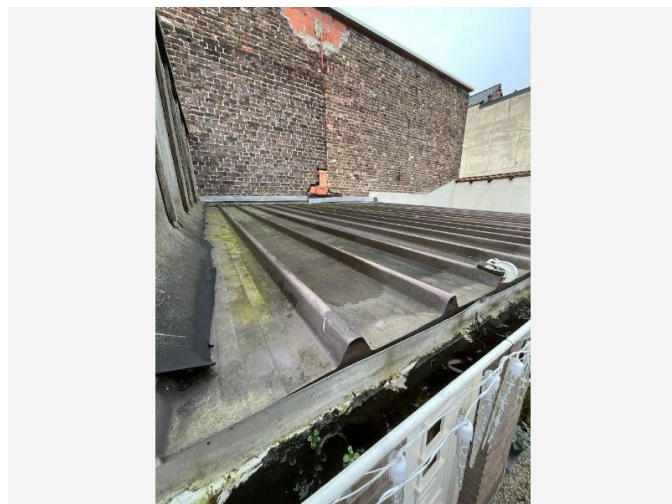
Situeringfoto

Detailfoto

De asbestdeskundige beoordeelt het materiaal als niet-asbestverdacht.

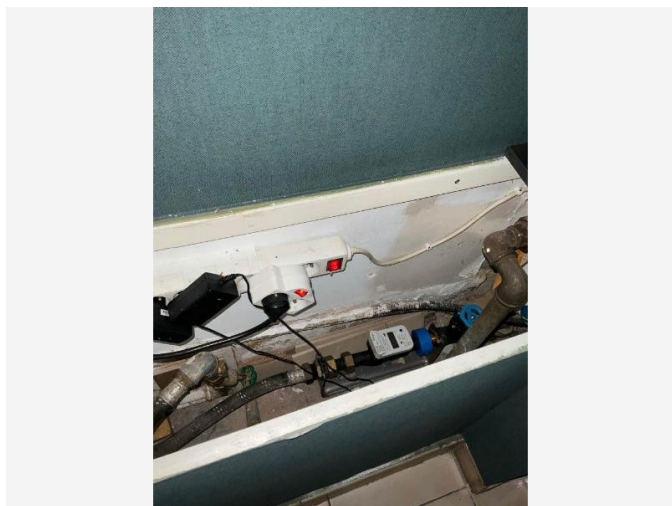
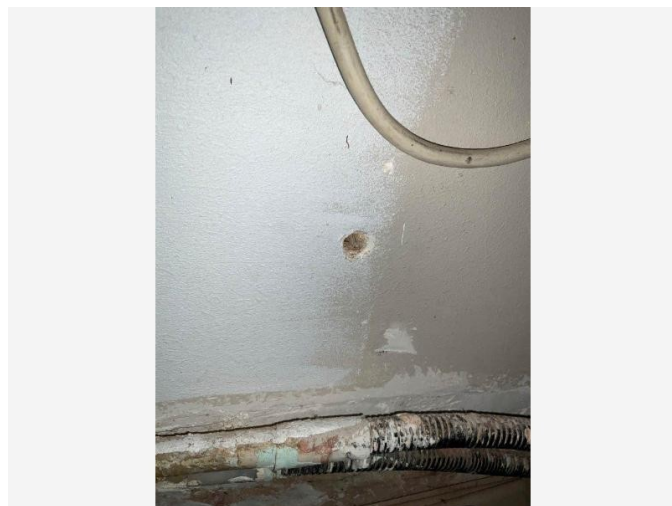
Overzichtsfoto

Detailfoto

Geen asbest

#	Type	Referentie	Resultaat
6.1	Mengmonster	2600043-1	Geen asbest

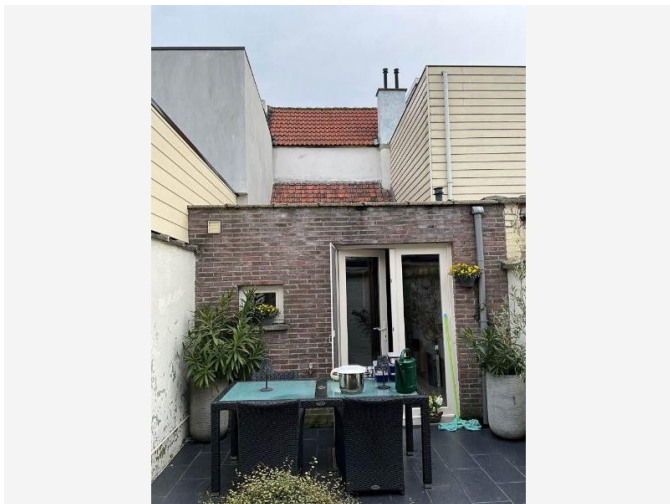
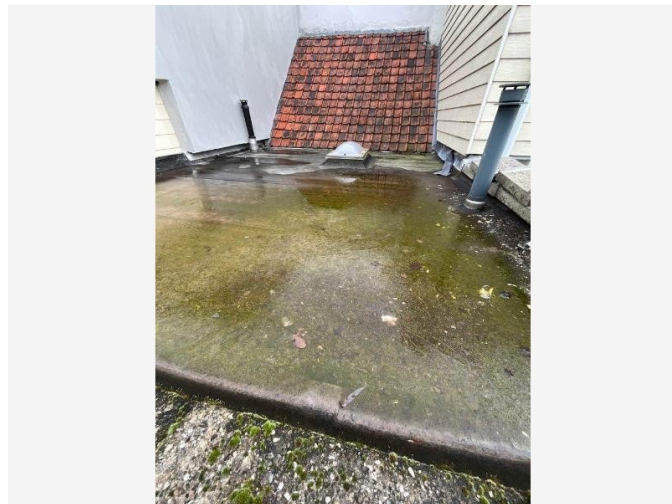
## Fiche 7: Roofing plat dak

Overzichtsfoto

Detailfoto

Geen asbest

#	Type	Referentie	Resultaat
7.1	Puntmonster	2600043-2	Geen asbest

<b>Beschrijving</b>	Roofing plat dak
<b>Omgeving</b>	Buiten
<b>Primaire drager</b>	Plat dak
<b>Bindmiddel van materiaal</b>	Bitumen (roofing, teer, asfalt)
<b>Gebondenheid op basis van bindmiddel</b>	Hecht
<b>Hoeveelheid (oppervlakte - aantal)</b>	• 20,00 m <sup>2</sup> - 1 stuk
<b>Totale oppervlakte</b>	20,00 m <sup>2</sup>
<b>Identificatiemethode</b>	Een monstername door de asbestdeskundige met laboanalyse door een asbestlabo.
<b>Destructieve handeling voor identificatie</b>	Nee
<b>Opmerking</b>	Om gevolgschade en lekkages te voorkomen en niet destructief te werk te gaan, is alleen de toplaag bemonsterd. We kunnen geen uitspraak doen over de onderliggende lagen. Bij renovatie of sloop dient er een destructief onderzoek uitgevoerd te worden van de roofing.
