# Asbestinventarisatetest

Dichter Basiel De Craenelaan 32, 9850 Deinze

Attestnummer : 20260214-000101.000

# Zone 1: Hoofdgebouw

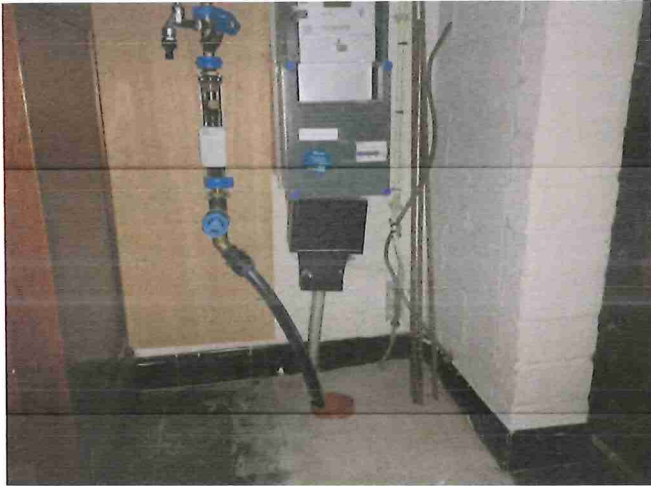
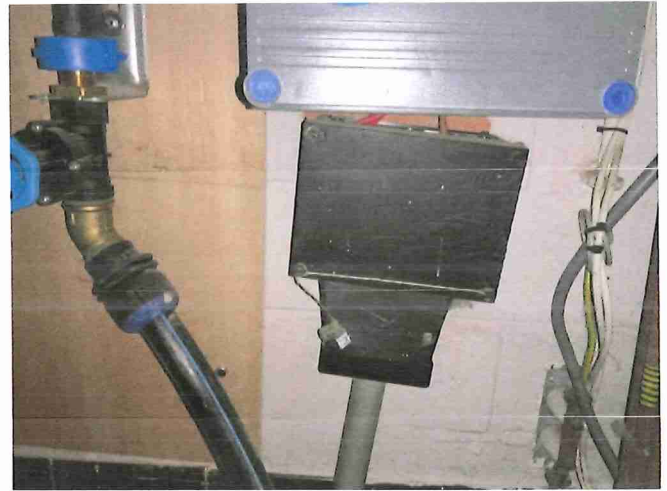
| Fiche 1: Electriciteitskast..... | 12 |

Het asbestmateriaal valt onder de mijlpaal van 2040.

| Eindbeoordeling materiaalisico | Laag materiaalisico en/of verlaagde kans op vezelvrijgave |

| Asbestsoort (vezeltype) | Crocidoliet aanwezig |
| Toestand van het materiaal | Onbeschadigd, niet verweerd |

| Asbestmateriaal | Plaat, paneel, tablet - Type Bakeliet |
| Hoeveelheid (oppervlakte - dikte - aantal) | • 0,40 m <sup>2</sup> - 1,00 cm - 1 stuk |

- Zorg voor een veilig beheer. Vermijd het beschadigen van het asbestmateriaal. Controleer de toestand jaarlijks op wijzigingen.

- Eenvoudige handelingen: enkel door erkend asbestverwijderaar contacteer de netbeheerder voor verwijdering

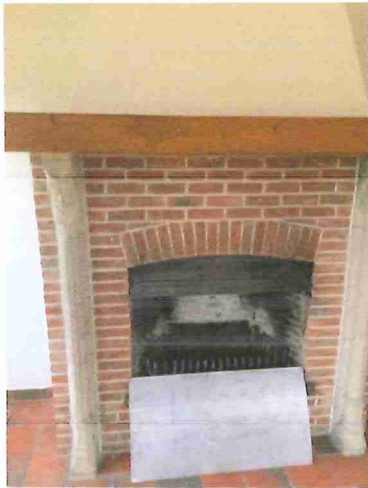
| Fiche 2: Schouw..... | 16 |

**Reden:** Het te onderzoeken materiaal situeert zich hoger dan 3,50 m te rekenen vanaf een veilige ondergrond

**Uitleg van de asbestdeskundige:** De schouw bevindt zich op een hoogte van meer dan 3,5 meter en kon om veiligheids- en toegankelijkheidsredenen niet visueel of destructief worden onderzocht tijdens deze inspectie. Gelet op het bouwjaar van het gebouw dient de schouwkoker conform de geldende richtlijnen als asbestverdacht materiaal te worden beschouwd.

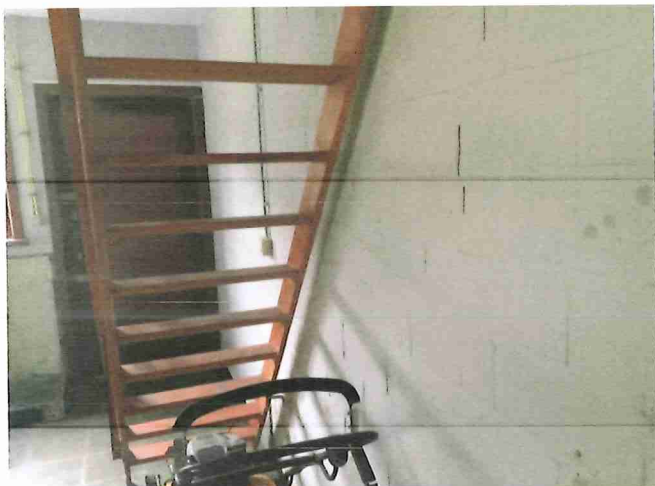
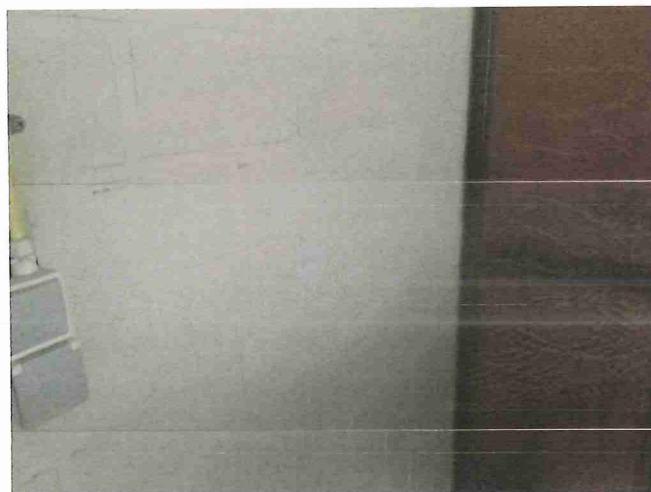
## Fiche 3: Muur garage

muur is opgebouwd uit snelbouwsteen en dus niet asbest verdacht

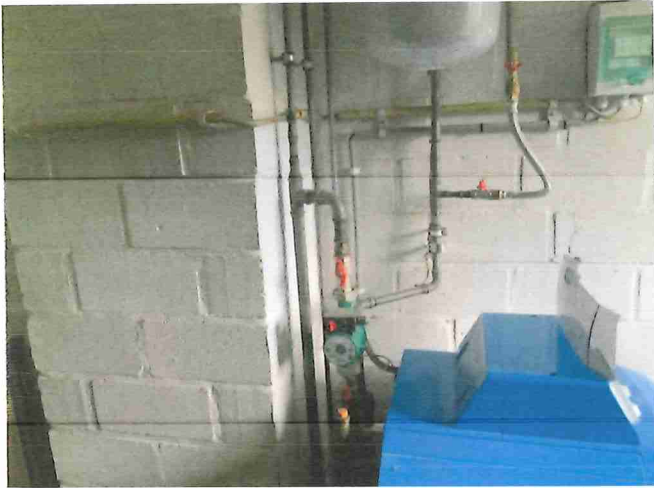
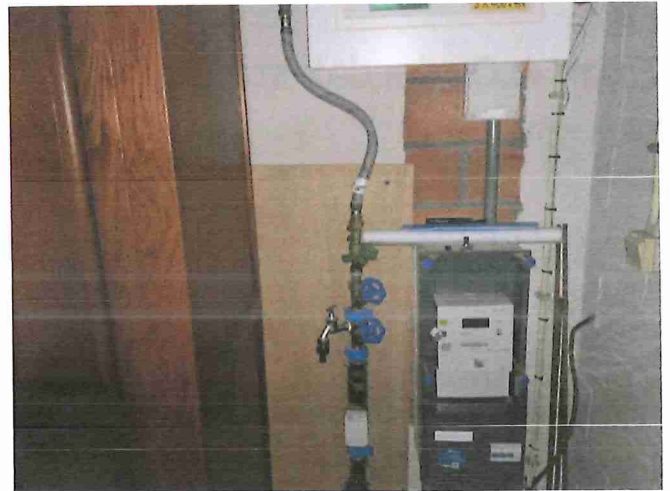
| Fiche 5: Leidingen..... | 20 |

Op basis van kennis en expertise kunnen we met vaststellen dat alle zichtbare leidingen in het betreffende gebouw gemaakt zijn van materialen zoals PVC, koper of staal. Deze materialen worden niet geassocieerd met asbest, waardoor er geen reden is om te vermoeden dat er asbesthoudende leidingen aanwezig zijn

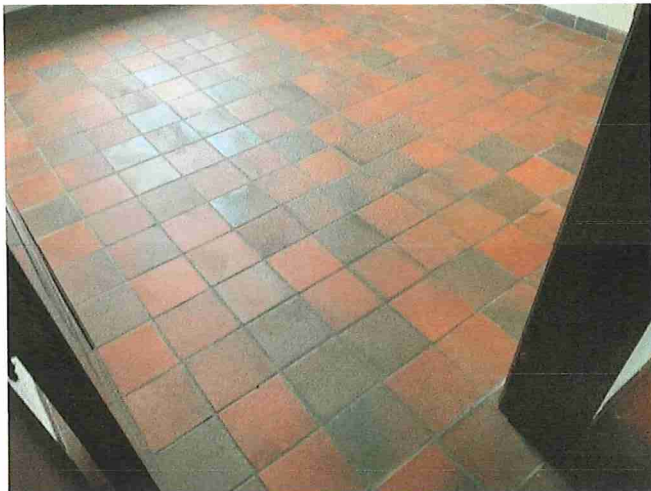
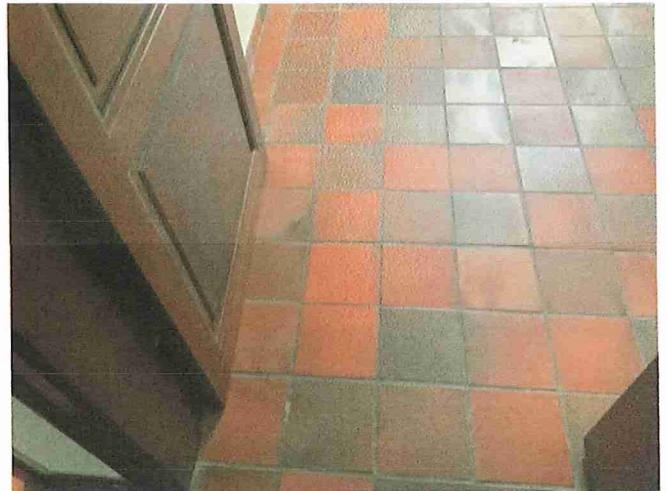
## Fiche 6: Vloer beneden

De vloer is afgewerkt met tegels en vertoont geen visuele of structurele kenmerken die kunnen wijzen op de aanwezigheid van asbesthoudende materialen. Op basis van de huidige observaties en de gebruikte afwerking kan worden geconcludeerd dat de vloer niet verdacht is voor asbesthoudende stoffen. Hierdoor vormt de vloer geen risico op asbestblootstelling en is er geen aanleiding tot verdere bezorgdheid op dat gebied.

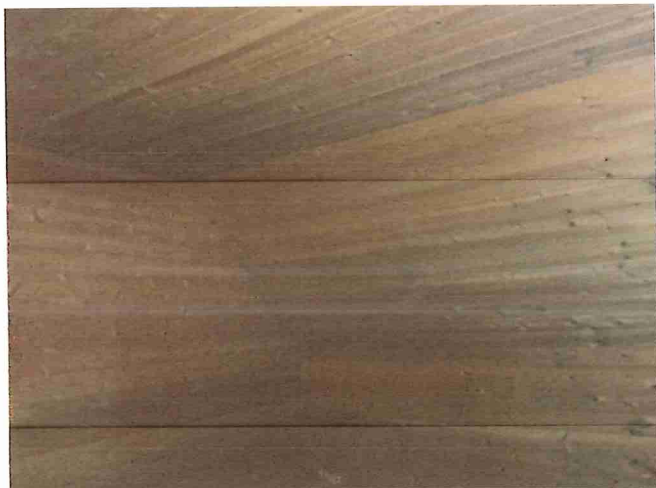
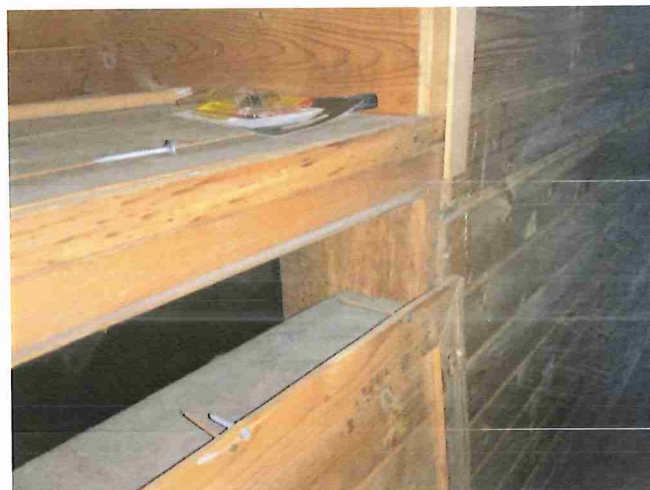
## Fiche 7: Wanden muur boven

- Aangezien hout geen asbesthoudende componenten bevat en er geen aanwijzingen zijn dat er asbesthoudende materialen zijn gebruikt bij de constructie van de wand of plafond, kan geconcludeerd worden dat het niet asbestverdacht is

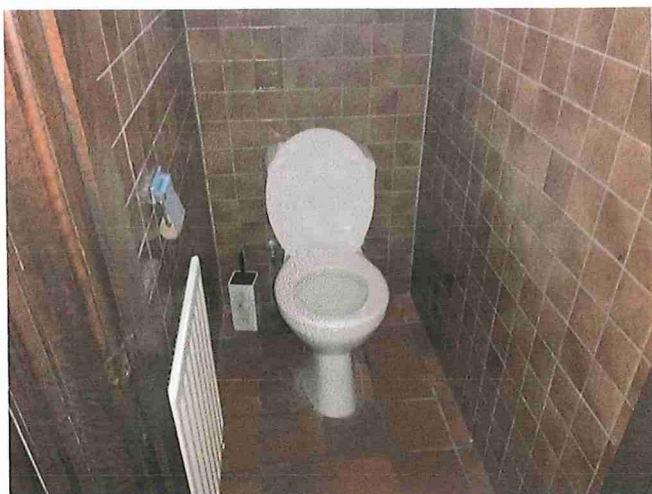
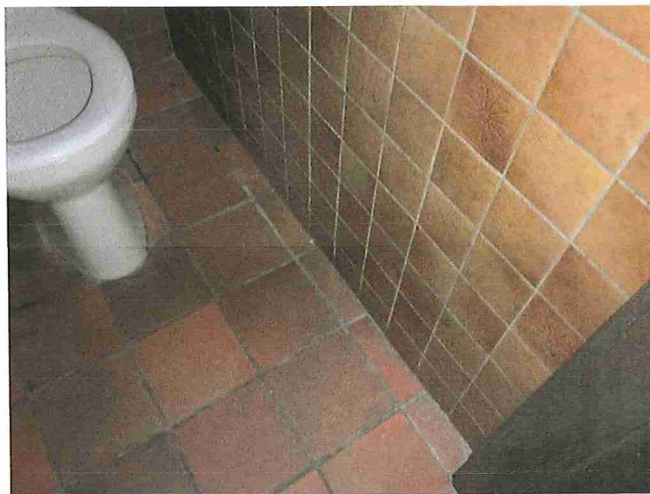
## Fiche 8: Wc

Aangezien zowel de wanden als het plafond volledig zijn afgewerkt met tegels, een materiaal waarin geen asbesttoepassingen voorkomen, kan het geheel conform gangbare kennis en expertise als niet asbestverdacht worden beschouwd.

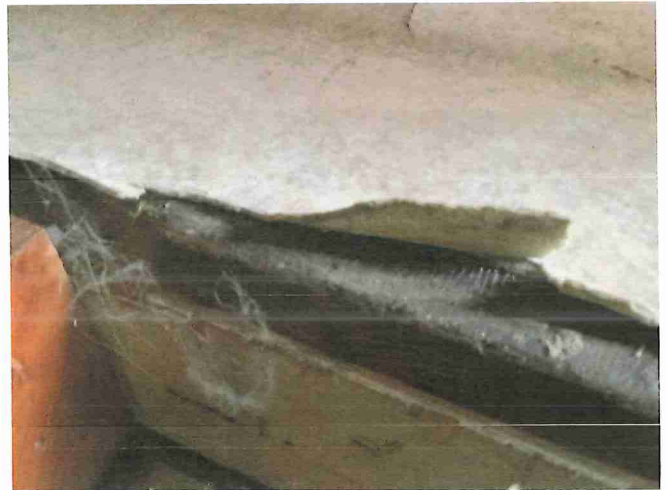
| Fiche 9: Vloerbedekking zolder..... | 24 |

Het betreft een soepel zeil met een onderzijde van kunststof of foam (schuim). Dit materiaal is niet asbestverdacht, aangezien asbesthoudende toepassingen doorgaans een harde, vezelachtige structuur hebben en niet voorkomen in soepele kunststoffen of schuimmaterialen.

Op basis van de zichtbare materiaalkenmerken, de soepele en homogene structuur, de kunststof of foam onderzijde en de afwezigheid van vezelachtige of pluizige eigenschappen kan het vloerzeil, conform gangbare kennis en expertise en rekening houdend met de vermoedelijke productiedatum, als niet asbestverdacht worden aangemerkt.

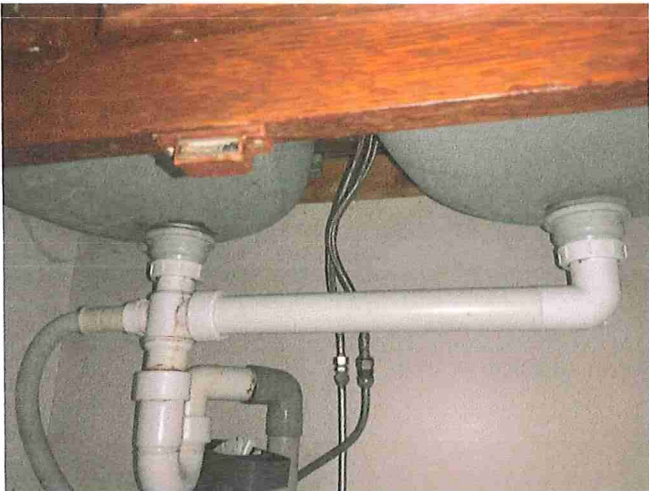
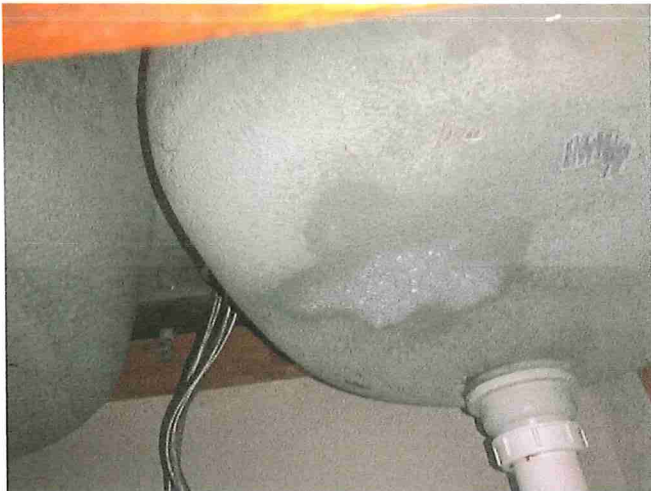
# Fiche 12: Lavabo

Geen asbest

| # | Type | Referentie | Resultaat |
|---|---|---|---|
| 12.1 | Puntmonster | MM003 | Geen asbest |

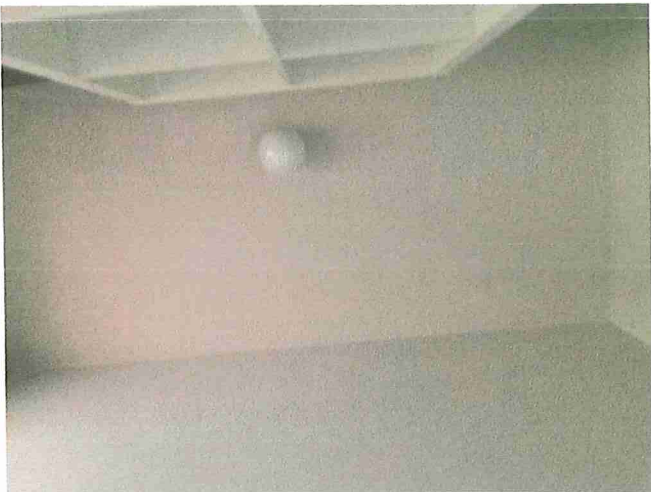
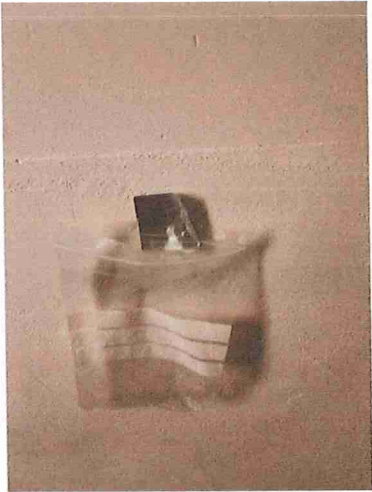
# Fiche 13: 9.plafond

Geen asbest

| # | Type | Referentie | Resultaat |
|---|---|---|---|
| 13.1 | Mengmonster | MM002 | Geen asbest |

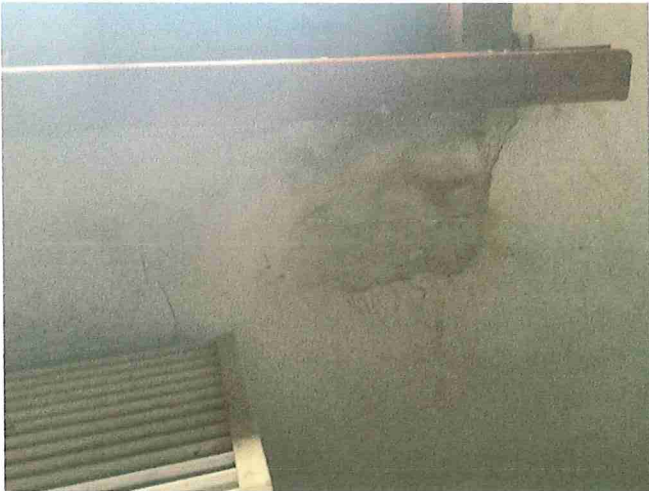
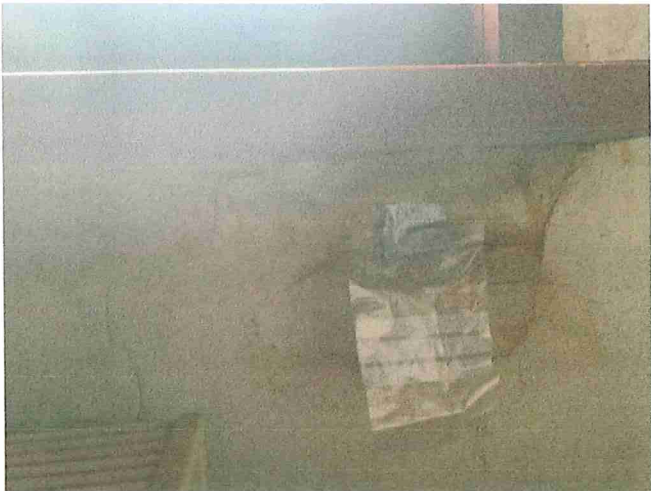
# Fiche 14: 2.pleisterwerk

Geen asbest

| # | Type | Referentie | Resultaat |
|---|---|---|---|
| 14.1 | Mengmonster | MM001 | Geen asbest |

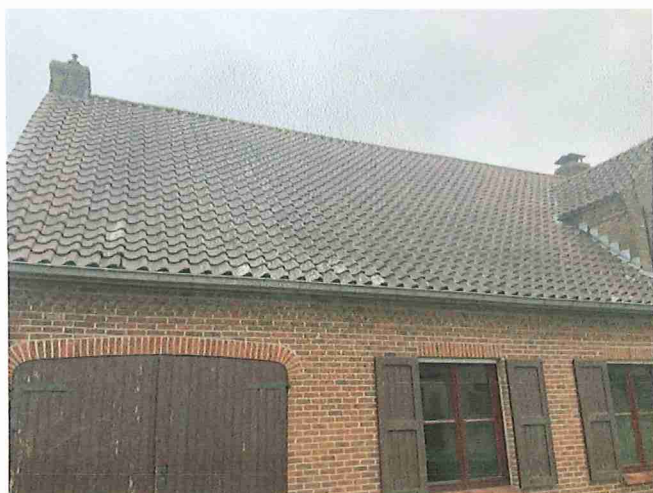
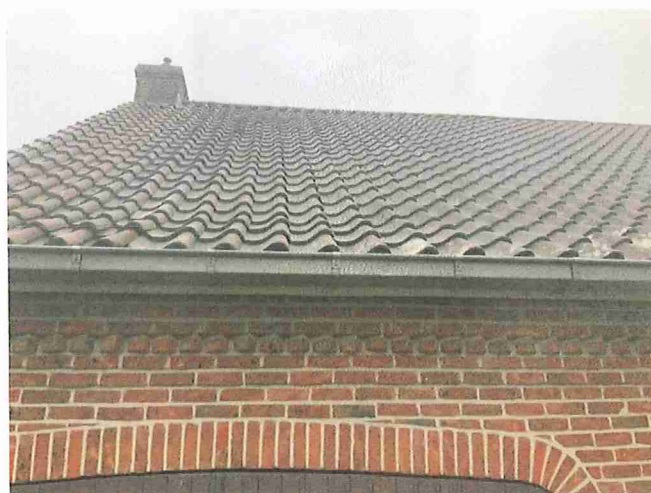
## Fiche 15: 7.dakbedekking

| Beschrijving | Notitie | Terug te vinden op plannen |
|---|---|---|
| Fiche 15: 7.dakbedekking | De dakopbouw bestaat uit dakpannen en bevat geen asbestverdachte materialen | Plan 1.3: dak |

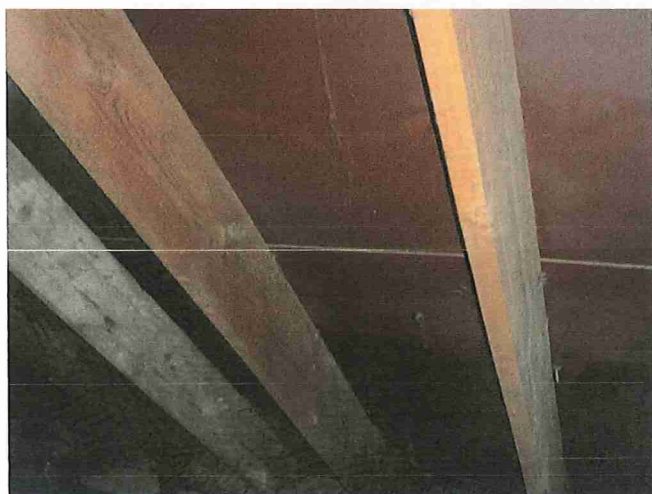
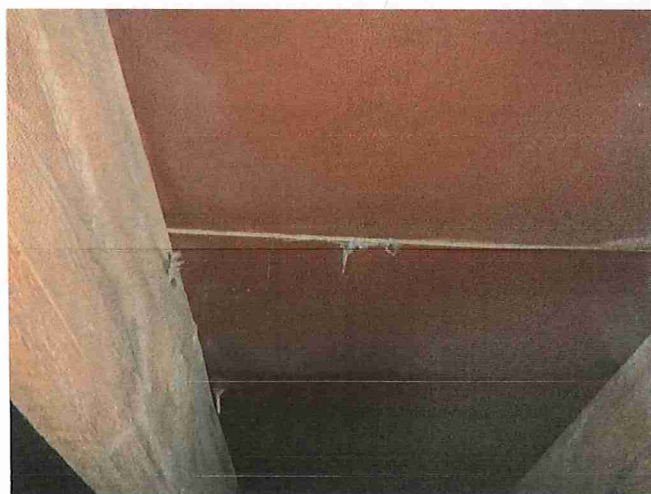
## Fiche 16: 5.onderdak

| Beschrijving | Notitie | Terug te vinden op plannen |
|---|---|---|
| Fiche 16: 5.onderdak | Aangezien hout geen asbesthoudende componenten bevat en er geen aanwijzingen zijn dat er asbesthoudende materialen zijn gebruikt bij de constructie van het onderdak, kan geconcludeerd worden dat het onderdak niet asbestverdacht is.<br><br>Indien er asbest verdacht materiaal wordt aangetroffen, gelieve terug contact op te nemen voor een nieuwe staalname. | Plan 1.3: dak |

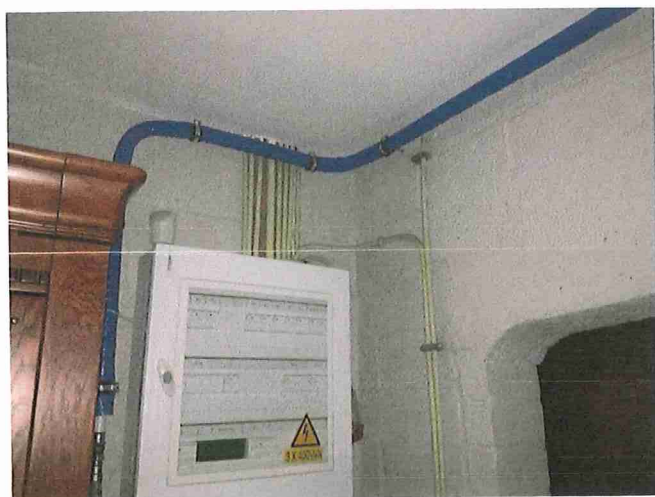
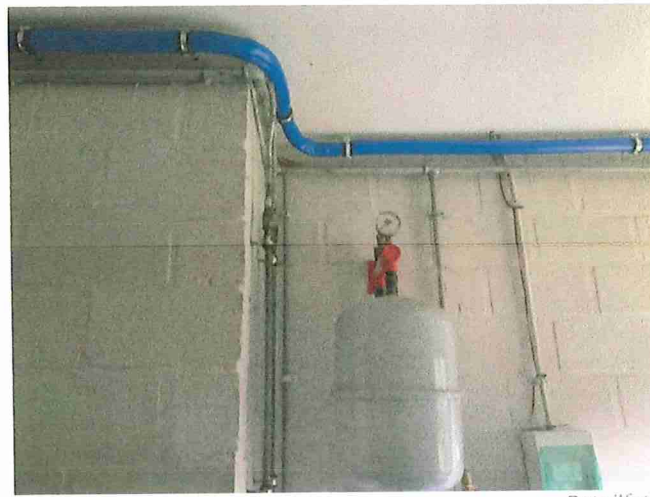
## Fiche 17: 3. leidingisolatie

| Beschrijving | Notitie | Terug te vinden op plannen |
|---|---|---|
| Fiche 17: 3. leidingisolatie | Op basis van kennis en expertise kunnen we met vaststellen dat alle zichtbare leidingen in het betreffende gebouw gemaakt zijn van materialen zoals PVC, koper of staal. Deze materialen worden niet geassocieerd met asbest, waardoor er geen reden is om te vermoeden dat er asbesthoudende leidingen aanwezig zijn | Plan 1.1: gelijkvloers |

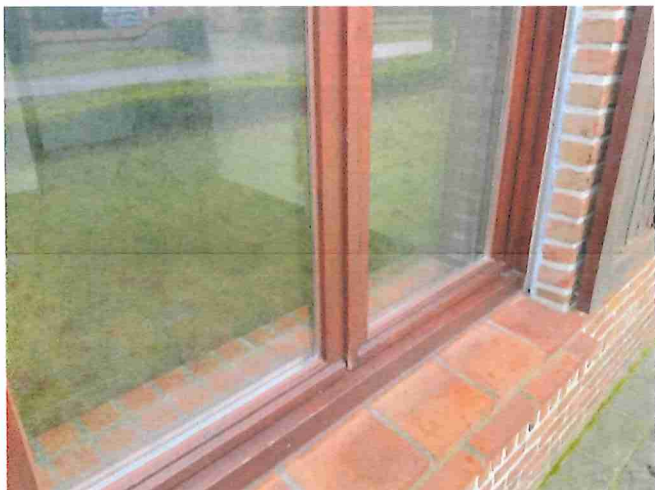
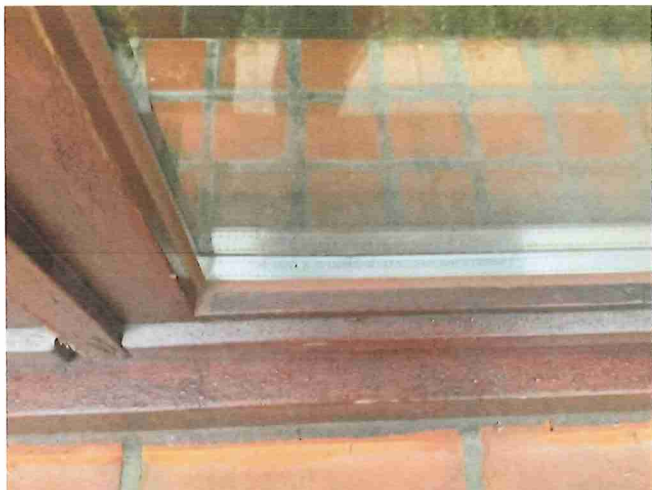
| Beschrijving | Notitie | Terug te vinden op plannen |
|---|---|---|
| Fiche 19: 1.kitten | Uit de materiaalkennis en -analyse blijkt duidelijk dat de gebruikte 'kitten' bestaat uit siliconen. Siliconenkit wordt vaak toegepast vanwege zijn flexibele en duurzame eigenschappen, en het is bekend dat deze kitsoort doorgaans geen asbest bevat. Deze bevindingen ondersteunen dat de gebruikte kit veilig is en geen risico vormt met betrekking tot asbest. | Plan 1.1: gelijkvloers<br>Plan 1.2: verdieping |
