# Asbestinventarisatetest

Grote steenweg 134, 9840 Nazareth-De Pinte

Attestnummer : 20260916-000297.000

**Niet-asbestveilig**

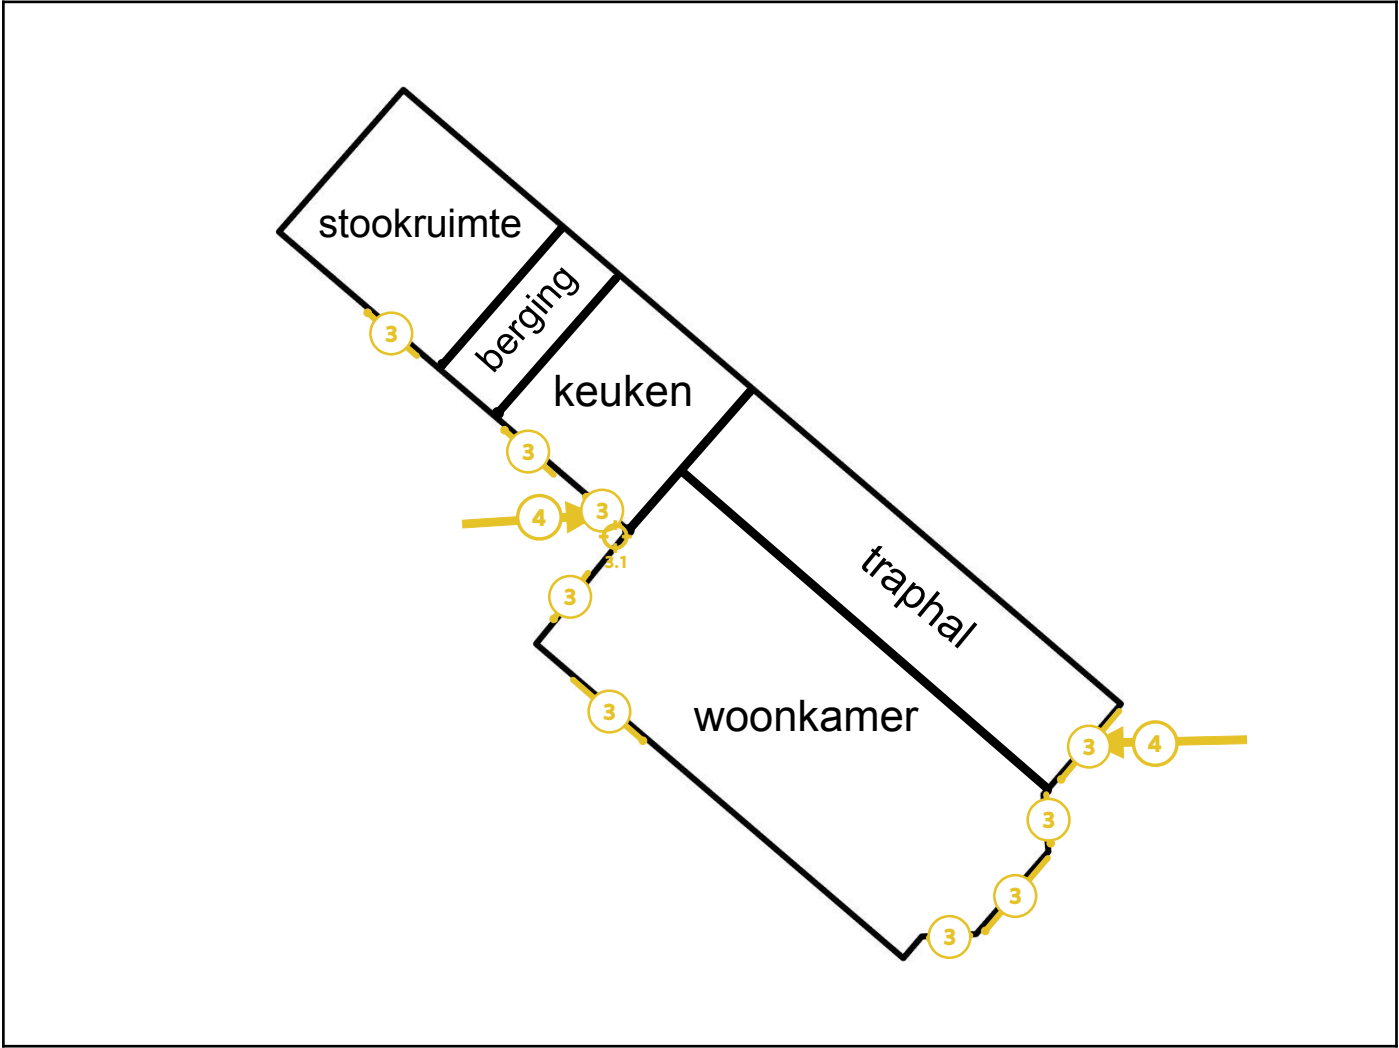
Plan 1.2: V0

| Beschrijving | Type | Actie |
|---|---|---|
| 3. Mastiek | Asbestmateriaal | Zorgvuldig beheren |
| 4. Glasal deurpaneel | Asbestmateriaal | Zorgvuldig beheren |

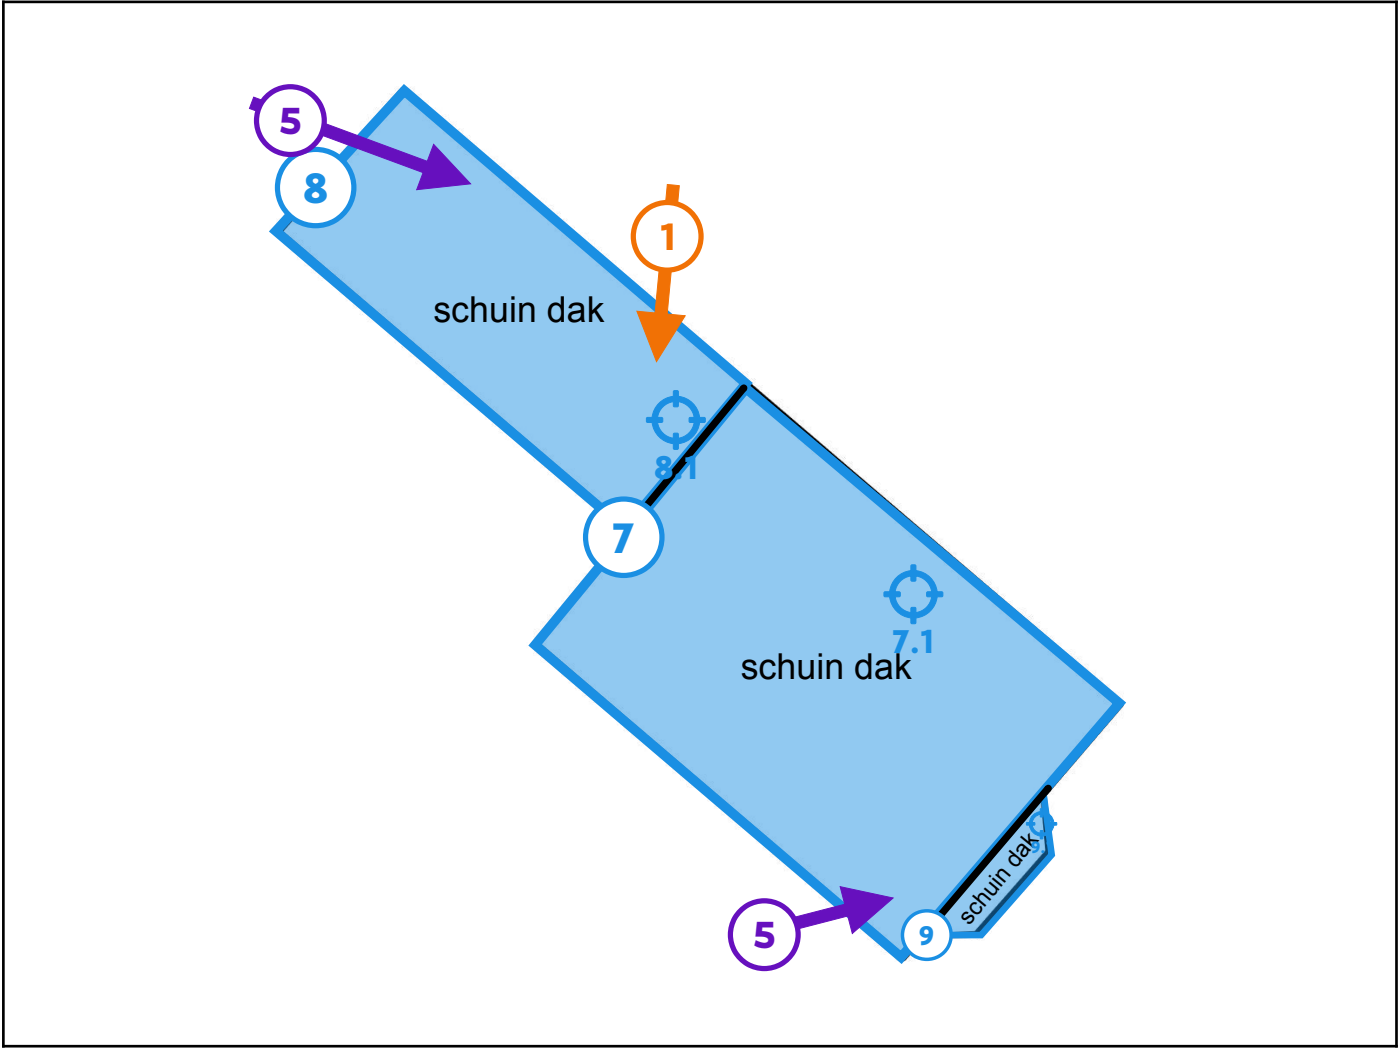
# Plan 1.6: Dak woning

| Beschrijving | Type | Actie |
|---|---|---|
| 1. Schouwhoed | Asbestmateriaal | <a href="#">Verwijderen</a> |
| 5. Schouw | Beperking | - |

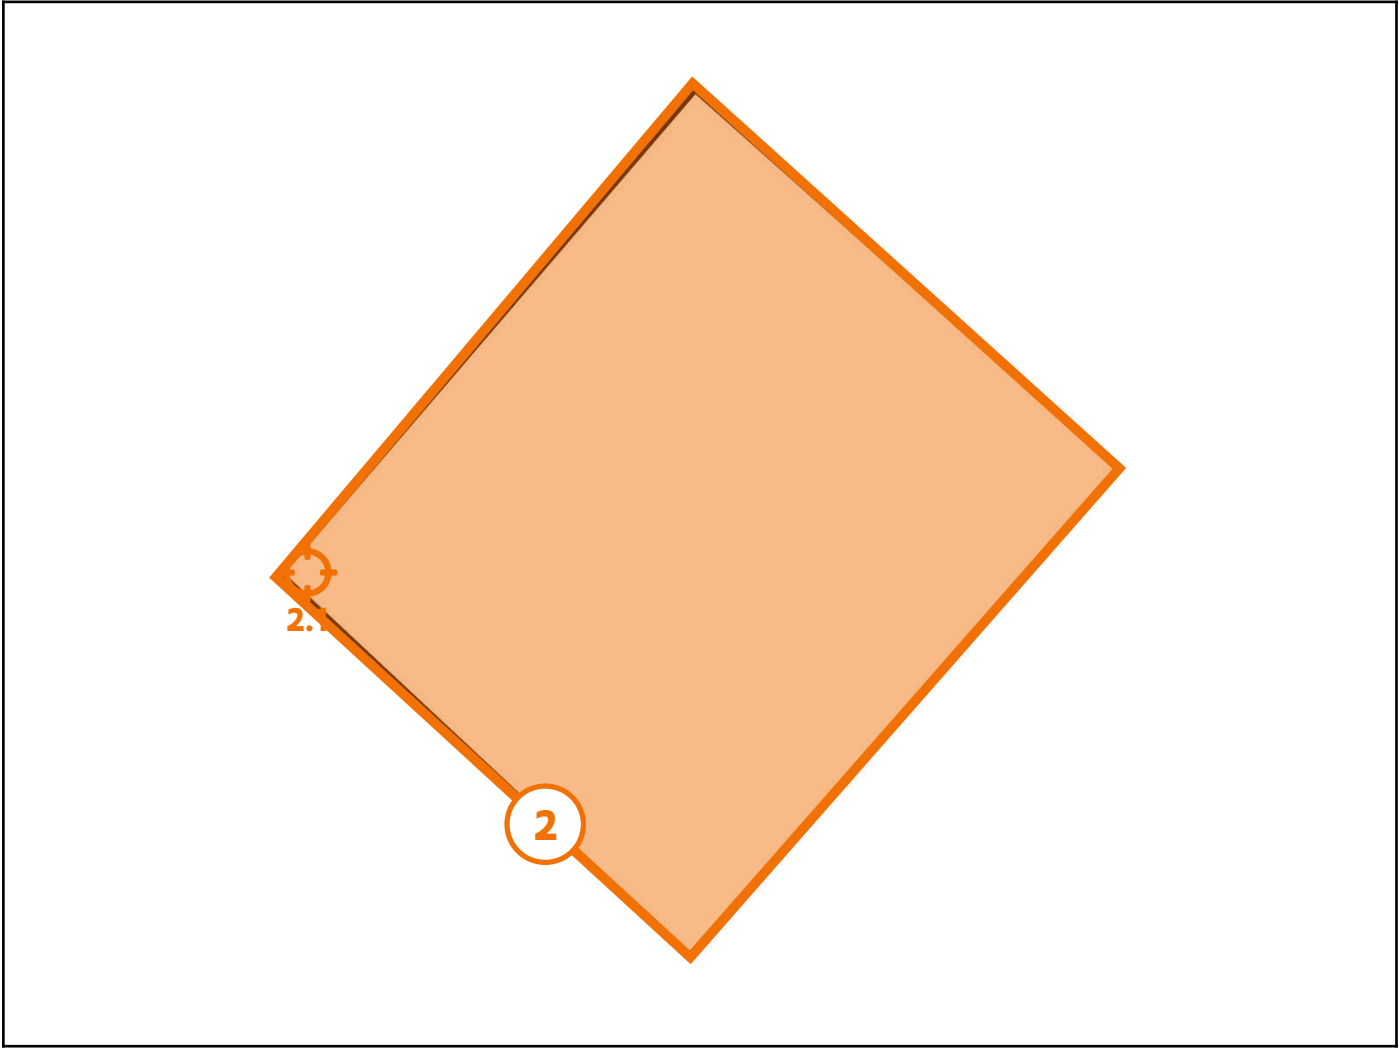
## Plan 2.1: Tuinhuis plan

| Beschrijving | Type | Actie |
|---|---|---|
| 2. Dak bestaande uit golfplaten | Asbestmateriaal | <a href="#">Verwijderen</a> |

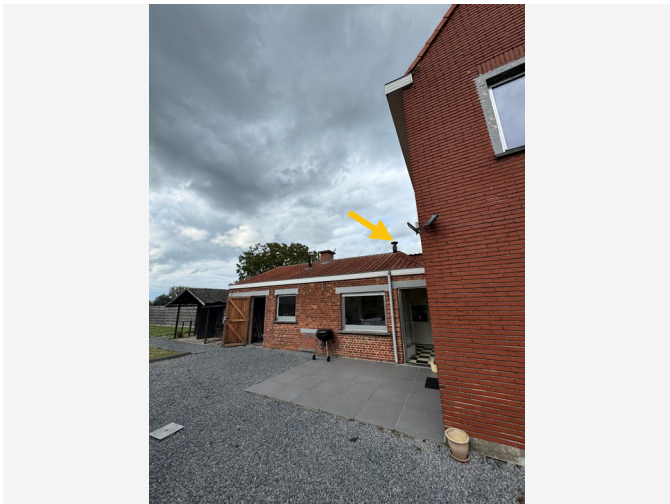
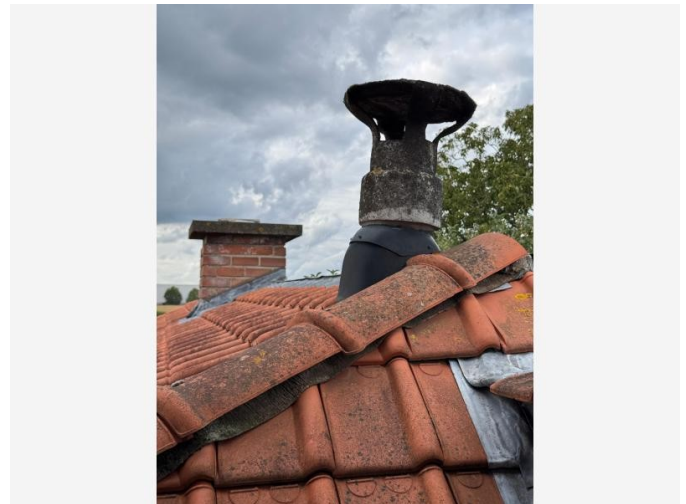
Het asbestmateriaal valt onder de mijlpaal van 2034.

Verwijderen

| Eindbeoordeling materiaalisico | Verhoogd materiaalisico en/of verhoogde kans op vezelvrijgave |

| Asbestsoort (vezeltype) | Crocidoliet aanwezig |
| Toestand van het materiaal | Matig beschadigd, matig verweerd |

| Beschrijving | Schouwhoed |
| Identificatiemethode | <p>De asbestdeskundige beoordeelt het materiaal als asbestverdacht en dus asbesthoudend, en dit zonder monstername.</p> <p>Motivatie: Er is een onderzoeksbepierking die monstername verhindert; De ruimte of het materiaal bevindt zich hoger dan 3,5 meter vanaf een vaste ondergrond.</p> |

- Verwijder dit asbestmateriaal zo snel mogelijk. Volg de toestand goed op.
- Voer bijkomende staalname(s) uit.

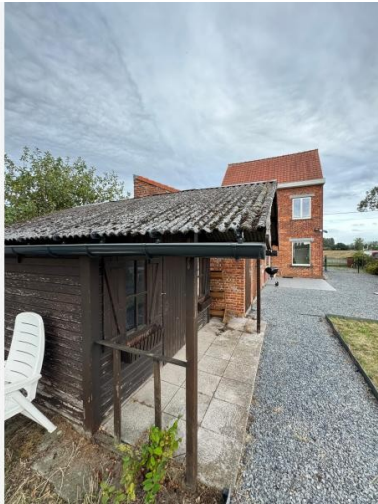
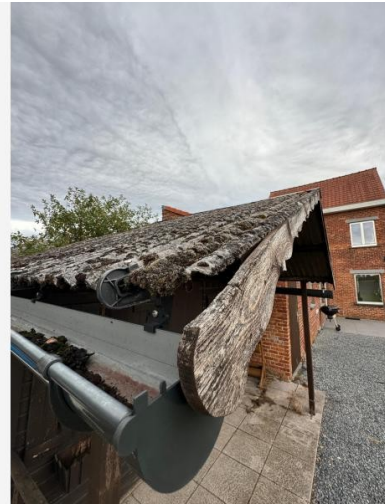
Het asbestmateriaal valt onder de mijlpaal van 2034.

Verwijderen

| Eindbeoordeling materiaalrisico | Verhoogd materiaalrisico en/of verhoogde kans op vezelvrijgave |

| Asbestsoort (vezeltype) | Alleen chrysotiel aanwezig |
| Toestand van het materiaal | Matig beschadigd, matig verweerd |

| # | Type | Referentie | Resultaat |
|---|---|---|---|
| 2.1 | Puntmonster | PM04 | Chrysotiel |

| Beschrijving | Dak bestaande uit golfplaten |

- Verwijder dit asbestmateriaal zo snel mogelijk. Volg de toestand goed op.
- Hemelwater dat afspoelt van asbestcement daken of gevels kan asbestdeeltjes bevatten. Gebruik het enkel voor gesloten circuits (bv. spoelen toiletten). Reinig na het vervangen van het dak of de gevel de dakgoten en regenwaterput of -ton om asbesthoudend sediment of slib te verwijderen

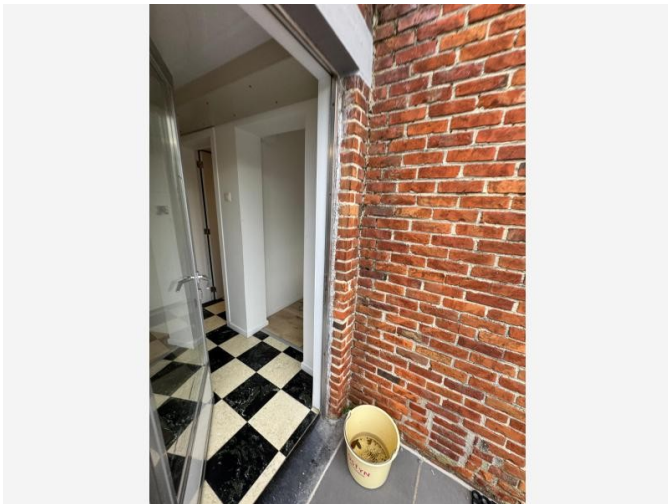
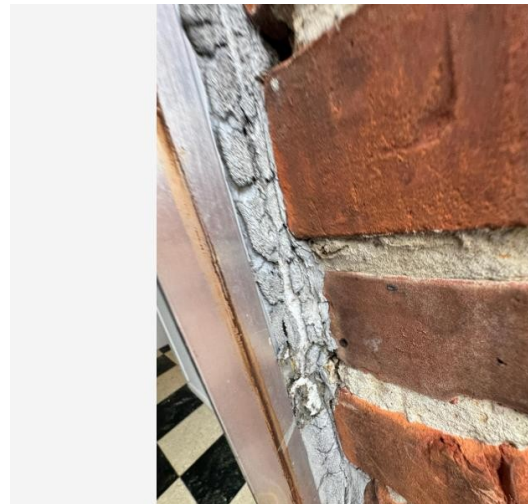
Het asbestmateriaal valt onder de mijlpaal van 2040.

Zorgvuldig beheren

| Eindbeoordeling materiaalarisico | Laag materiaalarisico en/of verlaagde kans op vezelvrijgave |

| Toestand van het materiaal | Licht beschadigd, licht verweerd. Intacte calciumsilicaatplaat of materiaal met categorie 3-gebondenheid |

| # | Type | Referentie | Resultaat |
|---|---|---|---|
| 3.1 | Puntmonster | PM02 | Chrysotiel |

| Beschrijving | Mastiek |

- Zorg voor een veilig beheer. Vermijd het beschadigen van het asbestmateriaal. Controleer de toestand jaarlijks op wijzigingen.

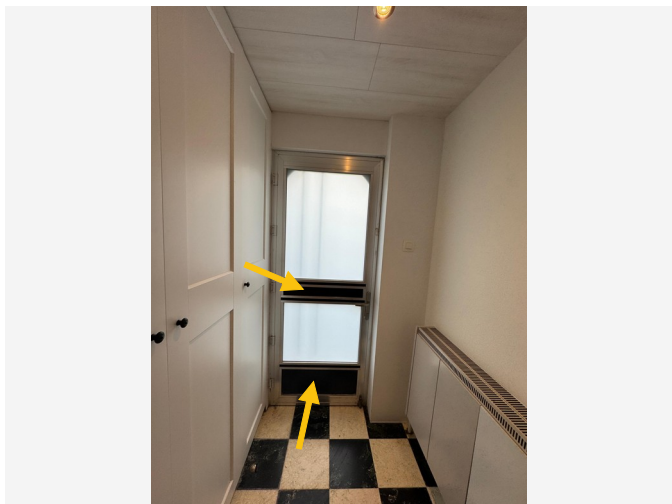
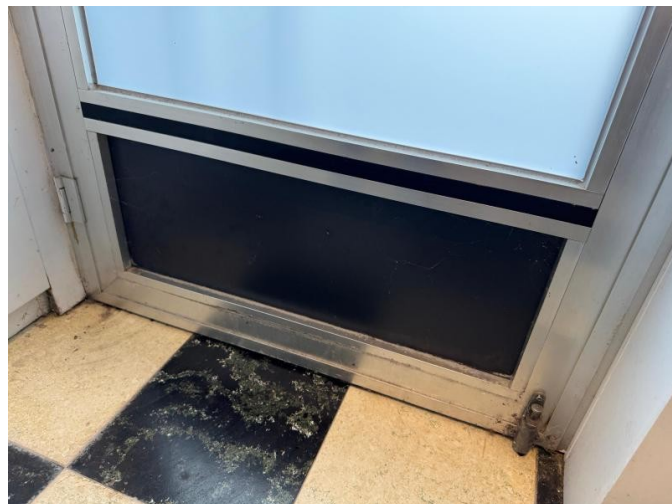
Het asbestmateriaal valt onder de mijlpaal van 2040.

Zorgvuldig beheren

- Zorg voor een veilig beheer. Vermijd het beschadigen van het asbestmateriaal. Controleer de toestand jaarlijks op wijzigingen.
- Voer bijkomende staalname(s) uit.
