# Asbestinventarisatetest

Koningin Astridlaan 229, 9000 Gent

Attestnummer : 20260420-000456.001

Uitgegeven op : 29.04.2026

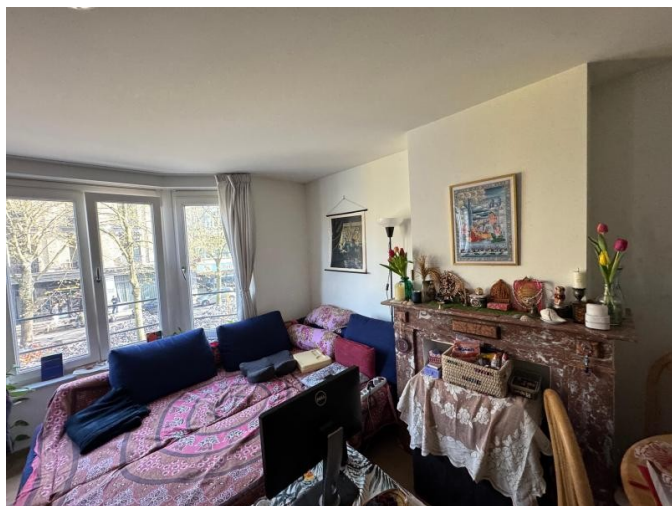
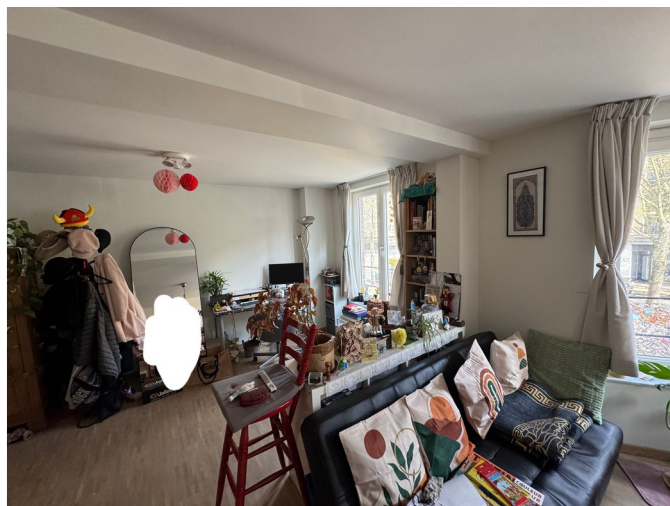
## Informatie over een niet-asbestverdacht materiaal

<b>Basis voor advies</b>	De asbestdeskundige beoordeelt het materiaal als niet-asbestverdacht.
--------------------------	---

Geen asbest

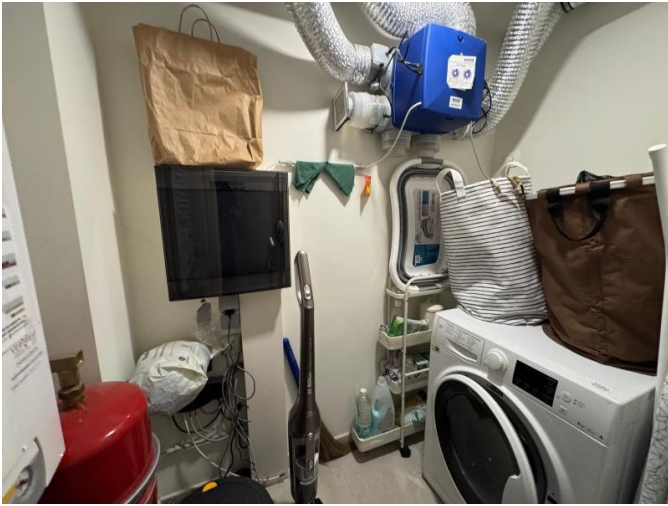
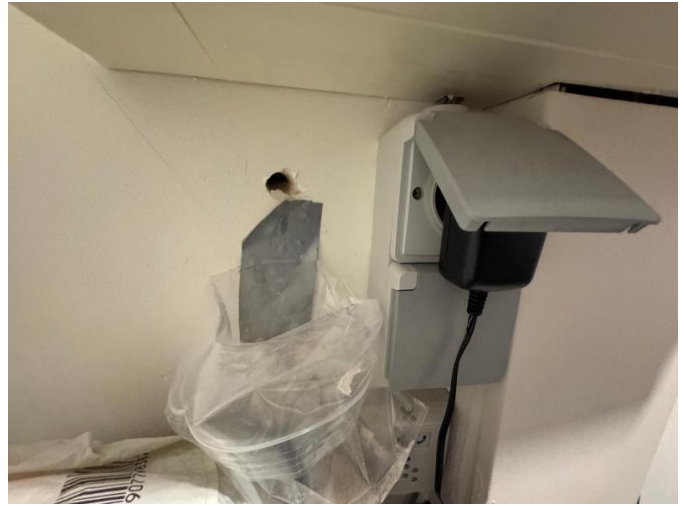
## Fiche 2: Pleisterwerk wanden

Geen asbest

#	Type	Referentie	Resultaat
2.1	Mengmonster	M1	Geen asbest

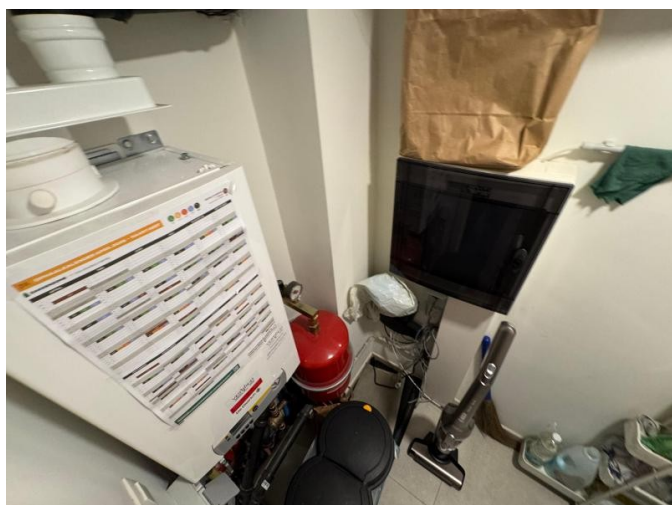
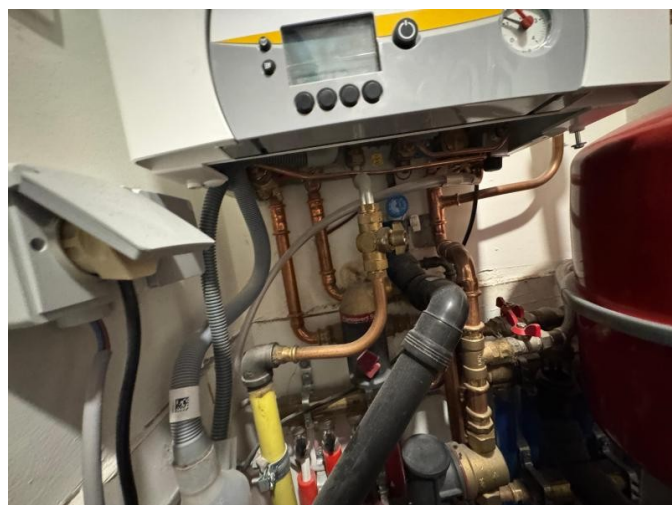
### Fiche 3: CV-brander (niet verdacht)

Beschrijving	Notitie	Terug te vinden op plannen
Fiche 3: CV-brander (niet verdacht)	De CV-brander bevat geen asbestverdachte materialen.	Plan 1.1: IMG_0197
