Asbestinventarisatetest

Koningin Astridlaan 227, 9000 Gent
Gemeenschappelijke delen

Attestnummer : 20250401-000100.000

Uitgegeven op : 01.04.2025

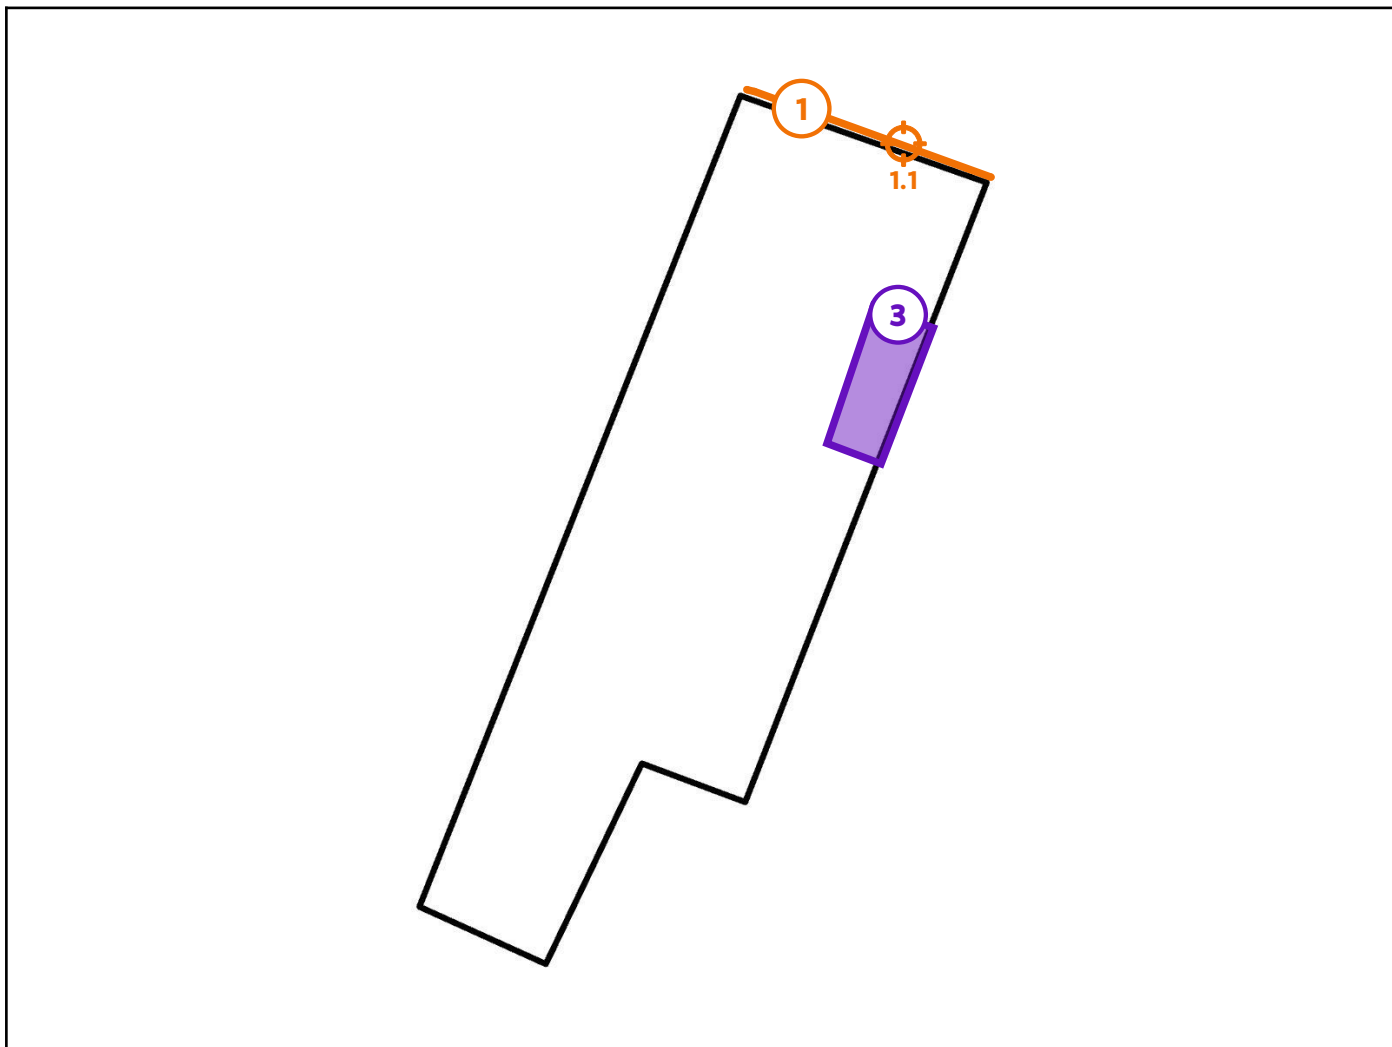
Plan 1.8: Hoofdgebouw plan

Beschrijving	Type	Actie
1. Gevel met leien	Asbestmateriaal	Verwijderen
1.1 Code: -1	Puntmonster	-
3. Schouw	Beperking	-

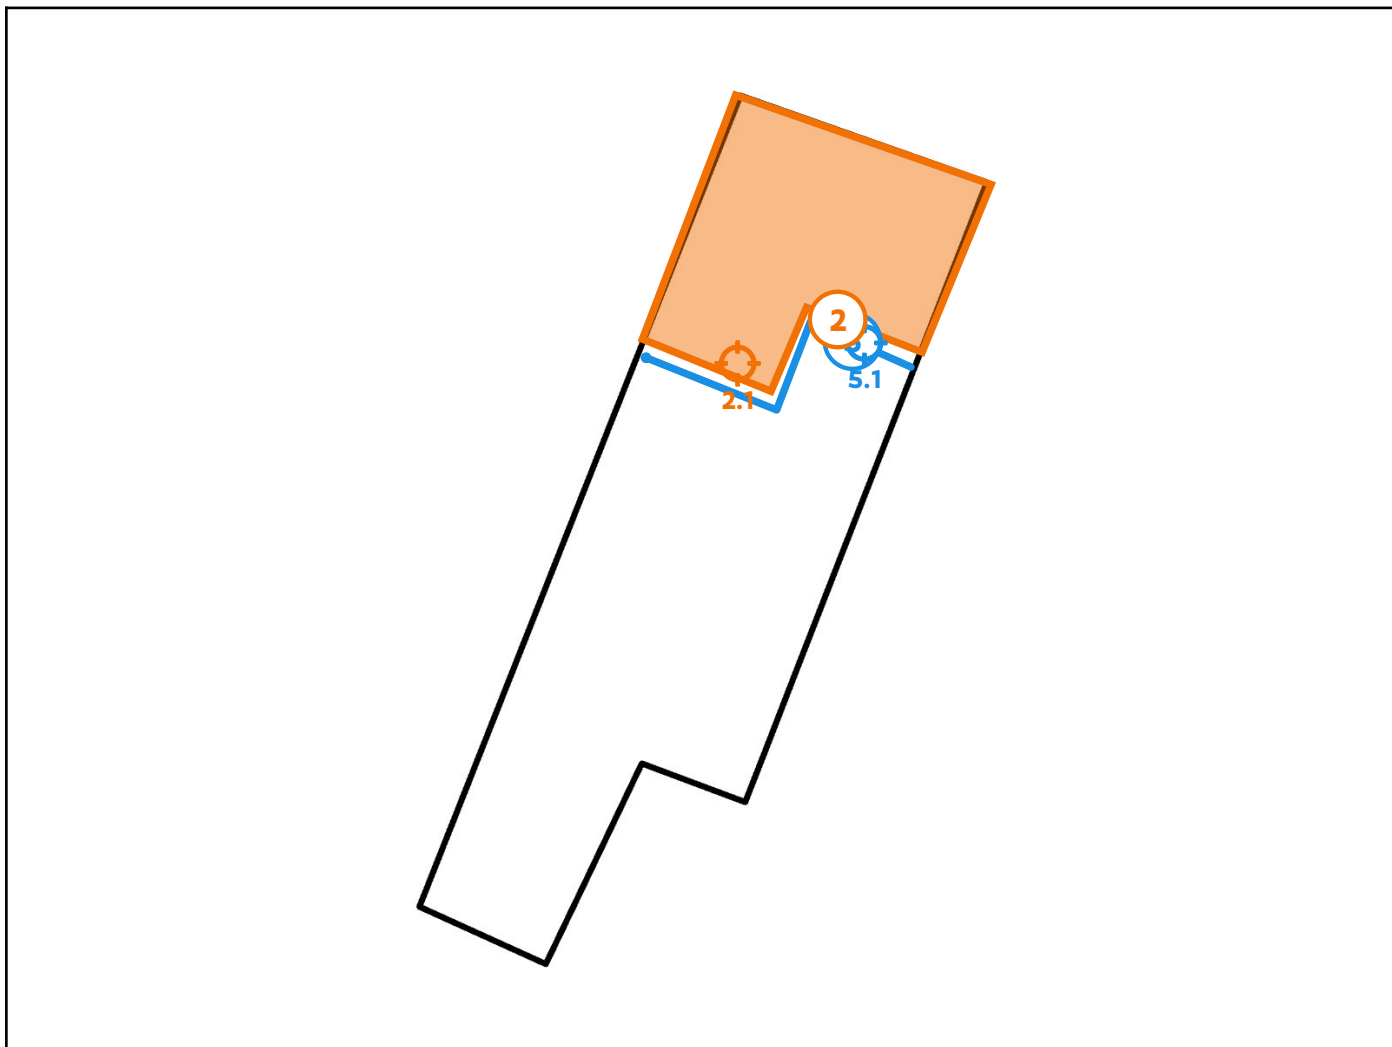
Plan 1.9: Boven aanzicht

Beschrijving	Type	Actie
2. Dak bestaande uit leien	Asbestmateriaal	Verwijderen
2.1 Code: -2	Puntmonster	-
5. Gevel met leien (zwart)	Geen asbest	-
5.1 Code: -3	Puntmonster	-

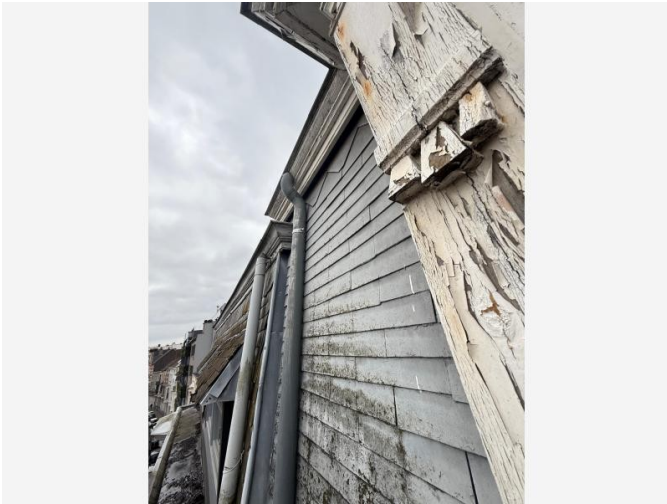
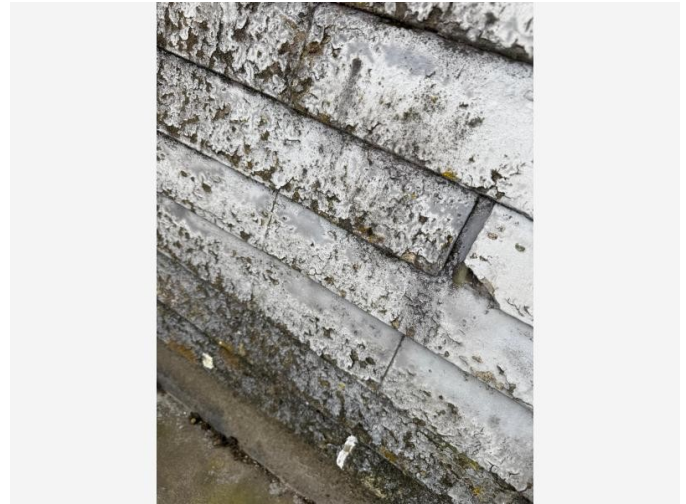
Het asbestmateriaal valt onder de mijlpaal van 2034.

Verhoogd materiaalrisico en/of verhoogde kans op vezelvrijgave

Gebondenheid	Categorie 1: hechtgebonden in oorsprong
Asbestsoort (vezeltype)	Alleen chrysotiel
Asbestconcentratie	Laag (< 50%)
Afschermingsgraad van het gehele materiaal	Geheel of deels vrij aan de buitenlucht
Toestand van het materiaal	Matig beschadigd, matig verweerd

#	Type	Referentie	Resultaat
1.1	Puntmonster	-1	Chrysotiel

Beschrijving	Gevel met leien
Omgeving	Buiten
Primaire drager	Wand buitenschil
Asbestmateriaal	Dak- en gevelbekleding - Lei, shingle
Bindmiddel van asbestmateriaal	Cement
Gebondenheid op basis van bindmiddel	Hecht
Hoeveelheid (oppervlakte - aantal)	<ul style="list-style-type: none">• 35,00 m² - 1 stuk
Totale oppervlakte	35,00 m ²
Eenvoudig bereikbaar	Ja
Bevestigingswijze	<ul style="list-style-type: none">• Genageld, geniet
Identificatiemethode	Vaststelling met monstername
Destructieve handeling voor identificatie	Nee
Opmerking	De hoeveelheid is een schatting en kan afwijken van de werkelijke toestand.

Verwijderen

- Verwijder dit asbestmateriaal zo snel mogelijk. Volg de toestand goed op.
- Hemelwater dat afspoelt van asbestcement daken of gevels kan asbestdeeltjes bevatten. Gebruik het enkel voor gesloten circuits (bv. spoelen toiletten). Reinig na het vervangen van het dak of de gevel de dakgoten en regenwaterput of -ton om asbesthoudend sediment of slib te verwijderen

- Eenvoudige handelingen: mag via doe-het-zelf of door werknemer(s) met opleidingsattest eenvoudige handelingen
Deze toepassing kan door een aannemer die over een opleidingsattest eenvoudige handelingen beschikt of door een particulier (doe-het-zelf), verwijderd worden indien er geen verhoogd risico op vrijgave van asbestvezels (max. concentratie 0,01 vezels/cm³ - CODEX Art. VI.3-54) ontstaat en de toepassing voorafgaand wordt gefixeerd/bevochtigd; de individuele elementen zonder machinale werktuigen en zonder breken of gooien een voor een losgemaakt worden; en ten slotte in gesloten verpakking weggevoerd worden naar een erkend afvalpunt (recyclagepark).

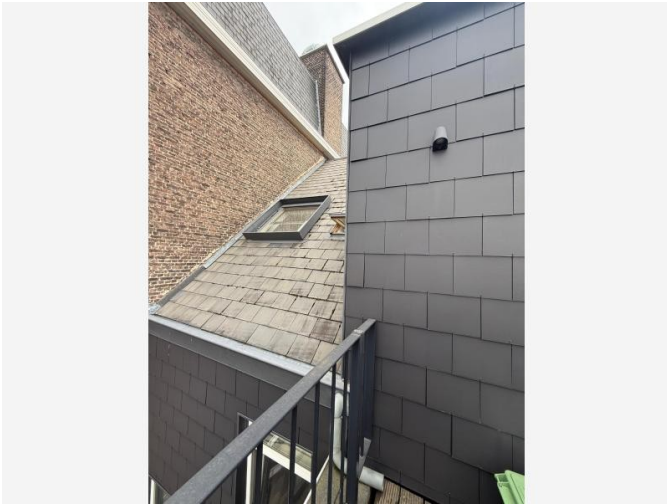
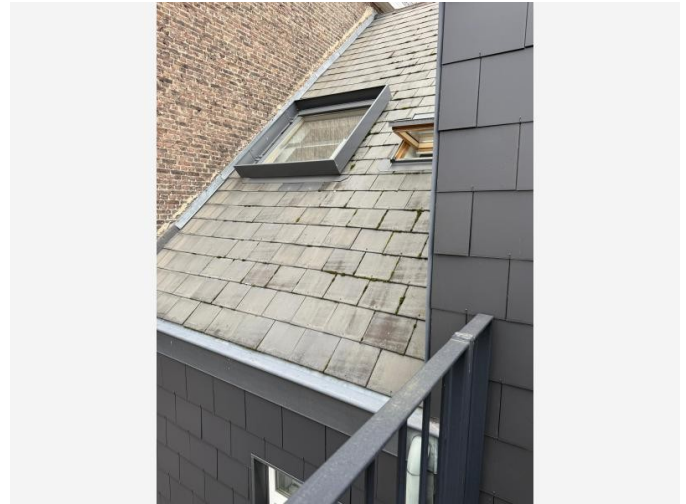
Het asbestmateriaal valt onder de mijlpaal van 2034.

Eindbeoordeling materiaalrisico	Verhoogd materiaalrisico en/of verhoogde kans op vezelvrijgave
---------------------------------	--

Gebondenheid	Categorie 1: hechtgebonden in oorsprong
Asbestsoort (vezeltype)	Alleen chrysotiel
Asbestconcentratie	Laag (< 50%)
Afschermingsgraad van het gehele materiaal	Geheel of deels vrij aan de buitenlucht
Toestand van het materiaal	Matig beschadigd, matig verweerd

#	Type	Referentie	Resultaat
2.1	Puntmonster	-2	Chrysotiel

Beschrijving	Dak bestaande uit leien
Omgeving	Buiten
Primaire drager	Schuin dak
Asbestmateriaal	Dak- en gevelbekleding - Lei, shingle
Bindmiddel van asbestmateriaal	Cement
Gebondenheid op basis van bindmiddel	Hecht
Hoeveelheid (oppervlakte - aantal)	<ul style="list-style-type: none">• 75,00 m² - 1 stuk
Totale oppervlakte	75,00 m ²
Eenvoudig bereikbaar	Ja
Bevestigingswijze	<ul style="list-style-type: none">• Geklemd• Genageld, geniet
Identificatiemethode	Vaststelling met monsternamen
Destructieve handeling voor identificatie	Nee
Opmerking	De hoeveelheid is een schatting en kan afwijken van de werkelijke toestand.

Verwijderen

- Verwijder dit asbestmateriaal zo snel mogelijk. Volg de toestand goed op.
- Hemelwater dat afspoelt van asbestcement daken of gevels kan asbestdeeltjes bevatten. Gebruik het enkel voor gesloten circuits (bv. spoelen toiletten). Reinig na het vervangen van het dak of de gevel de dakgoten en regenwaterput of -ton om asbesthoudend sediment of slib te verwijderen

- Eenvoudige handelingen: mag via doe-het-zelf of door werknemer(s) met opleidingsattest eenvoudige handelingen
Deze toepassing kan door een aannemer die over een opleidingsattest eenvoudige handelingen beschikt of door een particulier (doe-het-zelf), verwijderd worden indien er geen verhoogd risico op vrijgave van asbestvezels (max. concentratie 0,01 vezels/cm³ - CODEX Art. VI.3-54) ontstaat en de toepassing voorafgaand wordt gefixeerd/bevochtigd; de individuele elementen zonder machinale werktuigen en zonder breken of gooien een voor een losgemaakt worden; en ten slotte in gesloten verpakking weggevoerd worden naar een erkend afvalpunt (recyclagepark).

Deze toepassing kan enkel door een erkende asbestverwijderaar via de methodiek van hermetische zone verwijderd worden omdat verwijdering via de methodiek van eenvoudige handelingen en/of couveusezakmethode niet mogelijk is; en er automatisch een verhoogd risico op vrijgave van asbestvezels (max. concentratie 0,01 vezels/cm³ - CODEX Art. VI.3-54) ontstaat. (Bron: CODEX - Art. VI.3-61.- par 1.)

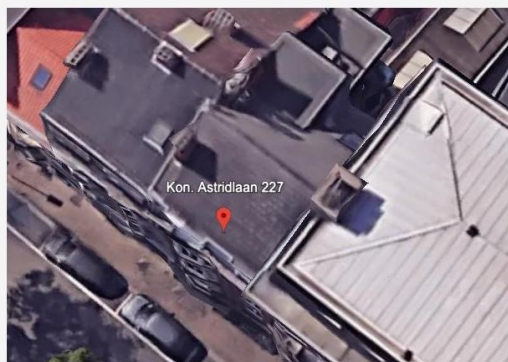
Situeringfoto

Tijdelijke beperking

Reden: Het te onderzoeken materiaal situeert zich hoger dan 3,50 m te rekenen vanaf een veilige ondergrond

Uitleg van de asbestdeskundige: De schouw bevat binnenin mogelijk een asbestcement rookgaskanaal. Laat dit onderzoeken bij eventuele werken.

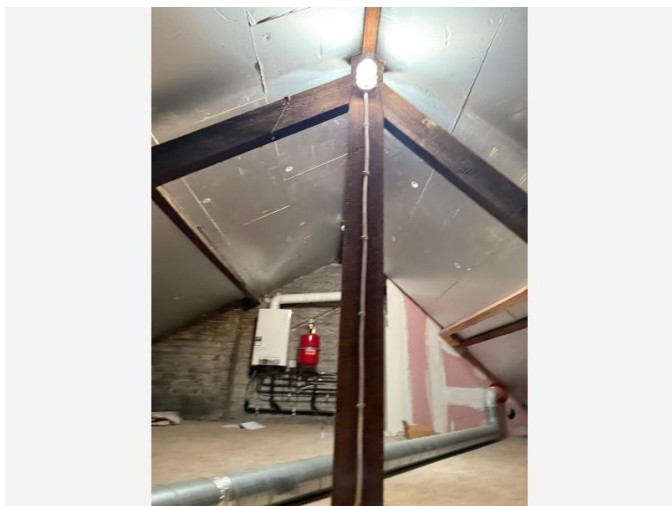
Vrije foto

Het onderdak is moeilijk bereikbaar. De dakpannen liggen vast met stormhaken. Bij werken, onderzoek of een eventueel aanwezig onderdak asbest bevat.

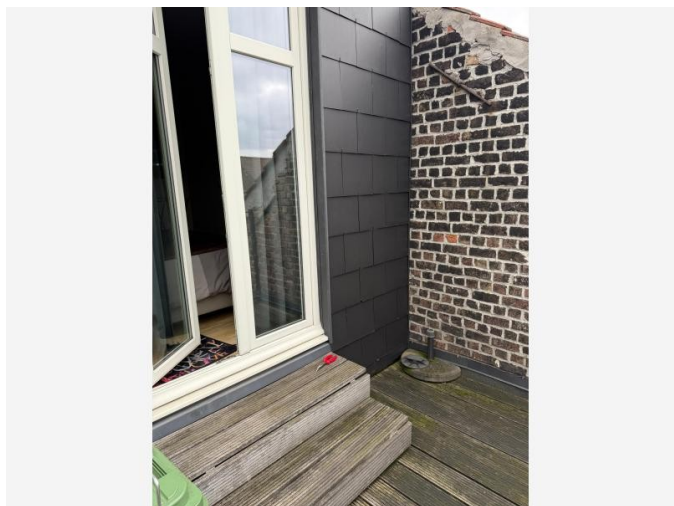
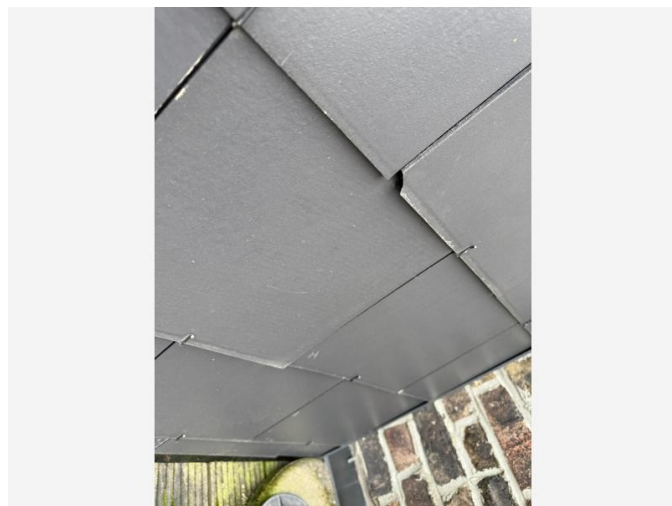
Fiche 5: Gevel met leien (zwart)

Geen asbest

#	Type	Referentie	Resultaat
5.1	Puntmonster	-3	Geen asbest

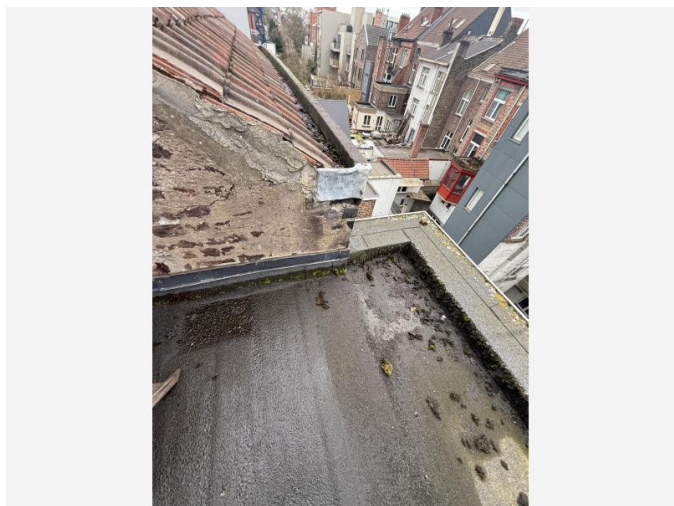
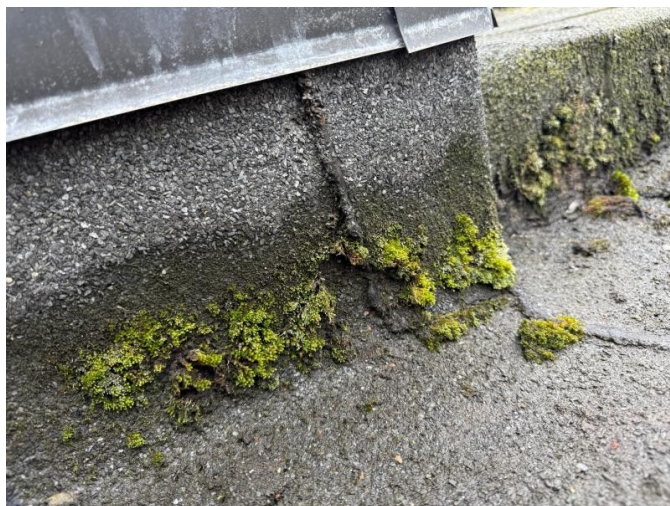
Fiche 6: Roofing

Geen asbest

#	Type	Referentie	Resultaat
6.1	Puntmonster	-4	Geen asbest

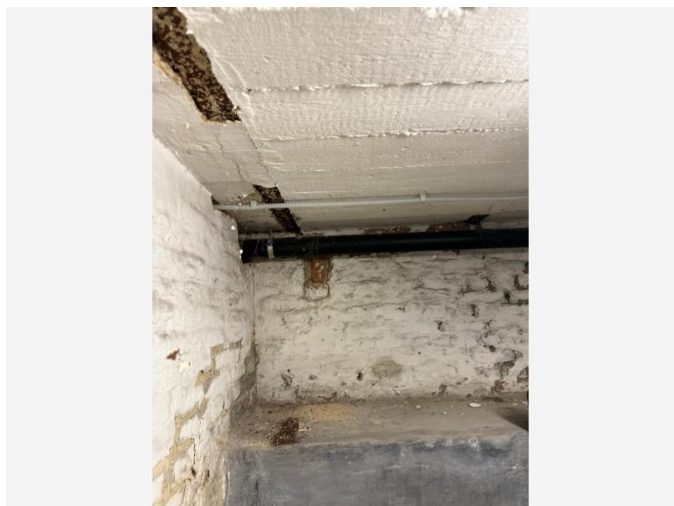
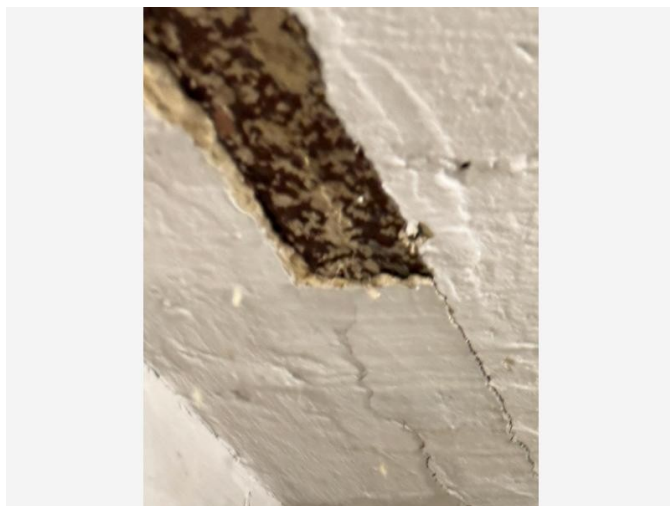
Geen asbest

#	Type	Referentie	Resultaat
7.1	Mengmonster	-6	Geen asbest

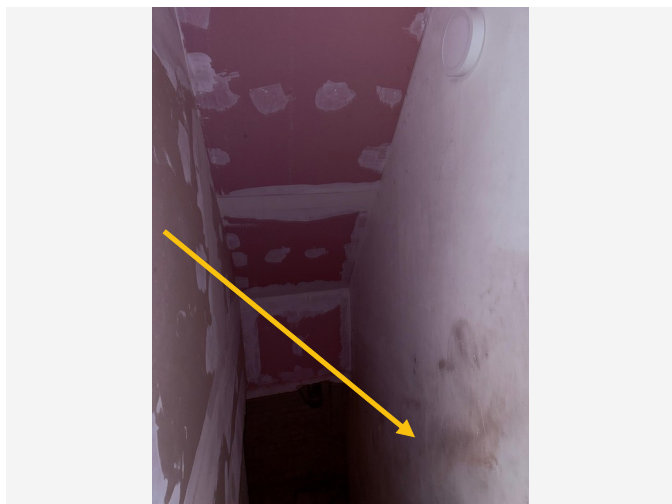
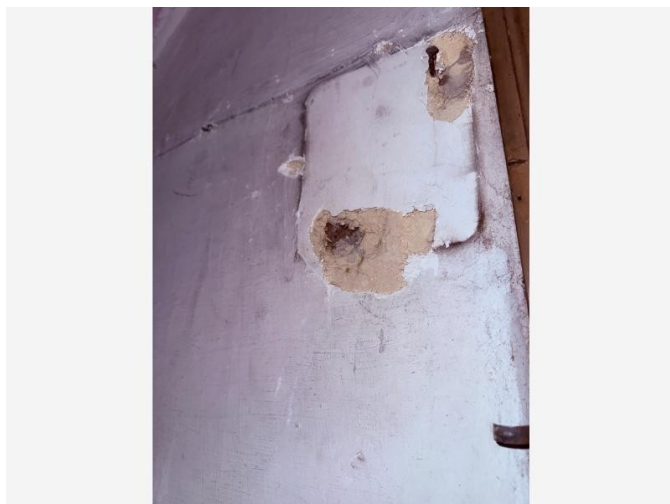
Fiche 8: Pleisterwerk wanden (kelder)

Geen asbest

#	Type	Referentie	Resultaat
8.1	Mengmonster	-5	Geen asbest

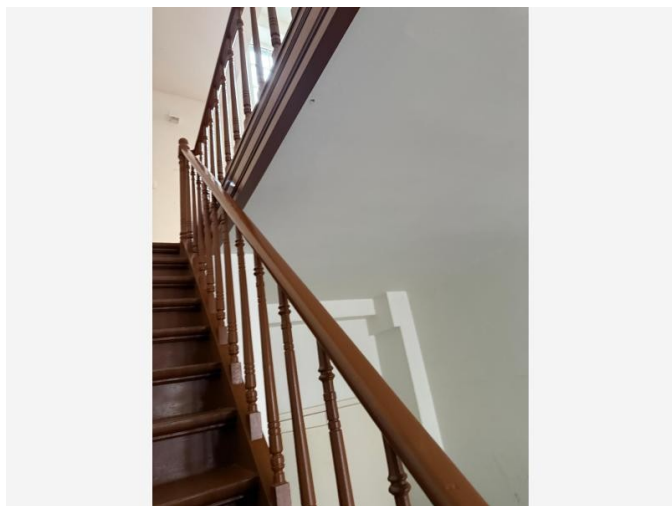
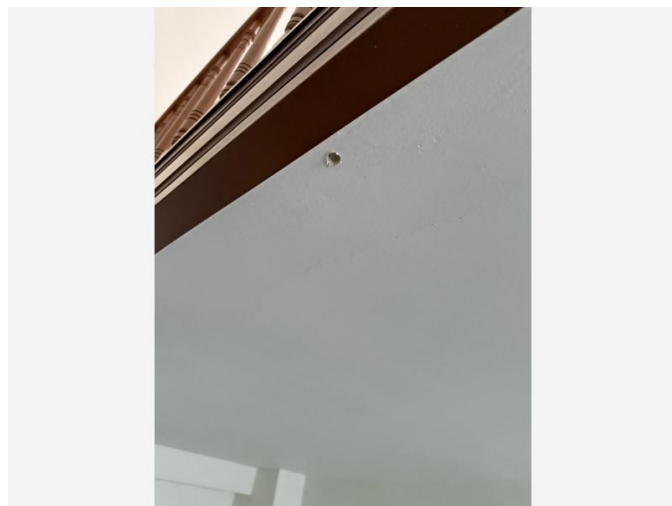
Geen asbest

#	Type	Referentie	Resultaat
9.1	Mengmonster	-7	Geen asbest
