# Asbestinventarisatetest

Steenweg 144, 9810 Nazareth-De Pinte  
Gemeenschappelijke delen

Attestnummer : 20250320-000164.000

Uitgegeven op : 20.03.2025

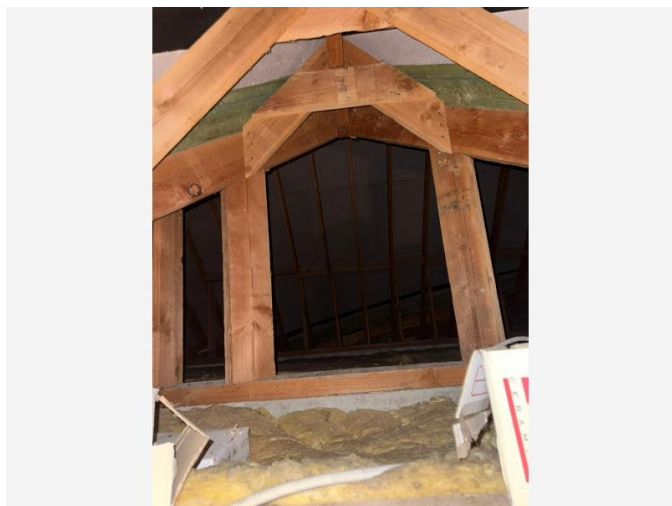
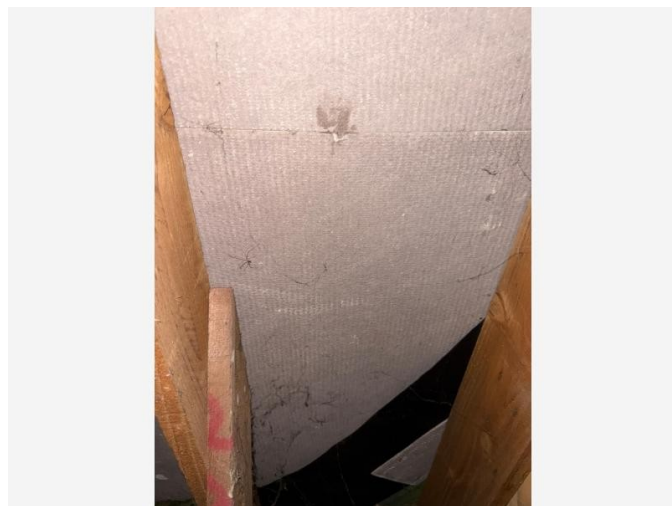
Beschrijving	Type	Actie
1. Onderdak (gijz/roze)	Geen asbest	-
1.1 Code: 1	Puntmonster	-
4. Onderdak roze	Geen asbest	-
4.1 Code: 2	Puntmonster	-

Geen asbest

## Conclusie

#	Type	Referentie	Resultaat
1.1	Puntmonster	1	Geen asbest

Beschrijving	Onderdak (gijs/roze)
Omgeving	Binnen
Primaire drager	Schuin dak
Bindmiddel van materiaal	Cement
Gebondenheid op basis van bindmiddel	Hecht
Hoeveelheid (oppervlakte - dikte - aantal)	• 287,00 m <sup>2</sup> - 0,30 cm - 1 stuk
Totaal volume	0,861 m <sup>3</sup>
Identificatiemethode	Vaststelling met monstername
Destructieve handeling voor identificatie	Nee
Opmerking	De hoeveelheid is een inschatting en kan afwijken t.o.v de werkelijke hoeveelheid.

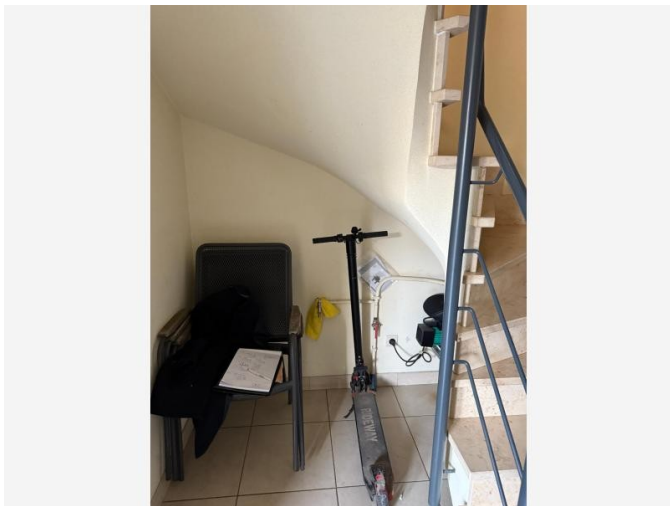
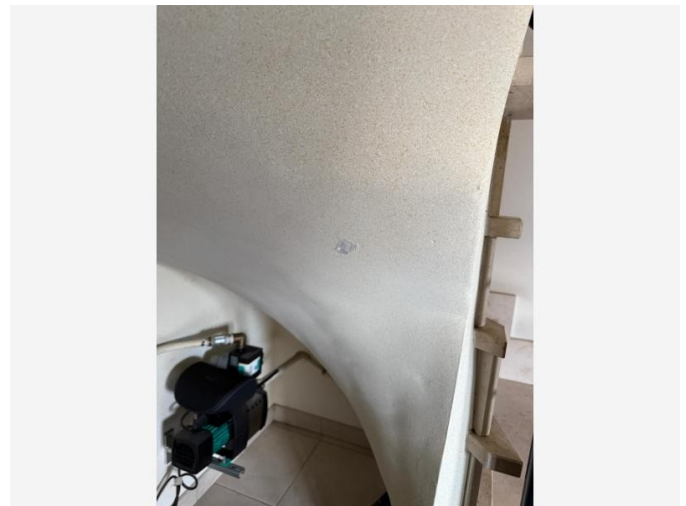
### Conclusie

Geen asbest

#	Type	Referentie	Resultaat
2.1	Mengmonster	-3	Geen asbest

<b>Beschrijving</b>	Pleisterwerk traphal
<b>Omgeving</b>	Binnen
<b>Primaire drager</b>	wanden, plafonds, onderzijde trap
<b>Bindmiddel van materiaal</b>	Gips - kalk
<b>Gebondenheid op basis van bindmiddel</b>	Niet-hechtgebonden
<b>Hoeveelheid (oppervlakte - dikte - aantal)</b>	• 200,00 m <sup>2</sup> - 1,00 cm - 1 stuk
<b>Totaal volume</b>	2,00 m <sup>3</sup>
<b>Identificatiemethode</b>	Vaststelling met monstername
<b>Destructieve handeling voor identificatie</b>	Nee
<b>Opmerking</b>	De hoeveelheid is een schatting en kan afwijken van de werkelijke toestand. Waar mogelijk, wordt staalname uitgevoerd conform het inspectieprotocol: mengmonster werd genomen van plafonds, wanden en onderzijde trap in de traphal.

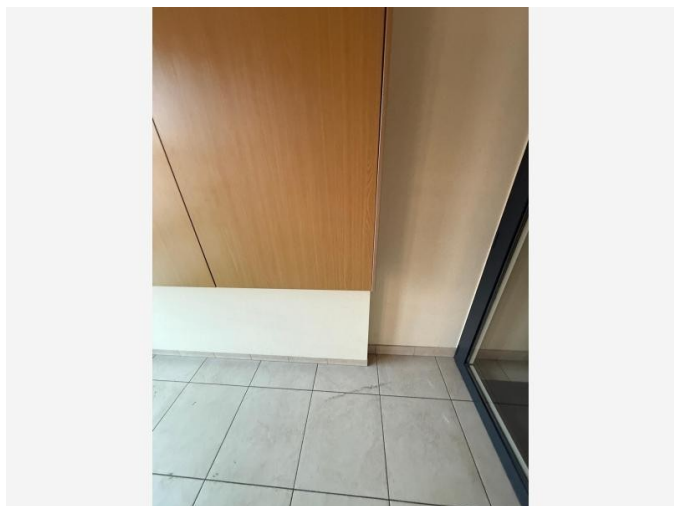
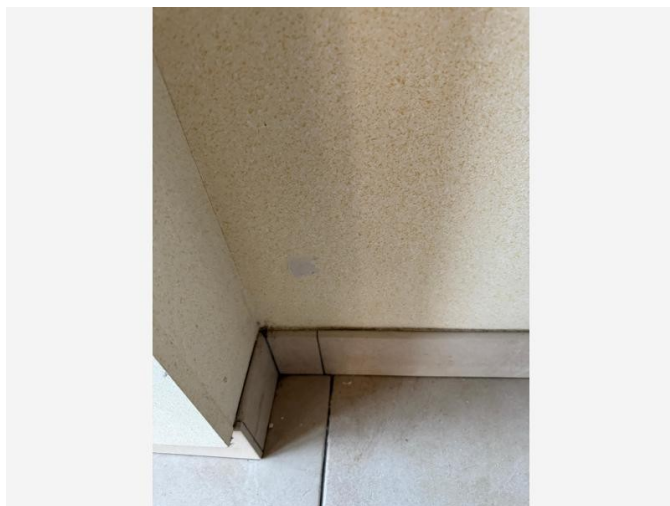
### Conclusie

Geen asbest

#	Type	Referentie	Resultaat
3.1	Mengmonster	4	Geen asbest

<b>Beschrijving</b>	Pleisterwerk - muur
<b>Omgeving</b>	Binnen
<b>Primaire drager</b>	Binnenwand
<b>Bindmiddel van materiaal</b>	Gips - kalk
<b>Gebondenheid op basis van bindmiddel</b>	Niet-hechtgebonden
<b>Hoeveelheid (oppervlakte - dikte - aantal)</b>	• 30,00 m <sup>2</sup> - 0,30 cm - 1 stuk
<b>Totaal volume</b>	0,09 m <sup>3</sup>
<b>Identificatiemethode</b>	Vaststelling met monstername
<b>Destructieve handeling voor identificatie</b>	Nee
<b>Opmerking</b>	De hoeveelheid is een inschatting en kan afwijken t.o.v de werkelijke hoeveelheid.  Muren Inkomhal

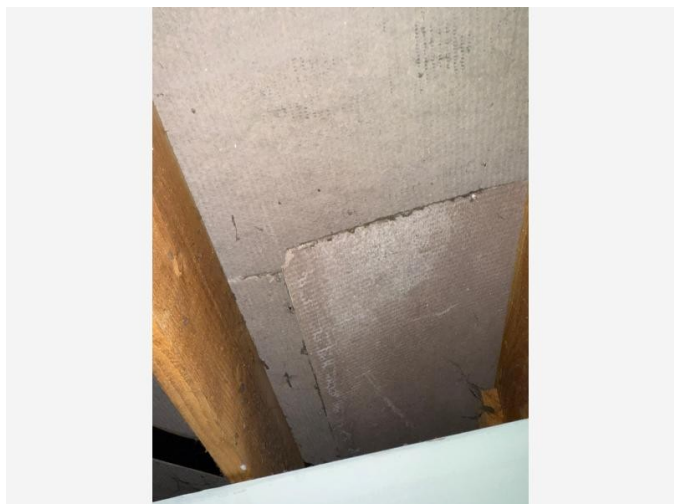
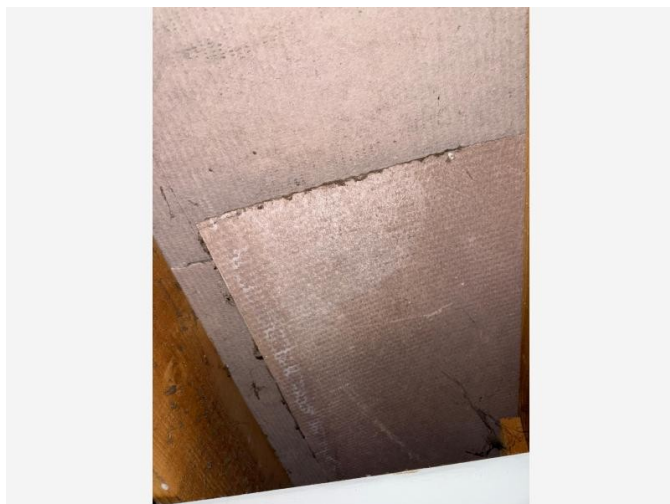
## Fiche 4: Onderdak roze

Geen asbest

### Conclusie

#	Type	Referentie	Resultaat
4.1	Puntmonster	2	Geen asbest

Beschrijving	Onderdak roze
Omgeving	Binnen
Primaire drager	Schuin dak
Bindmiddel van materiaal	Cement
Gebondenheid op basis van bindmiddel	Hecht
Hoeveelheid (oppervlakte - dikte - aantal)	• 250,00 m <sup>2</sup> - 0,30 cm - 1 stuk
Totaal volume	0,75 m <sup>3</sup>
Identificatiemethode	Vaststelling met monstername
Destructieve handeling voor identificatie	Nee
Opmerking	De hoeveelheid is een inschatting en kan afwijken t.o.v de werkelijke hoeveelheid.

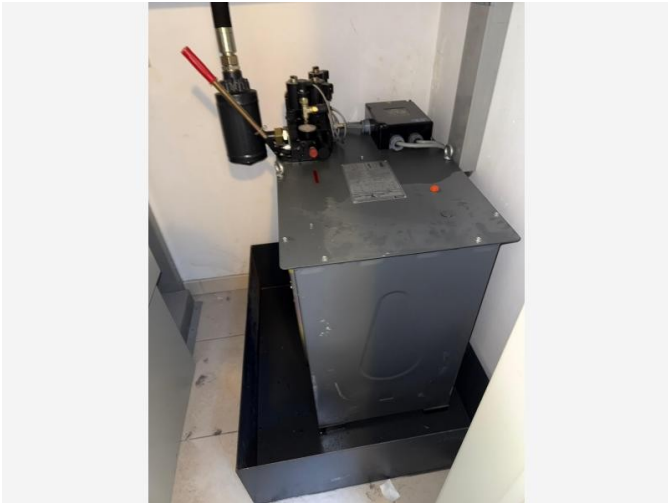
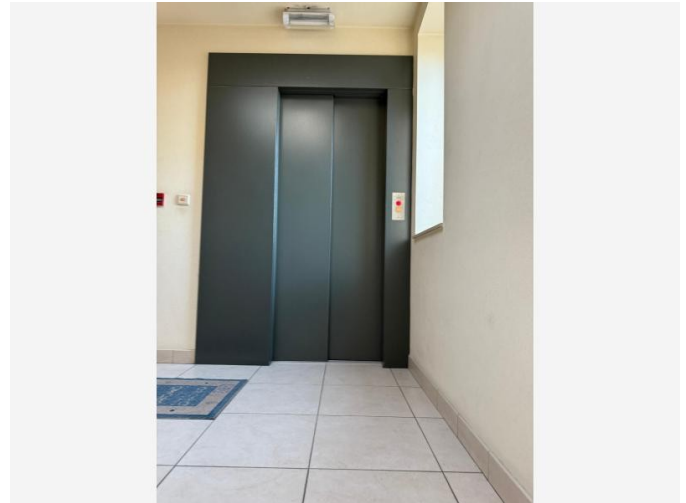
## Conclusie

Geen asbest

Beschrijving	Lift - geen asbest fabricage jaar 2001
Omgeving	Binnen
Primaire drager	Schacht-koker (technisch)
Bindmiddel van materiaal	Geen
Gebondenheid op basis van bindmiddel	Hecht
Hoeveelheid (gewicht - aantal)	• 2,00 kg - 1 stuk
Totaal gewicht	2,00 kg
Identificatiemethode	Vaststelling zonder monstername
Destructieve handeling voor identificatie	Nee
