# Asbestinventarisatattest

Ottogracht 10A, 9000 Gent

Attestnummer : 20260921-000346.000

**Niet-asbestveilig**

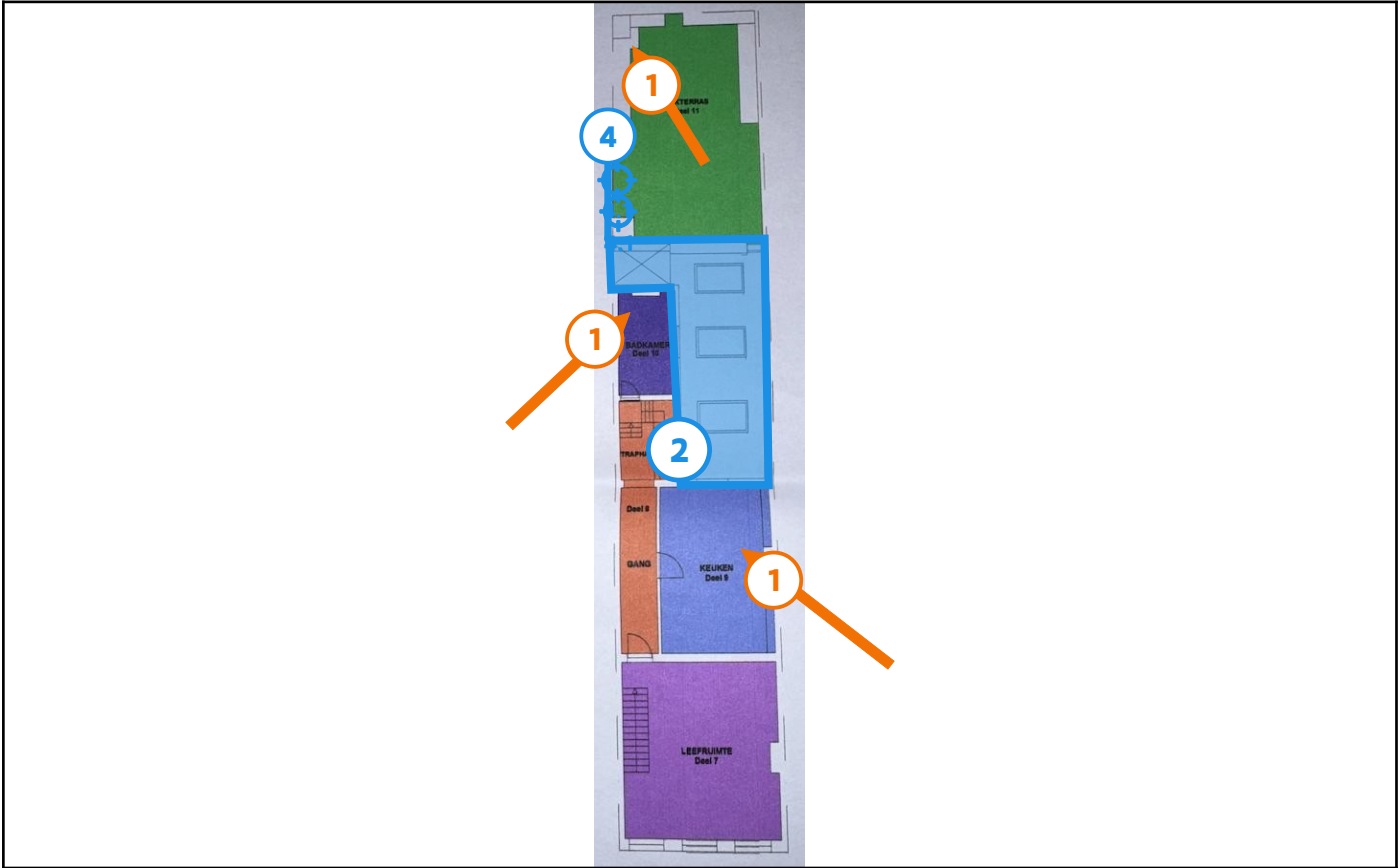
# Plan 1.5: Dak plan

| Beschrijving | Type | Actie |
|---|---|---|
| 1. Rookgaskanaal | Asbestmateriaal | <div>Verwijderen</div> |

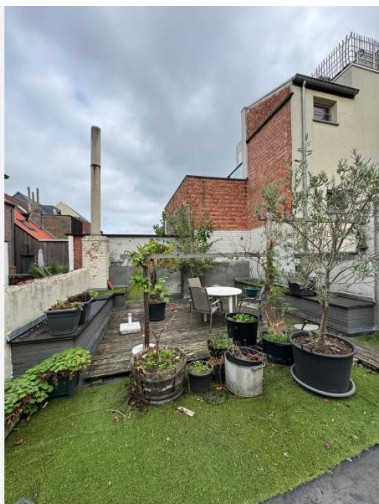
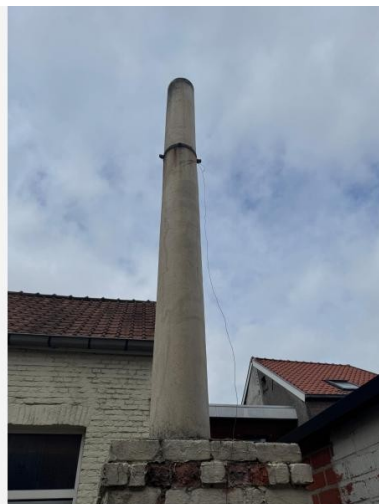
Overzichtsfoto

Detailfoto

| Eindbeoordeling materiaalrisico | Verhoogd materiaalrisico en/of verhoogde kans op vezelvrijgave |

| Asbestsoort (vezeltype) | Crocidoliet aanwezig |
| Toestand van het materiaal | Matig beschadigd, matig verweerd |

| Beschrijving | Rookgaskanaal |

Het asbestmateriaal valt onder de mijlpaal van 2034.

- Verwijder dit asbestmateriaal zo snel mogelijk. Volg de toestand goed op.
- Voer bijkomende staalname(s) uit.

- Eenvoudige handelingen: mag via doe-het-zelf of door werknemer(s) met opleidingsattest eenvoudige handelingen  
Deze toepassing kan door een aannemer die over een opleidingsattest eenvoudige handelingen beschikt of door een particulier (doe-het-zelf), verwijderd worden indien er geen verhoogd risico op vrijgave van asbestvezels ontstaat en de toepassing voorafgaand wordt gefixeerd/bevochtigd; de individuele elementen zonder machinale werktuigen en zonder breken of gooien een voor een losgemaakt worden; en ten slotte in gesloten verpakking weggevoerd worden naar een erkend afvalpunt (recyclagepark).

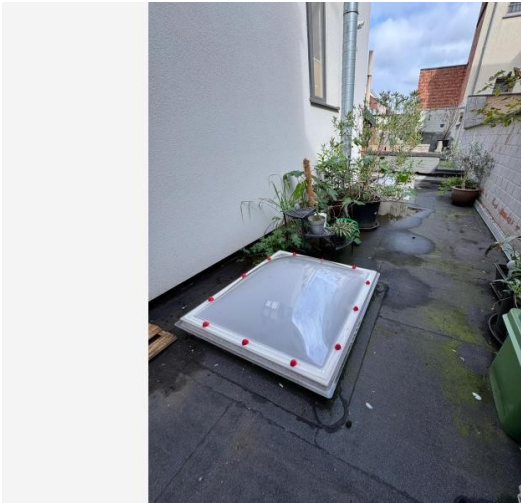
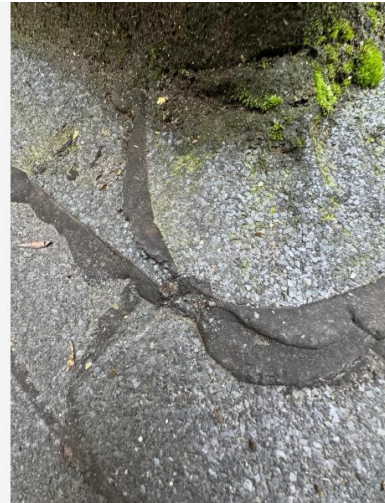
## Fiche 2: Roofing

Overzichtsfoto

Detailfoto

Geen asbest

| Opmerking | Staalname tot op de eventuele onderliggende lagen is niet mogelijk zonder uitbreiding naar een destructief onderzoek. |

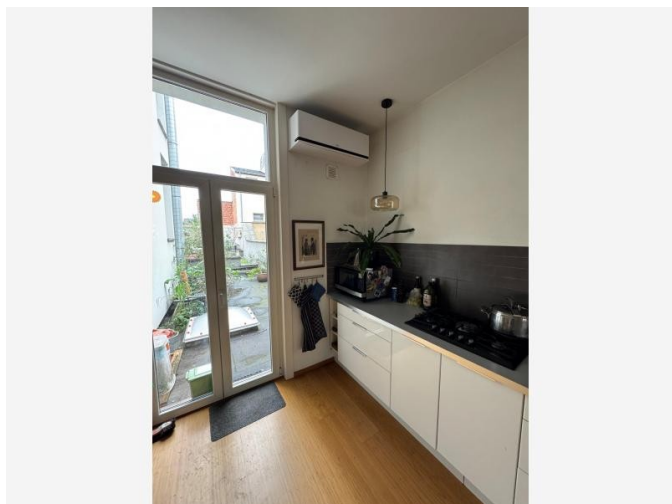
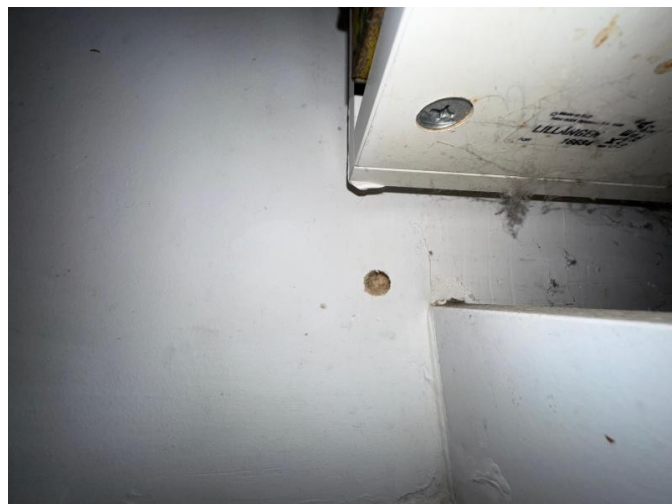
## Fiche 3: Pleisterwerk wanden

Overzichtsfoto

Detailfoto

Geen asbest

| # | Type | Referentie | Resultaat |
|---|---|---|---|
| 3.1 | Mengmonster | MM01 | Geen asbest |

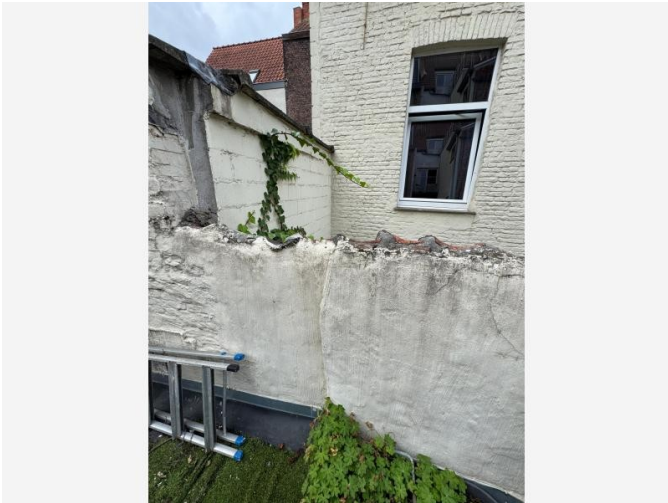
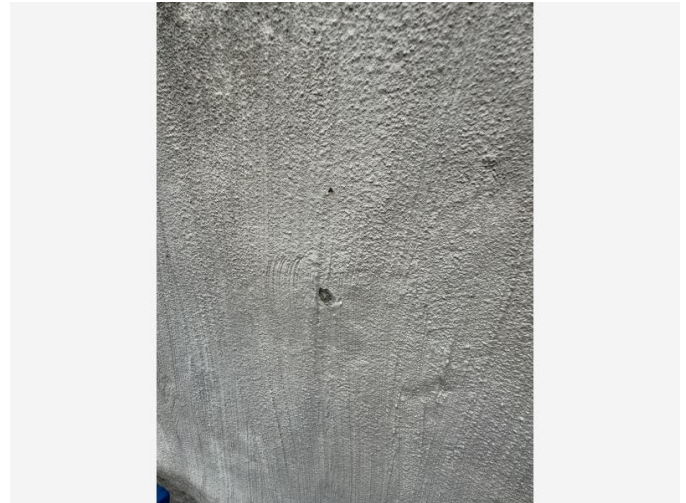
## Fiche 4: Cementering buiten

Overzichtsfoto

Detailfoto

Geen asbest

| # | Type | Referentie | Resultaat |
|---|---|---|---|
| 4.1 | Mengmonster | MM02 | Geen asbest |

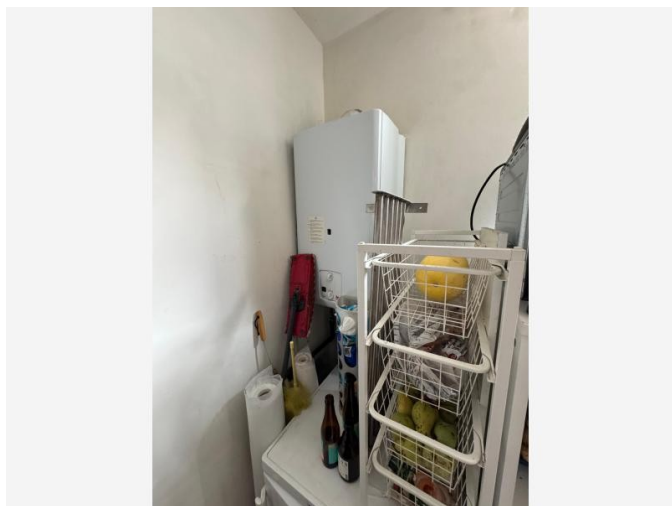
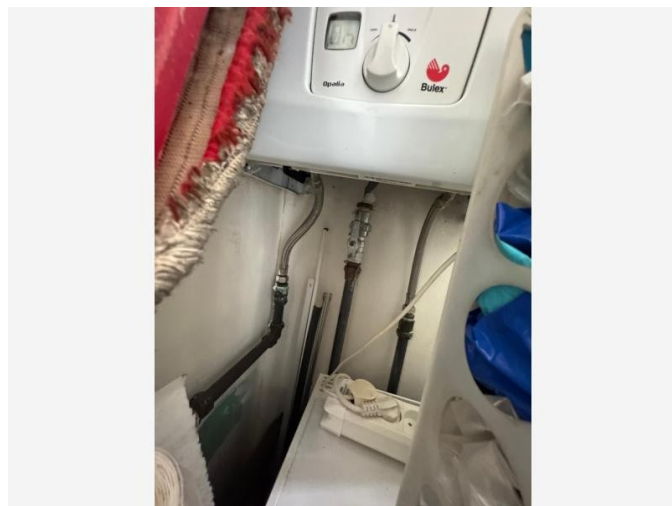
### Fiche 5: Stookketel niet verdacht

| Beschrijving | Notitie | Terug te vinden op plannen |
|---|---|---|
| Fiche 5: Stookketel niet verdacht | De ketel is niet verdacht. | - |

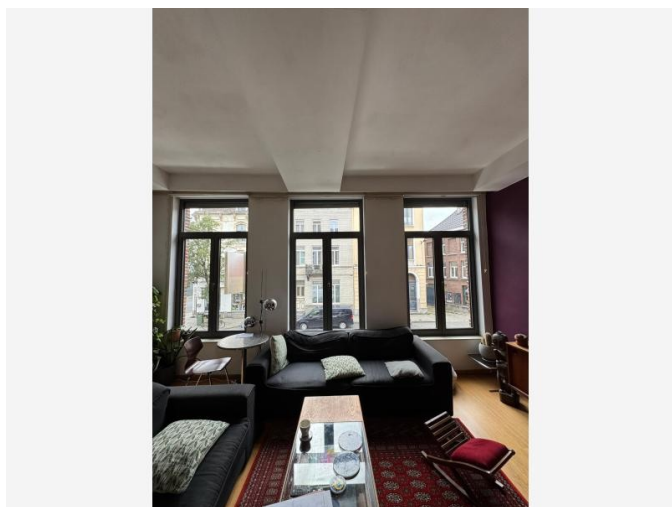
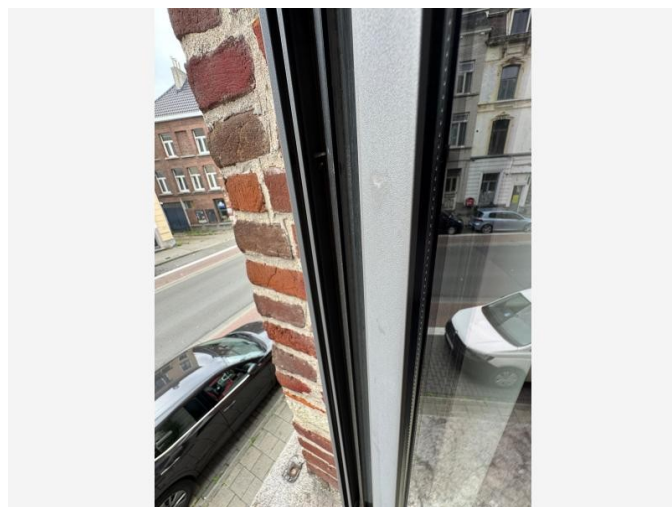
### Fiche 6: Afdichtingsmateriaal niet verdacht - alle wandopeningen

| Beschrijving | Notitie | Terug te vinden op plannen |
|---|---|---|
| Fiche 6: Afdichtingsmateriaal niet verdacht - alle wandopeningen | Er is geen asbestverdachte mastiek aanwezig. | - |

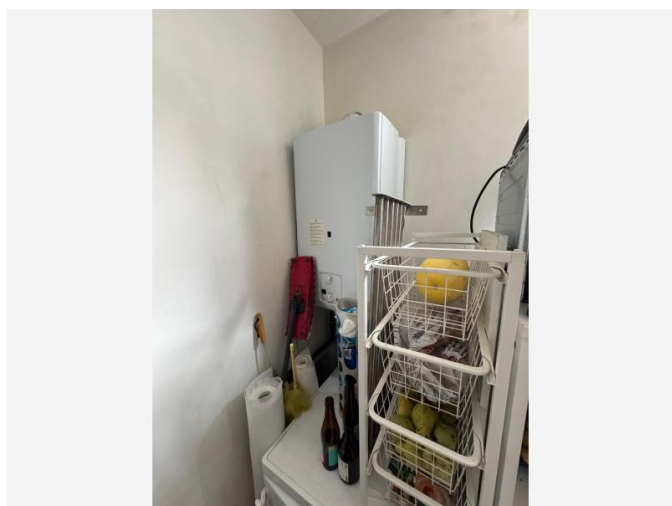
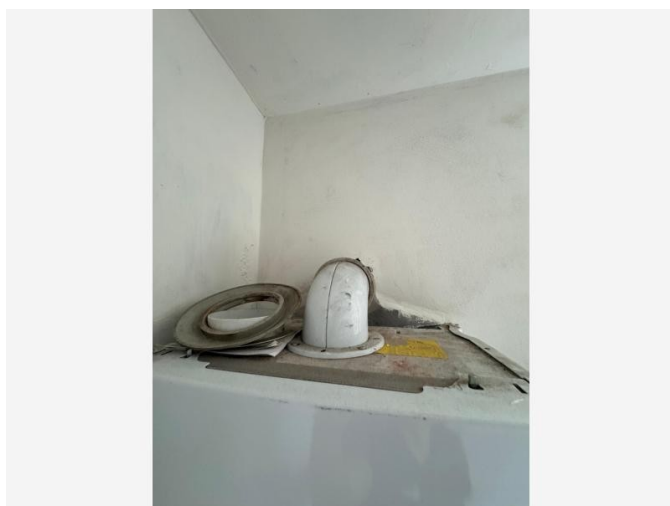
### Fiche 7: Leidingisolatie (niet aanwezig)

| Beschrijving | Notitie | Terug te vinden op plannen |
|---|---|---|
| Fiche 7: Leidingisolatie (niet aanwezig) | Er is geen asbestverdachte leidingisolatie aanwezig. | - |
