Asbestinventarisatetest

Buizemontstraat 89, 9500 Geraardsbergen

Attestnummer : 20241119-000550.000

Uitgegeven op : 19.11.2024

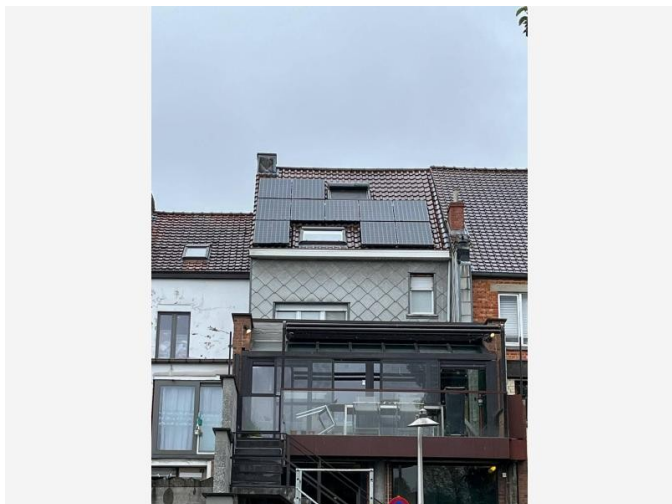
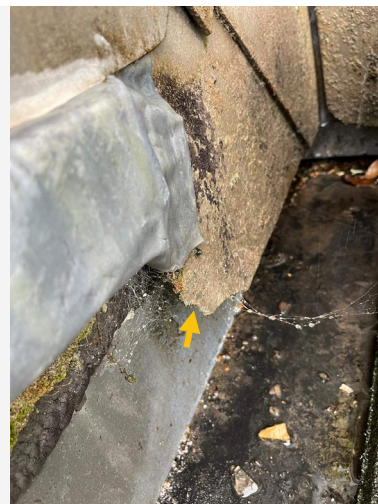
Eindbeoordeling materiaalrisico	Laag materiaalrisico en/of verlaagde kans op vezelvrijgave
Opmerking	Schoorsteen: matig verweerd.

Gebondenheid	Categorie 1: hechtgebonden in oorsprong
Asbestsoort (vezeltype)	Alleen chrysotiel
Asbestconcentratie	Laag (< 50%)
Afschermingsgraad van het gehele materiaal	Geheel of deels vrij aan de buitenlucht
Toestand van het materiaal	Licht beschadigd, licht verweerd. Intact calciumsilicaatmateriaal of categorie III 'gebondenheid'

#	Type	Referentie	Resultaat
1.1	Puntmonster	GER004	Chrysotiel

Beschrijving	gevelbekleding - leien/shingles
Omgeving	Buiten
Primaire drager	Wand buitenschil
Asbestmateriaal	Dak- en gevelbekleding - Lei, shingle
Bindmiddel van asbestmateriaal	Cement
Gebondenheid op basis van bindmiddel	Hecht
Hoeveelheid (oppervlakte - aantal)	<ul style="list-style-type: none">• 28,95 m² - 1 stuk
Totale oppervlakte	28,95 m ²
Eenvoudig bereikbaar	Ja
Bevestigingswijze	<ul style="list-style-type: none">• Geklemd• Genageld, geniet
Identificatiemethode	Vaststelling met monstername
Destructieve handeling voor identificatie	Nee
Opmerking	De achtergevel, een gedeelte van de linkerachtergevel en de schoorsteen zijn bekleed met asbesthoudende shingles. De aangegeven hoeveelheden en gewichten zijn grove schattingen en kunnen niet worden gebruikt voor een gedetailleerde meetstaat voor werkzaamheden.

Het asbestmateriaal valt onder de mijlpaal van 2034.

Verwijderen

- Zorg voor een veilig beheer. Vermijd het beschadigen van het asbestmateriaal. Controleer de toestand jaarlijks op wijzigingen.
- Hemelwater dat afspoelt van asbestcement daken of gevels kan asbestdeeltjes bevatten. Gebruik het enkel voor gesloten circuits (bv. spoelen toiletten). Reinig na het vervangen van het dak of de gevel de dakgoten en regenwaterput of -ton om asbesthoudend sediment of slib te verwijderen

- Eenvoudige handelingen: enkel door erkend asbestverwijderaar
Leien mogen niet beschadigd of gebroken worden, de te verwijderen leien bevochtigen/fixeren, in daarvoor voorziene afvalzakken steken en dubbel verpakken bij transport naar een asbestverwerker. Beschermingsmaatregelen (masker FFP3, tyvek pak, wegwerp handschoenen, afwasbaar schoeisel/overschoenen) in acht nemen voor de verwijderaar en voor de omgeving. Het materiaal breken is ten strengste verboden, dit zou vezelvrijgave veroorzaken. Zorg ervoor dat er GEEN resten gecontamineerd materiaal overblijven op de plaats van afbraak. Het is verboden momenteel de gevel te reinigen omdat het sporen van asbest bevat.

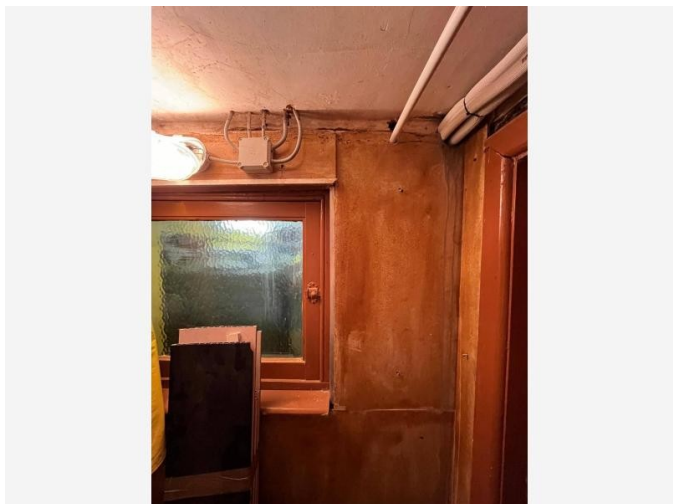
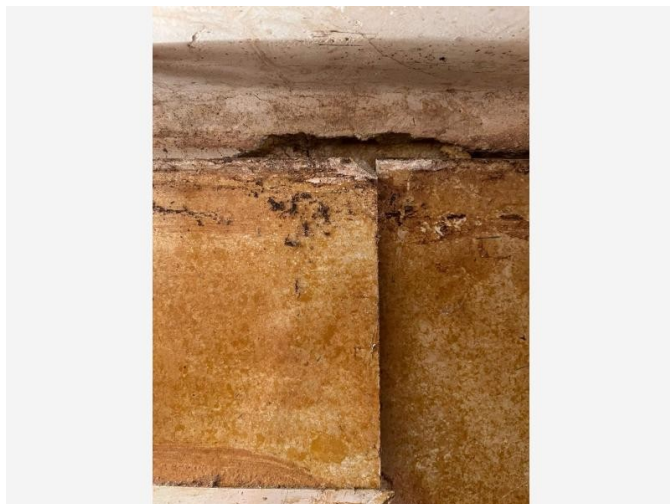
Eindbeoordeling materiaalrisico	Verhoogd materiaalrisico en/of verhoogde kans op vezelvrijgave
---------------------------------	--

Gebondenheid	Categorie 1: hechtgebonden in oorsprong
Asbestsoort (vezeltype)	Crocidoliet aanwezig
Asbestconcentratie	Laag (< 50%)
Afschermingsgraad van het gehele materiaal	Geheel of deels (ook) vrij aan de binnenlucht
Toestand van het materiaal	Licht beschadigd, licht verweerd. Intact calciumsilicaatmateriaal of categorie III 'gebondenheid'

Beschrijving	cementplaat
Omgeving	Binnen
Primaire drager	Binnenwand
Asbestmateriaal	Plaat, paneel, tablet - Generiek
Bindmiddel van asbestmateriaal	Cement
Gebondenheid op basis van bindmiddel	Hecht
Hoeveelheid (oppervlakte - dikte - aantal)	• 6,30 m ² - 1,00 cm - 1 stuk
Totaal volume	0,063 m ³
Eenvoudig bereikbaar	Ja
Bevestigingswijze	<ul style="list-style-type: none">• Geklemd• Geschroefd
Identificatiemethode	Vaststelling zonder monsternamen
Destructieve handeling voor identificatie	Nee
Opmerking	De aangegeven hoeveelheden en gewichten zijn grove schattingen en kunnen niet worden gebruikt voor een gedetailleerde meetstaat voor werkzaamheden. Meerdere foto's in bijlage, raadpleegbaar via de Woningpas.

Het asbestmateriaal valt onder de mijlpaal van 2040.

Verwijderen

- Zorg voor een veilig beheer. Vermijd het beschadigen van het asbestmateriaal. Controleer de toestand jaarlijks op wijzigingen.

- Eenvoudige handelingen: mag via doe-het-zelf of door werknemer(s) met opleidingsattest eenvoudige handelingen
Platen mogen niet beschadigd of gebroken worden, het te verwijderen materiaal bevochtigen/fixeren, in daarvoor voorziene afvalzakken steken en dubbel verpakken bij transport. Beschermingsmaatregelen (masker FFP3, wegwerp overall, wegwerp handschoenen, afwasbaar schoeisel/overschoenen) in acht nemen voor de verwijderaar en voor de omgeving. Het materiaal breken is ten strengste verboden, dit zou vezelvrijgave veroorzaken. Indien twijfel of niet voldoende kennis schakel dan een erkend aannemer met attest eenvoudige handelingen of een asbestverwijderaar in. Zorg ervoor dat er GEEN resten gecontamineerd materiaal overblijven op de plaats van afbraak.

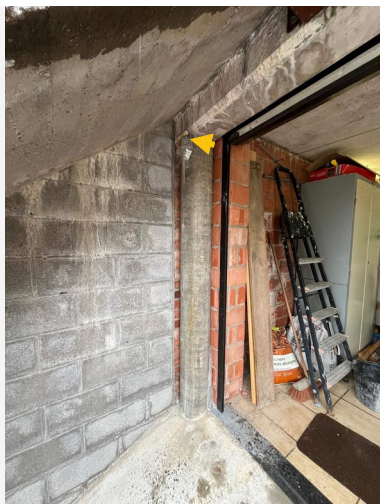
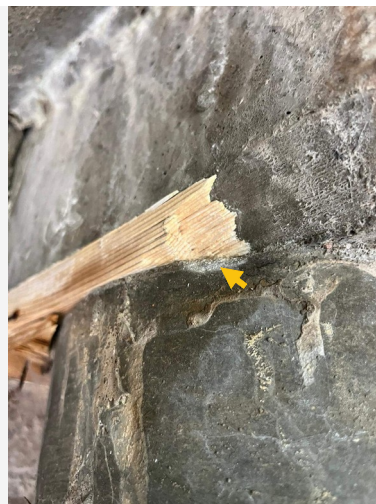
Eindbeoordeling materiaalrisico	Laag materiaalrisico en/of verlaagde kans op vezelvrijgave
---------------------------------	--

Gebondenheid	Categorie 1: hechtgebonden in oorsprong
Asbestsoort (vezeltype)	Alleen chrysotiel
Asbestconcentratie	Laag (< 50%)
Afschermingsgraad van het gehele materiaal	Geheel of deels vrij aan de buitenlucht
Toestand van het materiaal	Licht beschadigd, licht verweerd. Intact calciumsilicaatmateriaal of categorie III 'gebondenheid'

#	Type	Referentie	Resultaat
3.1	Puntmonster	GER001	Chrysotiel

Beschrijving	funderingspaal
Omgeving	Buiten
Primaire drager	Fundering-draagstructuur (horizontaal, verticaal)
Asbestmateriaal	betonpaal
Bindmiddel van asbestmateriaal	Cement
Gebondenheid op basis van bindmiddel	Hecht
Hoeveelheid (gewicht - aantal)	<ul style="list-style-type: none"> • 250,00 kg - 1 stuk • 250,00 kg - 1 stuk • 250,00 kg - 1 stuk • 100,00 kg - 1 stuk • 100,00 kg - 1 stuk
Totaal gewicht	950,00 kg
Eenvoudig bereikbaar	<p>Nee</p> <ul style="list-style-type: none"> • Verwijdering tast de bouwkundige integriteit aan.
Bevestigingswijze	<ul style="list-style-type: none"> • Geklemd • Verlijmd, ingegoten, versmeerd
Identificatiemethode	Vaststelling met monstername
Destructieve handeling voor identificatie	Nee
Opmerking	<p>Funderingspalen zijn asbesthoudend.</p> <p>De aangegeven hoeveelheden en gewichten zijn grove schattingen en kunnen niet worden gebruikt voor een gedetailleerde meetstaat voor werkzaamheden. Het is onmogelijk om een correct gewicht te bepalen voor deze toepassing.</p>

Het asbestmateriaal valt onder de mijlpaal van 2040.

Zorgvuldig beheren

- Zorg voor een veilig beheer. Vermijd het beschadigen van het asbestmateriaal. Controleer de toestand jaarlijks op wijzigingen.

- Eenvoudige handelingen: enkel door erkend asbestverwijderaar
Materiaal mag niet beschadigd of gebroken worden, het te verwijderen materiaal bevochtigen/fixeren, in daarvoor voorziene afvalzakken te steken en dubbel verpakken bij transport naar een asbestverwerker. Beschermingsmaatregelen (masker FFP3, pak, handschoenen,...) in acht nemen voor de verwijderaar en voor de omgeving. Het materiaal breken is ten strengste verboden, dit zou vezelvrijgave veroorzaken. Zorg ervoor dat er GEEN resten gecontamineerd materiaal overblijven op de plaats van afbraak. De adi geeft een advies omtrent de te nemen verwijderingsmaatregelen, maar de uiteindelijke keuze van de verwijderingsmethode ligt bij de gecertificeerde verwijderaar. Indien blijkt dat toegang tot de achterzijde van de funderingspalen niet mogelijk is, kan het noodzakelijk zijn om de verwijderingswerkzaamheden uit te voeren binnen een hermetisch afgesloten zone om de veiligheid en beheersing van asbestvezels te waarborgen.

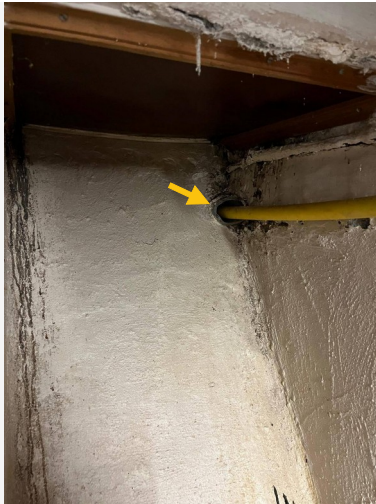
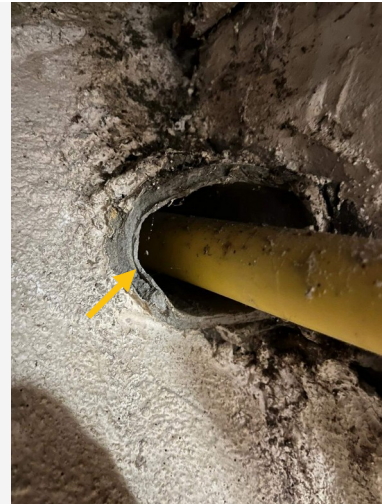
Eindbeoordeling materiaalrisico	Laag materiaalrisico en/of verlaagde kans op vezelvrijgave
---------------------------------	--

Gebondenheid	Categorie 1: hechtgebonden in oorsprong
Asbestsoort (vezeltype)	Crocidoliet aanwezig
Asbestconcentratie	Laag (< 50%)
Afschermingsgraad van het gehele materiaal	Geheel of deels vrij aan de buitenlucht
Toestand van het materiaal	Licht beschadigd, licht verweerd. Intact calciumsilicaatmateriaal of categorie III 'gebondenheid'

Beschrijving	cementmantelbuis
Omgeving	Binnen
Primaire drager	gastoevoer
Asbestmateriaal	Buis, koker, leiding, pijp, doorvoer
Bindmiddel van asbestmateriaal	Cement
Gebondenheid op basis van bindmiddel	Hecht
Hoeveelheid (lengte - omtrek - dikte - aantal)	<ul style="list-style-type: none">• 0,15 m - 15,00 cm - 3,00 cm - 1 stuk
Totaal volume	< 0,001 m ³
Eenvoudig bereikbaar	Nee <ul style="list-style-type: none">• Het asbestmateriaal is bedekt (uitgezonderd laag verf, coating, behang, kunststof, textiel) en het wegnemen van het bedekkende materiaal kan niet zonder het bedekkende materiaal te beschadigen.
Bevestigingswijze	<ul style="list-style-type: none">• Verlijmd, ingegoten, versmeerd
Identificatiemethode	Vaststelling zonder monstername
Destructieve handeling voor identificatie	Nee
Opmerking	De aangegeven hoeveelheden en gewichten zijn grove schattingen en kunnen niet worden gebruikt voor een gedetailleerde meetstaat voor werkzaamheden. Enkel de zichtbare afmetingen werden opgenomen in deze inventaris.

Het asbestmateriaal valt onder de mijlpaal van 2040.

Zorgvuldig beheren

- Zorg voor een veilig beheer. Vermijd het beschadigen van het asbestmateriaal. Controleer de toestand jaarlijks op wijzigingen.

- Eenvoudige handelingen: enkel door erkend asbestverwijderaar
Materiaal mag niet beschadigd of gebroken worden, het te verwijderen materiaal bevochtigen/fixeren, in daarvoor voorziene afvalzakken te steken en dubbel verpakken bij transport naar een asbestverwerker. Beschermingsmaatregelen (masker FFP3, pak, handschoenen,...) in acht nemen voor de verwijderaar en voor de omgeving. Het materiaal breken is ten strengste verboden, dit zou vezelvrijgave veroorzaken. Zorg ervoor dat er GEEN resten gecontamineerd materiaal overblijven op de plaats van afbraak. De ADI geeft een advies omtrent de te nemen verwijderingsmaatregelen, maar de uiteindelijke keuze van de verwijderingsmethode ligt bij de gecertificeerde verwijderaar. Indien blijkt dat de verwijdering niet mogelijk is via eenvoudige handelingen zullen de verwijderingswerkzaamheden worden uitgevoerd binnen een hermetisch afgesloten zone om de veiligheid en beheersing van asbestvezels te waarborgen.

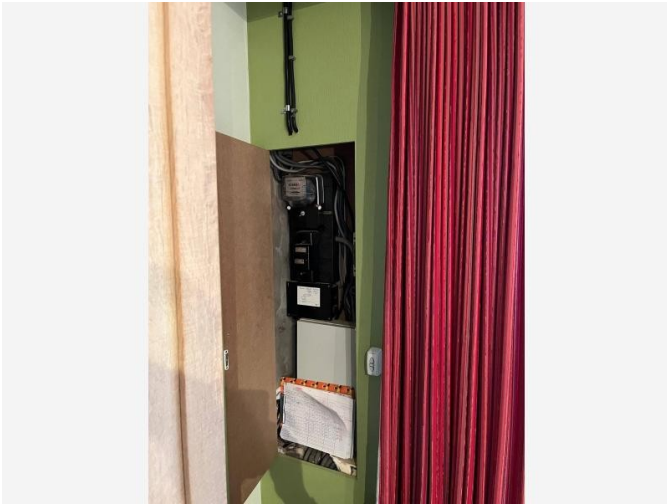
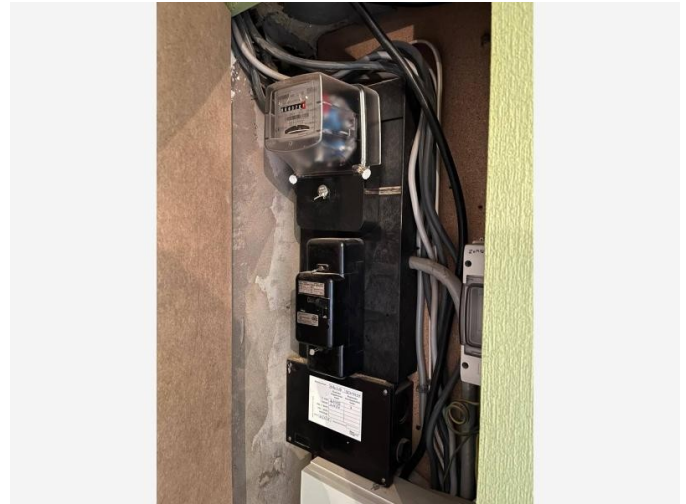
Eindbeoordeling materiaalrisico	Laag materiaalrisico en/of verlaagde kans op vezelvrijgave
---------------------------------	--

Gebondenheid	Categorie 1: hechtgebonden in oorsprong
Asbestsoort (vezeltype)	Crocidoliet aanwezig
Asbestconcentratie	Laag (< 50%)
Afschermingsgraad van het gehele materiaal	Geheel of deels (ook) vrij aan de binnenlucht
Toestand van het materiaal	Onbeschadigd, niet verweerd

Beschrijving	bakeliet
Omgeving	Binnen
Primaire drager	Communicatie en elektrische infrastructuur en uitrusting
Asbestmateriaal	Plaat, paneel, tablet - Type Bakeliet
Bindmiddel van asbestmateriaal	Kunststof of -hars
Gebondenheid op basis van bindmiddel	Hecht
Hoeveelheid (oppervlakte - dikte - aantal)	<ul style="list-style-type: none"> • 0,10 m² - 1,00 cm - 1 stuk • 0,50 m² - 1,00 cm - 1 stuk
Totaal volume	0,006 m ³
Eenvoudig bereikbaar	Ja
Bevestigingswijze	<ul style="list-style-type: none"> • Geschroefd
Identificatiemethode	Vaststelling zonder monstername
Destructieve handeling voor identificatie	Nee
Opmerking	<p>In de woning zijn enkele bakeliettoepassingen aanwezig. Hieronder vindt u een overzicht van de direct waarneembare en eenvoudig bereikbare toepassingen. Deze opsomming is niet limitatief:</p> <p>Kelder achter trap: stopcontact, salon: installatieautomaat, beplating.</p> <p>Meerdere foto's zijn bijgevoegd en raadpleegbaar via de Woningpas. De aangegeven hoeveelheden en gewichten zijn grove schattingen en kunnen niet worden gebruikt voor een gedetailleerde meetstaat voor werkzaamheden. Het is niet mogelijk om voor deze toepassingen een exacte oppervlakte te bepalen.</p>

Het asbestmateriaal valt onder de mijlpaal van 2040.

Zorgvuldig beheren

- Zorg voor een veilig beheer. Vermijd het beschadigen van het asbestmateriaal. Controleer de toestand jaarlijks op wijzigingen.

- Eenvoudige handelingen: mag via doe-het-zelf of door werknemer(s) met opleidingsattest eenvoudige handelingen
Bakeliet kan niet worden bemonsterd via niet-destructief onderzoek en kan asbest bevatten. Bij sloop of renovatie moet dit materiaal worden verwijderd. Deze bakeliettoepassing is verbonden met de elektriciteit van het pand. Laat de nutsmaatschappij controleren welke bakeliettoepassingen hun eigendom zijn en welke eigendom zijn van de pandeigenaar. Alle toepassingen die zich achter de meter bevinden, zijn geen eigendom van de nutsmaatschappij.

Bij twijfel dient een vakman, zoals een elektricien, deze toepassingen te verwijderen. Zorg ervoor dat het materiaal bij verwijdering niet breekt en beheer het zorgvuldig. Verpak het materiaal dubbel en draag de juiste beschermkleding. Breng het bakeliet zo snel mogelijk naar een erkende asbestverwerker.

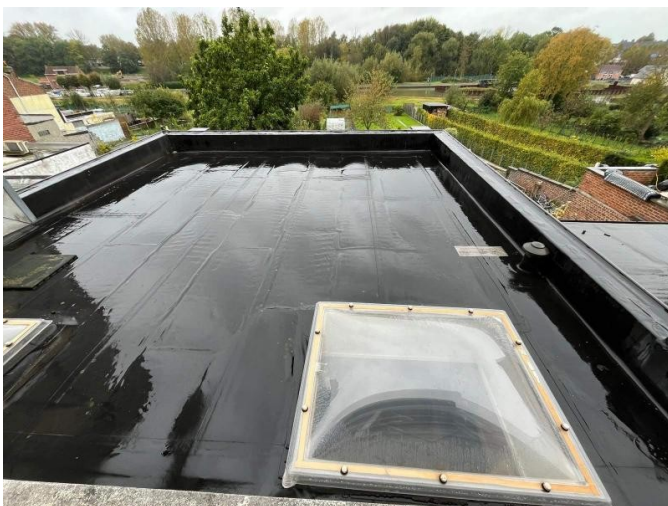
Het plat dak is vervaardigd uit rephanol. Dit materiaal is niet-asbesthoudend.

Bij het onderzoek werd uitsluitend de bovenste laag van de dakbedekking (rephanol) geïnspecteerd. Eventuele onderliggende (isolerende) lagen zijn niet onderzocht om het risico op lekschade te vermijden. Verder onderzoek behoort toe tot een destructief onderzoek. Extra foto in bijlage, raadpleegbaar via de Woningpas.

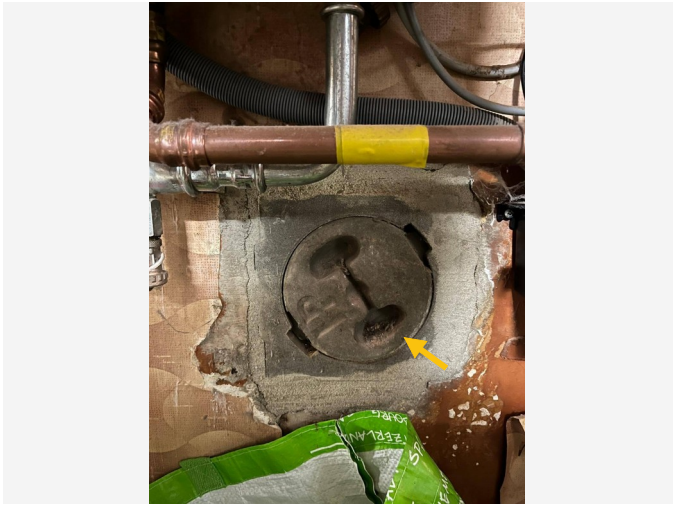
Het roetluik dat op de dag van inspectie waarneembaar en eenvoudig bereikbaar was, is vervaardigd uit beton en niet-asbestverdacht.

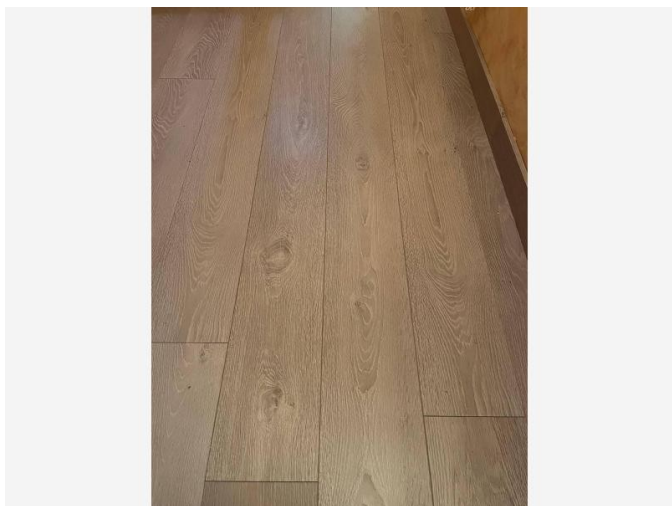
Er werden vloeren bovenop de zavel, chape of grondplaat aangebracht. De vloeren bestaan uit de volgende materialen: tegels (keramisch - beton/cementtegel met keramische toplaag), hout (laminaat), kurk en vinylzeil (niet-asbestverdacht).

Bij eventuele latere renovatie moeten de materialen en producten (zoals lijm, cement of andere) die zich onder de vloeren, plinten en dorpels bevinden worden gecontroleerd om als niet-asbestverdacht gecatalogiseerd te worden. Inspectie van het bovengenoemde valt buiten de scope van het niet-destructief onderzoek. Meerdere foto's in bijlage, raadpleegbaar via de Woningpas.

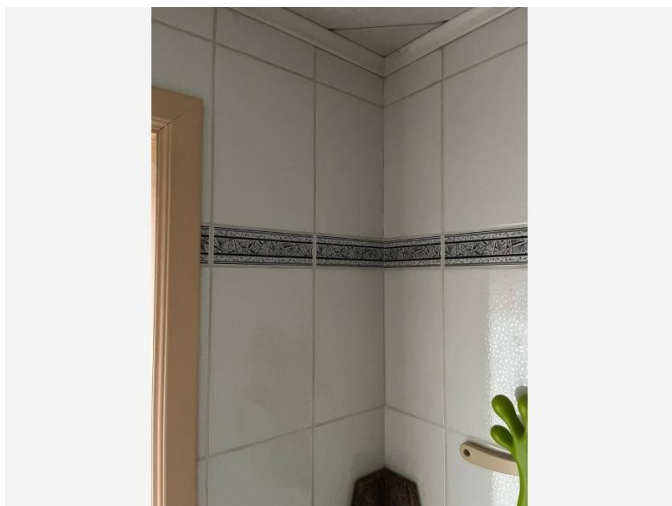
In het afzonderlijk toilet en de badkamer werden wandtegels aan de muren aangebracht. Deze tegels zijn in zeer goede staat, vertonen geen tekenen van vertering en zijn niet beschadigd.

Bij eventuele latere renovatie moeten de materialen en producten (zoals lijm en cement) onder de wandtegels gecontroleerd worden om te bepalen of ze als niet-asbestverdacht gecatalogiseerd kunnen worden. Volgens het inspectieprotocol van het niet-destructief onderzoek zijn deze materialen niet bemonsterbaar.

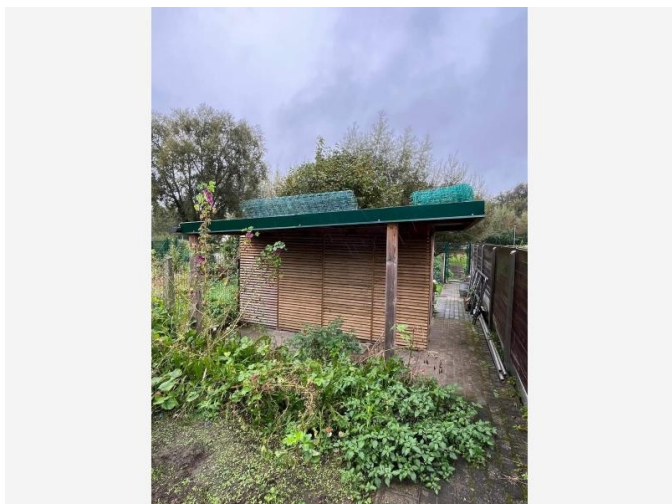
Tuinberging is opgebouwd met volgende materialen: betonvloerplaat, metalen dakplaten, baksteen & houten wanden. Er werden geen asbestverdachte materialen aangetroffen. Meerdere foto's in bijlage, raadpleegbaar via de Woningpas.

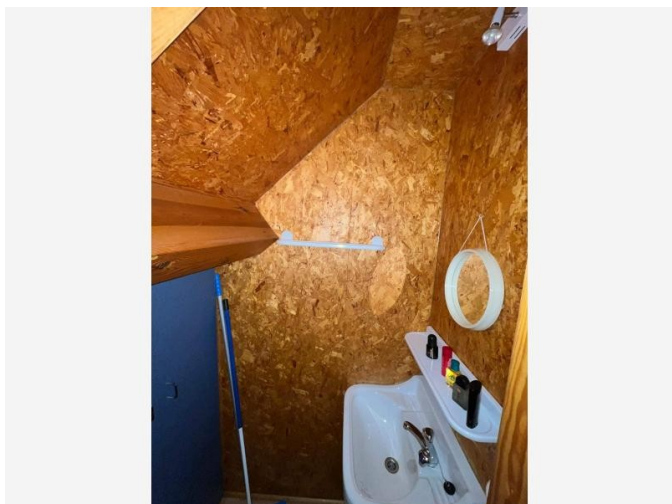
Er werden voorzetwanden geplaatst. De wanden bestaan uit volgende materialen: hout, gyproc/gipsplaat (beschilderd), OSB en kurk. Bij eventuele latere renovatie moeten de materialen/producten (lijm-pleisterwerk-spuitlagen-andere) die zich mogelijks achter de wanden bevinden gecontroleerd worden om als niet-asbestverdacht gecatalogeerd te worden. Het mengmonster van het pleisterwerk van de wanden die wel te bemonsteren waren gaf een negatief resultaat en was niet-asbesthoudend.

Inspectie van het bovengenoemde valt buiten de scope van het niet-destructief onderzoek.

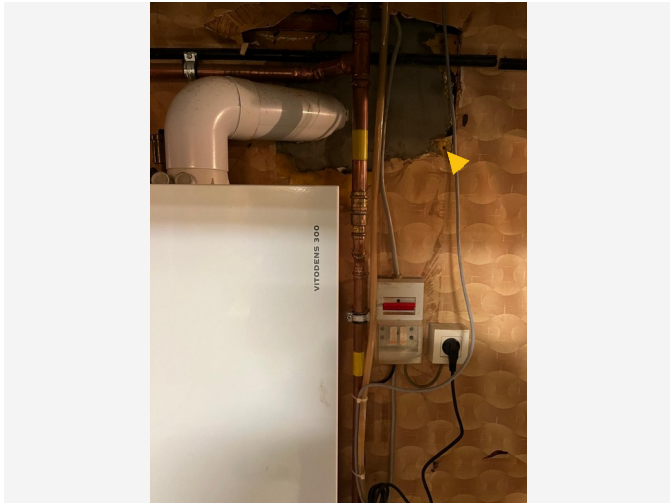
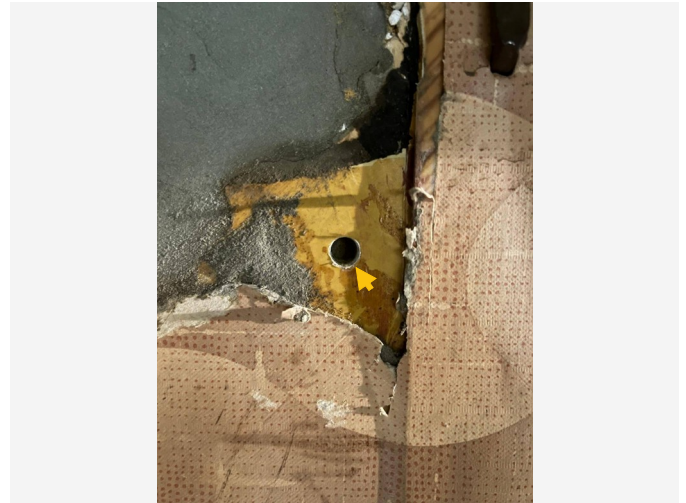
Geen asbest

Beschrijving	pleisterwerk - wand
Omgeving	Binnen
Primaire drager	Binnenwand
Bindmiddel van materiaal	Gips - kalk
Gebondenheid op basis van bindmiddel	Niet-hechtgebonden
Hoeveelheid (oppervlakte - dikte - aantal)	• 366,30 m ² - 0,40 cm - 1 stuk
Totaal volume	1,465 m ³
Identificatiemethode	Vaststelling met monstername
Destructieve handeling voor identificatie	Nee
Opmerking	<p>In volgende ruimtes van de woning is beperkt pleisterwerk aan de binnenwanden aanwezig: salon, eetplaats, inkomhal, trap/doorgang niv. -1, kelder achter trap (stookruimte), overloop niv. +1 & +2. Monstername werd uitgevoerd in de salon, stookruimte en trappenhall. Natte ruimte was niet van toepassing voor monstername (geen pleisterwerk wand).</p> <p>De monsternamepunten zijn na afloop gefixeerd met Amiseal Fix 11. Extra foto's van de monstername zijn bijgevoegd en kunnen worden geraadpleegd via de Woningpas.</p> <p>De opgegeven hoeveelheden en gewichten zijn slechts een ruwe schatting en kunnen niet worden gebruikt voor het opstellen van een meetstaat voor werkzaamheden.</p>
