Asbestinventarisatetest

Hooglatemweg 3, 9830 Sint-Martens-Latem

Attestnummer : 20240316-000157.000

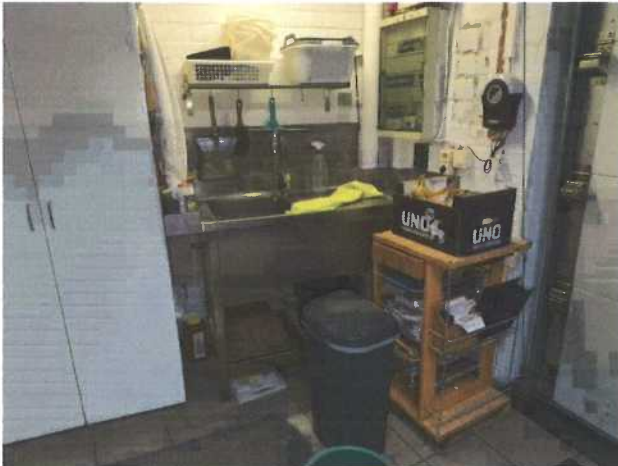
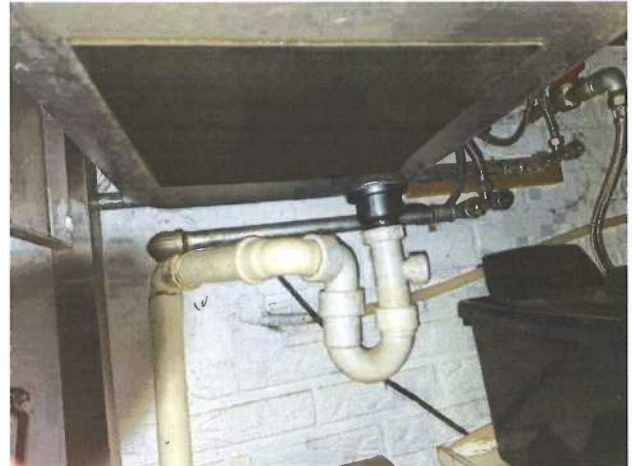
Fiche 1: Bitumen geluidslap spoelbak keuken

Eindbeoordeling materiaalrisico	Laag materiaalrisico en/of verlaagde kans op vezelvrijgave
---------------------------------	--

Beschrijving	Bitumen geluidslap spoelbak keuken
Omgeving	Binnen
Primaire drager	Sanitaire infrastructuur en uitrusting (toe- en afvoer)
Asbestmateriaal	Bitumen lap
Bindmiddel van asbestmateriaal	Bitumen (roofing, teer, asfalt)
Gebondenheid op basis van bindmiddel	Hecht
Hoeveelheid (gewicht - aantal)	• 0,30 kg - 1 stuk
Totaal gewicht	0,30 kg
Eenvoudig bereikbaar	Ja
Bevestigingswijze	• Verlijmd, ingegoten, versmeerd
Identificatiemethode	Vaststelling zonder monstername

Destructieve handeling voor identificatie	Nee
Opmerking	De asbesthoudendheid is een aanname. Staal nemen voor eventuele verwijdering of vervanging van het aanrecht of voor afbraak.

- Zorg voor een veilig beheer. Vermijd het beschadigen van het asbestmateriaal. Controleer de toestand jaarlijks op wijzigingen.

- Eenvoudige handelingen: mag via doe-het-zelf of door werknemer(s) met opleidingsattest eenvoudige handelingen
Vrijwel geen vezelvrijstelling bij verwijdering gezien het type en de beperkte omvang van het materiaal. Het is echter essentieel om de voorgeschreven beschermingsmaatregelen in acht te nemen.

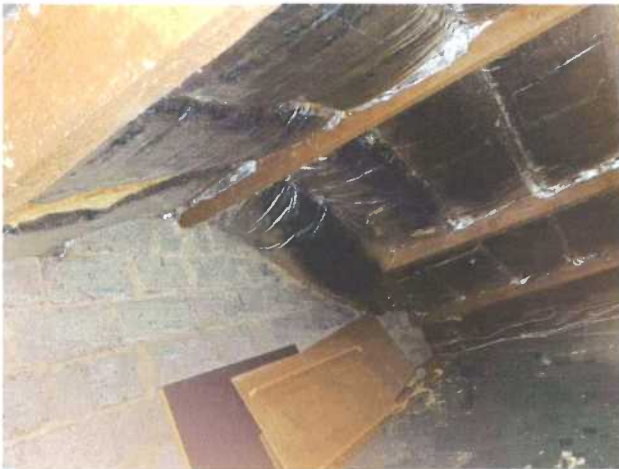
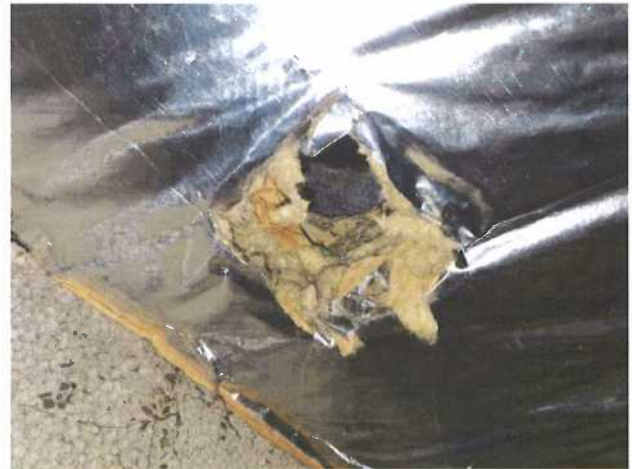
Fiche 2: Onderdak Woning

Eindbeoordeling materiaalrisico	Zeer laag materiaalrisico en/of zeer lage kans op vezelvrijgave
---------------------------------	---

#	Type	Referentie	Resultaat
2.1	Puntmonster	202403132001 Onderdak	Chrysotiel

Beschrijving	Onderdak Woning
Omgeving	Grenst aan binnen- en buitenlucht
Primaire drager	Schuin dak
Asbestmateriaal	Plaat, paneel, tablet - Type Menuiserie
Bindmiddel van asbestmateriaal	Cement
Gebondenheid op basis van bindmiddel	Hecht
Hoeveelheid (oppervlakte - dikte - aantal)	• 206,00 m ² - 0,40 cm - 1 stuk
Totaal volume	0,824 m ³

Eenvoudig bereikbaar	Nee <ul style="list-style-type: none"> Het asbestmateriaal is bedekt (uitgezonderd laag verf, coating, behang, kunststof, textiel) en het wegnemen van het bedekkende materiaal kan niet zonder het bedekkende materiaal te beschadigen.
Bevestigingswijze	<ul style="list-style-type: none"> Onbekend
Identificatiemethode	Vaststelling met monstername
Destructieve handeling voor identificatie	Nee
Opmerking	Hoeveelheid materiaal is een inschatting op basis van de grootte van de woning.

- Zorg voor een veilig beheer en verwijder dit asbestmateriaal wanneer het bij werken eenvoudig bereikbaar wordt. Controleer de toestand jaarlijks op wijzigingen.

- Eenvoudige handelingen: enkel door erkend asbestverwijderaar
Grote hoeveelheid hechtgebonden materiaal.

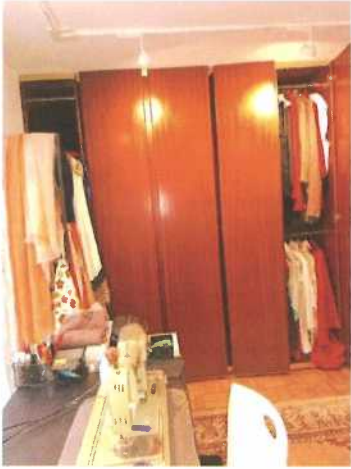
Beperkingen

Reden: Materiaal in opslag

Uitleg van de asbestdeskundige: In de woning zijn ingebouwde kasten en ander meubilair aanwezig. Daardoor is het een kwalitatieve inspectie van de woning niet 100% mogelijk. Materialen kunnen zo niet worden waargenomen.

Bij onderhoud van het terrein en vondst van overwoekerde materialen aan te raden dit te onderzoeken en indien nodig een staal te nemen voor eventuele werken, verwijdering of vervanging of voor afbraak.

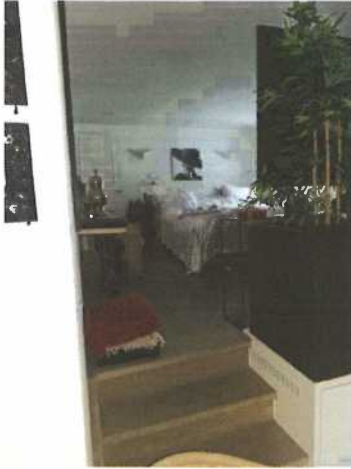
Fiche 4: Houtenvloer in slaapkamer

In de slaapkamer ligt een houtenvloer. Dit materiaal wordt als niet asbesthoudend beschouwd.

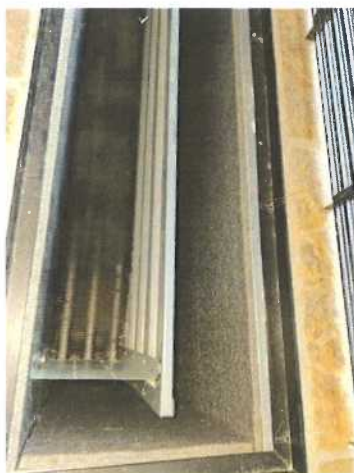
Fiche 5: Convectieputten

Er zijn 2 convectieputten waarbij enkel isolatie en metalen frames waar te nemen zijn. Dit zijn geen asbesthoudende materialen. Echter is het niet duidelijk welke materialen zich achter deze metalen frames bevinden. Het is daarom aan te raden dit te onderzoeken en indien nodig een staal te nemen voor eventuele werken, verwijdering of vervanging of voor afbraak.

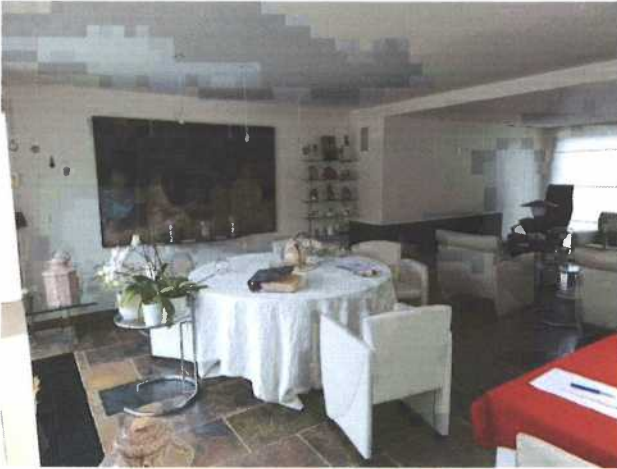
Fiche 6: Tegelvloeren

Staalname van de lijm kan niet uitgevoerd worden omdat deze zich achter de tegels bevindt. Daarenboven zijn er zijn geen gebroken tegels teruggevonden. De tegels zelf lijken niet vervaardigd te zijn uit asbesthoudende materialen.

Het is aan te raden een staal te nemen voor eventuele verwijdering of vervanging of voor afbraak.

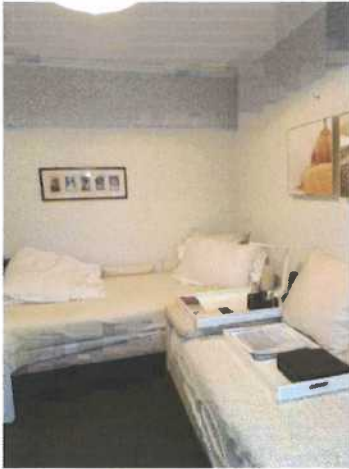
Fiche 7: Muren

De muren in de verschillende ruimtes van de woning zijn gemaakt van vezelplaten of gyproc panelen. Deze materialen worden als niet-asbesthoudend gezien. Het is niet duidelijk wat er zich achter de muurafwerking bevindt. Het is daarom aan te raden dit te onderzoeken en indien nodig een staal te nemen voor eventuele werken, verwijdering of vervanging of voor afbraak.

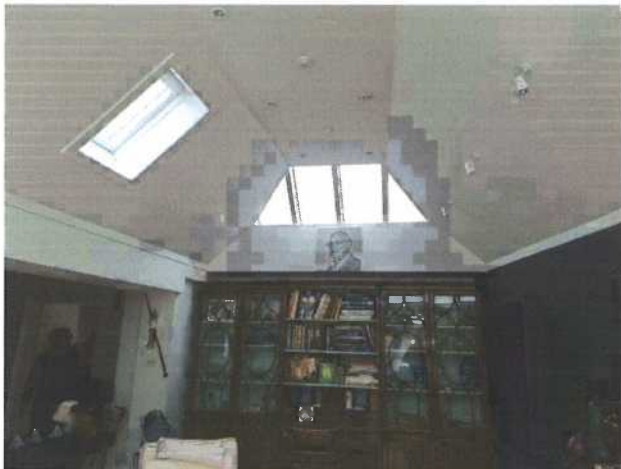
Fiche 8: Plafond

Het plafond in de verschillende ruimtes in de woning is gemaakt van vezelplaten of gyprocpanelen. Deze materialen worden als niet-asbesthoudend gezien. Het is niet duidelijk wat er zich achter de plafonduafwerking bevindt. Het is daarom aan te raden dit te onderzoeken en indien nodig een staal te nemen voor eventuele werken, verwijdering of vervanging of voor afbraak.

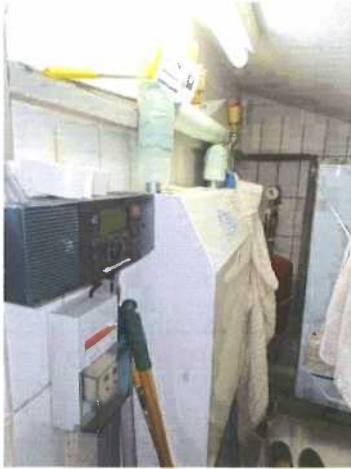
Fiche 9: Faience lijm tegels stookplaats

In de wasplaats bevinden zich faience tegels in perfecte staat.

Staalname van de lijm kan niet uitgevoerd worden omdat deze zich achter de tegels bevindt. Daarenboven zijn er geen gebroken tegels teruggevonden.

Het is aan te raden een staal te nemen voor eventuele verwijdering of vervanging of voor afbraak.

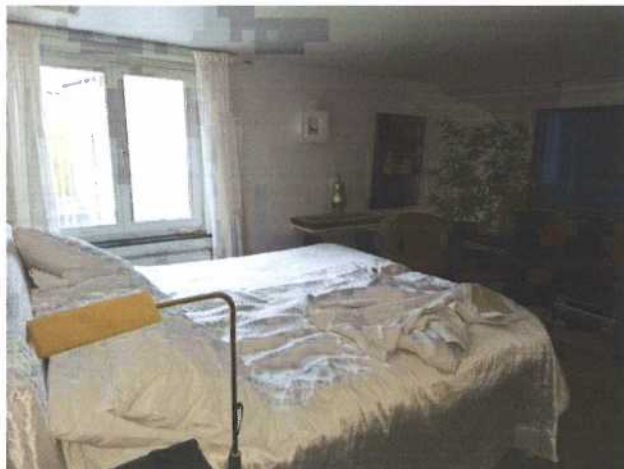
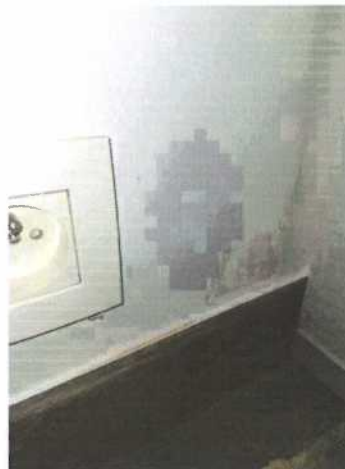
Fiche 10: Pleisterwerk muren

Geen asbest

#	Type	Referentie	Resultaat
10.1	Mengmonster	202402141002 Pleister muur	Geen asbest

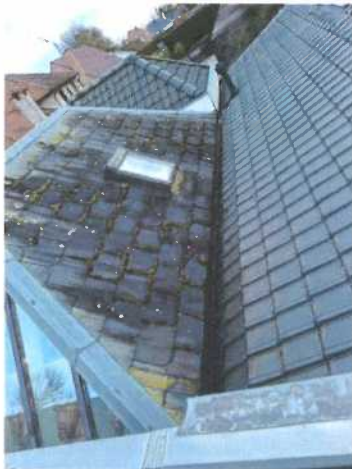
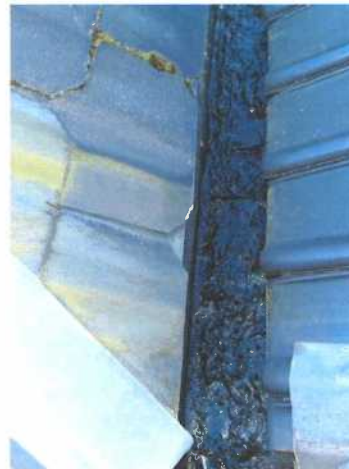
Fiche 11: Leien dak

Geen asbest

#	Type	Referentie	Resultaat
11.1	Puntmonster	202403132004 Leien	Geen asbest

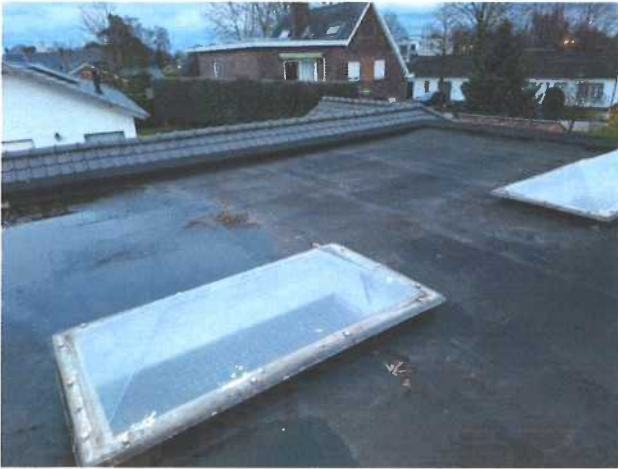
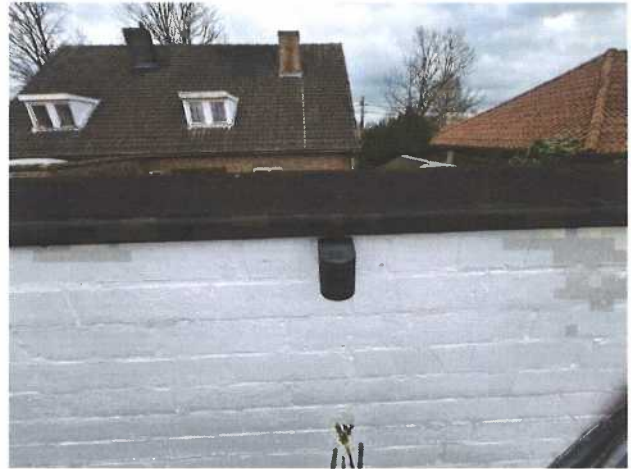
Fiche 12: Bitumen dak + muurafwerking

Geen asbest

#	Type	Referentie	Resultaat
12.1	Puntmonster	20240224004 Bitumen Plat dak	Geen asbest
