# Asbestinventarisatattest

Zwijnaardsesteenweg 681, 9000 Gent

Attestnummer : 20260907-000226.000

**Asbestveilig** (maar niet asbestvrij)

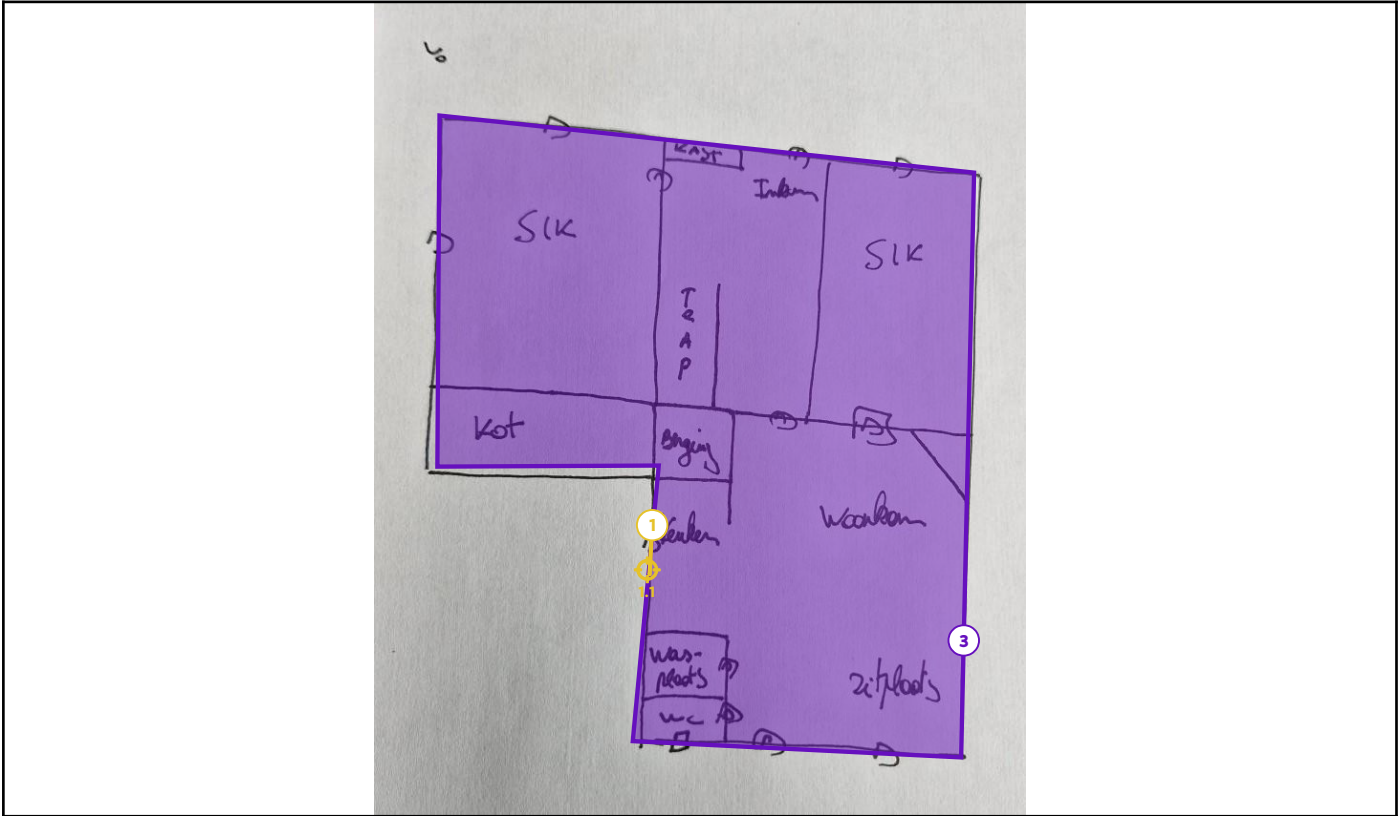
# Plan 1.3: gelijkvloers kopie kopie

| Beschrijving | Type | Actie |
|---|---|---|
| 1. Vensterbank (raam keuken) | Asbestmateriaal | Zorgvuldig beheren |

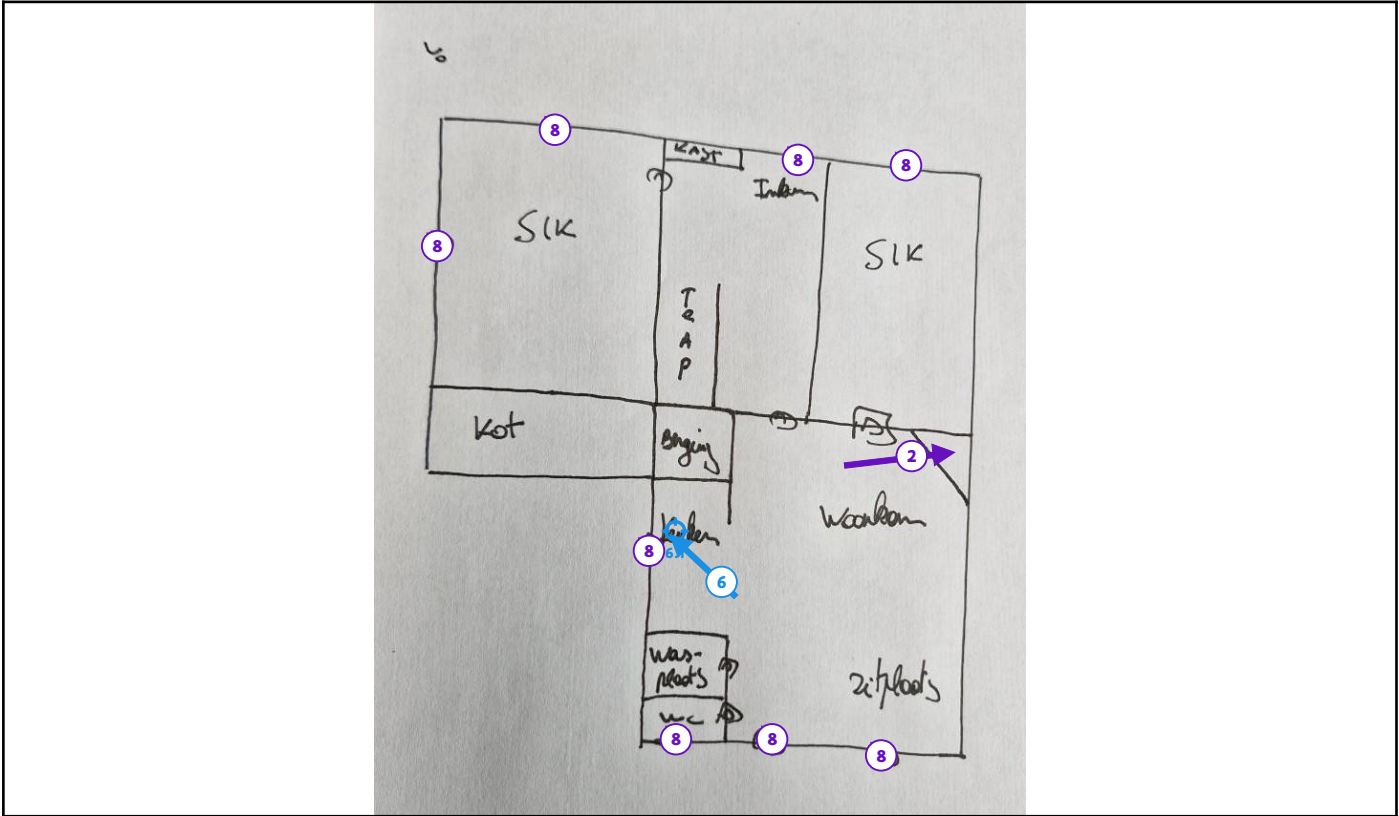
# Plan 1.4: gelijkvloers kopie kopie kopie

| Beschrijving | Type | Actie |
|---|---|---|
| 2. Materialen van rookgaskanalen | Beperking | - |

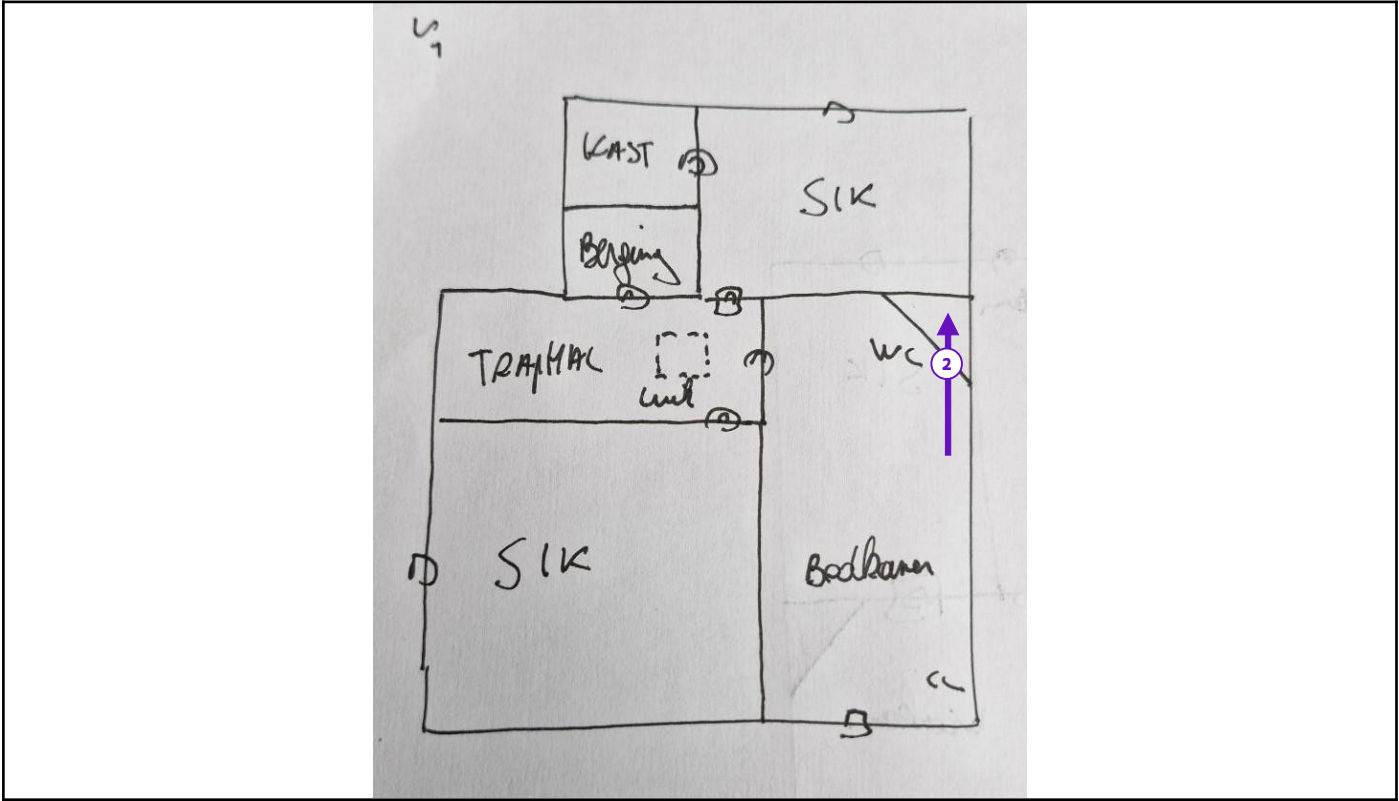
# Plan 1.8: 1ste verdieping kopie kopie kopie

| Beschrijving | Type | Actie |
|---|---|---|
| 2. Materialen van rookgaskanalen | Beperking | - |

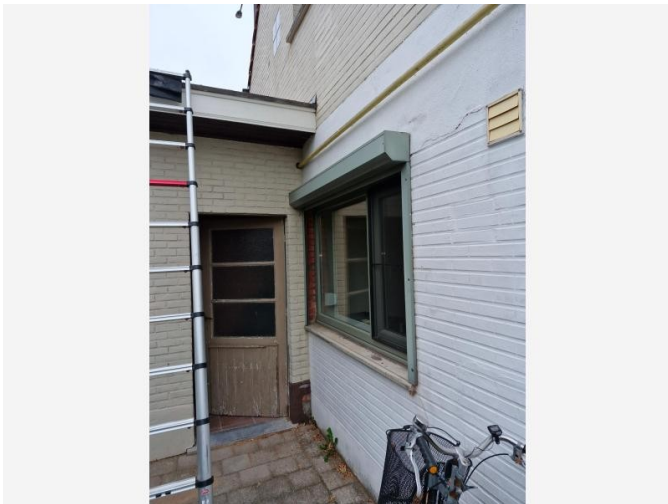
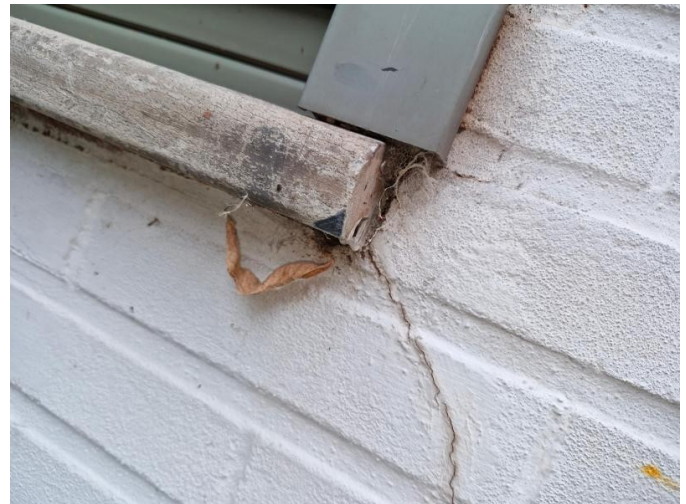
Overzichtsfoto

Detailfoto

Het asbestmateriaal valt onder de mijlpaal van 2040.

| Eindbeoordeling materiaalisico | Zeer laag materiaalisico en/of zeer lage kans op vezelvrijgave |

| Gebondenheid | Categorie 1: hechtgebonden in oorsprong |
| Asbestsoort (vezeltype) | Alleen chrysotiel aanwezig |
| Asbestconcentratie | Laag (< 50%) |
| Toestand van het materiaal | Onbeschadigd, niet verweerd |

| # | Type | Referentie | Resultaat |
|---|---|---|---|
| 1.1 | Puntmonster | MM3 | Chrysotiel |

| Beschrijving | Vensterbank (raam keuken) |
| Asbestmateriaal | Plaat, paneel, tablet - Type Massal |
| Hoeveelheid (oppervlakte - dikte - aantal) | • 0,60 m <sup>2</sup> - 3,00 cm - 1 stuk |

Zorgvuldig beheren

- Zorg voor een veilig beheer. Vermijd het beschadigen van het asbestmateriaal. Controleer de toestand jaarlijks op wijzigingen.

- Eenvoudige handelingen: mag via doe-het-zelf of door werknemer(s) met opleidingsattest eenvoudige handelingen

- Asbest intact houden: De vensterbank mag niet worden gebroken of beschadigd. De verwijdering gebeurt handmatig, zonder te zagen, breken of slijpen, om vezelvrijzetting te voorkomen.
- Waterverneveling: Waternevel kan worden gebruikt om de verspreiding van vezels te beperken.
- PBM's : Beschermende kleding, handschoenen en halfgelaatsmasker (FFP3).

- Reinigen: Werkmateriaal, ladders en de onderliggende balken moeten na de werkzaamheden worden schoongemaakt met vochtige, wegwerpbare doeken.

- Afval verpakken: Al het asbestafval moet dubbel worden verpakt in speciale asbestzakken.
- Afvoeren: Het dubbel verpakte afval moet veilig worden afgevoerd naar een containerpark of opgehaald worden door een gespecialiseerde ophaler.
- Opkuisen en douchen: Alle gebruikte doeken, de beschermende kleding en de verpakkingsmaterialen moeten samen met het asbestafval worden verwerkt. Na het verwijderen van de beschermende kleding moet er onmiddellijk worden gedoucht.

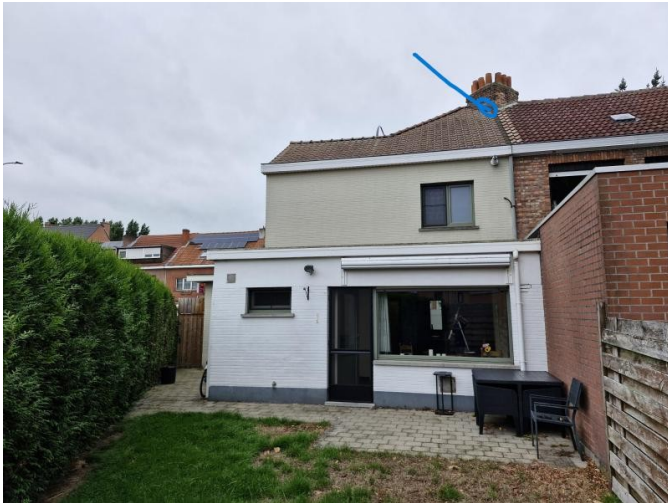
Situeringsfoto

**Reden:** Het te onderzoeken materiaal situeert zich hoger dan 3,50 m te rekenen vanaf een veilige ondergrond

Onmogelijk om de rookgaskanalen te zien, enkel door destructief werk kan dit bezichtigd worden.

De rookgaskanalen kunnen asbesthoudend zijn.

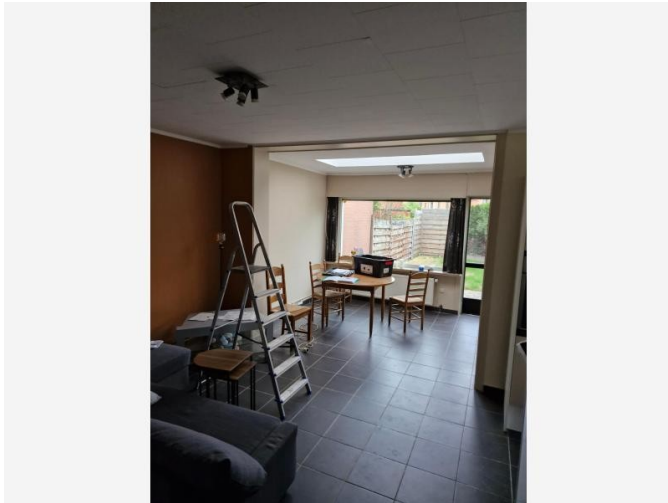
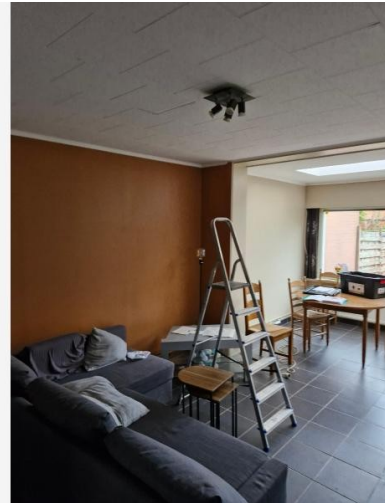
De valse plafonds zijn niet asbestverdacht.

Het mogelijk achterliggend pleisterwerk kan wel asbesthoudend zijn. ( dit kan niet bemonsterd worden, zonder destructief werk)

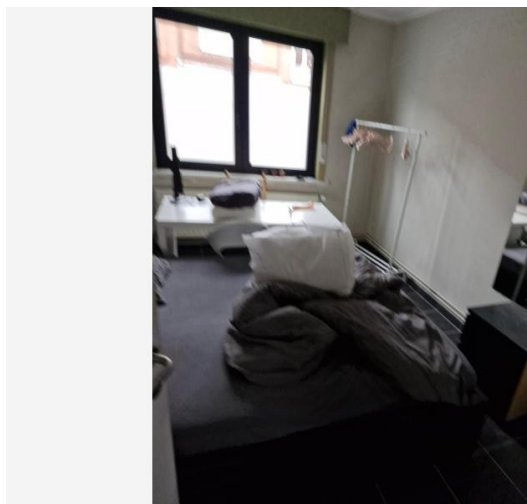
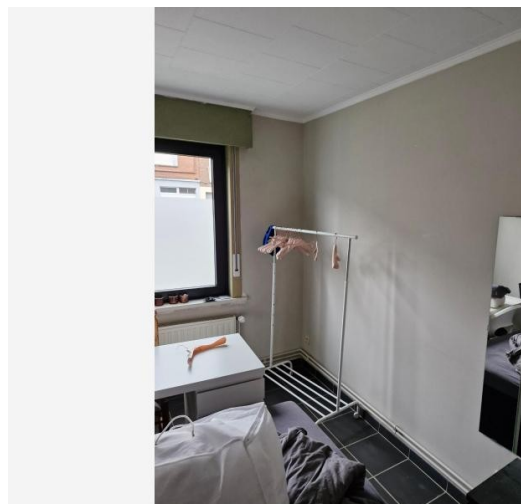
De valse muren zijn niet asbestverdacht.

Het mogelijk achterliggend pleisterwerk kan wel asbesthoudend zijn. ( dit kan niet bemonsterd worden, zonder destructief werk)

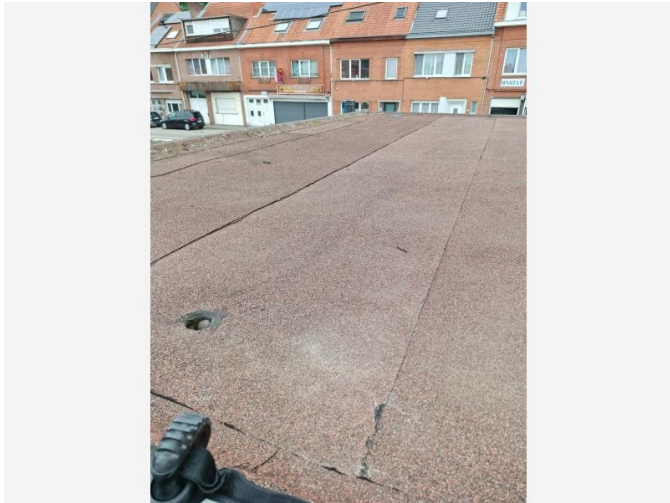
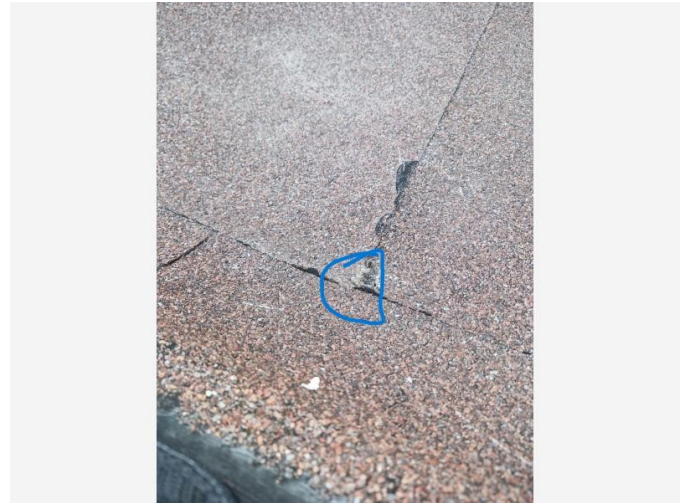
## Fiche 5: Roofing (platte daken)

Geen asbest

| # | Type | Referentie | Resultaat |
|---|---|---|---|
| 5.1 | Puntmonster | MM2 | Geen asbest |

| Opmerking | Enkel de toplaag werd bemonsterd.<br><br>Indien er nog roofinglagen onderliggend zijn, kunnen deze asbesthoudend zijn. |

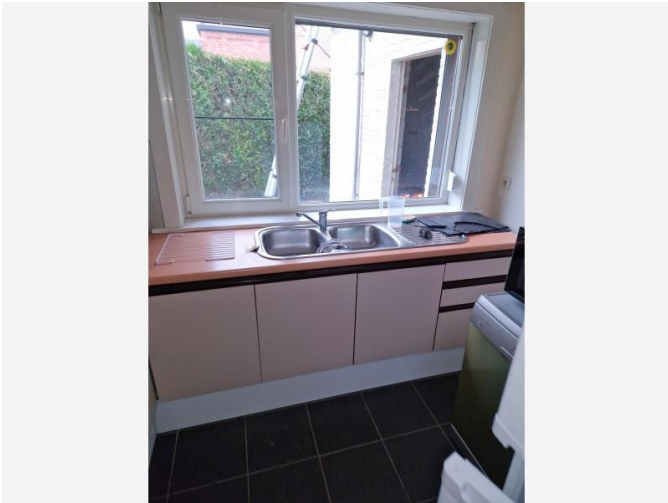
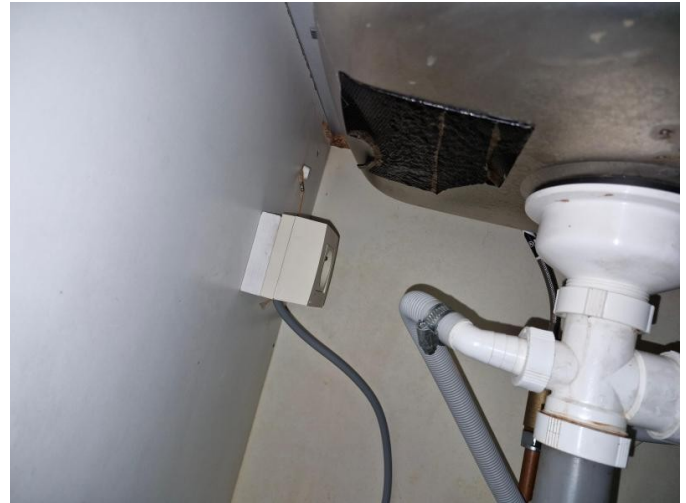
## Fiche 6: teerlaag (spoelbak)

Geen asbest

| # | Type | Referentie | Resultaat |
|---|---|---|---|
| 6.1 | Puntmonster | MM4 | Geen asbest |

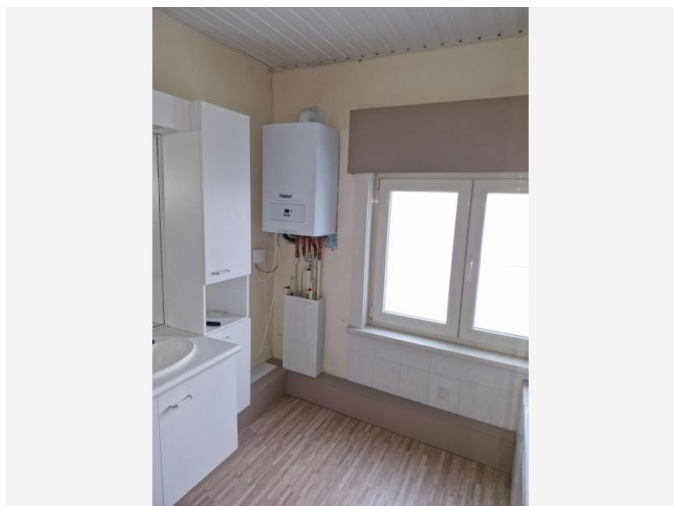
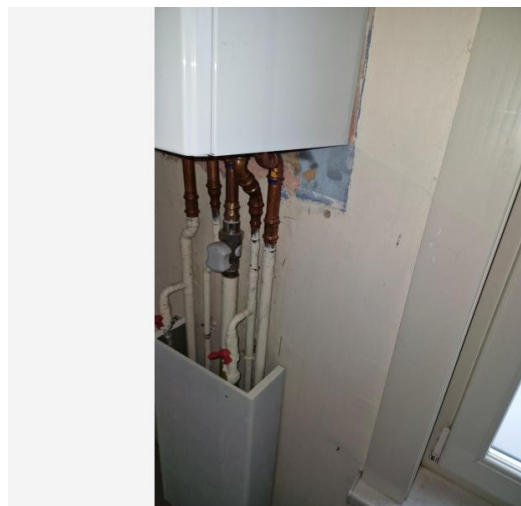
Geen asbest

| # | Type | Referentie | Resultaat |
|---|---|---|---|
| 7.1 | Mengmonster | MM1 | Geen asbest |

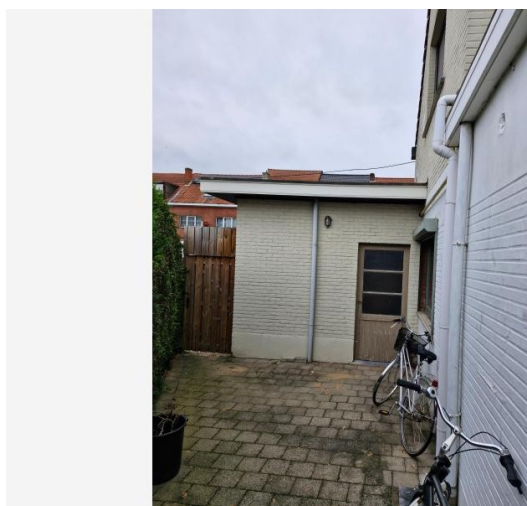
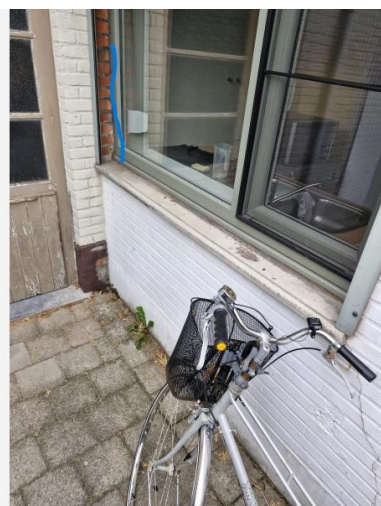
### Fiche 8: kit (ramen)

| Beschrijving | Notitie | Terug te vinden op plannen |
|---|---|---|
| Fiche 8: kit (ramen) | De kit is indrukbaar en laat geen markeringen achter, niet asbestverdacht. | Plan 1.4: gelijkvloers kopie kopie<br>Plan 1.6: 1ste verdieping kopie |

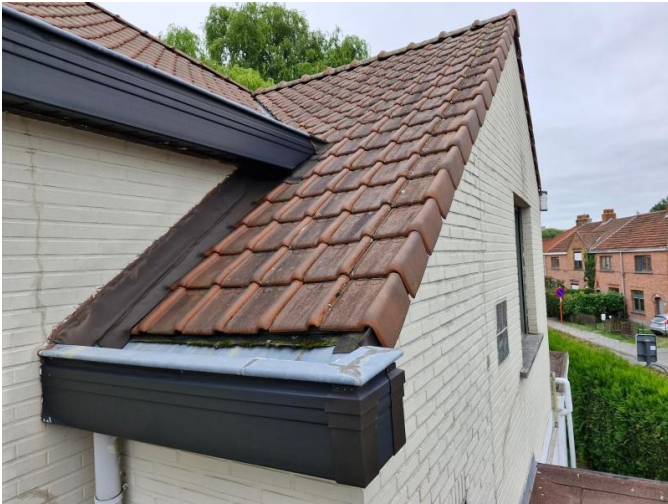
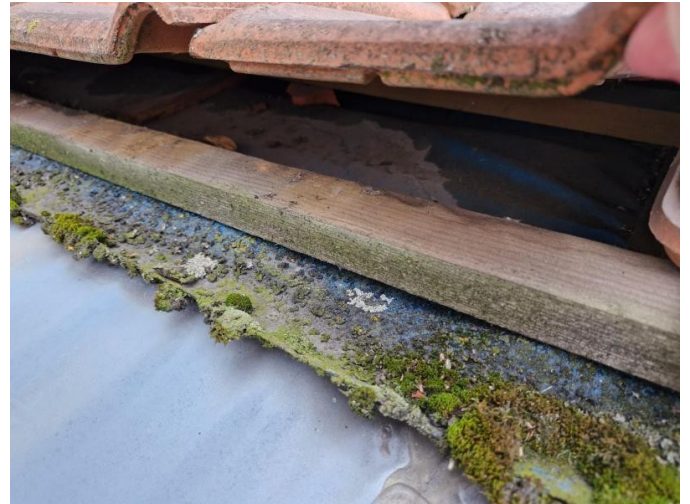
## Fiche 9: Materialen onder dakbedekking

| Beschrijving | Notitie | Terug te vinden op plannen |
|---|---|---|
| Fiche 9: Materialen onder dakbedekking | Het onderdak is een doek, koracfleece. ( ook factuur in bijlages) | Plan 1.7: 1ste verdieping kopie kopie |

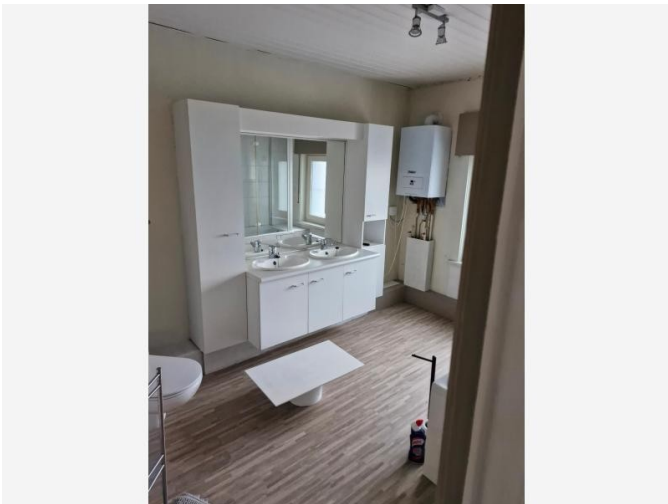
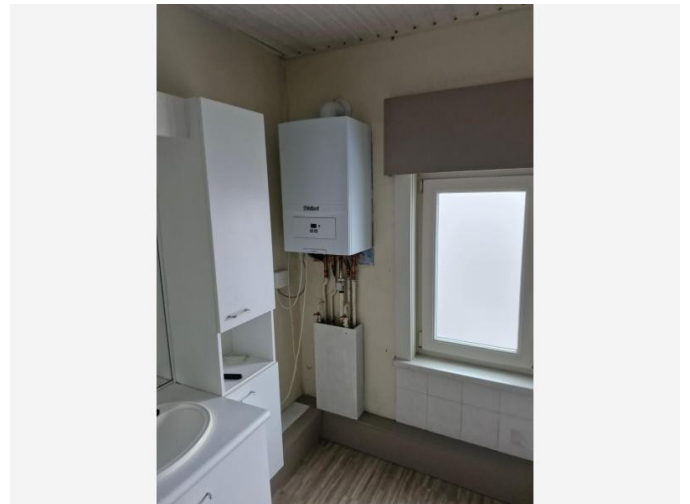
## Fiche 10: Materialen aan de stookketel

| Beschrijving | Notitie | Terug te vinden op plannen |
|---|---|---|
| Fiche 10: Materialen aan de stookketel | De ketel is gefabriceerd in 2021. | Plan 1.6: 1ste verdieping kopie |
