# Asbestinventarisatetest

Rooigemlaan 41, 9000 Gent

Attestnummer : **20260428-000272.000**

Uitgegeven op : **28.04.2026**

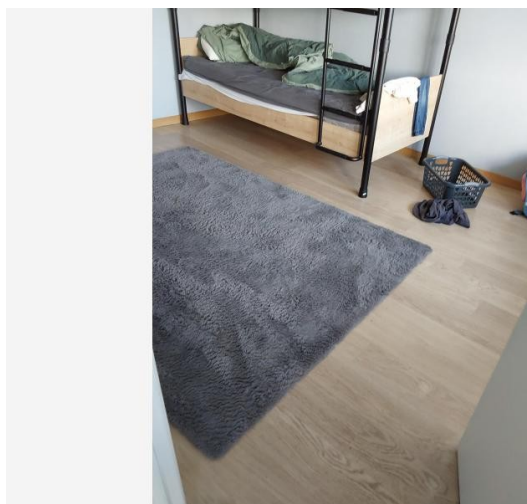
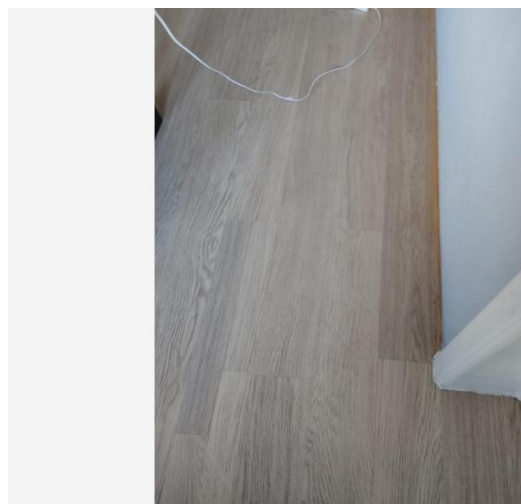
# Fiche 1: Niet waarneembare toepassingen onder laminaatvloer

Op het tweede verdiep asbesthoudende colovinyltegels en zwarte lijm gevonden. Waarschijnlijk hier ook onder de laminaat maar niet kunnen zien.

PVC/HOUT/gyproc bevat geen asbest.

De deskundige kan geen uitspraak doen over onderliggende materialen .

Daarbij kan een aanvullend destructief onderzoek uitsluitel bieden .

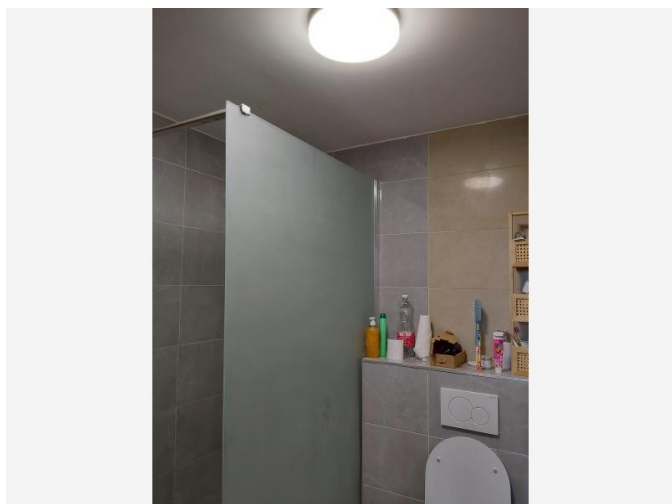
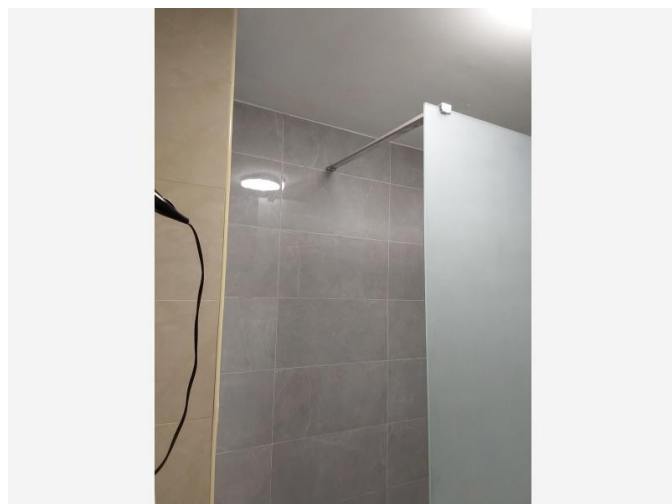
## Fiche 2: tegellijm niet te bemonsteren zonder destructief onderzoek

Geen vrije te bemonsteren lijm gespot. Tegellijm kan asbesthoudend zijn. Een destructief onderzoek kan uitsluitel brengen.

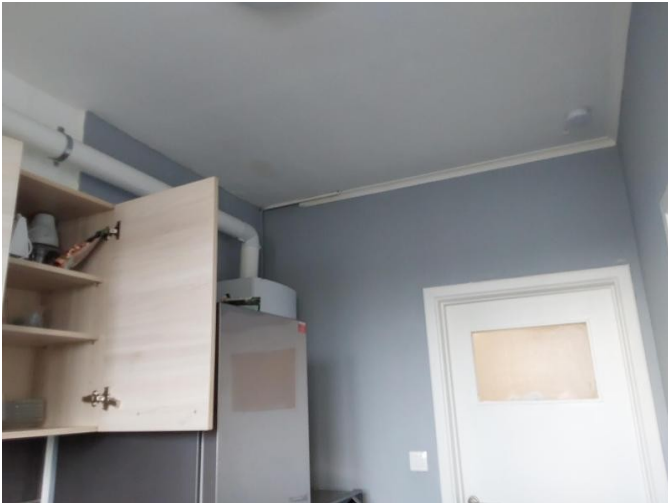
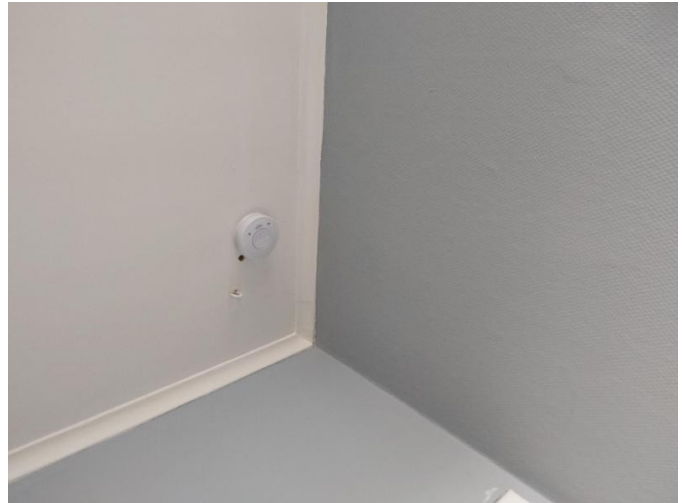
## Fiche 3: bepleistering op de plafonds

Geen asbest

| # | Type | Referentie | Resultaat |
|---|---|---|---|
| 3.1 | Mengmonster | 2 | Geen asbest |

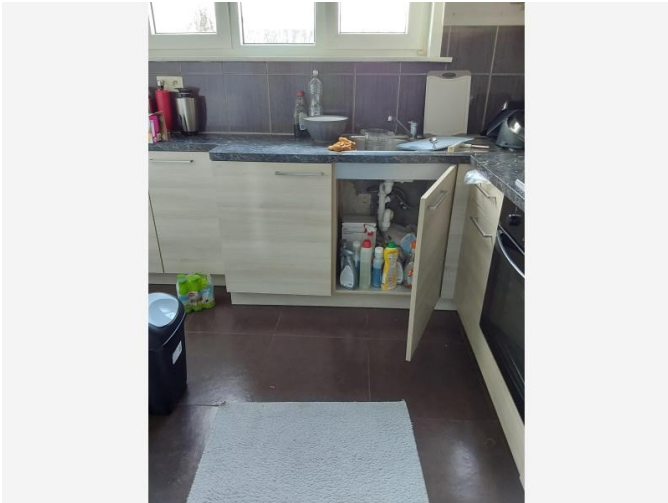
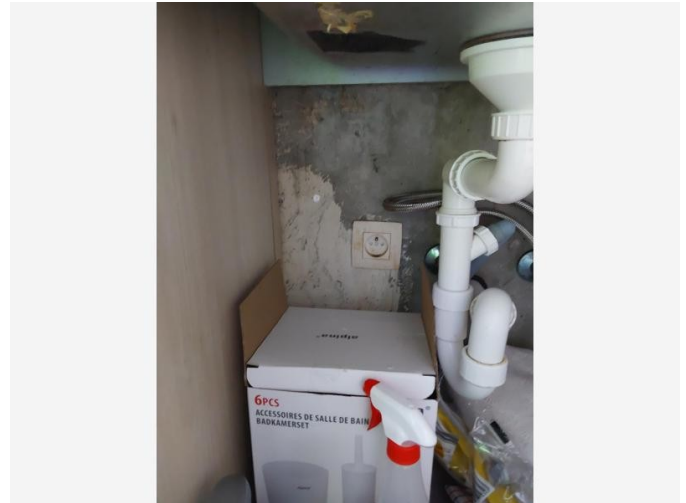
## Fiche 4: bepleistering op de muren

Geen asbest

| # | Type | Referentie | Resultaat |
|---|---|---|---|
| 4.1 | Mengmonster | 1 | Geen asbest |

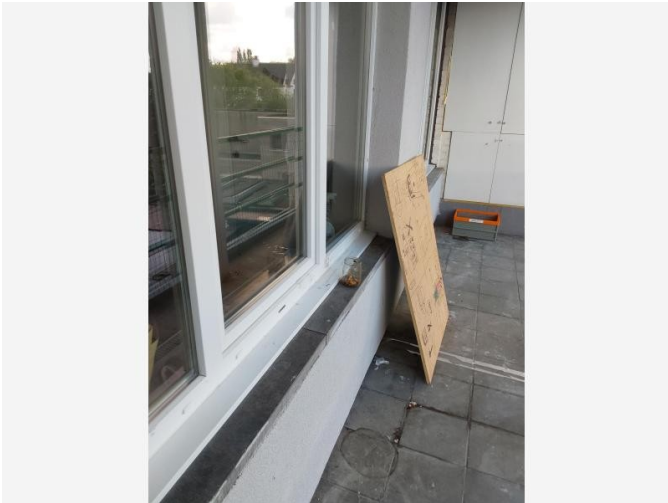
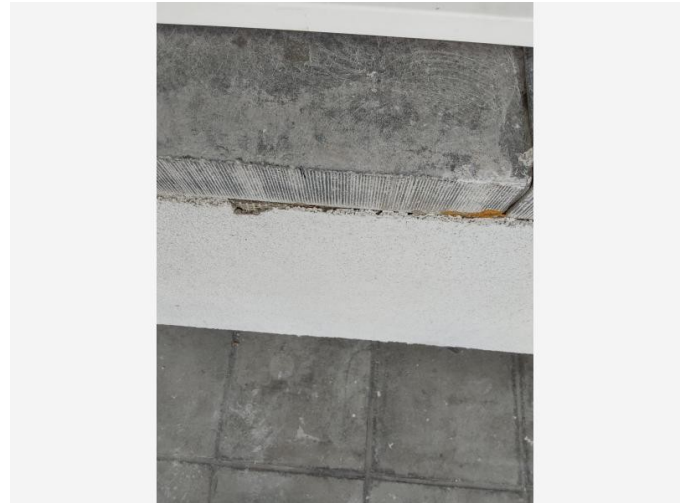
## Fiche 5: crepie gevel

Geen asbest

| # | Type | Referentie | Resultaat |
|---|---|---|---|
| 5.1 | Mengmonster | 3 | Geen asbest |

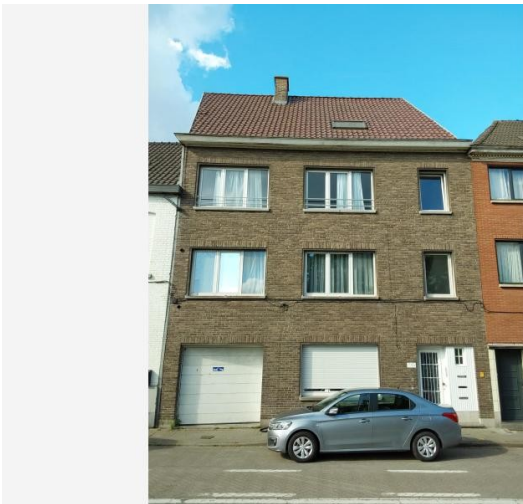
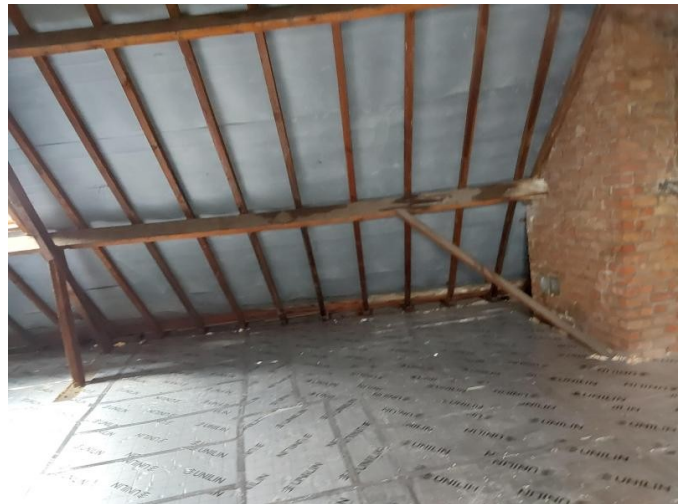
## Fiche 8: materialen onder de dakbedekking

| Beschrijving | Notitie | Terug te vinden op plannen |
|---|---|---|
| Fiche 8: materialen onder de dakbedekking | biplex | Plan 1.4: rooigemlaan |

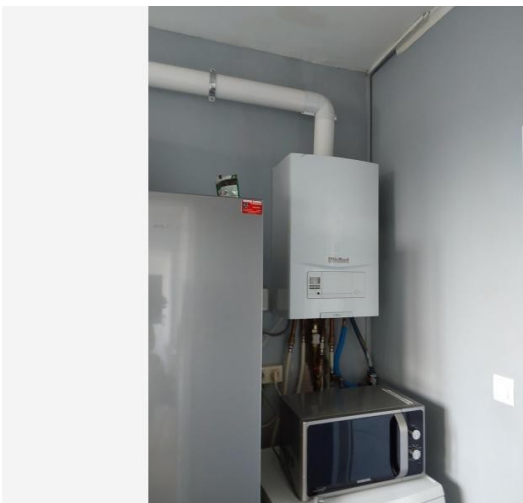
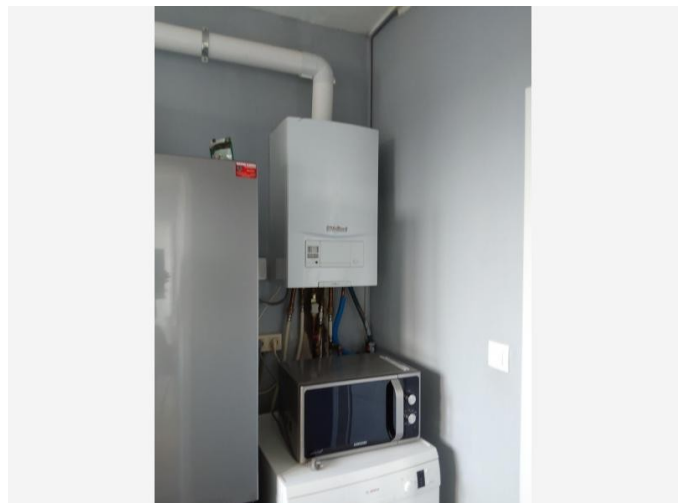
## Fiche 9: materialen aan de stookketel

| Beschrijving | Notitie | Terug te vinden op plannen |
|---|---|---|
| Fiche 9: materialen aan de stookketel | De zichtbare materialen rondom de stookketel zijn niet asbestverdacht. | Plan 1.3: App |

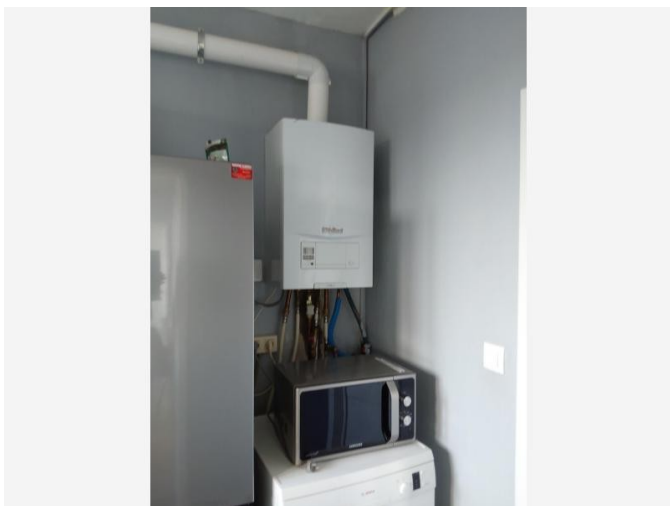
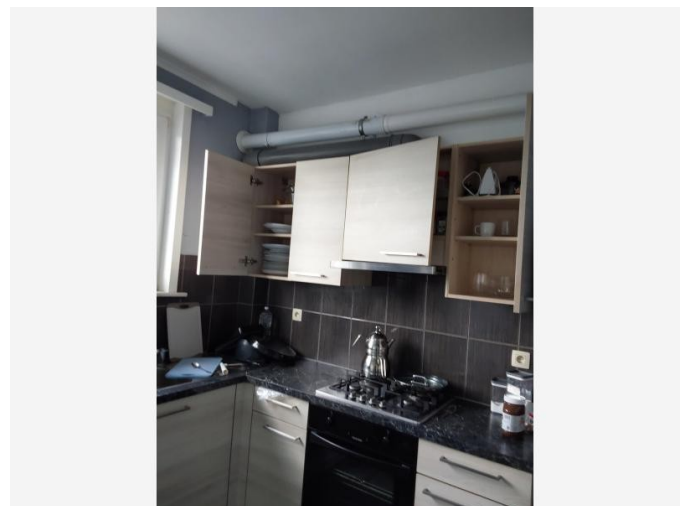
### Fiche 10: schouwpijp

| Beschrijving | Notitie | Terug te vinden op plannen |
|---|---|---|
| Fiche 10: schouwpijp | Door de hoogte niet in de schouw kunnen kijken (meer dan 3.5 m) en vermits beneden de schouw aangesloten is, niet in de schouwpijp kunnen kijken om te zien of er asbest materialen aanwezig zijn. | - |
