# Asbestinventarisatattest

Rooigemlaan 39, 9000 Gent

Attestnummer : 20260428-000273.000

## Zone 1: Collectief woongebouw

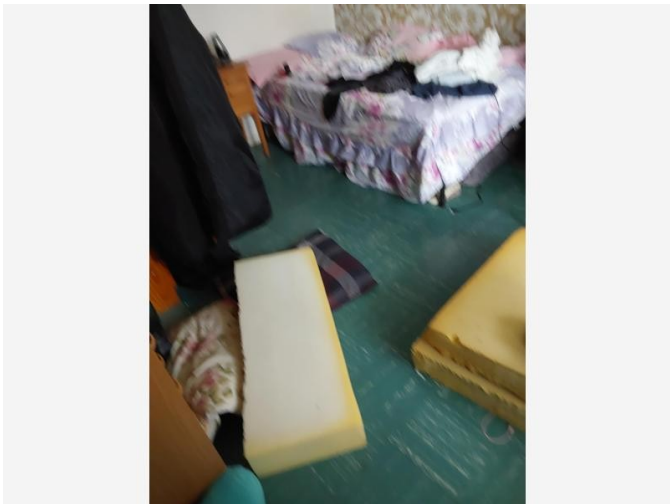
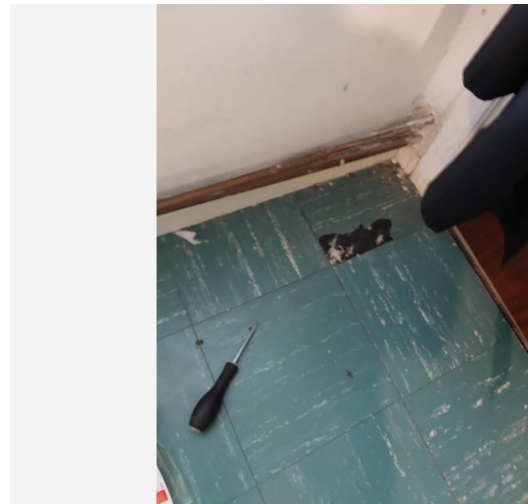
Het asbestmateriaal valt onder de mijlpaal van 2040.

| Eindbeoordeling materiaalrisico | Laag materiaalrisico en/of verlaagde kans op vezelvrijgave |

| Asbestsoort (vezeltype) | Alleen chrysotiel aanwezig |
| Asbestconcentratie | Laag (< 50%) |
| Toestand van het materiaal | Licht beschadigd, licht verweerd. Intacte calciumsilicaatplaat of materiaal met categorie 3-gebondenheid |

| # | Type | Referentie | Resultaat |
|---|---|---|---|
| 1.1 | Puntmonster | 4 | Chrysotiel |

| Beschrijving | colovinyl tegels |

- Zorg voor een veilig beheer. Vermijd het beschadigen van het asbestmateriaal. Controleer de toestand jaarlijks op wijzigingen.

- Hermetische zone (erkend asbestverwijderaar)  
Alléén voor professionele erkende asbestverwijderaars omwille van stofvorming bij verwijderen en vrijkomen van vezels wat onvermijdelijk is.

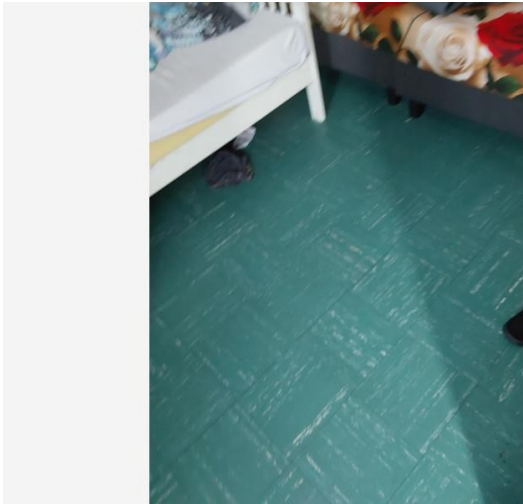
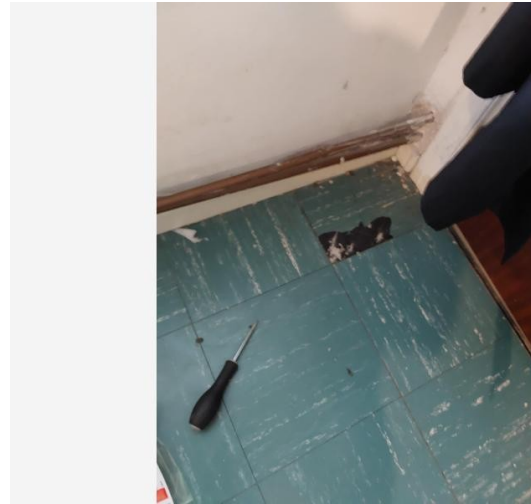
Het asbestmateriaal valt onder de mijlpaal van 2040.

| Eindbeoordeling materiaalrisico | Zeer laag materiaalrisico en/of zeer lage kans op vezelvrijgave |

| Asbestsoort (vezeltype) | Alleen chrysotiel aanwezig |
| Afschermingsgraad van het gehele materiaal | Stootvaste afscherming of omkasting |
| Toestand van het materiaal | Licht beschadigd, licht verweerd. Intacte calciumsilicaatplaat of materiaal met categorie 3-gebondenheid |

| # | Type | Referentie | Resultaat |
|---|---|---|---|
| 2.1 | Mengmonster | 5 | Chrysotiel |

| Beschrijving | zwarte lijm |
| Eenvoudig bereikbaar | <p>Nee</p> <ul style="list-style-type: none"><li>• Het asbestmateriaal is bedekt (uitgezonderd laag verf, coating, behang, kunststof, textiel) en het wegnemen van het bedekkende materiaal kan niet zonder het bedekkende materiaal te beschadigen.</li></ul> |

- Zorg voor een veilig beheer. Vermijd het beschadigen van het asbestmateriaal. Controleer de toestand jaarlijks op wijzigingen.
- Zorg voor een veilig beheer en verwijder dit asbestmateriaal wanneer het bij werken eenvoudig bereikbaar wordt. Controleer de toestand jaarlijks op wijzigingen.

- Hermetische zone (erkend asbestverwijderaar)  
Alléén voor professionele erkende asbestverwijderaars omwille van stofvorming bij verwijderen en vrijkomen van vezels.

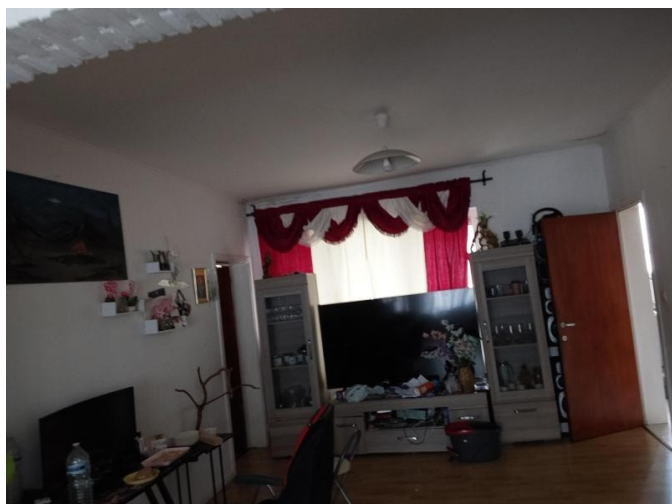
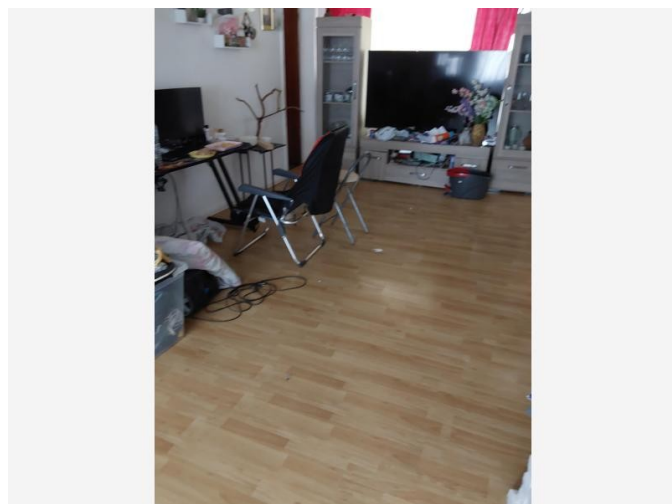
## Fiche 3: Niet waarneembare toepassingen onder laminaatvloer

PVC/HOUT/gyproc bevat geen asbest.

De deskundige kan geen uitspraak doen over onderliggende materialen .

Daarbij kan een aanvullend destructief onderzoek uitsluitsel bieden .

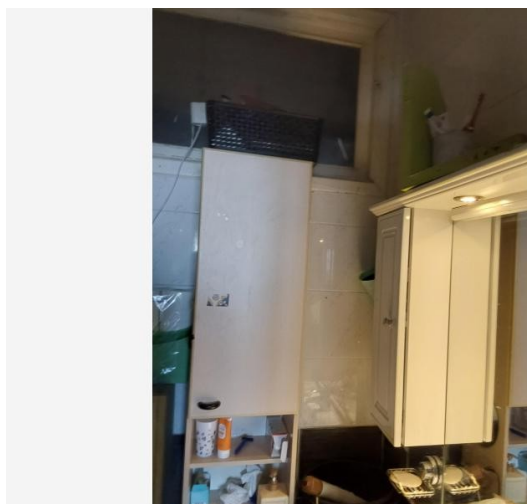
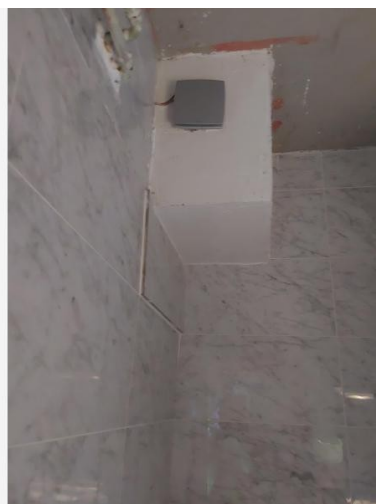
## Fiche 4: tegellijm niet te bemonsteren zonder destructief onderzoek

Geen vrije te bemonsteren lijm gespot. Tegellijm kan asbesthoudend zijn. Een destructief onderzoek kan uitsluitel brengen.

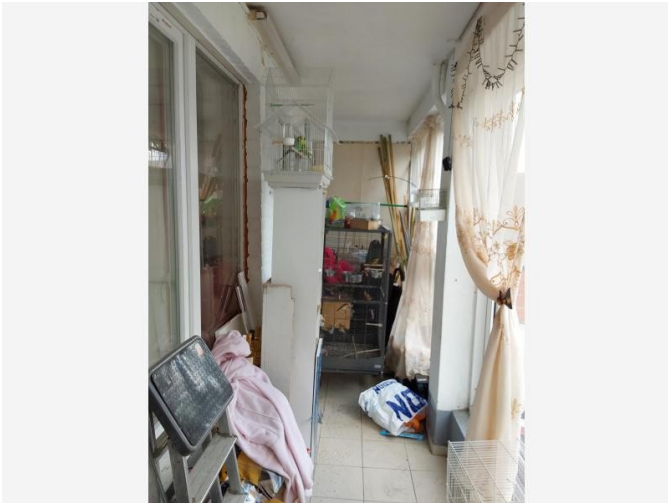
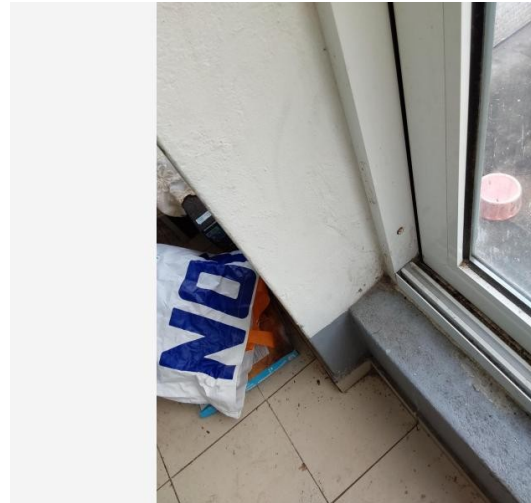
## Fiche 5: crepie gevel

Geen asbest

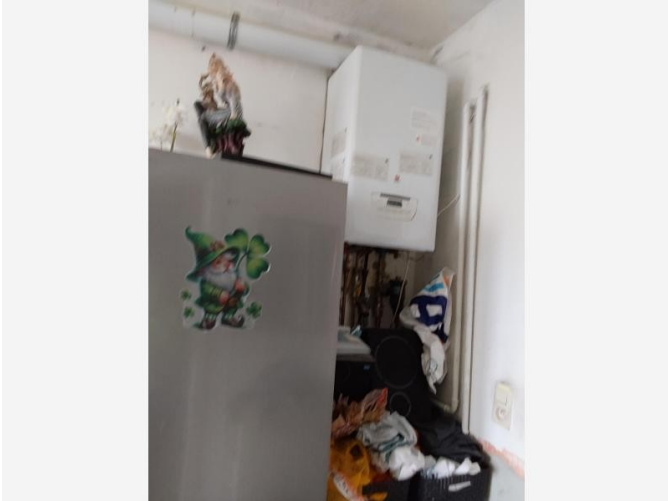
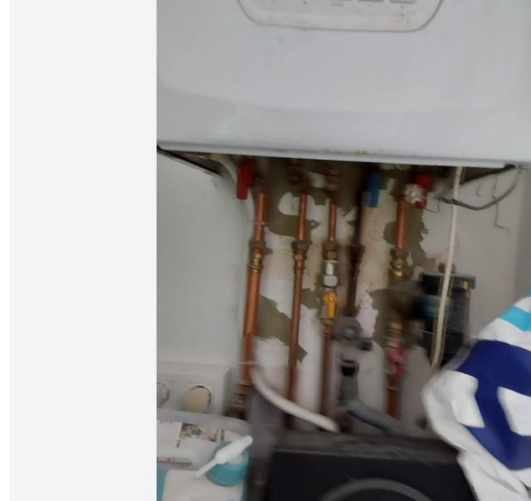
## Fiche 6: bepleistering op de muren

Geen asbest

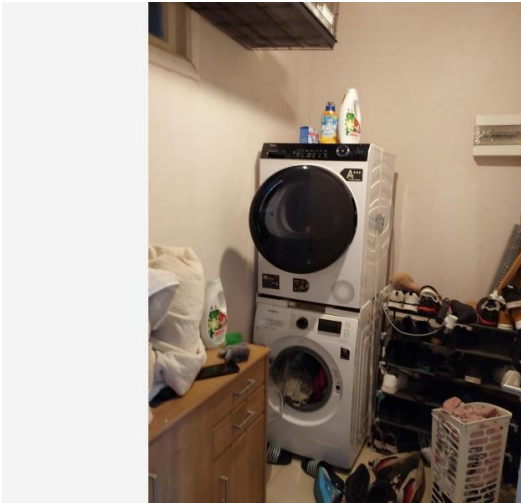
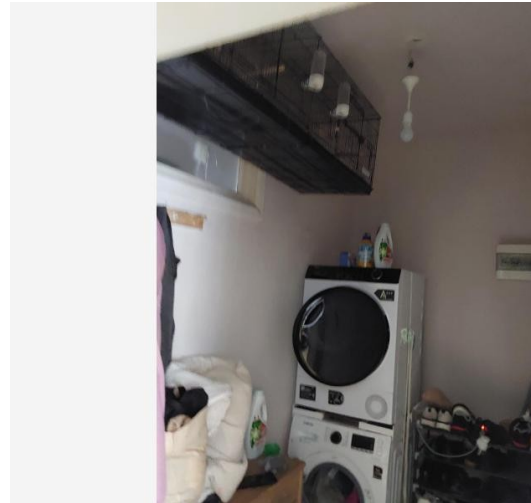
## Fiche 7: bepleistering op de plafonds

Geen asbest

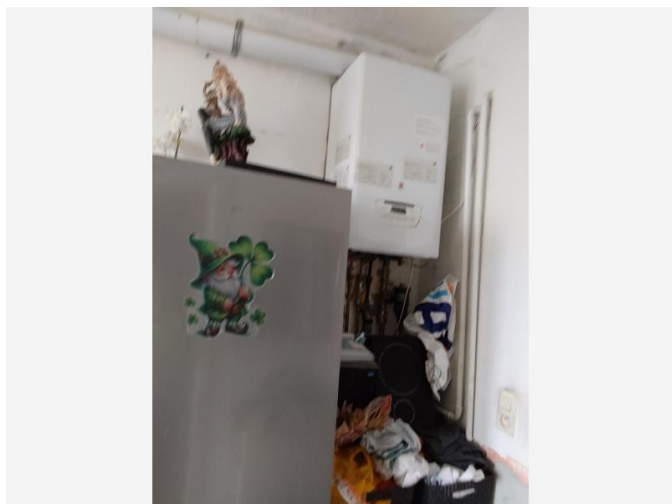
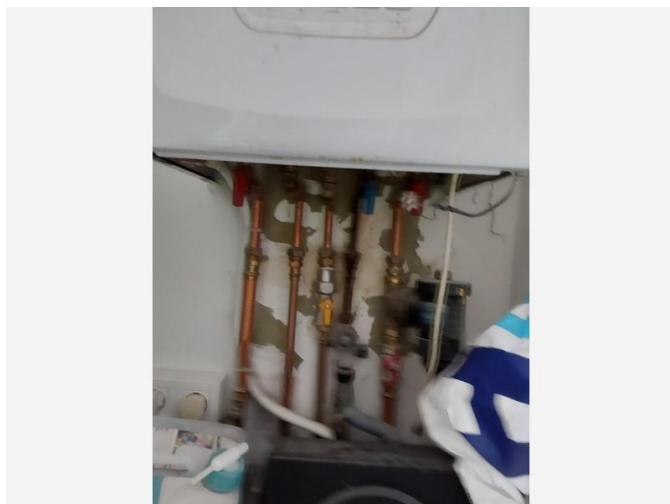
### Fiche 8: materialen aan de stookketel

| Beschrijving | Notitie | Terug te vinden op plannen |
|---|---|---|
| Fiche 8: materialen aan de stookketel | De zichtbare materialen rondom de stookketel zijn niet asbestverdacht. | Plan 1.2: App 39 |

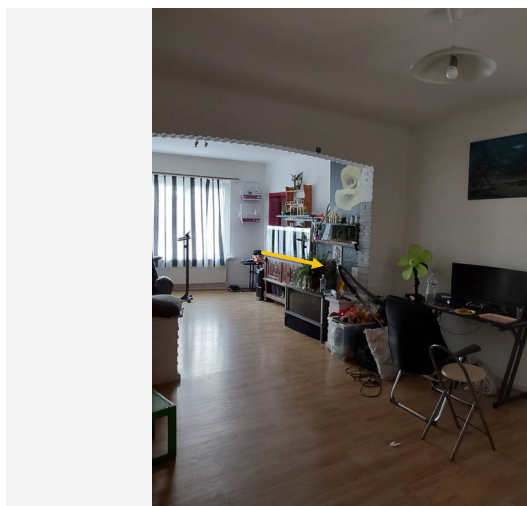
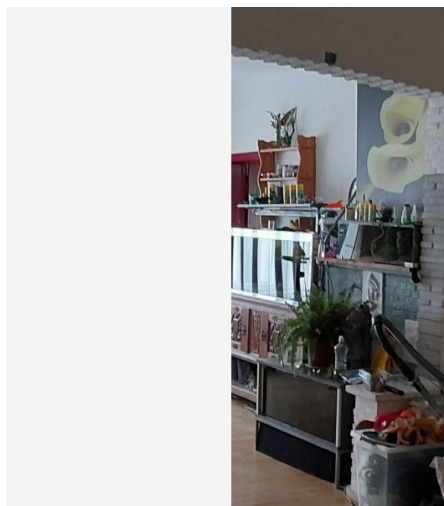
### Fiche 10: schouwpijp

| Beschrijving | Notitie | Terug te vinden op plannen |
|---|---|---|
| Fiche 10: schouwpijp | Door de hoogte niet in de schouw kunnen kijken (meer dan 3.5 m) en vermits beneden de schouw aangesloten is, niet in de schouwpijp kunnen kijken om te zien of er asbest materialen aanwezig zijn. | Plan 1.2: App 39 |
