# Asbestinventarisatetest

Lindekouterstraat 16, 9030 Gent

Attestnummer : 20260521-000194.000

Uitgegeven op : 21.05.2026

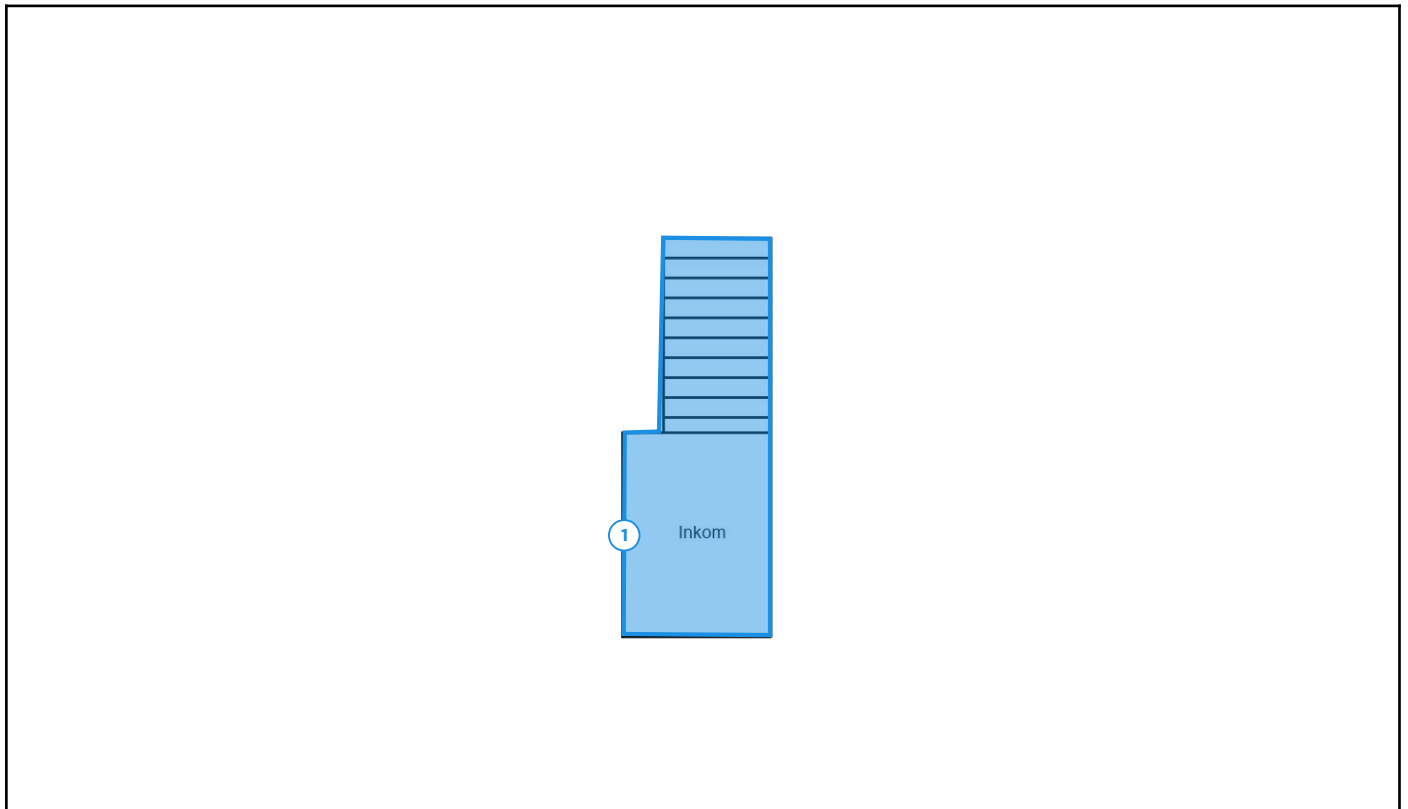
## Plan 1.2: Inkom gelijkvloers - Plafonds

| Beschrijving | Type | Actie |
|---|---|---|
| 1. Pleisterwerk plafonds | Geen asbest | - |

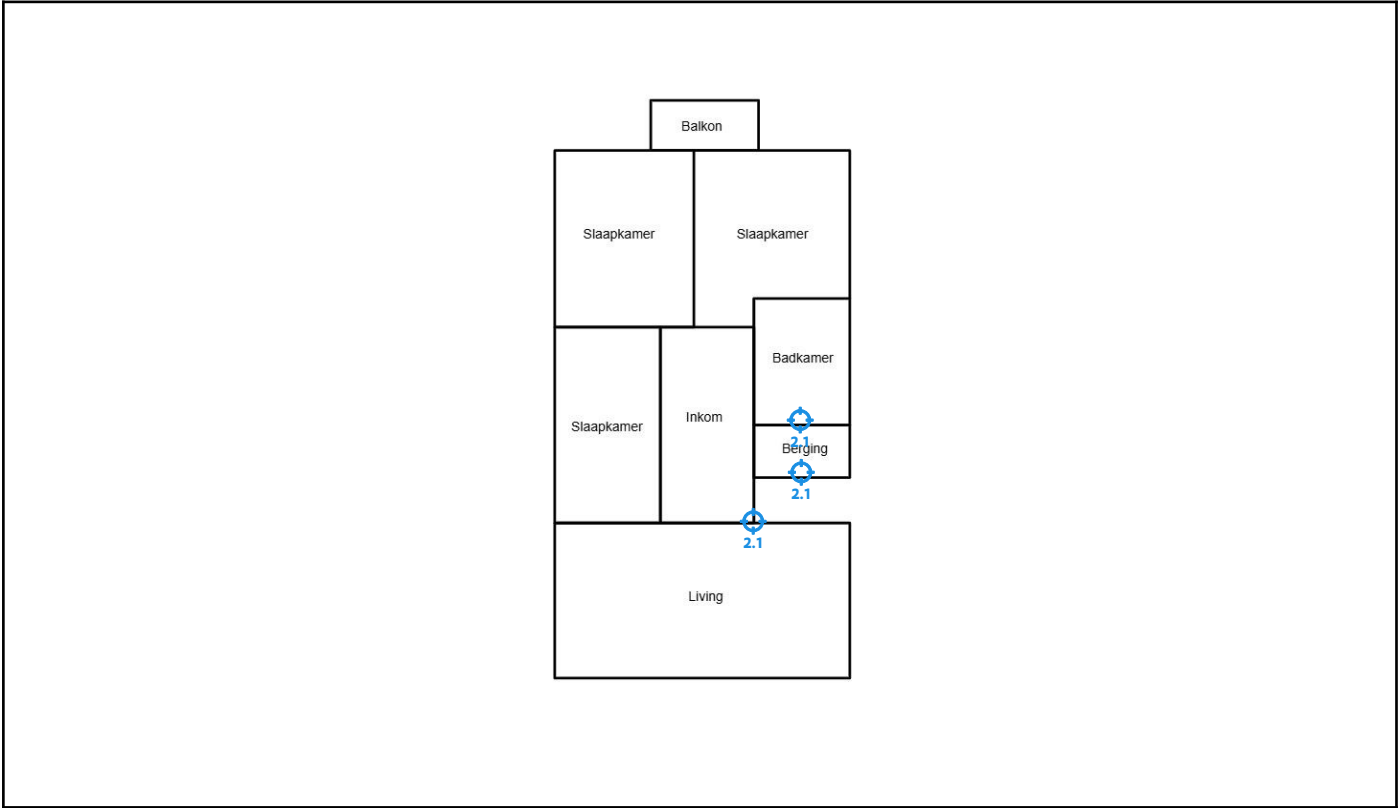
# Plan 1.3: Grondplan

| Beschrijving | Type | Actie |
|---|---|---|
| 2. Pleisterwerk muren | Geen asbest | - |
| 2.1 Code: MM01 | Mengmonster | - |

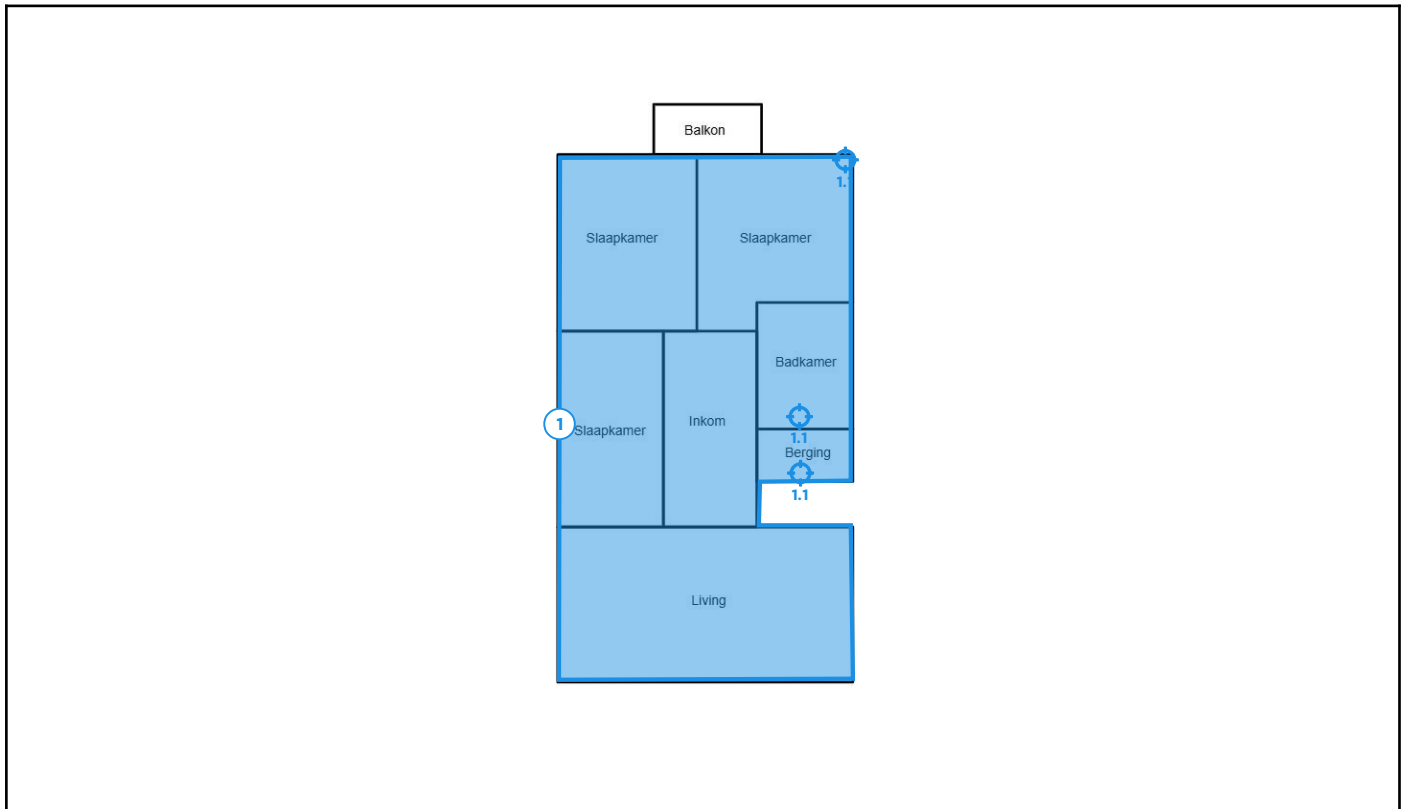
## Plan 1.4: Grondplan - Plafonds

| Beschrijving | Type | Actie |
|---|---|---|
| 1. Pleisterwerk plafonds | Geen asbest | - |
| 1.1 Code: MM02 | Mengmonster | - |

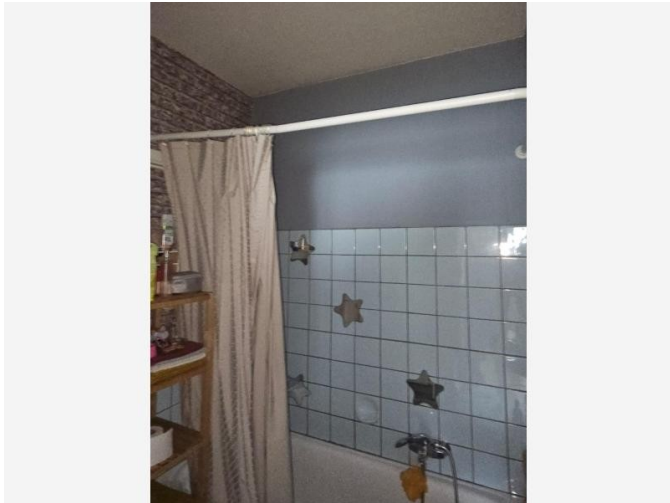
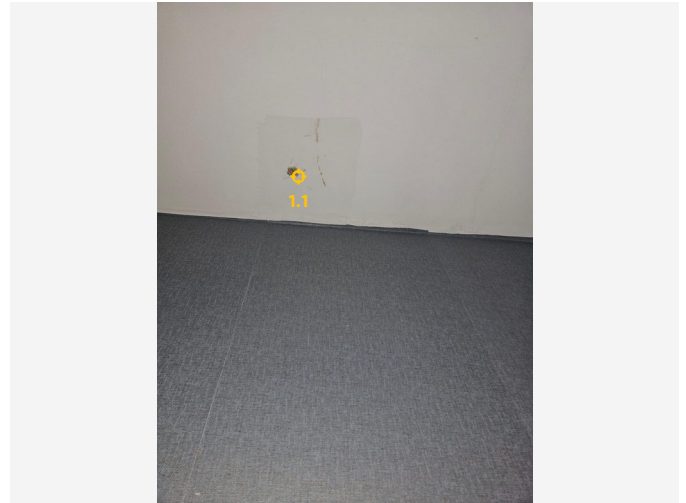
## Fiche 1: Pleisterwerk plafonds

Geen asbest

### Conclusie

| # | Type | Referentie | Resultaat |
|---|---|---|---|
| 1.1 | Mengmonster | MM02 | Geen asbest |

| Bindmiddel van materiaal | Gips - kalk |
| Gebondenheid op basis van bindmiddel | Niet-hechtgebonden |

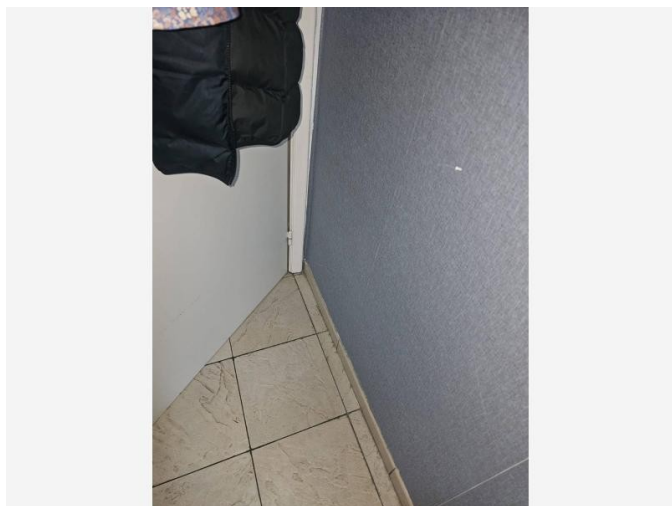
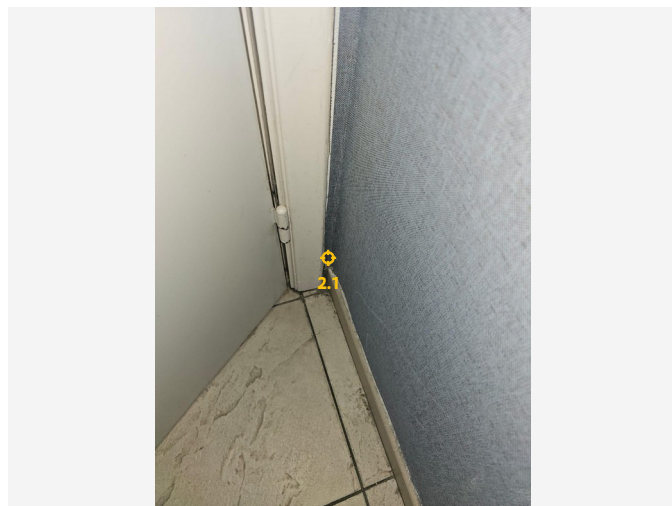
## Fiche 2: Pleisterwerk muren

Geen asbest

### Conclusie

| # | Type | Referentie | Resultaat |
|---|---|---|---|
| 2.1 | Mengmonster | MM01 | Geen asbest |

| Opmerking | Betreft pleisterwerk op alle wanden aanwezig in het appartement. |
