# Asbestinventarisatetest

Leopold De Vosstraat 21, 9820 Merelbeke-Melle

Attestnummer : 20260515-000111.000

Uitgegeven op : 15.05.2026

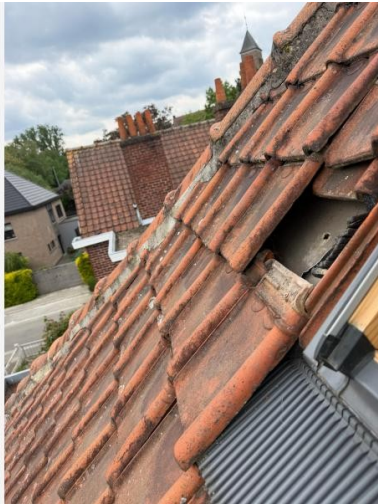
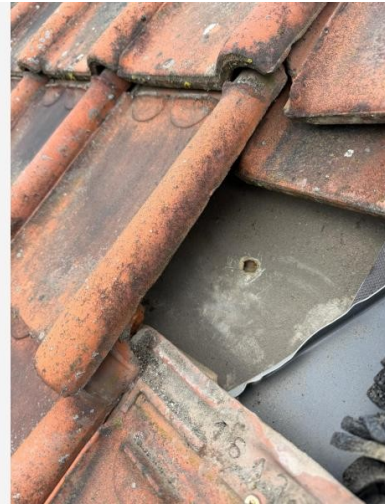
| 1. Onderdak type Menuiserite | Asbestmateriaal | Zorgvuldig beheren |

Het asbestmateriaal valt onder de mijlpaal van 2040.

| Eindbeoordeling materiaalrisico | Laag materiaalrisico en/of verlaagde kans op vezelvrijgave |

| Asbestsoort (vezeltype) | Crocidoliet aanwezig |
| Toestand van het materiaal | Licht beschadigd, licht verweerd. Intacte calciumsilicaatplaat of materiaal met categorie 3-gebondenheid |

| # | Type | Referentie | Resultaat |
|---|---|---|---|
| 1.1 | Puntmonster | MM05 | Chrysotiel, Crocidoliet |

| <b>Beschrijving</b> | Onderdak type Menuiserite |
| <b>Eenvoudig bereikbaar</b> | Nee<br><ul style="list-style-type: none"><li>• Het asbestmateriaal is bedekt (uitgezonderd laag verf, coating, behang, kunststof, textiel) en het wegnemen van het bedekkende materiaal kan niet zonder het bedekkende materiaal te beschadigen.</li></ul> |

- Zorg voor een veilig beheer. Vermijd het beschadigen van het asbestmateriaal. Controleer de toestand jaarlijks op wijzigingen.

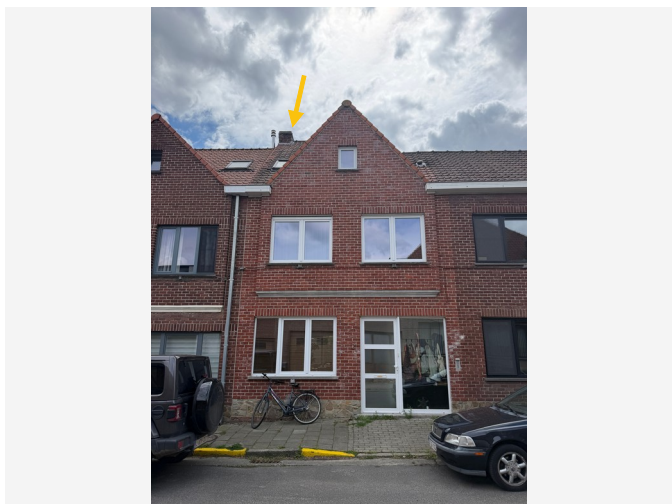
**Reden:** Het te onderzoeken materiaal situeert zich hoger dan 3,50 m te rekenen vanaf een veilige ondergrond

**Uitleg van de asbestdeskundige:** De schouw bevat binnenin mogelijk een asbestcement rookgaskanaal. Laat dit onderzoeken bij eventuele werken.

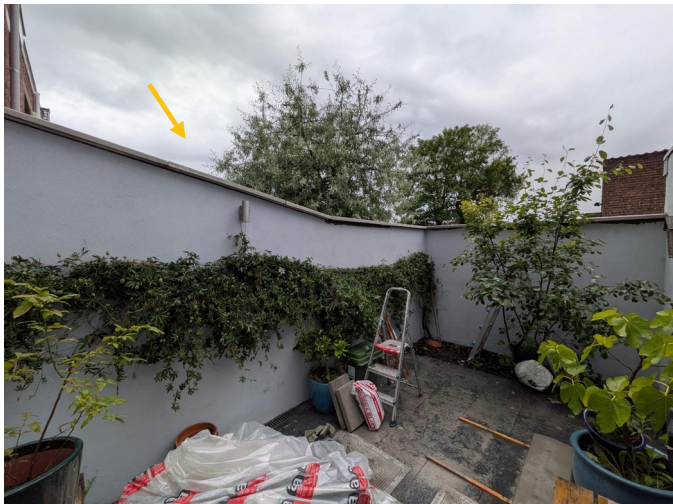
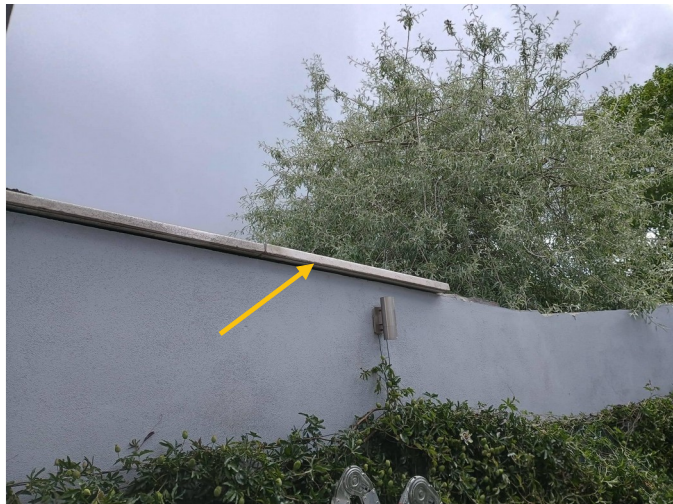
# Fiche 3: Asbesthoudende dekstenen vervangen door nieuwe

De asbesthoudende dekstenen op moment van plaatsbezoek 12/05 zijn vervangen op 14/05 door de eigenaar.

Ik heb op moment van plaatsbezoek een staal genomen van de oorspronkelijke dekstenen. Die waren effectief asbesthoudend. Door verwijdering en plaatsing van nieuwe niet-asbesthoudende dekstenen, heb ik de bronfiche dekstenen verwijderd.

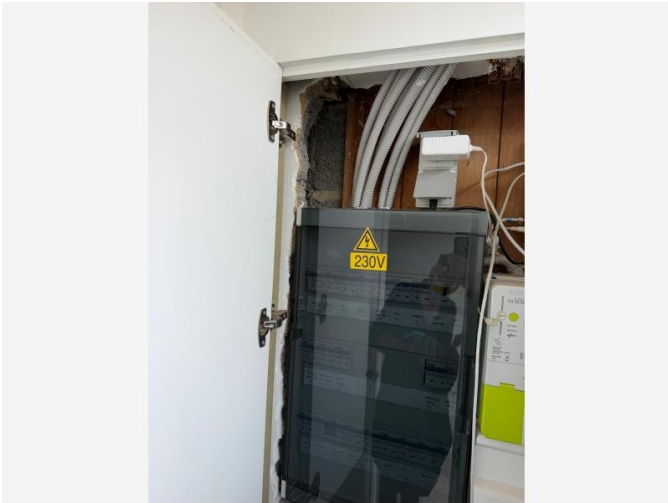
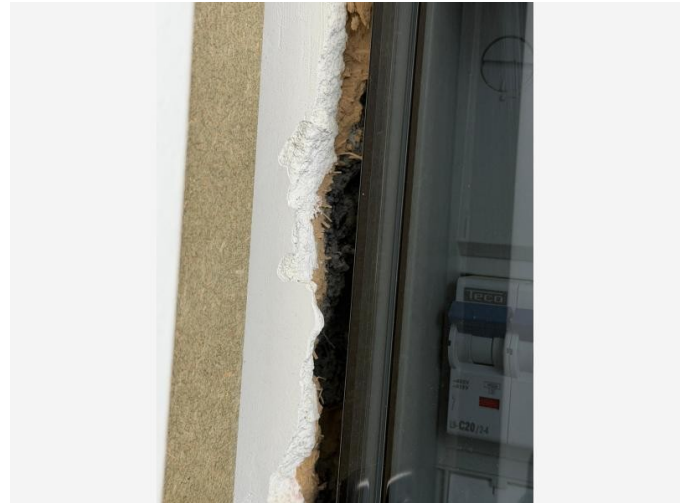
Geen asbest

| # | Type | Referentie | Resultaat |
|---|---|---|---|
| 4.1 | Mengmonster | MM01 | Geen asbest |

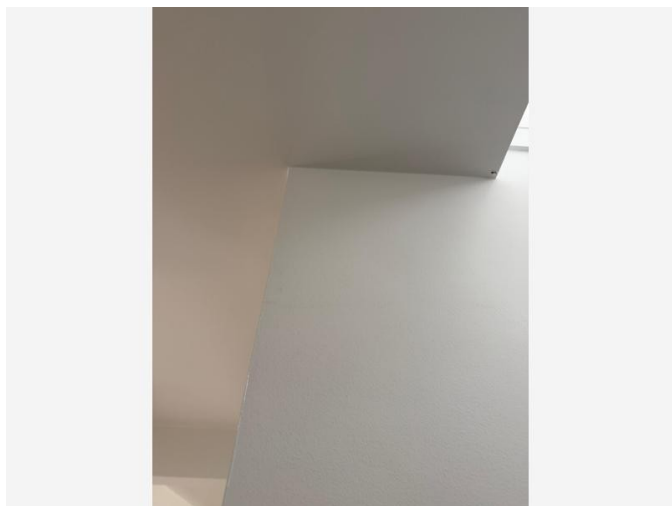
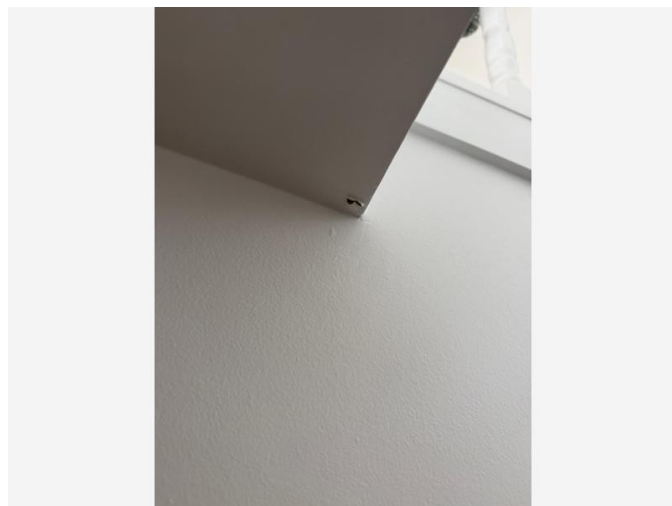
## Fiche 5: Pleisterwerk plafonds

Geen asbest

| # | Type | Referentie | Resultaat |
|---|---|---|---|
| 5.1 | Mengmonster | MM02 | Geen asbest |

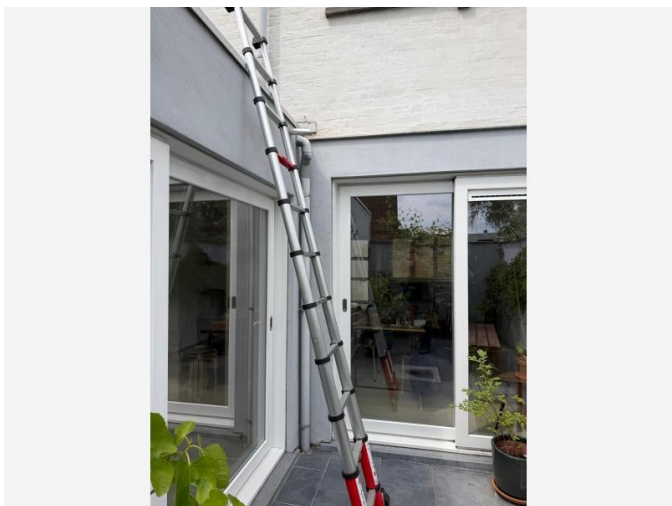
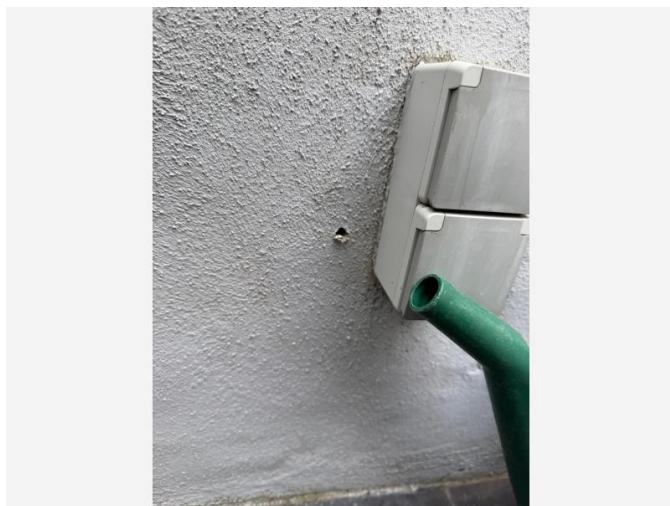
Geen asbest

| # | Type | Referentie | Resultaat |
|---|---|---|---|
| 6.1 | Mengmonster | MM06 | Geen asbest |

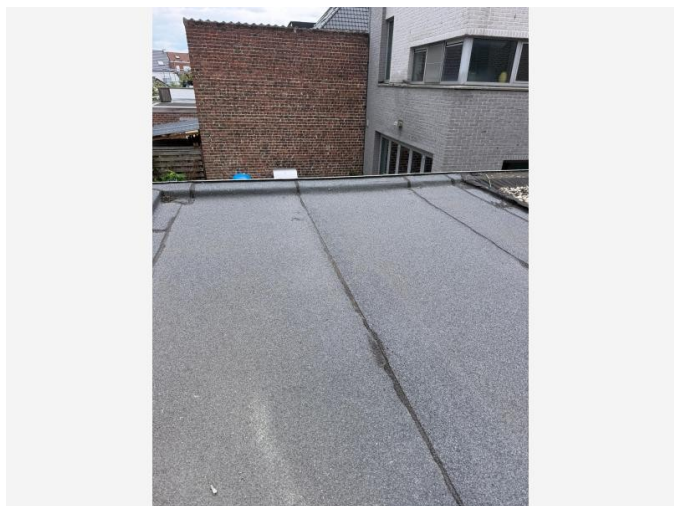
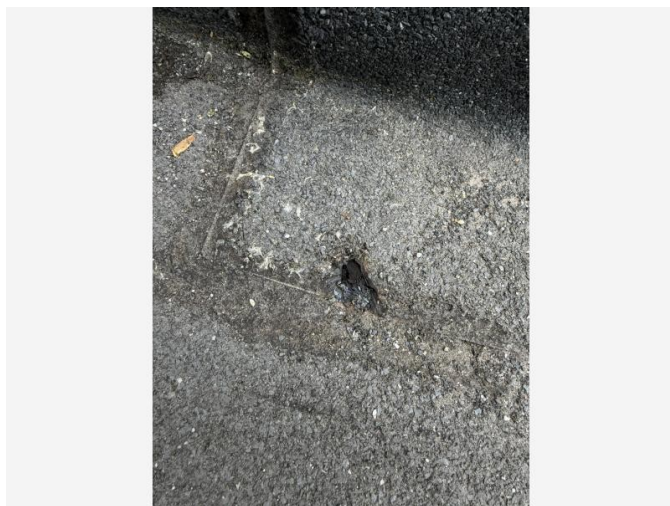
## Fiche 7: Roofing

Geen asbest

| # | Type | Referentie | Resultaat |
|---|---|---|---|
| 7.1 | Puntmonster | MM04 | Geen asbest |

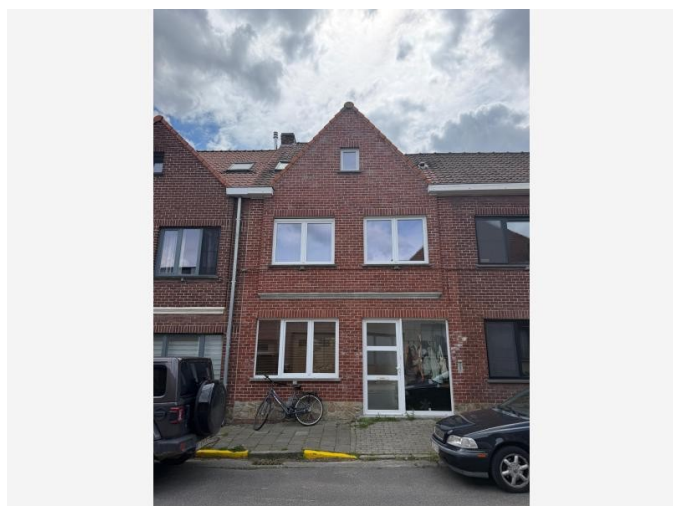
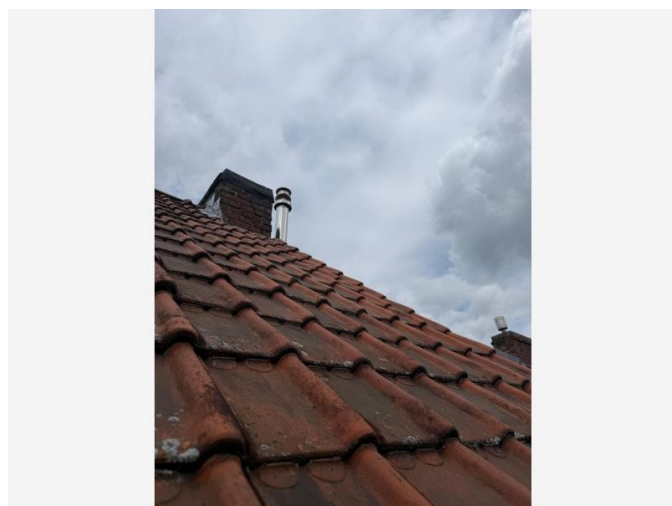
### Fiche 8: Dakbedekking bestaande uit pannen (niet verdacht)

| Beschrijving | Notitie | Terug te vinden op plannen |
|--|---|---|
| Fiche 8: Dakbedekking bestaande uit pannen (niet verdacht) | De dakbedekking is niet-asbestverdacht. | Plan 1.11: Daken buitenkant |

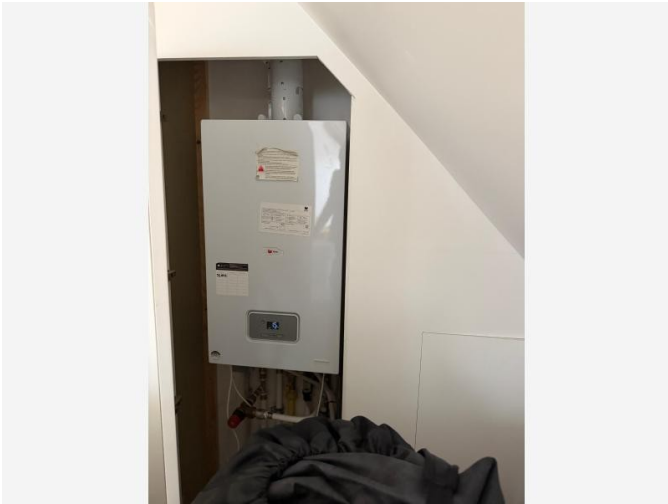
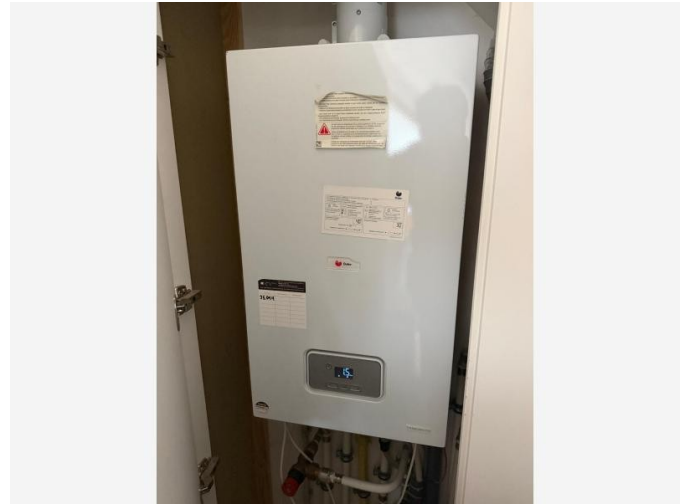
## Fiche 9: CV-ketel (niet verdacht)

| Beschrijving | Notitie | Terug te vinden op plannen |
|--|---|---|
| Fiche 9: CV-ketel (niet verdacht) | De CV-ketel (dichtingen, isolerend materiaal) is niet asbestverdacht. | - |

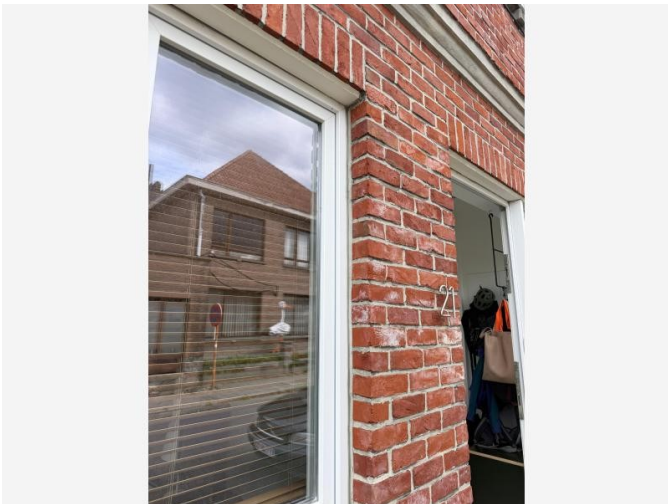
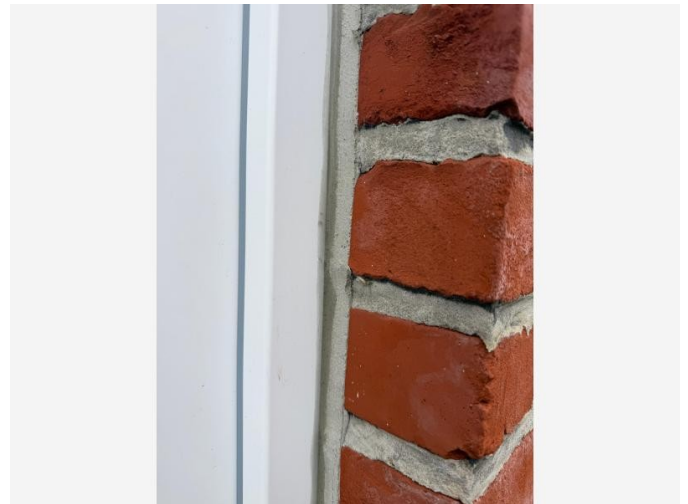
## Fiche 10: Mastiek (siliconen)

| Beschrijving | Notitie | Terug te vinden op plannen |
|--|---|---|
| Fiche 10: Mastiek (siliconen) | Er is geen asbestverdachte mastiek aanwezig. | - |
