# Asbestinventarisatetest

Molenkouter 3, 9520 Sint-Lievens-Houtem

Attestnummer : 20260418-000019.000

Uitgegeven op : 18.04.2026

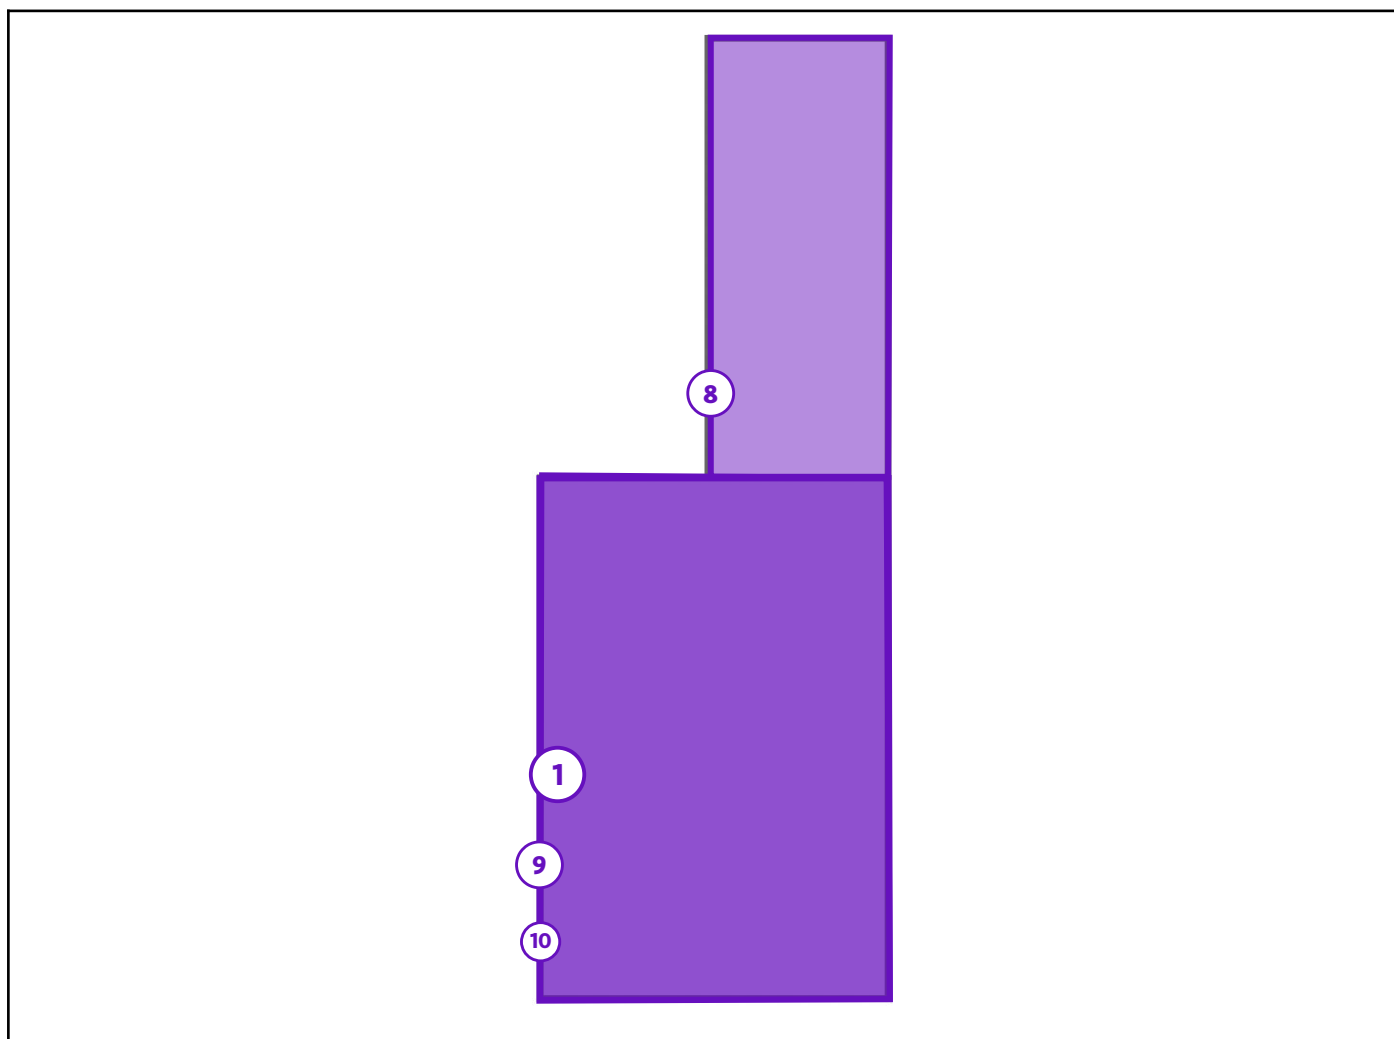
## Plan 1.9: Dakconstructie

Beschrijving	Type	Actie
1. Schoorsteen rookgaskanaal - beoordeling	Beperking	-
8. Dakleer plat dak	Overige ruimte of materiaal	-
9. Dakbedekking	Overige ruimte of materiaal	-
10. Materialen onder de dakbedekking	Overige ruimte of materiaal	-

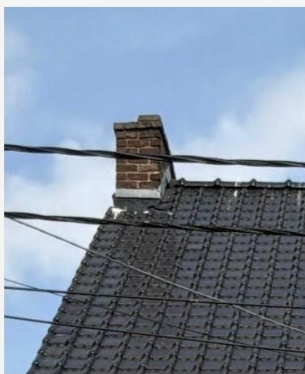
Situeringfoto

**Reden:** Het te onderzoeken materiaal situeert zich hoger dan 3,50 m te rekenen vanaf een veilige ondergrond

**Uitleg van de asbestdeskundige:** Het rookgaskanaal is niet beoordeeld. Aan de binnenzijde is de kachel aangesloten. Aan de buitenzijde is het hoger dan 3,5 meter om de schoorsteen te inspecteren. Het is niet zichtbaar of er een asbestverdacht rookgaskanaal aanwezig is in de schoorsteen. Conform ons inspectieprotocol mogen wij een beperking inroepen voor hoogtes hoger dan 3,5 m. Indien men dit wil laten onderzoeken, dient er een nieuwe afspraak gemaakt te worden en moet er een hoogtewerker voorzien worden, evenals iemand die bevoegd is om deze te bedienen en eventueel een techniek die de al dan niet aanwezige schouwhoek kan afnemen en weer terugplaatsen.

(Asbest)materiaal	Rookgaskanaal
Karakterisatie	Asbest (verdacht)
Primaire drager	HVAC infrastructuur en uitrusting

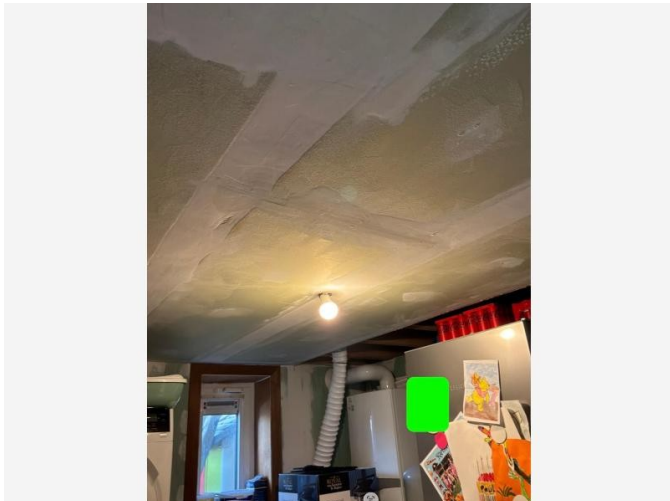
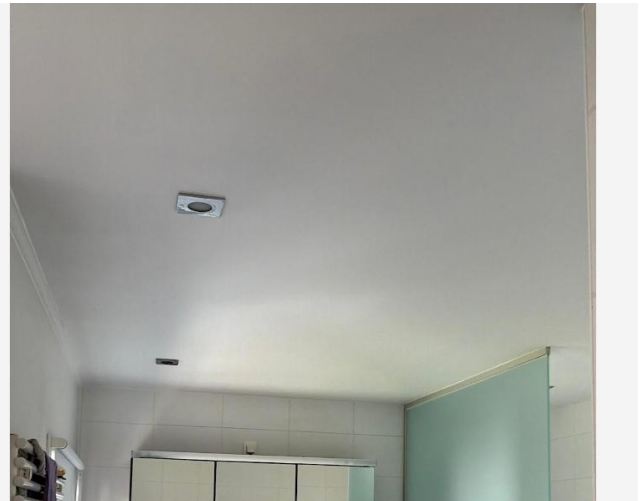
## Fiche 2: Plafonds en wanden opgebouwd uit niet-asbestverdacht materiaal

De plafonds en wanden zijn gemaakt van niet-asbestverdachte materialen (bijvoorbeeld gipskarton/Gyproc, hout, laminaat,

PVC, vast tegelmotief plafond, ...), deze toepassingen zijn niet asbestverdacht. Tijdens ons onderzoek in het inspectiegebied kunnen wij geen uitspraak doen over achterliggende materialen.

Basis voor advies	De asbestdeskundige beoordeelt het materiaal als niet-asbestverdacht.
-------------------	---

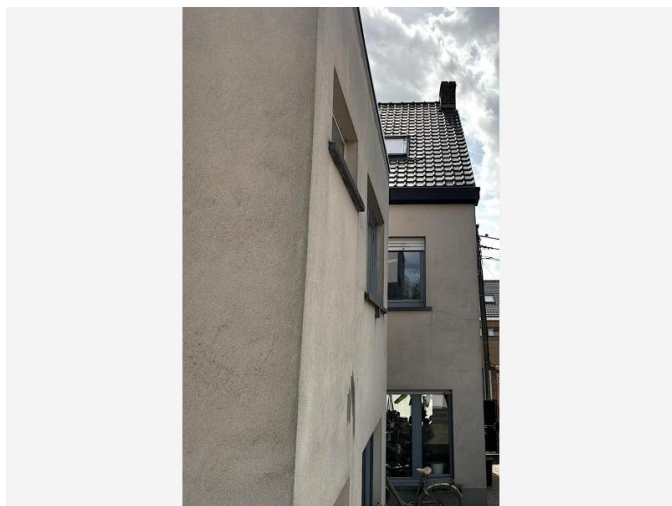
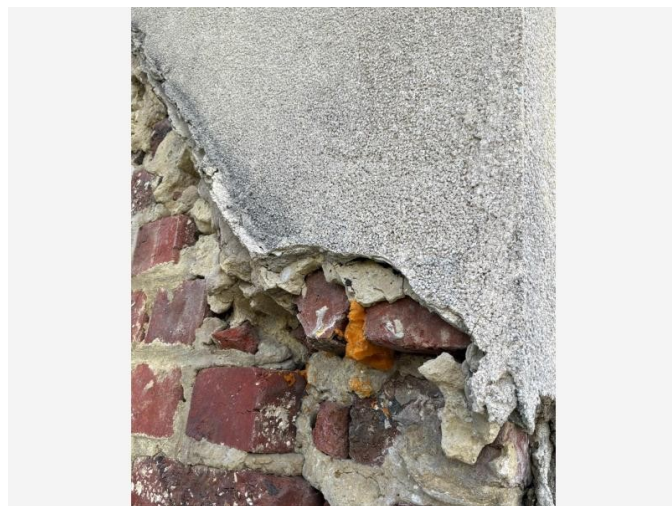
## Fiche 3: Crepi

Geen asbest

#	Type	Referentie	Resultaat
3.1	Mengmonster	MM04	Geen asbest

<b>Beschrijving</b>	Crepi
<b>Omgeving</b>	Buiten
<b>Primaire drager</b>	Wand buitenschil
<b>Bindmiddel van materiaal</b>	Gips - kalk
<b>Gebondenheid op basis van bindmiddel</b>	Niet-hechtgebonden
<b>Hoeveelheid (oppervlakte - dikte - aantal)</b>	• 34,00 m <sup>2</sup> - 0,10 cm - 1 stuk
<b>Totaal volume</b>	0,034 m <sup>3</sup>
<b>Identificatiemethode</b>	Een monstername door de asbestdeskundige met laboanalyse door een asbestlabo.
<b>Destructieve handeling voor identificatie</b>	Nee
<b>Opmerking</b>	Er kan een lichte afwijking zijn op de opgemeten en doorgegeven dimensies, hierdoor worden er geen rechten aan verleend. De dikte is een redenering die voorkomt uit de gemiddelde dikte en is daarom niet altijd representatief.

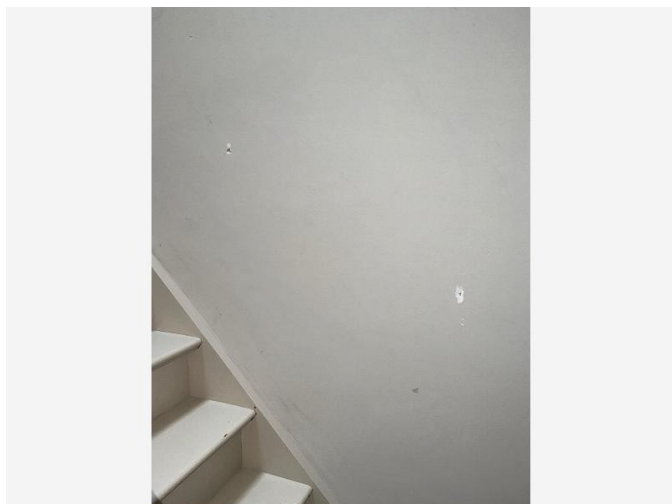
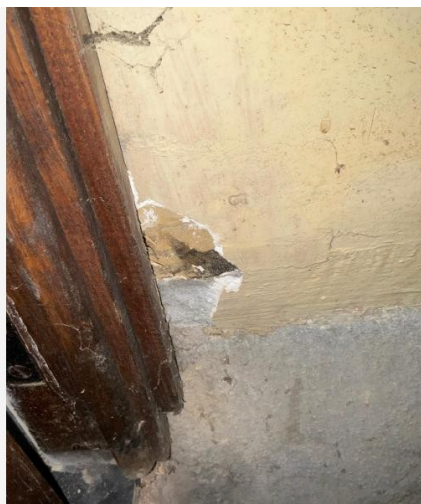
Geen asbest

#	Type	Referentie	Resultaat
4.1	Mengmonster	MM01	Geen asbest

Beschrijving	Beploistering van de muren
Omgeving	Binnen
Primaire drager	Binnenwand
Bindmiddel van materiaal	Gips - kalk
Gebondenheid op basis van bindmiddel	Niet-hechtgebonden
Hoeveelheid (oppervlakte - dikte - aantal)	• 166,00 m <sup>2</sup> - 1,00 cm - 1 stuk
Totaal volume	1,66 m <sup>3</sup>
Identificatiemethode	Een monstername door de asbestdeskundige met laboanalyse door een asbestlabo.
Destructieve handeling voor identificatie	Nee
Opmerking	Er kan een lichte afwijking zijn op de opgemeten en doorgegeven dimensies, hierdoor worden er geen rechten aan verleend. De dikte is een redenering die voorkomt uit de gemiddelde dikte en is daarom niet altijd representatief.

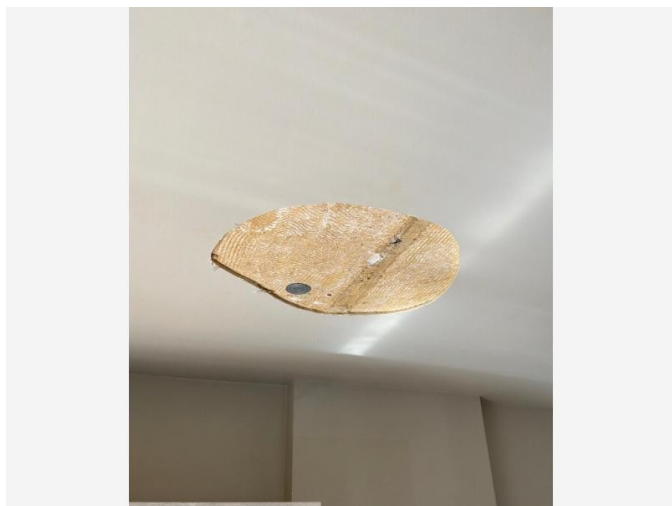
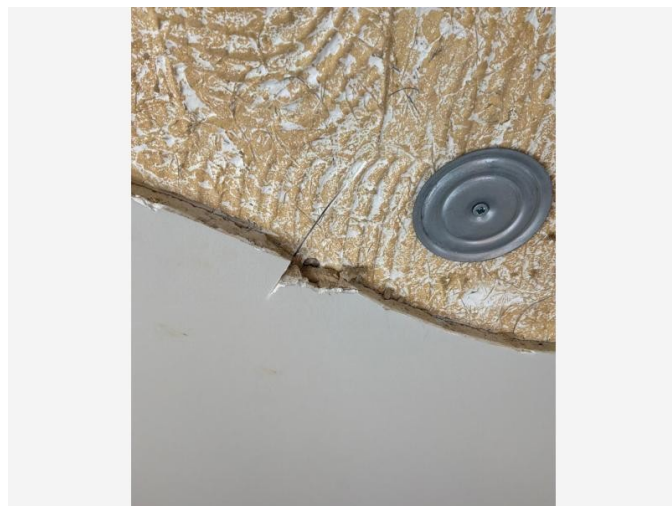
## Fiche 5: Beploistering van de plafonds

Geen asbest

#	Type	Referentie	Resultaat
5.1	Mengmonster	MM02	Geen asbest

Beschrijving	Beploistering van de plafonds
Omgeving	Binnen
Primaire drager	Plafond
Bindmiddel van materiaal	Gips - kalk
Gebondenheid op basis van bindmiddel	Niet-hechtgebonden
Hoeveelheid (oppervlakte - dikte - aantal)	• 112,00 m <sup>2</sup> - 1,00 cm - 1 stuk
Totaal volume	1,12 m <sup>3</sup>
Identificatiemethode	Een monstername door de asbestdeskundige met laboanalyse door een asbestlabo.
Destructieve handeling voor identificatie	Nee
Opmerking	Er kan een lichte afwijking zijn op de opgemeten en doorgegeven dimensies, hierdoor worden er geen rechten aan verleend. De dikte is een redenering die voorkomt uit de gemiddelde dikte en is daarom niet altijd representatief.

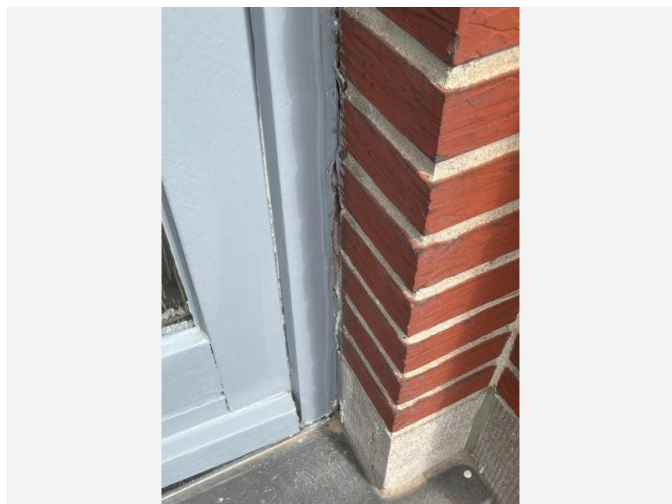
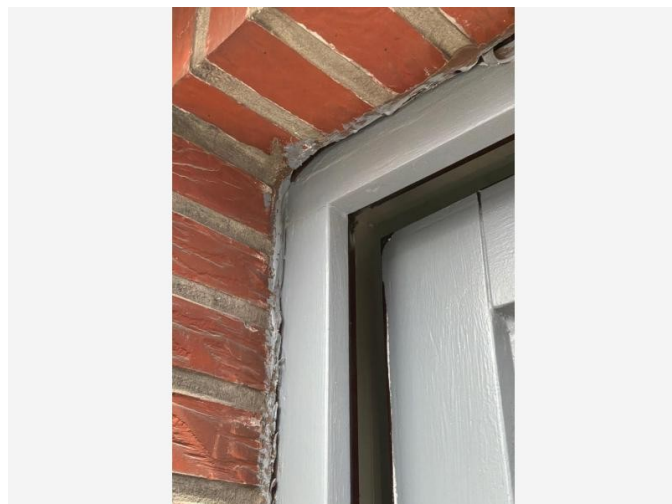
Geen asbest

#	Type	Referentie	Resultaat
6.1	Puntmonster	MM05	Geen asbest

<b>Beschrijving</b>	Silicone / kit / mastiek in en aan de ramen
<b>Omgeving</b>	Buiten
<b>Primaire drager</b>	Wandopening verticaal (raam, deur, ...)
<b>Bindmiddel van materiaal</b>	Kitten, mastiek, pasta
<b>Gebondenheid op basis van bindmiddel</b>	Hecht
<b>Hoeveelheid (gewicht - aantal)</b>	<ul style="list-style-type: none"><li>• 0,50 kg - 1 stuk</li></ul>
<b>Totaal gewicht</b>	0,50 kg
<b>Identificatiemethode</b>	Een monstername door de asbestdeskundige met laboanalyse door een asbestlabo.
<b>Destructieve handeling voor identificatie</b>	Nee
<b>Opmerking</b>	Dit gewicht is een beredeneerde schatting, er worden geen rechten verleend aan dit gewicht. Het risicomateriaal omvat de silicone, kit en mastiek tussen raam / gevel en tussen raam / glas.

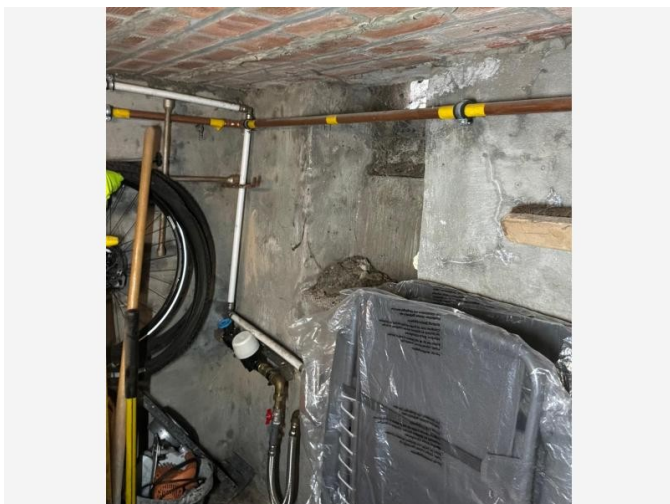
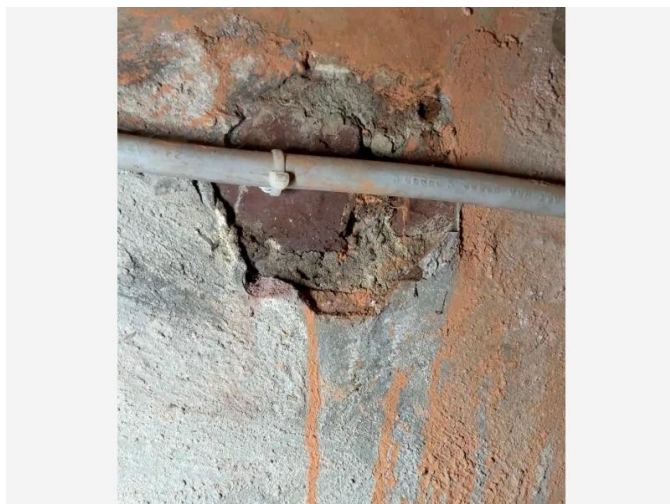
Geen asbest

#	Type	Referentie	Resultaat
7.1	Mengmonster	MM03	Geen asbest

<b>Beschrijving</b>	Cement bepleistering kelder
<b>Omgeving</b>	Binnen
<b>Primaire drager</b>	Binnenwand
<b>Bindmiddel van materiaal</b>	Cement
<b>Gebondenheid op basis van bindmiddel</b>	Hecht
<b>Hoeveelheid (gewicht - aantal)</b>	<ul style="list-style-type: none"><li>• 120,00 kg - 1 stuk</li></ul>
<b>Totaal gewicht</b>	120,00 kg
<b>Identificatiemethode</b>	Een monstername door de asbestdeskundige met laboanalyse door een asbestlabo.
<b>Destructieve handeling voor identificatie</b>	Nee
<b>Opmerking</b>	Het opgegeven gewicht is een bereedeneerde schatting , Er worden geen rechten verleend aan deze waarde.
