Asbestinventarisatetest

Pijndersstraat 6, 9000 Gent

Attestnummer : 20250925-000452.000

Uitgegeven op : 25.09.2025

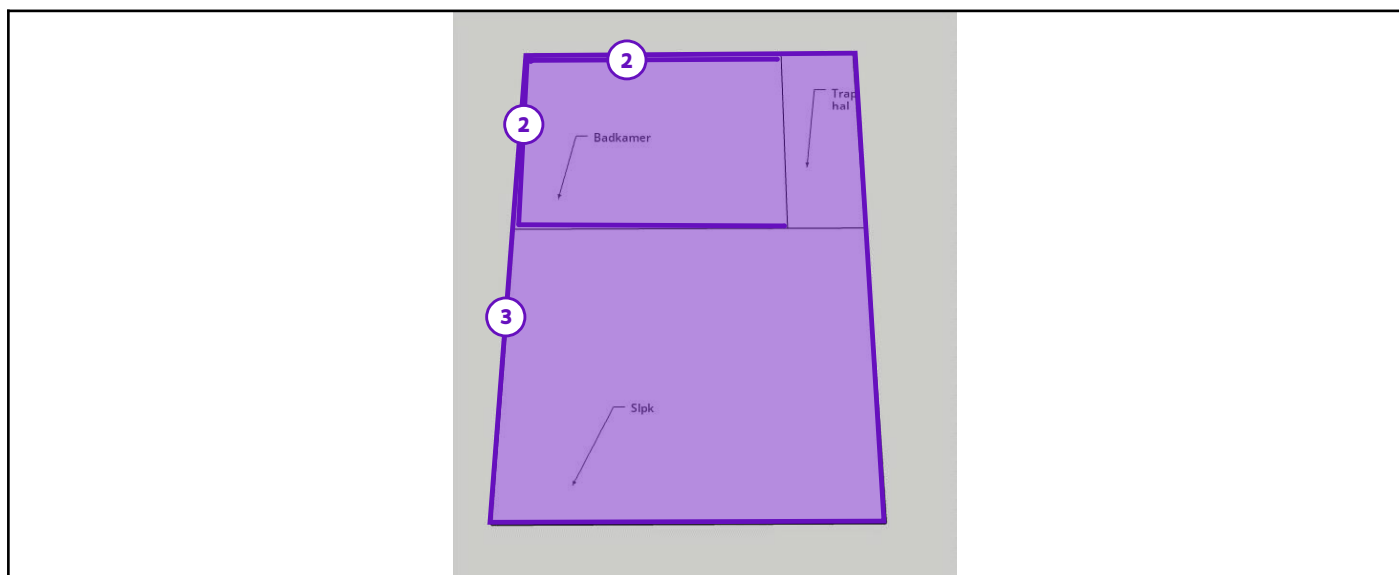
Plan 1.3: Indeling +2

Beschrijving	Type	Actie
2. Tegellijn faience	Advies	-
3. Plafonds bestaande uit niet-asbestverdacht materiaal	Advies	-

Aanwezigheid van faiencetegels vastgesteld.

Tegellijm is niet waarneembaar, deze kan mogelijk asbesthoudend zijn.

Let op bij het verwijderen van deze tegels.

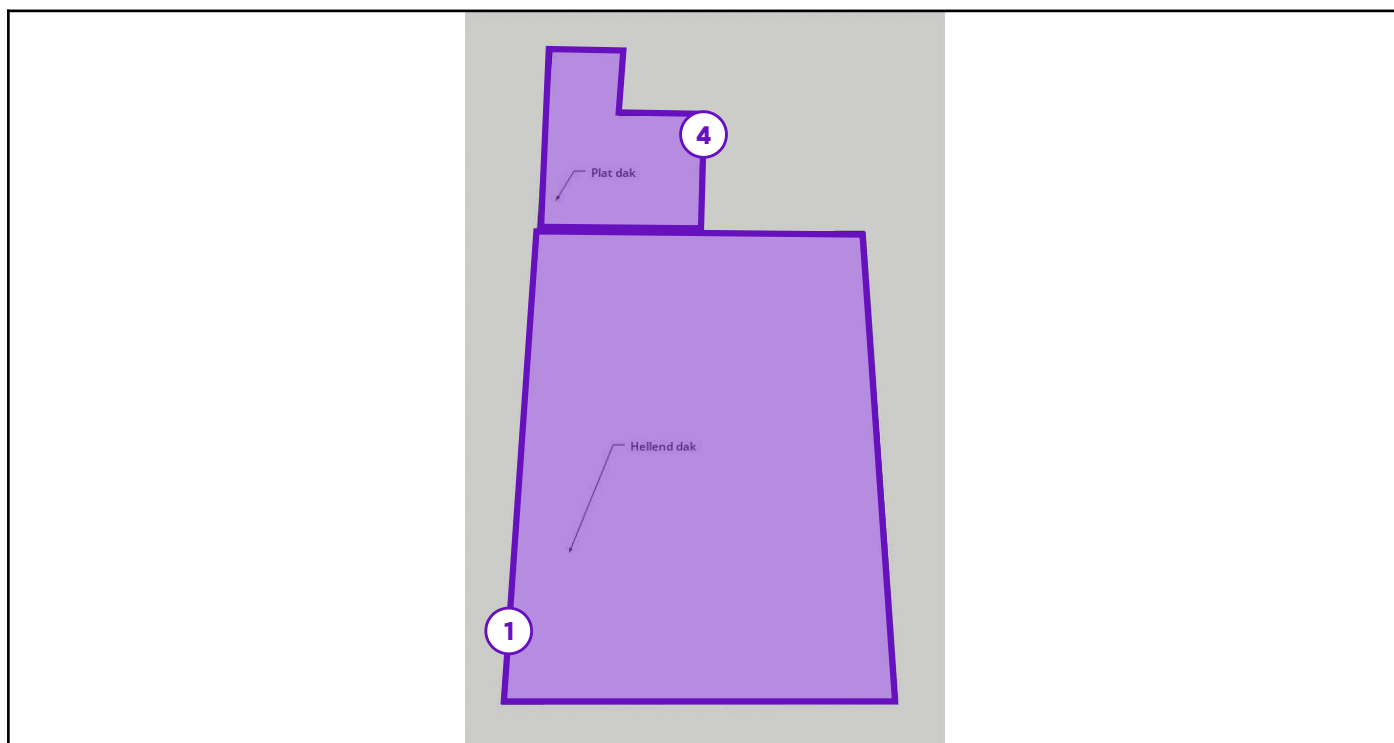
Plan 1.4: Daken

Beschrijving	Type	Actie
1. Opbouw hellend dak	Beperking	-
4. Dakbedekking plat dak	Advies	-

Tijdelijke beperking

Reden: Het te onderzoeken materiaal situeert zich hoger dan 3,50 m te rekenen vanaf een veilige ondergrond

Uitleg van de asbestdeskundige: Tijdens het plaatsbezoek was de aanwezigheid van een onderdak niet inspecteerbaar en kon het niet visueel worden onderzocht

De dakbedekking van het plat dak werd recentelijk vernieuwd. Ter staving werd ons een bewijsstuk voorgelegd.

Geen volledige risicoanalyse mogelijk. Bij renovatie en/of sloop verder onderzoek verichten naar de verschillende materialen in de volledige dakopbouw.

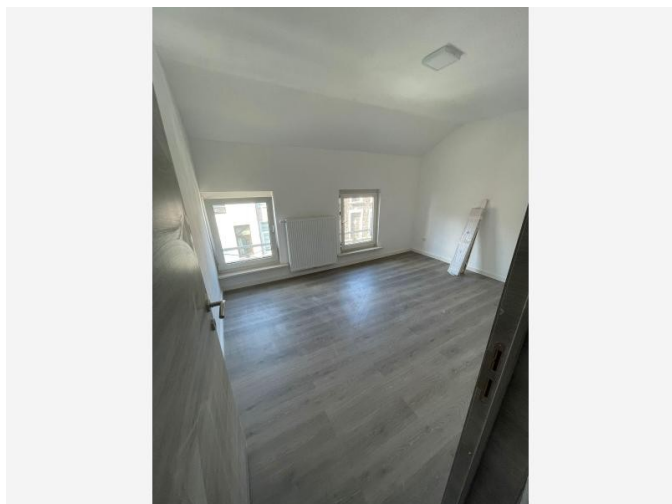
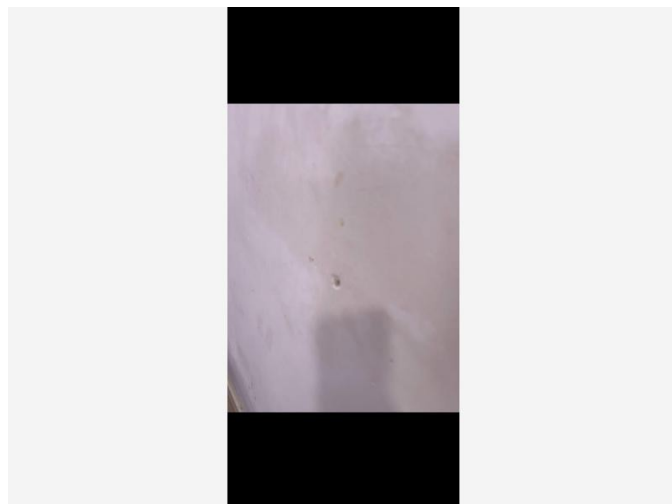
Fiche 5: Pleisterwerk Plafond

Conclusie

Geen asbest

#	Type	Referentie	Resultaat
5.1	Mengmonster	IEY_02	Geen asbest

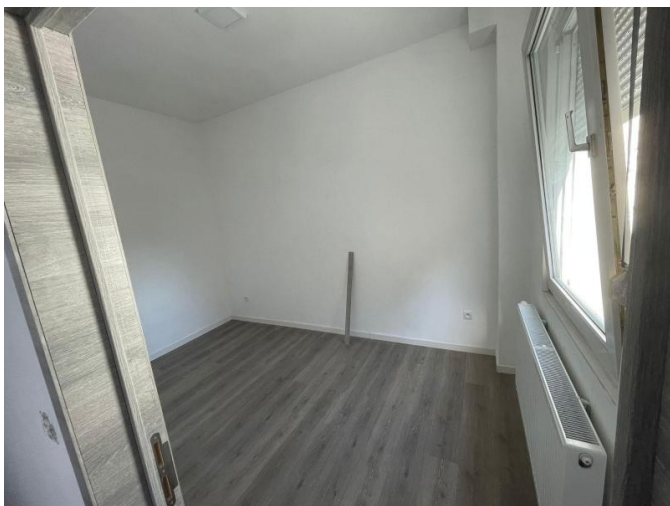
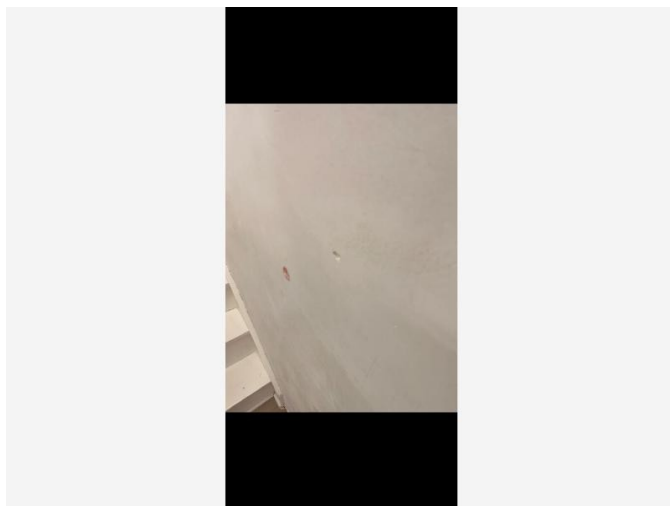
Fiche 6: Pleisterwerk Wanden

Conclusie

Geen asbest

#	Type	Referentie	Resultaat
6.1	Mengmonster	IEY_01	Geen asbest
