Asbestinventarisatetest

Bredestraat 69, 9041 Gent

Attestnummer : **20260520-000342.000**

Uitgegeven op : **20.05.2026**

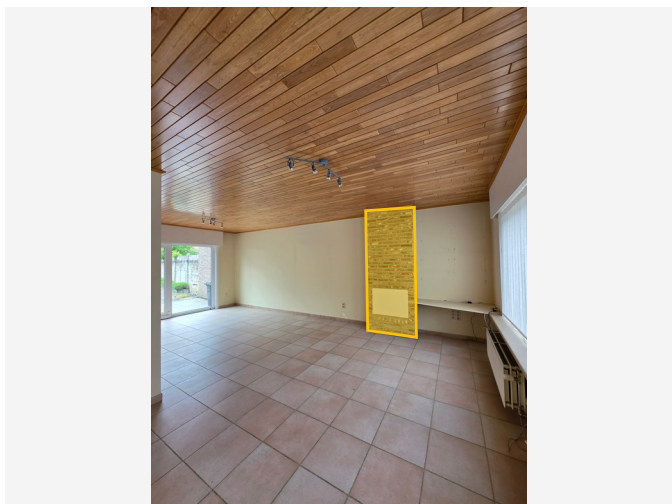
Situeringfoto

Permanente beperking

Reden: Er is geen volledige risicobeoordeling mogelijk

Uitleg van de asbestdeskundige: De schouw bevat binnenin mogelijk een asbestcement rookgaskanaal. Laat dit onderzoeken bij eventuele werken.

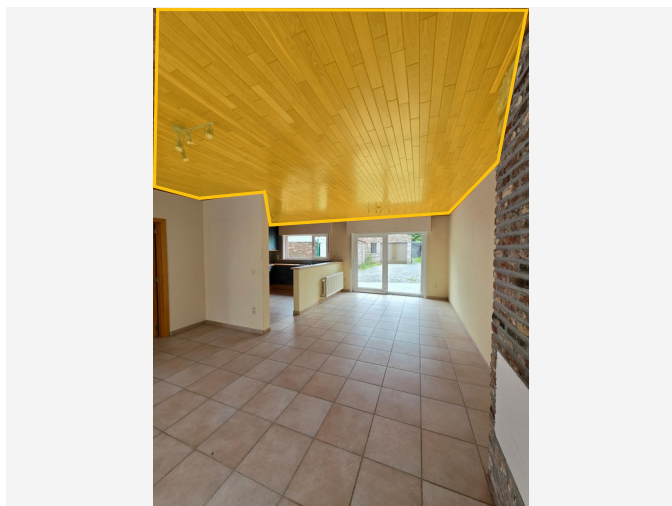
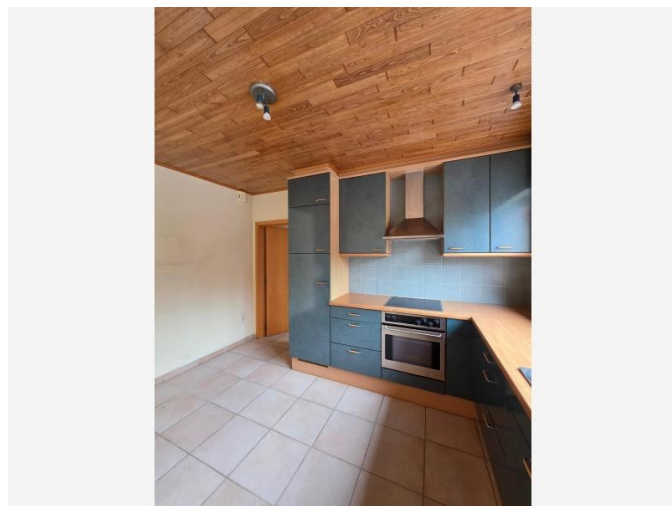
| Fiche 2: Plafonds bestaande uit voorzetpanelen..... | 24 |

Informatie over een niet-asbestverdacht materiaal

| Basis voor advies | De asbestdeskundige beoordeelt het materiaal als niet-asbestverdacht. |

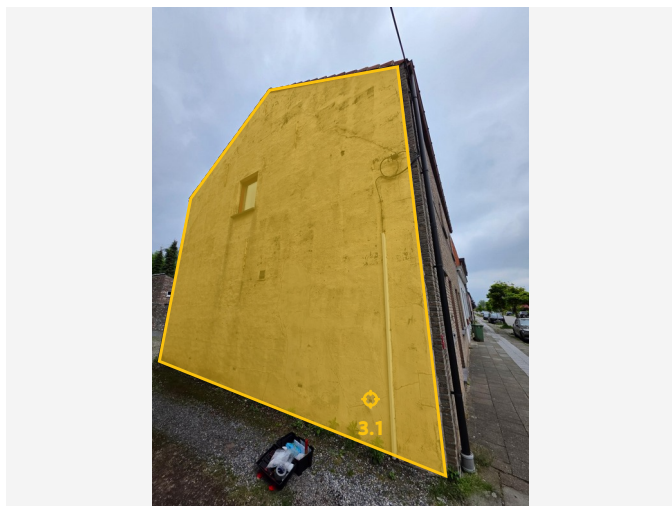
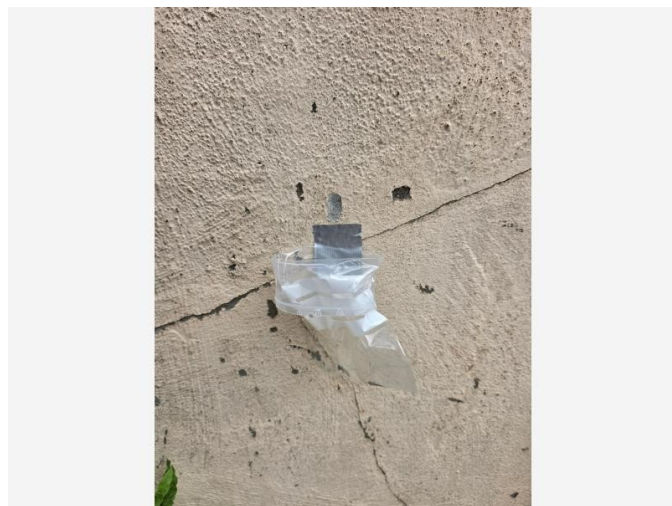
| Fiche 3: Cementen smeerlaag buiten..... | 26 |

Geen asbest

| # | Type | Referentie | Resultaat |
|---|---|---|---|
| 3.1 | Puntmonster | BREDESTRAAT69-04 | Geen asbest |

| Beschrijving | Cementen smeerlaag buiten |

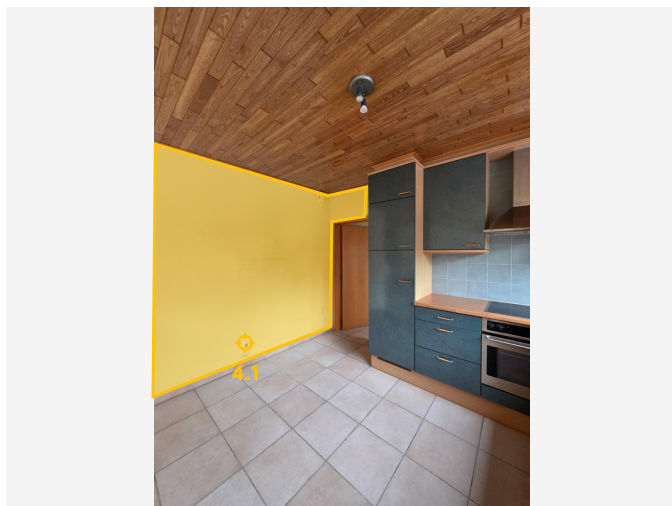
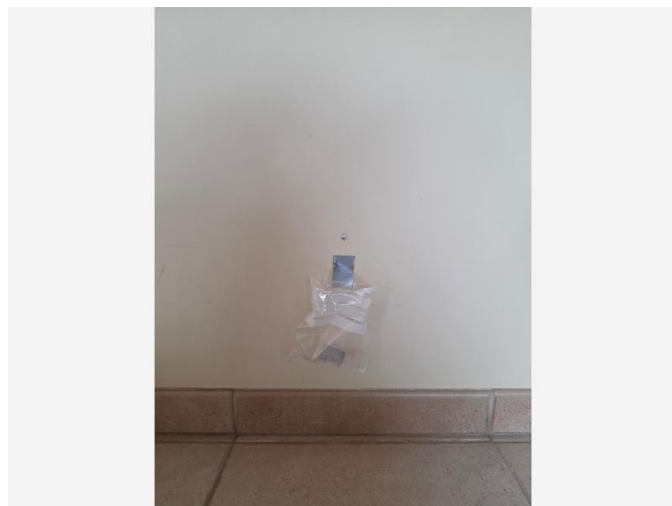
| Fiche 4: Pleisterwerk wanden..... | 28 |

Geen asbest

| # | Type | Referentie | Resultaat |
|---|---|---|---|
| 4.1 | Mengmonster | BREDESTRAAT69-01 | Geen asbest |

| Beschrijving | Pleisterwerk wanden |

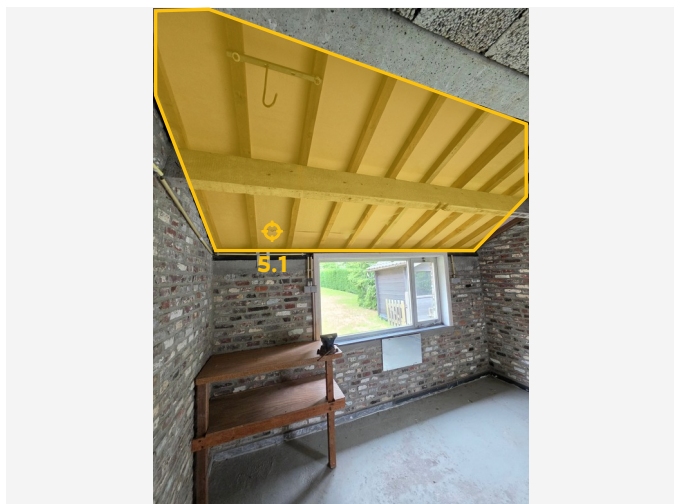
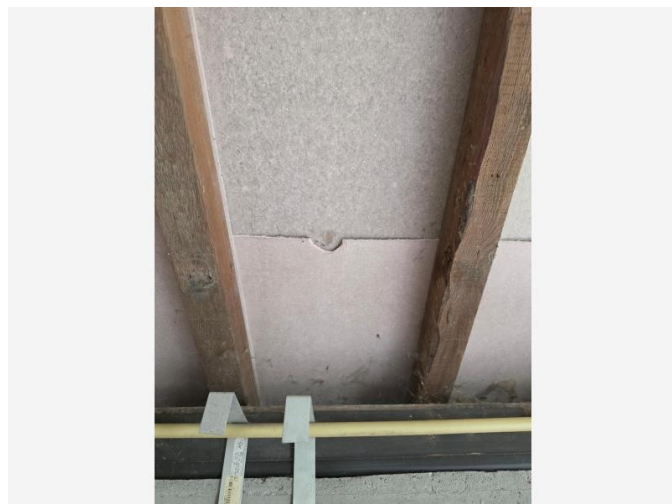
Fiche 5: Onderdak garage

Geen asbest

| # | Type | Referentie | Resultaat |
|---|---|---|---|
| 5.1 | Puntmonster | BREDESTRAAT69-03 | Geen asbest |

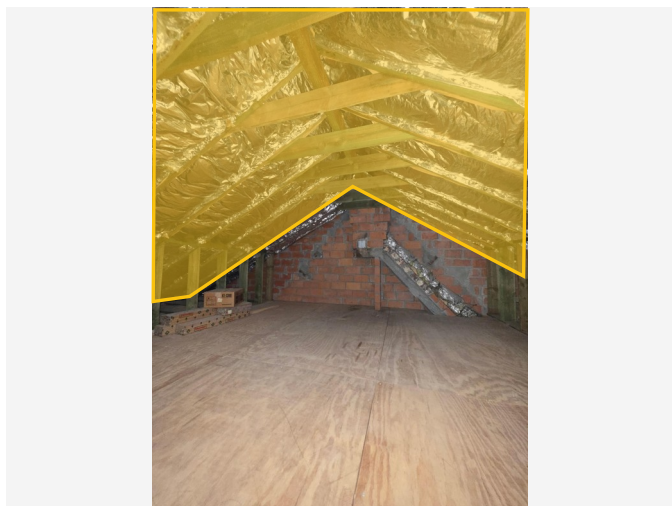
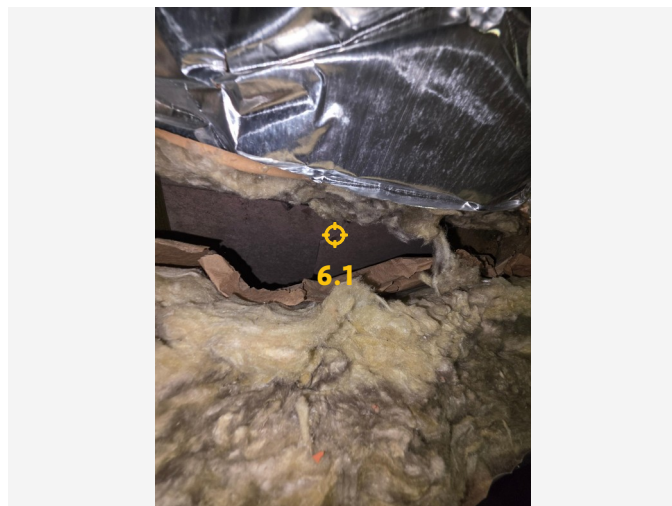
Fiche 6: Onderdak hoofdgebouw

Geen asbest

| # | Type | Referentie | Resultaat |
|---|---|---|---|
| 6.1 | Puntmonster | BREDESTRAAT69-02 | Geen asbest |

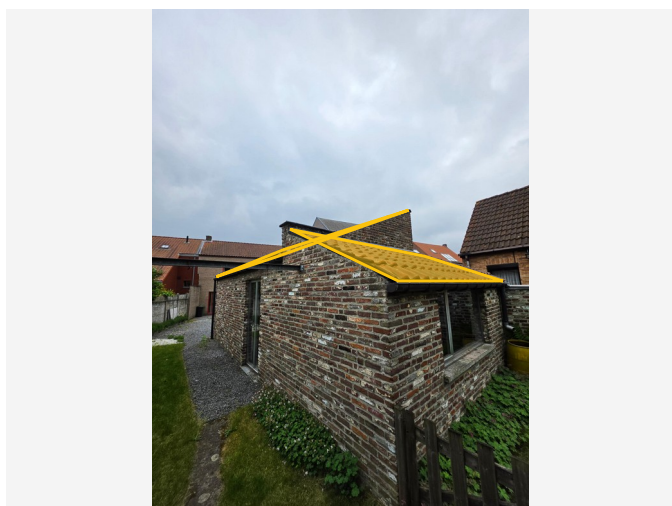
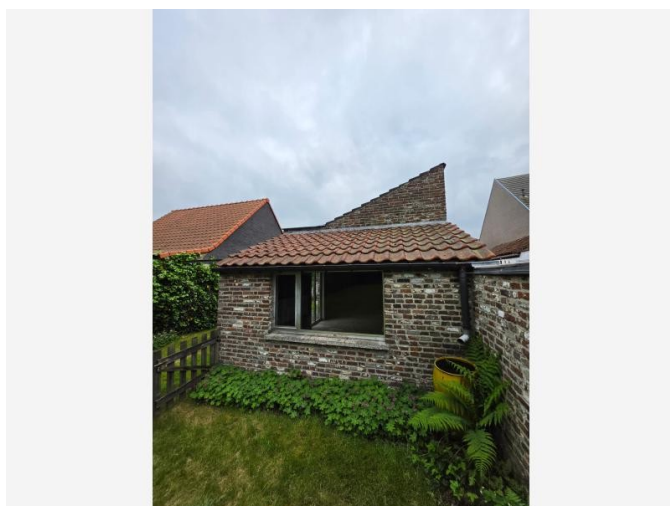
| Beschrijving | Notitie | Terug te vinden op plannen |
|--|---|---|
| Fiche 7: Dakbedekking bestaande uit pannen (niet verdacht) | De dakbedekking is niet-asbestverdacht. | Plan 2.2: Dakenplan |

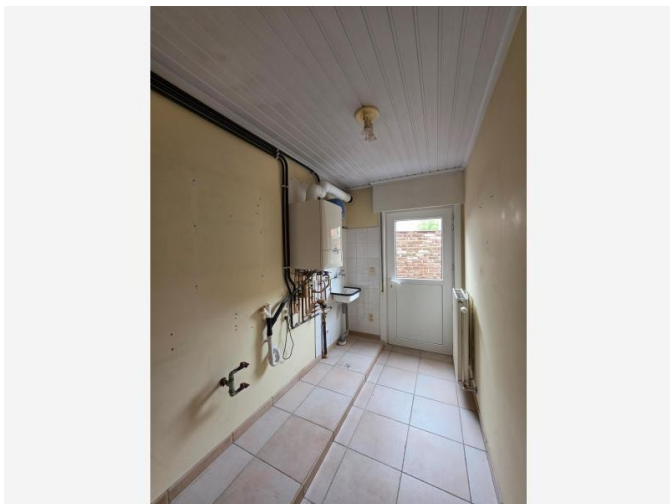
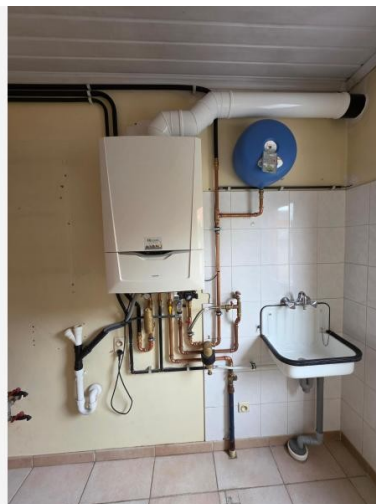
| Beschrijving | Notitie | Terug te vinden op plannen |
|--|---|---|
| Fiche 8: CV-ketel (niet verdacht) | De CV-ketel (dichtingen, isolerend materiaal) is niet asbestverdacht. | Plan 1.1: Gelijkvloers |

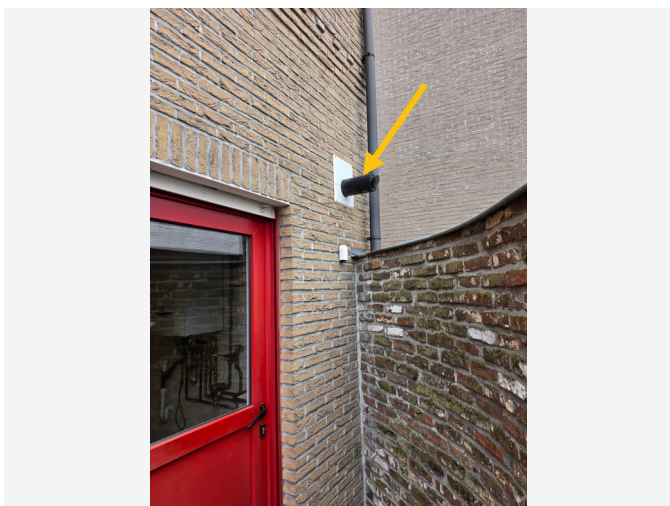
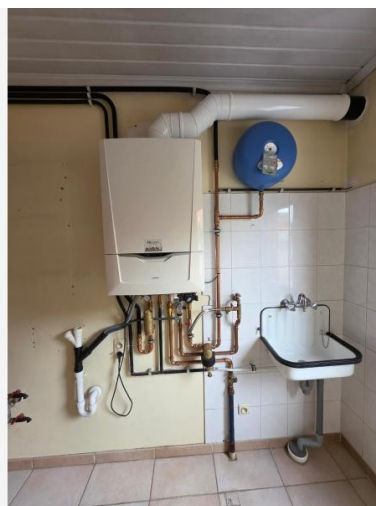
| Beschrijving | Notitie | Terug te vinden op plannen |
|--|---|---|
| Fiche 9: Rookgaskanaal (niet verdacht) | Het rookgaskanaal is niet-asbestverdacht. | - |

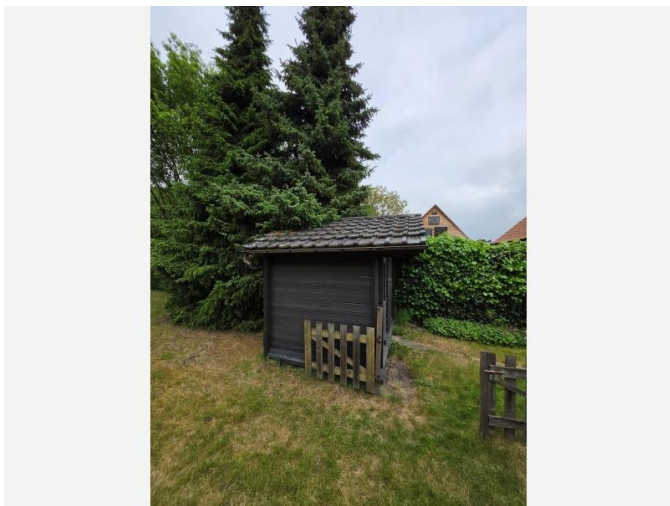
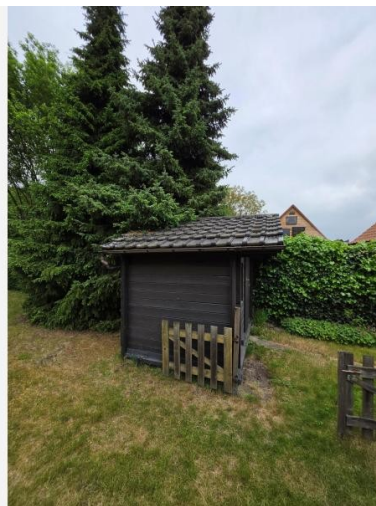
| Beschrijving | Notitie | Terug te vinden op plannen |
|--|---|---|
| Fiche 10: Dakbedekking bestaande uit pannen (niet verdacht) | De dakbedekking is niet-asbestverdacht. | Plan 4.2: Dakenplan |

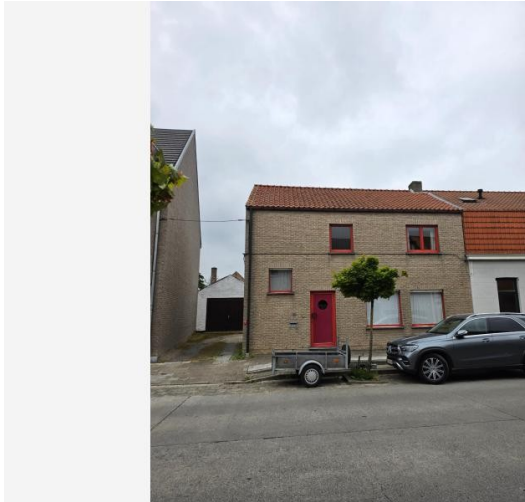
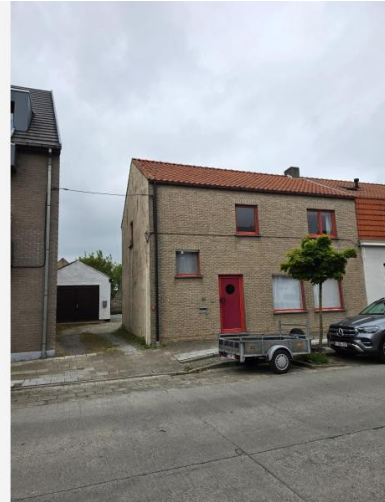
| Beschrijving | Notitie | Terug te vinden op plannen |
|--|---|---|
| Fiche 11: Dakbedekking bestaande uit pannen (niet verdacht) | De dakbedekking is niet-asbestverdacht. | Plan 1.4: Dakenplan |

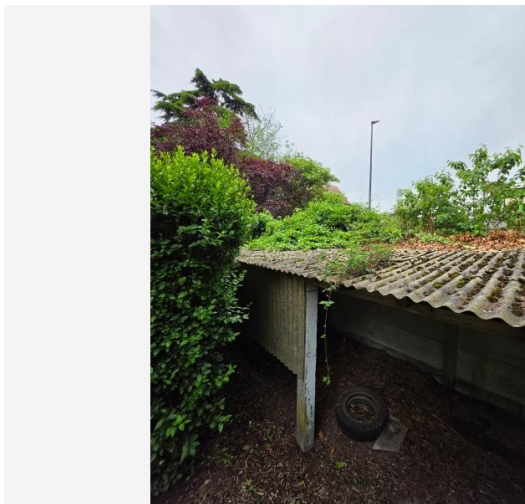
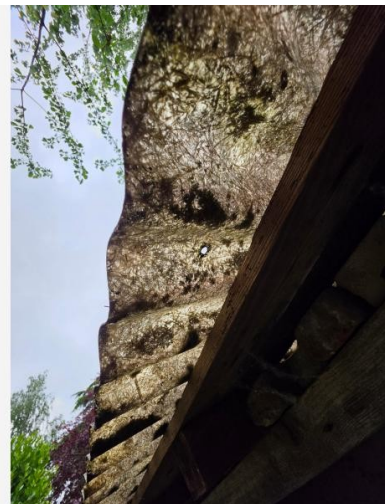
| Beschrijving | Notitie | Terug te vinden op plannen |
|--|---|---|
| Fiche 12: Dakbedekking bestaande uit glasvezelplaten (niet verdacht) | De dakbedekking is niet-asbestverdacht. | Plan 3.2: Dakenplan |
