Asbestinventarisatetest

Brugstraat 5, 9500 Geraardsbergen

Attestnummer : 20250911-000279.000

Zone 1: Handelshuis

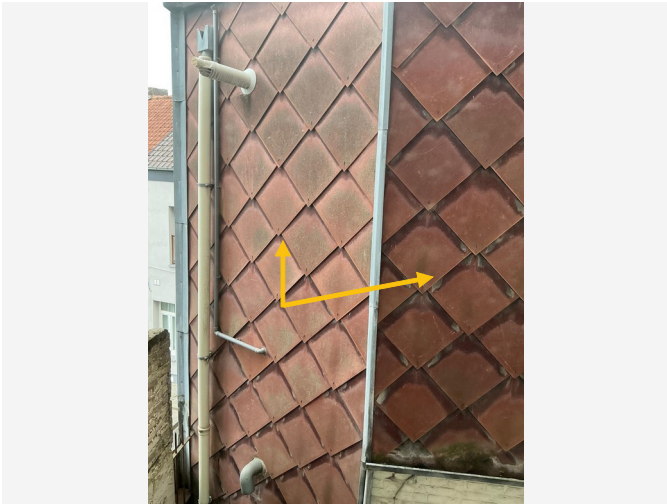
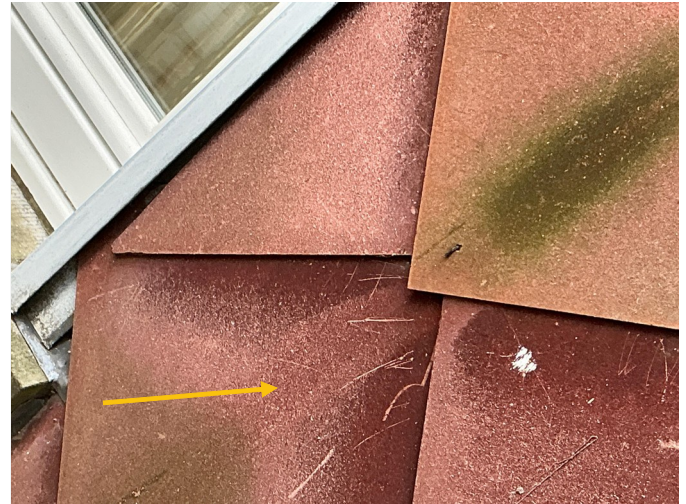
Het asbestmateriaal valt onder de mijlpaal van 2034.

Eindbeoordeling materiaalrisico	Verhoogd materiaalrisico en/of verhoogde kans op vezelvrijgave
Opmerking	<p>crocidoliet wordt aangenomen omdat er geen stalen werden genomen. staalname kan een ander soort asbest bewijzen en ka ook invloed hebben op deze risico analyse.</p> <p>de korstmossen op deze leien maken dat dit in de categorie "Matig beschadigd, matig verweerd" wordt geklasseerd.</p> <p>Asbestcement aan debuitenscil heeft tot gevolg dat het attest niet-asbestveilig is.</p> <p>Let op voor leien die eventueel zouden loskomen (genageld).</p>

Gebondenheid	Categorie 1: hechtgebonden in oorsprong
Asbestsoort (vezeltype)	Crocidoliet aanwezig
Asbestconcentratie	Laag (< 50%)
Afschermingsgraad van het gehele materiaal	Geheel of deels vrij aan de buitenlucht
Toestand van het materiaal	Matig beschadigd, matig verweerd

Beschrijving	Gevelleien uit asbestcement
Omgeving	Buiten
Primaire drager	Wand buitenschil
Asbestmateriaal	Dak- en gevelbekleding - Lei, shingle
Bindmiddel van asbestmateriaal	Cement
Gebondenheid op basis van bindmiddel	Hecht
Hoeveelheid (oppervlakte - aantal)	<ul style="list-style-type: none">• 78,00 m² - 1 stuk
Totale oppervlakte	78,00 m ²
Eenvoudig bereikbaar	Ja
Bevestigingswijze	<ul style="list-style-type: none">• Genageld, geniet
Identificatiemethode	Vaststelling zonder monstername
Destructieve handeling voor identificatie	Nee
Opmerking	Deze oppervlakte is een beredeneerde schatting. Er worden geen rechten aan verleend.

Verwijderen

- Zorg voor een veilig beheer. Vermijd het beschadigen van het asbestmateriaal. Controleer de toestand jaarlijks op wijzigingen.
- Hemelwater dat afspoelt van asbestcement daken of gevels kan asbestdeeltjes bevatten. Gebruik het enkel voor gesloten circuits (bv. spoelen toiletten). Reinig na het vervangen van het dak of de gevel de dakgoten en regenwaterput of -ton om asbesthoudend sediment of slib te verwijderen
- Voer bijkomende staalname(s) uit.

- Eenvoudige handelingen: mag via doe-het-zelf of door werknemer(s) met opleidingsattest eenvoudige handelingen
Bij het verwijderen van asbesthoudende gevelleien is het essentieel om veilig te werk te gaan. Particulieren mogen zelf asbesthoudende materialen verwijderen tot een oppervlakte van 35 vierkante meter. Voor grotere oppervlaktes of bij twijfel is het aanbevolen dit werk over te laten aan een erkend asbestverwijderaar of een aannemer met een opleidingsattest voor eenvoudige handelingen. Hieronder volgt een handleiding voor het veilig verwijderen van gevelleien, met speciale aandacht voor het voorkomen van breuk:

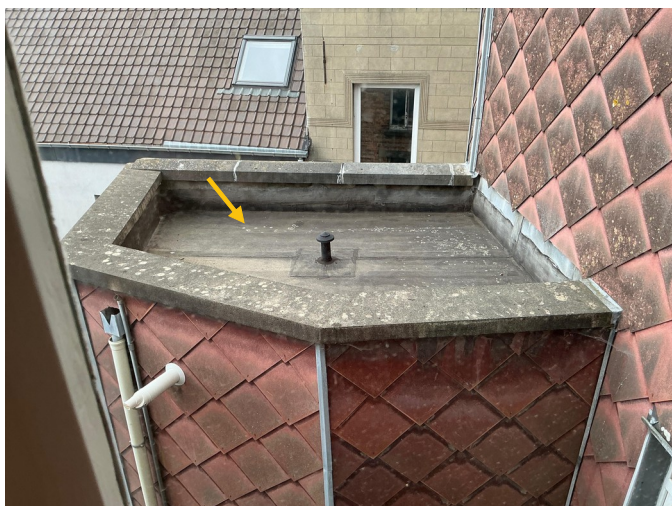
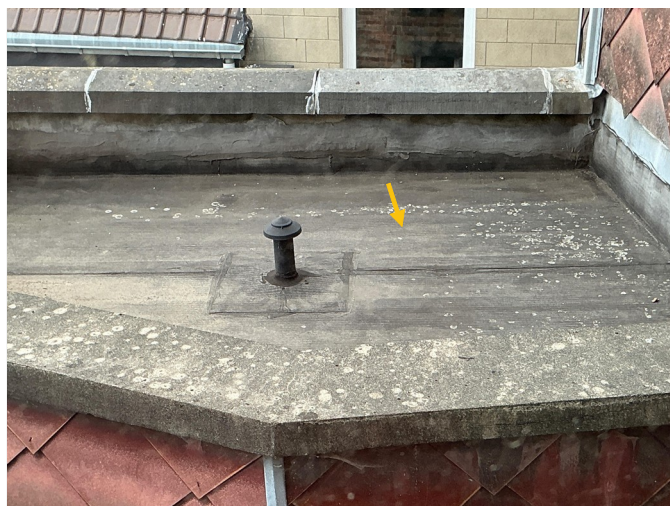
Het asbestmateriaal valt onder de mijlpaal van 2040.

Eindbeoordeling materiaalisico	Laag materiaalisico en/of verlaagde kans op vezelvrijgave
Opmerking	Een staalname kan een andere asbestsoort met zich meebrengen en de risicobeoordeling beïnvloeden.

Gebondenheid	Categorie 1: hechtgebonden in oorsprong
Asbestsoort (vezeltype)	Alleen chrysotiel
Asbestconcentratie	Laag (< 50%)
Afschermingsgraad van het gehele materiaal	Geheel of deels vrij aan de buitenlucht
Toestand van het materiaal	Licht beschadigd, licht verweerd. Intact calciumsilicaatmateriaal of categorie III 'gebondenheid'

Beschrijving	Roofing asbestverdacht
Omgeving	Buiten
Primaire drager	Plat dak
Asbestmateriaal	Dak- en gevelbekleding - Roofing
Bindmiddel van asbestmateriaal	Bitumen (roofing, teer, asfalt)
Gebondenheid op basis van bindmiddel	Hecht
Hoeveelheid (oppervlakte - aantal)	<ul style="list-style-type: none">• 10,00 m² - 1 stuk
Totale oppervlakte	10,00 m ²
Eenvoudig bereikbaar	Ja
Bevestigingswijze	<ul style="list-style-type: none">• Verlijmd, ingegoten, versmeerd
Identificatiemethode	Vaststelling zonder monstername Motivatie: Groot risico op structurele gevolgschade (lekschade, werking installatie,...)
Destructieve handeling voor identificatie	Nee
Opmerking	Deze oppervlakte is een bereedeneerde schatting , waaraan geen rechten worden verleend. Er werd geen staal genomen. Opdrachtgever begrijpt dat daarom moet worden aangenomen dat deze toepassing asbest bevat, tot tegendeel wordt bewezen. De kans op lekken maakt dat een staalname niet evident was zonder schade aan te richten.

Zorgvuldig beheren

- Zorg voor een veilig beheer. Vermijd het beschadigen van het asbestmateriaal. Controleer de toestand jaarlijks op wijzigingen.
- Voer bijkomende staalname(s) uit.

- Eenvoudige handelingen: enkel door erkend asbestverwijderaar
Deze asbesthoudende toepassing dient door een erkend asbestverwijderaar verwijderd te worden. Conform de geldende verwijderingsprotocollen en veiligheidsvoorschriften.

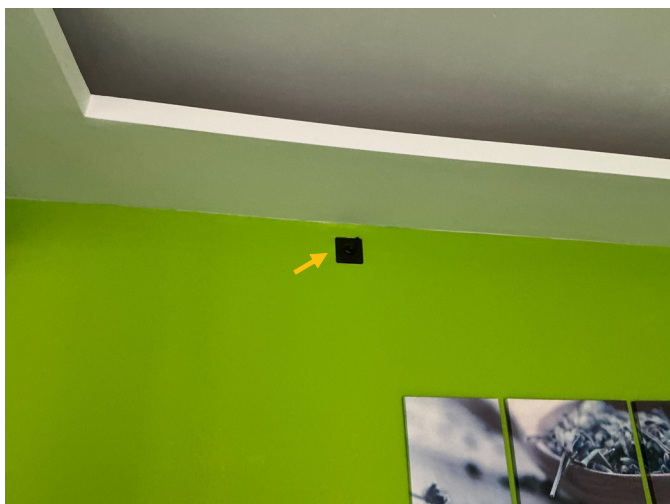
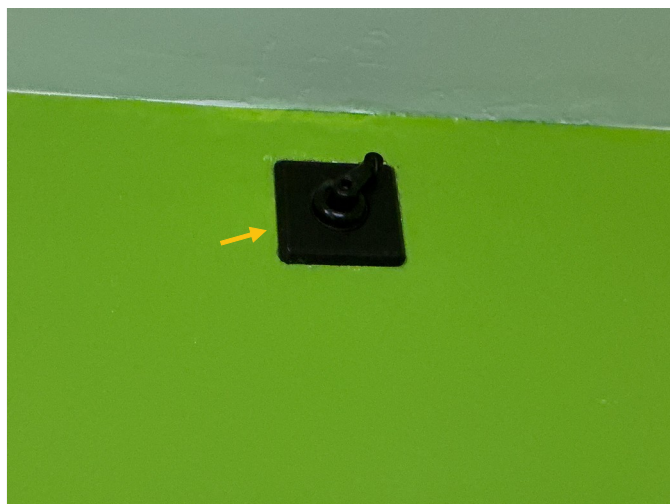
Het asbestmateriaal valt onder de mijlpaal van 2040.

Eindbeoordeling materiaalrisico	Laag materiaalrisico en/of verlaagde kans op vezelvrijgave
Opmerking	Er is voor crocidoliet gekozen omdat er geen staal werd genomen. Veelal is het toch chrysotiel dat wordt aangetroffen in bakeliet.

Gebondenheid	Categorie 1: hechtgebonden in oorsprong
Asbestsoort (vezeltype)	Crocidoliet aanwezig
Asbestconcentratie	Laag (< 50%)
Afschermingsgraad van het gehele materiaal	Geheel of deels (ook) vrij aan de binnenlucht
Toestand van het materiaal	Onbeschadigd, niet verweerd

Beschrijving	Bakeliet stopcontacten en schakelaars
Omgeving	Binnen
Primaire drager	Communicatie en elektrische infrastructuur en uitrusting
Asbestmateriaal	Plaat, paneel, tablet - Type Bakeliet
Bindmiddel van asbestmateriaal	Kunststof of -hars
Gebondenheid op basis van bindmiddel	Hecht
Hoeveelheid (oppervlakte - dikte - aantal)	• 1,00 m ² - 1,00 cm - 1 stuk
Totaal volume	0,01 m ³
Eenvoudig bereikbaar	Ja
Bevestigingswijze	• Geschroefd
Identificatiemethode	Vaststelling zonder monstername
Destructieve handeling voor identificatie	Nee
Opmerking	Deze oppervlakte is niet gemeten maar eerder symbolisch voor alle aanwezige armaturen.

Zorgvuldig beheren

- Zorg voor een veilig beheer. Vermijd het beschadigen van het asbestmateriaal. Controleer de toestand jaarlijks op wijzigingen.
- Voer bijkomende staalname(s) uit.

- Eenvoudige handelingen: mag via doe-het-zelf of door werknemer(s) met opleidingsattest eenvoudige handelingen
Deze asbesthoudende toepassing kan door middel van DHZ of eenvoudige handelingen verwijderd worden. Gebruik hierbij steeds de gepaste persoonlijke beschermingsmiddelen, vermijdt vezelvrijgave en voer het asbesthoudend afval, dubbel verpakt, via de juiste afvalstroom af.

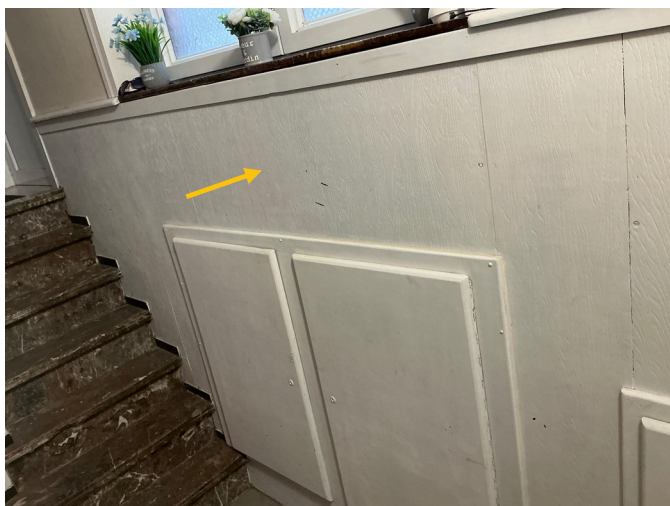
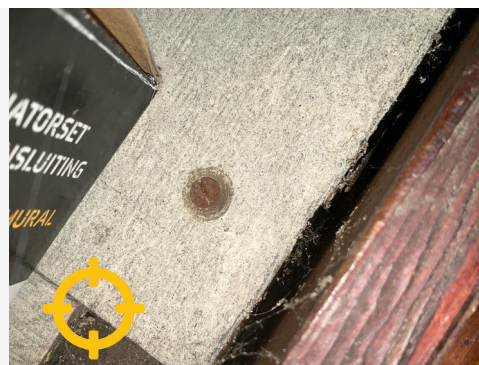
Het asbestmateriaal valt onder de mijlpaal van 2040.

Eindbeoordeling materiaalrisico	Zeer laag materiaalrisico en/of zeer lage kans op vezelvrijgave
Opmerking	<p>Crodidoliet is een aanname bij gebrek aan staalname.</p> <p>Een staalname kan een andere asbestsoort met zich meebrengen en de risico beoordelig beïnvloeden</p> <p>langs de buitenzijde wel veelvuldig geschilderd/vernist</p>

Gebondenheid	Categorie 1: hechtgebonden in oorsprong
Asbestsoort (vezeltype)	Alleen chrysotiel
Asbestconcentratie	Laag (< 50%)
Afschermingsgraad van het gehele materiaal	Niet stootvaste afscherming
Toestand van het materiaal	Licht beschadigd, licht verweerd. Intact calciumsilicaatmateriaal of categorie III 'gebondenheid'

#	Type	Referentie	Resultaat
4.1	Puntmonster	20250909BRU5S1	Chrysotiel

Beschrijving	Lambrisering uit asbestcement
Omgeving	Binnen
Primaire drager	Binnenwand
Asbestmateriaal	Plaat, paneel, tablet - Generiek
Bindmiddel van asbestmateriaal	Cement
Gebondenheid op basis van bindmiddel	Hecht
Hoeveelheid (oppervlakte - dikte - aantal)	• 12,00 m ² - 1,00 cm - 1 stuk
Totaal volume	0,12 m ³
Eenvoudig bereikbaar	Ja
Bevestigingswijze	<ul style="list-style-type: none">• Geklemd• Geschroefd
Identificatiemethode	Vaststelling met monsternamen
Destructieve handeling voor identificatie	Nee
Opmerking	Deze oppervlakte is een berekende schatting. Er worden geen rechten aan verleend.

Zorgvuldig beheren

- Zorg voor een veilig beheer. Vermijd het beschadigen van het asbestmateriaal. Controleer de toestand jaarlijks op wijzigingen.
- Voer bijkomende staalname(s) uit.

- Eenvoudige handelingen: mag via doe-het-zelf of door werknemer(s) met opleidingsattest eenvoudige handelingen
Door aannemer met opleidingsattest eenvoudige handelingen door lastige verlijming, mocht deze makkelijk loskomen kan men deze wel zelf dubbel verpakt afvoeren.

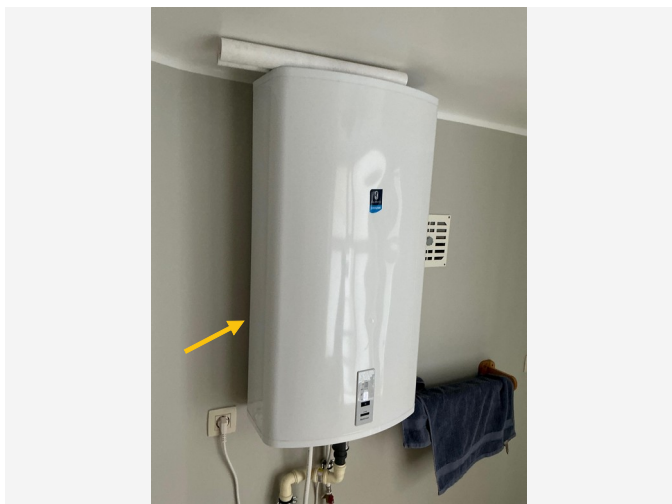
De CV-ketel is een recent model. Deze bezit geen asbesthoudende elementen.

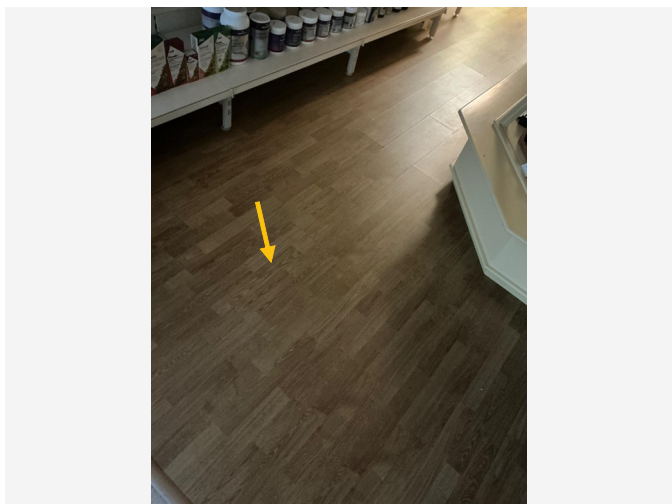
De vloerbedekking bestaat uit laminaat. Dit bezit geen asbesthoudende kenmerken. De deskundige kan geen uitspraak doen over onderliggende materialen.

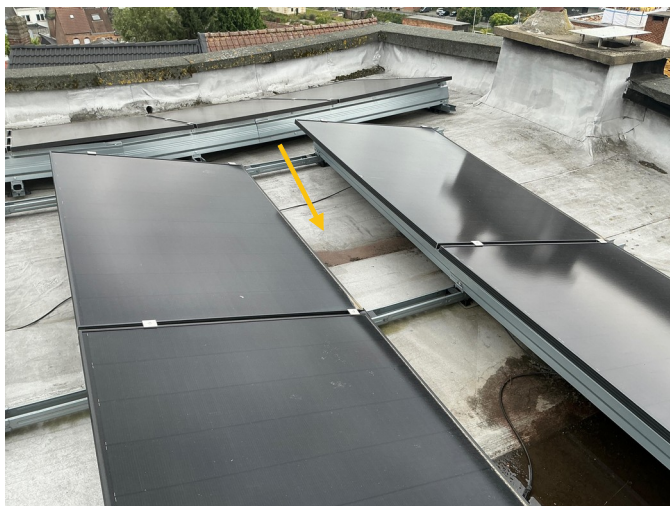
De dakbedekking bestaat uit EPDM. Dit bezit geen asbesthoudende kenmerken. De deskundige kan geen uitspraak doen over onderliggende materialen. Hiervoor is een destructief onderzoek nodig.

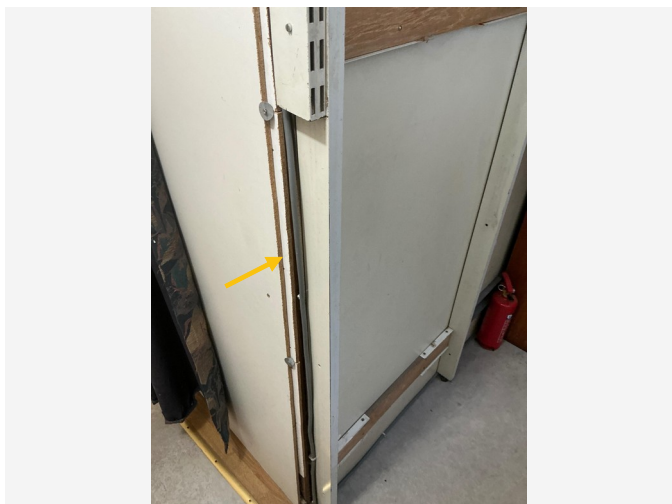
De wanden zijn uitgewerkt in vezelplaat. Dit bezit geen asbesthoudende kenmerken. De deskundige kan geen uitspraak doen over achterliggende materialen. Hiervoor is een destructief onderzoek nodig.

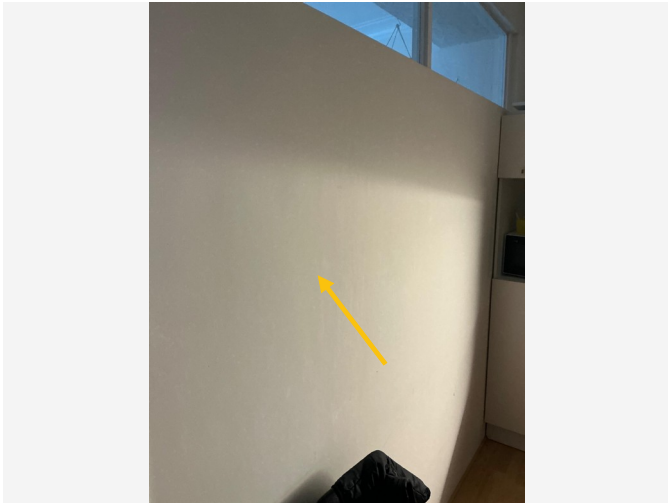
De wanden zijn uitgewerkt in gyproc-panelen. Deze bezitten geen asbesthoudende kenmerken. De deskundige kan geen uitspraak doen over achterliggende materialen. Hiervoor is een destructief onderzoek nodig.

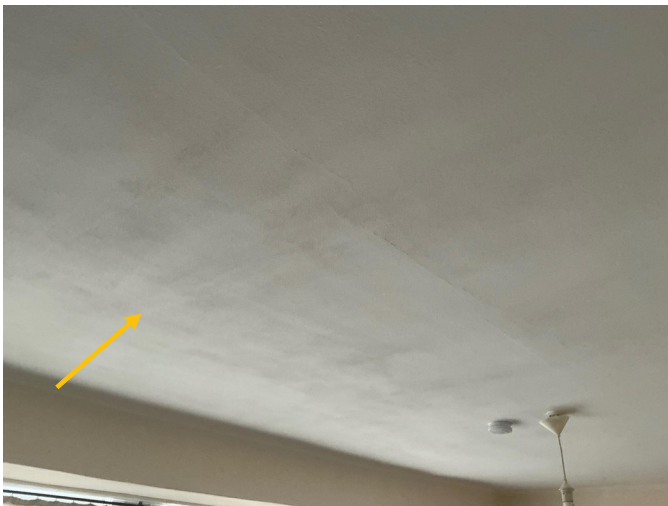
De plafonds zijn uitgewerkt in gyproc-panelen. Deze bezitten geen asbesthoudende kenmerken. De deskundige kan geen uitspraak doen over achterliggende materialen. Hiervoor is een destructief onderzoek nodig.

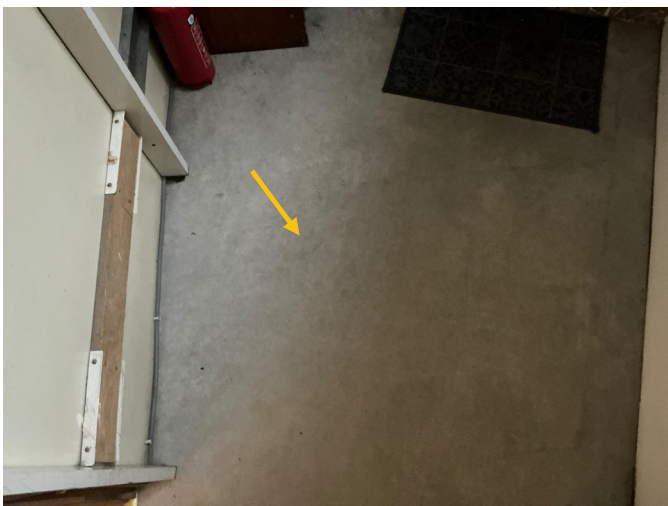
Deze vinyl vloerbedekking bezit geen asbesthoudende kenmerken. De deskundige kan geen uitspraak doen over onderliggende elementen. Hiervoor is destructief onderzoek nodig.

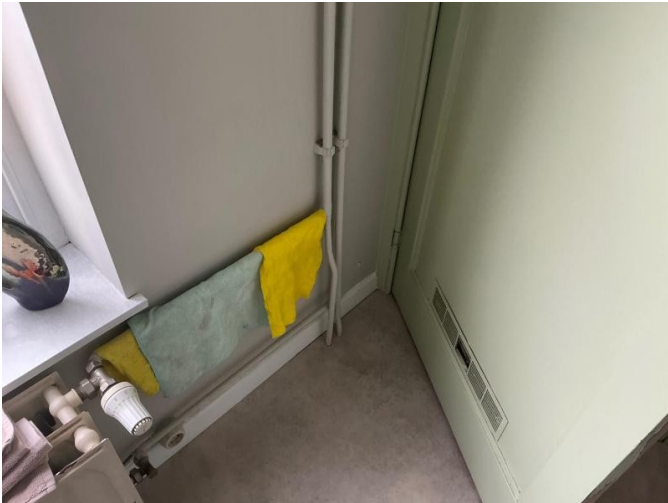
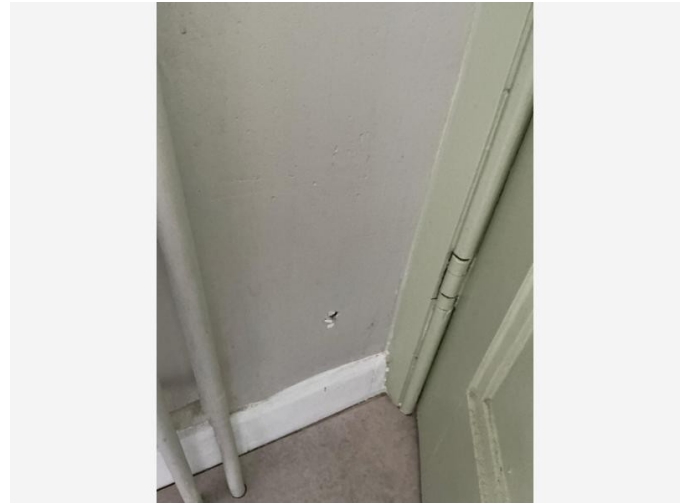
Fiche 15: Pleisterwerk muren

Geen asbest

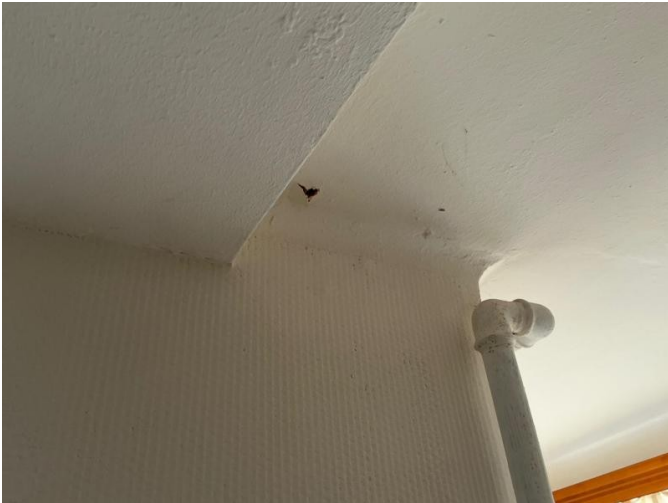
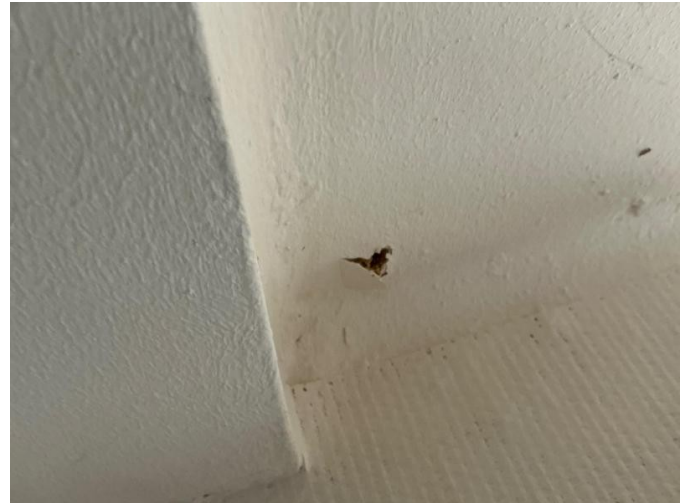
Fiche 16: Pleisterwerk plafonds

Geen asbest
