# Asbestinventarisatetest

Berendries 21, 9660 Brakel

Attestnummer : 20260518-000420.000

Uitgegeven op : 18.05.2026

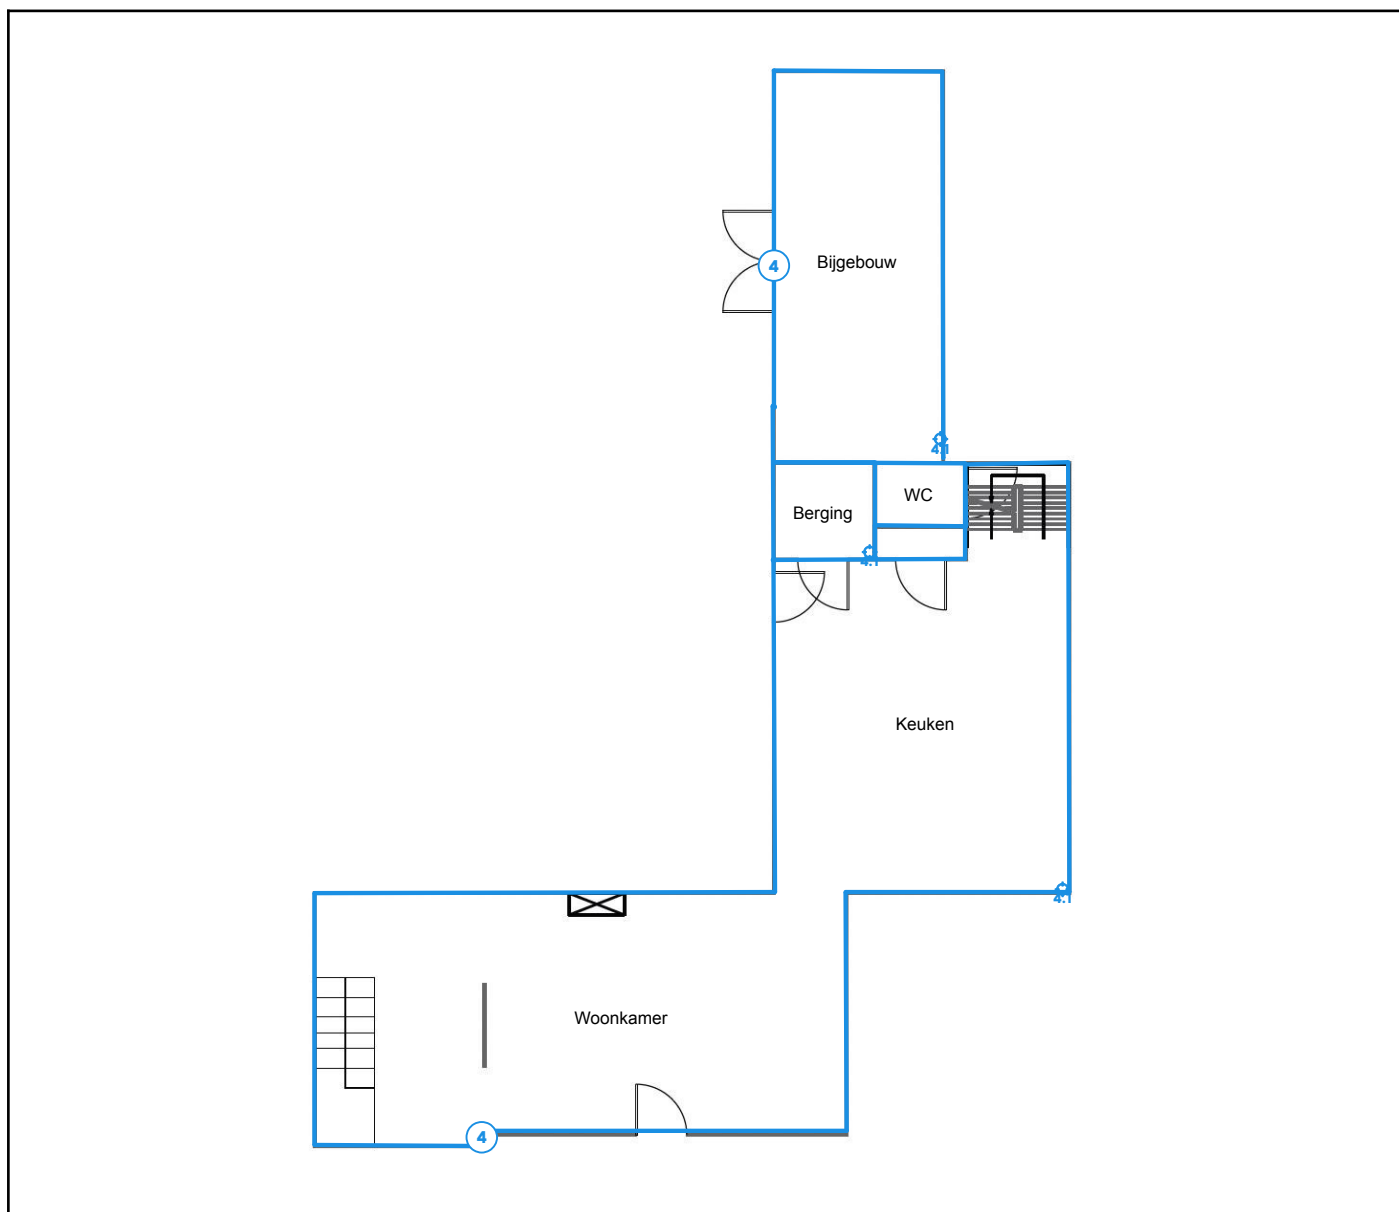
## Plan 1.3: Gelijkvloers (pleisterwerk)

Beschrijving	Type	Actie
4. Bepleistering van de muren	Geen asbest	-
4.1 Code: MM01	Mengmonster	-

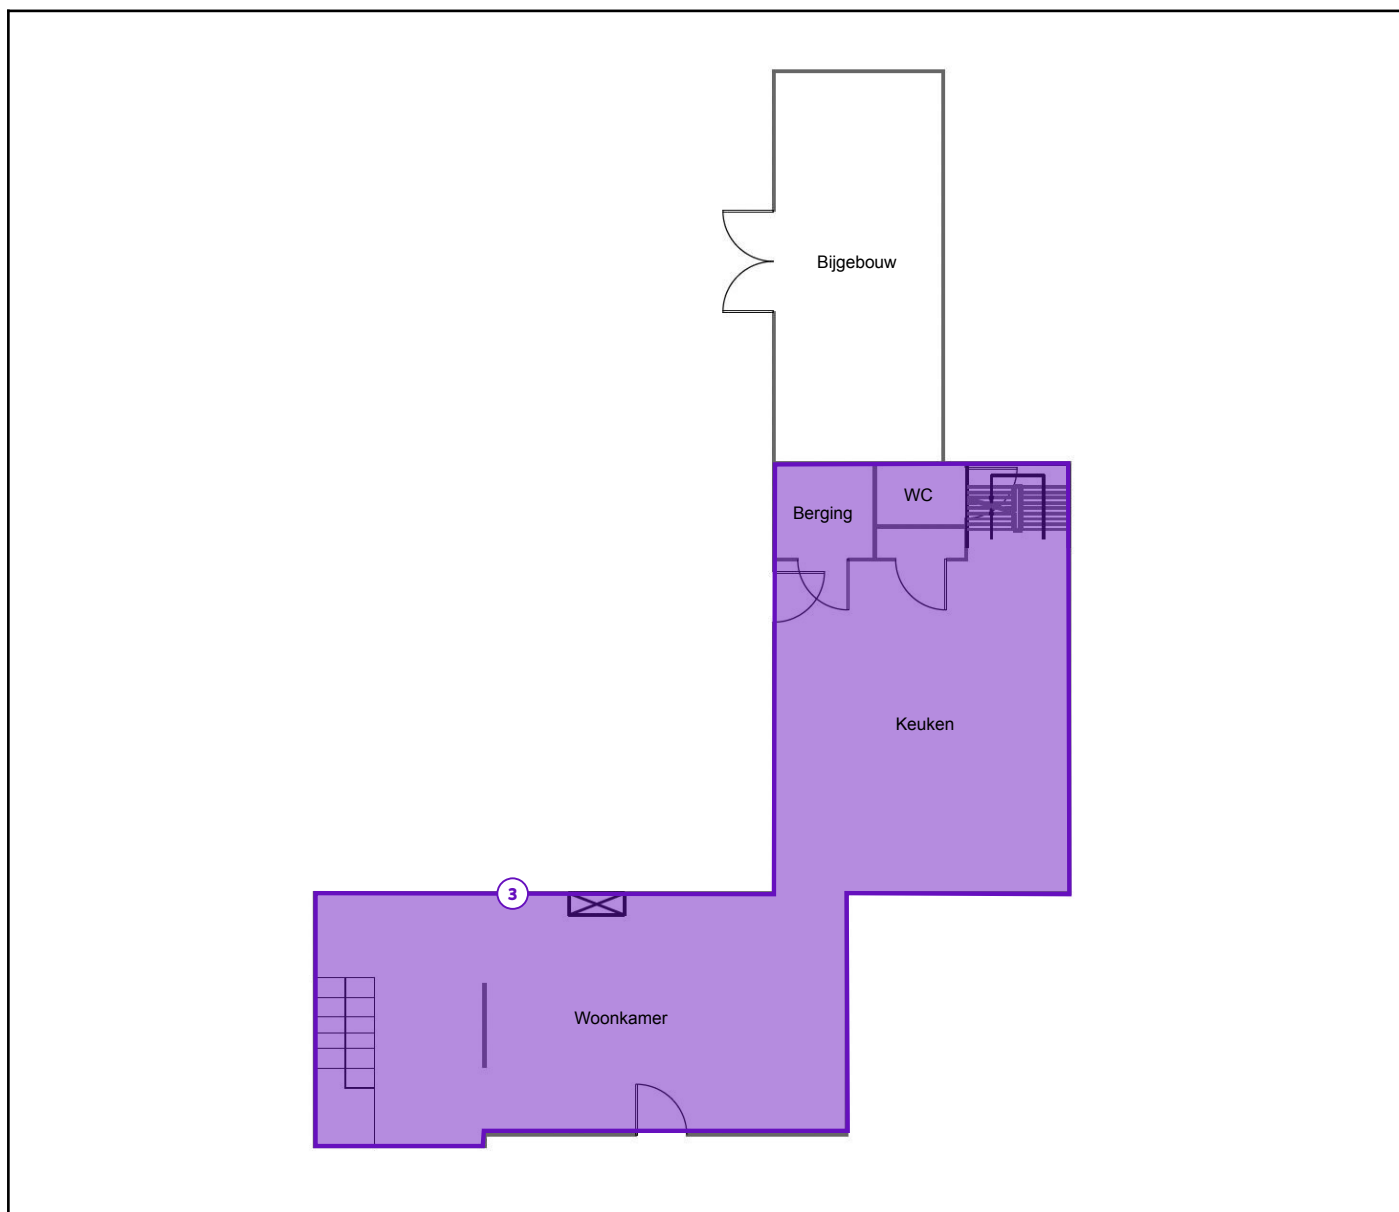
## Plan 1.4: Gelijkvloers (adviezen)

Beschrijving	Type	Actie
3. Plafonds opgebouwd uit niet asbestverdacht materiaal	Advies	-

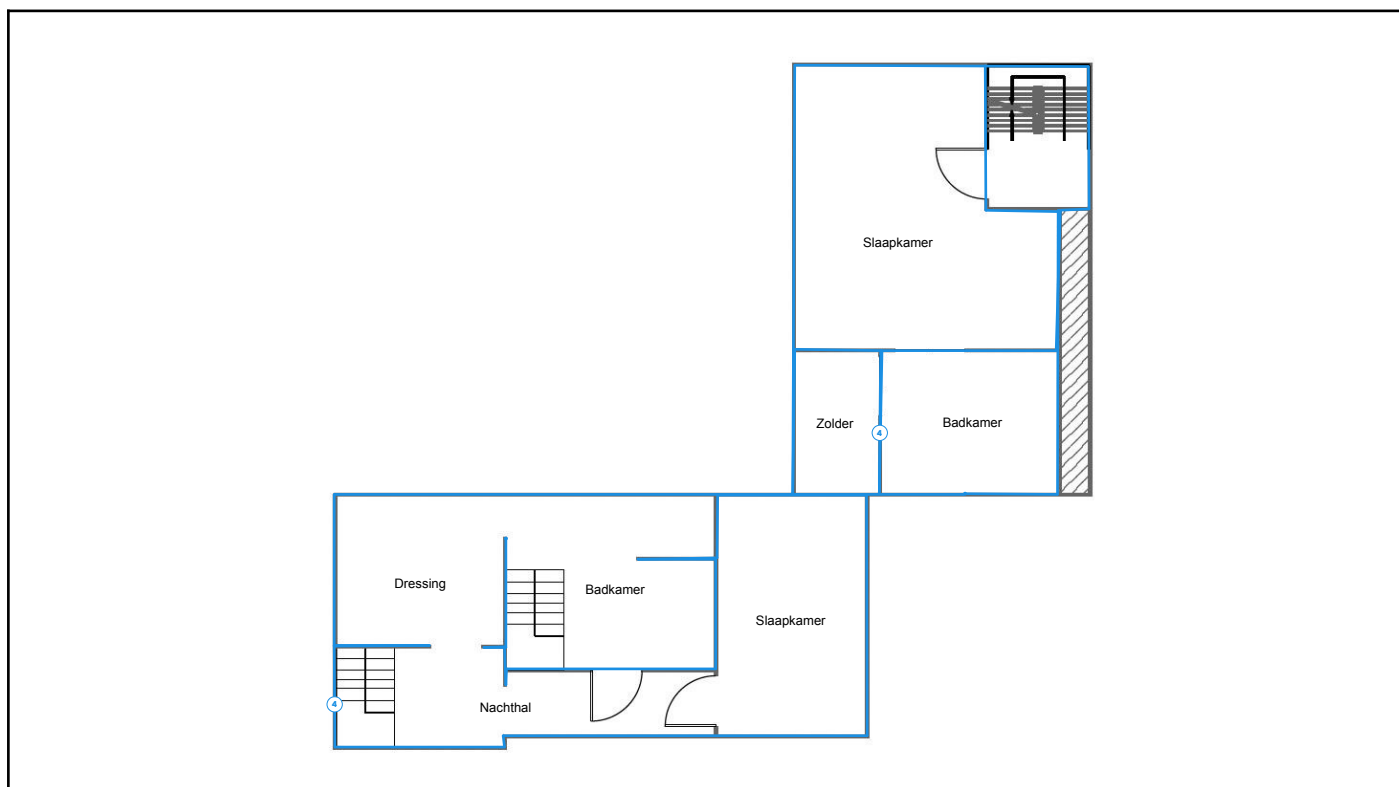
## Plan 1.6: Eerste verdieping (pleisterwerk)

Beschrijving	Type	Actie
4. Beploistering van de muren	Geen asbest	-

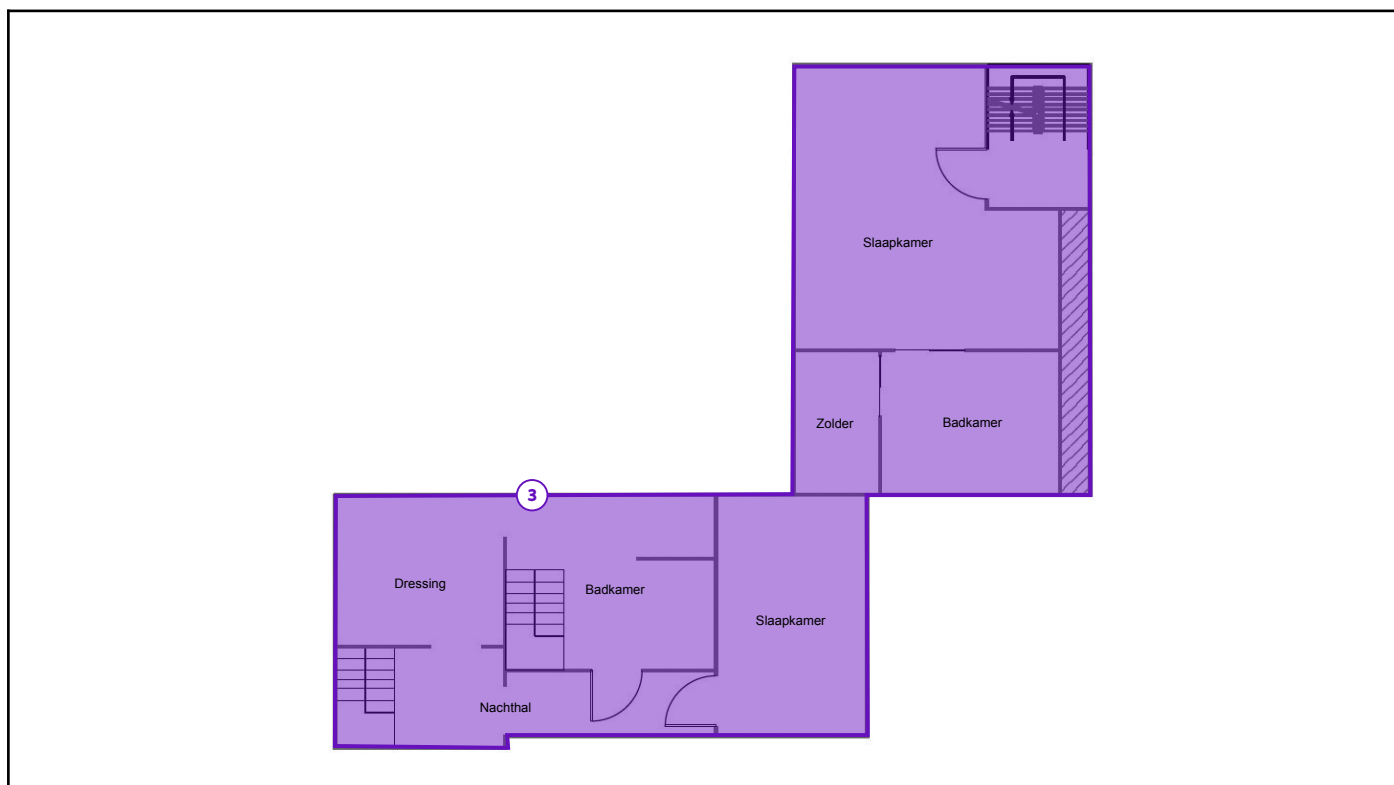
## Plan 1.7: Eerste verdieping (adviezen)

Beschrijving	Type	Actie
3. Plafonds opgebouwd uit niet asbestverdacht materiaal	Advies	-

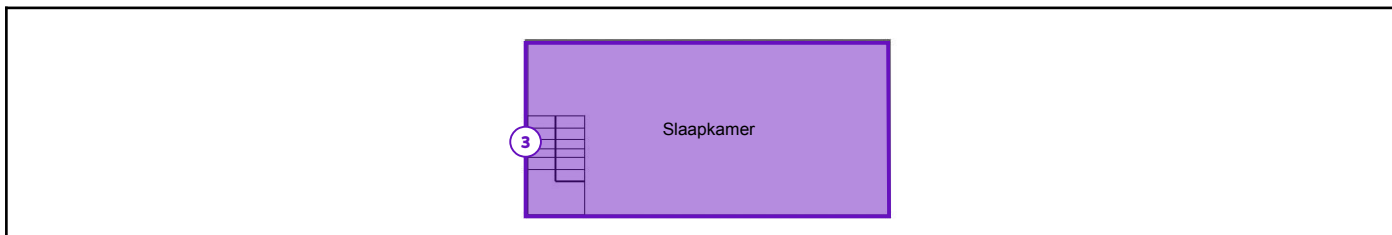
## Plan 1.8: Slaapkamer 2de verdieping

Beschrijving	Type	Actie
3. Plafonds opgebouwd uit niet asbestverdacht materiaal	Advies	-

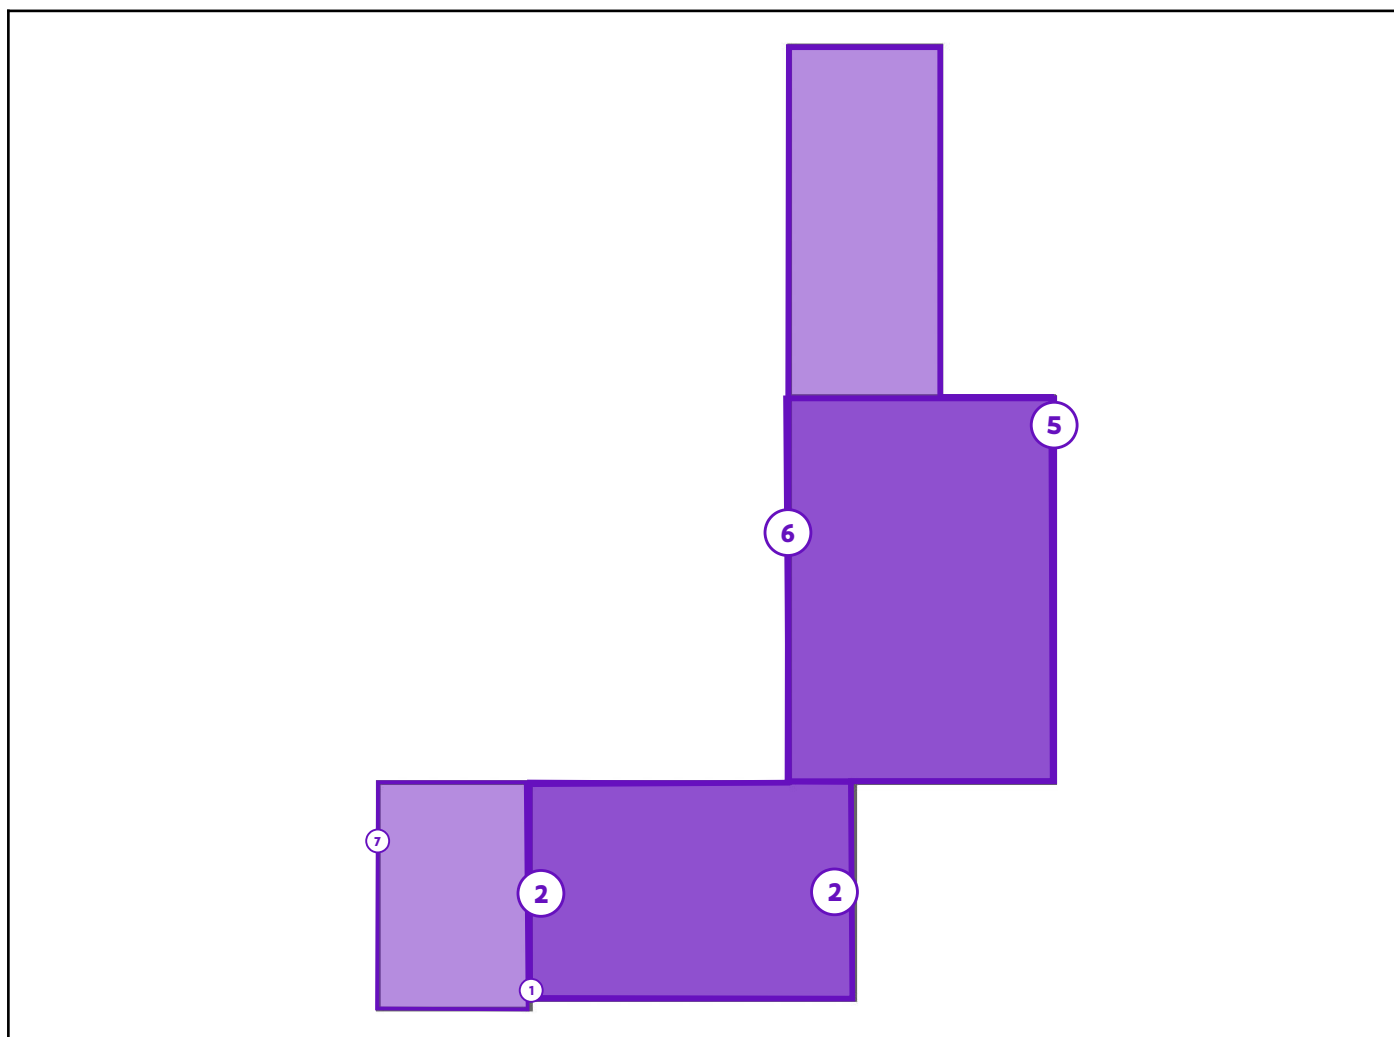
## Plan 1.9: Dakconstructie

Beschrijving	Type	Actie
1. Onderdak niet waarneembaar/inspecteerbaar	Beperking	-
2. Schoorsteen / rookgaskanaal - beoordeling	Beperking	-
5. Materialen onder de dakbedekking	Overige ruimte of materiaal	-
6. Dakbedekking	Overige ruimte of materiaal	-
7. EPDM platdak	Overige ruimte of materiaal	-

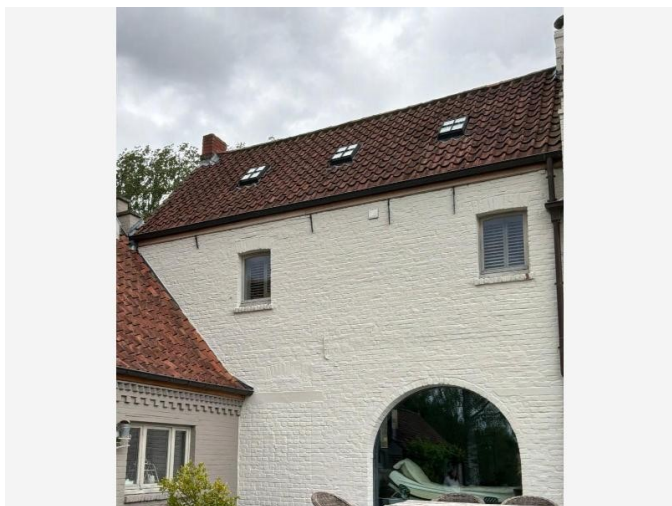
*Situeringfoto*

**Reden:** Het te onderzoeken materiaal situeert zich hoger dan 3,50 m te rekenen vanaf een veilige ondergrond

**Uitleg van de asbestdeskundige:** Het onderdak is niet zichtbaar zowel langs binnen- of buitenzijde.

Langs binnenzijde is alles afgewerkt. Langs de buitenzijde kon er geen pan worden gelicht voor verder onderzoek. De asbestdeskundige inspecteert geen verborgen materialen waarvoor hij objecten moet demonteren, beschadigen of openbreken. Wenst de eigenaar ook ingesloten materialen te laten inspecteren dan kan hij de asbestdeskundige vrijwillig vragen om een aanvullend (destructief) onderzoek te doen, Voorbeeld: voorafgaand aan werken of sloop.

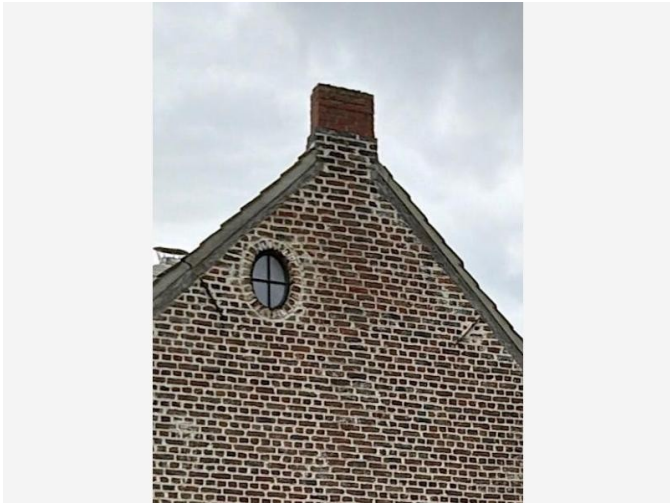
Situeringfoto

**Reden:** Het te onderzoeken materiaal situeert zich hoger dan 3,50 m te rekenen vanaf een veilige ondergrond

**Uitleg van de asbestdeskundige:** De schouw bevindt zich op een hoogte, hoger dan 3,5m. We stellen visueel vast dat er geen asbestverdachte materialen aanwezig zijn. Echter kunnen we geen uitspraak doen over de materialen dat niet zichtbaar zijn waarmee de schouw is opgebouwd. Het is niet zichtbaar of er een asbestverdacht rookgaskanaal aanwezig is in de schoorsteen. Conform het inspectieprotocol worden in het kader van de veiligheid geen materialen geïnspecteerd met een hoogte groter dan 3,5 m. Indien men dit wil laten onderzoeken, dient er een nieuwe afspraak gemaakt te worden en moet er door de aanvrager een hoogwerker voorzien worden, evenals iemand die bevoegd is om deze te bedienen en eventueel een techniek die de al dan niet aanwezige schouwhoed kan afnemen en weer terugplaatsen.

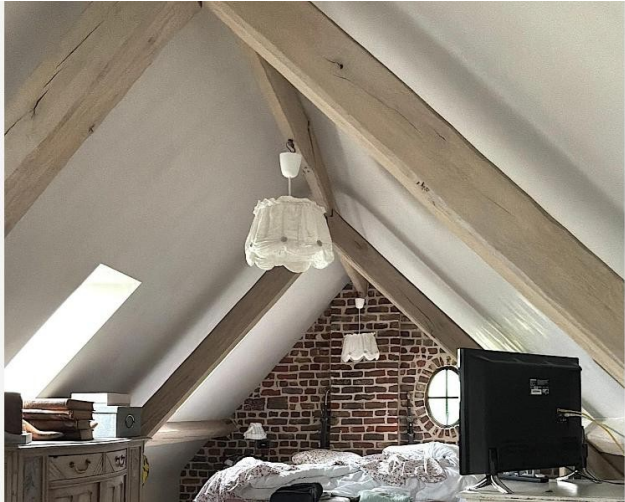
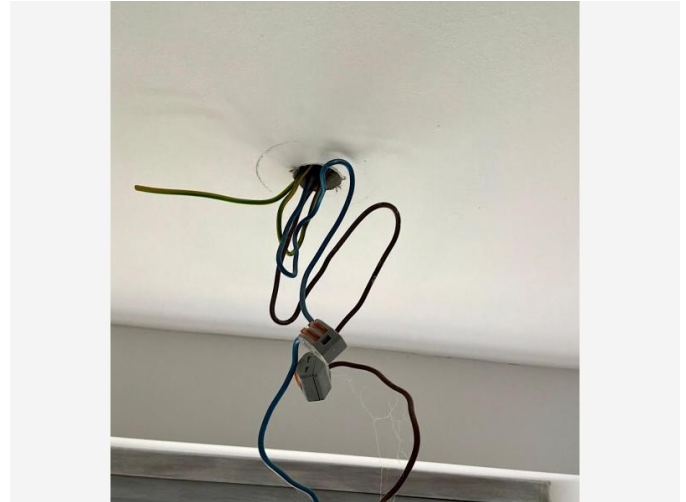
De plafonds zijn gemaakt van niet-asbestverdachte materialen (bijvoorbeeld gipskarton/Gyproc, hout, laminaat, PVC, vast tegelmotief plafond, ...), deze toepassingen zijn niet asbestverdacht. Tijdens ons onderzoek in het inspectiegebied kunnen wij geen uitspraak doen over achterliggende materialen.

De asbestdeskundige beoordeelt het materiaal als niet-asbestverdacht.

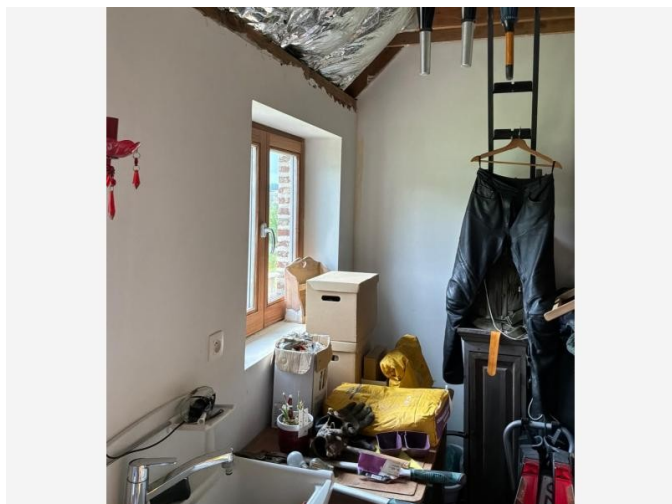
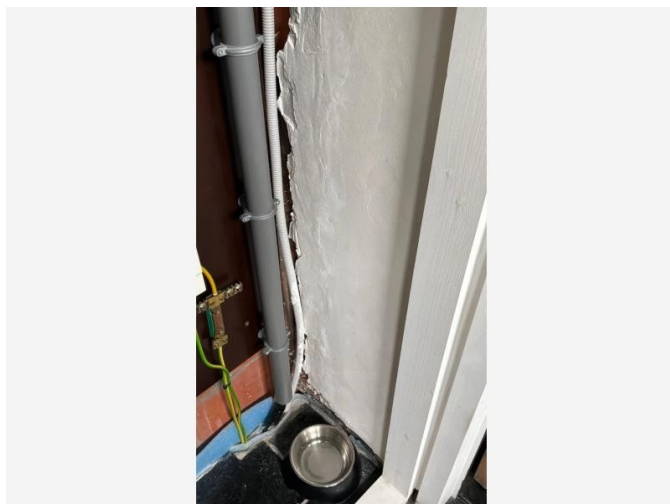
## Fiche 4: Bepleistering van de muren

Geen asbest

#	Type	Referentie	Resultaat
4.1	Mengmonster	MM01	Geen asbest

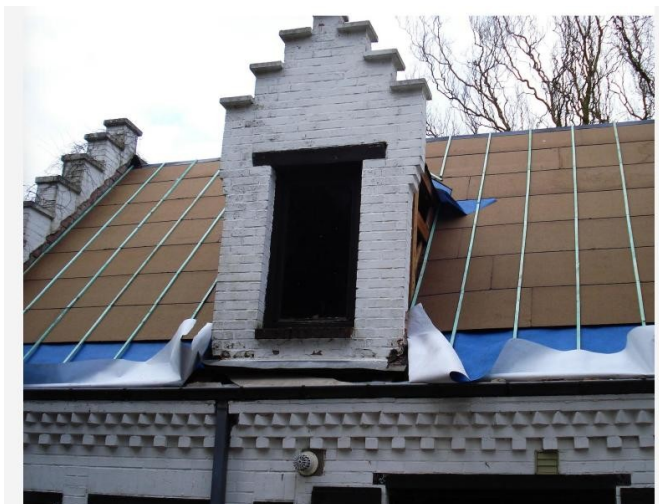
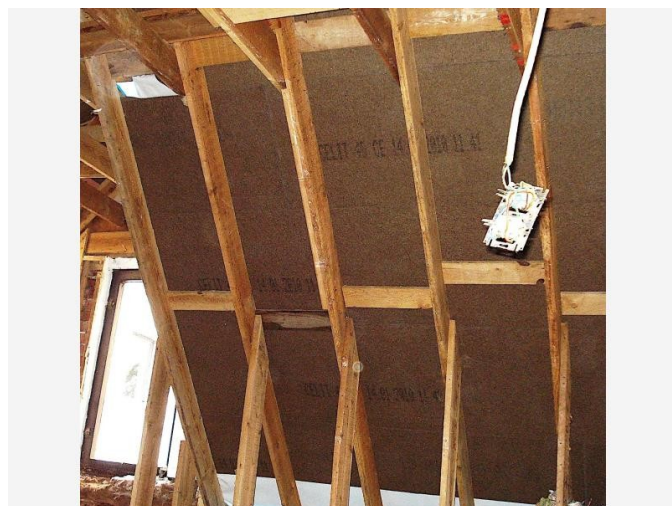
## Fiche 5: Materialen onder de dakbedekking

Beschrijving	Notitie	Terug te vinden op plannen
Fiche 5: Materialen onder de dakbedekking	Tijdens onze inspectie zijn we in het bezit gesteld van informatie waardoor we kunnen afleiden dat het onderdak is opgebouwd uit niet asbestverdacht materiaal. We kunnen ervan uitgaan dat het volledige onderdak op dezelfde manier is opgebouwd, echter kunnen we geen effectief uitsluitel geven	Plan 1.9: Dakconstructie
Fiche 6: Dakbedekking	De vastgestelde dakbedekking van dit constructiedeel is niet asbest verdacht. De dakbedekking is vervaardigd uit materialen waarbij geen asbestvezel is gebruikt. Als asbestdeskundige voeren wij een niet destructief onderzoek, waarbij wij niet in alle situaties de verschillende lagen van de opbouw van de dakconstructie kunnen inspecteren en hierover uitsluitel geven.	Plan 1.9: Dakconstructie
Fiche 7: EPDM platdak	<p>Het plat dak is afgewerkt met EPDM, een materiaal dat niet asbestverdacht is. Er is echter geen zicht op eventuele oudere dakbedekkingen die zich daaronder kunnen bevinden. Het detecteren hiervan valt onder destructief onderzoek, wat gevolgschade met zich kan meebrengen.</p> <p>Bij werken wordt een destructief onderzoek met staalname aangeraden.</p>	Plan 1.9: Dakconstructie
