# Asbestinventarisatetest

Haeyershoek 86A, 9660 Brakel

Attestnummer : 20250923-000039.000

Uitgegeven op : 23.09.2025

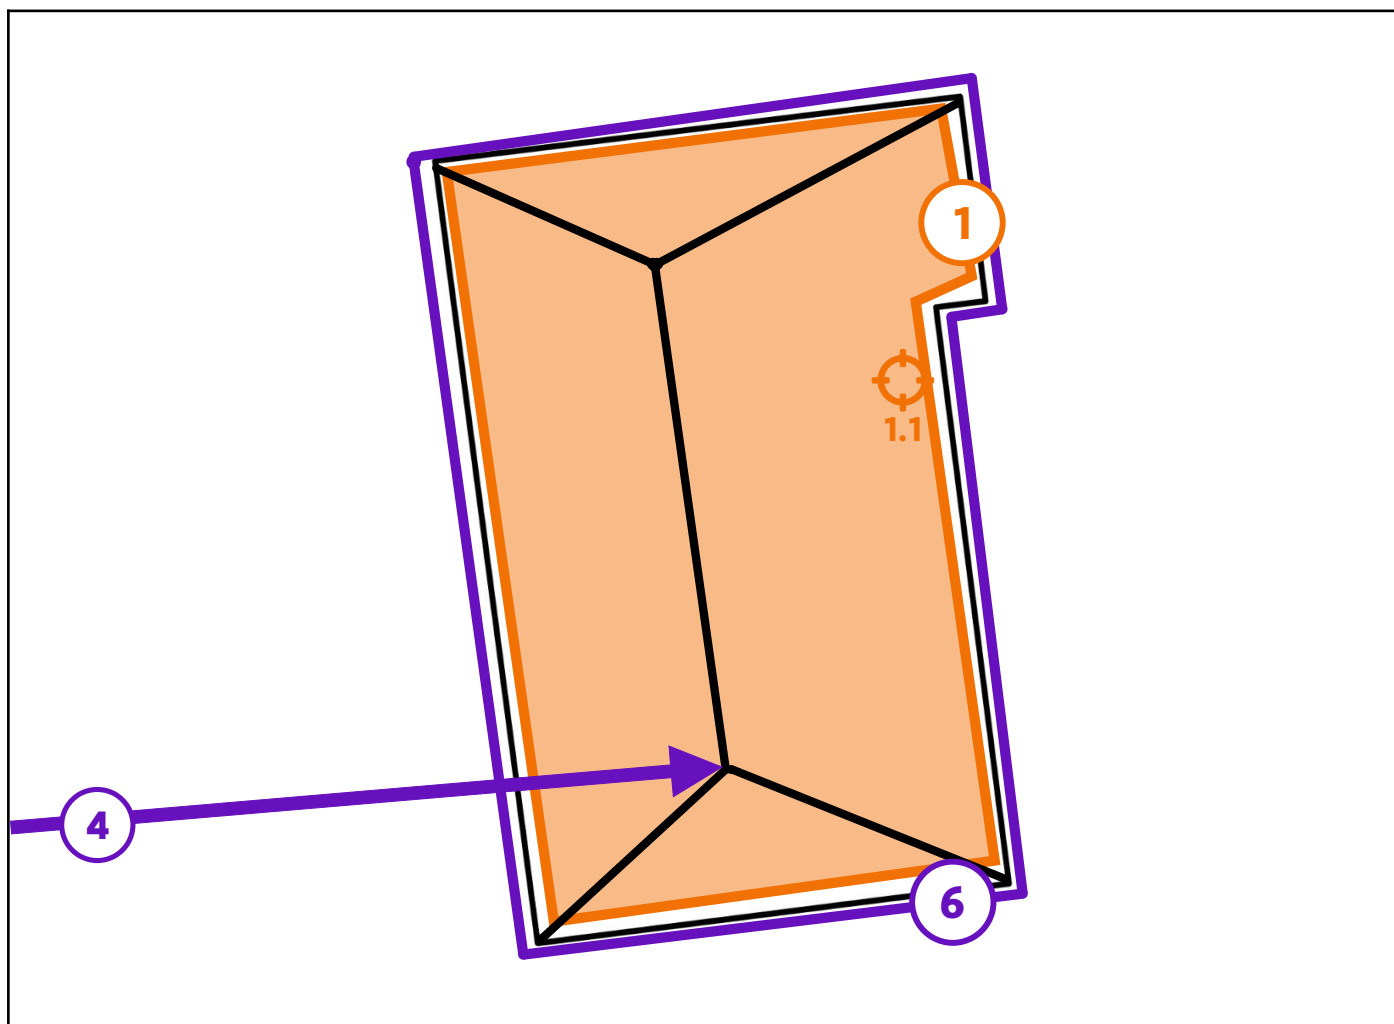
## Plan 1.9: Dak

Beschrijving	Type	Actie
1. Leien dak	Asbestmateriaal	<a href="#">Verwijderen</a>
1.1 Code: 1	Puntmonster	-
4. Schouwbus	Beperking	-
6. Slib/sediment	Advies	-

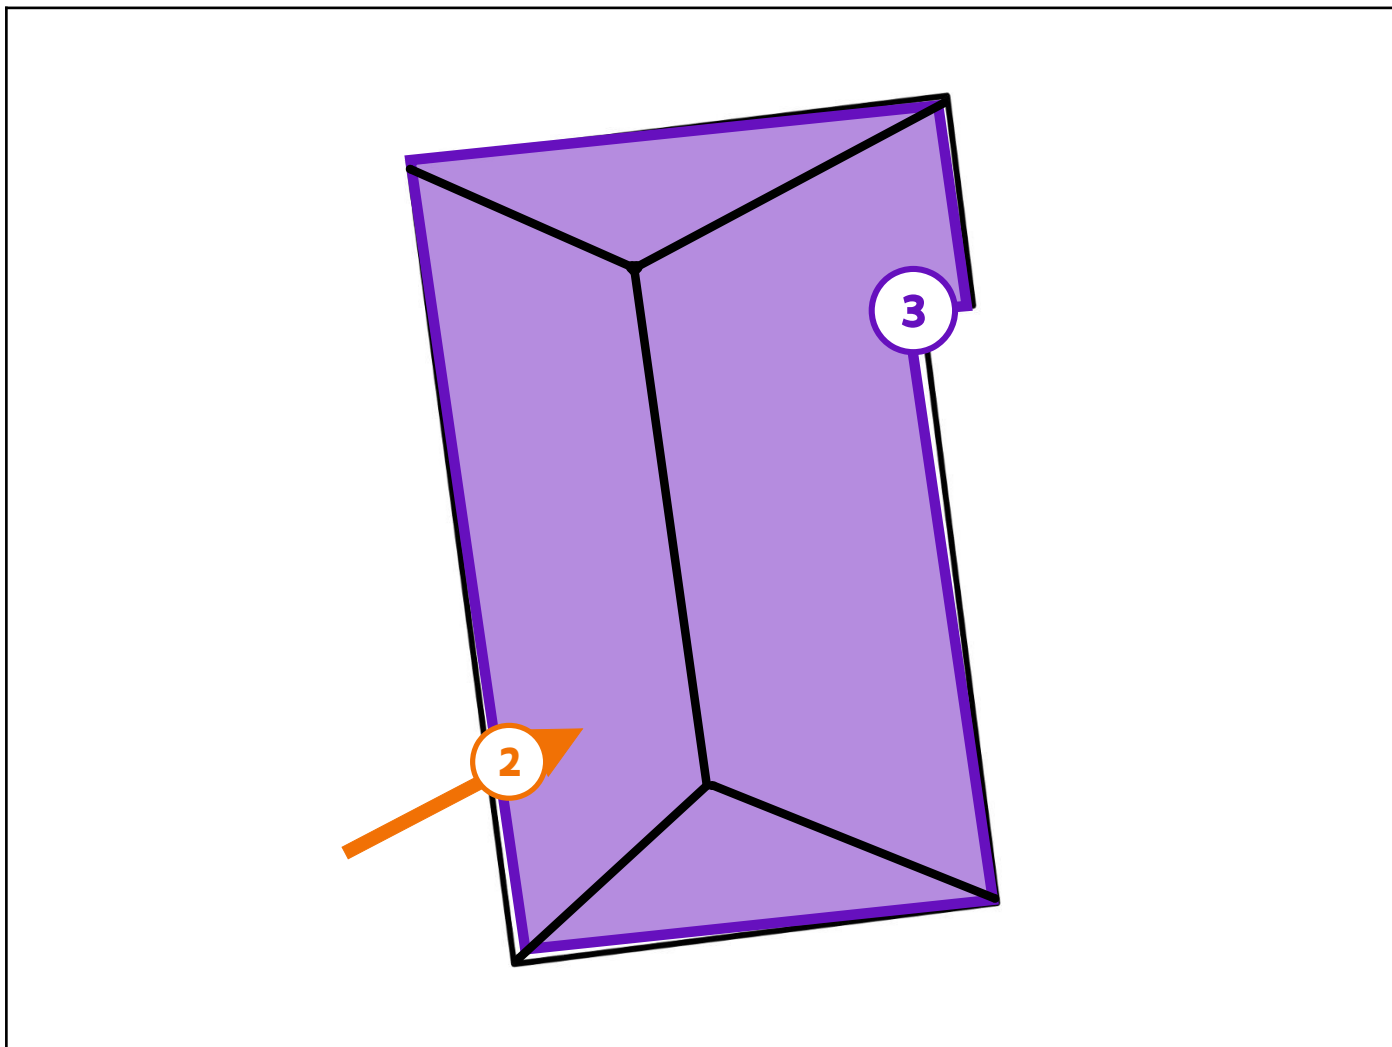
## Plan 1.10: Dak (2)

Beschrijving	Type	Actie
2. Onderdak - op basis van bewijsstukken	Asbestmateriaal	Maatregelen nemen
3. Onderdak niet zichtbaar	Beperking	-

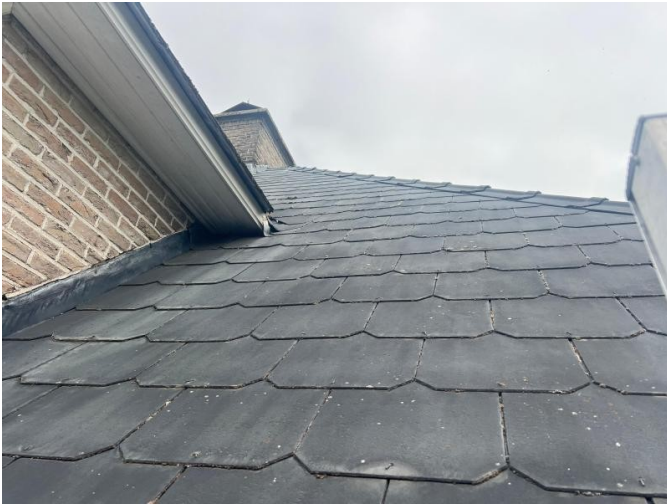
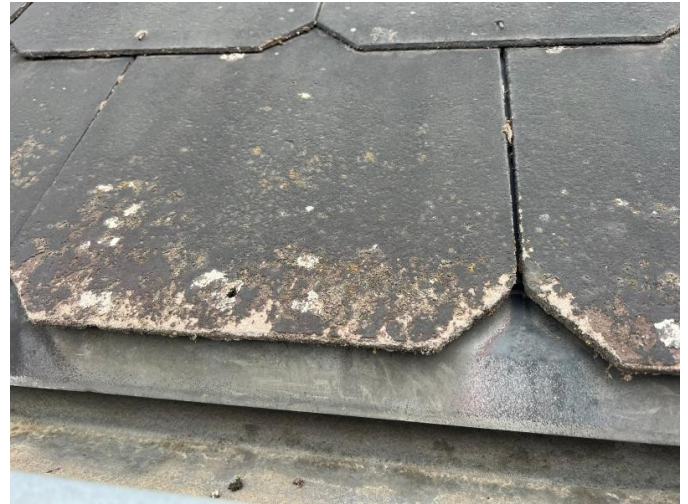
Eindbeoordeling materiaalrisico	Verhoogd materiaalrisico en/of verhoogde kans op vezelvrijgave
---------------------------------	--

Gebondenheid	Categorie 1: hechtgebonden in oorsprong
Asbestsoort (vezeltype)	Alleen chrysotiel
Asbestconcentratie	Laag (< 50%)
Afschermingsgraad van het gehele materiaal	Geheel of deels vrij aan de buitenlucht
Toestand van het materiaal	Matig beschadigd, matig verweerd

#	Type	Referentie	Resultaat
1.1	Puntmonster	1	Chrysotiel

Beschrijving	Leien dak
Omgeving	Buiten
Primaire drager	Schuin dak
Asbestmateriaal	Plaat, paneel, tablet - Type Menuiserite
Bindmiddel van asbestmateriaal	Cement
Gebondenheid op basis van bindmiddel	Hecht
Hoeveelheid (oppervlakte - dikte - aantal)	<ul style="list-style-type: none"><li>• 150,00 m<sup>2</sup> - 1,00 cm - 1 stuk</li></ul>
Totaal volume	1,50 m <sup>3</sup>
Eenvoudig bereikbaar	Ja
Bevestigingswijze	<ul style="list-style-type: none"><li>• Geklemd</li><li>• Genageld, geniet</li></ul>
Identificatiemethode	Vaststelling met monsternamen
Destructieve handeling voor identificatie	Nee
Opmerking	Het gewicht en lm is een berekende schatting. Er worden geen rechten verleend aan deze oppervlaktes. De dikte is een schatting die voorkomt uit de monsterplaatsen en is daarom niet altijd representatief.

Verwijderen

- Verwijder dit asbestmateriaal zo snel mogelijk. Volg de toestand goed op.
- Hemelwater dat afspoelt van asbestcement daken of gevels kan asbestdeeltjes bevatten. Gebruik het enkel voor gesloten circuits (bv. spoelen toiletten). Reinig na het vervangen van het dak of de gevel de dakgoten en regenwaterput of -ton om asbesthoudend sediment of slib te verwijderen

- Eenvoudige handelingen: mag via doe-het-zelf of door werknemer(s) met opleidingsattest eenvoudige handelingen  
De leien kunnen voorzichtig losgebeiteld worden , extra bevochtigen om stof te voorkomen.  
Standaard dragen van de nodige wegwerp beschermingsmiddelen FFP 3 masker , handschoenen en tyvec CAT III type 5-6  
Bij de gemeente/containerpark afsluitzakken halen om dubbel in te pakken en af te voeren naar het containerpark als hechtgebonden asbestafval.  
Zie ook link Zie <https://ovam.vlaanderen.be/wie-mag-wat-verwijderen>

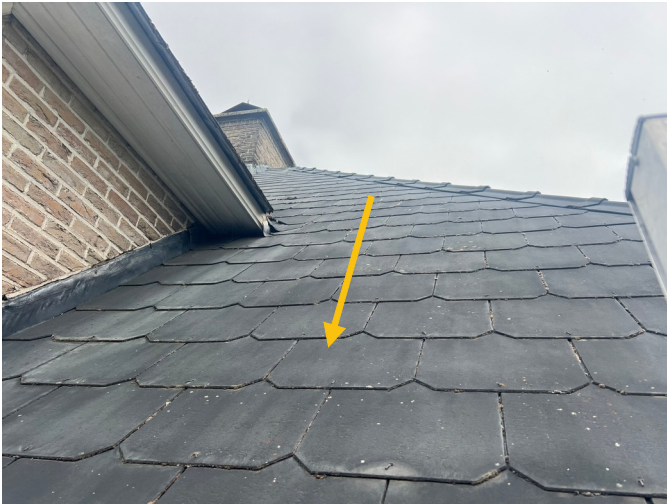
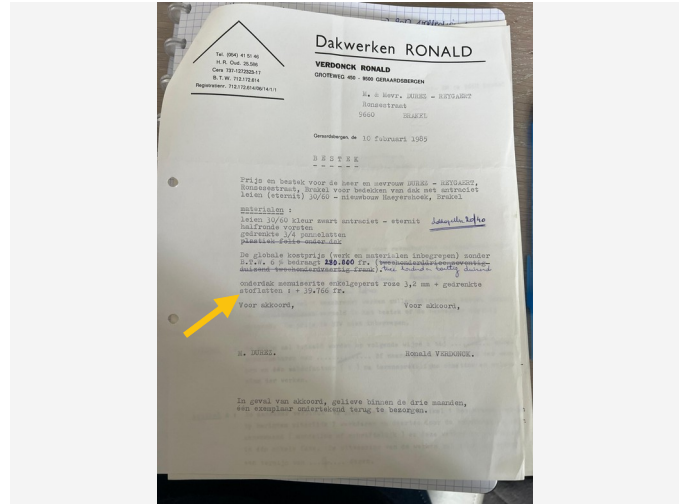
Eindbeoordeling materiaalrisico	Verhoogd materiaalrisico en/of verhoogde kans op vezelvrijgave
---------------------------------	--

<b>Gebondenheid</b>	Categorie 1: hechtgebonden in oorsprong
<b>Asbestsoort (vezeltype)</b>	Crocidoliet aanwezig
<b>Asbestconcentratie</b>	Laag (< 50%)
<b>Afschermingsgraad van het gehele materiaal</b>	Geheel of deels (ook) vrij aan de binnenlucht
<b>Toestand van het materiaal</b>	Licht beschadigd, licht verweerd. Intact calciumsilicaatmateriaal of categorie III 'gebondenheid'

Beschrijving	Onderdak - op basis van bewijsstukken
Omgeving	Binnen
Primaire drager	Schuin dak
Asbestmateriaal	Plaat, paneel, tablet - Type Menuiserite
Bindmiddel van asbestmateriaal	Cement
Gebondenheid op basis van bindmiddel	Hecht
Hoeveelheid (oppervlakte - dikte - aantal)	<ul style="list-style-type: none"> <li>• 150,00 m<sup>2</sup> - 1,00 cm - 1 stuk</li> </ul>
Totaal volume	1,50 m <sup>3</sup>
Eenvoudig bereikbaar	<p>Nee</p> <ul style="list-style-type: none"> <li>• Het asbestmateriaal is bedekt (uitgezonderd laag verf, coating, behang, kunststof, textiel) en het wegnemen van het bedekkende materiaal kan niet zonder het bedekkende materiaal te beschadigen.</li> </ul>
Bevestigingswijze	<ul style="list-style-type: none"> <li>• Geklemd</li> </ul>
Identificatiemethode	Vaststelling met bewijsdocument, zonder monsternamen
Destructieve handeling voor identificatie	Nee
Opmerking	<p>Het gewicht en lm is een berekende schatting. Er worden geen rechten verleend aan deze oppervlaktes. De dikte is een schatting die voorkomt uit de monsterplaatsen en is daarom niet altijd representatief.</p> <p>-&gt; de platen zijn NIET zichtbaar zonder destructief onderzoek, maar gezien er bewijsstukken zijn die duidelijk aangeven dat er menuiserite platen zijn geplaatst in 1985 in een roze kleur, is dit voldoende bewijs dat dit verdachte platen zijn.</p> <p>Gelieve extra expertise toe te passen bij afbraak of renovatie.</p>

**Maatregelen nemen**

- Verwijder dit asbestmateriaal zo snel mogelijk. Volg de toestand goed op.
- Voer bijkomende staalname(s) uit.

- Eenvoudige handelingen: mag via doe-het-zelf of door werknemer(s) met opleidingsattest eenvoudige handelingen  
De platen kunnen voorzichtig losgebeiteld worden , extra bevochtigen om stof te voorkomen.  
Standaard dragen van de nodige wegwerp beschermingsmiddelen FFP 3 masker , handschoenen en tyvec CAT III type 5-6  
Bij de gemeente/containerpark afsluitzakken halen om dubbel in te pakken en af te voeren naar het containerpark als hechtgebonden asbestafval.  
Zie ook link Zie <https://ovam.vlaanderen.be/wie-mag-wat-verwijderen>  
<https://ovam.vlaanderen.be/voorzorgsmaatregelen-bij-asbestverwijdering>

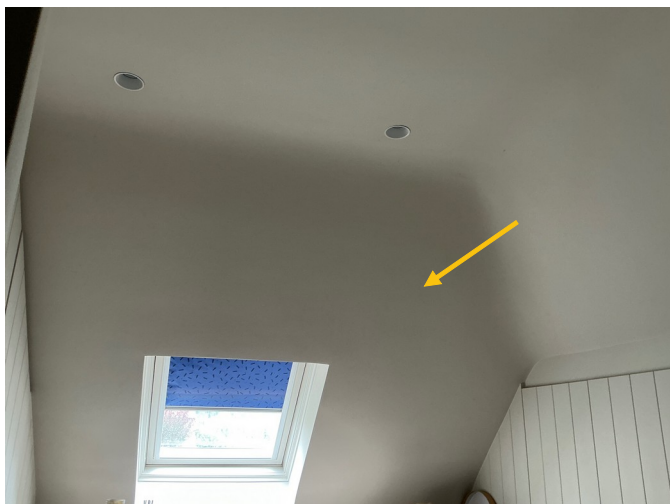
Situeringfoto

**Reden:** Er is geen volledige risicobeoordeling mogelijk

**Uitleg van de asbestdeskundige:** De nok van het dak is niet zichtbaar wegens de volledige afwerking op de eerste verdieping. Verder werd er langs buiten geprobeerd een lei te verschuiven, maar deze zaten muurvast.

Aan de hand van bewijsstukken en de verklaring van de eigenaar bevinden er zich menuiserite platen (roze kleur) achter de leien, dit kon niet gecheckt worden. Extra expertise bij afbraak of renovatie is TEN ZEERSTE aangewezen. Destructief onderzoek met staalname.

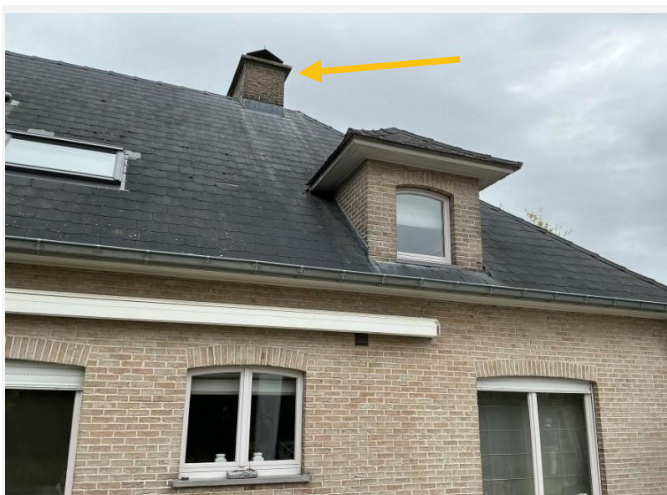
Situeringfoto

**Reden:** Er is geen volledige risicobeoordeling mogelijk

**Uitleg van de asbestdeskundige:** Schouwbus niet visueel vast te stellen.

Wanneer er zich dakwerken zouden voordoen en de schouw wel zichtbaar zou zijn, gelieve extra expertise te laten uitvoeren.

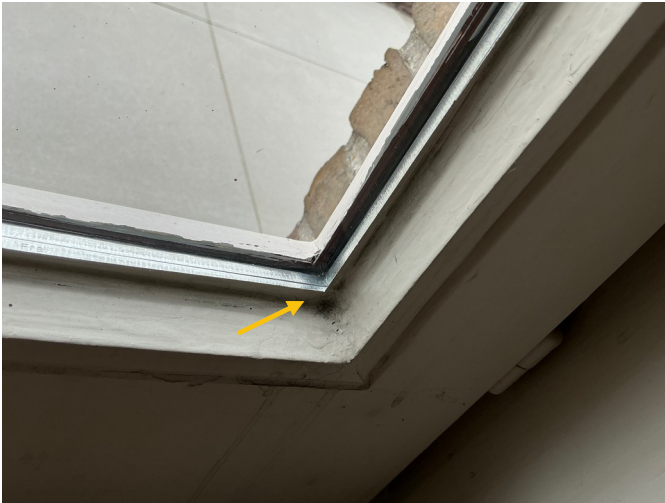
Zacht en elastisch, niet verdacht.

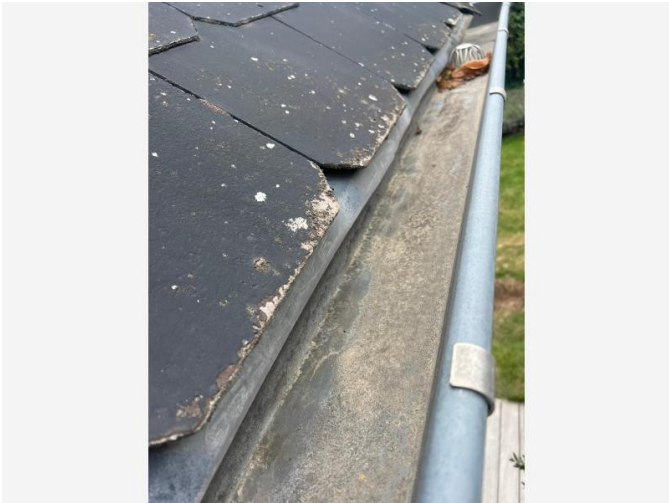
Er werden geen resten van vezels gevonden in de dakgoot, maar er bestaat wel nog steeds een kans dat er slib/sediment in de dakgoot ligt wegens de asbestcement leien.

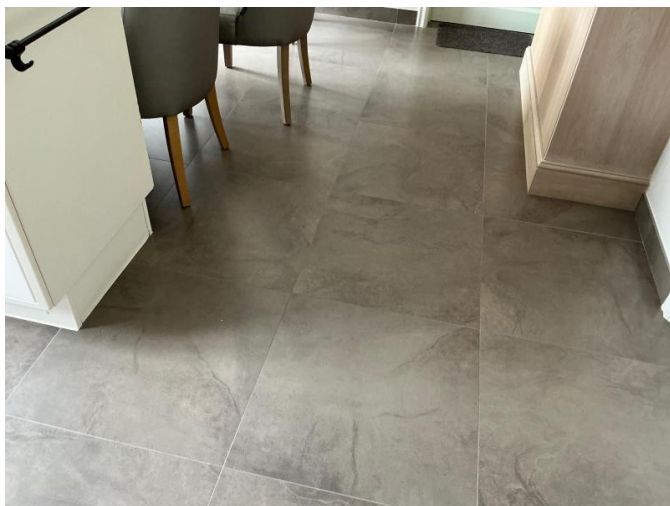
De tegelvloer werd gelegd tijdens de renovatie in 2017.

Wegens de goede toestand van de tegelvloeren, was het niet mogelijk om de tegellijm te bemonsteren. Er wordt aangeraden om extra maatregelen te treffen of een extra expertise te laten uitvoeren bij afbraak of renovatie want gezien het bouwjaar is er een mogelijkheid dat de lijm asbesthoudend kan zijn

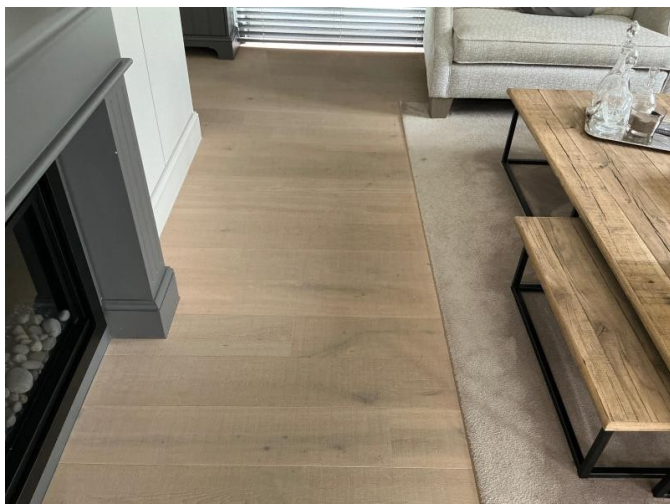
Leefruimte en geheel +1.

Het parket bevindt zich niet op verdachte vloeren, geplaatst in 2017. De originele vloer is niet meer aanwezig. Zie foto 'Parket'.

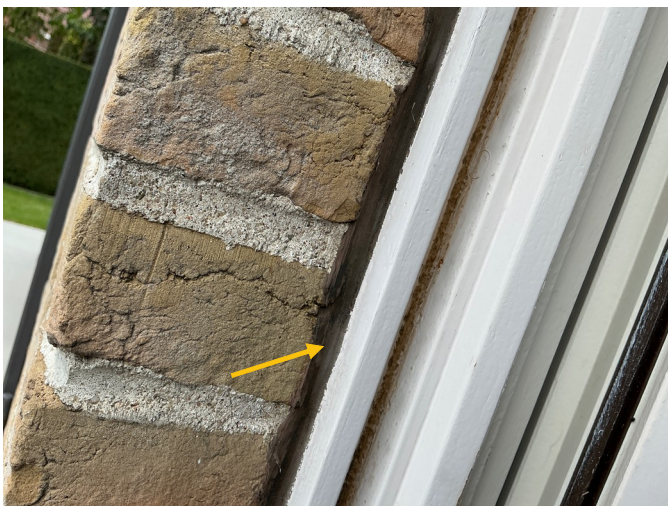
Zacht en elastisch, niet verdacht.

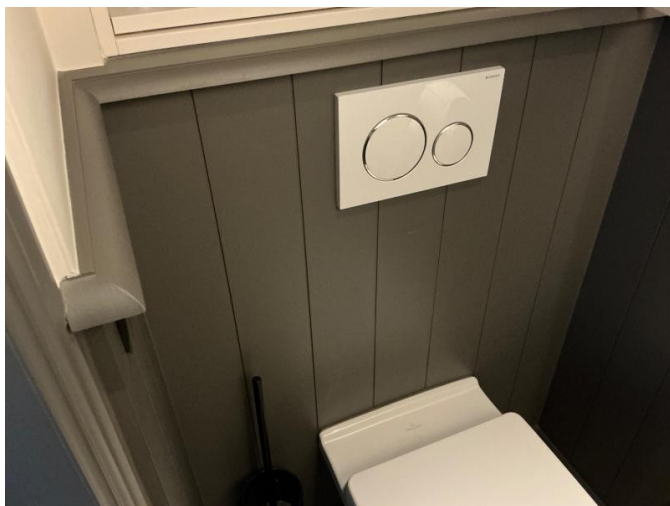
Niet verdacht. Geplaatst in 2017.

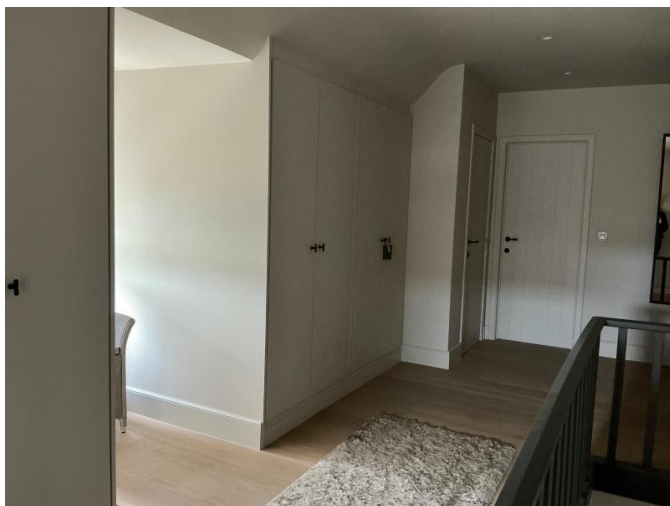
Er werd een grote renovatie gedaan in de woning rond 2017.

Het pleisterwerk op het gelijkvloers bleef origineel en daarvan werden er stalen genomen voor de zekerheid.

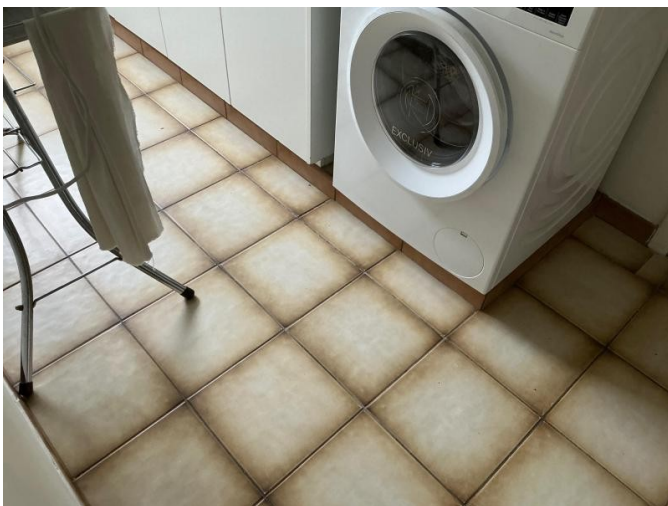
Wasruimte en garage.

Wegens de goede toestand van de vloertegels, was het niet mogelijk om de tegellijm te bemonsteren. Er wordt aangeraden om extra maatregelen te treffen of een extra expertise te laten uitvoeren bij afbraak of renovatie want gezien het bouwjaar is er een mogelijkheid dat de lijm asbesthoudend kan zijn.

Extra expertise bij afbraak of renovatie is aangewezen.

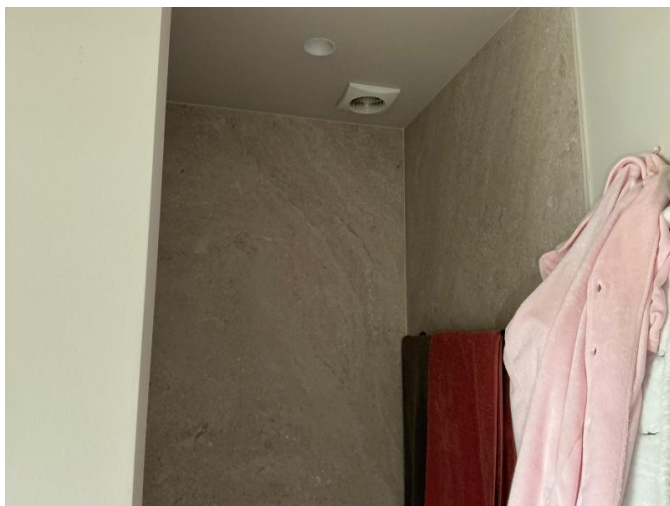
Nieuw, niet verdacht.

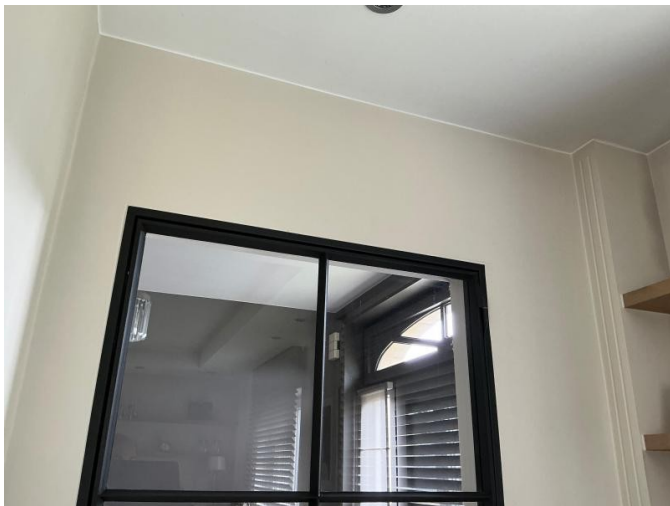
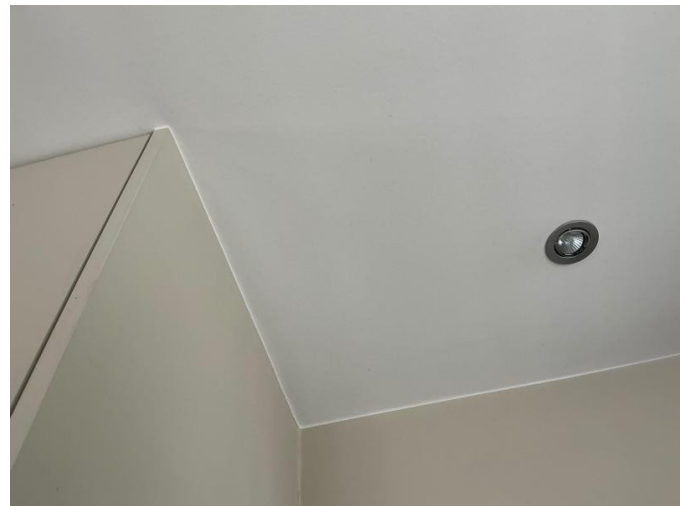
## Fiche 14: Pleisterwerk plafond

Geen asbest

#	Type	Referentie	Resultaat
14.1	Mengmonster	3	Geen asbest

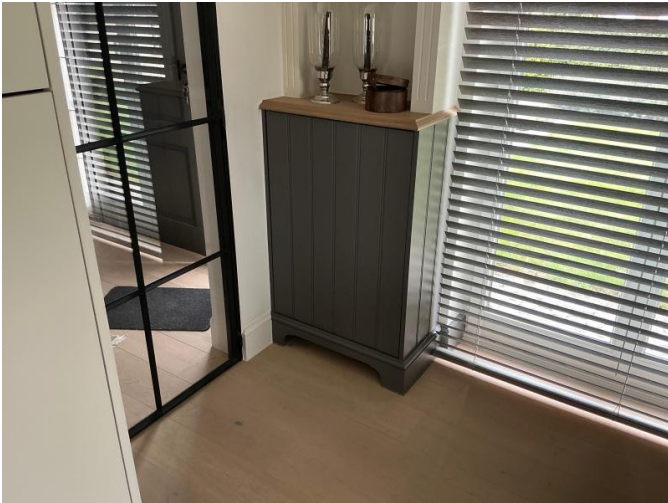
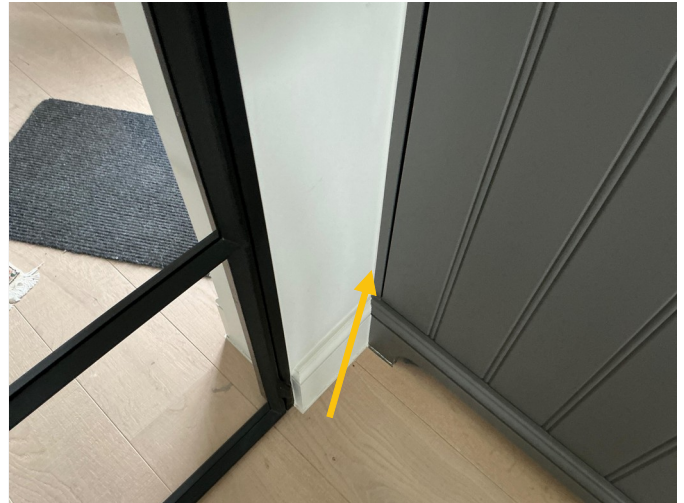
## Fiche 15: Pleisterwerk muren

Geen asbest

#	Type	Referentie	Resultaat
15.1	Mengmonster	2	Geen asbest
