# Asbestinventarisatetest

Landegemstraat 17, 9850 Deinze

Attestnummer : 20261020-000071.000

**Asbestveilig** (maar niet asbestvrij)

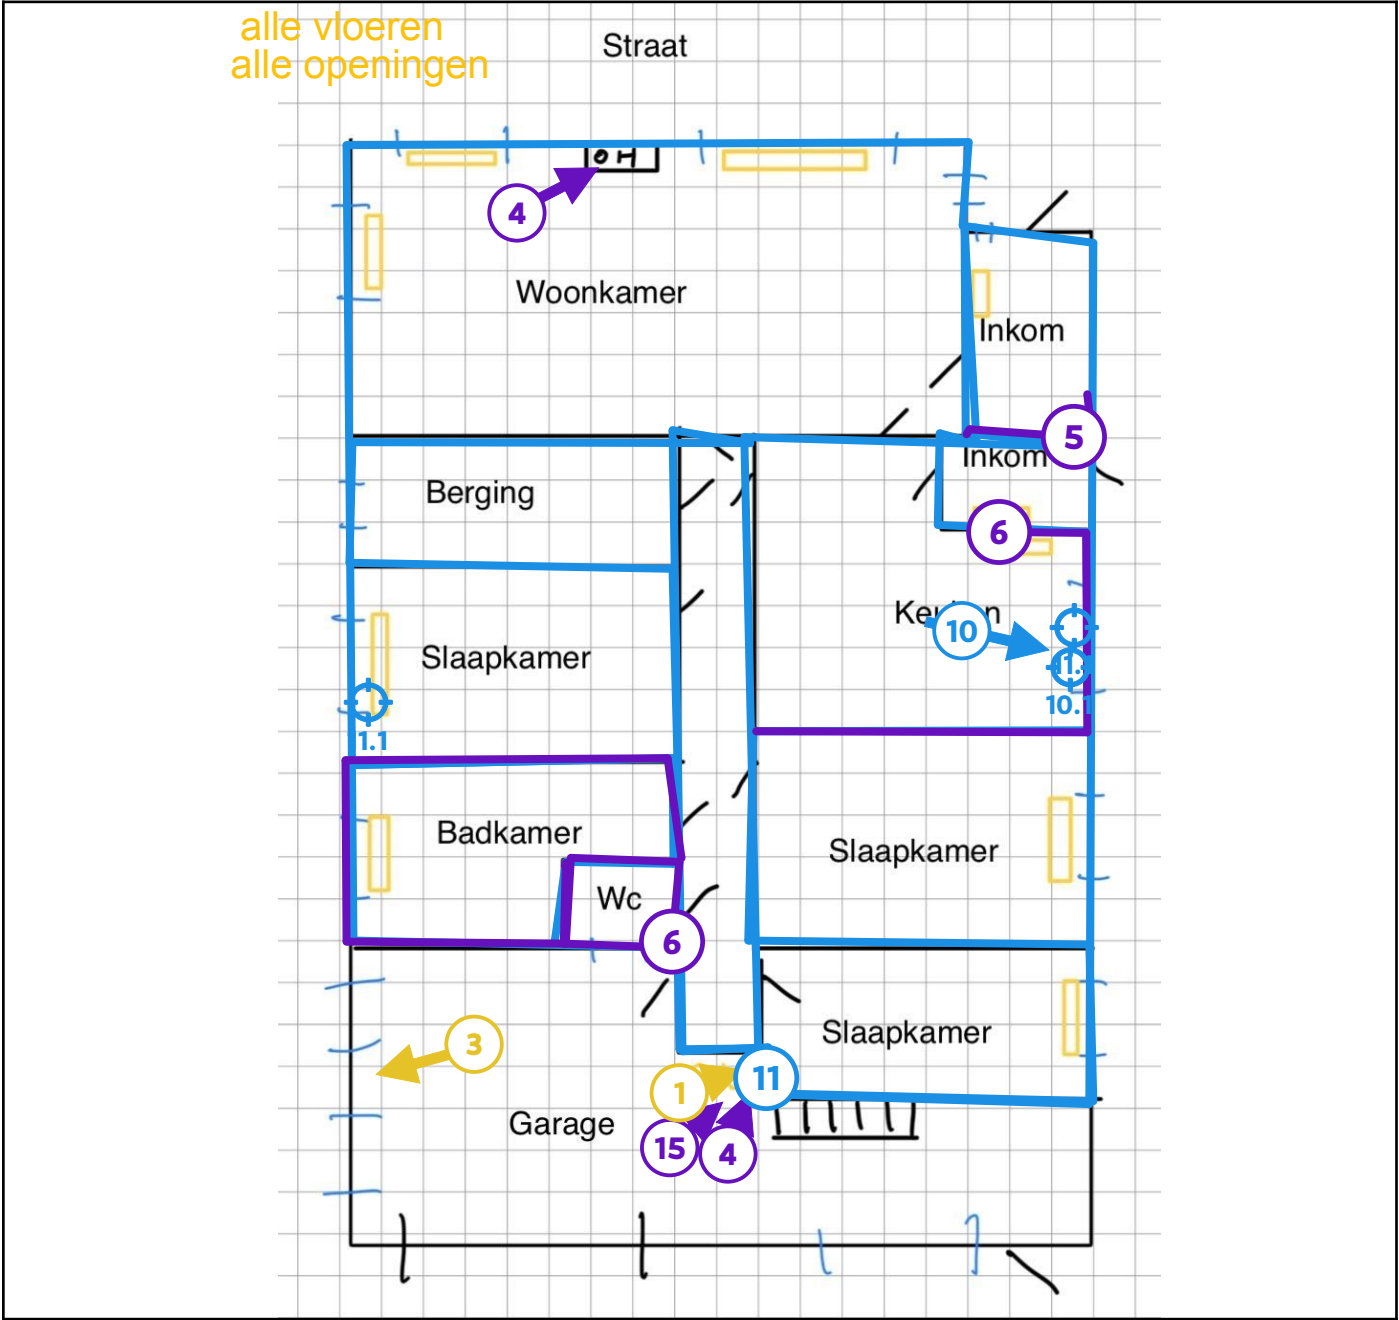
# Plan 1.2: Gelijkvloers

| Beschrijving | Type | Actie |
|---|---|---|
| 1. Bakeliet - Stopcontacten & schakelaars (binnen) | Asbestmateriaal | Zorgvuldig beheren |
| 3. Bakeliet meter- en zekering kast | Asbestmateriaal | Zorgvuldig beheren |
| 4. Binnenzijde en bovenzijde van de schouw | Beperking | - |

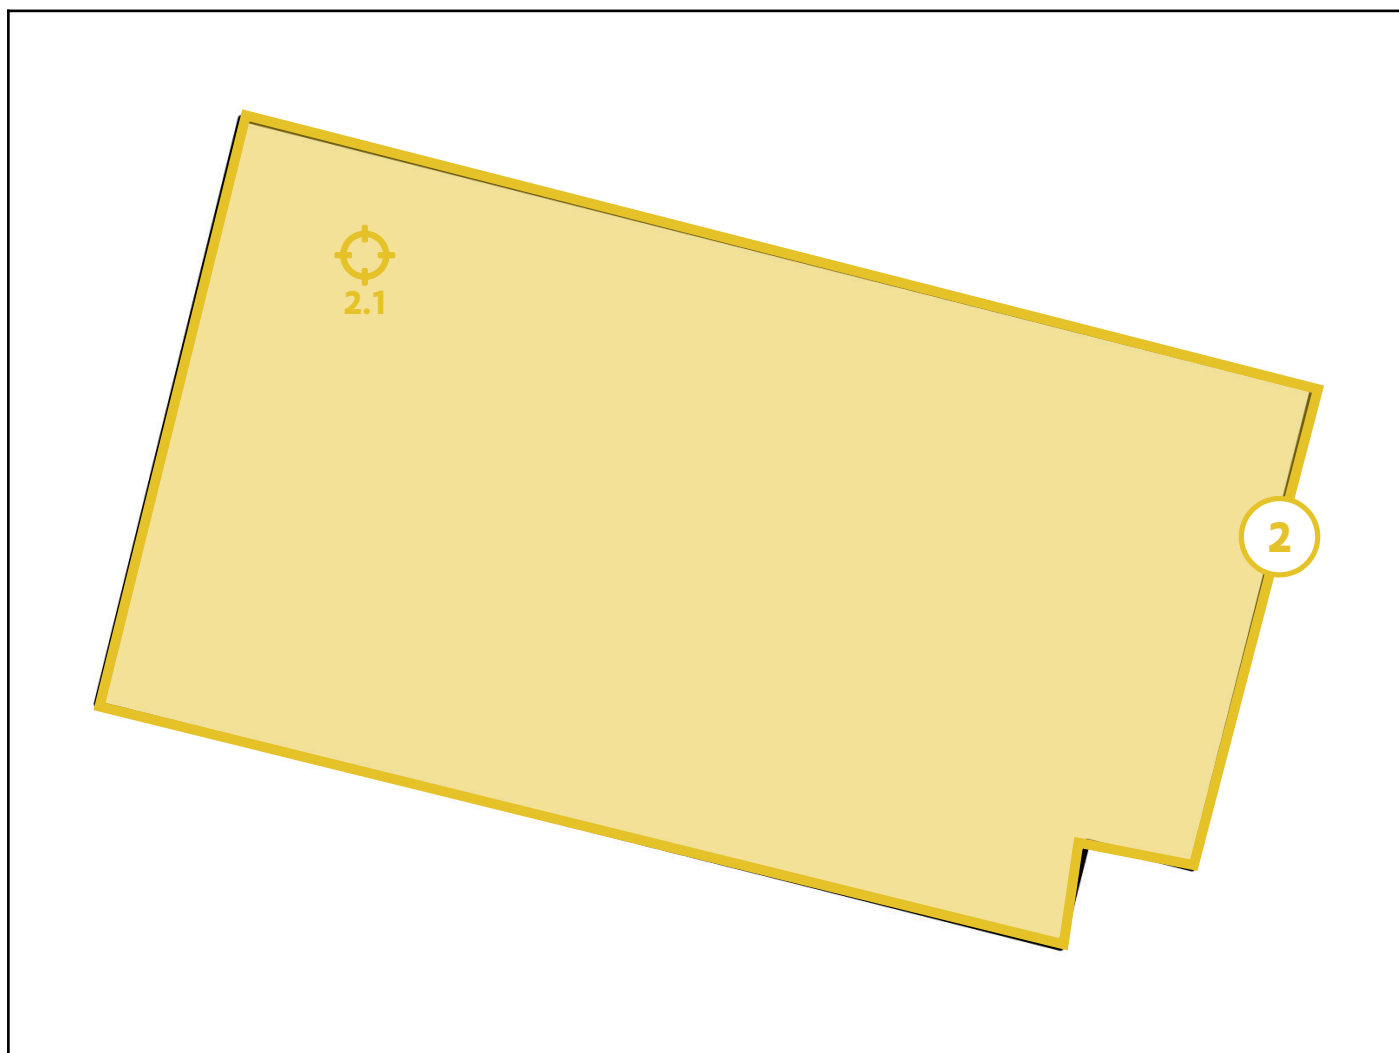
## Plan 1.4: Dak

| Beschrijving | Type | Actie |
|---|---|---|
| 2. Onderdak cementplaat | Asbestmateriaal | Zorgvuldig beheren |

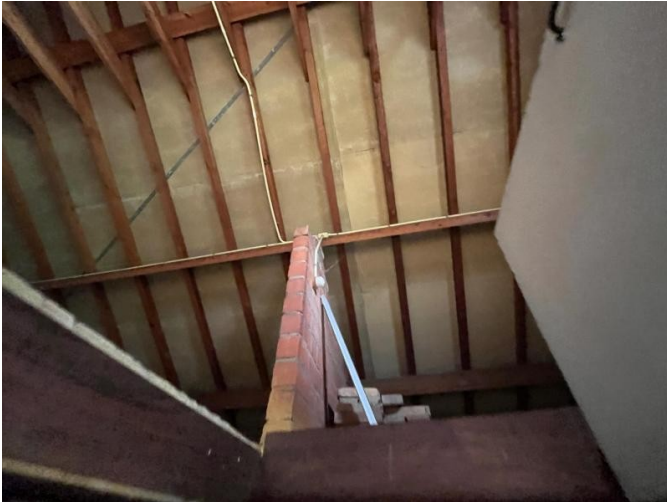
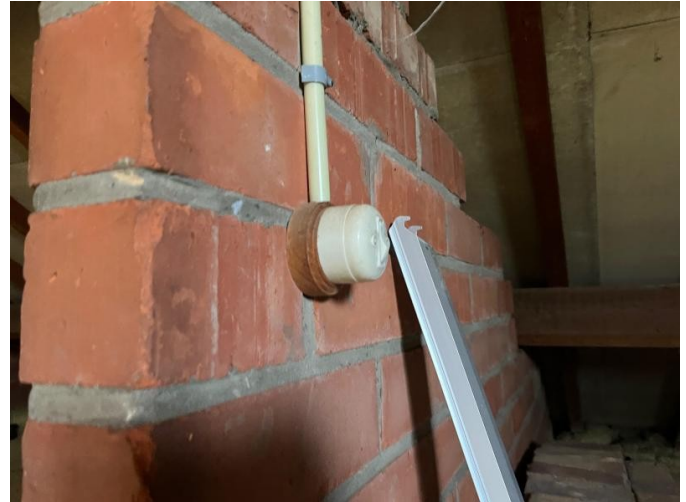
# Fiche 1: Bakeliet - Stopcontacten & schakelaars (binnen)

| Eindbeoordeling materiaalrisico | Laag materiaalrisico en/of verlaagde kans op vezelvrijgave |

| Asbestsoort (vezeltype) | Crocidoliet aanwezig |
| Toestand van het materiaal | Onbeschadigd, niet verweerd |

- Zorg voor een veilig beheer. Vermijd het beschadigen van het asbestmateriaal. Controleer de toestand jaarlijks op wijzigingen.
- Voer bijkomende staalname(s) uit.

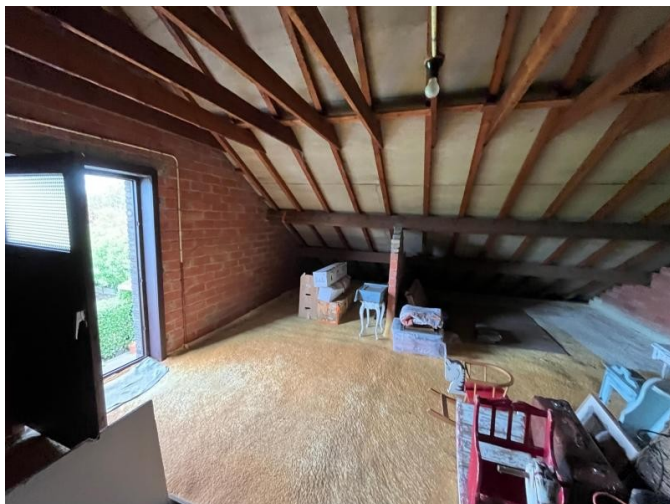
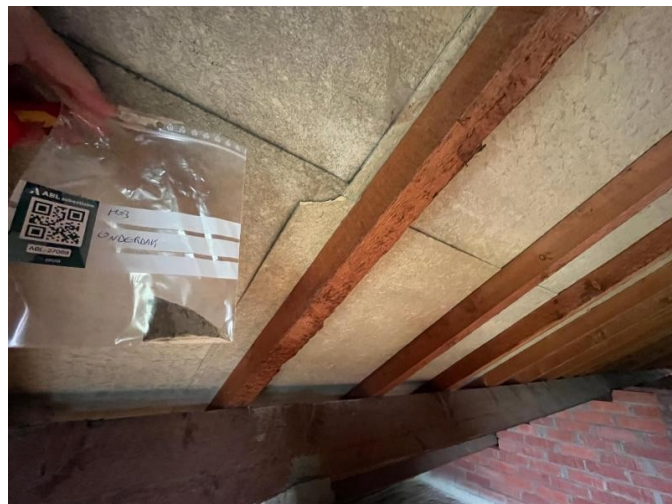
| Eindbeoordeling materiaalrisico | Zeer laag materiaalrisico en/of zeer lage kans op vezelvrijgave |

| Asbestsoort (vezeltype) | Alleen chrysotiel aanwezig |
| Toestand van het materiaal | Licht beschadigd, licht verweerd. Intacte calciumsilicaatplaat of materiaal met categorie 3-gebondenheid |

| # | Type | Referentie | Resultaat |
|---|---|---|---|
| 2.1 | Puntmonster | M03 | Chrysotiel |

- Zorg voor een veilig beheer en verwijder dit asbestmateriaal wanneer het bij werken eenvoudig bereikbaar wordt. Controleer de toestand jaarlijks op wijzigingen.

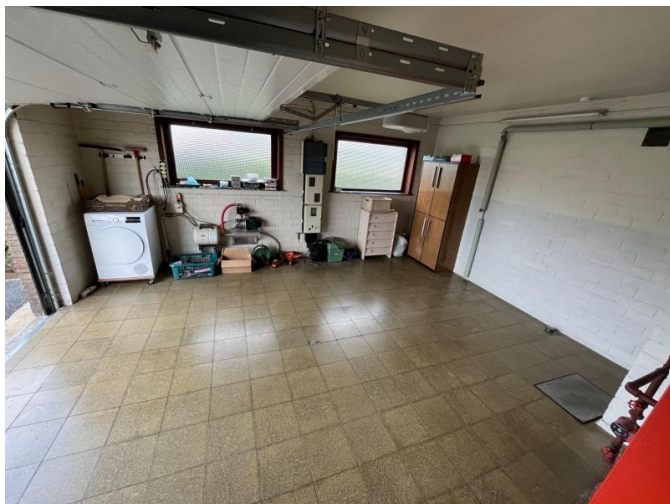
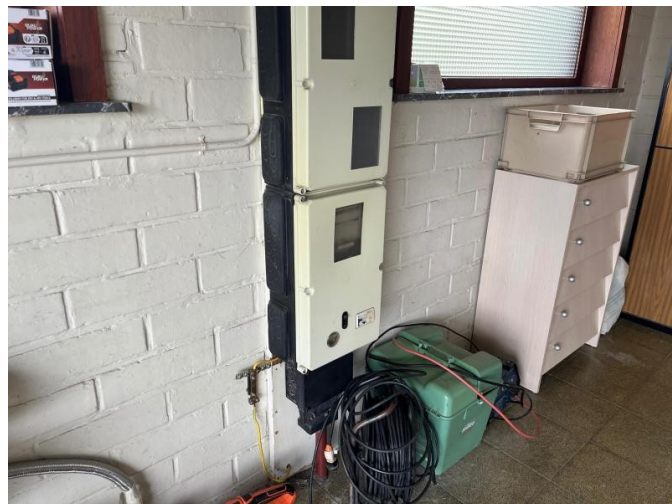
De meterkast hoort toe aan de nutsmaatschappij en dient door hen vervangen/verwijderd te worden.

| Eindbeoordeling materiaalrisico | Laag materiaalrisico en/of verlaagde kans op vezelvrijgave |

| Asbestsoort (vezeltype) | Crocidoliet aanwezig |
| Toestand van het materiaal | Onbeschadigd, niet verweerd |

- Zorg voor een veilig beheer. Vermijd het beschadigen van het asbestmateriaal. Controleer de toestand jaarlijks op wijzigingen.
- Voer bijkomende staalname(s) uit.

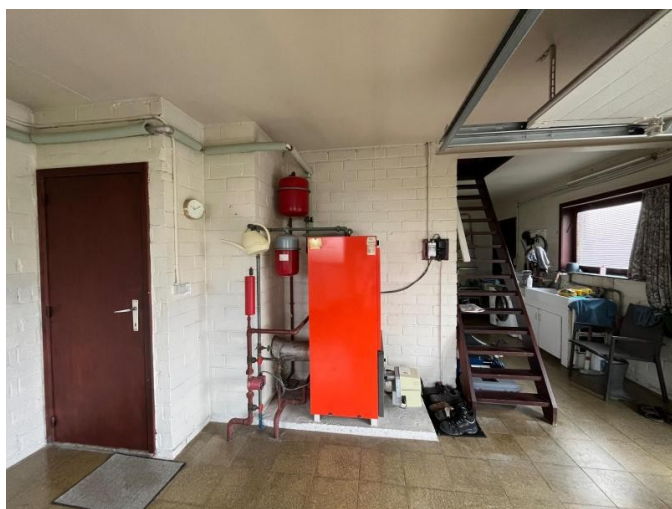
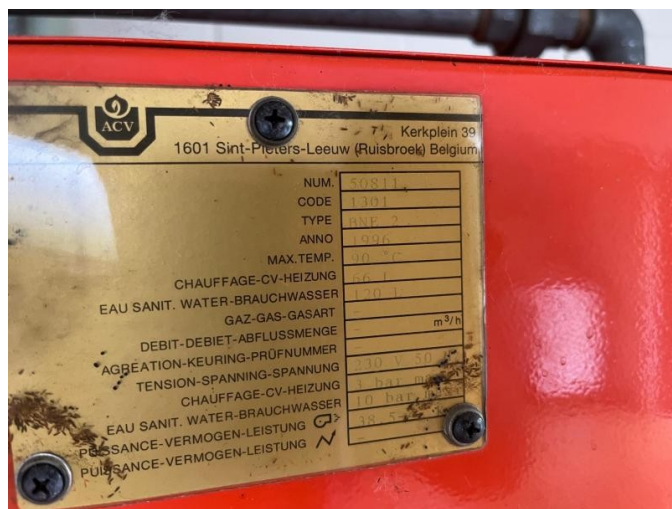
### Fiche 15: Brander/CV-ketel - Isolatie/pakkingen

| Beschrijving | Notitie | Terug te vinden op plannen |
|---|---|---|
| Fiche 15: Brander/CV-ketel - Isolatie/pakkingen | Mogelijk bevat de brander/CV-ketel asbestverdachte isolatie en/of pakkingen. Inspectie zonder demontage was niet mogelijk op moment van de inspectie. | Plan 1.2: Gelijkvloers |
