# Asbestinventarisatattest

Vlaschaard 45, 9240 Zele

Attestnummer : 20260801-000076.000

**Niet-asbestveilig**

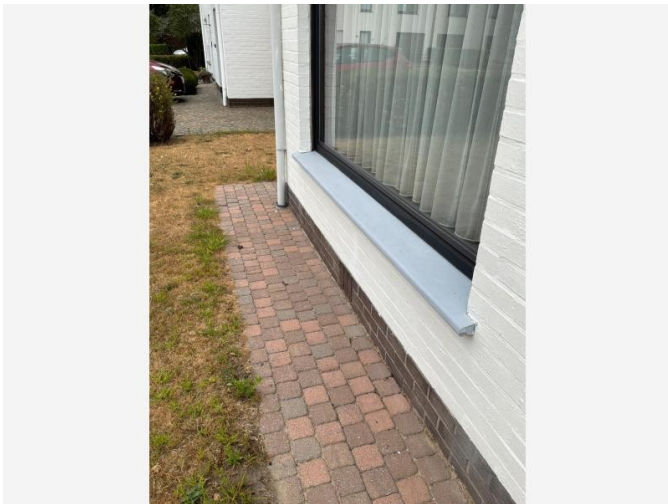
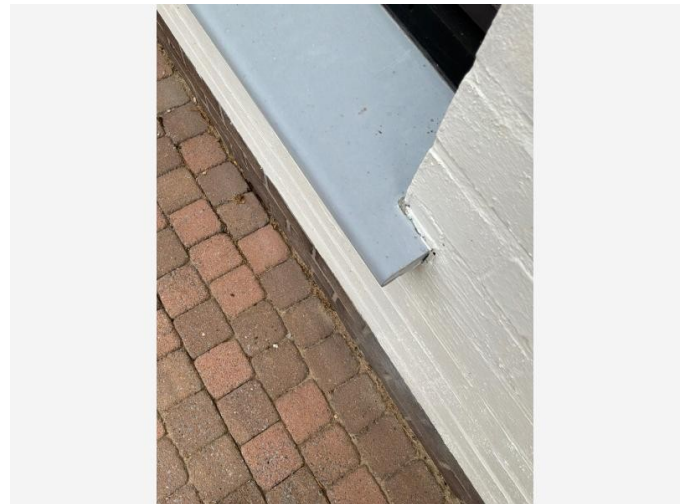
| Eindbeoordeling materiaalrisico | Verhoogd materiaalrisico en/of verhoogde kans op vezelvrijgave |

| Toestand van het materiaal | Matig beschadigd, matig verweerd |

| # | Type | Referentie | Resultaat |
|---|---|---|---|
| 1.1 | Puntmonster | Mm3 | Chrysotiel |

| Beschrijving | vensterbank cement |
| Omgeving | Buiten |
| Opmerking | Geschatte hoeveelheid. Vezels zichtbaar met blote oog. |

Verwijderen

- Zorg voor een veilig beheer. Vermijd het beschadigen van het asbestmateriaal. Controleer de toestand jaarlijks op wijzigingen.
- Voer bijkomende staalname(s) uit.

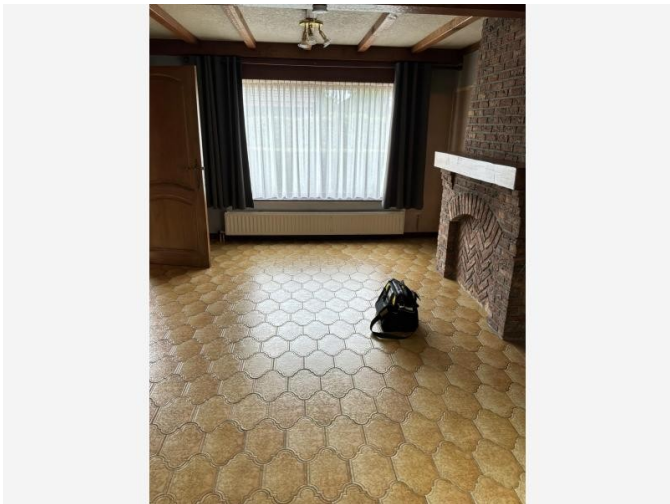
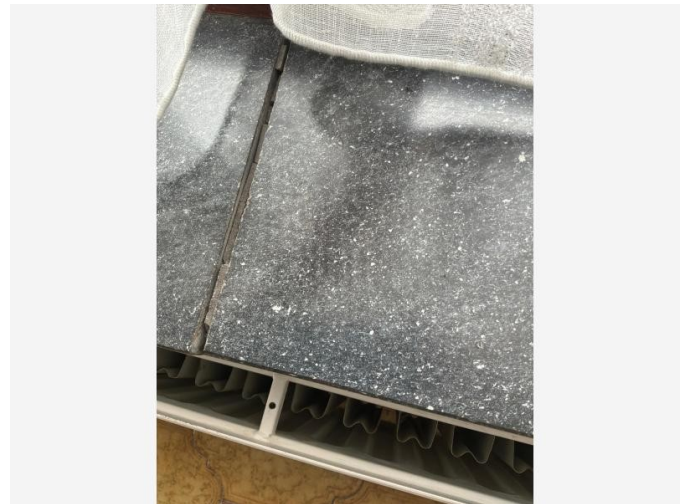
| Eindbeoordeling materiaalarisico | Laag materiaalarisico en/of verlaagde kans op vezelvrijgave |

| Toestand van het materiaal | Licht beschadigd, licht verweerd. Intacte calciumsilicaatplaat of materiaal met categorie 3-gebondenheid |

| Beschrijving | Vensterbank massal |
| Omgeving | Binnen |
| Opmerking | Geschatte hoeveelheid. Vezels zichtbaar met blote oog |

Zorgvuldig beheren

- Zorg voor een veilig beheer. Vermijd het beschadigen van het asbestmateriaal. Controleer de toestand jaarlijks op wijzigingen.
- Voer bijkomende staalname(s) uit.

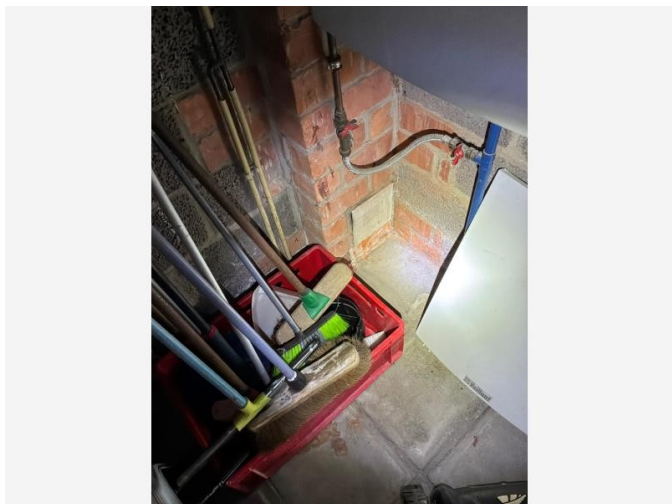
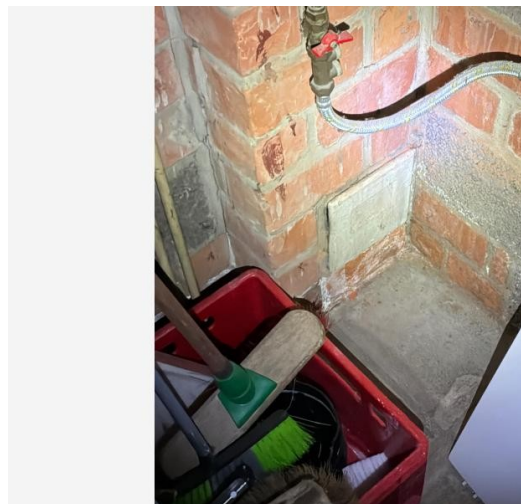
| Eindbeoordeling materiaalrisico | Laag materiaalrisico en/of verlaagde kans op vezelvrijgave |

| Toestand van het materiaal | Onbeschadigd, niet verweerd |

| # | Type | Referentie | Resultaat |
|---|---|---|---|
| 3.1 | Puntmonster | Mm4 | Chrysotiel, Amosiet |

| Beschrijving | Asbest cement luikje |
| Omgeving | Binnen |

Zorgvuldig beheren

- Zorg voor een veilig beheer. Vermijd het beschadigen van het asbestmateriaal. Controleer de toestand jaarlijks op wijzigingen.
- Voer bijkomende staalname(s) uit.

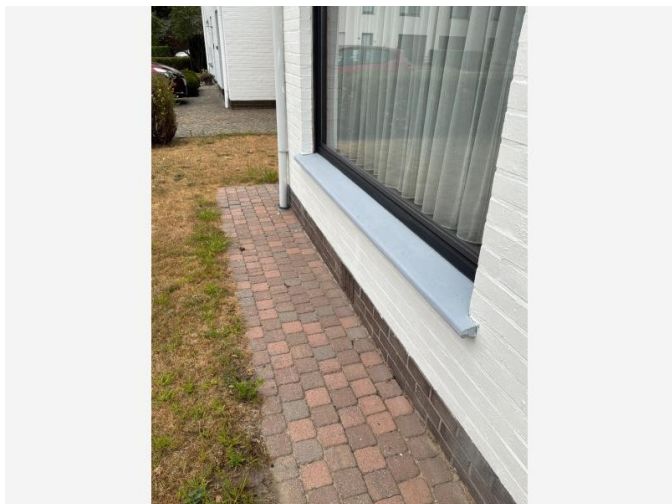
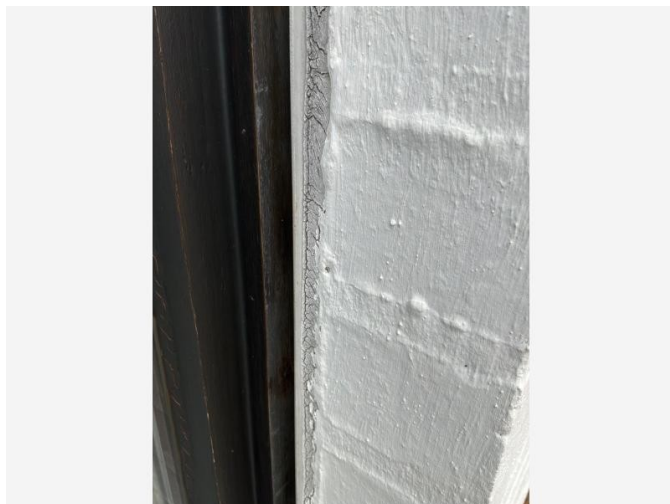
| Eindbeoordeling materiaalrisico | Laag materiaalrisico en/of verlaagde kans op vezelvrijgave |

| Opmerking | Geschatte hoeveelheid. Staalname aan glas niet mogelijk door grote kans op breken glas. Bij werken aan schrijnwerk deze kit laten bemonsteren |

Zorgvuldig beheren

- Zorg voor een veilig beheer. Vermijd het beschadigen van het asbestmateriaal. Controleer de toestand jaarlijks op wijzigingen.
- Voer bijkomende staalname(s) uit.

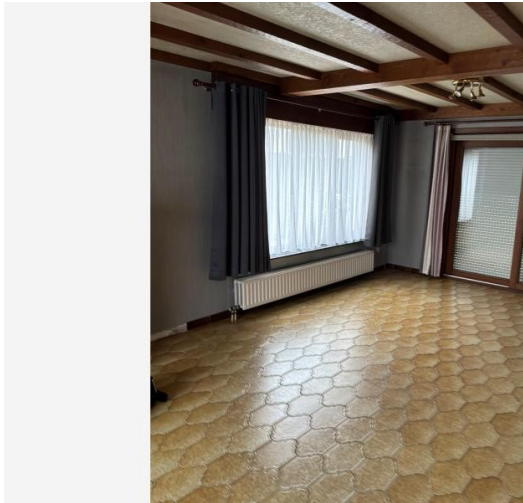
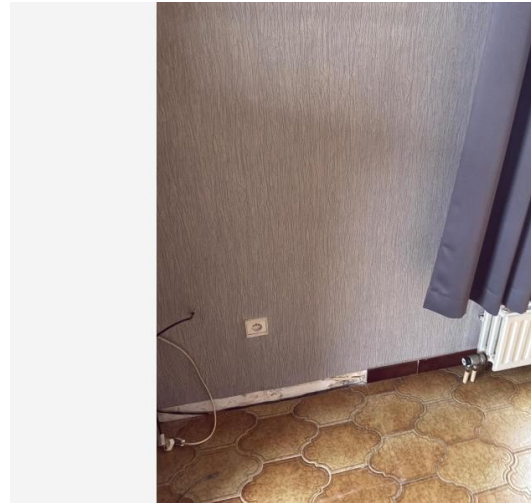
## Fiche 9: 1. pleisterwerk wanden

Geen asbest
